高松市内遺跡発掘調査概報

—平成26年度国庫補助事業—

高松市教育委員会

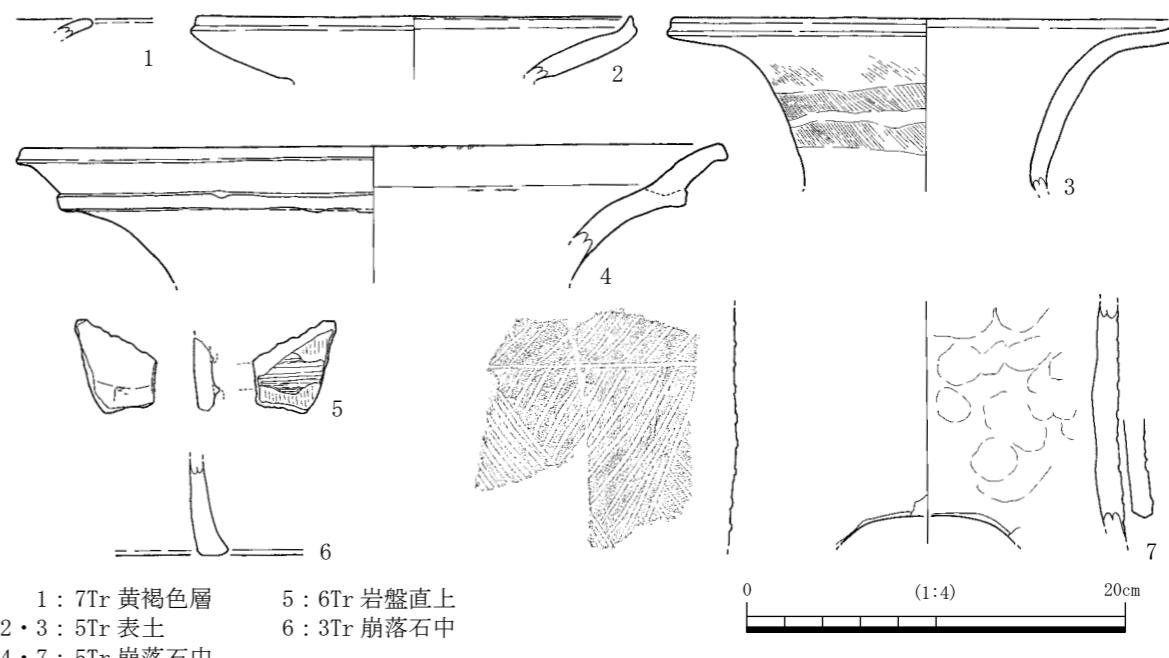
第64図 出土遺物実測図 (S=1/4)

図化した遺物は7点で、出土位置や層位は第64図に記載した。1は土師器甕の口縁部と考えられる破片資料である。他の出土遺物と比較して器壁が薄く、口縁端部は丸く収める。2は単口縁の壺の口縁部片で、口縁端部はつまみ上げて仕上げる。口縁部外面はやや丸みを持って膨らむ形状である。3も単口縁の壺で、口縁端部はつまみ上げて仕上げる。頸部外面はタテハケを施したのちヨコナデで仕上げるが、帶状にタテハケを残す。4は二重口縁の破片である。二次口縁の端部は外側に面を持ち、内・外面ともに丁寧なヨコナデで仕上げる。5は二重突帯を持つ体部片で、いずれの突帯も失われているが、接合痕は明瞭に残り、その痕跡から突帯の間隔は1cm程度であることが分かる。6は円筒形の脚部片で、脚部端部は外側に肥厚する。7は円筒形の体部片で、一部を欠損するが円形基調の透かしを設ける。体部には直線を基調とした線刻文様を施す。

図化した遺物の詳細は上記のとおりだが、ここで平成25年度に調査した後円部の出土資料と比較する。器種、胎土、特徴は双方で共通すると考えられる。ただし、後円部で見られた大型壺の資料は前方部では見られない。また、前方部側では器壁の薄い土師器甕と見られる破片資料が多く認められる点も指摘できる。さらに、後円部では出土していない須恵器が前方部の5・6トレンチで出土した点は注目される。この須恵器は遺物の総量のわずかに過ぎず、古墳の築造時期を示す資料ではないと考えられる。須恵器の帰属時期は5世紀末頃と考えられるが、多くの須恵器に赤色顔料が塗布されている点は注目される。須恵器が出土したことから、石清尾山で造墓活動が中断する時期に、稻荷山姫塚古墳の前方部で人為的な活動があったことを示すと考えられる。

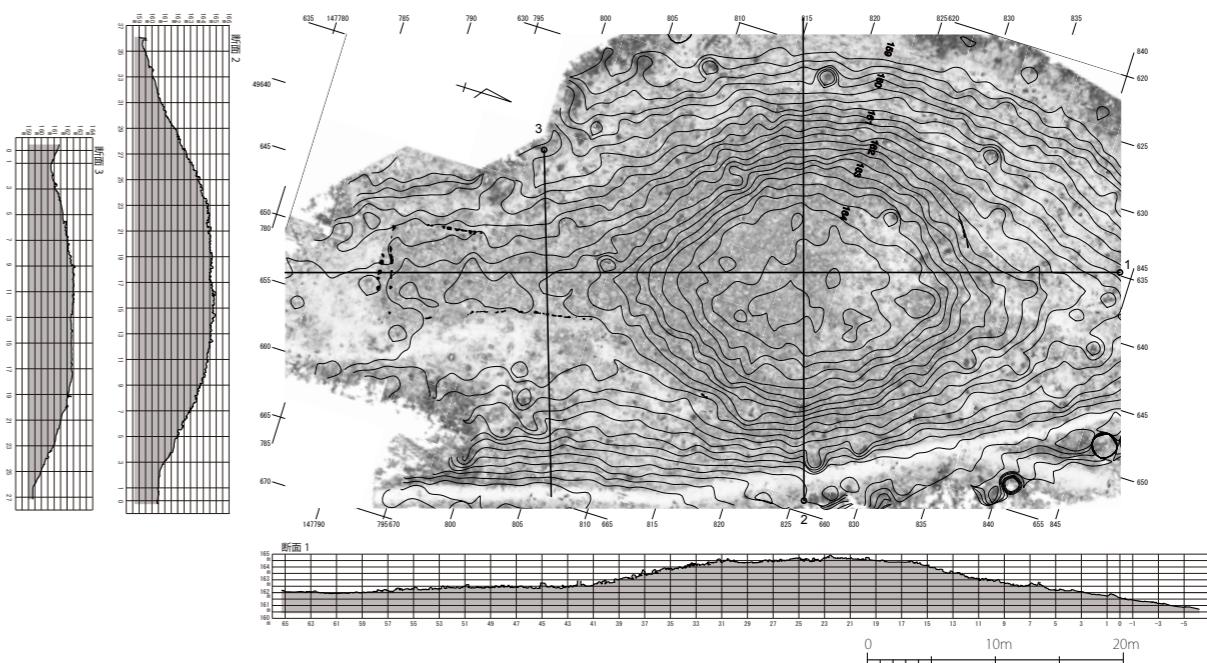
第66図 稲荷山北端1号墳 陰影平面図・断面図

まず、京都帝国大学の測量調査で判明していた円丘部について、現地でもおよその形状は清掃前でも把握できる状態であったが、遺存する石列等は観察できない状態だった。清掃作業によって、円丘部の北西側で板石積みを検出した。それ以外では、円丘部の南東側で原位置の可能性がある塊石列を検出した。以上の石列等の下方では遺構は検出できなかった。このほか、円丘部の西側と南東側で、石材の分布が疎となり、かつ傾斜が緩やかとなる箇所が認められた。以上から、確認した石列等の遺存部の内側が円丘部の墳丘に相当すると推定する。

一方、円丘部の南側は、清掃前は雑草等が生い茂り、わずかな地形の高まりと石材がまばらに分布する程度であった。清掃の結果、円丘部の南側でも塊石による石列が概ね3箇所（東・南・西側）で認められた。東側の石列は、一部で板石を積み上げた箇所も観察できた。東側の石列は

南北方向に連続して施工されており、円丘部側では直線的、南側では東に屈曲して外側に開く配置である。南側の石列は東西方向に施工されるが、石列の南側にはさらに大ぶりな塊石が数石程度、石列に並行して分布する。西側の石列も、部分的に石列が露出する程度だが、観察できる箇所では塊石が直線的に施工される。なお、方丘部は、立体的な円丘部に対して低平な形状であることが特徴と言える。確認した石列の配置から、円丘部の南側では、南に向けて撥状に開く墳丘の平面形状が存在すると見える。

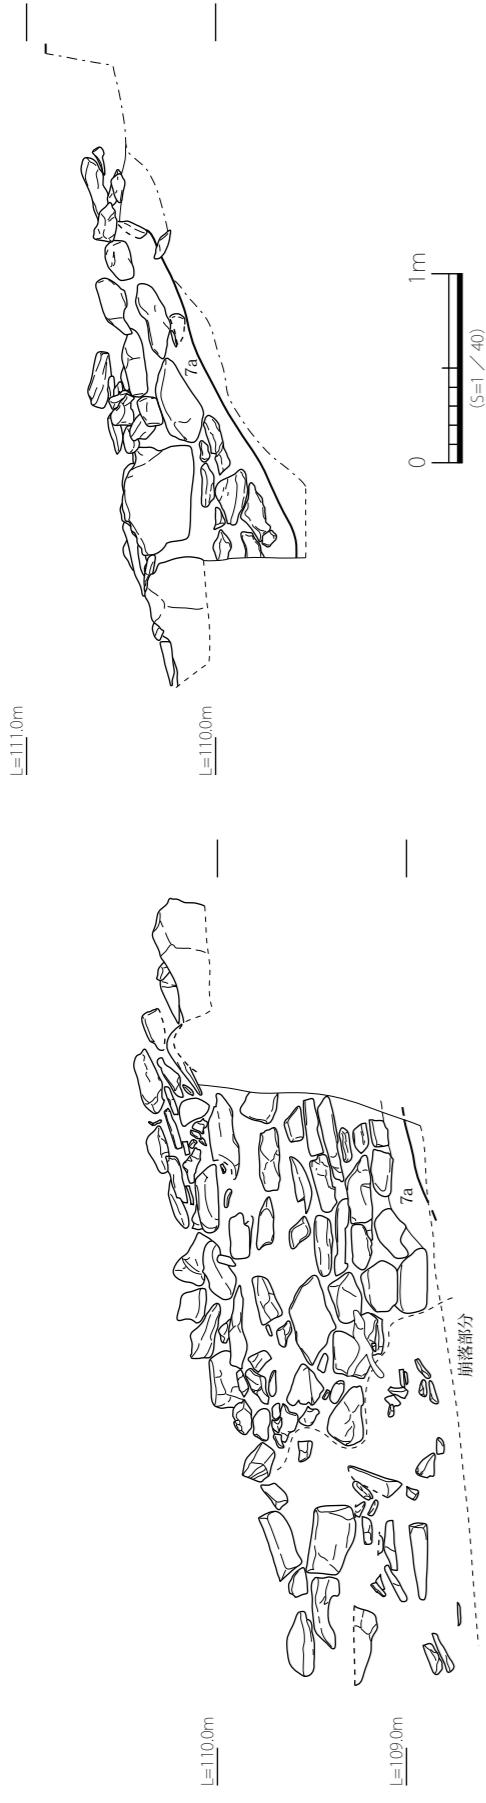
第70図 城壁内側石積み立面図 ($S=1/40$)

城壁は斜面地に築かれているため、最北部（最上部）は1石程度で、南に下るに従って石積みの段が増えていく。確認できた範囲では約1.4mの石積みが残っている。南側に行くほど、大きく窪んでいる。石積みの根石部分は非常に小さな石で積んでおり、その下層には造成土と考えられる褐灰色砂礫混じり粘質土があり、その下層が地山である。また、この造成土は根石の前にも認められることから、当初、地山の上に堆積していた土と捉え、それを掘り込んで石積みを構築

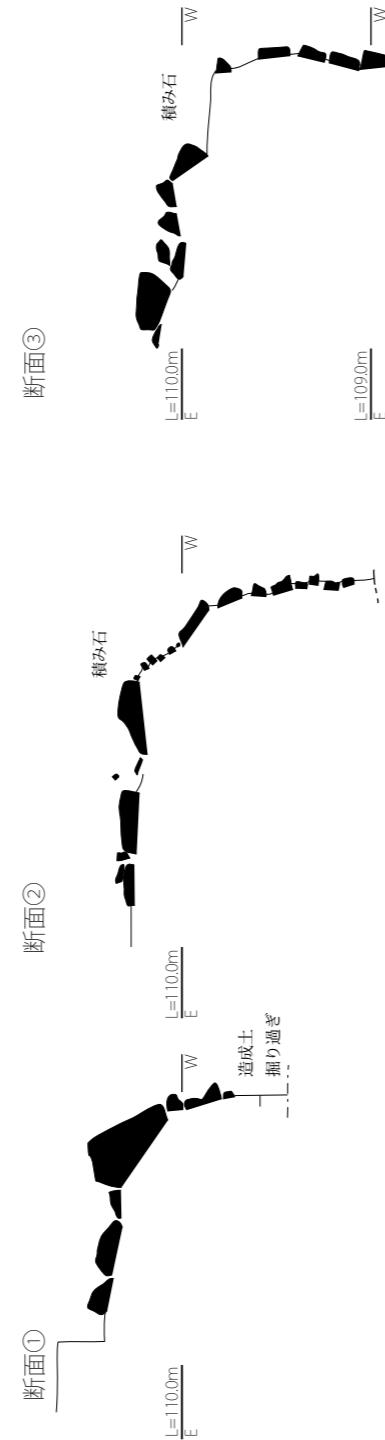
第71図 城壁内側石積み断面図 ($S=1/40$)

したと考えたが、断面④から根石付近の地山を掘り込んだ形跡が認められることと、7a層が東西方向に概ね水平になっており、人為的に盛られたと考えられることから、①地山成形②造成と根石の設置③根石の前面の補強という順序で施工されたと判断した。平成21年度の調査では根石と造成土の関係は明確にできていないが、根石を据える際、地山の上に造成を行った後に石積みを行うという点は共通しており、山上の城門地区の石積みと異なる点である。しかし、この7a層（褐灰色砂礫混じり粘質土）は比較的広範囲に認められることから、根石の補強以外の意味については検討が必要である。
