一 平成10年度発掘調査概要報告 — 福岡市埋蔵文化財調査報告書第620集

鴻 臚 館 跡 10

平成10年度発掘調査概要報告

1. 平和台野球場解体工事にともなう立会調査・試掘調査報告

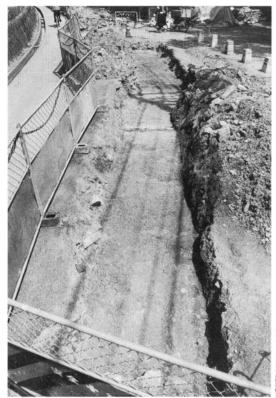
球場西側から南側道路を経て、球場東側まで外周の約 2/3、深さ GL-50cmが掘削された。鴻臚館跡展示館前から高等裁判所テニスコート北側付近までの間は、遺構の存在する可能性が考えられたため、教育委員会側で掘り下げ、遺構の有無の確認を行い、以外の地点では工事掘削時立会をした。立会の結果はいずれも撹乱土の盛土で、遺構は検出されなかった。教育委員会では、長短 9 本のトレンチを開けたが、その内 $1\sim3$ トレンチで、標高 $7.6\sim7.7$ mで地山風化岩の削平面が見られた。特に 3 トレンチでは一辺 1 m近い柱穴状の遺構が見られた。 $1\sim2$ トレンチ間では、原位置は留めていないが、長径 1.4 m程の玄武岩扁平大礫がみられた。 $4\sim9$ トレンチは近現代の埋土であった。

(3) トレンチ3全景 (西から)

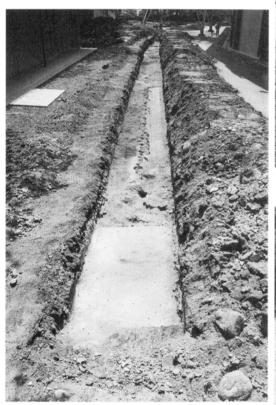
一塁、三塁側スタンド外に各1基の浄化槽があるが、三塁側については確認したものの、歩行者通路確保、樹木保護のためそのまま残し、一塁側のみ撤去した。深さ約3mで、掘り方も含め広範囲に影響を与えている。

(5) トレンチ9 浄化槽検出状況(北から)

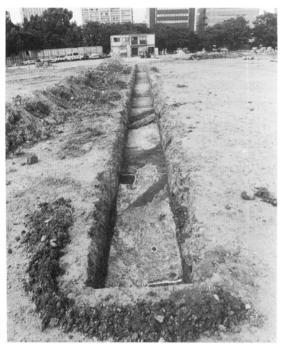
46.5mのトレンチである。現地表面の標高は南端で8.35m、北端で8.11mである。南側は球場解体後の埋土を除去後すぐに標高7.5m付近で岩盤(頁岩風化岩)が現れ、球場造成時に一部削平を受けていると思われる。また、球場関係の暗渠排水管が数本みられた。トレンチ中央部から北側にかけて頁岩風化岩の埋立土がみられ、柱穴と思われる遺構がみられるが、年代は明確でない。中央部、北端部に球場コンクリート基礎による大きな撹乱がみられるが、標高7.6~7.9mの埋立土の上面には戦災による焦土層が残り、この部分では球場建設による影響は少ない。

(2) 北トレンチ1全景 (南から)

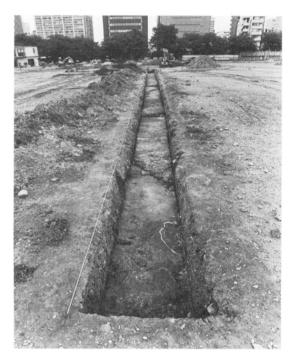
72mのトレンチである。現地表面の標高は南端で8.58m、北端で8.17mである。北側部分は福岡城造成時の盛土の落ち込み方を確認するために拡張した。43m付近から北側は球場排水管の中心的施設の撹乱を受け、また、内野席の一部に球場造成前のレンガ造り便所基礎があった。他の部分は数条の球場関係の排水管がみられたものの、球場解体後の埋土の下に戦災焦土層が比較的厚く残り(PL.4-(4))、球場建設による影響をあまり受けていない。トレンチ南側に一部岩盤がみられるものの、北側部分の戦災焦土層の下は頁岩風化岩の埋立土となっている。南側岩盤の露呈部分では鴻臚館の時期の礎石抜

(3) 北トレンチ2全景(南から)

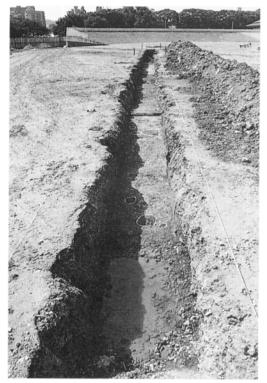
68mのトレンチである。現地表面の標高は南端で8.40m、北端で7.94mである。64mから北側は球場内野席基礎の大きな撹乱を受け、また33~34m付近と37~42m付近に球場以前のレンガ積みの基礎がみられる。南側に江戸時代以降、戦災前までの時間幅が考えられる幅15m程、深さGL.-2.5mの砂を厚く含む溝状の大きな落ち込みがみられる。この落ち込み上面には戦災焦土層がみられるが、以外は球場解体後の埋土の下に戦災焦土層はみられず、球場建設による削平の影響を受けているものと思われる。しかしながら残った頁岩風化岩の埋立土中に、2m弱の間隔でならぶ柱穴等の遺構が検出されている(PL.5-(5))。表土および戦災焦土層除去後の標高は7.2~7.3mである。

(4) 北トレンチ4全景 (北から)

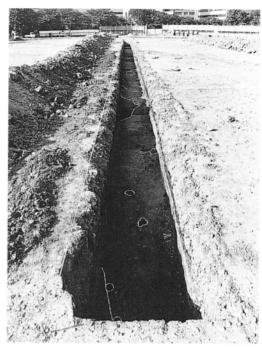
72.5mのトレンチである。現地表面の標高は南端で8.58m、北端で7.97mである。58m付近から北側は球場内野席基礎、球場以前のレンガ積み基礎による大きな撹乱がある。この部分を除いて、球場解体後の埋土の下に戦災焦土層が比較的厚く残り(PL.5-(3))、球場建設による影響をあまり受けていない。しかし、35~50mにかけて、小量の砂を含む江戸時代の大きな撹乱がみられた。7.5~15mの部分に岩盤が露呈しているが、他はいずれも頁岩風化岩の埋立土となっている。江戸時代を中心とした柱穴、土壙が若干検出されている。表土および戦災焦土層除去後の標高は7.6~7.7mである。

(2) 北トレンチ3全景 (南から)
