# 吉武遺跡群

飯盛・吉武圃場整備事業関係調査報告書12

－古墳時代集落遺構編3－

福岡市埋蔵文化財調査報告書第911集

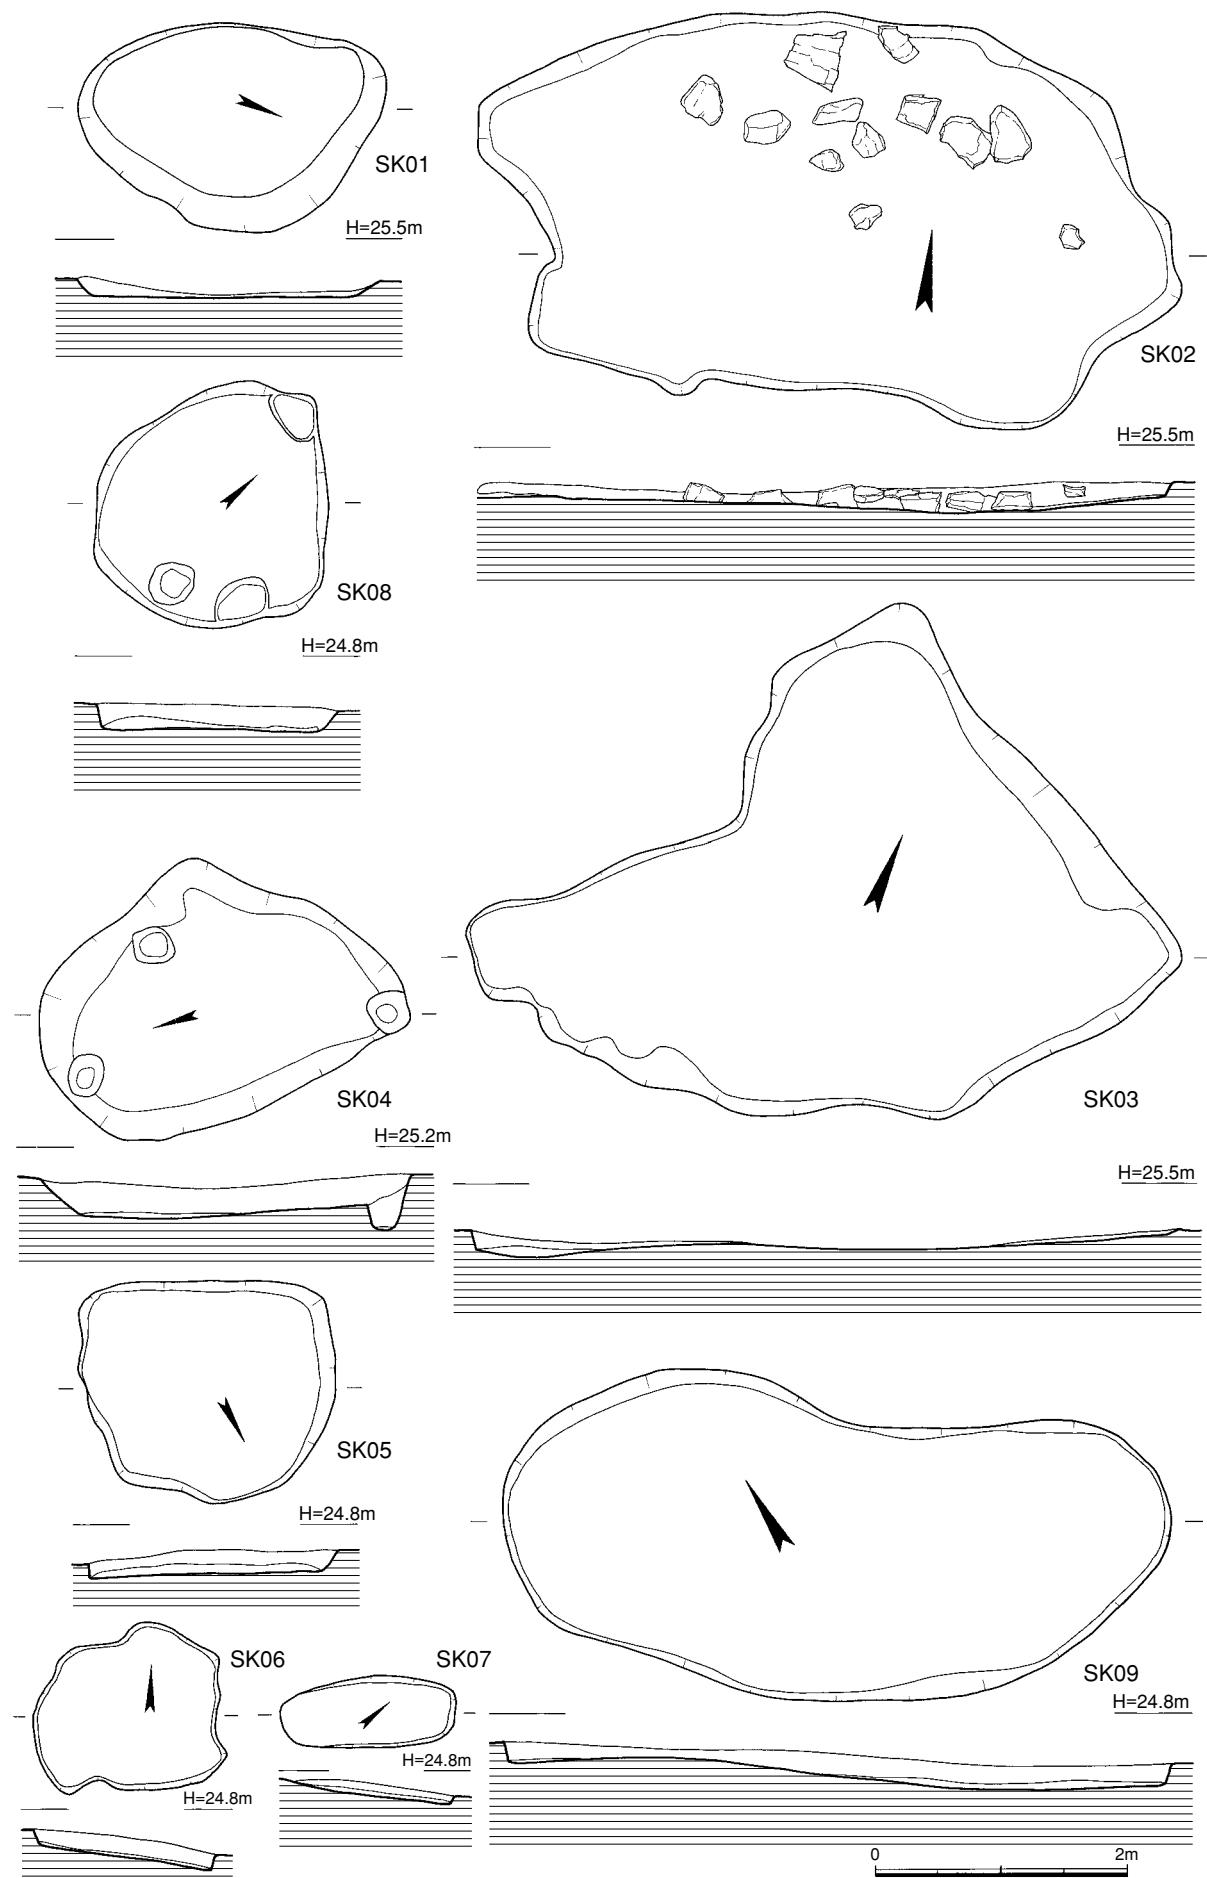
Fig.4 4次J-11・12地区SK01～09土壤出土状況実測図 (1/60)

**SK01土壙** (Fig. 4・7) J-12地区で検出した不整円形の小型土壙である。壙内より06001の土師器甕破片等が少量出土した。

**SK02土壙** (Fig. 4・7) J-12地区で検出した長方形土壙で、残りは浅く、内部に角礫が投入されている。土壙内からは、06002の須恵器横瓶の口縁破片や06003の口縁下に波状文を巡らす須恵器広口壺の破片等が出土した。

**SK03土壙** (Fig. 4・7) J-12地区で検出した大型の不整形土壙である。削平のため、残りは非常に浅い。土壙内からは、06004の立ち上がりが低く、浅い須恵器杯身や06005の土師器マリ、06006の土師器甕等の破片が出土した。

**SK04土壙** (Fig. 4・7) J-12地区で検出した小型の不整方形土壙である。土壙内からは、06007の器高が低く、天井部との境が沈線となる須恵器杯蓋や06008の杯部中位に把手をもつ須恵器無蓋高杯、06009の浅い杯部を持つ土師器高杯等の破片が出土した。

**SK05土壙** (Fig. 4・7) J-12地区で検出した小型の不整方形土壙である。土壙内からは、06010の非常に低い立ち上がりを持つ杯部に高台を付したいわば須恵器有蓋高台杯の破片などが出土した。

**SK06土壙** (Fig. 4・7) J-12地区で検出した小型の不整円形土壙である。土壙の床面は東側に傾斜しており、当時の地形方向に掘削されている。土壙内からは、土師器甕破片が少量出土した。

**SK07土壙** (Fig. 4・7) J-11地区で検出した長辺が1.4m・短辺0.5mの長方形土壙である。土壙の床面は、SK06と同様に北東側に傾斜する。土壙内からは、土師器甕破片が少量出土している。

**SK08土壙** (Fig. 4・7) J-11地区で検出した不整方形土壙である。土壙内からは、06011の口縁部が高く、天井部の器壁が厚い須恵器杯蓋や06012の杯部の口縁が直線的に外方に開く土師器高杯等の破片が出土した。

**SK09土壙** (Fig. 4・7) J-11地区で検出した大型の隅丸長方形土壙である。床面は東に傾斜する。土壙内からは、06013の口縁部が湾曲気味の須恵器杯蓋や06014のやや内径する高い立ち上がりを有する須恵器杯身、06015の口縁が緩く直線的に開く土師器マリや06016の口縁端部を小さく外方に開く土師器マリ等の土器破片の他に、06017のヘラで面取りをし、長辺が8cm・短辺3cm・孔径1cm程度の大型管状土錐の出土もあった。

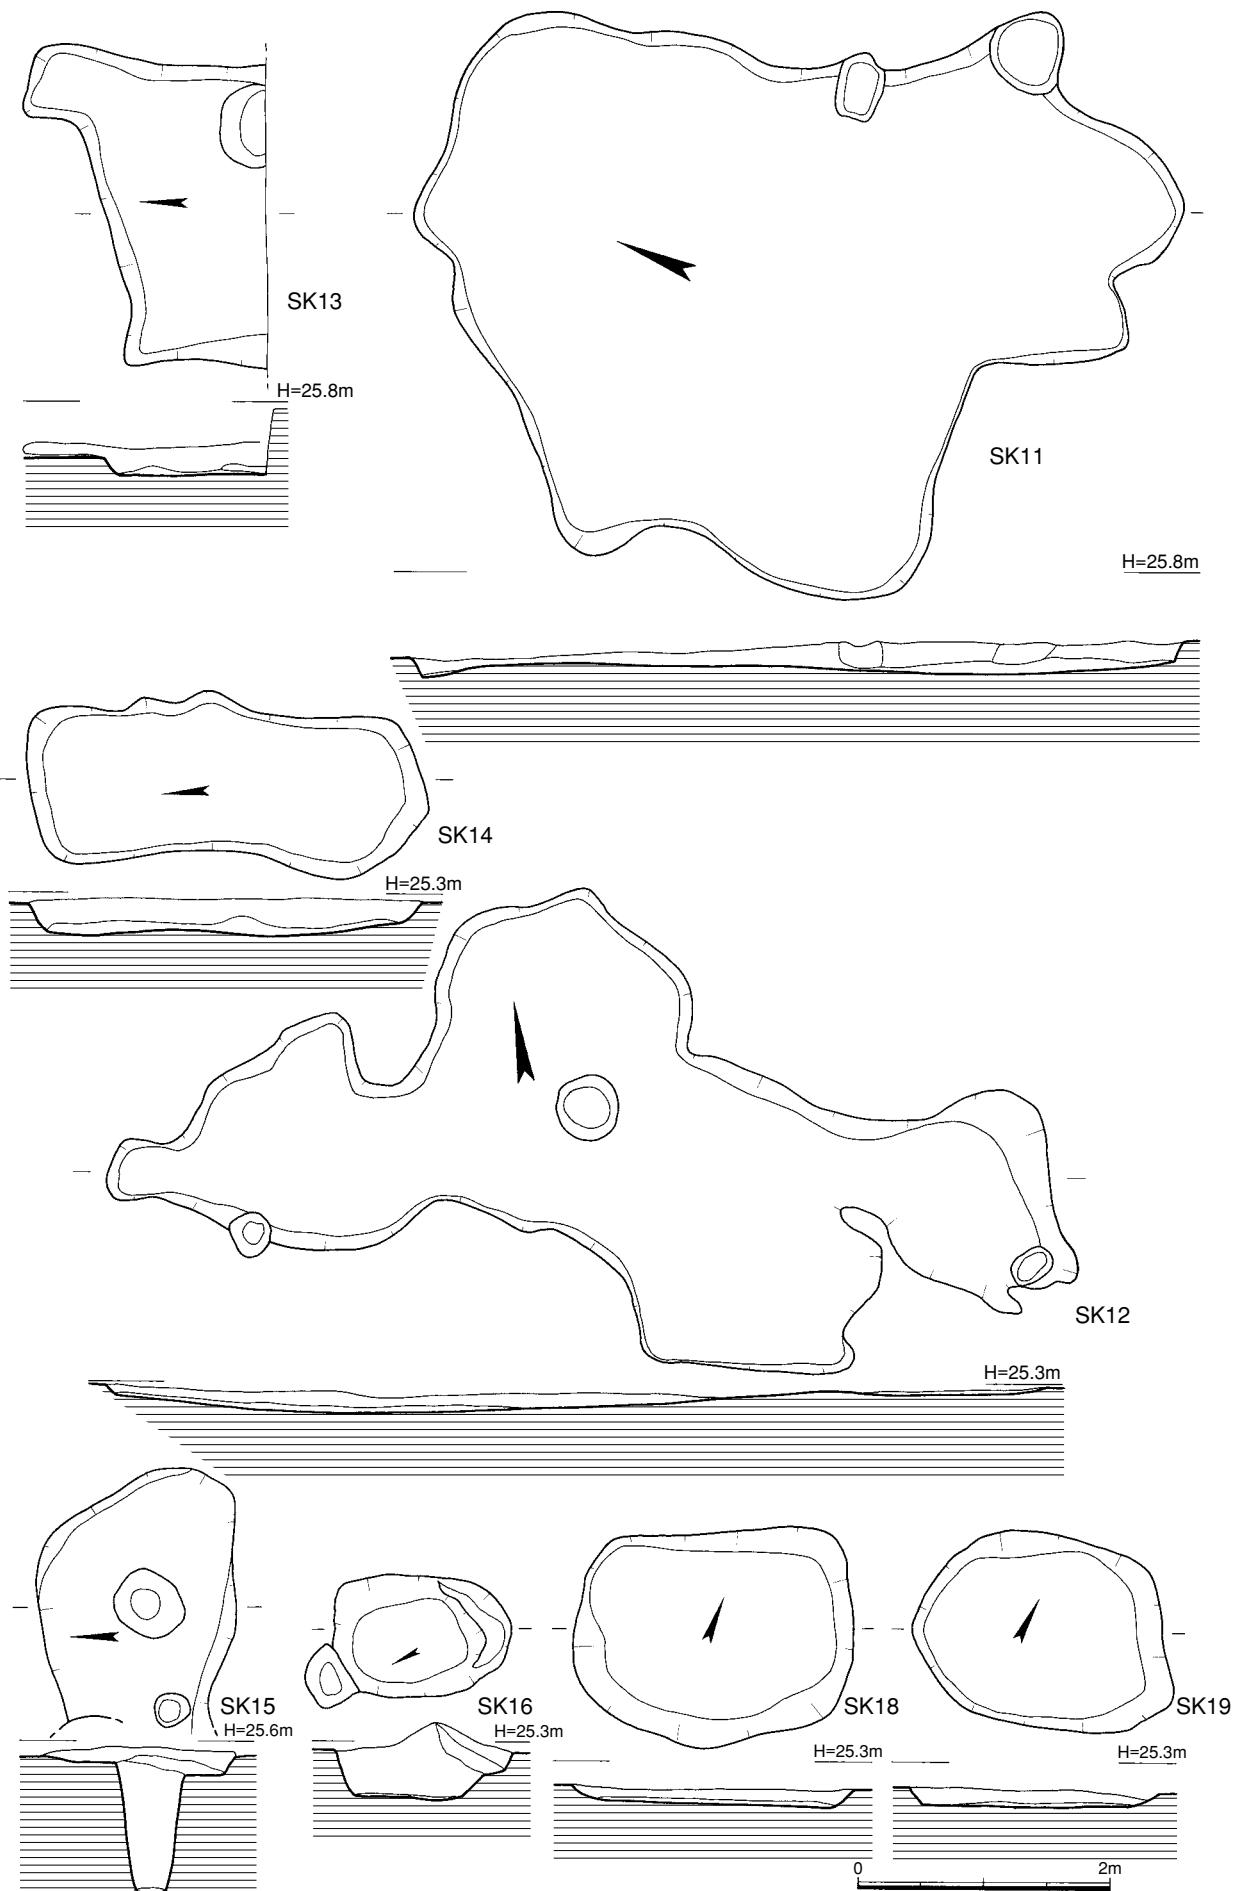
Fig. 5 4次 I・J-11・12地区SK11~16・18・19土壤出土状況実測図 (1/60)

**SK11土壙** (Fig. 5・7) J-12地区で検出した長辺6mを測る大型の不整形土壙である。床面はやや皿状に緩く窪む。土壙内からは、06018の小型で、たちあがりが非常に低く、また浅い須恵器杯身等の破片が出土した。

**SK12土壙** (Fig. 5) J-12地区南端で検出した非常に不整な土壙である。規模は、長辺が7.5m以上を測り、削平のため残りは非常に悪い。土壙内からは、須恵器甕及び杯身等の破片が出土している。

**SK13土壙** (Fig. 5・7) J-12地区南端で検出した不整形土壙で、南側は調査区外のため、全体の規模は不明である。土壙内からは、06019の玉縁状口縁を有し、口縁下に突帯を挟んで細かい波状文を巡らす須恵器広口壺等の破片が出土した。

**SK14土壙** (Fig. 5・7) J-12地区南端で検出した隅丸長方形土壙である。長辺が3.2m・短辺1.2m・深さ0.2mを測る規模である。土壙内からは、06020の立ち上がりが低く、ほぼ直線的で全体的に薄つくりの須恵器杯身等の破片が出土した。

**SK15土壙** (Fig. 5) J-12地区南端で検出した不整長方形土壙である。中央部のピットは時期の異なるものである。時期を示す土器類の特徴的なものは出土しなかった。

**SK16土壙** (Fig. 5・7) J-12地区南端で検出した小型の長方形土壙である。土壙内からは、06201の短脚長方形透かしを有する須恵器高杯等の破片が出土した。

**SK18土壙** (Fig. 5・7) I-12地区南端近くで検出した小型の長方形土壙である。土壙内からは、06023の口縁部が短く外方に開く土師器甕と共に須恵器杯身破片も出土した。

**SK19土壙** (Fig. 5・7) I-12地区南端近くで検出した小型の不整円形土壙である。土壙内からは、06024の口縁部が長く、外方に開く土師器甕の他、須恵器甕破片も出土した。

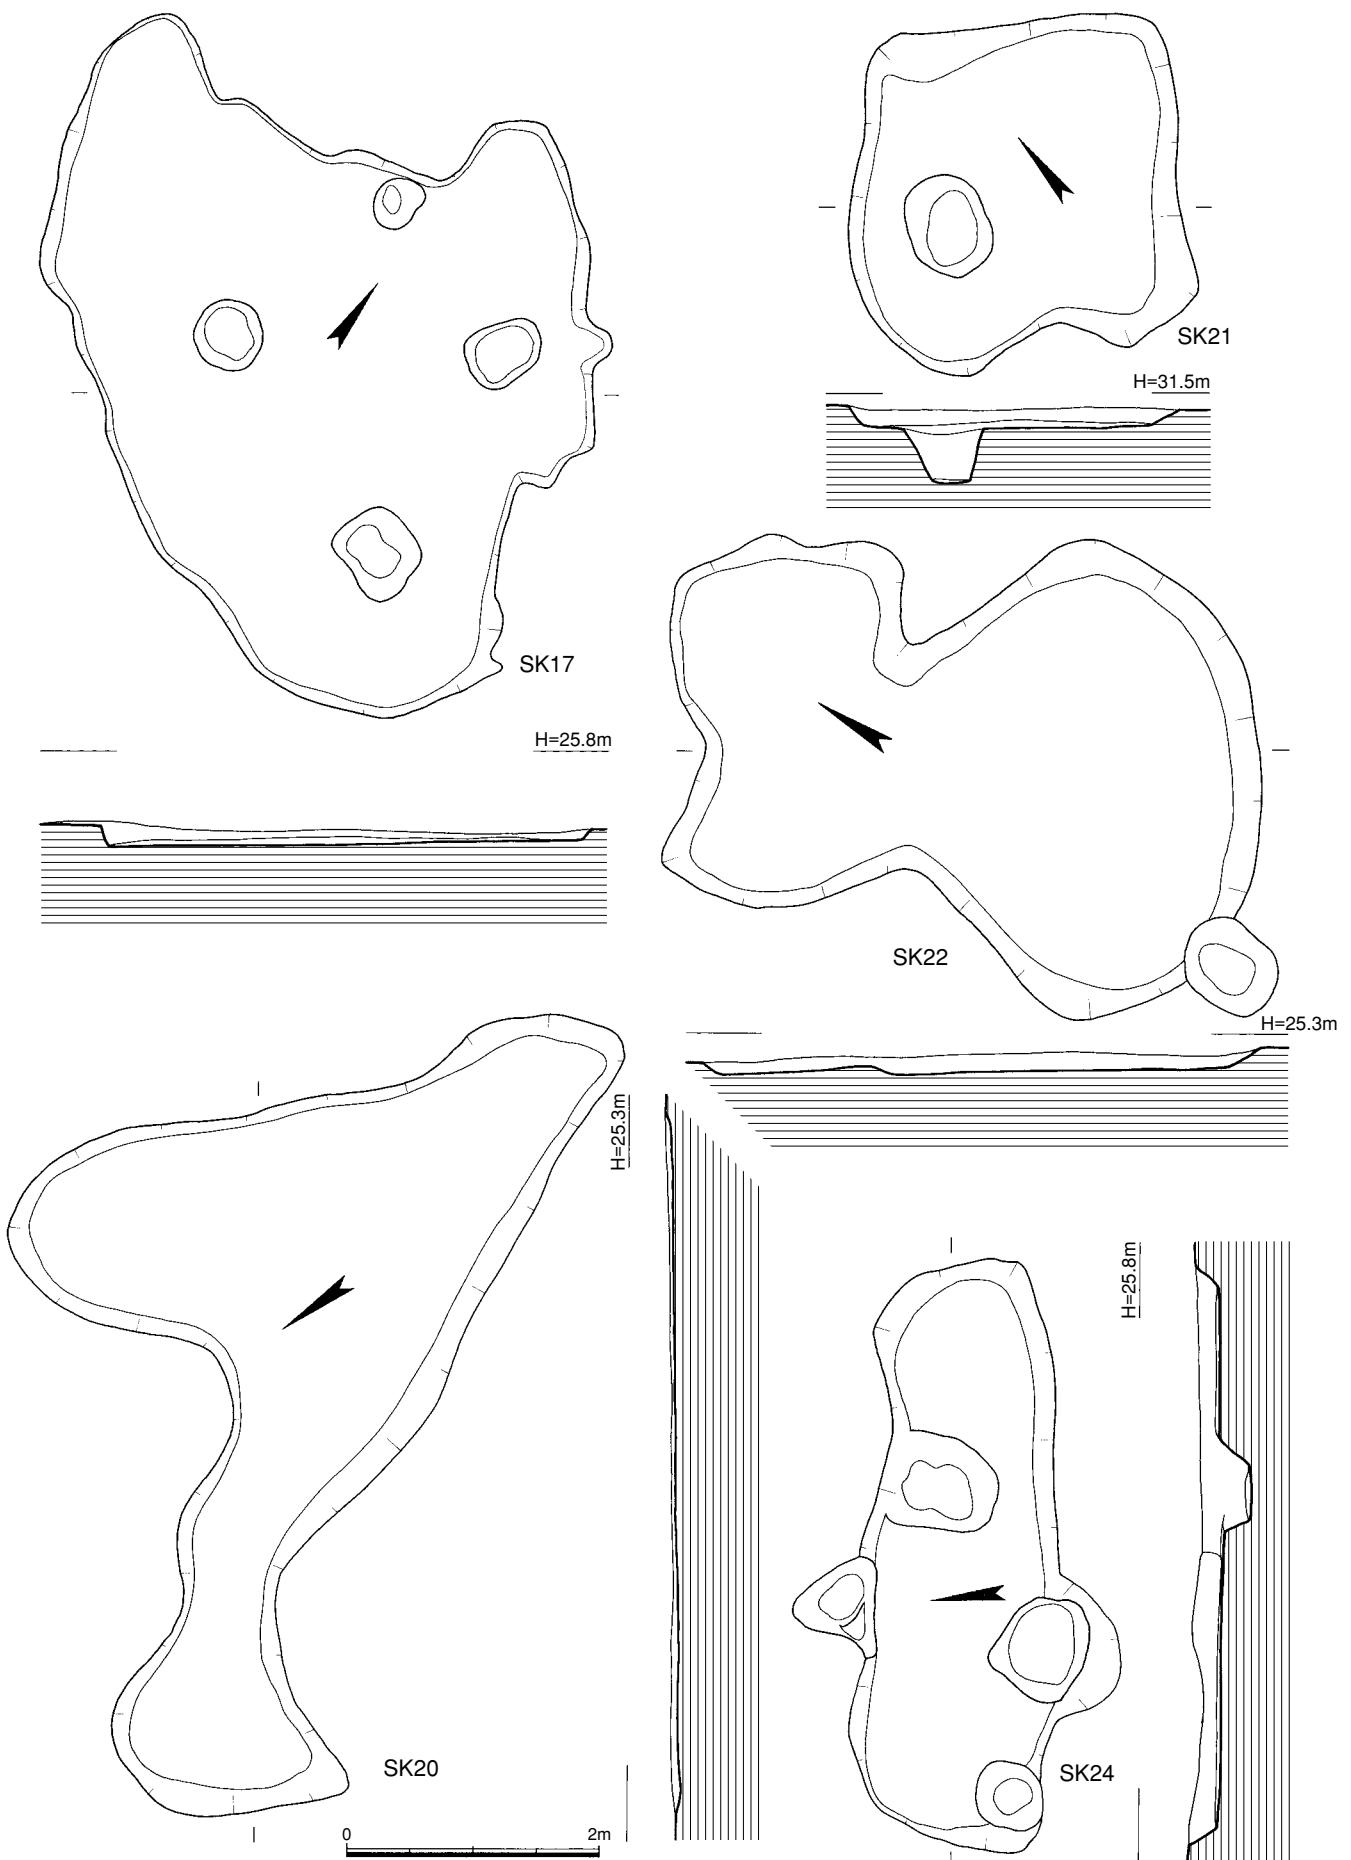
Fig. 6 4次 I・J-11・12地区SK17・20・21・22・24土壤出土状況実測図 (1/60)

**SK17土壙** (Fig. 6・7) J-12地区南端で検出した長辺が5mを越える大型の不整形土壙である。土壙内からは、06022の端部が玉縁をなし、短脚で長方形透かしを施した須恵器高杯等の破片が出土した。

**SK20土壙** (Fig. 6) I-12地区南端近くで検出した不整形土壙である。土壙内からは、図化はできないが、須恵器高杯・甕等の破片が出土した。

**SK21土壙** (Fig. 6・7) I-12地区南端近くで検出した小型の不整方形土壙である。床面のピットは建物の柱穴である。土壙内からは、06027の須恵器中型はそう、06028の胴部外面の格子タタキを磨り消した広口壺、06029の須恵器大型広口壺、口縁部の長い須恵器杯蓋06025と杯身06026、土師器マリの06030・06031・06032や06033の頸部のしまりのない小型丸底壺等の破片が出土した。

**SK22土壙** (Fig. 6・7) I-12地区南端近くで検出した大型の不整形土壙である。長辺は、4.5m以上を測る。土壙内からは、06034のやや古手の摘み付き杯蓋破片などが出土した。

**SK24土壙** (Fig. 6・7) I-12地区南端近くで検出した長方形土壙である。長・短辺が4.5×1.5m、深さ0.2mを測る。土壙内からは、06035の口縁内側に段を有する生焼けの須恵器杯身や06036の土師器マリ等の破片が出土した。

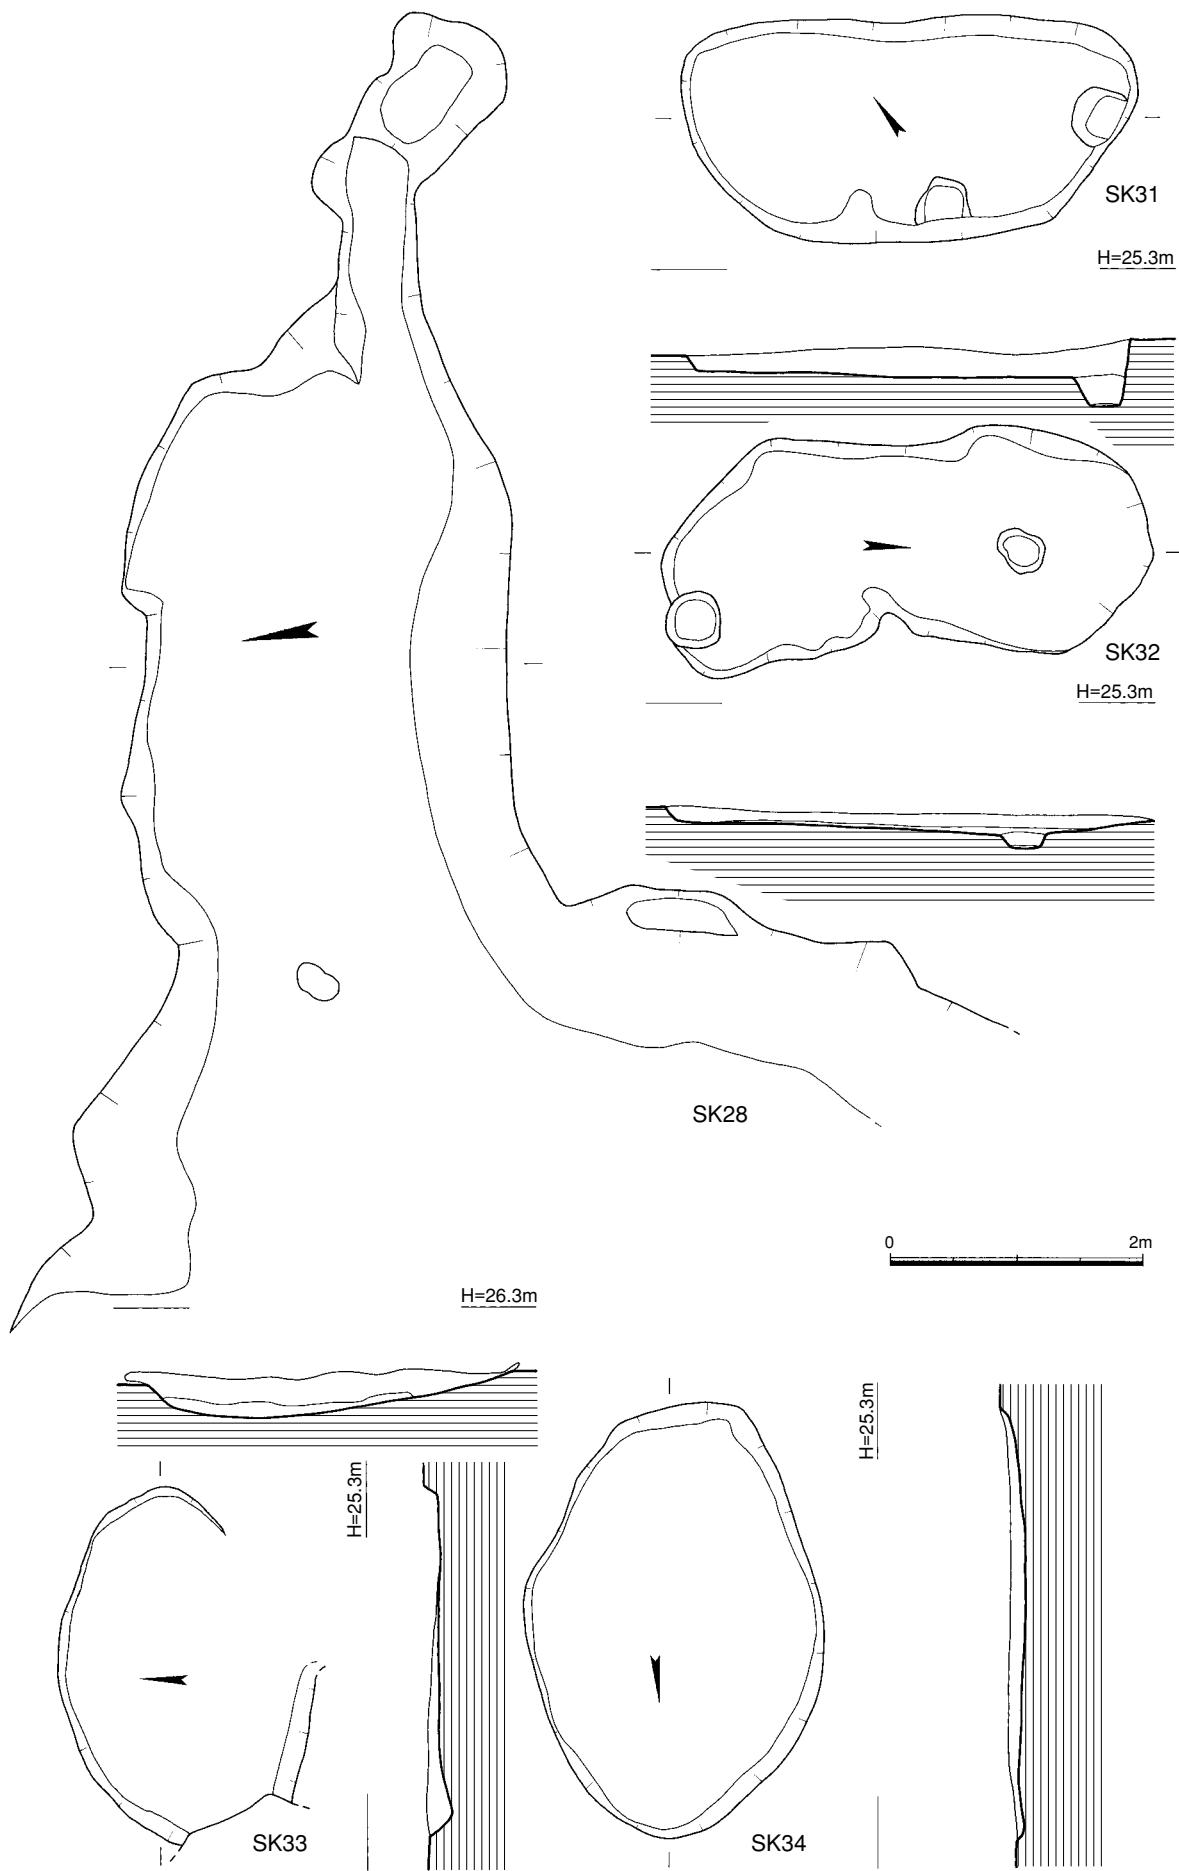
Fig. 9 4次 I-11・12地区SK28・31～34土壤出土状況実測図 (1/60)

**SK28土壙** (Fig. 9・11) I-12地区の自然流路際で検出した入江状の不整形土壙である。土壙内からは、口縁端部内面に段を有する須恵器杯蓋06052や同杯身06053、06054の小型はそう、06055の広口壺等の破片が出土した。

**SK31土壙** (Fig. 9) I-12地区の北側付近で検出した小型の不整長方形の土壙である。土壙内からは、天井部に波状文を施した須恵器杯蓋破片が出土した。

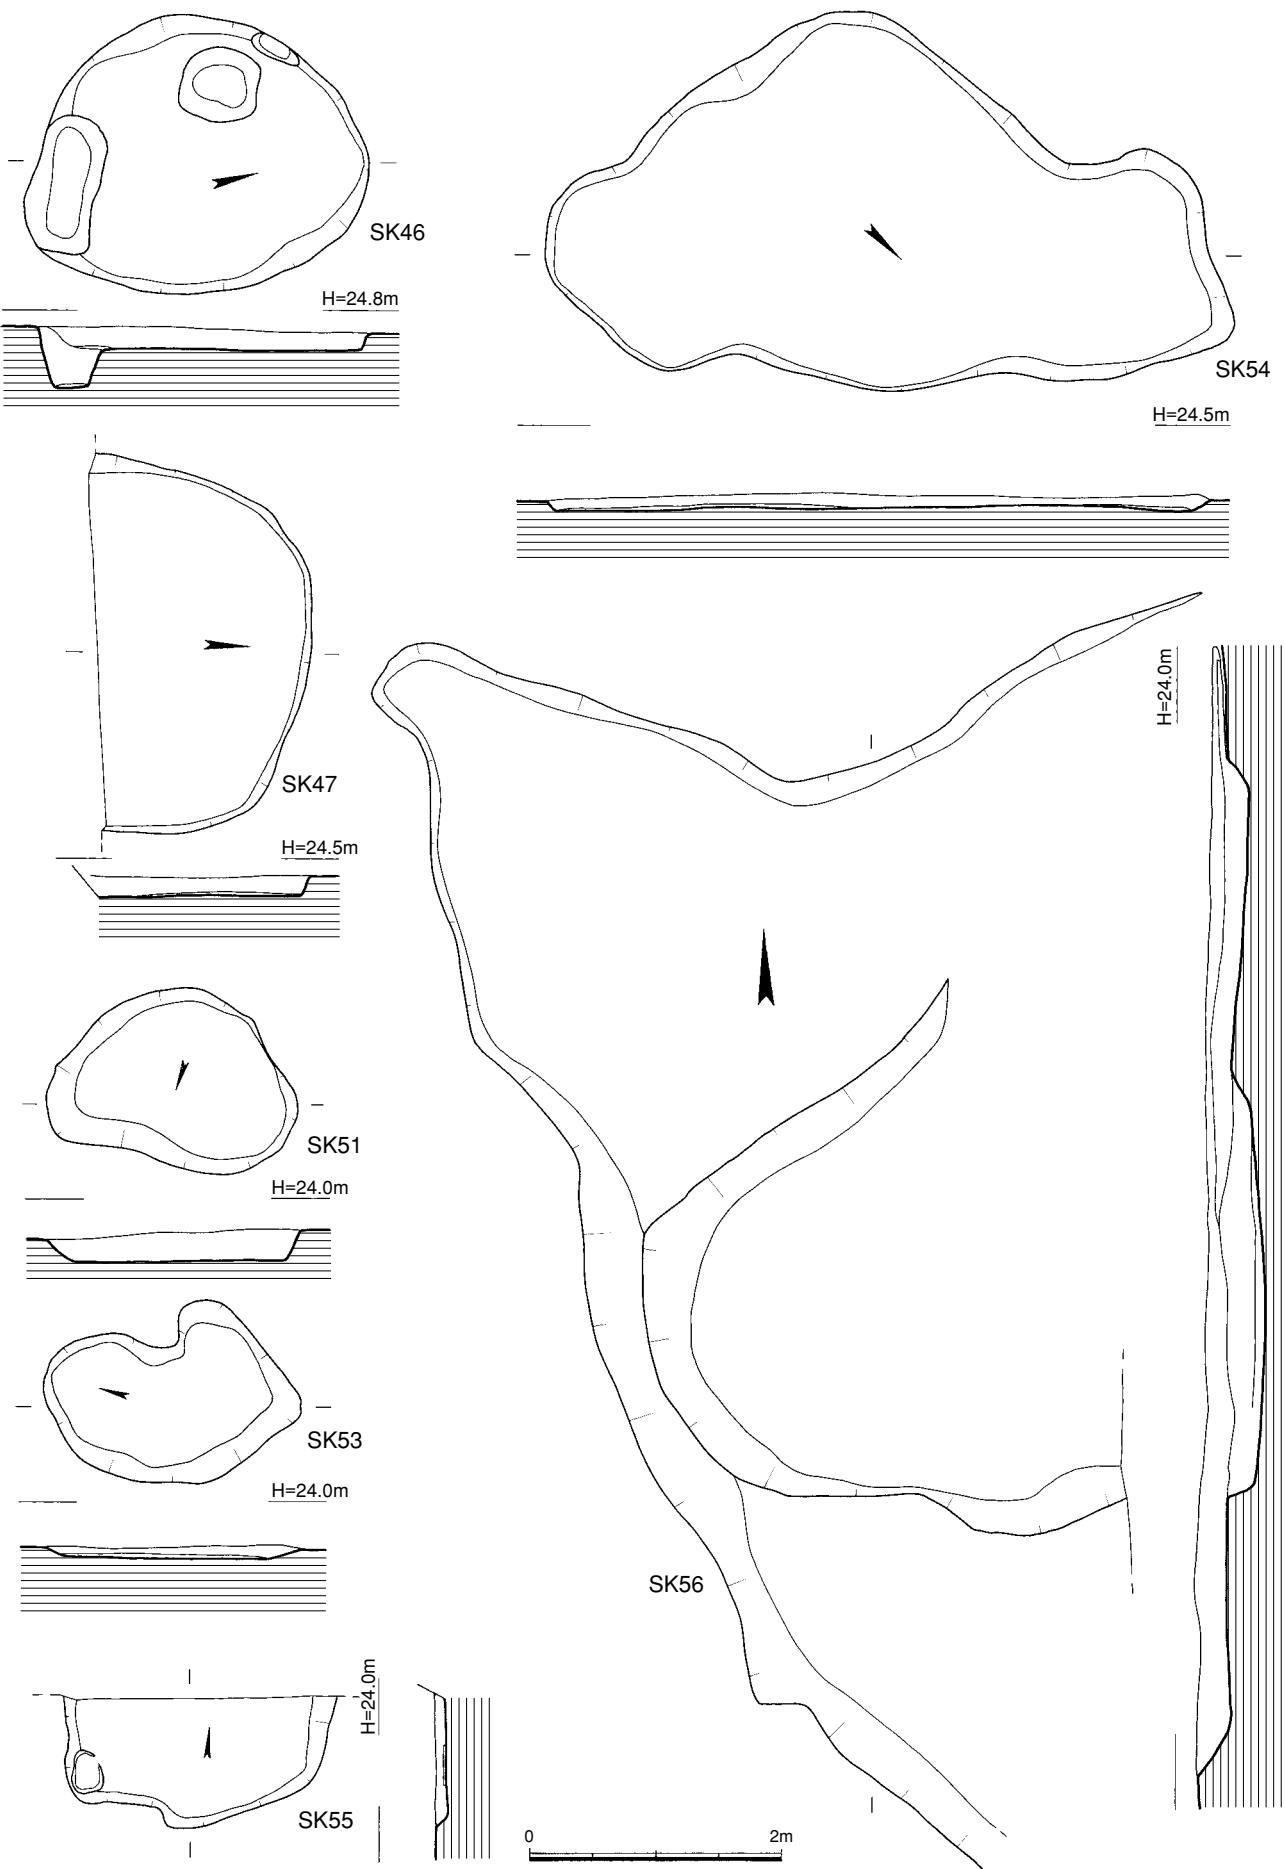
Fig.13 4次H-11・12地区SK46・47・51・53～56土壤出土状況実測図 (1/60)

**SK53土壙** (Fig. 13) H-11地区の北端付近で検出した小型の不整形土壙である。出土遺物には、須恵器甕破片がある。

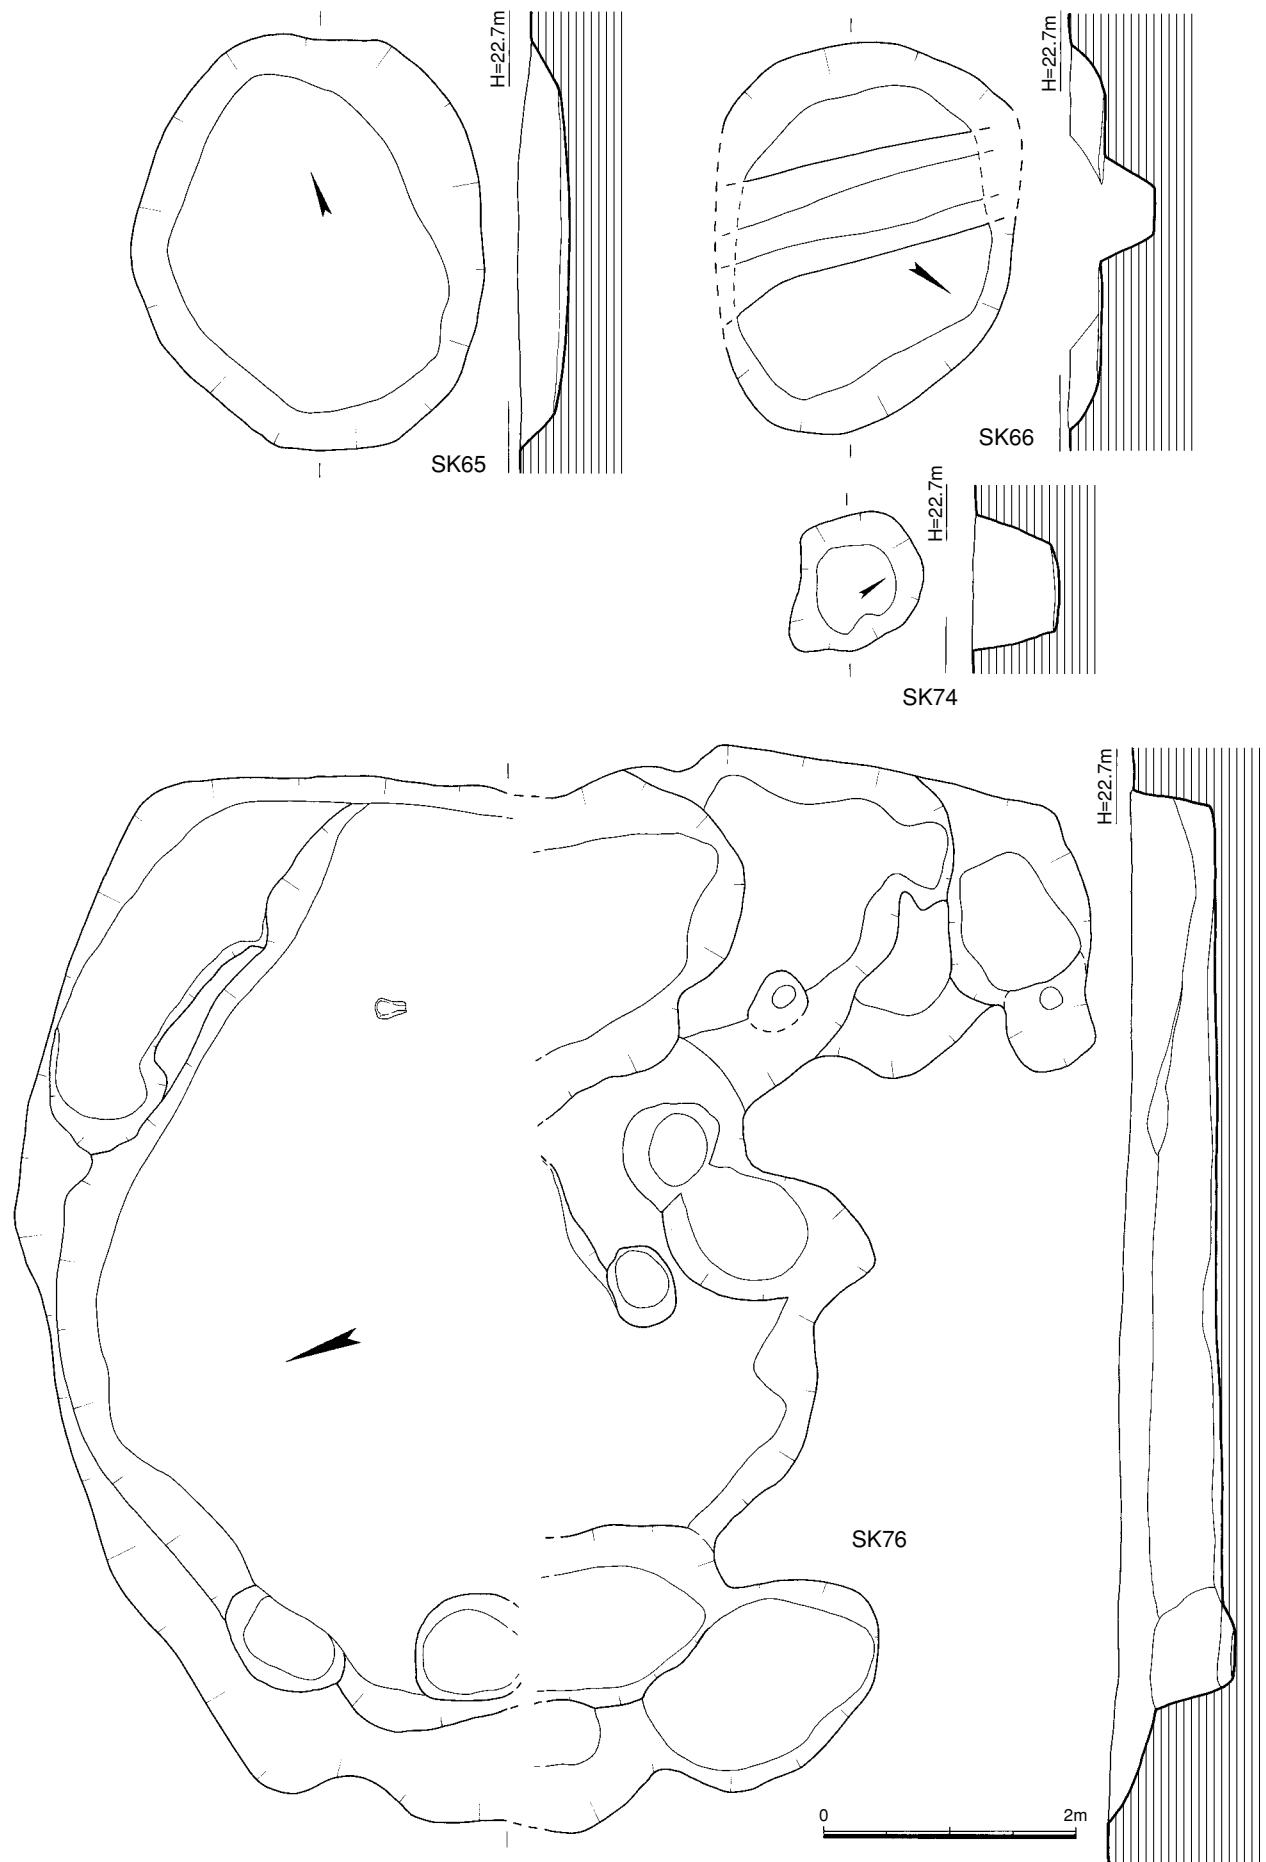
Fig.19 4次F-11・12地区SK65・66・74・76土壤出土状況実測図 (1/60)

**SK74土壙** (Fig.14・19) F-11地区の北端付近で検出した小型の不整円形土壙である。出土遺物には、円筒埴輪の突帶部と底部破片の06144や外面ヘラナデの著しい土師器甕06145等がみられる。

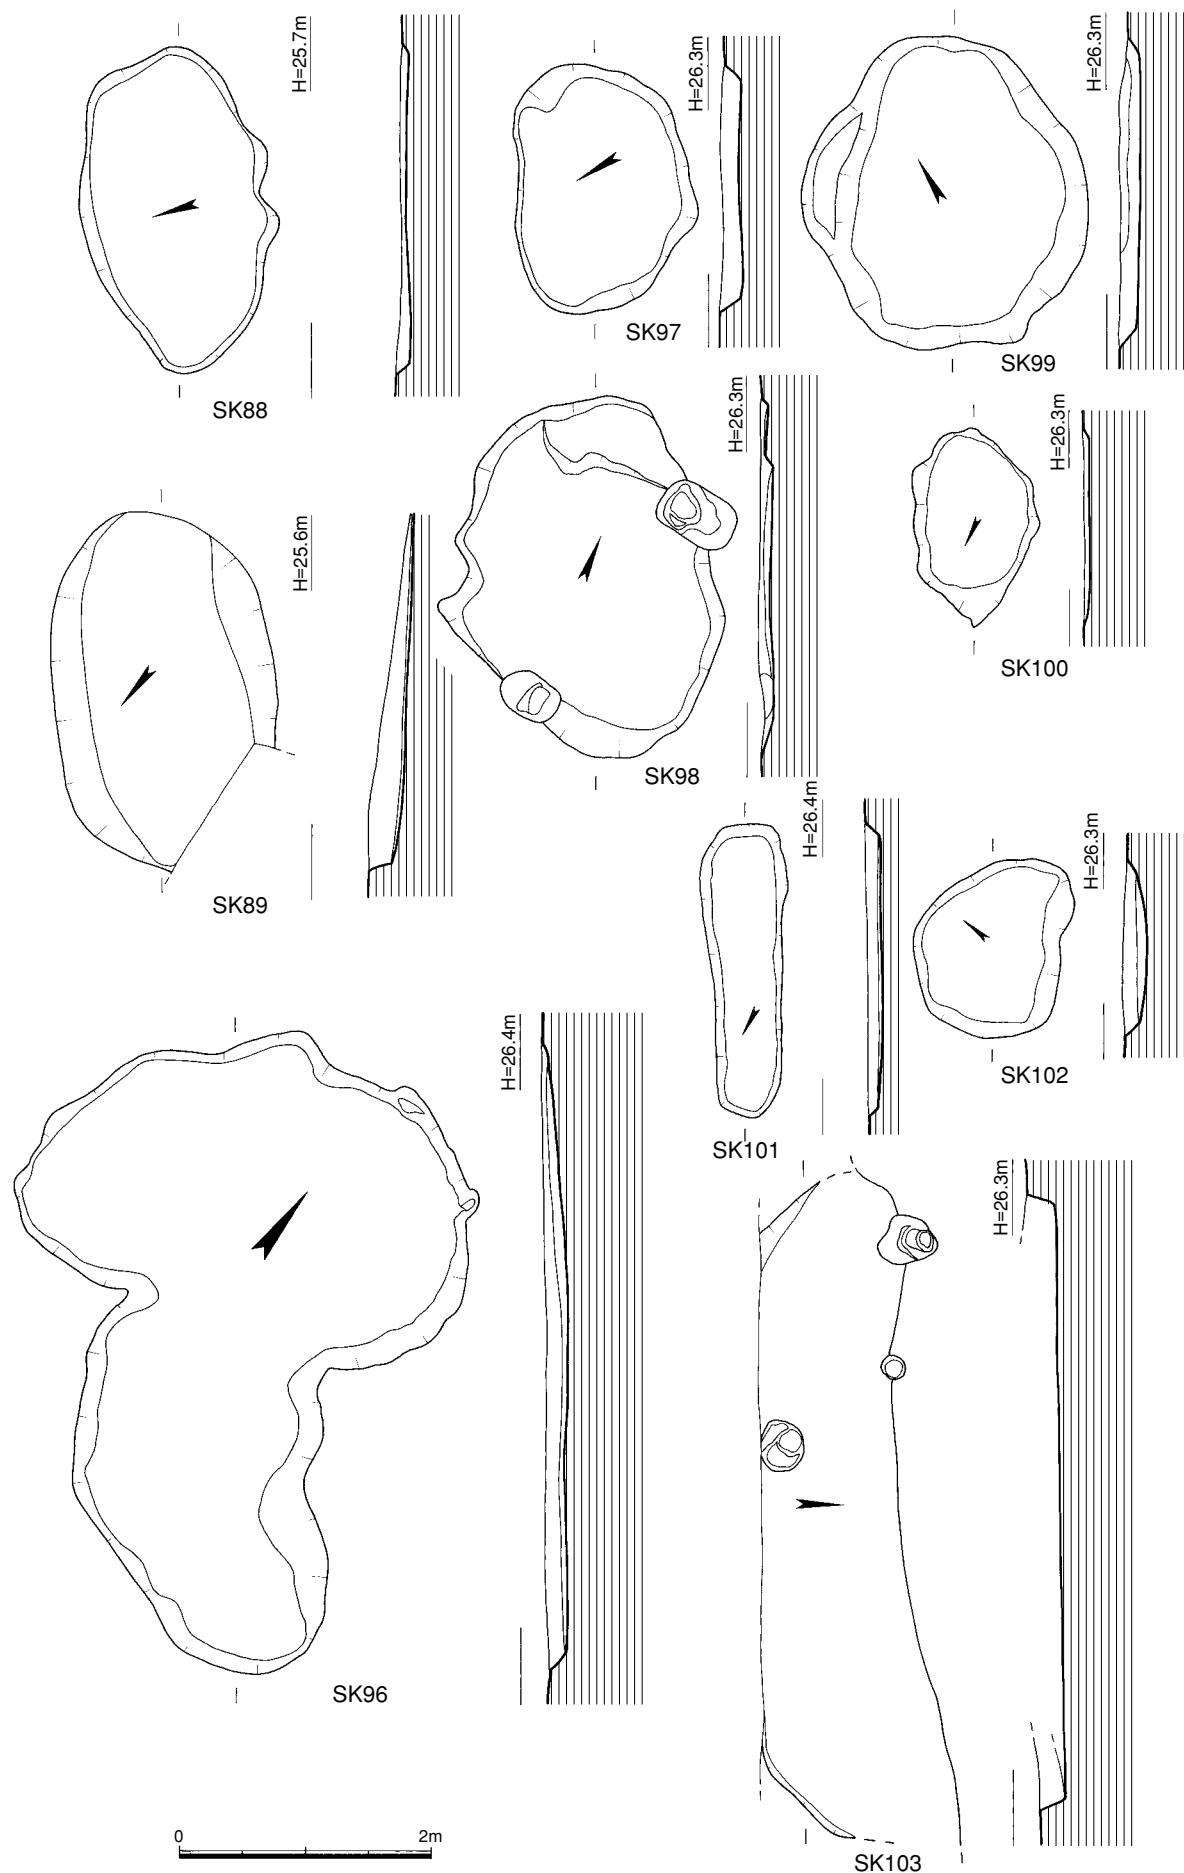
Fig.20 4次K-12・J-11・12地区SK88・89・96～103土壤出土状況実測図 (1/60)

**SK97土壙** (Fig.20) K-12地区の中央付近で検出した小型の長円形土壙である。出土遺物には、須恵器甕破片等がある。

**SK99土壙** (Fig.20) K-12地区の西側付近で検出した不整円形土壙である。出土遺物には、土師器高杯破片が見られる。

**SK100土壙** (Fig.20) K-12地区の中央付近で検出した小型の不整円形土壙である。遺物には、土師器高杯破片等が見られる。

**SK101土壙** (Fig.20) K-12地区の北西付近で検出した長・短辺が $2.3 \times 0.6m$ を測る長方形土壙である。遺物には、土師器甕破片が見られる。

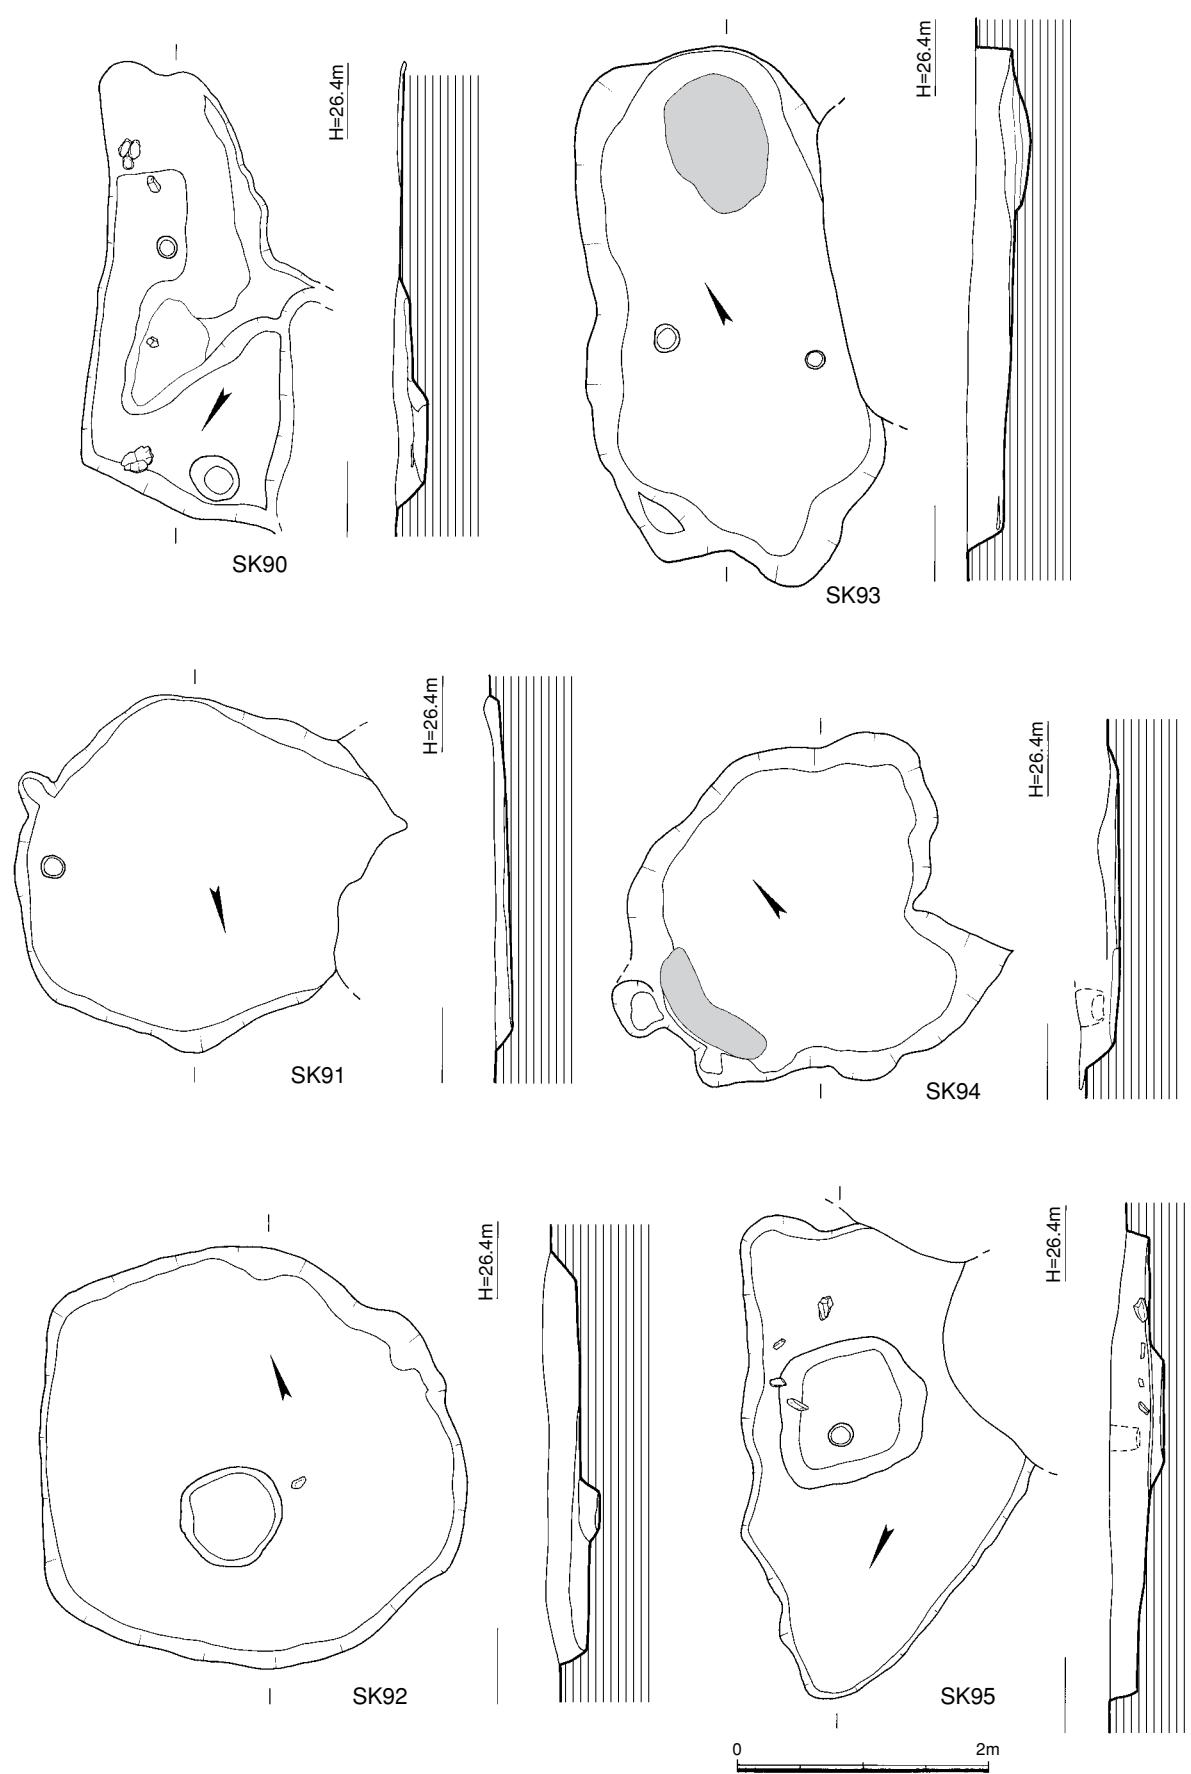
Fig.21 4次K-12地区SK90~95土壤出土状況実測図 (1/60)

**SK92土壙** (Fig.21) K-12地区の東側付近で検出した不整円形の土壙である。出土遺物には、土師器鉢・マリ、須恵器杯・甕の小破片がある。

**SK93土壙** (Fig.16・21) K-12地区の東側付近で検出した長方形土壙である。床面には炭化物の集中する箇所が見られる。出土遺物には、土師器の小型鉢06180・06181や杯下端部に段を有する高杯06182がみられる。

**SK94土壙** (Fig.18・21) K-12地区の東側付近で検出した不整円形の土壙である。西側床面近くに炭化物の集中が見られる。出土遺物には、須恵器短頸甕06183や土師器甕06184がみられる。

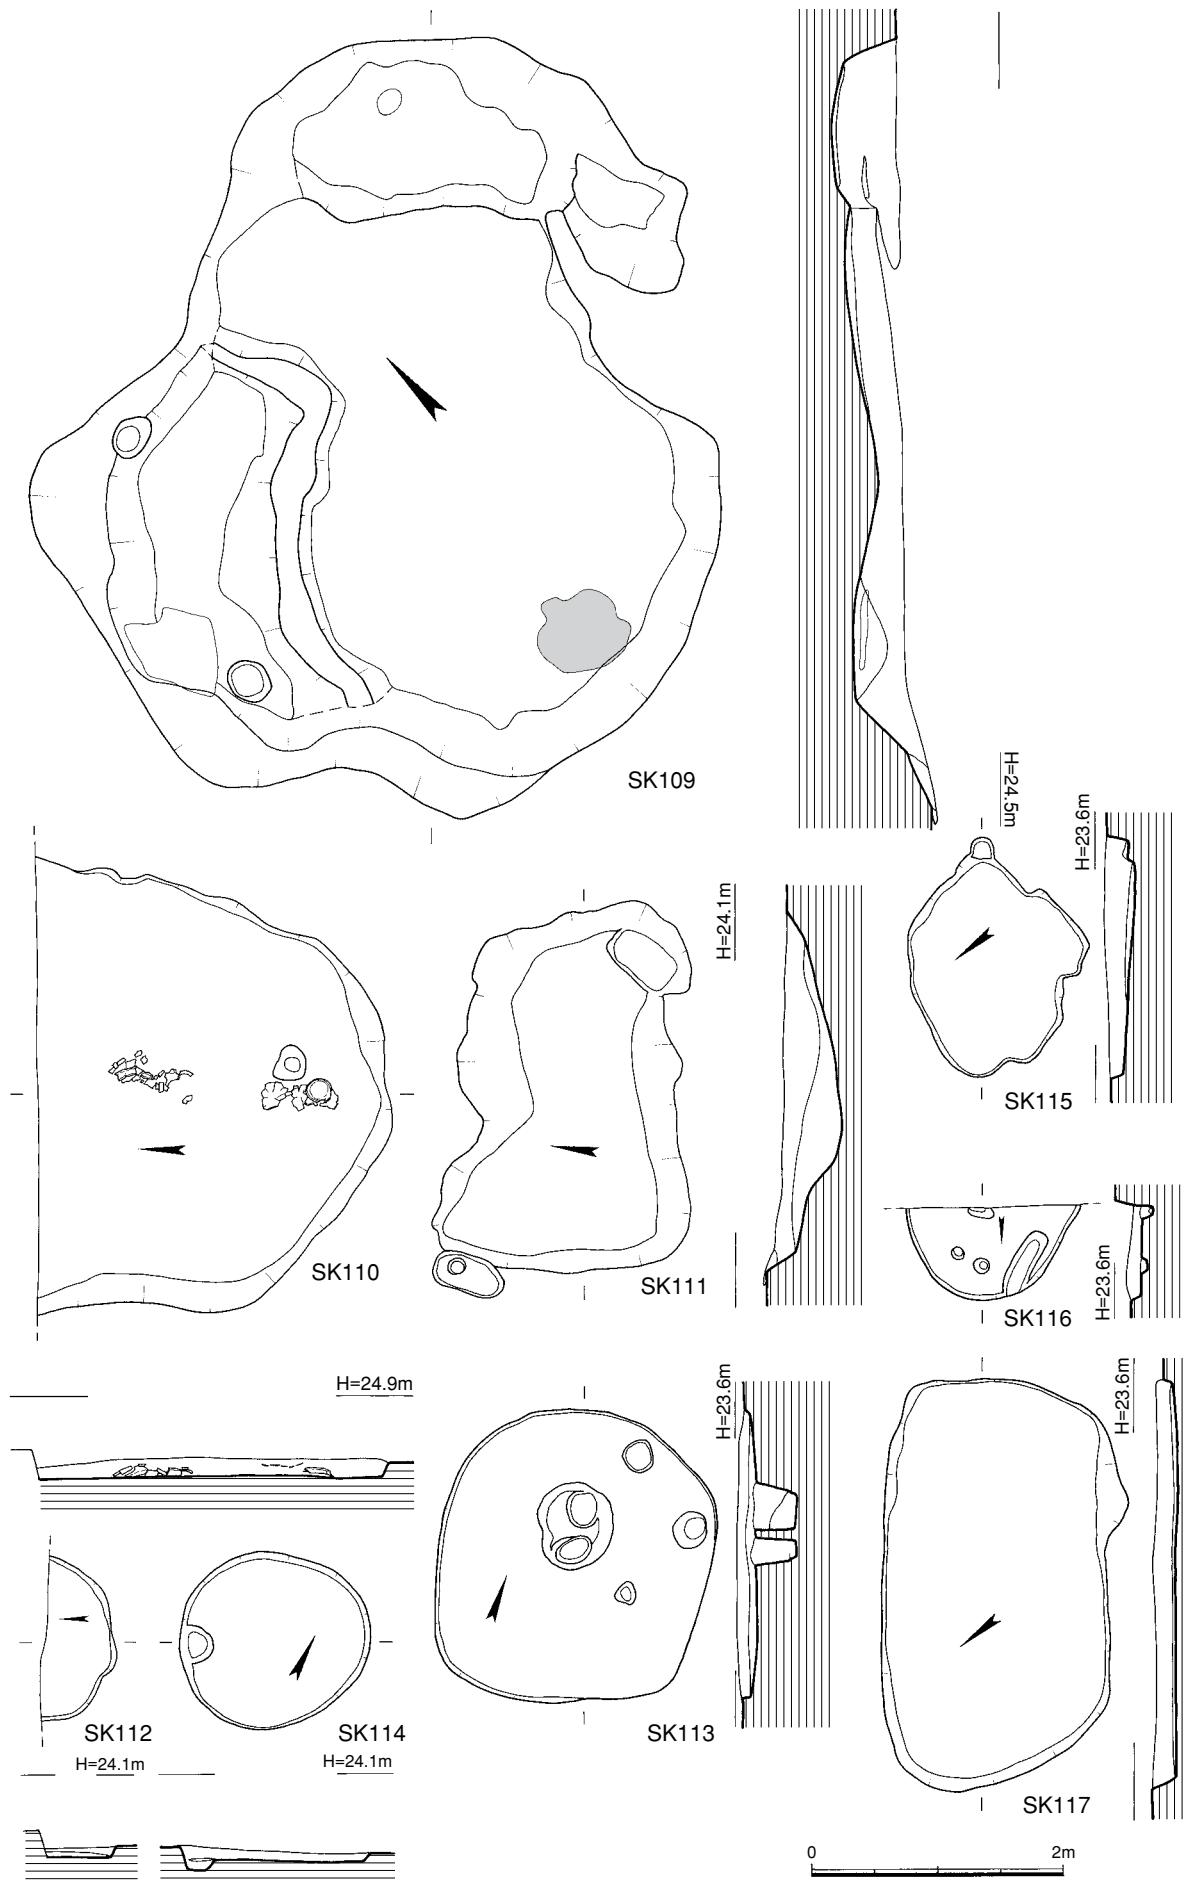
Fig.26 4次26-1地区・8号支線道路SK109~117土壤出土状況実測図 (1/60)

**SK109土壙** (Fig.22・24~26) 26-1地区南側で検出した大型の土壙である。長・短辺長が $6 \times 5m$ 、深さ $0.4 \sim 0.5m$ を測り、埋土には須恵器杯・土師器マリを中心に焼土を混じて大量の遺物が廃棄されていた。図化した土器類はそれらの一部である。須恵器では、天井部に摘みを有し、しっかりした造りの杯蓋06216・06217・06218・06219・06220・06223や摘みを持たず定型化された杯蓋06221・06222・06224・06225・06226・06227・06228・06229が認められる。また、杯身では、内傾する立ち上がり内面端部に段を有する06232・06233とこれを有しない06231とが区別される。

**SK110土壙** (Fig.25・26) 8号支線道路調査区西側の北壁で検出した不整長方形土壙の一部である。床面には土師器甕などの破片が原位置で残っていた。出土遺物には、天井が低く、口縁も短い杯蓋06273・06274や立ち上がりは低いが、内面端部に段を有する杯身06275・06276等と共に大・小の差はあるが、共に杯部の下半に一条の波状文を巡らす無蓋高杯06277・06278等の須恵器が見られる。また、土師器大型甕06280も伴っている。

**SK111土壙** (Fig.26) 26-1地区南側付近で検出した不整な長方形土壙である。床面は不安定である。出土遺物には、土師器甕破片が見られる。

**SK112土壙** (Fig.26) 8号支線道路調査区中央付近で検出した小型の円形土壙の一部である。出土遺物には、須恵器甕・杯破片が見られる。

**SK113土壙** (Fig.26) 8号支線道路調査区中央付近で検出した隅丸方形の土壙である。湿度遺物には、土師器の甕・高杯破片が見られる。

**SK114土壙** (Fig.26) 8号支線道路調査区中央付近で検出した直径1.4m程度の小型円形土壙である。出土遺物には、須恵器の杯・甕破片が見られる。
