# 吉武遺跡群

飯盛・吉武圃場整備事業関係調査報告書12

－古墳時代集落遺構編3－

福岡市埋蔵文化財調査報告書第911集

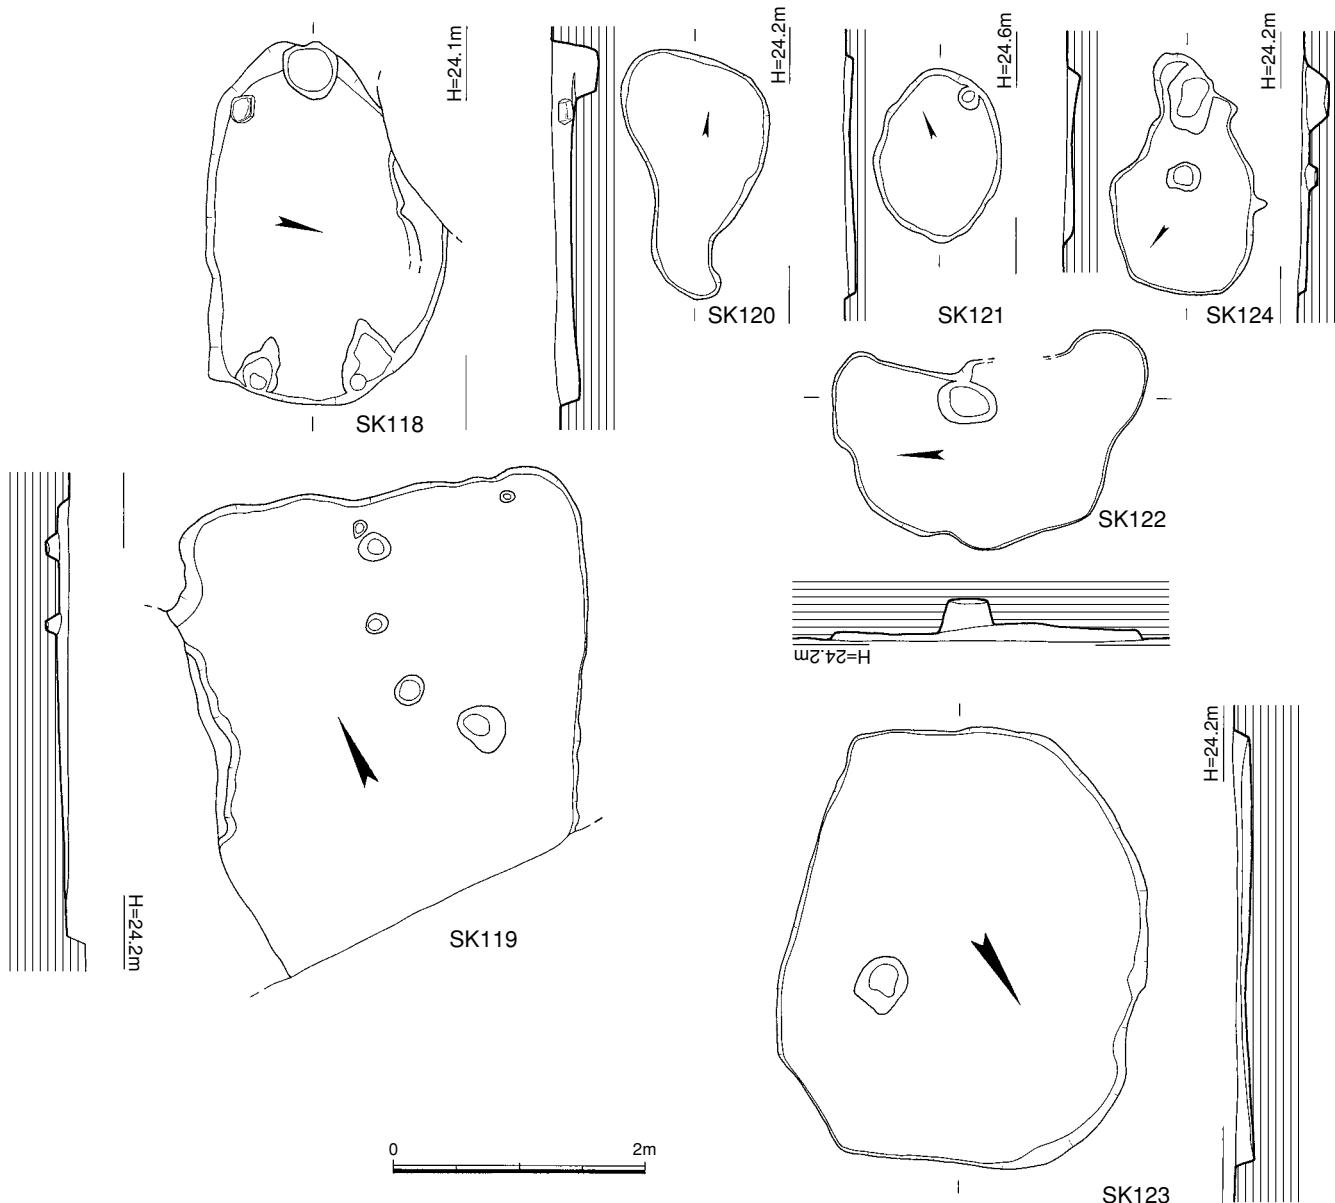
Fig.27 4次8号支線道路SK118~124土壤出土状況実測図 (1/60)

**SK118土壙** (Fig.25・27) 8号支線道路調査区の東寄り付近で検出した小型の不整長方形土壙である。出土遺物には、端正な造りの土師器マリ06287が見られるが、他に須恵器の杯・高杯破片等も知られる。

**SK119土壙** (Fig.25・27) 8号支線道路調査区の東寄り付近で検出したやや大型の長方形土壙である。削平のために残りは悪い。出土遺物には、ひずんだ須恵器杯身06288の他に須恵器はそうや土師器甕の破片が見られる。

**SK120土壙** (Fig.27) 8号支線道路調査区の東寄り付近で検出した小型の不整形土壙である。出土遺物には、土師器高杯破片が見られる。

**SK121土壙** (Fig.27) 8号支線道路調査区の東寄りで検出した小型の不整円形土壙である。出土

遺物には、土師器甕破片が少量見られる。

**SK124土壤** (Fig.25・27) 8号支線道路調査区の東寄り付近で検出した不整な長円形の土壤である。出土遺物には、小型の土師器甕06290の他に須恵器甕破片も見られる。

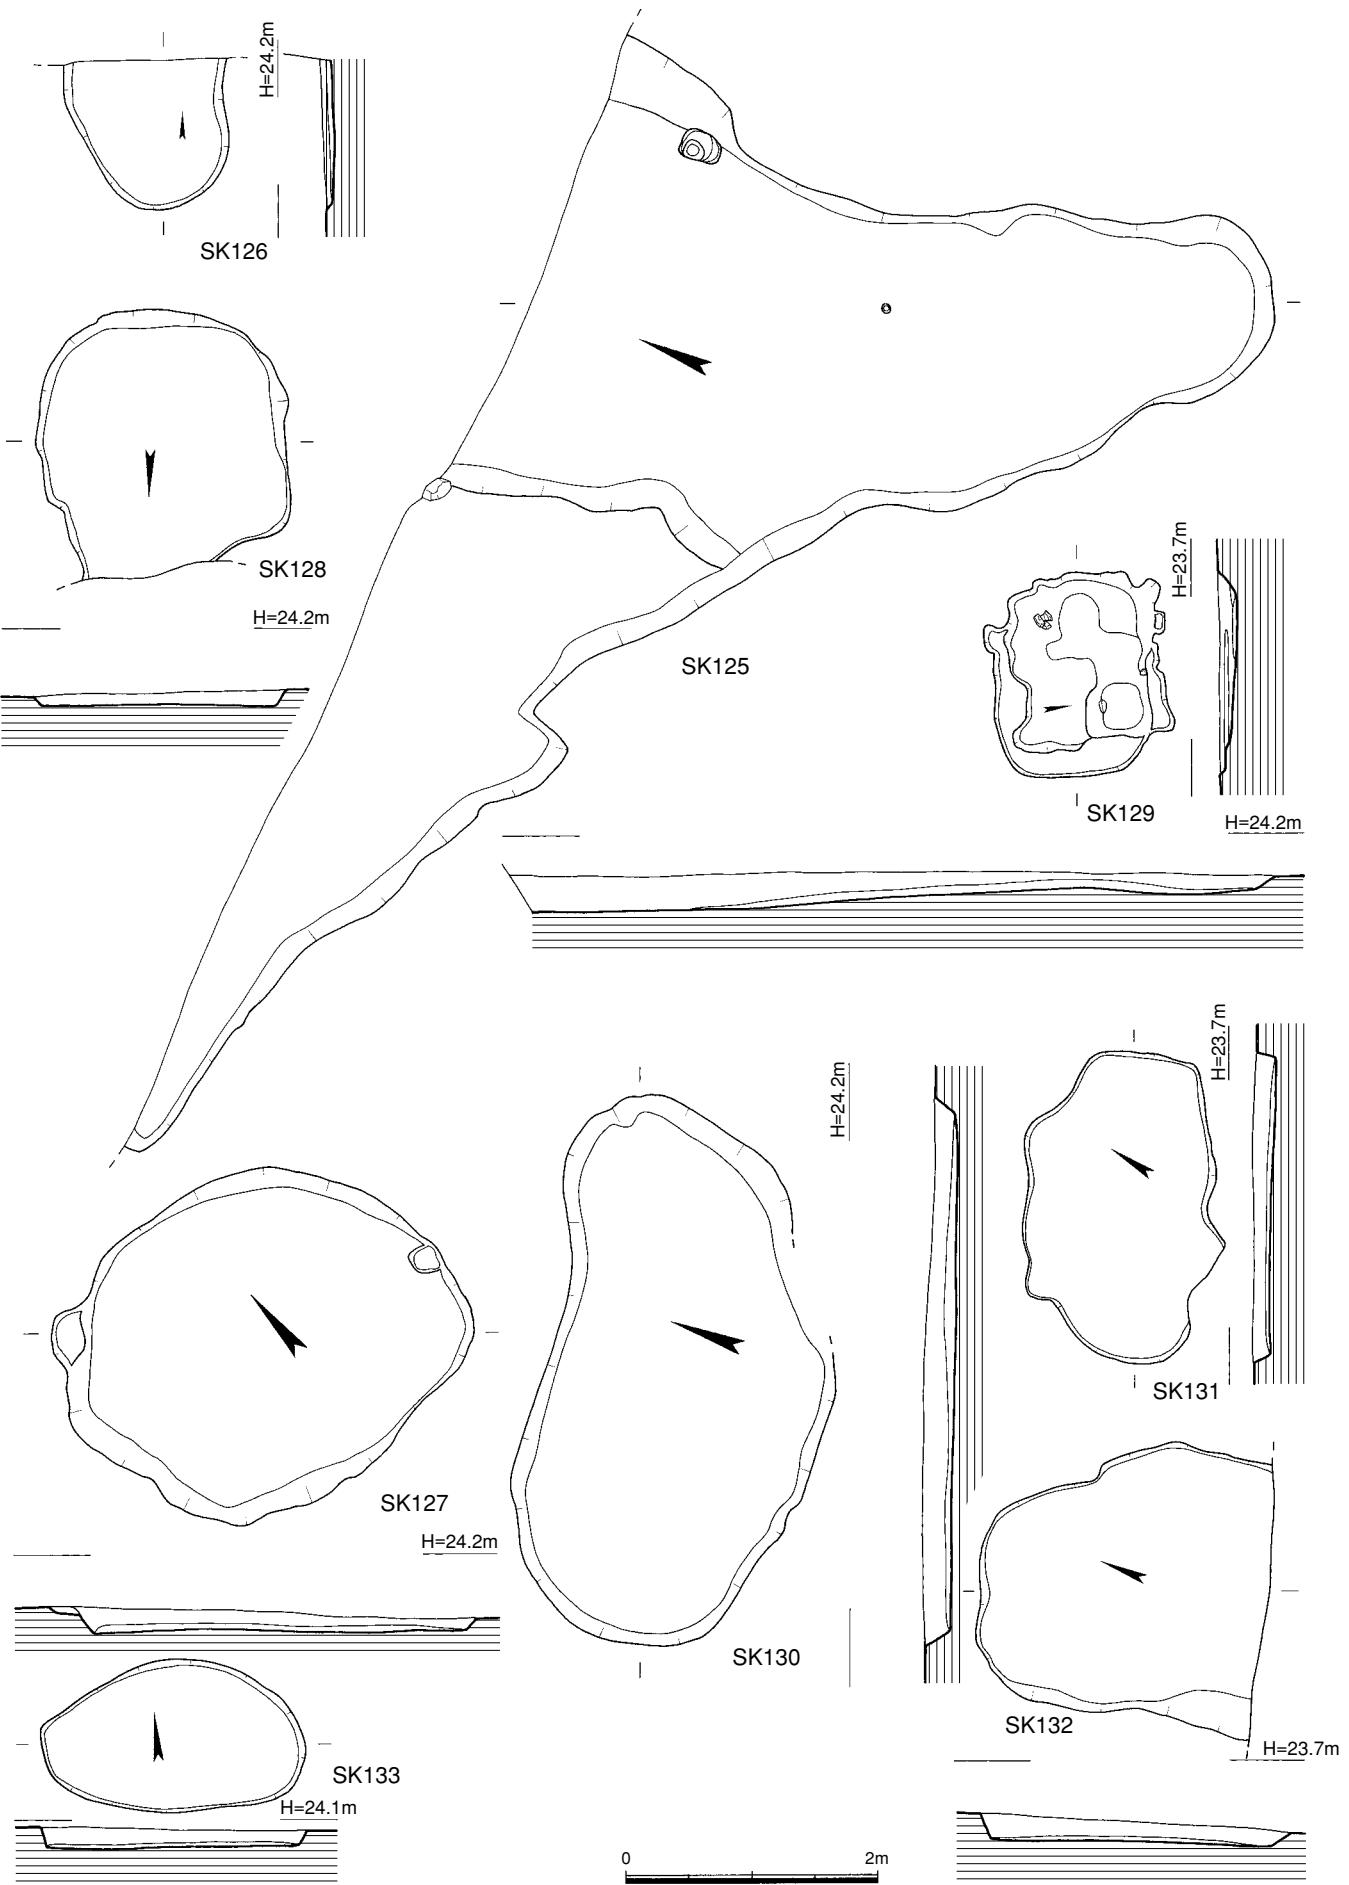
Fig.28 4次2号・8号支線道路SK125～133土壤出土状況実測図 (1/60)

**SK125土壤** (Fig.25・28・29) 8号支線道路調査区の東寄り付近で検出した大型の段落ち状遺構の一部である。出土遺物には、薄手の低い天井部の須恵器杯蓋06292や口径の小さい杯身06293・受け部が傾斜し、口縁が短く立ち上がる杯身06294・器高が低く、体部から直接に立ち上がる口縁を持つ杯身06302等の須恵器がある。また、杯下半部に一条の波状文を施す無蓋高杯06295や口縁端部が跳ね上げ状となる須恵器はそう06296がある。他に三角透かしを下方2段、上方に長方形透かしを施した

**SK131土壙** (Fig.28) 8号支線道路調査区の東寄り付近で検出した小型の不整長方形土壙である。出土遺物には、土師器高杯や須恵器杯蓋の破片が見られる。

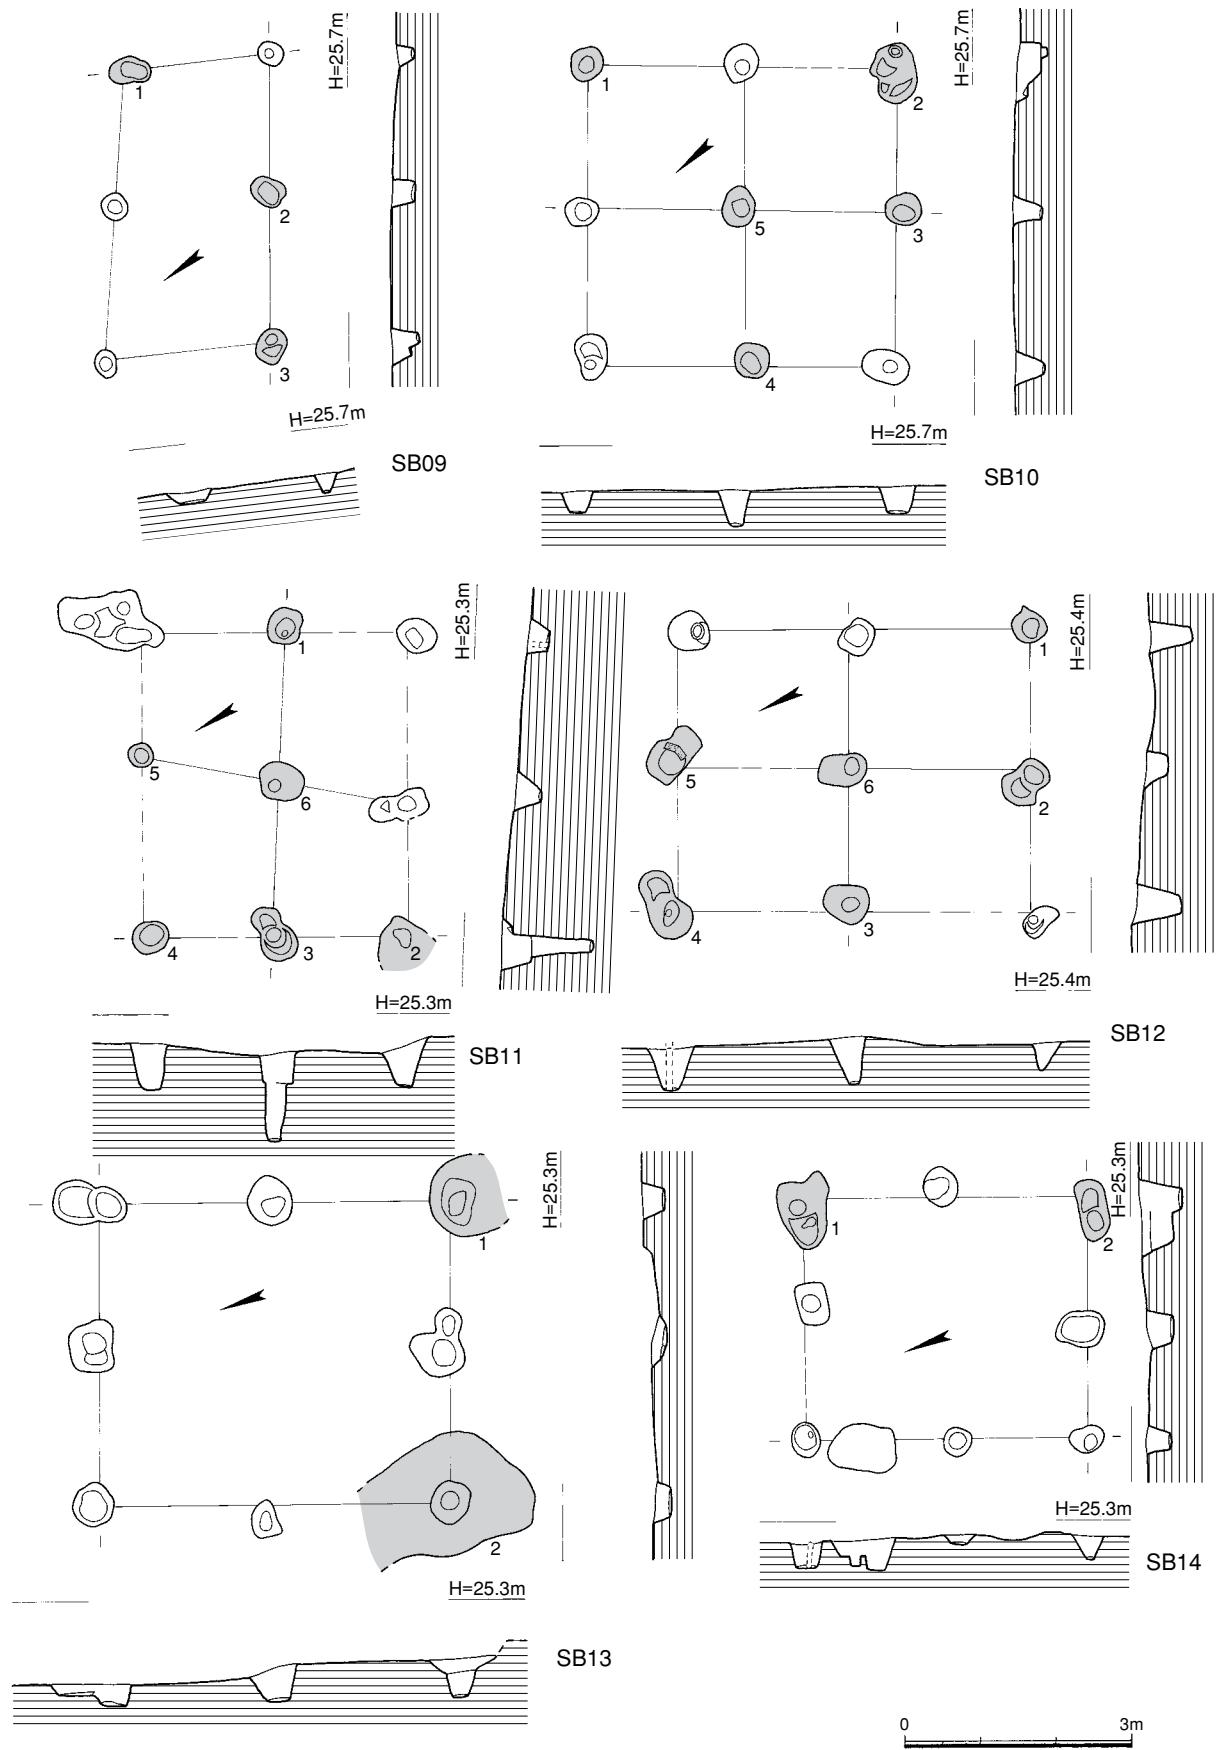
Fig.58 4次SB09~14建物出土状況実測図 (1/100)

##### SB11建物 (Fig.56・58・64)

J-12地区で検出した $2 \times 2$ 間規模の総柱建物で、ややいびつである。柱間は2m前後を測る。柱穴4から擬宝珠摘み06687、同6から杯蓋06685・06686が出土した。倉庫と考えられる。

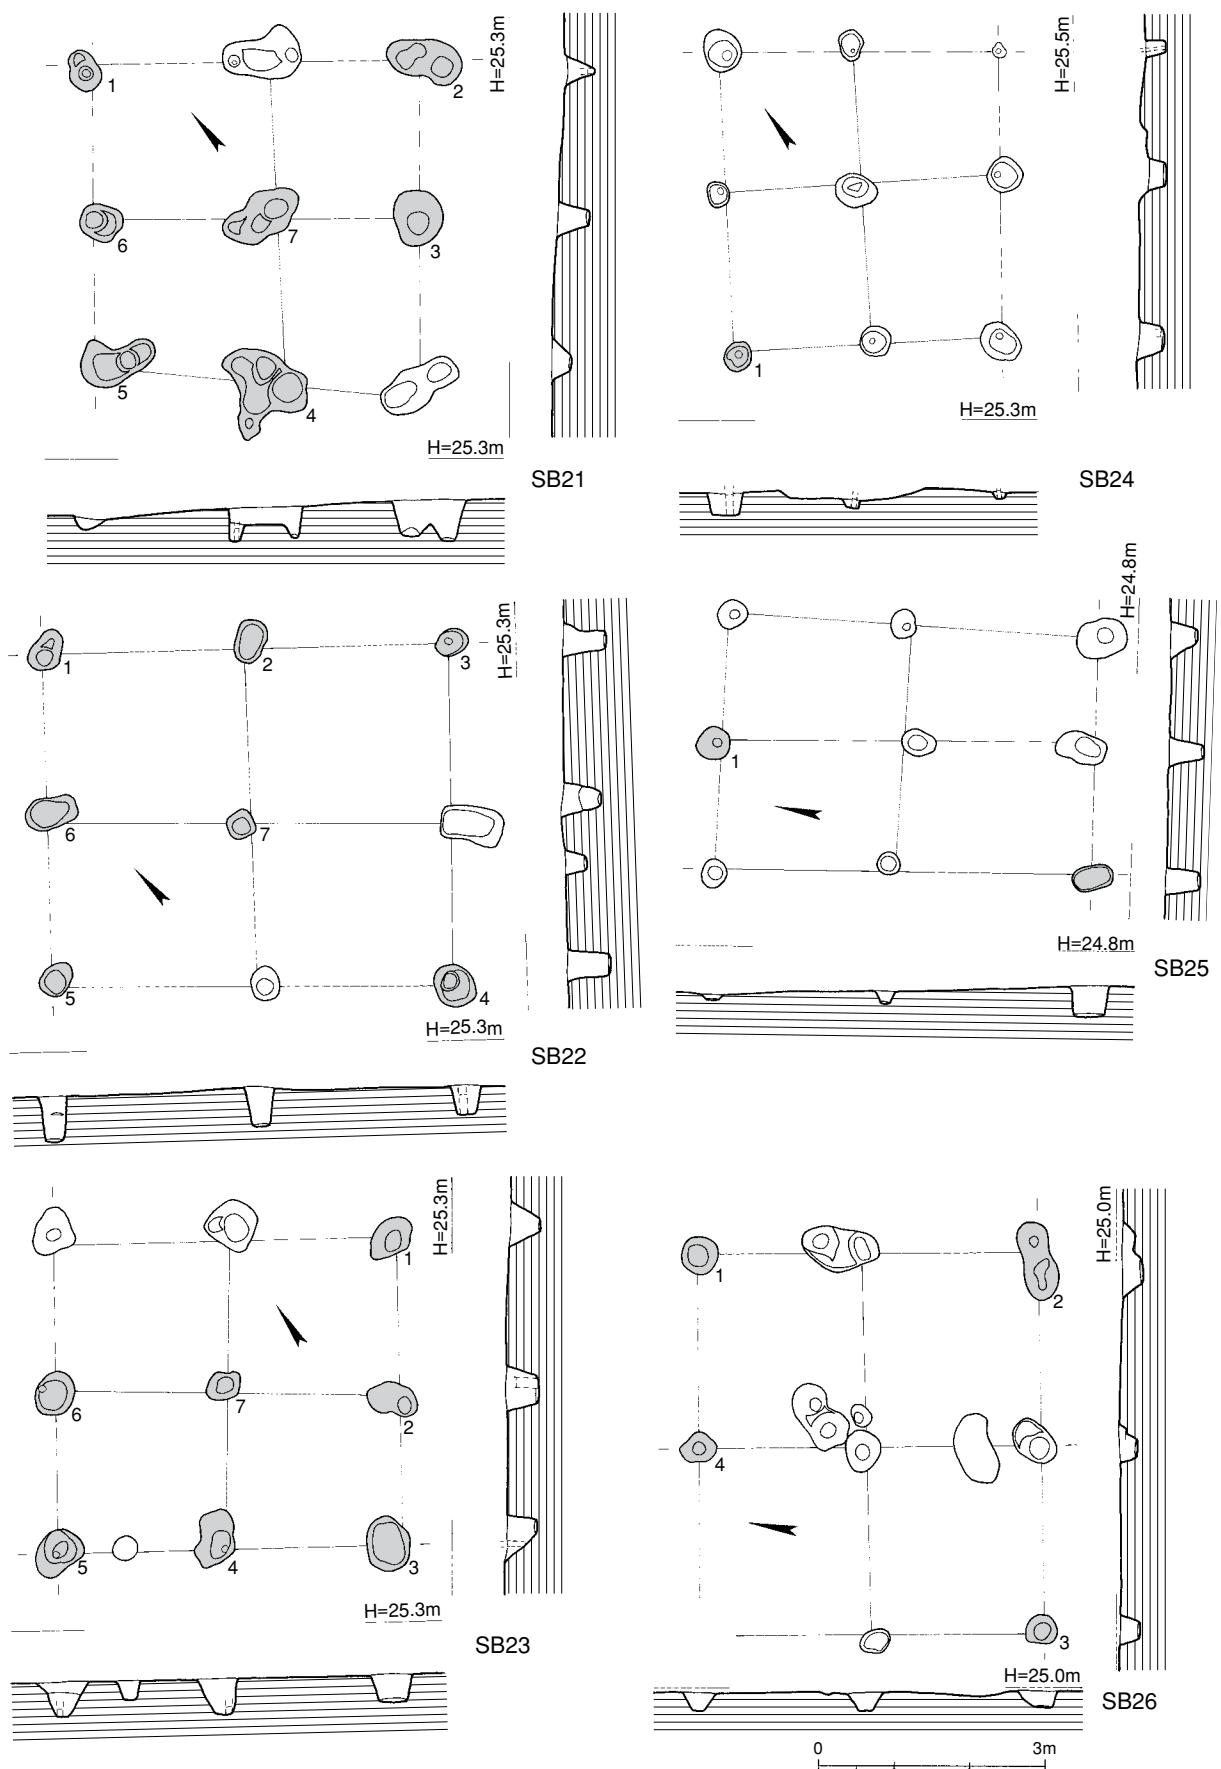
Fig.61 4次SB21～26建物出土状況実測図 (1/100)

### **SB25建物 (Fig.56・61)**

I-12地区で検出した $2 \times 2$ 間規模の総柱南北棟建物である。柱間は、梁間1.5m強・桁行き2.5mを測る。柱穴1・2より土器破片が出土した。倉庫と考えられる。

### **SB26建物 (Fig.56・61・64)**

I-12地区南端で検出した $2 \times 2$ 間規模の総柱建物である。柱間は、2m強を測る。柱穴1より土師器小型甕口縁部破片06699が出土した。倉庫と考えられる。

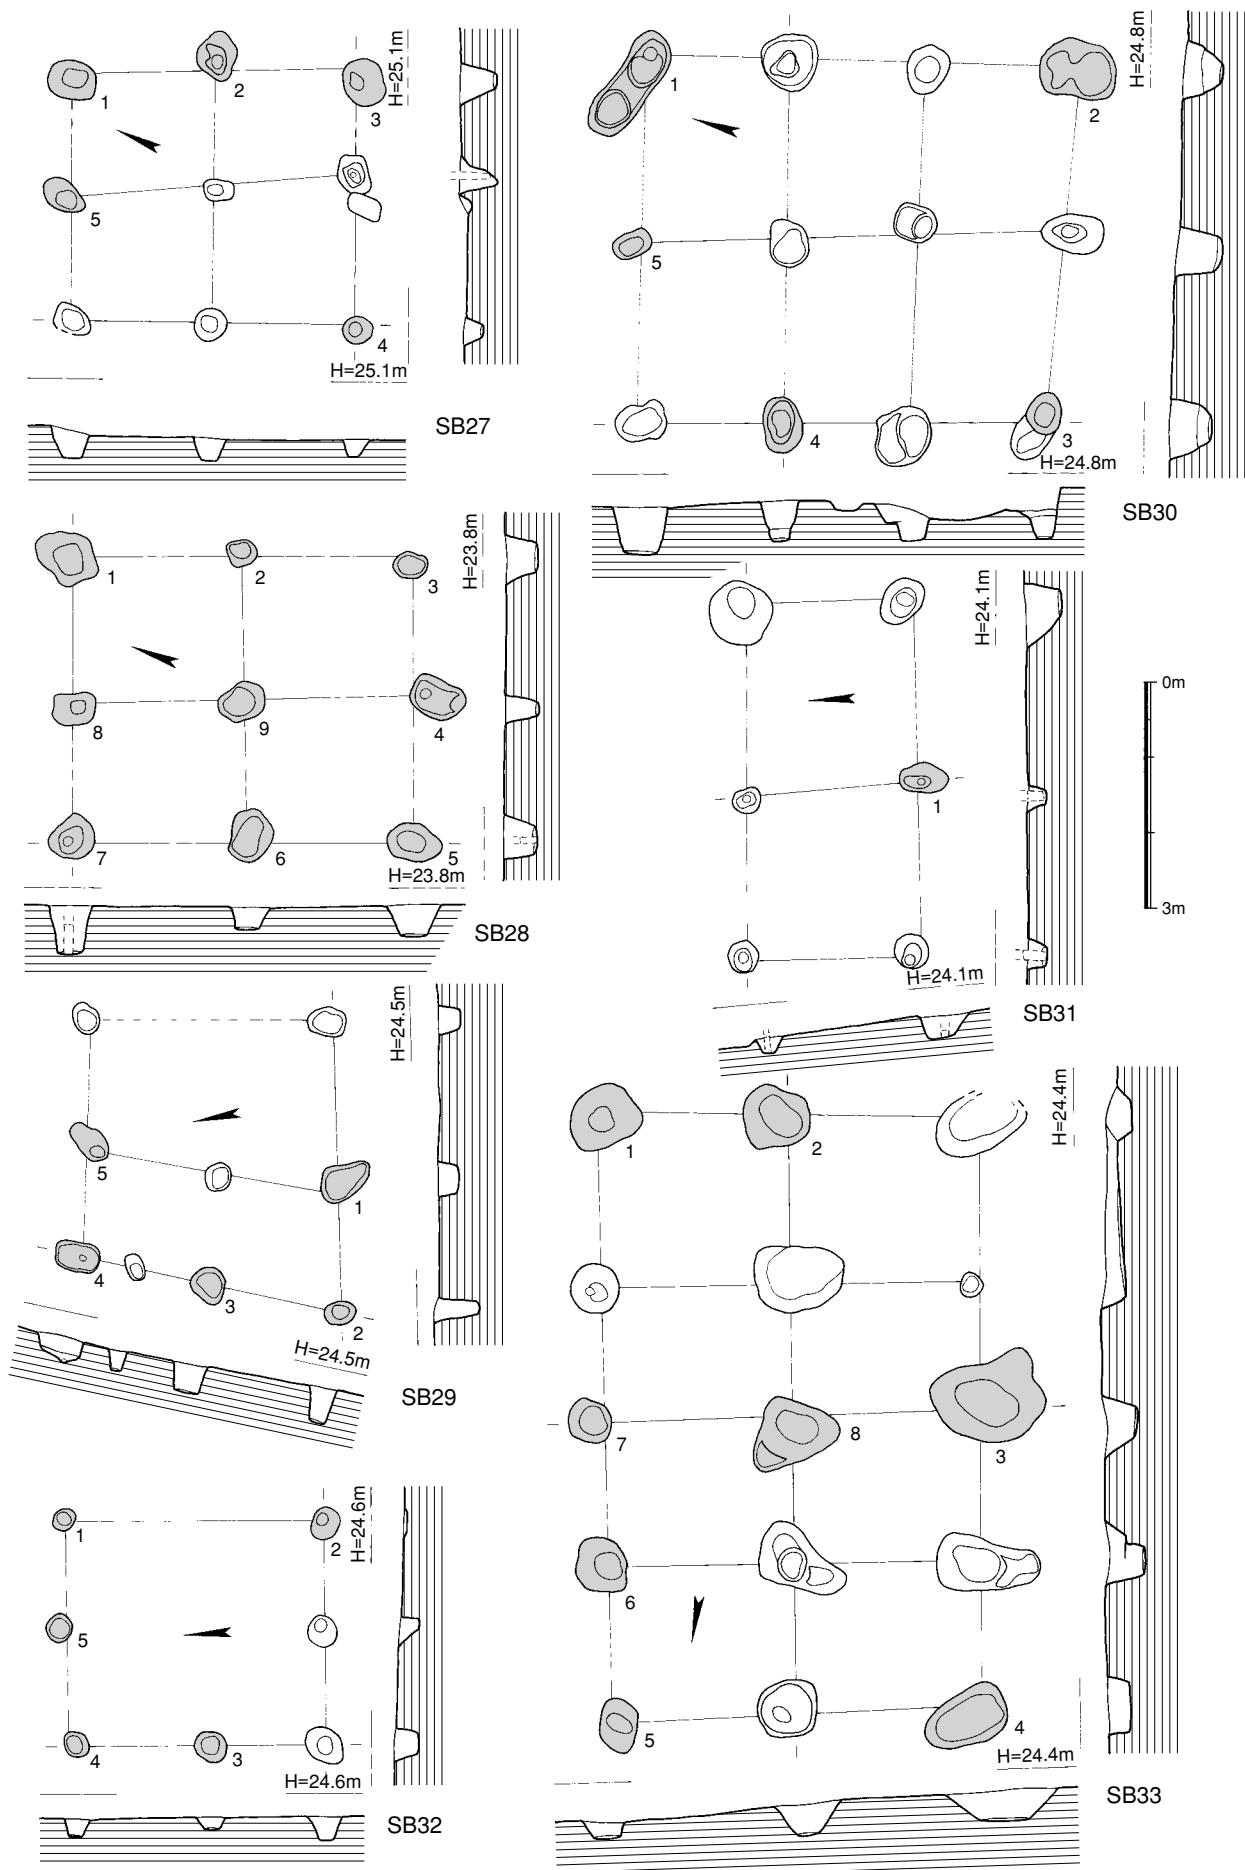
Fig.62 4次SB27～33建物出土状況実測図（1/100）

### **SB33建物 (Fig.56・62・64)**

G-12地区で検出した $2 \times 4$ 間規模の総柱南北建物である。柱間は、梁間2.5m、桁行き2mを測る。柱穴5より土師器高杯脚破片06715が出土した。大型倉庫と考えられる。

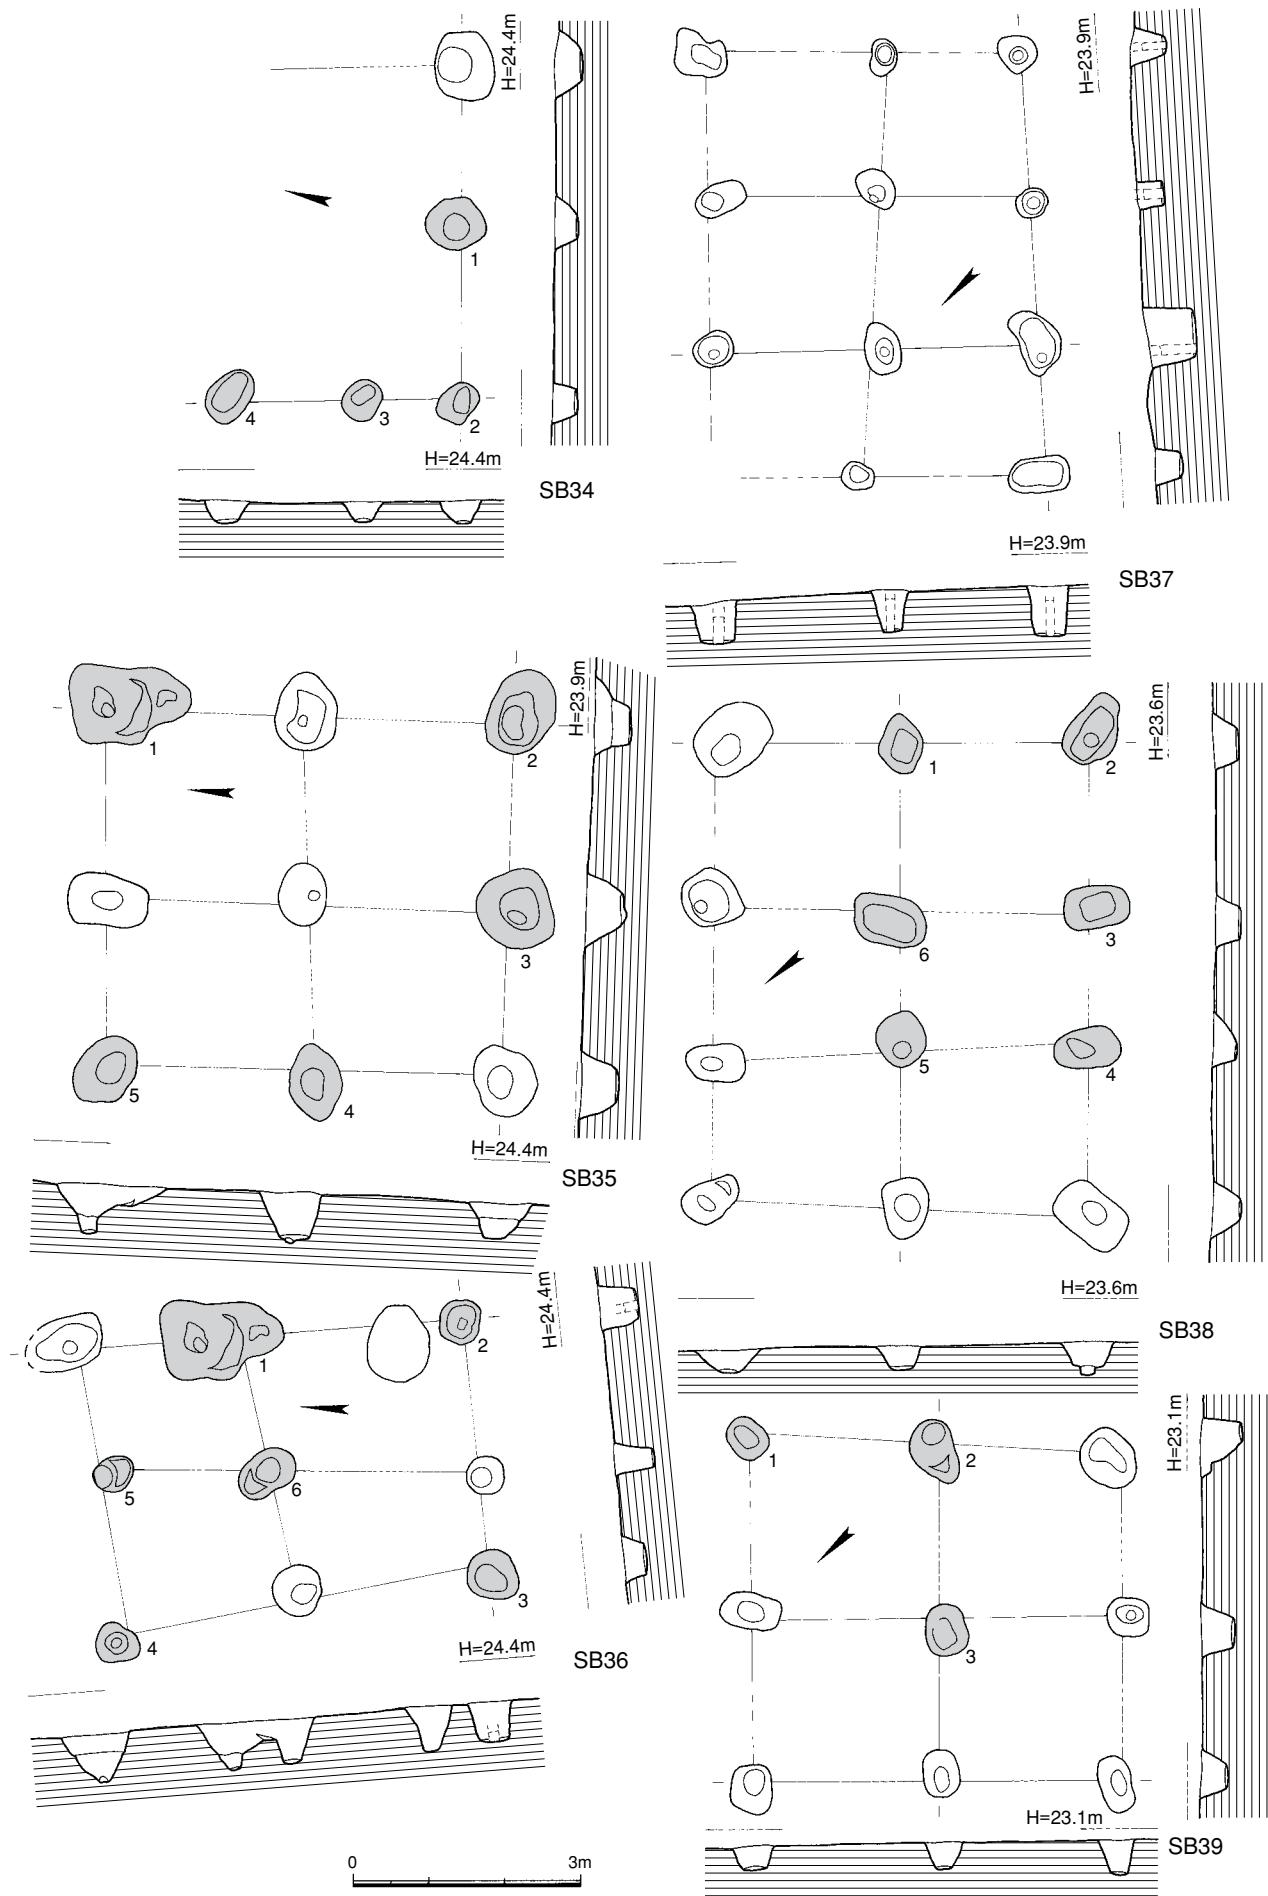
Fig.63 4次SB34～39建物出土状況実測図 (1/100)

#### **SB34建物 (Fig.56・63)**

G-12地区で検出した  $2 \times 2$  間以上の規模と考えられる建物である。北側を欠く。柱間は、2～1.5mを測る。柱穴1～4より土器破片が出土した。

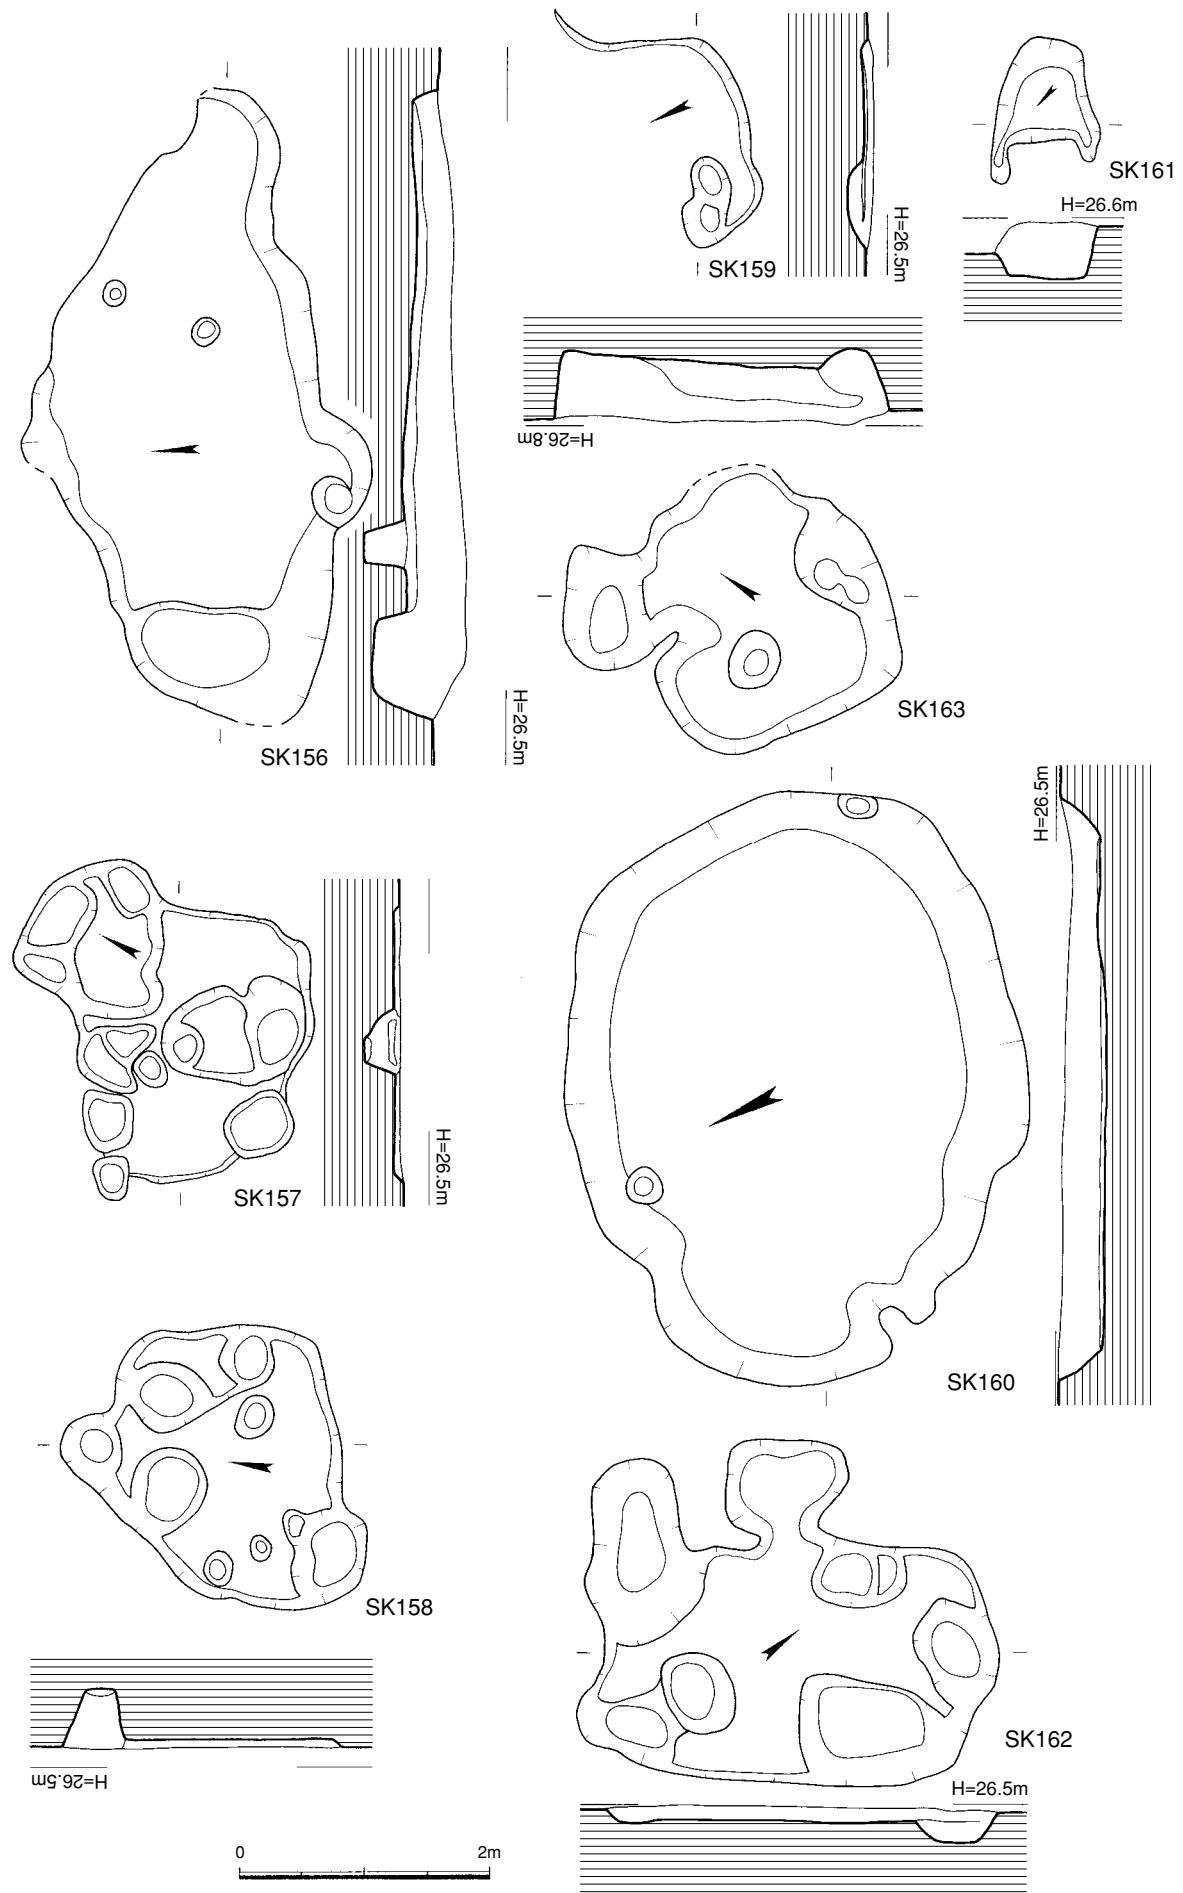
Fig.71 6次SK156～163土壤出土状況実測図 (1/60)

**SK160土壙** (Fig.71・73) II区東端側で検出した長辺が4.5mを越す長楕円形の大型土壙である。

埋土中より須恵器摘み付き杯蓋07028、杯身07029・07030、無蓋高杯07031や土師器マリ07032、算盤玉形紡錘車07033が出土した。

**SK161土壙** (Fig.71) II区東端側で検出した不整形の小型土壙である。

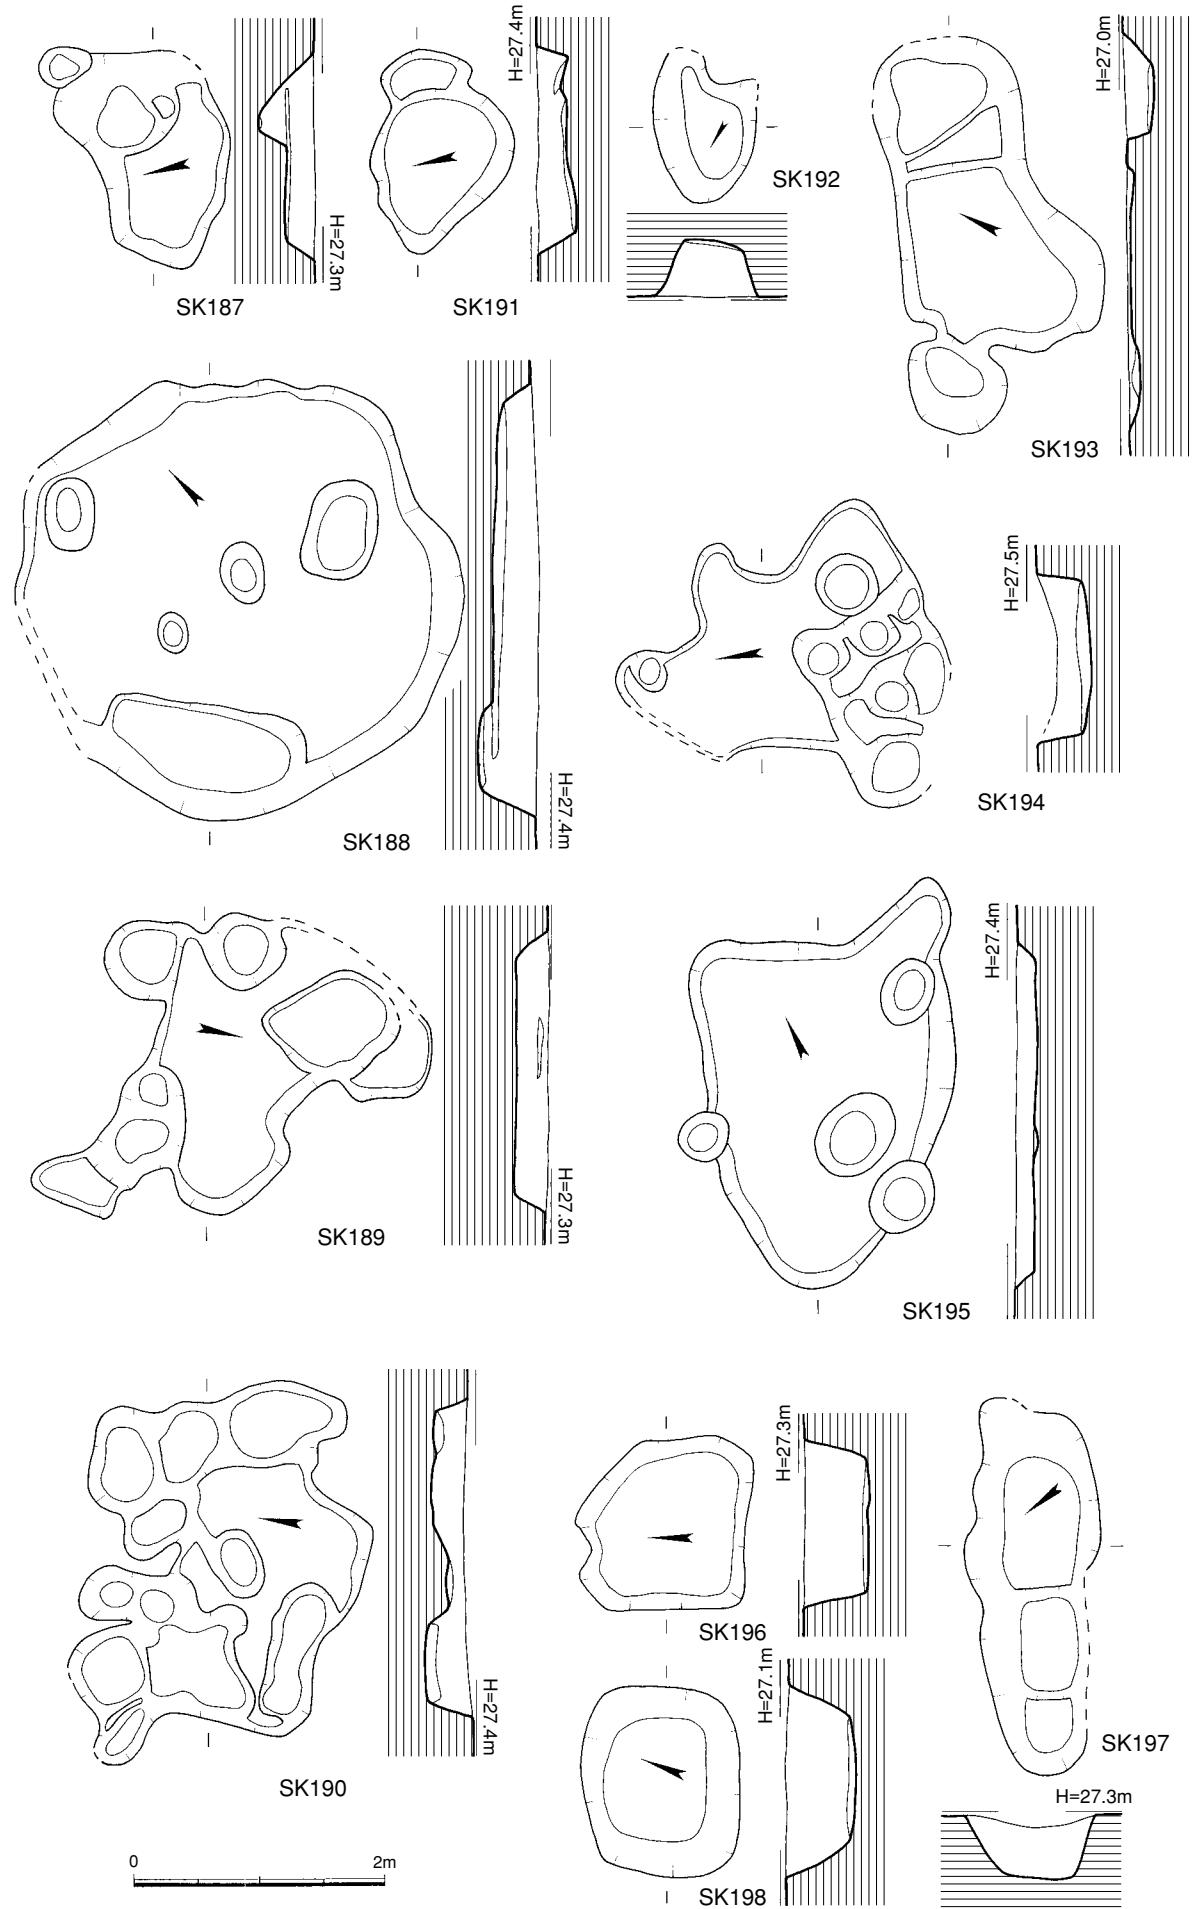
Fig.75 6次SK187~198土壤出土状況実測図 (1/60)

**SK187土壙** (Fig.75) II区東端側で検出した不整形の小型土壙である。

**SK188土壙** (Fig.75) II区東端側で検出した不整円形の大型土壙である。埋土中より土師器マリ

07064、同高台杯碗07065、同高杯07066、同甕07067が出土した。

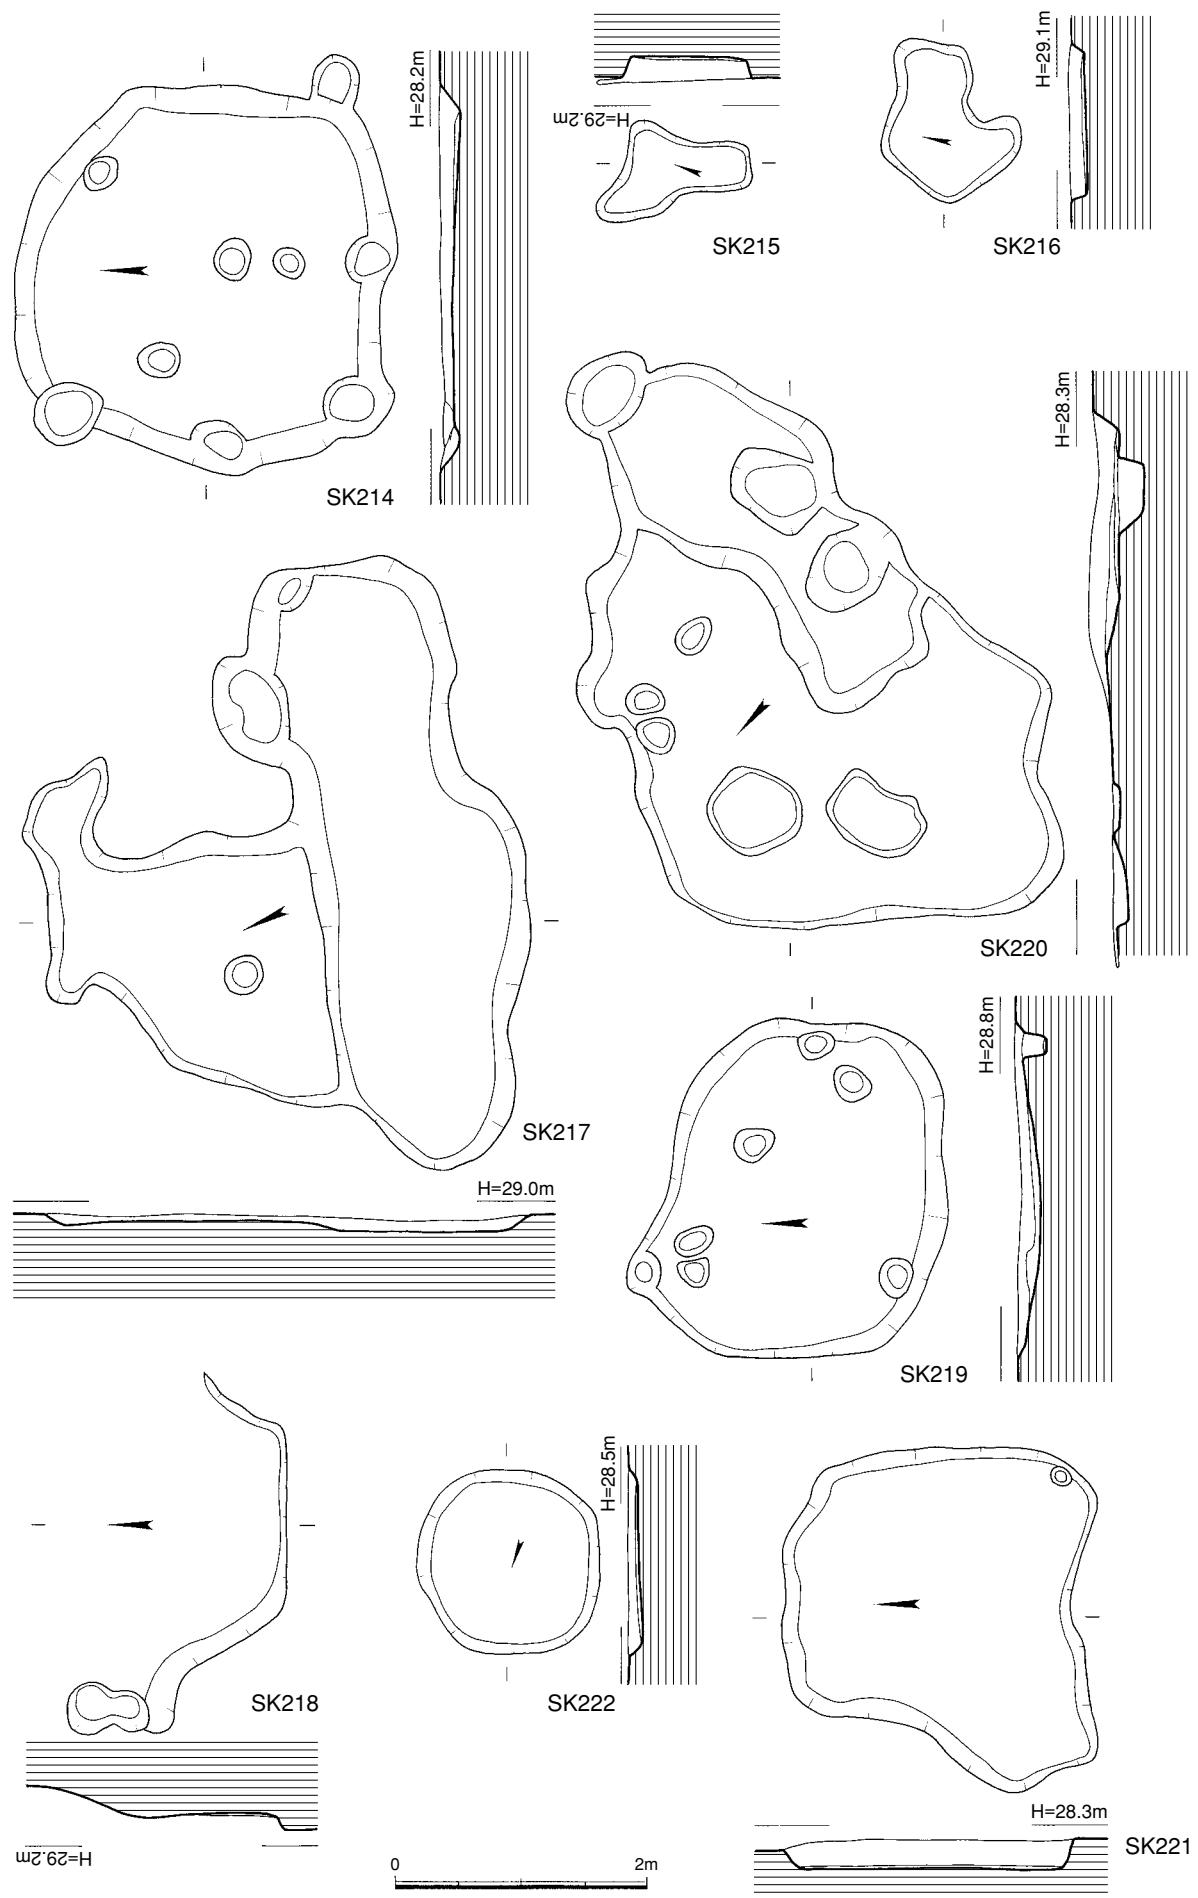
Fig.80 6次SK214～222土壤出土状況実測図 (1/60)

**SK214土壙 (Fig.80・83)** Ⅱ区西端側で検出した長方形の大型土壙である。埋土中より須恵器杯身07117、土師器高台07118、同甕07120・07119が出土した。

**SK215土壙 (Fig.80・83)** Ⅱ区西端側で検出した不整形の小型土壙である。埋土中より土師器甕07121が出土した。

**SK221土壙** (Fig.80) II区西端側で検出した不整形の小型土壙である。

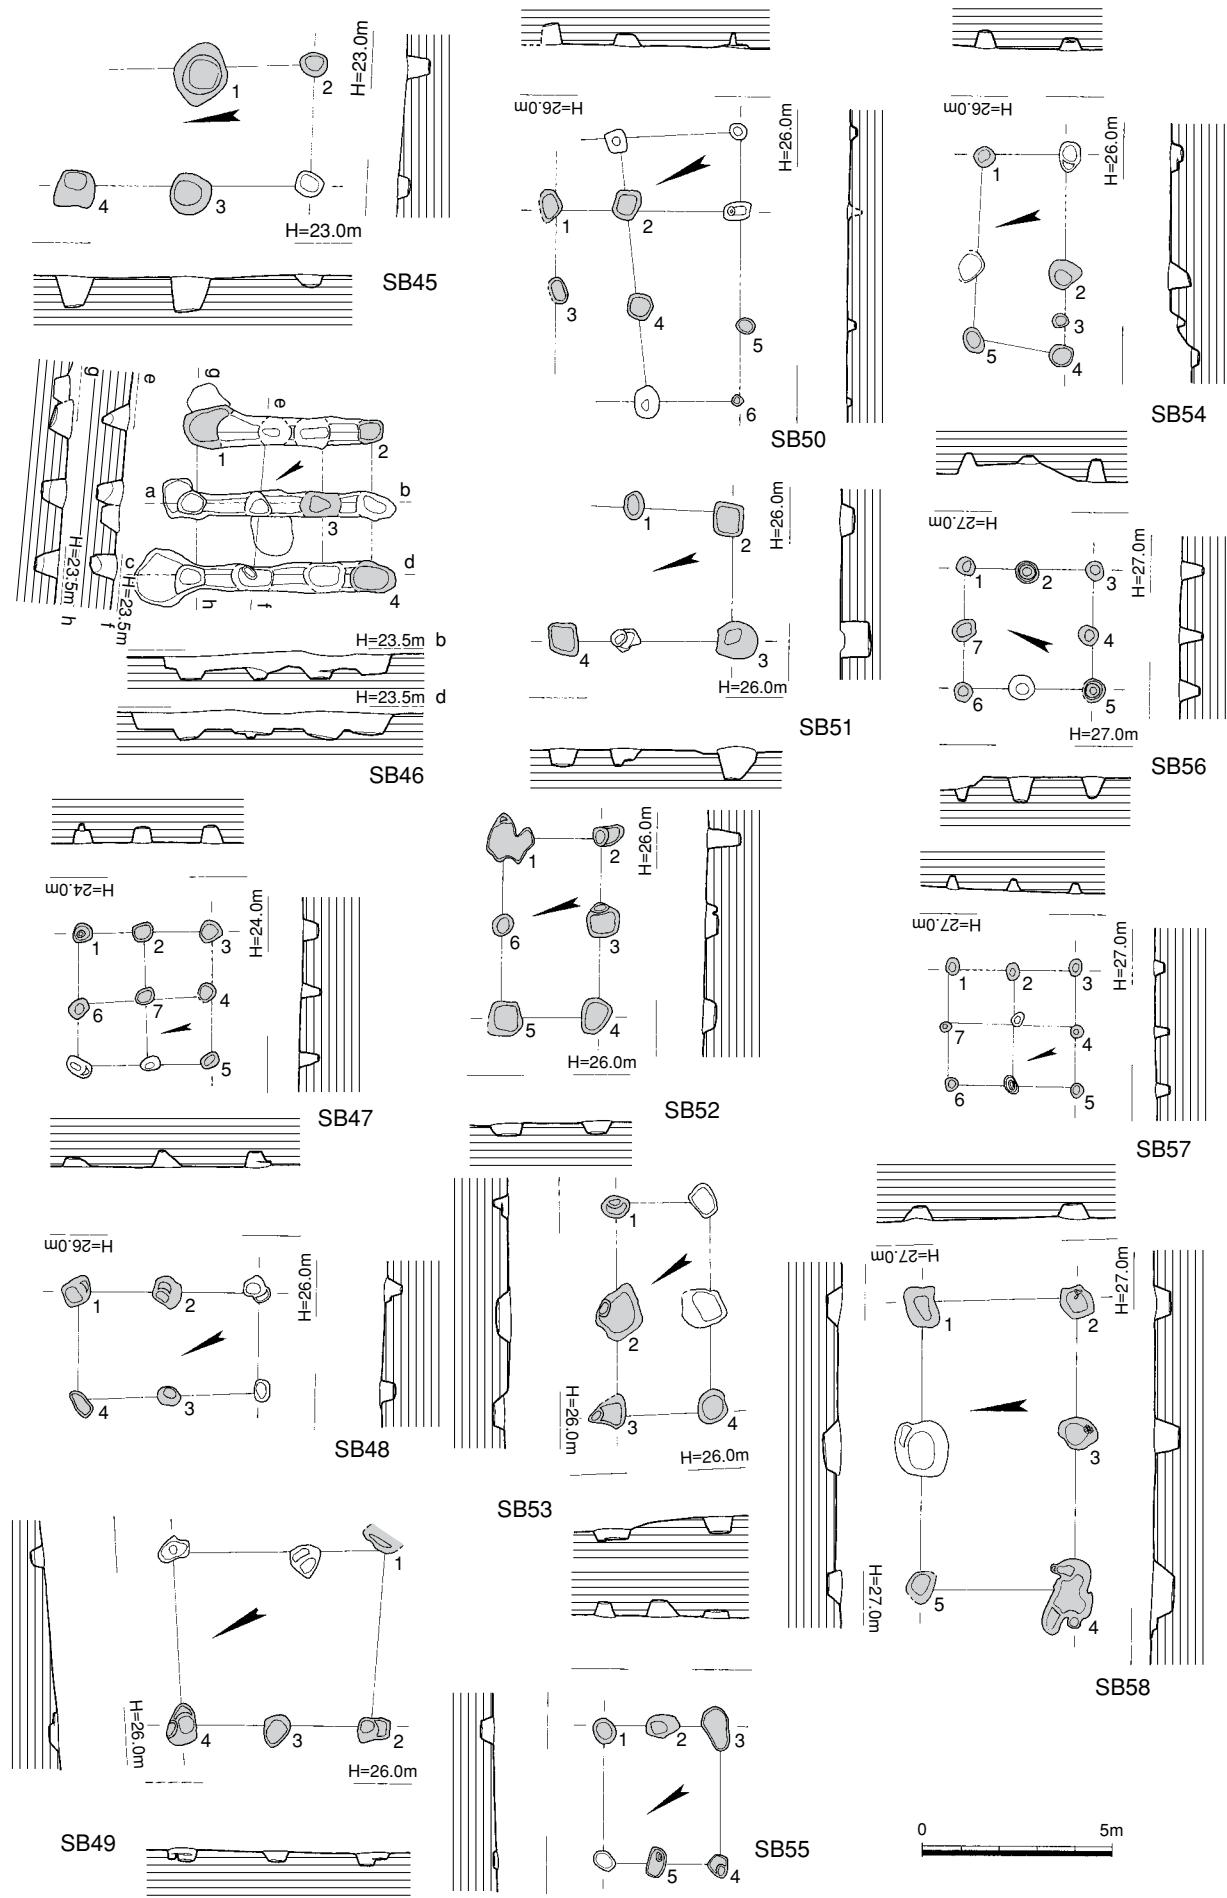
Fig.93 6次SB45～58建物出土状況実測図 (1/200)

## SB56建物 (Fig.92・93・95)

第Ⅱ区北側で検出した $2 \times 2$ 間の小規模建物である。柱間は、梁間1.5m、桁行き1.5mを測る。柱穴7より土師器甕07236、同7より須恵器杯身07235が出土した。

### SB57建物 (Fig.92・93)

第II区北側で検出した $2 \times 2$ 間の小規模建物である。柱間は、梁間1.5m、桁行き1.5mを測る。柱穴1～7より土器破片が出土した。倉庫と考えられる。
