福岡城跡

─ 潮見櫓・時櫓整備に伴う確認調査報告 ─

福岡市埋蔵文化財調査報告書 第969集

福岡市教育委員会

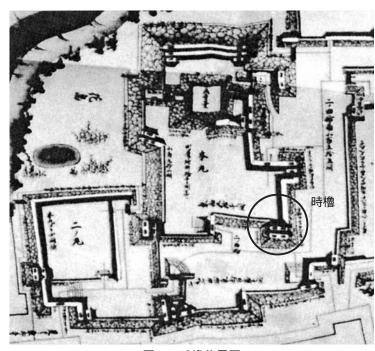
図10 時櫓位置図

調査地中央部において礎石が東西 方向に一直線に配置されており、当 初に配された礎石の上に根堅め石と 礎石を設ける新旧の状態が残る。礎 石列の間隔は、下段では98cm~100 cm、上段では90cmを測る。下段列の 標高は23.87m~24.04mを測り、総 じて中央へ向かって低くなる傾向が ある。上段列は二群に分かれ、一方 は24.08mと24.10m、他方は24.40m ~24.45mを測る。現状の石垣縁石 高は礎石列の延長線上に当たる西端 部で24.20m、東端部で24.27mを測り、下段列高よりかなり高い。礎石

の位置から想定される建物の規模は、東西棟の梁行き14m、桁行き8mである。礎石位置の関係から 櫓建物が少なくとも2回以上の建替がなされ、石垣も絡む大規模な改築が想定される。

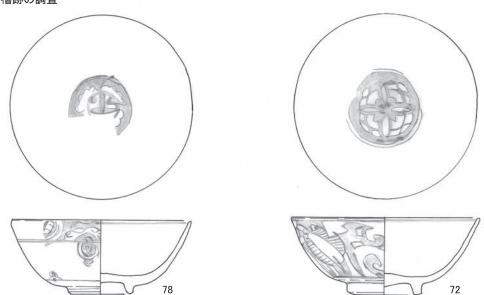
図36 櫓跡出土福建産陶磁器(1/3)

72は器面全体に白色釉を厚く施し、内外面とも全面に貫入する陶器碗。外面は口縁部と底部に横線をそれぞれ描いた間に草花唐草文、内面は口縁部に横線と見込みに花文を配置する。それぞれ外形線を濃い藍色線で描き、内側を薄い藍色で塗る。78は磁器の碗で胎土は乳白色を呈し、器面内外面にやや灰色濁した透明釉がかかる。外面は全面に草花文、内面は見込みに花文が藍色で描かれている。16世紀後半~17世紀前半期のものと推定される。

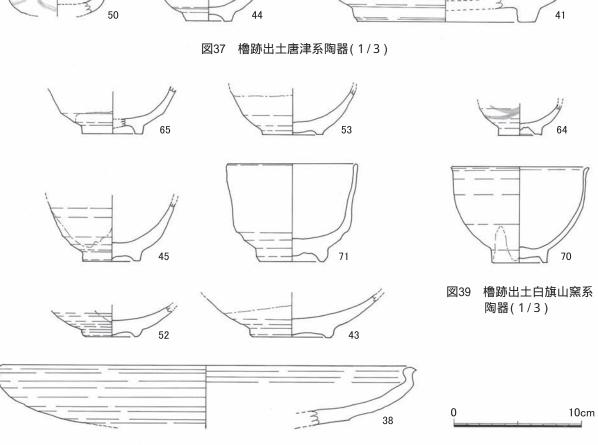
図38 櫓跡出土内ヶ磯窯系陶器(1/3)

71の碗は口縁が直に立ち上がり、体部中央位は緩やかな絞りを呈する。胎土は橙褐色を呈し、粗粒である。高台内面には調整の渦痕跡が残る。器面は全体に貫入が認められ、釉はやや濁った白色を呈する。火事などによる被熱を受けている可能性が高い。45の碗は胎土が暗橙灰色を呈し、粗粒である。高台はヨコナデによる簡単な仕上げ。釉は内面と外面上半部にのみ施し、僅かに緑色を帯びた白色を呈する。被熱により剥落している可能性がある。53は底部から丸味を呈しながら立ち上がる。高台は僅かに立ち上がり、粗雑である。胎土は淡褐色を呈し粗粒である。釉は内面と外面上半部にのみ施し、

灰色を呈する。65は碗で淡褐灰色を呈し、粗粒である。釉は内面と外面上半部にのみ施し、緑灰色を呈する。52の皿の胎土は橙褐色を呈し、粗砂粒を含む。高台は丸味を呈し、低い。釉は白色呈し内面と外面上半部に施している。火事などによる被熱を受けている可能性がある。43は大型の皿で、胎土は茶褐色を呈する砂粒である。高台は糸切りにより切り離した底部面を削り出しにより成形している。釉は透明感のある灰色を呈し、口縁部の内外面に限って施している。このため露胎を呈する内面中央部には焼成時の重ね痕跡が残る。38は大型の皿の口縁部で、端部は直に立ち上がる。胎土は暗褐色を呈し、粗砂粒を多く含む。藁灰釉を器面全面に施し、底部外面は掻き取り仕上げている。140は小型の皿で、破片時に熱を受けている。暗橙色の胎土は粗粒で、1mmほどの砂粒を多く含む特徴を有する。高台は極めて低く、僅かに削り出しにより成形される。42は大型の壷もしくは甕底部と考えられる。胎土は淡橙灰色を呈し粗砂粒である。器壁は厚く、1.3cmを測る。高台は削り出しにより成形され、端面にはV字状の切り込みが施されている。釉の榛原釉は白色を呈するが火事などによる被熱を受けている可能性がある。17世紀前半期と推定される。

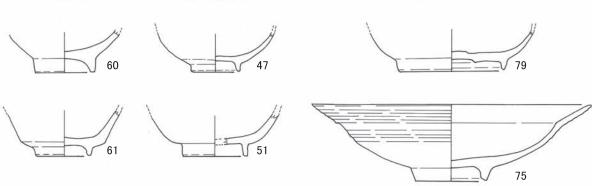
図43 櫓跡出土肥前系陶器(1/3)

79は青磁を模倣したと思えるような皿で、内面にはトチンの爪跡が残る。底部外面は蛇目高台状に 二段を呈し、施釉を削り取った上段面にはトチンの爪跡が残る。18世紀後半~19世紀初が多い。

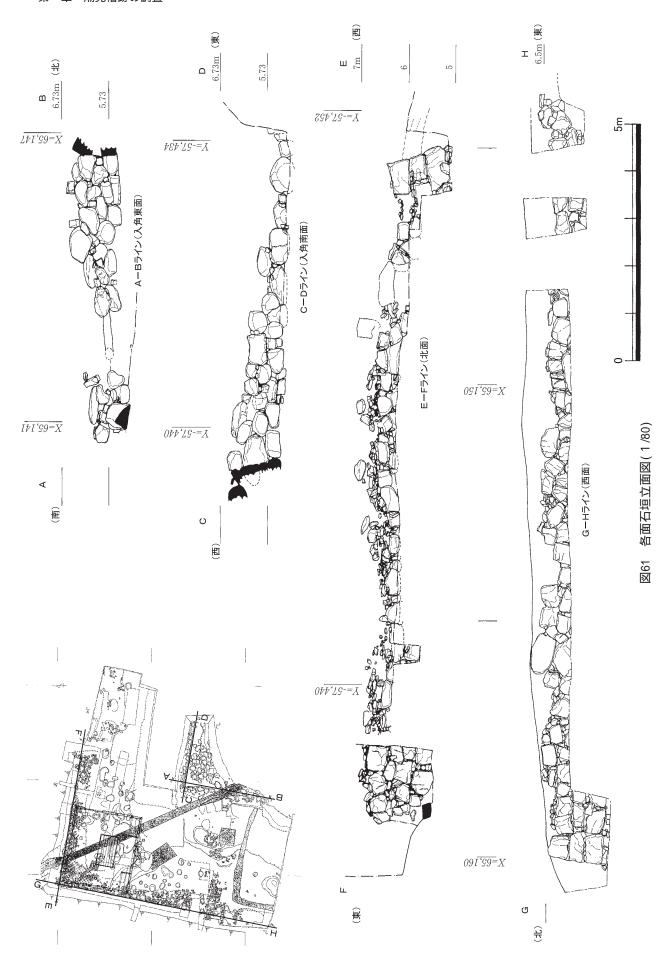
図62 北面石垣検出状況(北西から)

北面石垣は東西14.1mを確認した。北西角の石垣は三段で、 算木積み的に角をおさめているが、稚拙である。現存高は1.36 mである。全体的に石材の大きさや、形態が一定していないた

めに、目地は乱れている。特に石垣の中央部分は 大きさがまちまちで、統一感がなく、積み方も乱 雑である。東端部は、やや大きめの石材を用いて 構築し、北東角部の土留めとしている。4段分ほ どの高さで残っている。なお、石垣の基底面では すり付け面の土留石積みを1段確認した。

北面と西面の石垣は、櫓跡に残る礎石の上面と 現存石垣上面との比高差から考えると、少なくと も 1 mから 1.5m分ほどの高さの石垣部分が欠失 していると考えられる。両面ともに、高さが35~ 45cm ほどの一抱え大の石を用いているので、少 なくとも 3 段~ 4 段分の石垣が消失していると考 えられよう。したがって、堀に面した北面および 西面石垣は、基底面から 6 段~ 8 段程度の石積み で、高さは2.5~3.2mほどの規模であったと推定 される。

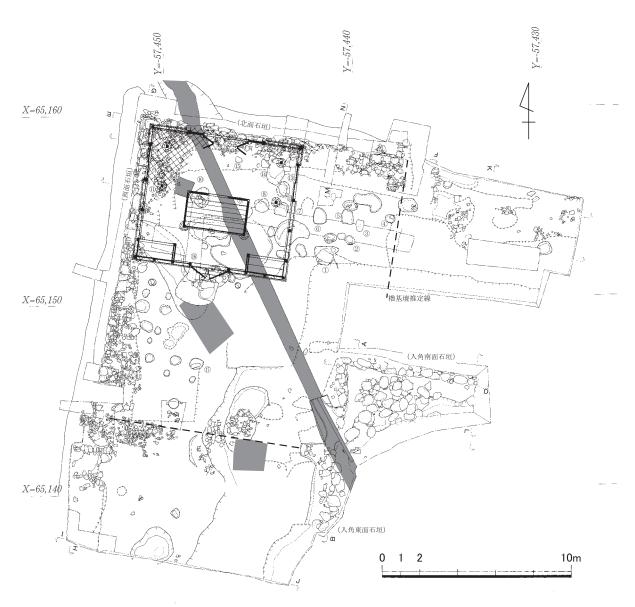
図76 櫓跡遺構平面図(1/200)

2) 礎石および礎石据付け穴 櫓台には、櫓の礎石と考えられ る石(図76 ・・・・・ ~ など)が残っている。いずれ も平板な板石で、玄武岩が主であ る。二次的な加工が見られるもの () があるが、他はいずれも自 然石のままである。大きさは、長 軸が 0.3m前後の小ぶりな ~

以外は、長軸が0.6~1.1m、短軸0.3~0.8mほどのもので、厚さは0.3~0.4mを測る。礎石・・・の上面は、標高7.2~7.3mほどを測り、ほぼ一定した値であるが、~ はこれらより約30cm ほど低い。

これらの礎石のうち、本来の原位置を比較的良好に保っているのは、とのみで他の礎石は平面的、垂直的にかなり動いており、建物の基礎平面を検討する上では注意を要する。

図76には、指定現状規模での櫓台における櫓の 平面配置を示した。櫓台の大きさに比べて規模が 小さい印象があるが、明治期払い下げ申請時の平 面略図 (図80) には、本体外周に半間ほどの幅の 外周部分、または庇の出部分、あるいは石垣幅と 見られる表現があり、本体の西側線に沿って「四 間」と注記がみられる。したがって、現状の潮見 櫓平面が梁行3間半、桁行(棟筋)4間であるこ とから、若干の改変を受けたとみなしても、櫓本 体については、確認された櫓台の範囲にほぼ現状 の規模でおさまると思われるが、付櫓の規模と合 わせて慎重に推定復元する必要があると考えられ る。

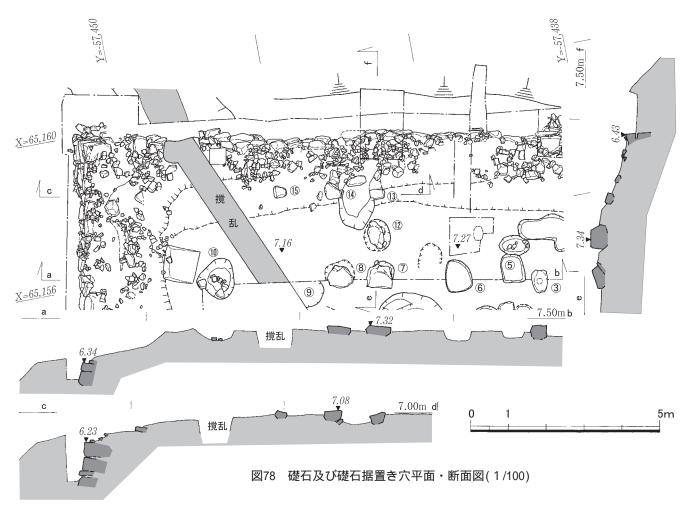
また、礎石の据付け用と思われる穴がある(図78)。平面形は不定形で、長軸0.80m、短軸0.62m、深さ0.34mを測る。礎石の安定を図るための数個の小礫がみられた。

遺存している礎石、礎石据付け穴の平面および 断面の関係は、図78のようになる。各礎石と礎石 据え付け穴は直線的に見かけ上はならんでいる。 また、それらの間隔および配置関係については、 0.9~1.2mの方眼上ではならぶものの、正確な柱 間を推定することは現状では困難である。部材調 査による推定作業が合わせて必要かと思われる。
