菰野城跡発掘調査報告

三重県埋蔵文化財センター

三重県埋蔵文化財調査報告 172

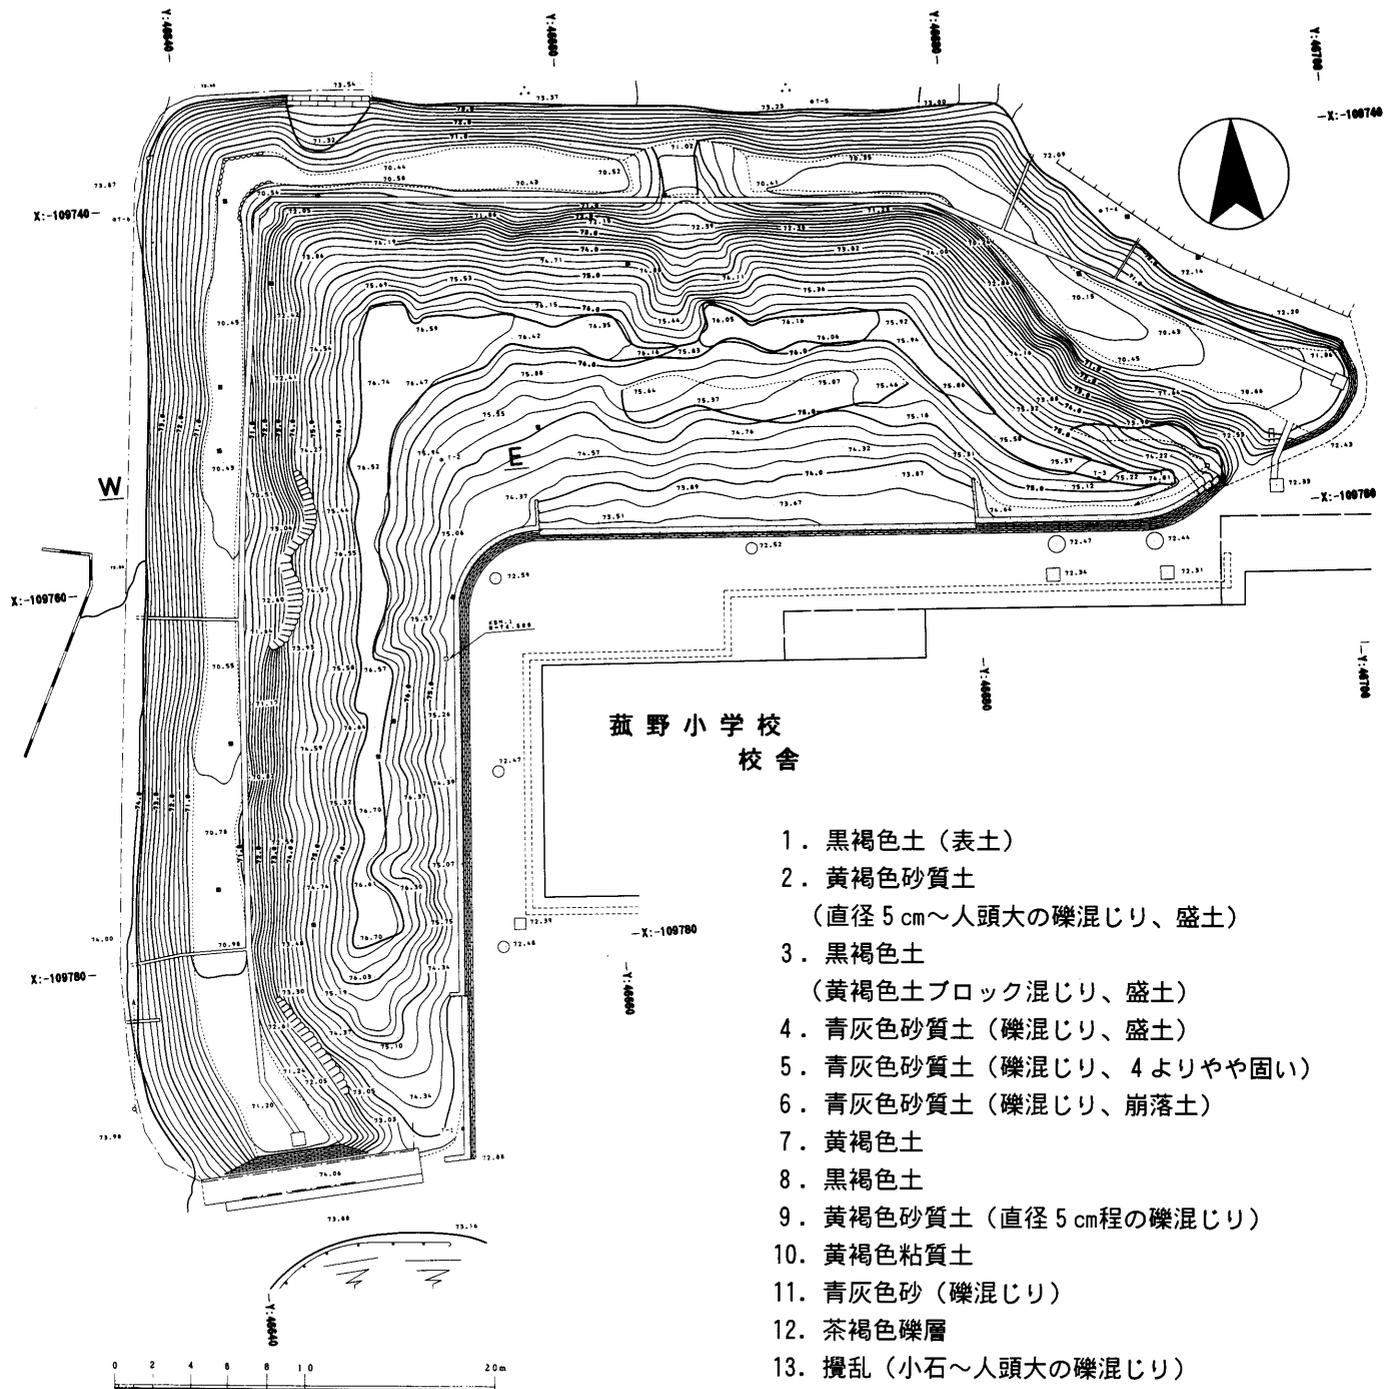
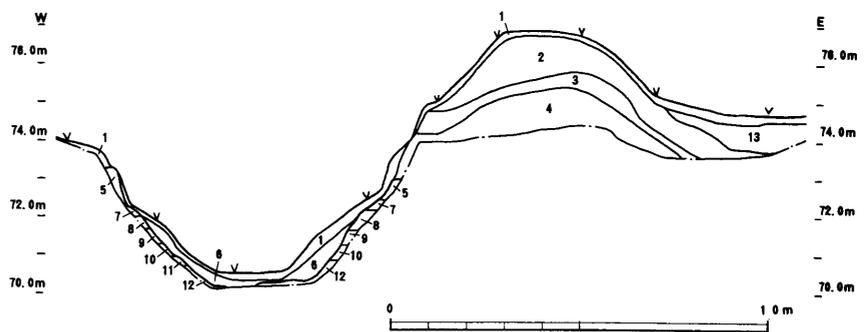
第4図 土塁および堀測量図（1：400）、第5図 土塁および堀土層断面図（1：200）

小学校の敷地内北西隅にL字状に残存している。L字状に残存している土塁のうち、南北方向に延びる部分の現存全長は約50m、東西方向に延びる部分は同じく約52mである。

北西角の外法は頂上部・基底部ともに直角を意識し、頂上部北西角と基底部北西角を結ぶ外法の稜線は角を二等分する。

この北西角を起点にはほぼ真南へ40mまで、外法の基底部は一直線をなす。同じく東へ36mまで、外法の基底部は一直線をなす。ほぼ同様に、外法の頂上部も内法の頂上部も、一直線をなす。

北西角から南および東へ延びる外法の基底部は、一直線をなす箇所を過ぎると、おおよそ135°内側へ、ともに角度を変える。外法の頂上部、内法の基底部および頂上部も、概ね同様である。

土塁および堀の南北方向に延びる部分に設置した東西方向のトレンチの土層から見て、堀の部分の旧地表面と土塁の部分の旧地表面は、高度的には大きなレベル差はなかったようである。また、堀の外法内法の土層と土塁の土層に層序の逆転現象が見られる。このことから、堀の部分の旧地表面を掘り下げて、その退土を土塁の部分の旧地表面に積み上げていったことがわかる。

土塁として積み上げられた盛土は、下位から青灰色砂質土・黒褐色土・黄褐色砂質土の順で、高さ4m弱・頂上部（馬踏）幅約2m・基底部幅9m前後になり、おおよそ台形状の断面をなす。

基底部幅を10として、土塁の構造をおよその比率で表すと、高さは4、頂上部幅は2となる。また、内法は高さ4に5の勾配を、外法は4に3の勾配をなす。内法より外法の方が急である。

なお、上位の黄褐色砂質土層が上面を水平に整えられて盛土されているのに対して、下位の青灰色砂質土層および中位の黒褐色土層は、頂が内側に寄った三角山型に盛土されている。

土塁を取り巻いて同じくL字状に残存する。堀の内法および外法の堀底部・外法の最上部は、土塁と同様に、北西角から南および東へ一直線に延び、一直線の箇所を過ぎると、おおよそ135°内側へ角度を変える。

堀は、深さ4m弱・上幅約8m・下幅（堀底幅）約2.5m弱で、その断面は、下底の短い逆台形である。堀の外法最上点と土塁の馬踏中央を直線で結ぶと、約12mの距離になる。

上幅を10として、堀の構造を比率で表すと、深さは5、下幅は3となる。また、内法は5に3の勾配を、外法は5に4の勾配をなす。ともに急勾配であるが、内法の急さが際立っている。

調査区は、菰野小学校の敷地内ではあるが、その北西隅にあたり、現状は樹林地となっている。そのため、まず樹木の伐開を行い、その後、残存する土塁および堀部分の地形測量を行った。地形測量では1：100の実測図を作成した。

さらに、土塁および堀の南北方向に延びる部分に東西方向のトレンチを設置して、土塁および堀の築造状況を調査した。トレンチの断面図は、1：20の実測図を作成した。

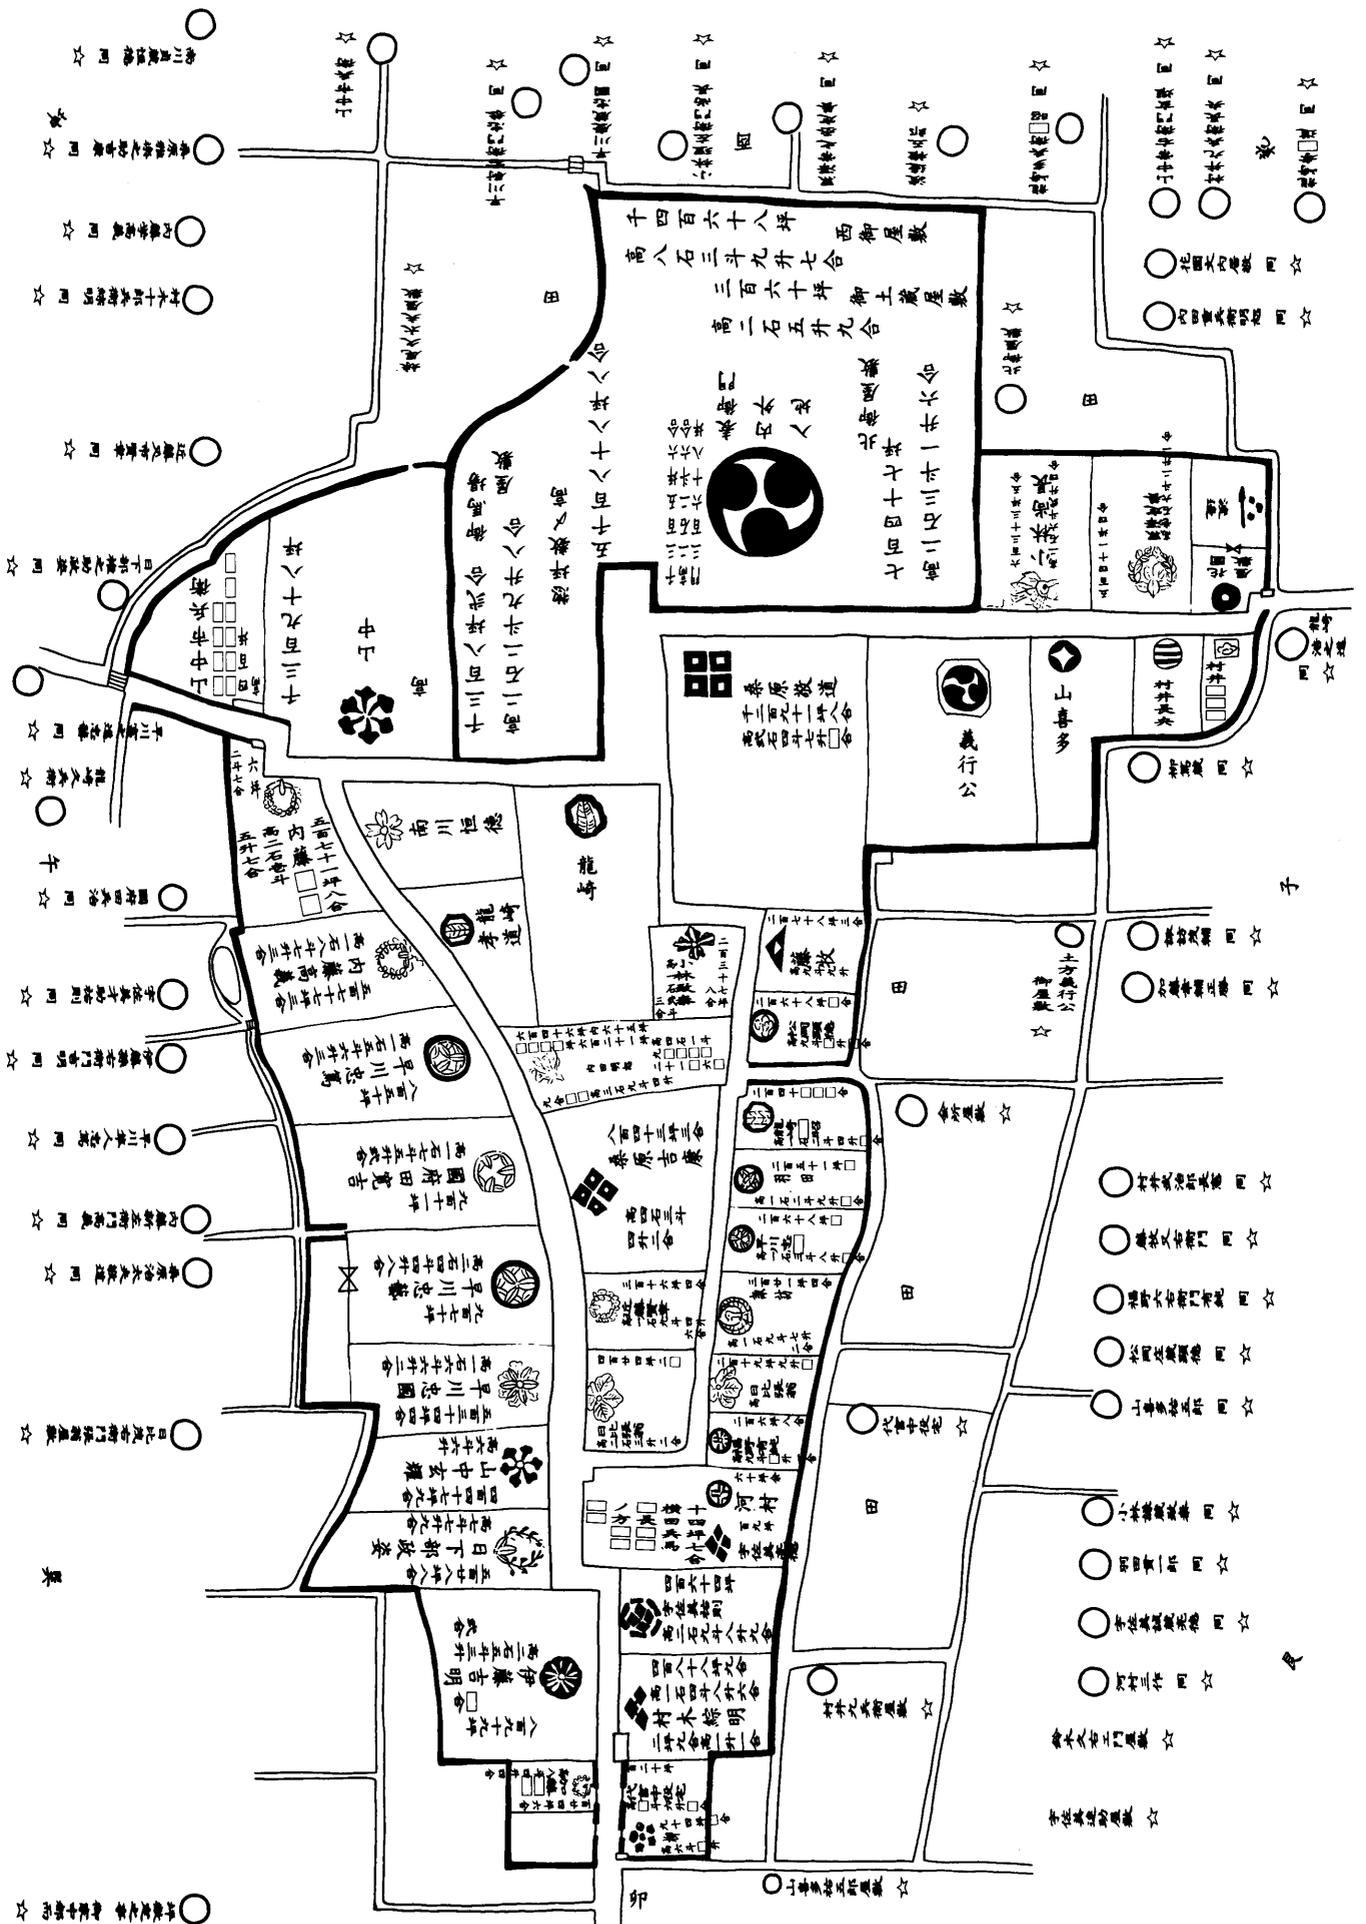
第7図 菰野陣屋内家臣屋敷割絵図(複製概念図)

次に古いと思われる絵図は、嘉永5年（1852）の菰野陣屋内の家臣屋敷割絵図（第7図）である^⑩。菰野陣屋地の範囲が示され、その範囲内に「御馬場屋敷」、「表御門」、「北御屋敷」、「西御屋敷」、「御土蔵屋敷」という記載がある。しかし、建物の詳らかな位置や規模などは不明である。

〔原図を50%縮小、嘉永5年(1852)、☆は以下の説明書を省略した(8ページ註②参照)〕

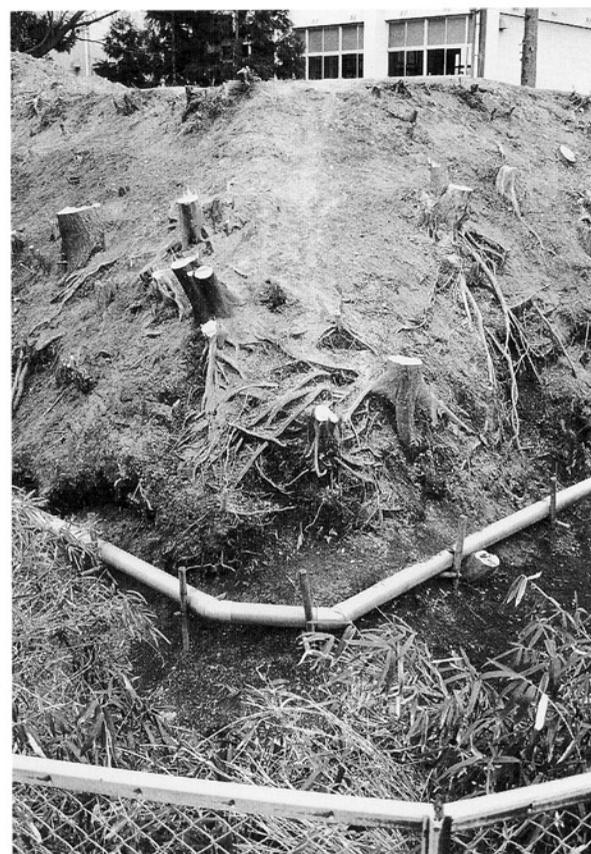
土塁（北西角部分・北西から）

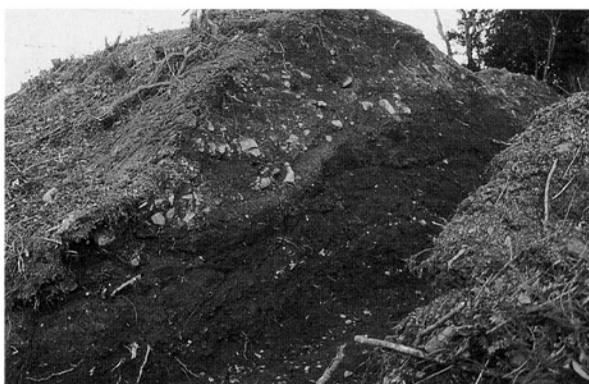
土塁 土層断面（南西から）

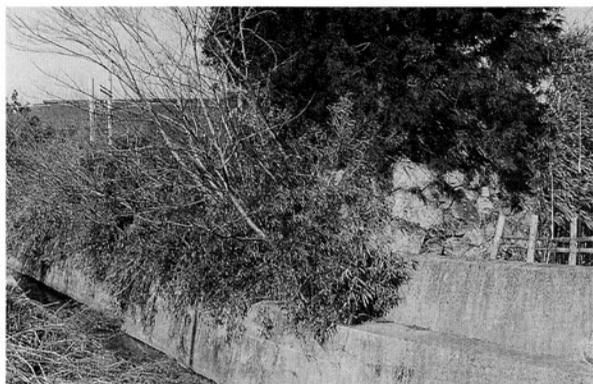
隅櫓跡（平成10年撮影）

また、翌明治2年（1869）3月には、濠と振子川が出会う陣屋の西南に、隅櫓が築かれている^③。古写真^④および移築後の遺構^⑤からすれば、隅櫓は、白亜の二重櫓で、上重が入母屋屋根になっているが、装飾的な破風を全く用いていない。隅巴瓦には、三頭左巴の土方家家紋が見られる。なお現在も、櫓台の石垣が残存している。

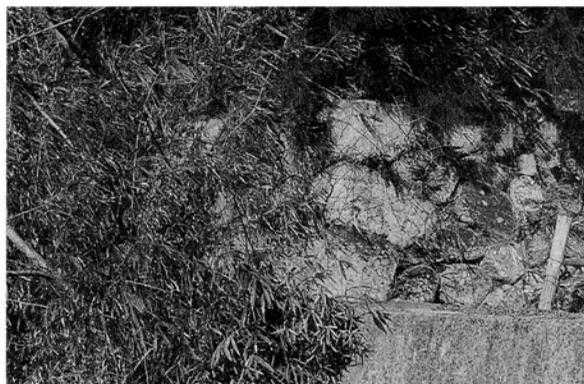
隅櫓台の石垣（平成10年撮影）

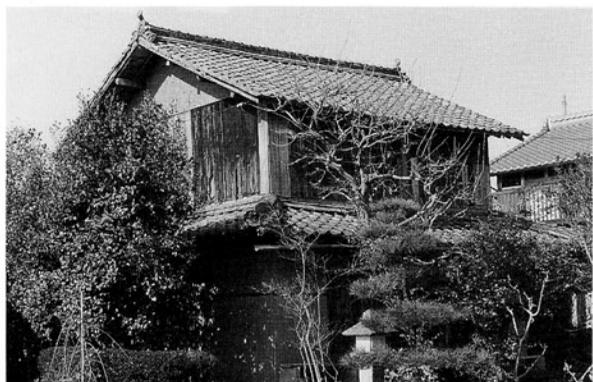
移築後の隅櫓（平成10年撮影）

- ⑤ 隅櫓は、明治6年（1873）に移築され、改築の手が加わっているが、現在個人宅の土蔵倉庫として利用されている。
- ⑥ 嘉永6年（1853）に鉄砲隊を組織して、陣屋の北、川原町如來寺裏の川原に操練場を設けている。（菰野町教育委員会『菰野町史 上巻』1987の625ページ）
- ⑦ 元治元年（1864）陣屋の北東、庄部に清水練兵場を設け、足軽で銃隊をつくり、洋式の訓練を行った。（註⑥の文献に同じ）

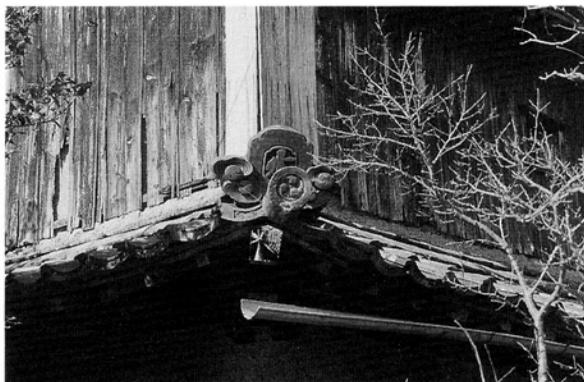
移築後の隅櫓の隅巴瓦（平成10年撮影）
