高松丸亀町商店街G街区第一種市街地再開発事業に伴う埋蔵文化財発掘調査報告書

# 亀井戸跡

－高松城下における上水施設の調査－

2012年3月

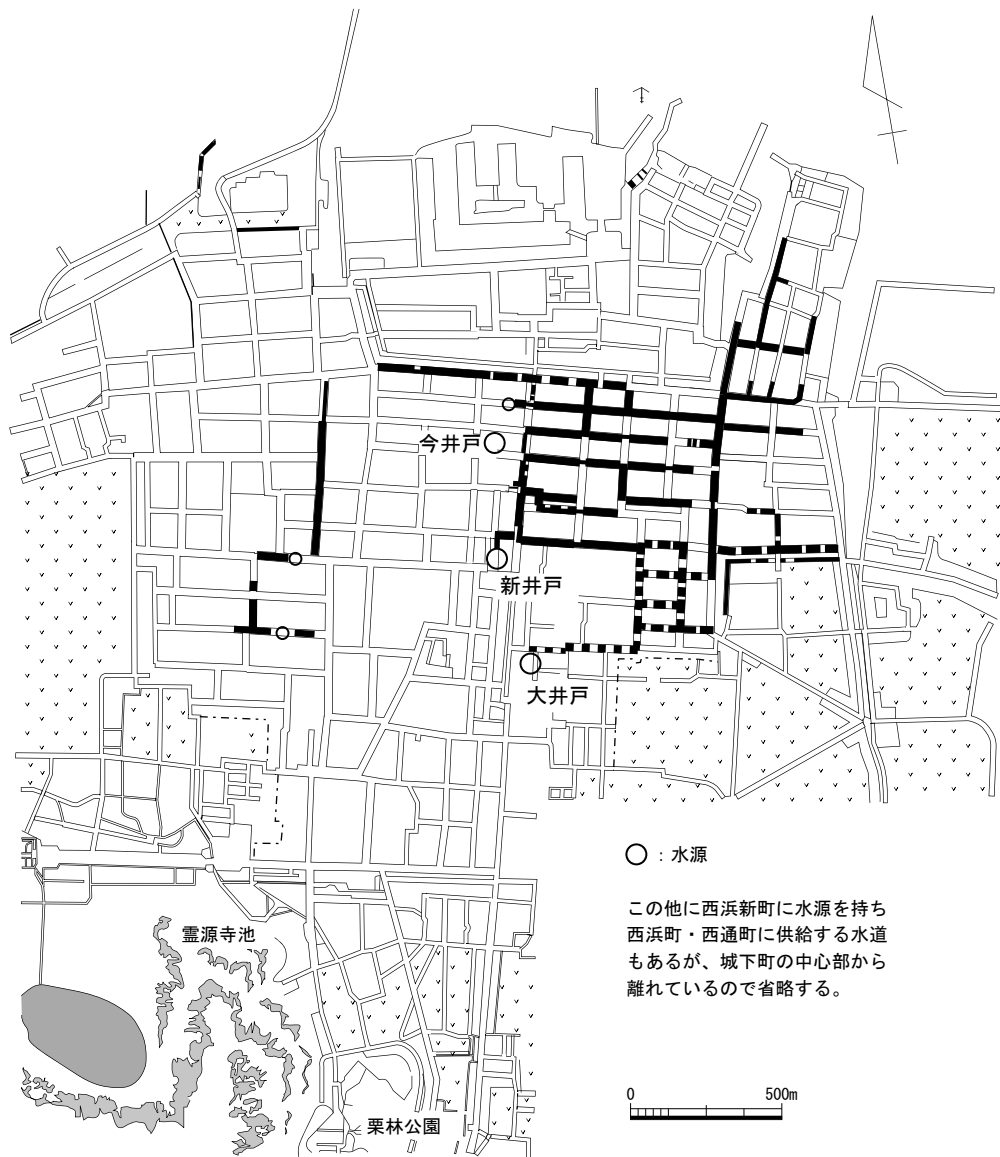
図7 高松城下のおもな上水道の水源  
神吉（2009）のデータを一部改変して使用した。

近世以前の高松で、上水施設を設けて一定数の居住区へ配水したという記録は見られず、おそらく河川や個別の井戸などで必要な水を得ていたものと考えられる。高松で上水道が設置されたのは生駒氏転封後、松平頼重が高松藩主となり城下町の基盤整備を進めた段階と考えられる。『高松藩記』と『讃岐国大日記』

の双方には、正保元（1644）年に暗渠の施設が建設されたことが記されており、この年に城下町に上水施設が造られた可能性が高いと考えられる。この時期の状況については、17世紀中頃に描かれたと見られる『高松城下図屏風』（図8）から読み取ることができる。屏風の上部には亀井戸跡と見られる貯水池状の施設があり、その施設の北側には開渠が構築された様子が窺える。亀井戸跡の設置後、付近に大井戸や今井戸などの別の水源が構築され、近世後期にはそれぞれが城下町の異なる地域へ配水するという高松城下の水利が形成される。このうち、大井戸は瓦町に構築された水源で、その給水範囲は福田町や築地町など町人の居住地であった。福田町は寛文7（1667）年から町屋が建ちはじめ、宝永年間（1704～1711年）に町方支配となったことから、町の拡張にあわせて大井戸が建設されたと考えられている<sup>9)</sup>。また、この大井戸の水懸り惣代の西瓦町年寄が、嘉永6（1853）年に大井戸の堀の東北角の東西二間五尺余り、南北三間一尺を平地にすることを願い出ている点は注目される<sup>10)</sup>。ちなみに、高松城下における近世の上水道の水源は、亀井戸・今井戸・大井戸の三つが著名だが、それ以外に番丁の系統や西浜新町、古新町にも水源があったことが絵図などから読み取ることができる（図7）。なお、高松城下には町人の居住域と武士の居住域が存在するが、亀井戸や大井戸などは町人居住域に給水しており、武士の居住域には配水していない。武士の居住域には、これらとは異なる水源から給水されており興味深い<sup>11)</sup>。神吉氏によれば、高松城下に設置さ
