伊勢国分寺・国府跡 3

1996・3

鈴鹿市教育委員会

Ⅱ. 伊勢国分寺跡（第10次）

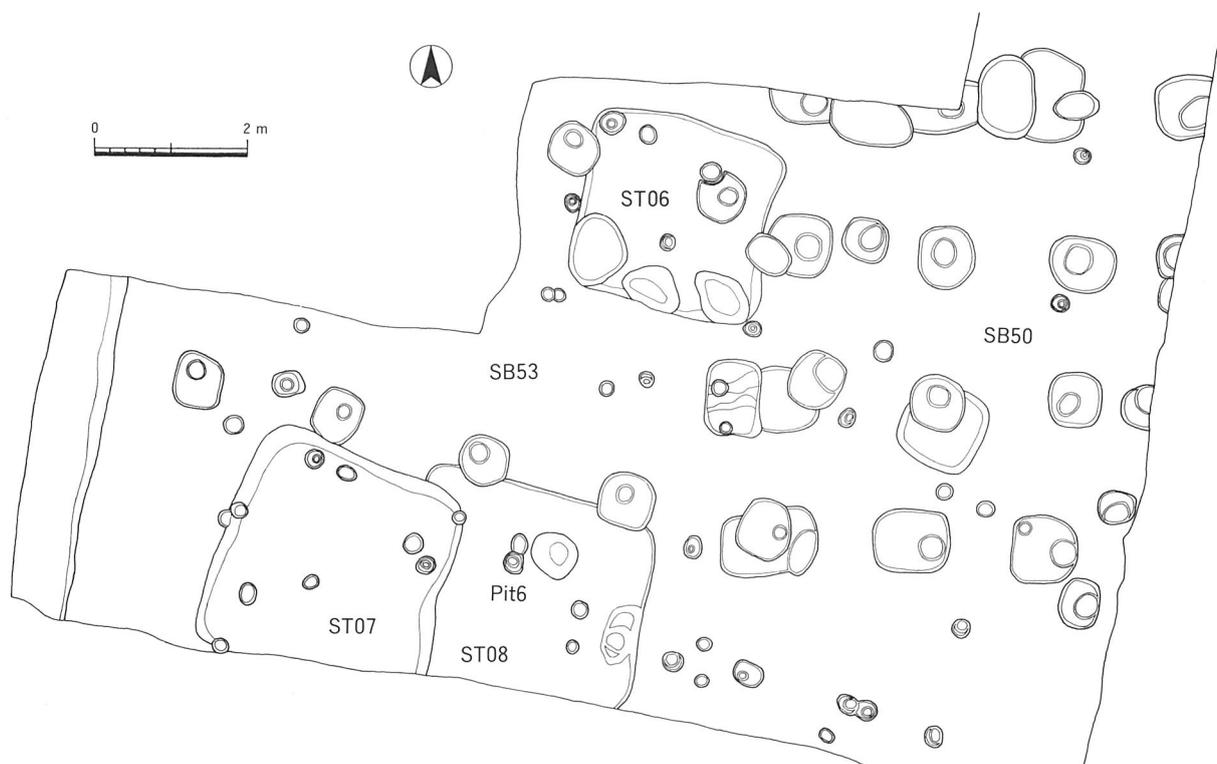
ST06・ST07・ST08・SB51 (1:100)

竪穴住居ST06 SB50の西側で検出されました。規模は東西2.5m、南北2.5mの方形を呈し方位は、N-77°-Wです。遺構の残りは悪く、床までの深さは5cm程度でした。

竪穴住居ST07 ST06の約3m南西で検出されました。ST08を切っています。規模は東西3m、南北3mの方形を呈し、方位はN-74°-Wです。検出面からの深さは約20cmです。須恵器片、土師器片、瓦が出土しました。住居内にいくつかの柱穴を検出しましたが主柱穴、貯蔵穴などではありませんでした。東西隅に焼土面を検出できましたが、竈の痕跡は確認できませんでした。出土遺物から奈良時代のものでしょうか。

竪穴住居ST08 ST07の東側に位置し、ST07に切られています。規模は東西3m、南北2.8mの方形を呈し方位は、N-75°-Wです。検出面からの深さは約5cmです。ほぼ完形の土師器杯と土師器皿片が出土しました。住居内にいくつかの柱穴や土壇を検出し、うちピット6よりスラグがまとまって出土しました。竈や周壁溝は確認できませんでした。

大型倉庫 S B51 東西 3 間、南北 3 間の掘立柱建物
です。軸方向はほぼ正方位の南北棟です。規模は桁
行 5.85m (19.5 尺) で、柱間は各 1.95m (6.5 尺)
です。梁行 4.95m (16.5 尺) で、柱間が 1.65m (5.5
尺) です。柱掘方の平面形は基本的には 50cm~1 m
の方形を呈していますが、一部円形を呈するもの
もあり、埋土は褐色土です。

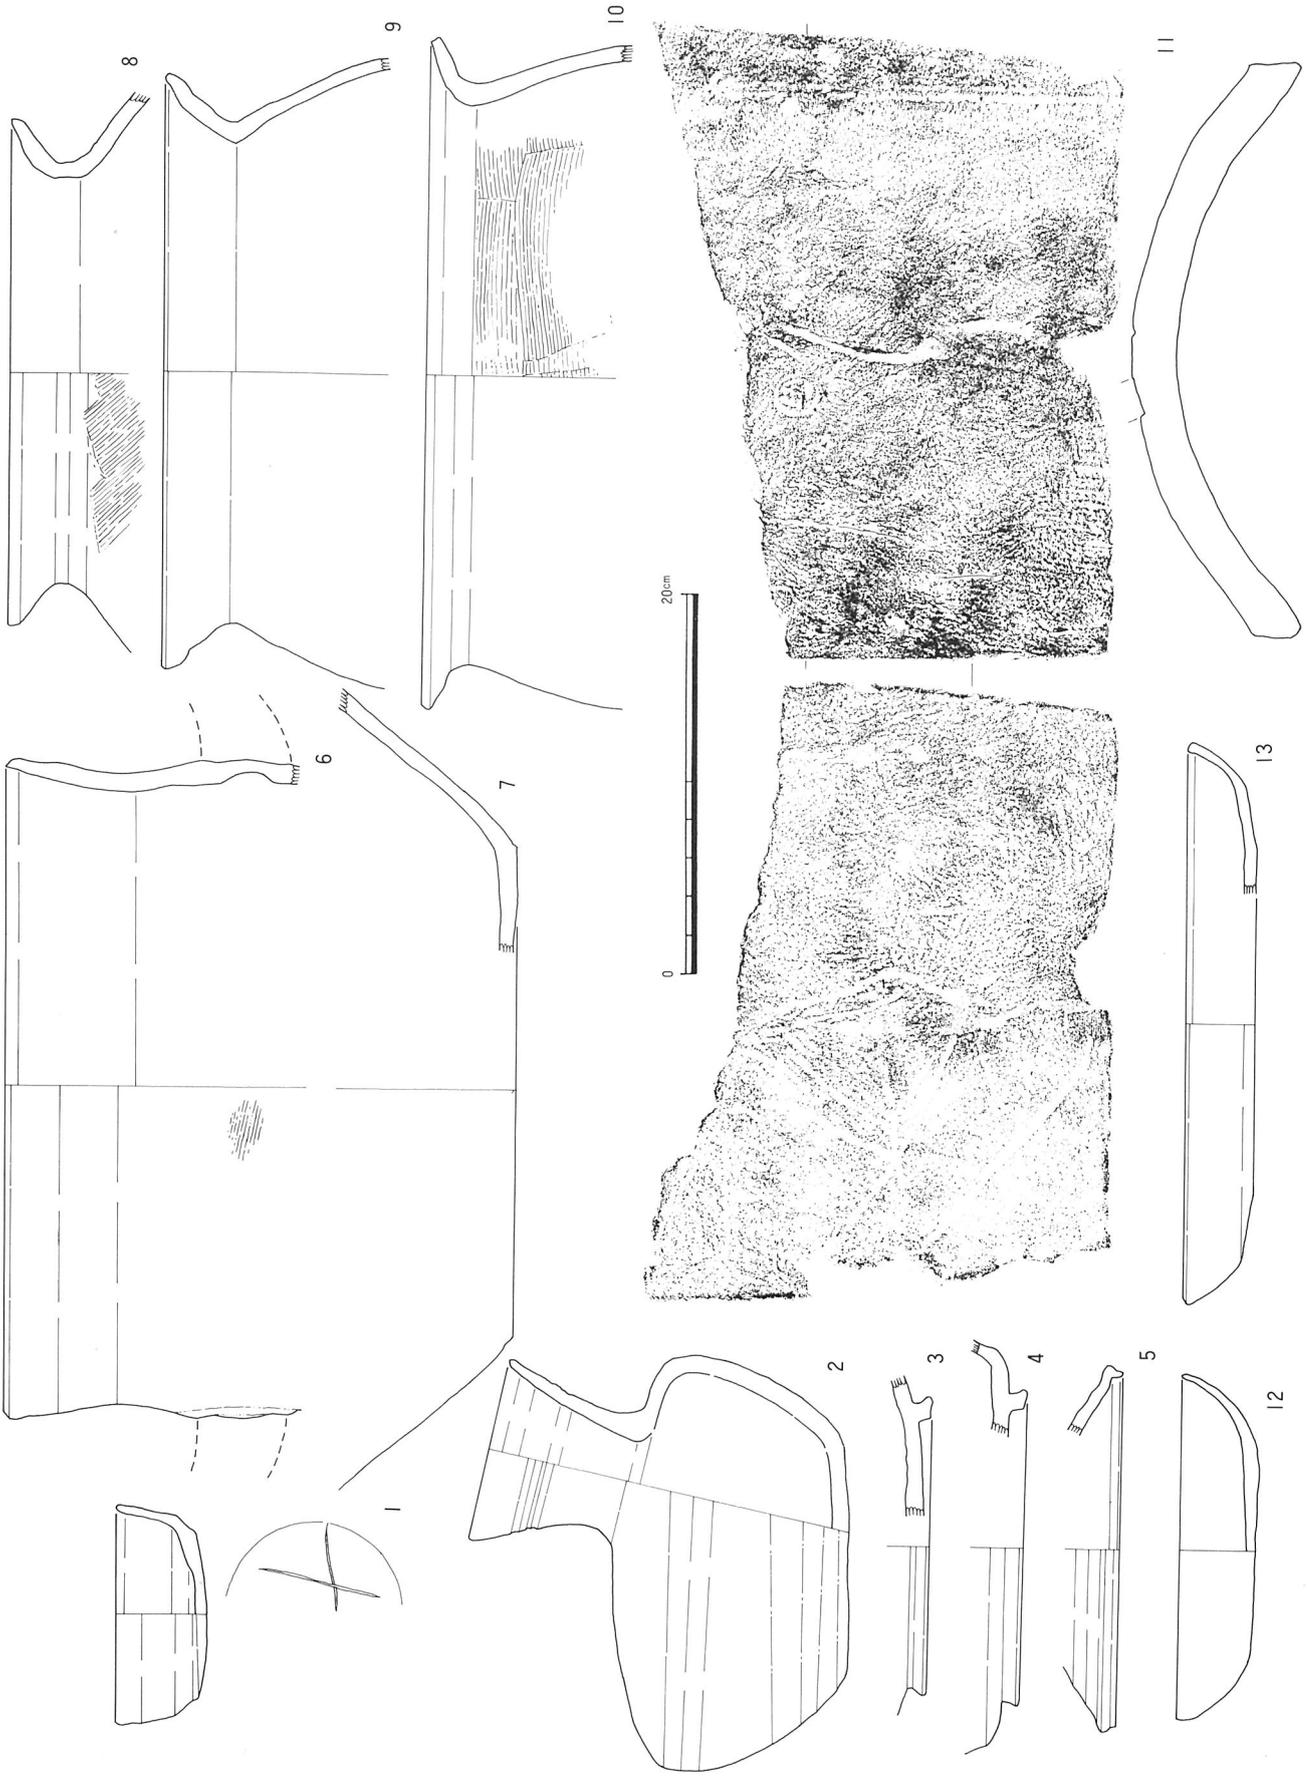
遺物 (1:4)

須恵器坏身(1) 完形で出土しました。口径8.5cm、器高3.6cm。底部は平底で、回転ヘラ切り痕を指オサエにより消しています。底面に「メ」状の記号のヘラ描きがみられます。体部はほとんど外傾することなく直線的にたちあがり、端部は丸くおさめます。体部外面と内面はロクロナデ調整で、内底部中央に一方指向先での強いナデが行われます。焼成は良好で内外面とも明青灰色(5B 7/1)です。

須恵器平瓶(2) 完形で出土しました。口径7.2cm、器高15.0cm、体部径16.4cm、体部高9.3cmです。口縁部は直線的に立ち上がり口唇部まで比較的肉厚です。口縁部には中央部のやや上よりの幅広ではっきりしない1条の沈線と、中央部の2条が複合した沈線が施されています。体部上半はロクロナデ調整、下半は回転ヘラケズリ形成痕をとどめ、底面は指オサエ調整されます。焼成は良好で外面はオリーブ灰色(5GY 6/1)を、底面は青灰色(5B 5/1)です。

須恵器坏身(3～4) いずれも高台付きの坏身の底部のみの破片です。(3)は1/6のみの破片で、推定底径は11.8cmです。底部はまるく下方へ膨らみます。内面はロクロナデ調整で、外面は回転ヘラケズリ調整です。高台は外側にやや開き、外端面が張り出します。焼成はやや甘くオリーブ灰色(2.5GY 5/1)です。(4)も1/6のみ破片で、推定底径12.5cmです。底部は平坦で、内外面ともロクロナデ調整されます。高台は外側にやや開き、外端面が張り出します。焼成は良好で、灰色(7.5Y5/1)です。

須恵器坏蓋(5) 宝珠つまみを持つ坏蓋の、口縁部のみ1/6の破片で、推定口径は14.0cmです。天井部は高くふくらみを持ち、端部は下方に小さく折り曲げています。焼成は良好で、天井部上面は灰白色(N 8/0)、その他の部分は青灰色(5B 6/1)です。

土師器甑(6) 口縁部1/4の破片で、推定口径25.6cm。口縁部から9.3cmの部分に径3.6cmの剥落痕があり把手が付いていたことがうかがわれます。対応する内面には強い指頭による横方向のナデが施されます。内外面とも表面の剥落が著しくわずかに外面に横方向のハケメがみられます。内外面とも灰白色(10YR 8/2)です。

土師器盤(7) 底部で1/3の破片です。底径19.5cm、残存高6.9cm。胎土は水簸されたような緻密なものですが焼成は不良です。内外面とも表面は剥落しています。内外面とも橙色(5YR7/6)です。

土師器甕(8～10) いずれも口縁部1/4の破片で、口径はそれぞれ20.0cm、23.3cm、26.2cmと復原されます。体部上半に最大径が来る球状の甕で、口縁は短く外に広がりながら立ち上がり、口縁端部は矩形にまとめられています。いずれも表面の剥落が著しいですが口縁部はヨコナデ調整が施され、(8)の体部外面は斜め方向のハケメ調整が、(10)の体部内面には断続的な横方向のハケメ調整が観察できます。いずれも内外面淡黄色(2.5YR8/3)です。

刻印平瓦(11) 国分僧寺に使用されたとみられる平瓦です。狭端部の約1/2の破片ですが、狭端部と広端部の差のあまりない矩形をなすものです。中央部で幅約30cm、高さ8.8cm、肉厚2.4cmです。凸面は縄目タタキ痕をナデ消しして、凹面はかすかに布目圧痕をとどめていますがほとんどナデ消されています。凸面はほぼ中央に直径2.4cmの刻印(陽刻)が押されています。印面は不明瞭ですが類例を求めると丸に「宿」と推定できます。

土師器坏(12) ほぼ完形で出土しました。口径13.6cm、器高2.9cmです。焼成があまく器表面はほとんど剥落しています。内外面とも灰白色(7.5YR8/1)で、口縁のみ赤灰色(10R6/1)です。

土師器皿(13) 口縁部で約1/4の破片です。推定口径21.7cm、器高2.7cmです。平坦な底から、口縁部が短く緩やかに立ち上がり、端部はわずかに肥厚しています。口縁部はていねいにヨコナデ調整が施されます。焼成は甘く、淡橙色(5YR8/4)です。

遺構出土遺物で手がかりとなりそうなものはSB50の柱抜き取り穴出土の須恵器坏の底部(3)(4)ですが、平城編年のⅠ・Ⅱ段階、8世紀の前半代からは降らないとみられます。SB50は8世紀の前半代にはすでに廃絶していたと見るべきでしょう。

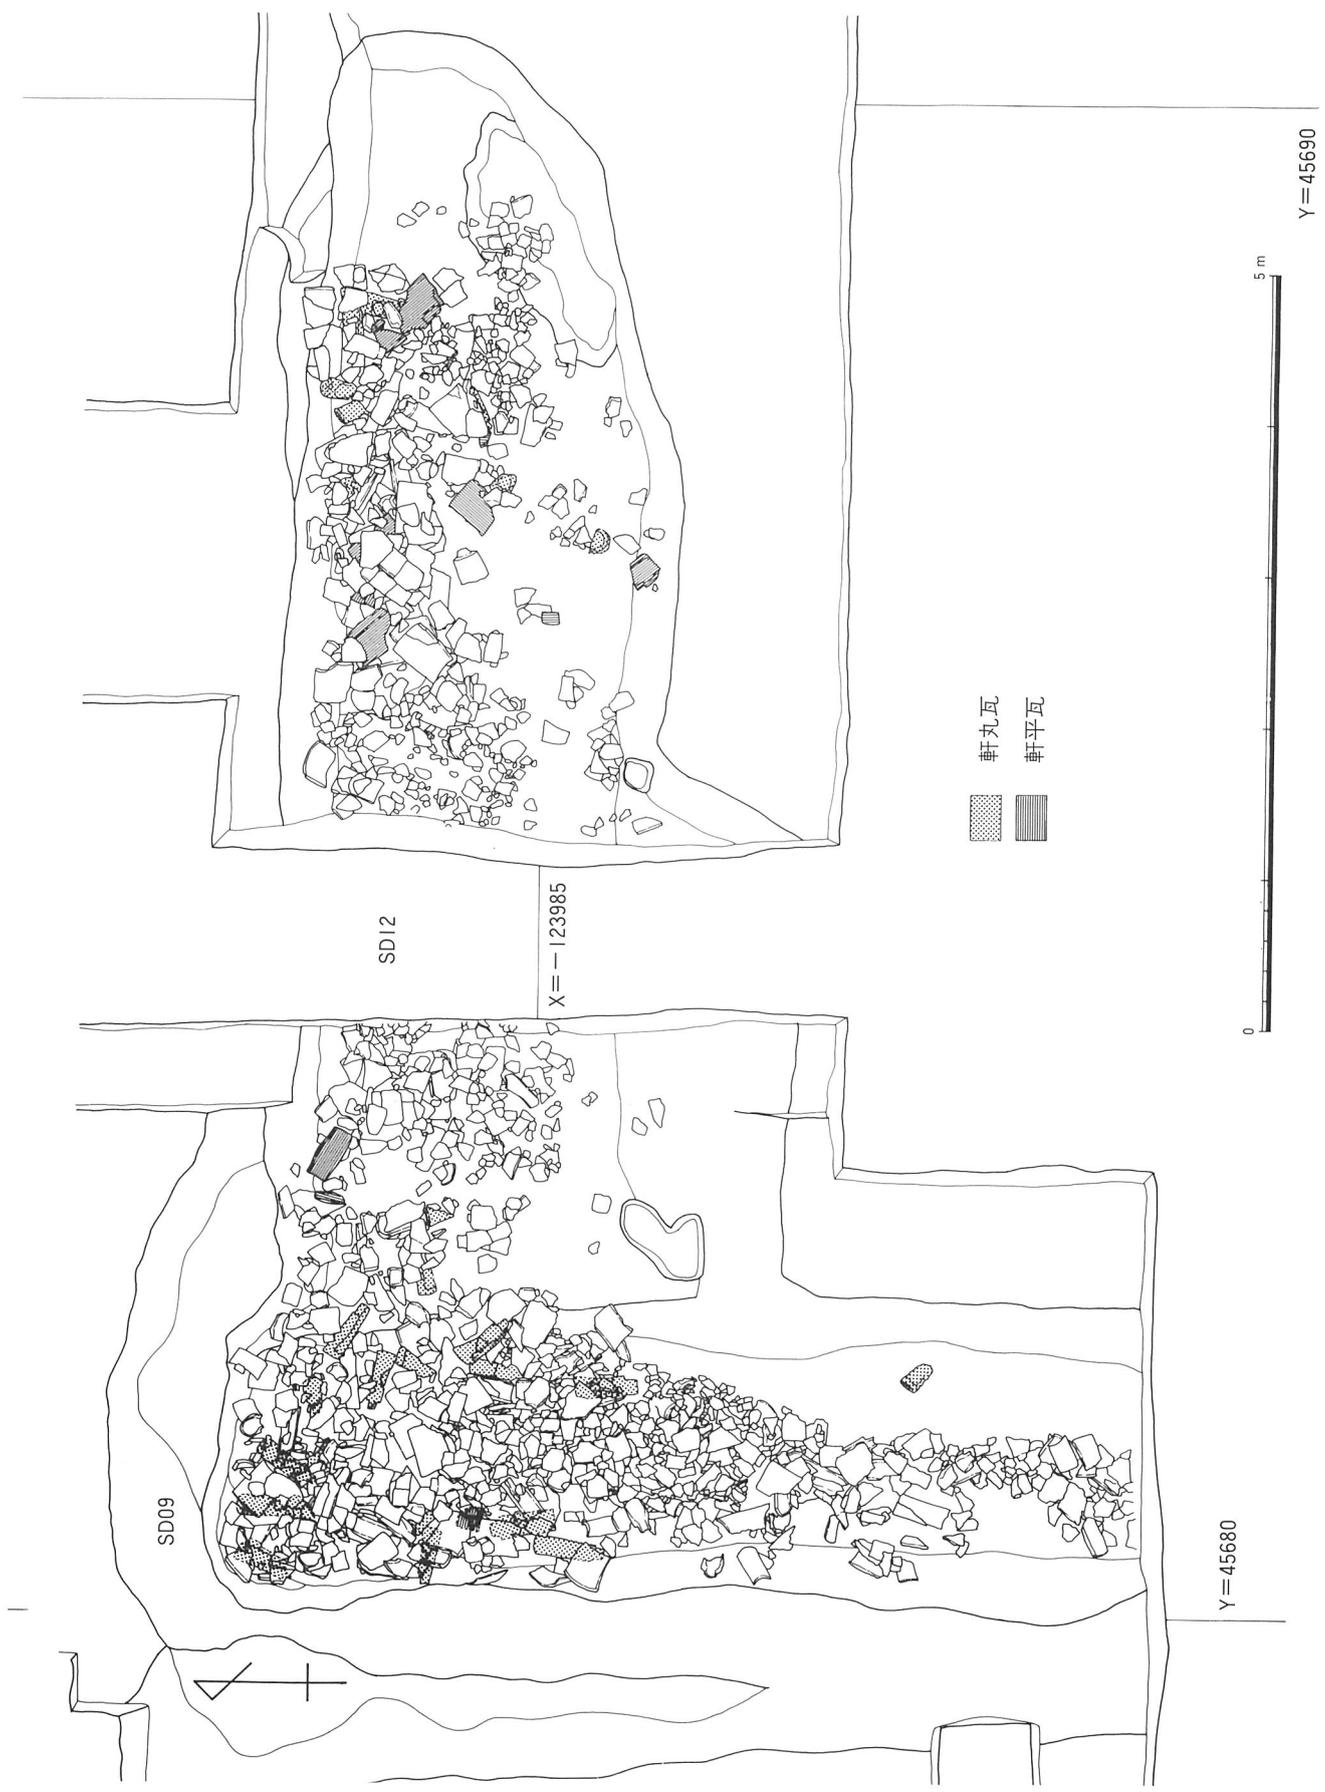
SD09・SD12 瓦出土状況 (1:50)

西内溝SD09・西隅楼南溝SD12 西築地内側と西隅楼南側から溝が検出されました。西内溝SD09の掘り形は現地表からの深さが1.2m、幅1.7~2.1mです。北端は隅楼部分で途切れており、その部分に西隅楼南溝SD12が直角に取り付きます。SD09埋土には大量の瓦類を含み、その層位的な出土のピー

クは、築地側から流れ込む黄褐色土を含む層と表土の間（上層）、同黄褐色土を含む層の付近（中層）、底面近く（下層）の3層が認められます。最も瓦を多く含むのは中層で、上層及び下層はほんのわずかです。瓦の堆積は築地側に多く見られます。完形の軒丸瓦がめだちますが、建物が自然崩壊したような堆積状況は窺えません。S D09は地山を70cmほど掘り抜いて、黄褐色土を採取したのち、30~40cm埋め戻され、築地雨落ち溝としての機能をもたせるように整備されたものと考えられています。中層の瓦はその埋め戻された面に堆積したものと判断できます。
