平成 29 年度 しゅりとうのくらきゅうすいろ 首里当蔵旧水路・首里城公園中城御殿跡 発掘調査現地説明会

平成 29 (2017) 年 12 月 23 日 (土) 沖縄県立埋蔵文化財センター

自里当蔵旧水路

首里城公園 中城御殿跡

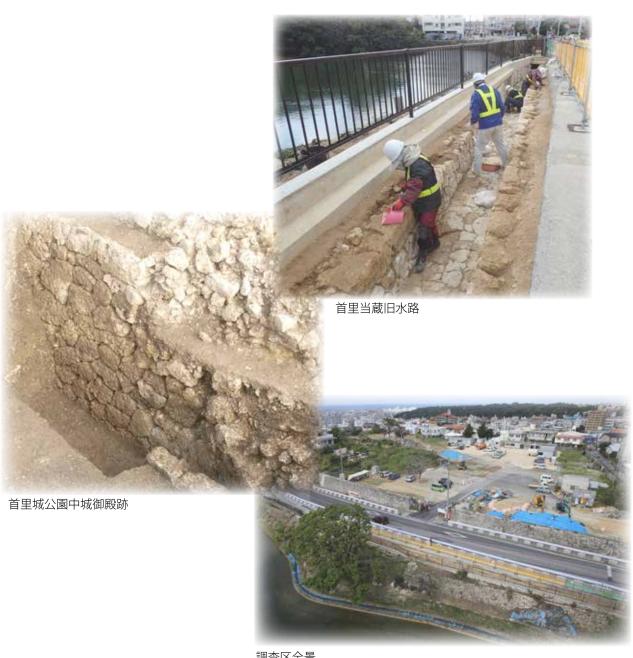
調査区全景

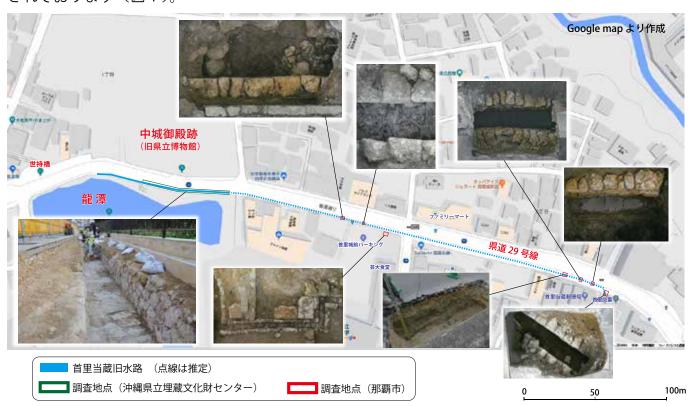
図1 首里当蔵旧水路と調査区の位置

今回の調査区は、龍潭沿いで中城御殿跡の前面に位置しておりますが、今回確認された首里当蔵旧水路は、那覇市教育委員会の調査により県道沿いに現在の首里交番付近まで、部分的に確認されております(図1)。

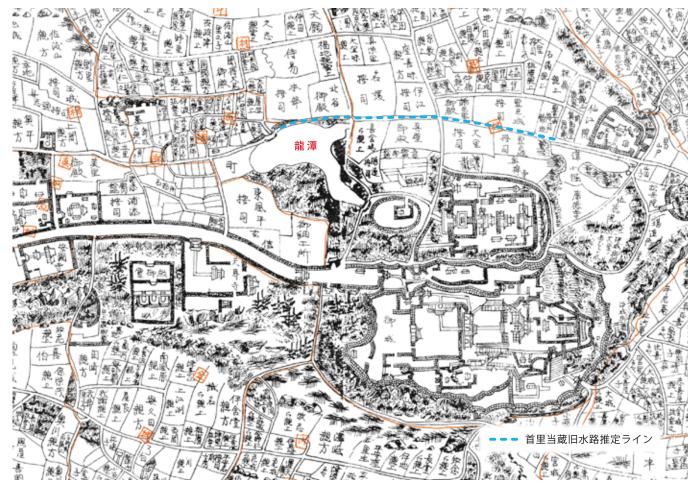
図2 首里古地図にみる当蔵旧水路周辺

この龍潭の北端である現在の県道には、戦前までには世持橋が架かっており、今回確認された水路はこの橋の下に流れ込んでいたと考えられます。この橋は、1661年に第一尚氏の菩提寺とされる慈恩寺跡より移築したものと言われています(図2)。

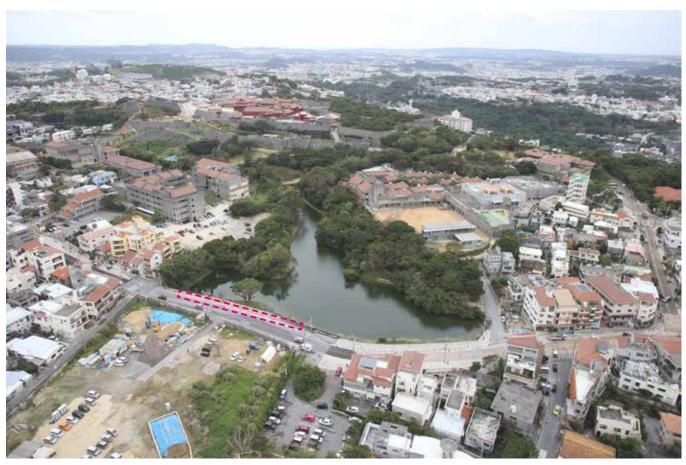
図3 調査区遠景

また、本水路は那覇市教育委員会の調査では現在の首里交番まで続いていたものと考えられており、その全長は約400mはあったものと思われます。この一帯は先述した慈恩寺と蓮小堀という池があり、本水路はこの池が基点であったものと考えられます。沖縄戦後、この周辺は荒廃しましたが、2000年に首里城は世界遺産となり、環境に配慮した街づくりが行なわれているところです(図3)。

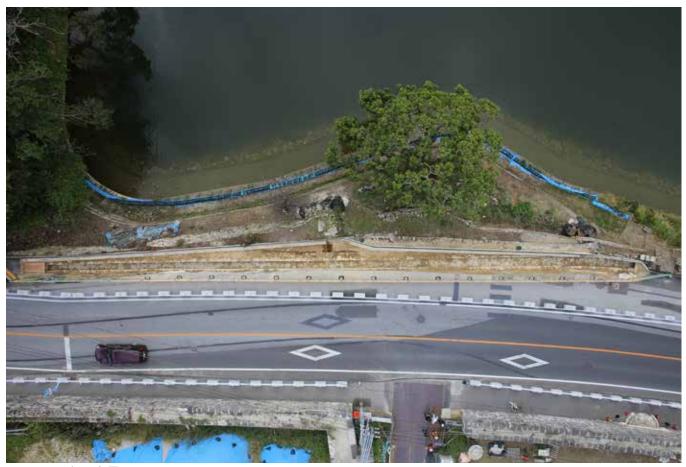
図 4 調査区全景

今回の調査で確認された水路遺構は、調査区内の長さは 60 m、幅 70 cm、深さ 60 cm を測り、両側には長さ $20 \sim 60 \text{ cm}$ の琉球石灰岩で $3 \sim 4$ 段積まれています。床面には、 $20 \sim 30 \text{ cm}$ ほどの石を石畳のように敷き詰めています(図 $4 \sim 6$)。龍潭側に設定したサブトレンチでは、幅 80 cm ほどの両面積みの石垣であったことも分かりました(図 7)。また龍潭側の上段部分には、機械できれいに仕上げた細長い切石が多く使われており、戦後以降も使われていたものと考えられます(図 8)。

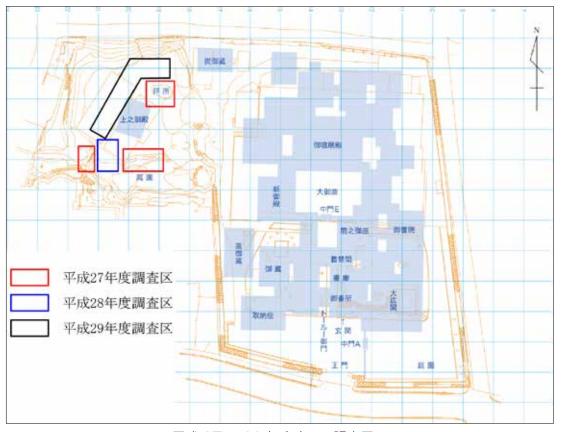
査では庭園、御嶽、中城御殿の周縁を囲む石牆のあったと考えられる場所に調査区を設置し、遺構を確認するための調査を行いました。その結果、ある程度破壊を受けているものの、庭園跡や御嶽周囲の階段跡、石牆が残っていることがわかっています。今年度は、今までの調査で判明した石牆遺構の残存範囲を確認する目的で調査区を設定し、発掘作業を行っています。

平成 27~29 年度までの調査区

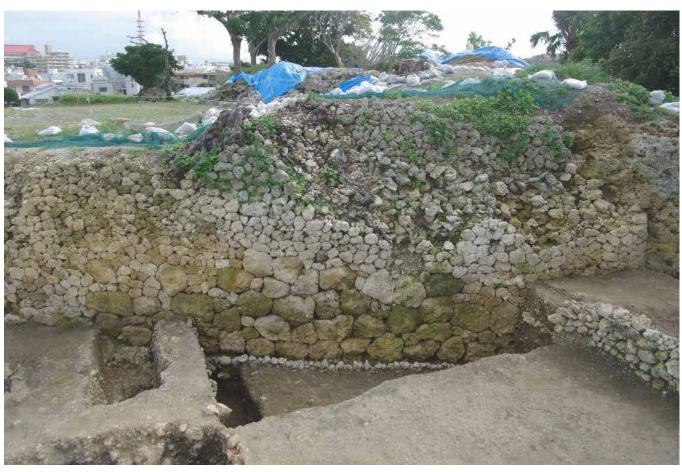
上之御殿の西側の壁となる遺構で、南側の庭園に接続し、一部破壊されているものの、北側の 淵まで延びる壁が検出されており、地表から3~4m下まで続きます。北側では石牆に揃って垂 直に削られた岩盤も検出されており、元の地形を利用して構築していたことがわかります。また、 石牆の東側には反対側に面を持つ石列が検出されており、石牆を構成する内側の部分になると考 えられます。また、石牆上部には石敷き遺構が残されており、中城御殿当時の地表面であったと 考えられます。

石牆南側部分(平成27年度検出、西から)

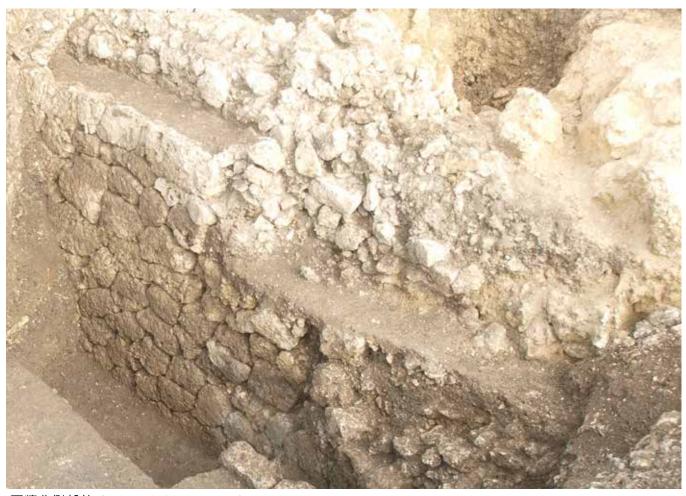
石牆北側部分 (平成29年度検出、西から)

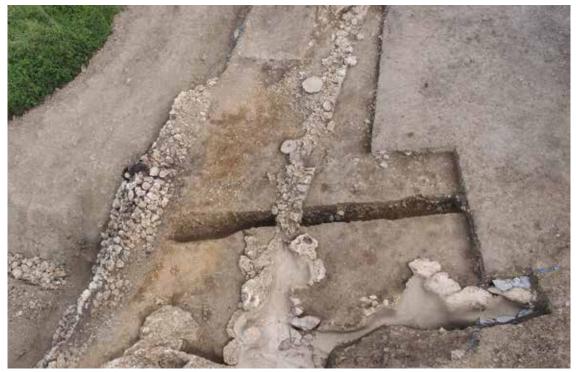
石牆とその内面と考えられる石列(平成28年度空撮、南から)

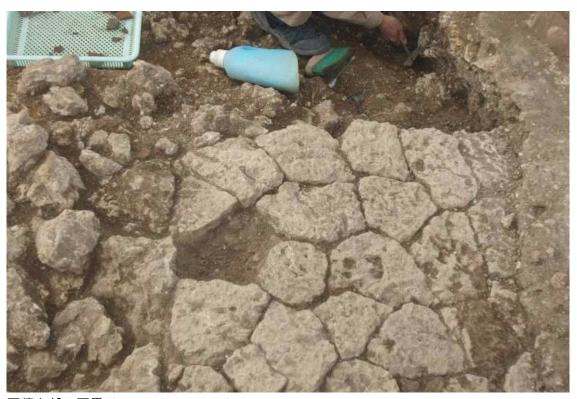
石牆上部の石畳 (平成29年度、東から)
