# 岐 阜 城 跡 3

— 史跡整備に伴う発掘調査 —

2015

岐阜市教育委員会  
(公財)岐阜市教育文化振興事業団

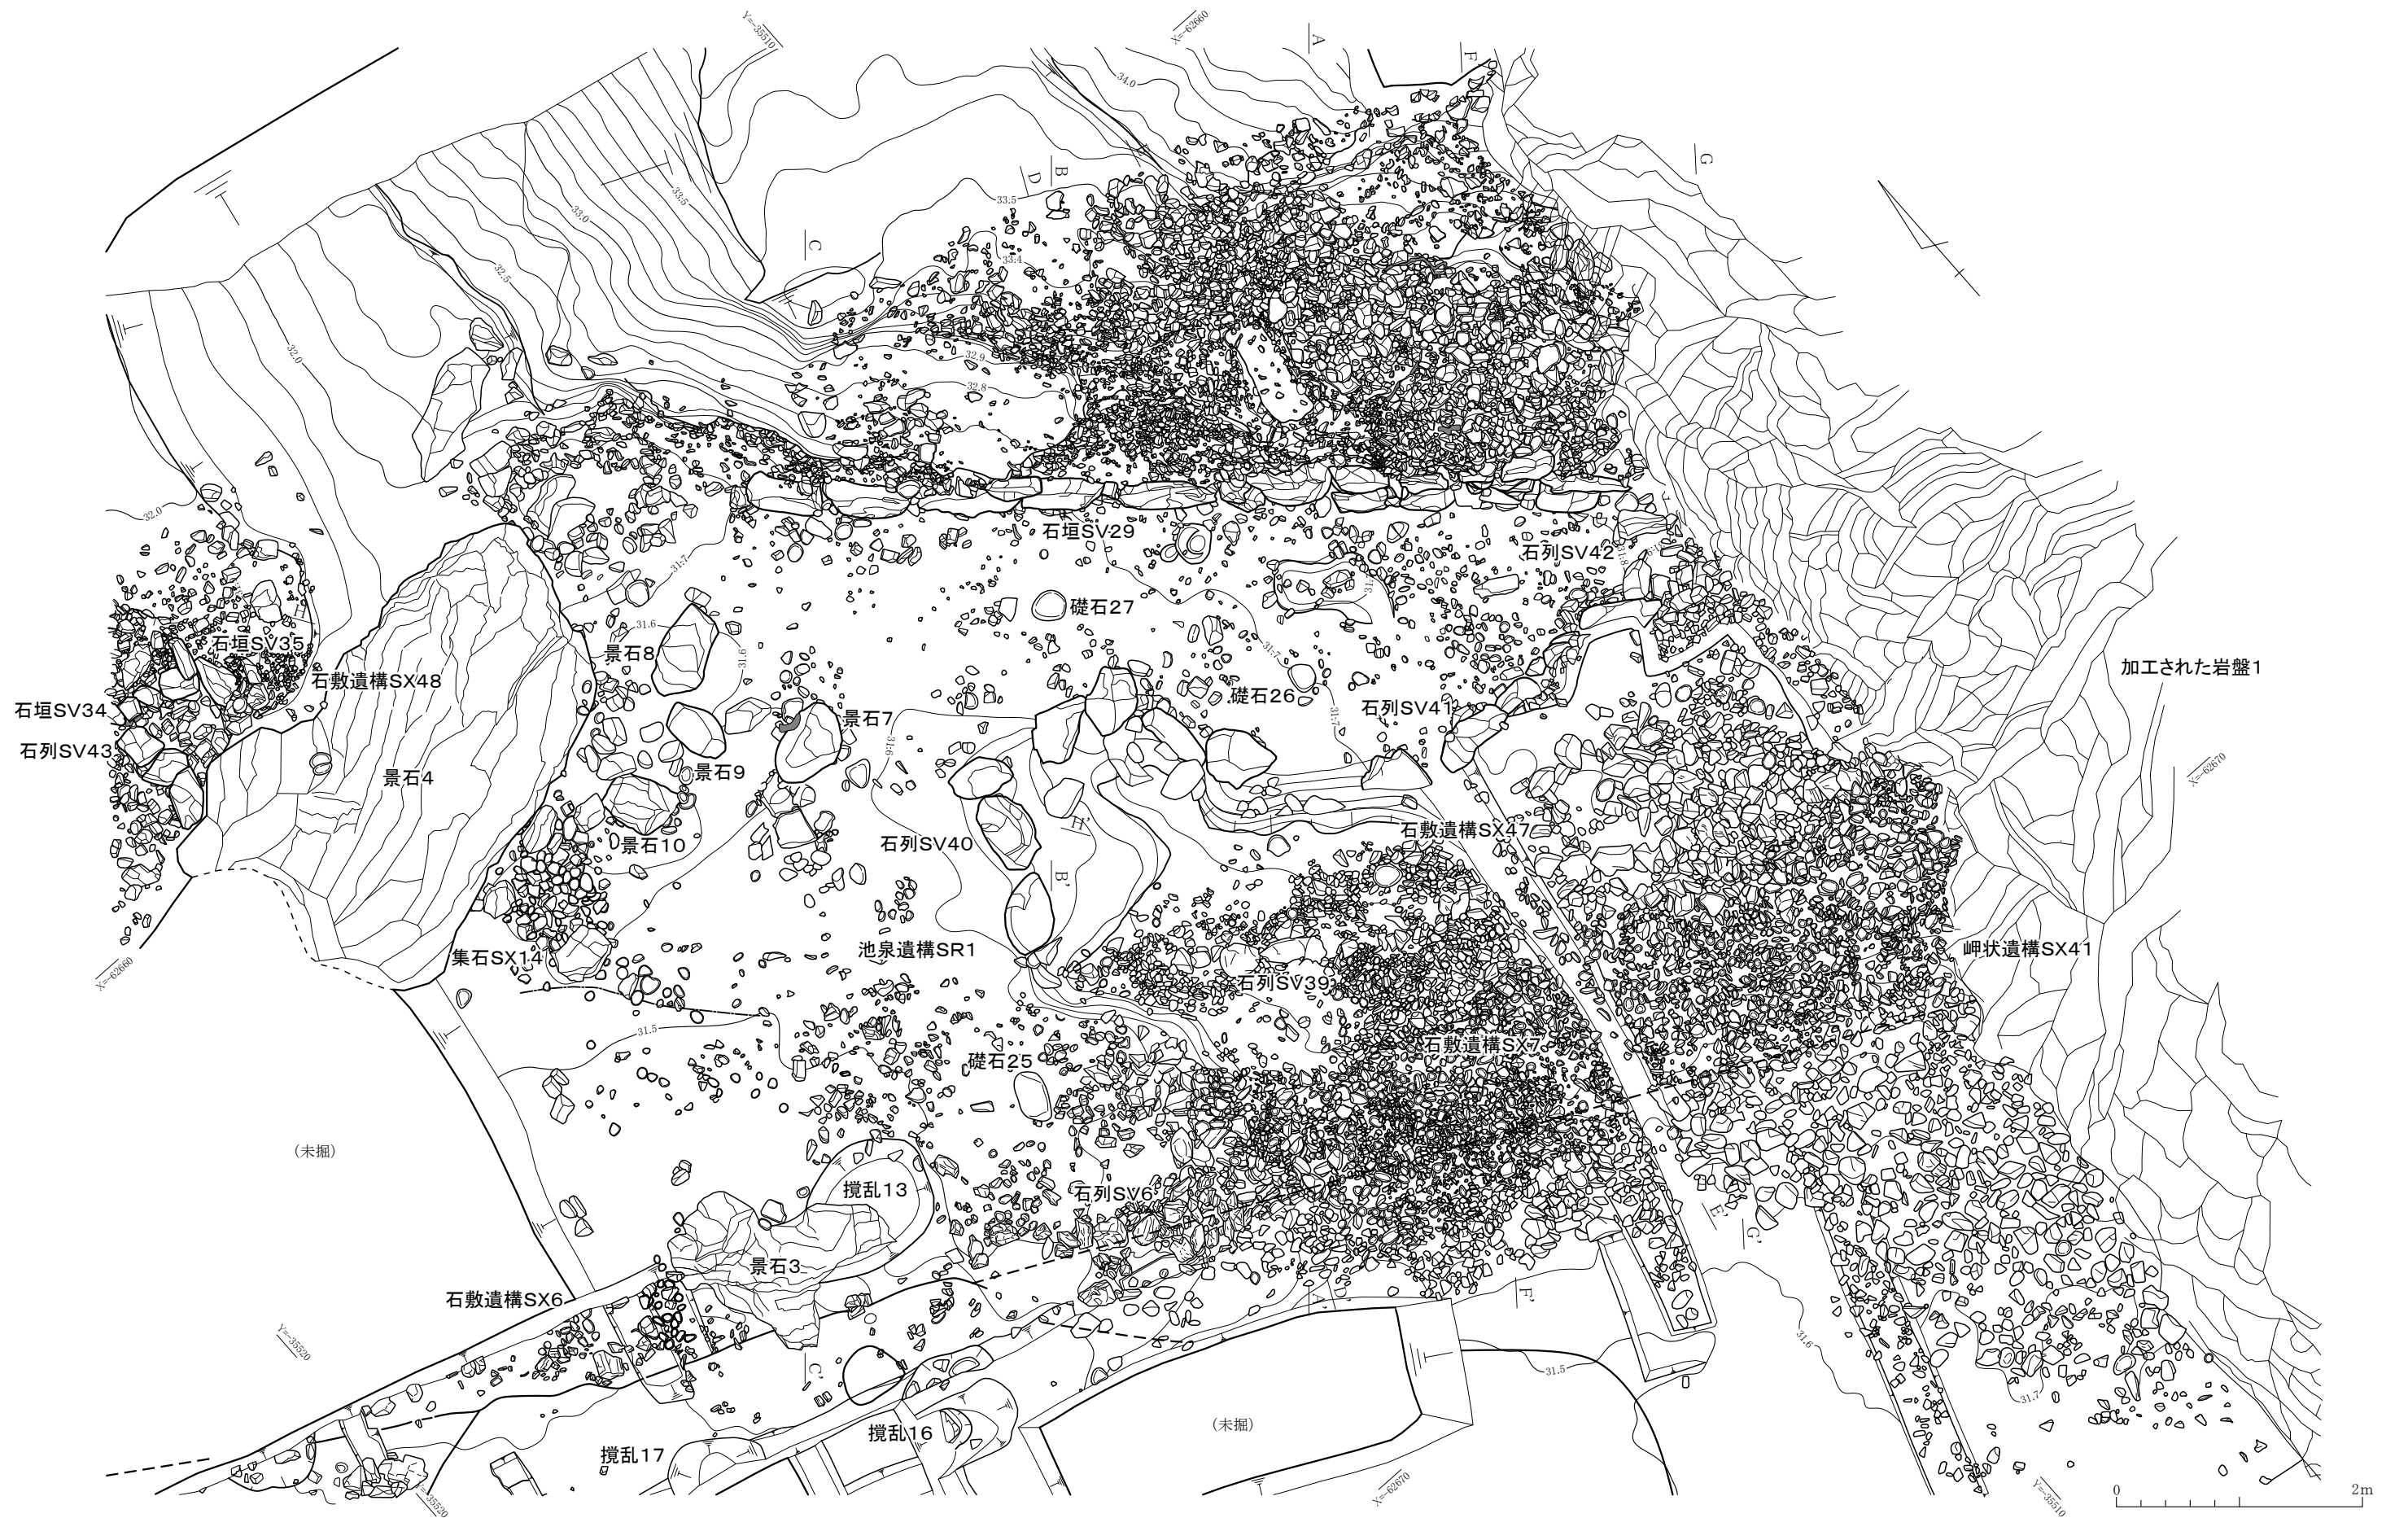
第8図 池泉遺構SR1(北東部)実測図(1)

長さ7.1m、幅約1.9m、SX41上で東西方向に広がる石敷遺構。円礫が多く使用され、北東部分が最も高く、南・西に向け低くなる。北端は石列SV39で画されると見られる。南端は石列SV6の延長までと思われるが、石などは検出されない。SX7の位置は岩盤に施された溝状加工痕の直下に当

たり、水流を受ける施設であると同時に州浜として構築された可能性が高い。

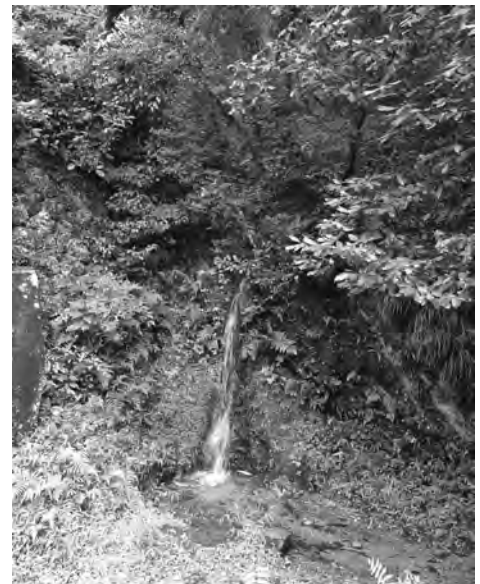
この岩壁はチャート質の露頭岩盤である。その層理は風化によって自然剥離することから加工痕跡を見分けることは困難であるが、少なくとも2筋の溝状の窪みが観察される。現在においても降雨時にはここに流水が見られることから、これが園池の水源として機能していたといえよう。この2つの落水については、それぞれその直下において石敷き遺構が確認されている（岬状遺構S X 41、

写真2 調査以前からあるA地区東側岩盤の北端の滝（西から）

集石遺構S X 40)。これらは水受けの施設であったとみてよいであろう。
