山梨県内分布調査報告書

(平成27年1月～12月)

山梨県教育委員会

平成27年 県内分布調査全体事業位置図

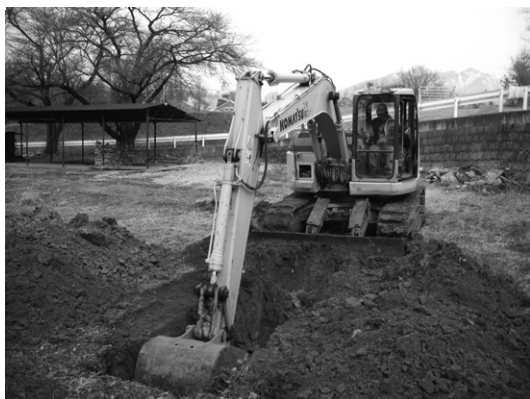
第1トレンチ掘削状況

調査手順は事前協議時に関係者と伴に実見した位置に5条のトレンチを設定し重機により掘削の後、人力による精査を行い土層の観察を実施した後に現状に復した。

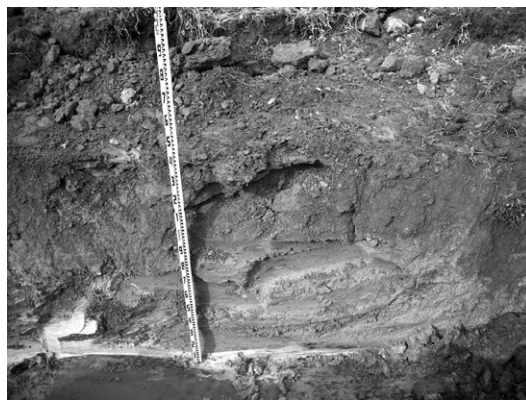
第1トレンチ土層堆積状況

土層の堆積状況は第1～第3トレンチではおおよそ40cmで堆積する暗黄褐色土の表土の下、明黄褐色粘質土層が1m以上見られその下層には白灰色粘質土層が確認できた。また、農業機械実習ほ場においても長いトレンチを2本開口させて土層観察を実施したが第1～第3トレンチと同様な層位の堆積が確認された。

試掘調査の結果、表土近くはトラクターなどで土が攪拌されており良好な土層堆積は確認できなかった。また、表土層下には御岳第1テフラ（黄褐色土層・白灰褐色土層）が厚く堆積している状況が観察でき、遺構・遺物も認められず、このため記録保存目的の発掘調査は不要と判断した。

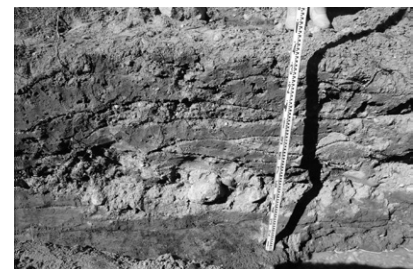
1号トレンチ土層

今回の調査区画では第 2 トレンチより住居跡と考えられる土層の違いや全てのトレンチから土器類が出土するなどのことから安道寺遺跡主要部分近くにあたると思われる。

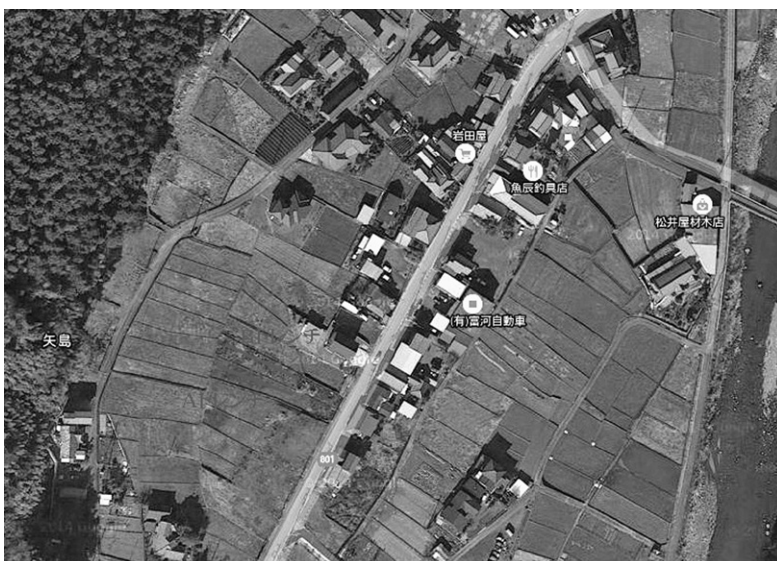
南側のAトレンチも北側のBトレンチも共に200cmの深さまで掘り下げたものの、厚さ10cmほどの水田に利用されていた薄い表土の下は礫層となっており、この礫層は地表から深さ170cmまで続き、以下は砂礫層となり出水が始まった。二本のトレンチの断面からは遺構の存在は確認できなかった。また土器の破片あるいは石器の破片などの出土も全く確認できなかった。調査終了後に土を埋め戻し、全ての作業を完了した。

航空写真（赤線 下がAトレンチ、上がBトレンチ）

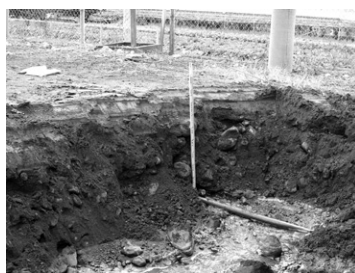
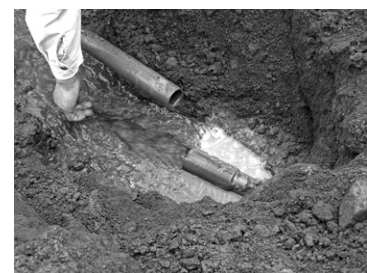
試掘調査では、まず浸透マス部分(5m×5m)の範囲の掘り下げを開始した。グラウンド部分は地表から20cmの厚さで砂層が敷かれ、以下は人頭大の礫を多量に含んだ褐色土層となっていた。90cmの深さまで掘り下げたところで南北に走る未知の水道管(φ4cm)にあたり、ジョイント部分が抜け出水が始まってしまった。この水道管については学校側も存在を知らず、止水栓の場所も特定できなかった。結局、学校が水道業者を手配し、当方は試掘作業を中断し学術文化財課に状況を報告して指示を仰ぐこととした。浸透マス以外の試掘箇所にも今回の水道管に加え別の水道管の存在が予想されるため、担当としては試掘の続行は不可能と判断した。同じく学術文化財課からも今回の試掘は中止とし、工事を行う時に立会調査で対応するよう指示があった。今回の水道管に関しては学校側が手配した業者が修理を行ってくれたので、修理後に重機で土を埋め戻し調査終了とした。

破損した水道管

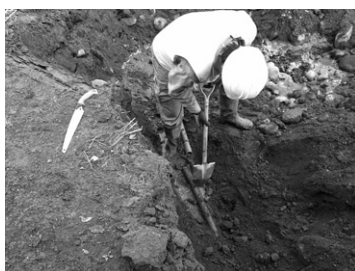
水道管の修復作業

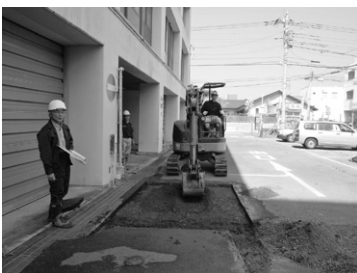
G 4 地点の掘削

調査はG-4、外-12、外-13は重機を、B-9、B-10は人力で掘削を行い、土層堆積の確認を行った。掘削規模はいずれも1m×1mで、外-11は大きな切り株があり掘削を実施しなかった。G-4では現地地表下0.55mで建物の基礎とみられるコンクリートが面的に広がっている状況が確認された。外-12、外-13は、造成時の埋土が現地地表以下で厚く堆積しており、地表から1.1m下まで掘削を実施したが、コンクリートブロック等の廃棄物が検出されたのみであった。B-9、B-10についても、廃棄物を伴った埋土が厚く堆積している状況であった。B-9は現地地表下1.1mまで掘削した地点でボーリング調査時に確認された埋設物とみられる20cmほどの礫を検出した。B-10は、地下埋設物が確認された現地地表下1.4mまで掘削したが、廃棄物と共に埋め土がさらに下まで堆積する状況がみられたため、掘削を中止した。結果として、掘削を行った5箇所について、いずれも攪乱を大きく受けており、遺構・遺物ともに全く確認できなかった。しかし今回掘削を実施した深度より深い範囲、また今回の掘削地点以外の範囲については埋蔵文化財が存在する可能性があるため、今後事業等が行われる場合は別途協議が必要である。

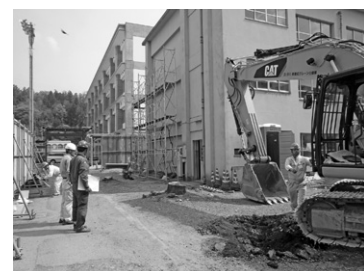
抜根箇所の深度はそれぞれA:約0.7m、B:約0.4m、C:約1.0m、D:約0.9mである。いずれも砂礫と溶岩片が混じって堆積している状況で、A地点については現地表下0.7mでモルタル片、D地点については、現地表下0.9mで水道管が埋設されていることが確認され、以前にも掘削を受けている様子が窺えた。結果として、遺構・遺物ともに全く確認出来なかったことから、埋蔵文化財の保護措置は不要と判断した。

B地点の抜根

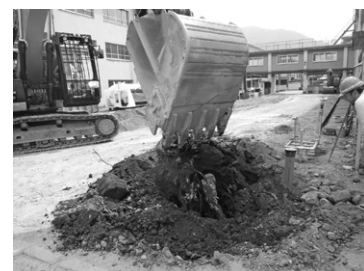
C地点の抜根

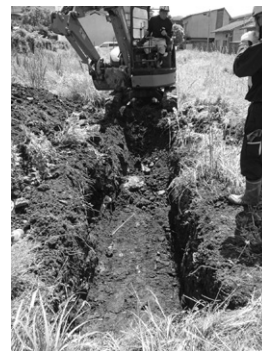
立合調査では重機を使用し、8 箇所（A～H トレンチと命名）の掘削と土層の観察を行った。掘削の規模は 1m × 1m が 4 箇所、1m × 5m が 4 箇所であり、最大掘削深度は約 1.5m であった。B トレンチの廃棄物が混じる土の中から縄文時代前期・古墳時代の土器が採集された。この廃棄物が混じる土が何処の場所のものかは確定できないが、現在更地である当該地には、過去数軒の家屋が建っていたことが記録にあり、その家屋等を取り壊して土地を掘削して埋納した可能性が高い。今回の調査では、所々に深さ 50～60cm で地山が残っていること、ピットや縄文時代及び古墳時代の土器の存在も確認された。この土地は、周知の埋蔵文化財包蔵地「緑が丘一丁目遺跡」の範囲内のため、今後当該地で掘削を伴う事業が実施される場合は詳細な試掘調査が必要であると認められる。

B トレンチの掘削

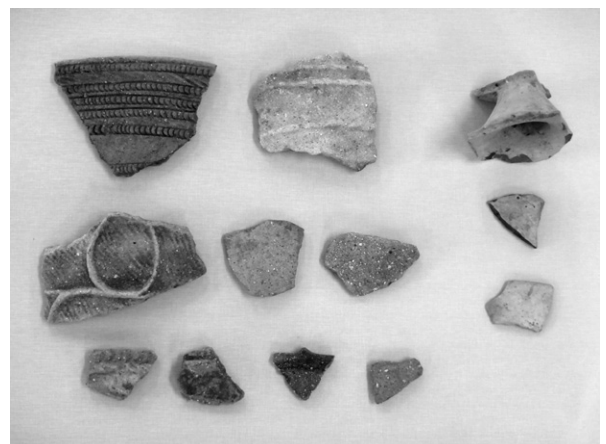
B トレンチ出土土器

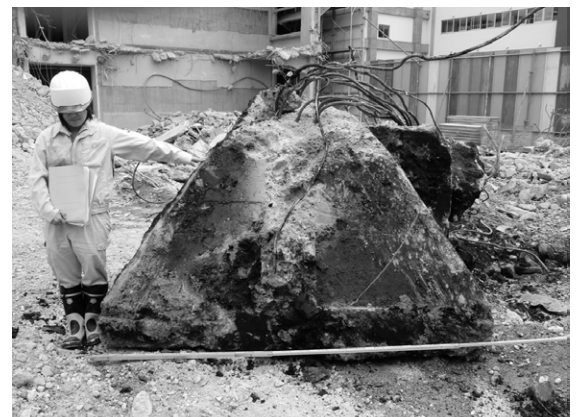
土層の観察からは、この建造物の基礎を設置した際に、面的に相当広範囲に深さ3mまで掘削を行っていたことが判明した。今回1箇所のみ撤去したフーチング基礎も、その基底部がフラスコ状に広がった形状で巨大（320cm×230cm）なものである。この基礎と同等規模のフーチング基礎が建造物の範囲全域70箇所にわたって設置されており、遺構の存在が予想される範囲は、この基礎を設置する段階でほぼ壊滅的に破壊されたと判断できる。今回の調査の結果、この第二棟の基礎撤去作業に関しては、今後とくに埋蔵文化財センター職員の立会は不要であると判断した。ただし今後、他の建造物の基礎撤去時への対応については別途協議していくものとする。

撤去したフーチング基礎

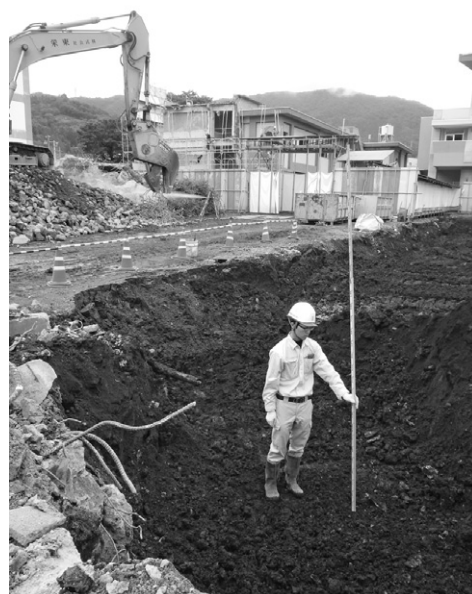
重機により第一棟東側の基礎の撤去を実施した。基礎は、南北3列×東西10列、計30基が埋設されている。その中で最も西側の一列の解体で土層及び周囲の状況の確認を行った。調査の結果、建物の基礎が現地表下約2mの地点まで埋設されており、基礎が地中にて井桁状に連結している状況が確認された。基礎単体の規模は第二棟のものより小規模であるが、それぞれが連結しているという状況から基礎設置時には面的に掘削を行っており、厚く攪乱を受けているものと判断された。今回確認を行った一列より東側についても同様の状況が想定され、遺構・遺物ともに全く確認出来ないことから、計画通りに基礎撤去作業を進めても差し支えないと判断した。

基礎撤去跡

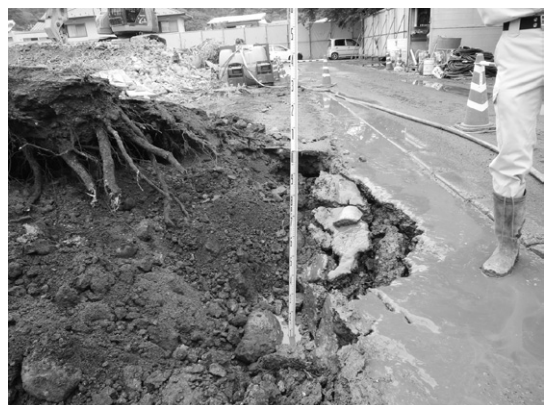
第一棟東側の立木2本を重機で抜根し土層の確認を行った。結果、抜根箇所は砂礫混じりの黒褐色土が堆積し、土管等の瓦礫が検出された。抜根の掘削深度は浅く、南側は現地表から約40cm、北側が現地表から約50cmであった。また、抜根跡より下の地点からは電気の配管が確認され、以前に掘削を受けている様子が窺えた。これらの状況と、遺構・遺物が全く確認出来ないことから埋蔵文化財の保護措置は不要と判断した。

抜根実施跡（南側）

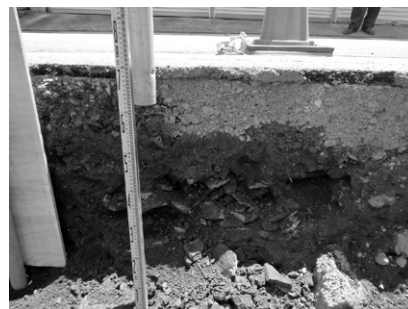
調査の結果、新たに瓦溜まり 1 基と、焼土集中 1 基を確認した。瓦溜まり付近では、本調査時に瓦が散見されていたが、面的に分布していなかった。今回、市道に接する壁面の断面観察をした結果、瓦は厚く堆積しており、東側（市道側）に向かって集中するものと考えられる。焼土集中は、北から 5 本目の単管付近で検出された。平面的な遺構プランを確認することは困難であったが、断面により観察できたため、検出状況を撮影した。

瓦溜まり検出状況

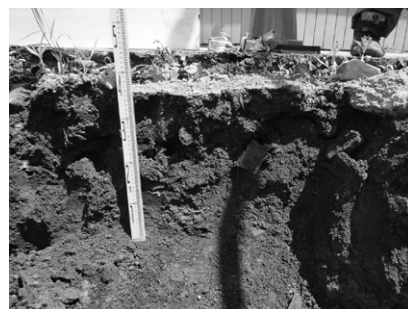
焼土集中検出状況

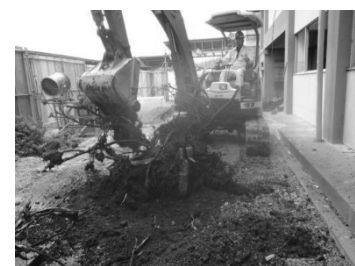
観察の結果、抜根を実施した A～E 地点のいずれも砂礫混じりの黒褐色土の堆積がみられたが、遺物等の確認は出来なかった。また、D 地点、E 地点からはそれぞれ、ビニール、コンクリート片が検出され、以前に掘削を受けた様子が窺えた。さらに、対象となった立木はいずれも直径 20cm 程度と細く、抜根による地盤への影響も少なかった。結果として、遺構・遺物ともに全く確認出来なかったことから、埋蔵文化財の保護措置は不要と判断した。

E 地点の抜根

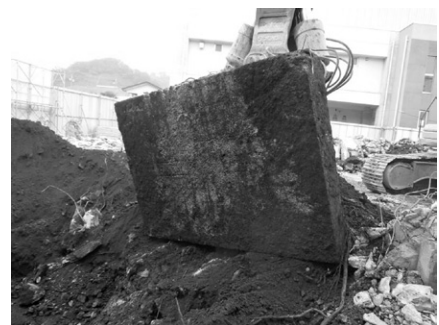
基礎撤去工事は、南側から北側に向かって作業が進行した。基礎は長方形を呈し、平面形で長辺320cm、短辺230cmを測る。基礎の下には、玉石の上に捨てコンクリートが造成されていた。第五棟の範囲内は、基礎造成のため削平されていたが、棟の南西に位置する壁で地山層が確認されたため、土層観察を行った。結果、把握された地表下95cmの暗褐色土層と地表下110cmの黒褐色土層は、遺構の構成土層となり得る土層と判断される。

撤去された基礎

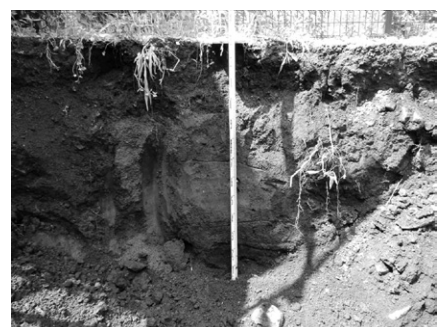
抜根地点1は1.5m×1.5mの範囲を地表下90cmまで、地点2は3m×1.7mの範囲を地表下1.3mまで掘削した。地点1・2では、それぞれ第五棟南壁でも検出された黄褐色土層、暗褐色土層が検出されており、地点1の暗褐色土層の上位からは、黒色粒子が確認された。これらの土層は、本調査時における鍵層になると考えられる。

抜根地点2土層

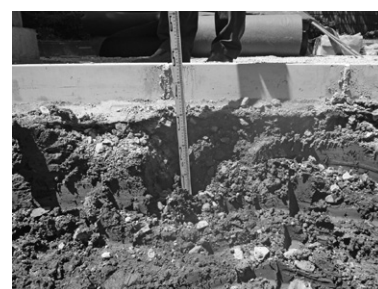
工事は既存のアスファルトを剥いだ後に軟弱な地盤を除去し、砕石を入れて舗装を行うというものであった。掘削・剥ぎ取り深度は最大で約 30cm であり、過去の工事での掘削深度に満たないものであった。今回の掘削範囲では、遺構・遺物とも確認できなかったため、計画通りに工事を進めて支障なしと判断した。

剥ぎ取り断面

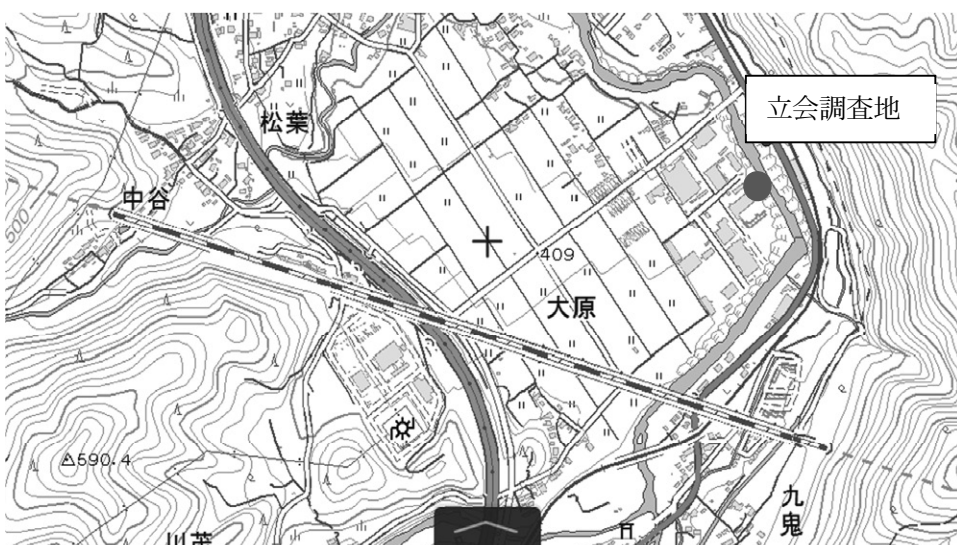
第2図 立会調査地点

重機でトイレ設置場所の掘削を実施した。掘削範囲は便槽を埋める南北約1.5m、東西約2.5mの範囲であり、深さ約1.0mまでの掘削である。掘削終了後、土層の堆積状況及び周囲の状況確認を行った。

調査の結果、現地表下約0.4mは礫が混在する茶褐色土、約0.4m～約0.8mは粒子の粗い明黄茶褐色土、約0.8mより下層は暗茶褐色土の堆積が見られた。また周囲の観察から埋蔵文化財包蔵地である沖大原遺跡は、今回の調査地より一段高い台地上に立地しており、当該地は沖大原遺跡の端部もしくは埋蔵文化財包蔵地外に立地していると判断される。 今回の調査では遺物・遺構ともに確認できず工事を進めても差し支えないと判断した。

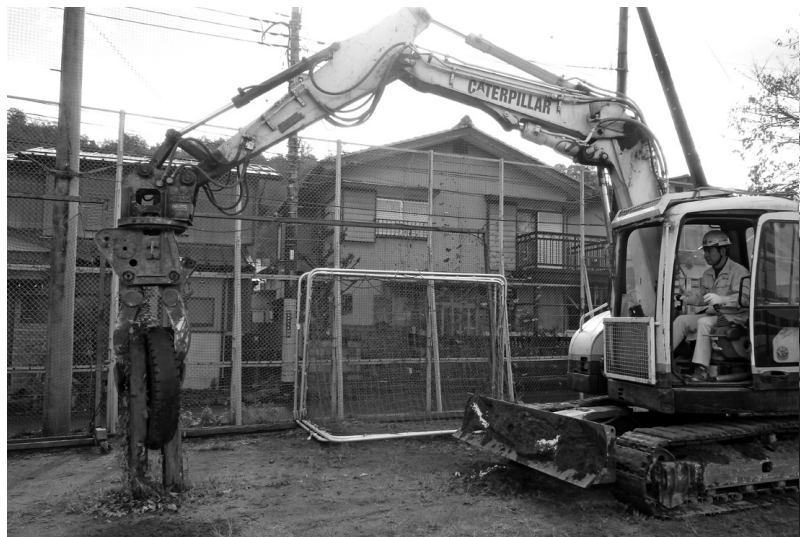
器具の撤去は重機にて西側から実施し、撤去跡の土層及び周囲の状況の確認を行った。調査の結果、体育器具の支柱は現地表下約80cmの地点まで埋設されていた。撤去跡の土層観察を行ったところ、体育器具の支柱が埋設されていたGL-80cmの深さまでは崩れた砂が落ち込み、確認することが出来なかったが、目視可能なGL-40cmまでの範囲については、砂を主体とした埋め土が堆積しているとみられ、ガラス片等の混入が認められた。また、体育器具は重機にてほぼ垂直に引き抜かれたため、撤去に伴う周囲の地山への影響はみられなかった。

撤去状況

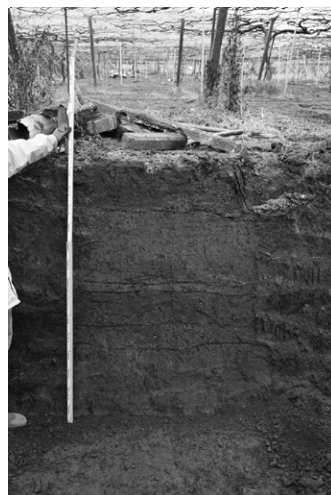
立会調査では重機を使用し、1 工区南半分の部分の掘削と土層堆積状態の観察を行った。掘削深度は 150cm で幅約 2m 長さ 20m の範囲を掘り下げた。土層は掘削範囲全域で同一の堆積状態を示し、発見された遺構遺物は皆無であった。1 工区北半分については、当該事業とは別の既設道路部分での下水道工事が並行して実施されており、その工事個所での土層観察が可能であった。土層は南半分と全く同じ堆積状態を示しており、結論として、1 工区については予定どおり工事の着工は問題ないものと判断した。

土層堆積状況
