# 正法寺跡発掘調査概要報告書

— 四條畷市清滝所在 —

四條畷市教育委員会

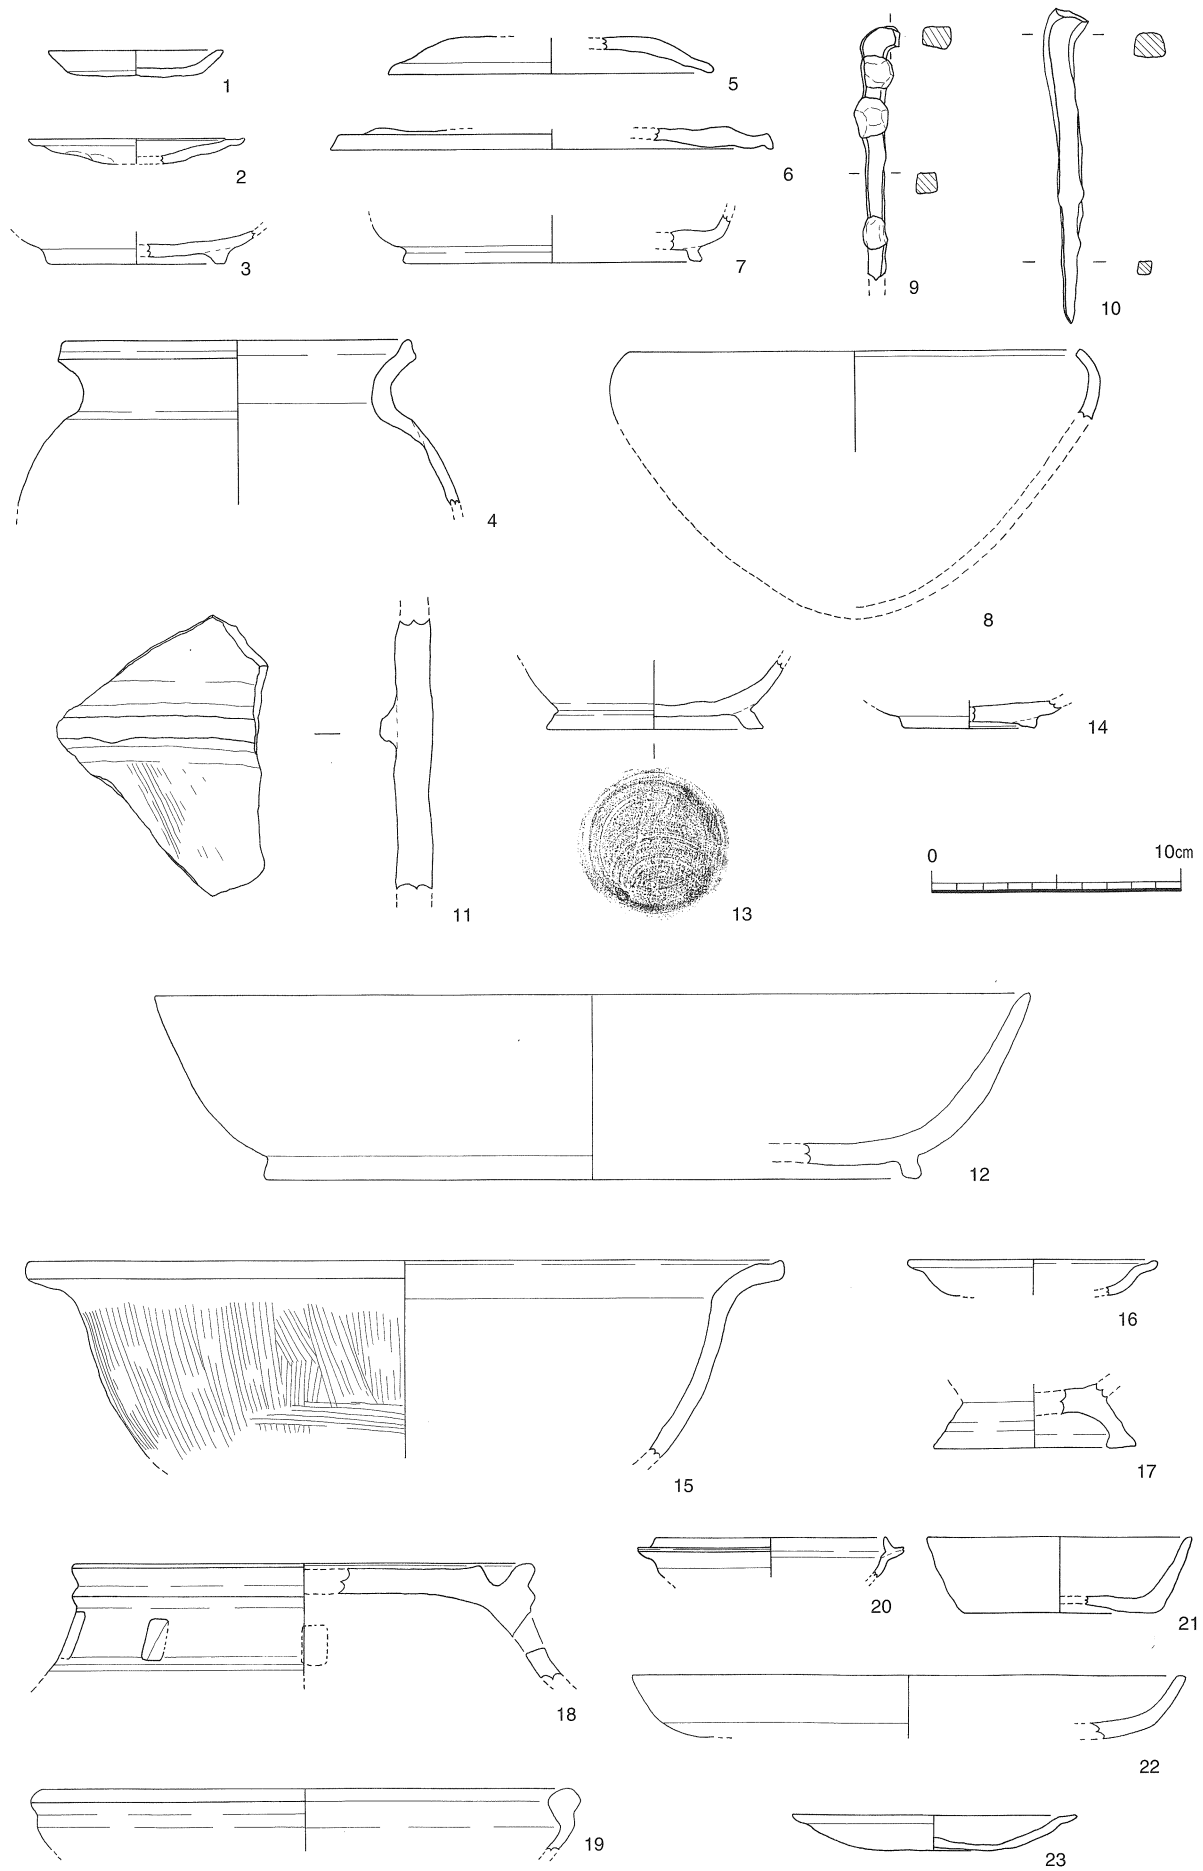
第6図 出土遺物(1)

1・2は土師器小皿である。1は平底の底部から口縁部が外上方へ伸び、丸みをもつ口縁端部に至る。体部内外面はナデ調整、口縁部は内外面ともヨコナデ調整が施されている（第6図-1・図版4-1）。2は平底の底部から体部が大きく外上方へ伸び、口縁部はヨコナデ調整により若干外反する。口縁端部はナデ調整により若干上方へ上がり気味で、いわゆる「て」の字状口縁を呈している。底部外面にはユビオサエによる指頭痕が認められる（第6図-2・図版4-2）。

11は円筒埴輪の小片である。体部外面には斜め方向のハケメ調整、内面はナデ調整を施しているが、磨耗が著しい。タガの断面形態は低い台形を呈している。タガの幅は器壁との接合部で約2.2cm・高さ約0.7cmを測り、タガの突出度は31である。この遺物は多くの平瓦とともに瓦敷きに使用されていたものである。（第6図-11・図版5-11）

12は緑釉陶器鉢の小片である。体部は逆八の字状に開き、丸みをもつ口縁端部に至る。高台内を含む体部内外面に明緑色の釉薬を施している。高台は比較的高さの低い、貼り付けの輪高台である。乱石積みの石に貼り付いた状況で出土したものである。（第6図-12・図版5-12）

13は須恵器壺Lの底部の破片である。高台は大きく八の字状に開く。底部内面には降灰がみられ、高台内には回転糸切りの痕跡がみられる。乱石積みの裏込め土内から出土したものである。（第6図-13・図版5-13）

14は緑釉陶器の底部の小片である。高台内を含む体部内外面に濃緑色の釉薬を施している。高台内には回転糸切りの痕跡がみられる。高台は高さの低い有段輪高台である。近江産の製品と思われる。乱石積みの裏込め土内から出土したものである。（第6図-14・図版5-14）

18は須恵器円面硯である。体部の周囲には縦約1.7cm・横約1cmの長方形のスカシが8個開けられている。溝4の上層から出土したものである。(第6図-18・図版6-18)
