回原遺跡発掘調査概報Ⅰ

— 山代郷正倉跡 —

1978

教育委員会

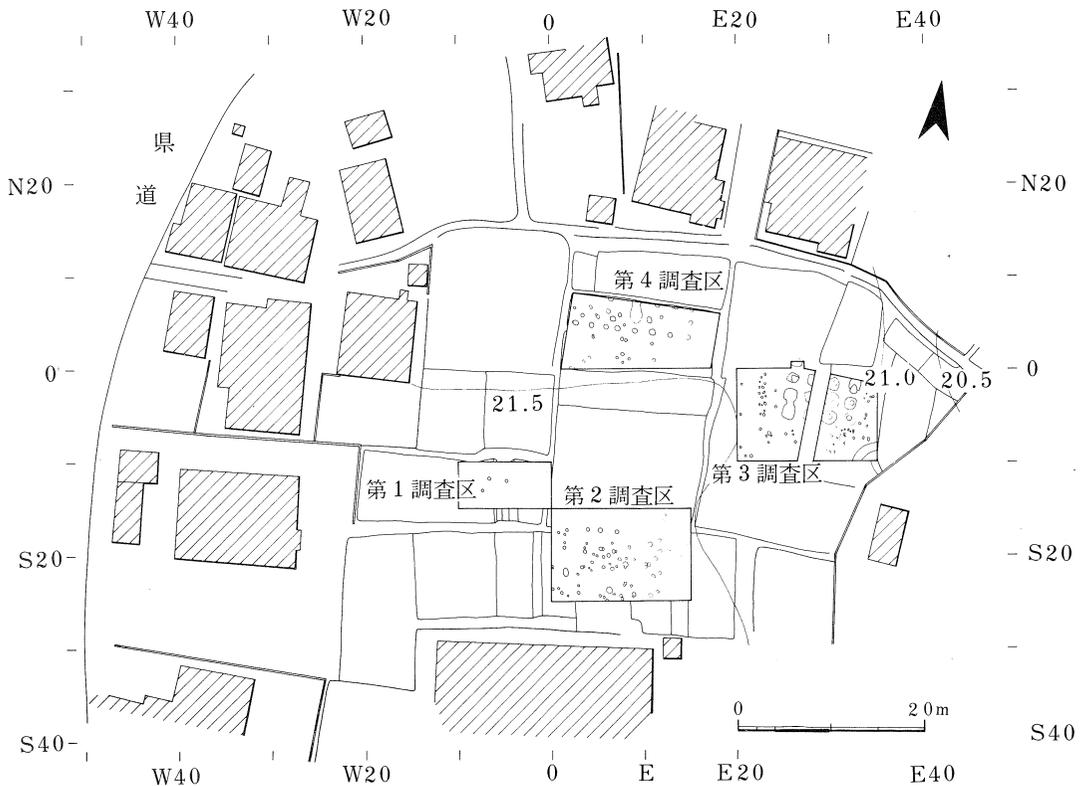
第4図 調査区配置図

調査は畑全面に磁北を基準として 10 m 方眼を組み、それに従って 5 × 10 m のグリッドを 4 か所設定、調査結果に基づいて諸事情の許す範囲内で拡張する方針で行なった。遺構は黒色耕土層に続く黄褐色あるいは黄色を呈する地山面に掘り込まれており、地表下約 40 cm をはかる。

以下各調査区毎の調査概要を述べる。

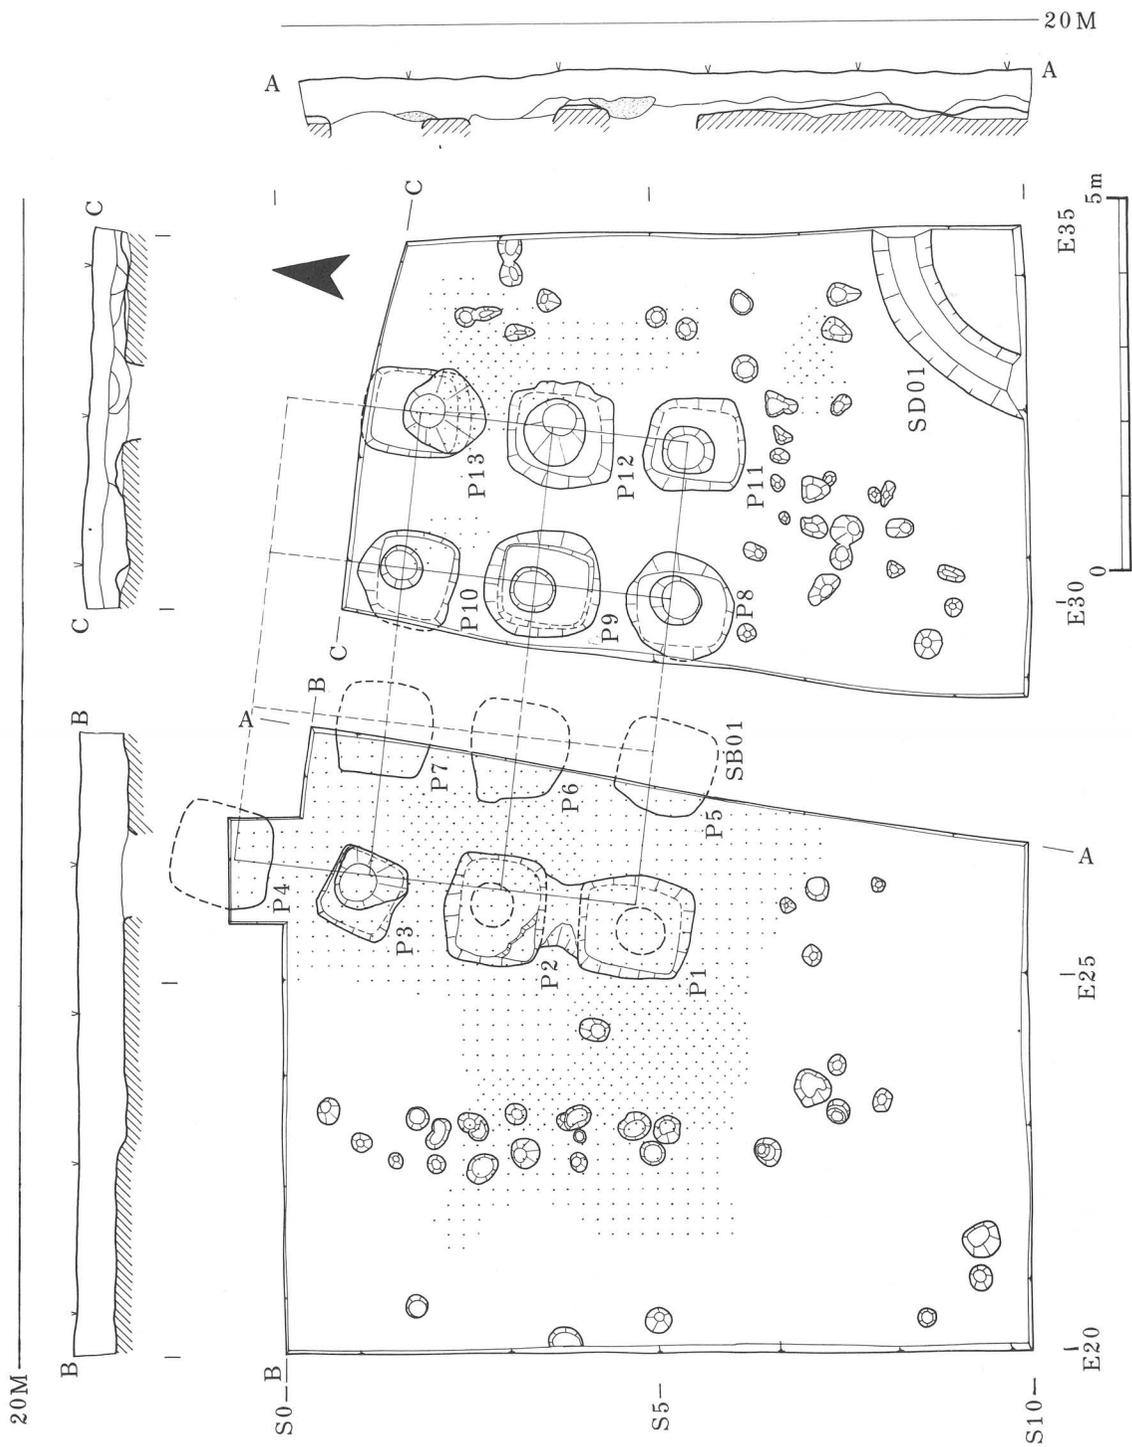
第5図 第3調査区遺構実測図（ドットは炭化米）

第3調査区で検出した正倉跡の一部と断定した柱穴群。完掘はしていないが、3間（6.24 m）× 3間（5.35 m）の南面する総柱の建物跡である。柱間距離は桁行7尺等間（208 cm）梁間6尺等間（178 cm）になる。建築方位は磁北より6°40′東へふった真北方向を基準としている。柱穴はいずれも隅丸方形をなし、柱は径50 cm前後をはかるものと推定できた。礎石およびその根石、柱痕は検出していない。各柱穴の様相は以下のとおりである。

P₁：長辺150 cm、短辺140 cmをはかり、柱は中央北寄りの位置にあったらしい。深さ80 cmで底面に深さ20 cmの小pitを認めるが柱との関連は不明。柱穴内土層は大きく4層に分かれ、柱穴底面隅の黄色土が建立時の埋め土と思われる。他の3層はいずれもレンズ状の堆積をしているが自然堆積によるものではない。廃絶後全体的に掘り返して柱を抜いた後埋め戻したものであろう。

P₂：P₁と接して掘られている一辺150 cmのほぼ正方形をなすが、壁面の傾斜は比較的きつい。底面は若干荒れており、土層も単一土層であるところから掘り返していることが考えられる。柱の位置は正確には言い得ないが、底面中央部が若干凹んでおり、そこにあったものと考えてよからう。なお覆土中に拳大の石が1個含まれている。

P₃：110 cm×100 cm、深さ50 cmのやや小さい柱穴である。建立時に柱を置いた後周囲を黄色土でかためているため、黒色を呈する柱痕跡との識別が容易である。しかし柱穴内東側約1/3には下に行くほど厚く黒色土が入りこんでおりこの方向に向かって柱を抜き取ったものと思われる。柱痕跡は径50 cmあまりをはかる。

P₈：柱穴上縁は径140 cmあまりの不正円形を呈するが、底面は隅丸方形になっている。深さ80 cmのところ一度平坦面をつくった後、更に径50 cm、深さ40 cmあまりのpitを掘りこむといったいわゆる2段式の柱穴である。おそらくそこに柱を埋めこんだものであろう。断面土層図の観察では柱痕跡が確認できず、抜き取りの際全体的に掘り返したものと思われる。一段目隅に残る黄色土はその際の掘り残しであろう。

P₁₁：建物の南東隅に位置する柱穴である。130 cm × 120 cmの隅丸長方形で深さ 60 cmをはかる。北西隅に位置する柱痕跡が比較的明瞭に判別でき、東へ向かって柱を倒して抜き取ったことがよくわかる。柱の径は 60 cm弱で、柱穴底面がわずかに凹んでいる。

P₁₂：一辺 140 cmの隅丸正方形のもので、中央やや東寄りに柱をたてている。西へ向かって柱を抜き取っており、柱を埋めた黄色土が西側については大きく弧を描いてえぐれている。深さ 50 cmで柱の径 40 cmあまりをはかる。

P₁₃：推定長辺 140 cm、短辺 120 cmの柱穴で、北半部は下に黒色土をしいた後、黄色土を乗せ版築状にかたくしめている。南半部は柱を抜き取る際掘りこんでおり、黒色土および黄色土のブロックが入る。深さ 60 cm、柱の径 50 cmをはかる。

これら柱穴のうち東西両脇の柱穴列がいずれも深さ 60 cm前後のものであるのに対して内部のそれ(P₅~P₇は未調査)が2段式に掘りこみ、深さも 90~120 cmをはかる深いものであるという点、注目すべきであろう。またいずれの柱穴も柱を抜き取り、しかもその後人為的に埋めており、立て替えの事実が全くないこともこの建物の性格を考える上で無視できないであろう。

炭化米はすべて第3調査区から検出した。米の種類等詳細な検討結果については現在整理中のため後日報告することを了承願いたい。採取した炭化米は若干の砂粒を含むものの、総量6斗9升2合にのぼる。いずれもS B 01の建物全体を覆う形で分布するが、特に東西両側面に沿ってそれが顕著に認められる(第5図中ドットが密な部分。1 m²当り2升以上)。この部分では中には炭化米だけが大きな塊となって検出するといった非常に密な分布状況を呈する所もある。

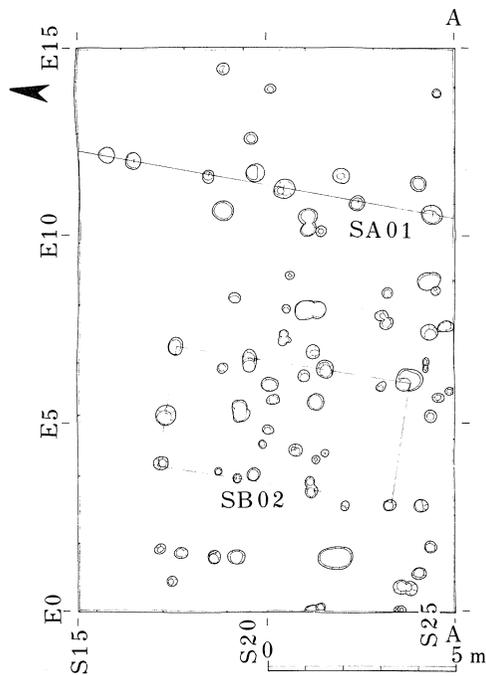
第7図 第2調査区遺構実測図

畑の南側に設定したもので、表土下約 40 cm で地山面を確認、総計 70 あまりの柱穴群を検出した。径・深さ共に 20 ~ 50 cm の大きさのものが大半を占め、礎石あるいはその根石等は全く検出しなかった。遺構面が比較的浅いため耕作に伴う落ち込みも随所に認められたがそれは内部覆土の違いにより明瞭に判別できた。これらの柱穴群から復原できる建物跡は 1 棟（S B 02）のみである。

第2調査区中央西寄りに検出した建物跡である。2間(315 cm) × 3間(625 cm)で南北に長

く方位はほぼ真北方向をむく。桁行は7尺等間(208 cm)だが梁間は北側面で6尺(180 cm) + 4.5尺(135 cm)をはかり、南側面では中央の柱穴が耕作のため破壊されており詳細は不明である。あるいは更に南へ延びる可能性もあるかも知れない。北面・東面の柱穴は比較的規模が大きく径40 cm深さ40 cmをはかるが、西面する柱穴は径25 cm、深さ30 cm程度である。

第2調査区東側を南北に走る柵である。柱間距離は2 m等間で方向も真北よりやや東にふっている。S B 02に伴うものか否かは不明である。

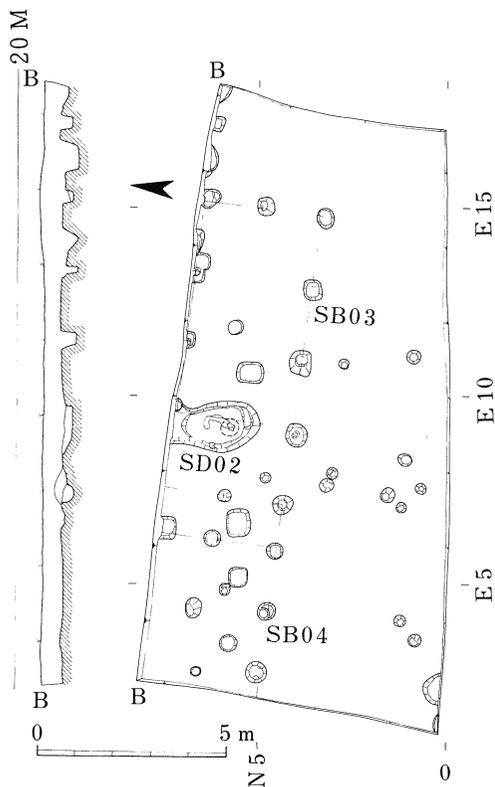
第8図 第4調査区遺構実測図

第3調査区の北西側、畑の北端に近い所に設定した。耕作により地山面が相当痛んでいるものの調査区中央を東西に走る柱穴群を中心として計40あまりの柱穴を検出し、最低2棟分の建物跡が

推定できた（S B 03、04）。また中央北壁部分に不定形の溝状遺構（S D 02）を検出した。遺物はいずれも耕土中からのものである。

第4調査区北東寄りに検出した2間(300 cm) × 3間(596 cm)の東西に長い建物である。方向はやはり真北を基準としている。桁行7尺(208 cm) + 6尺(180 cm) + 7尺(208 cm) 梁間5尺(150 cm)等間をはかる。柱穴は円あるいは方形のもので一辺50 cm、深さ25~30 cm

の比較的しっかりしたつくりのものである。注目できるのは西側中央の柱穴で、これはSD02と重複しているが、SD02を埋めた(埋まった)後掘り込んだため地盤が軟かく根石を1個置いている。同様の根石は北東隅の柱穴にも認められる。

SB03と柱通りをほぼそろえて建てられたもので、現在身舎2間(325 cm) × 2間(313 cm)を確認している。東側に廂をもつ可能性が強い。南面する柱穴は5.5尺(163 cm)等間、東面するそれは5.5尺(163 cm) + 5尺(150 cm)、廂と思われる柱穴は4尺(120 cm)をはかる。

第4調査区中央部北壁に接して検出したもので、現長230 cm、最大幅140 cmをはかる。深さは40 cmで底面には厚さ20 cmあまりの粘土が馬蹄形に貼りついている。性格は不明である。

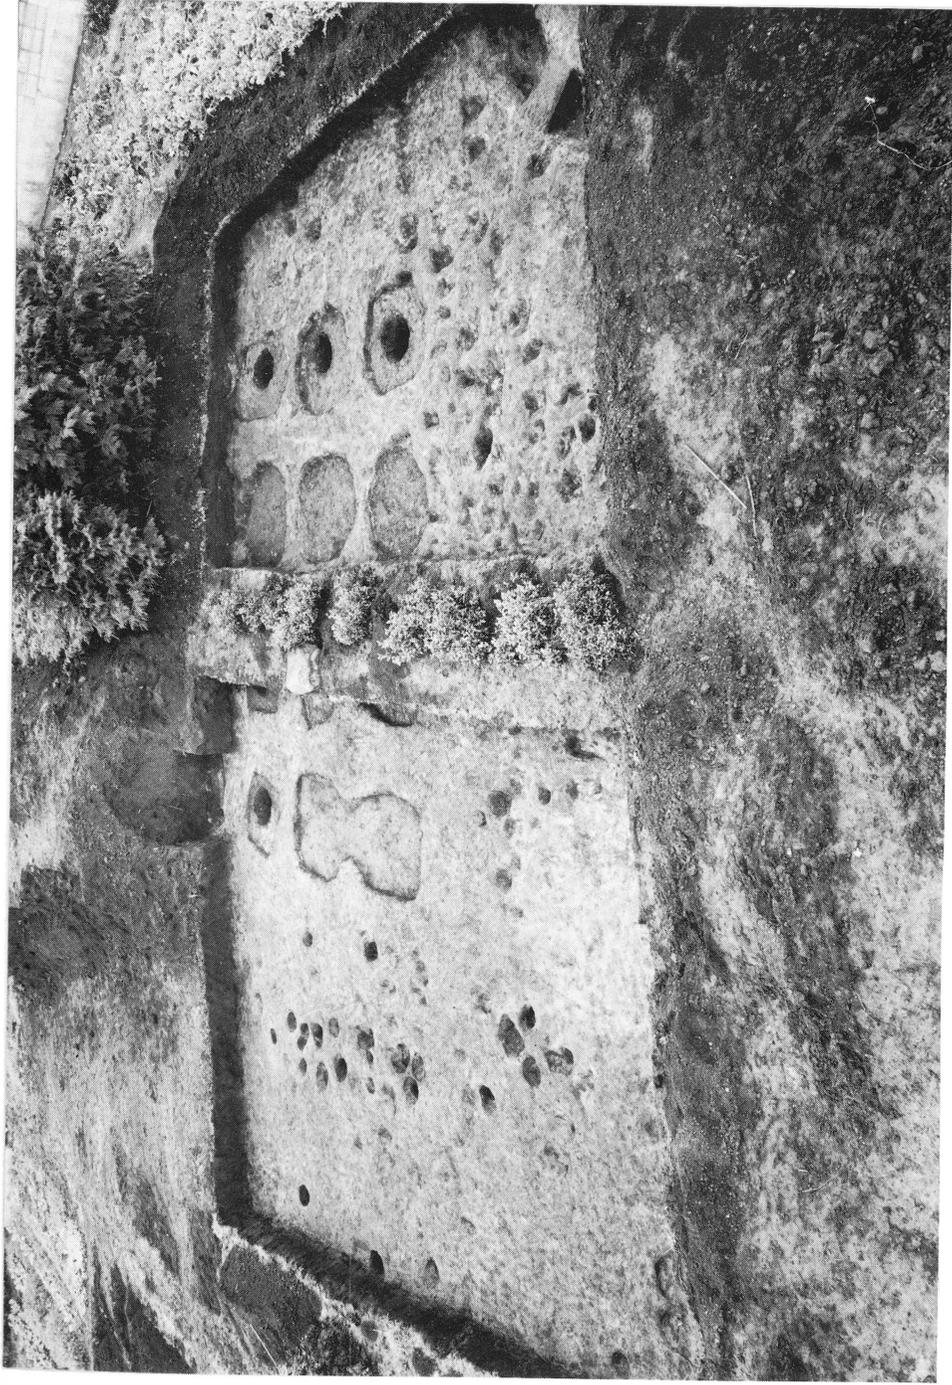
第3調査区全景（中央の柱穴群がS B 01、南から）

畑の東側、丘陵が東に向かってゆるやかに傾斜する地点に設けた。調査前から炭化米の散布が認められていた場所で、付近に原位置は動いているが2個の礎石も遺存している地点である。地表下約40cmの所で炭化米の層を検出した。分布の粗密はあるものの相当量にのぼったため更に東へグリッドを拡張した。しかし中央部分幅1.6mの調査は茶の木が植っているため今回除外した。炭化米は厚さ20~30cmで地山直上の黒褐色土層に多く含まれるが、耕土中にも多量に認めることができ、元来はもっと厚く地山面を覆っていたものと考えられる。炭化米層を除去し地山面を露出した段階でかなり大規模な柱穴群を検出し、これを山代郷正倉跡の一部と断定した(SB01)。なおこれら柱穴群を取り囲むような形で深さ20~30cmあまりの小pitを無数に検出したが、これが正倉跡と関連があるか否かについては判断できなかった。また調査区の南東隅で弧を描く溝の一部(SD01)を検出した。全体的に遺構の遺存度は良好で、特に地山面はその上に被さっていた炭化米層の攪乱もわずかであると考えられるところから、原状のままと判断できた。遺物は地山面および耕土中から若干の土器片を検出している。

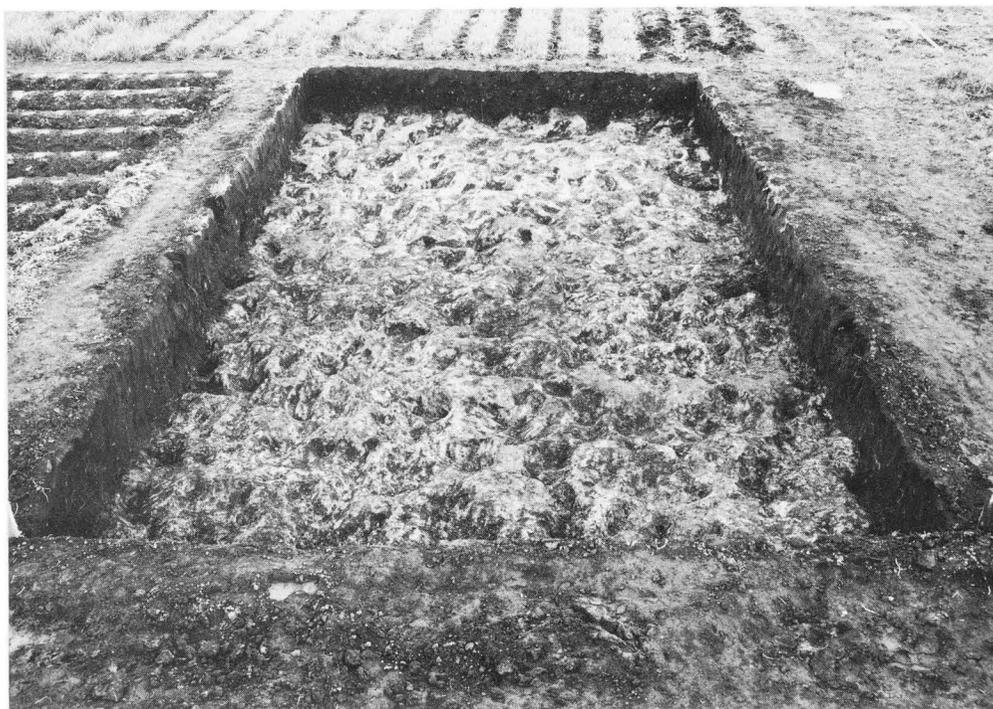
第1調査区全景（地山面の凸凹は耕作によるもの、西から）

畑の西側に設定したもので、調査前に地主から長芋耕作のため相当深くまで攪乱してしまっている旨伝えられていた場所である。地表下約 75 cm で地山面を確認したが、表面の凸凹が著しく長芋耕作を裏付ける結果であった。検出した遺構は柱穴 3 個であり、いずれも基底部分がわずかに残るにすぎず、遺構の性格、規模が不明のまま調査を打ち切った。

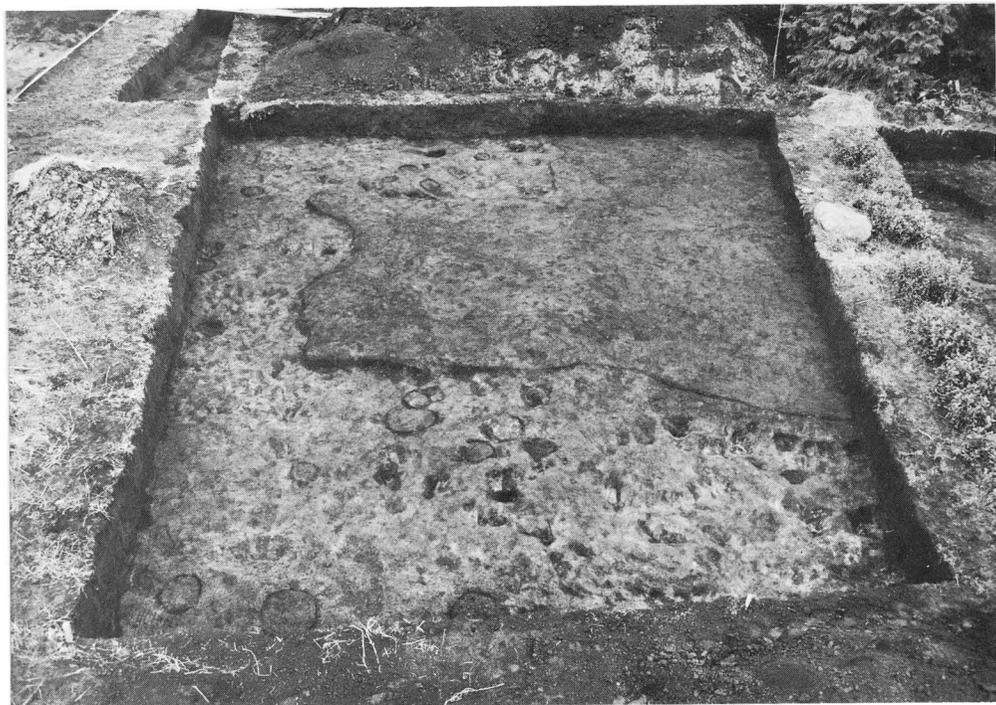
第3調査区炭化米出土状況（南から）

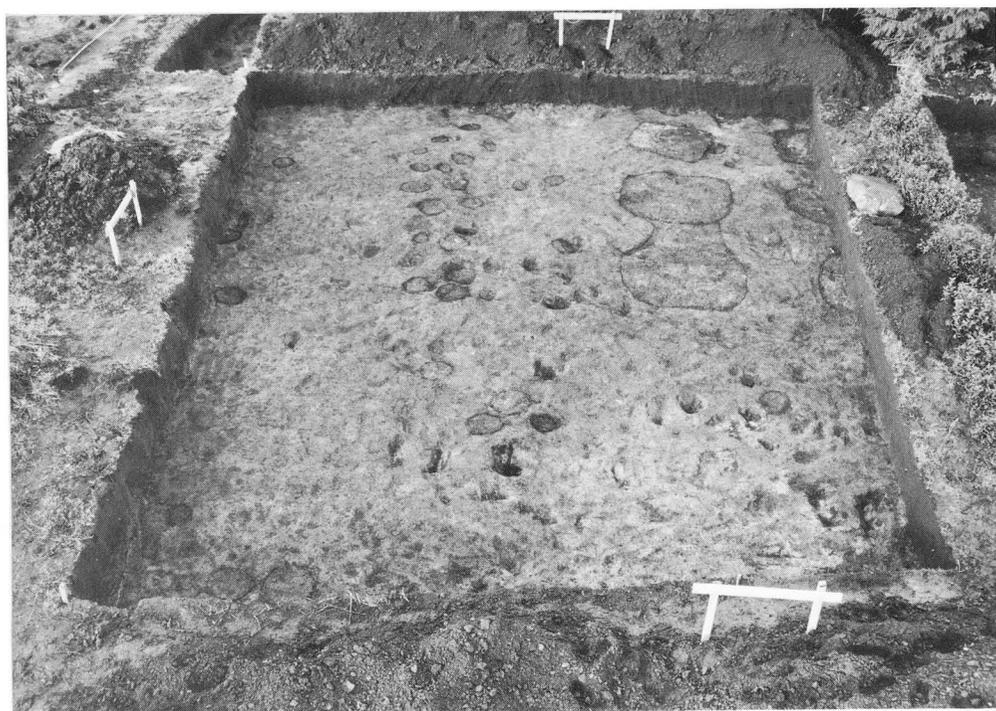
第3調査区遺構検出状況（炭化米除去後、南から）

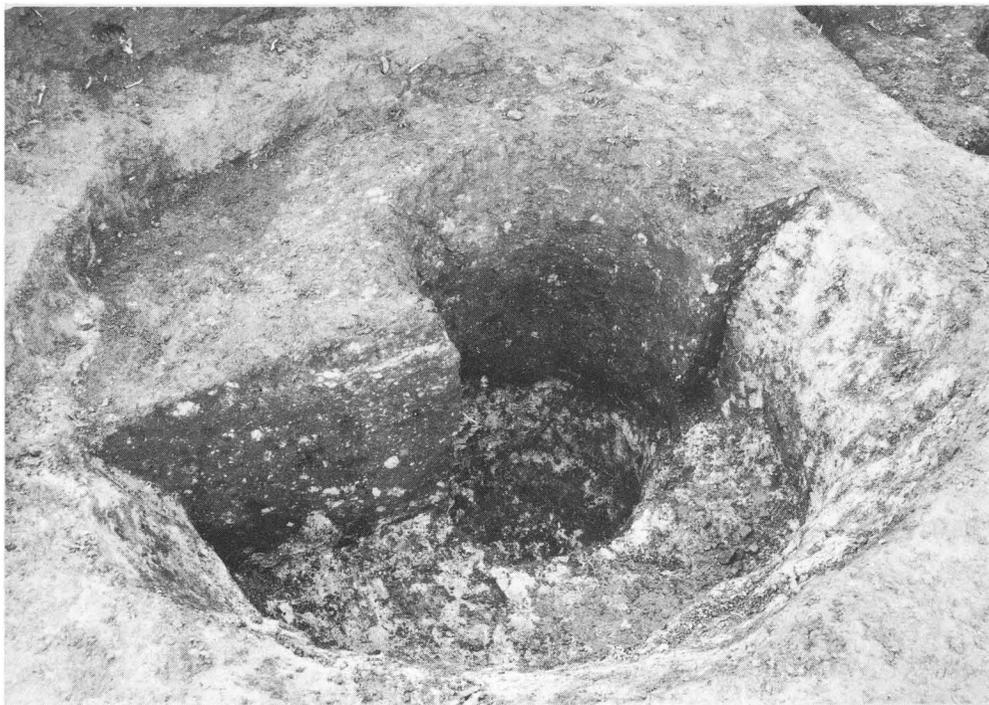
S B 01 柱穴の状況 (P₁₀、二段に掘りこんである)

P₁₀：一辺 120 cmの正方形に近い柱穴でやはり2段に掘りこむものである。1段目の深さは60 cmをはかり、北側の壁面はかなり傾斜している。柱穴北寄りの位置に径 55 cmの2段目を掘りこむが、その底面は北に行くほど上がっている。最も深い所で 20 cmをはかる。柱穴内覆土は黒色土を主体とし、比較的大きい黄色土のブロックが混入する。

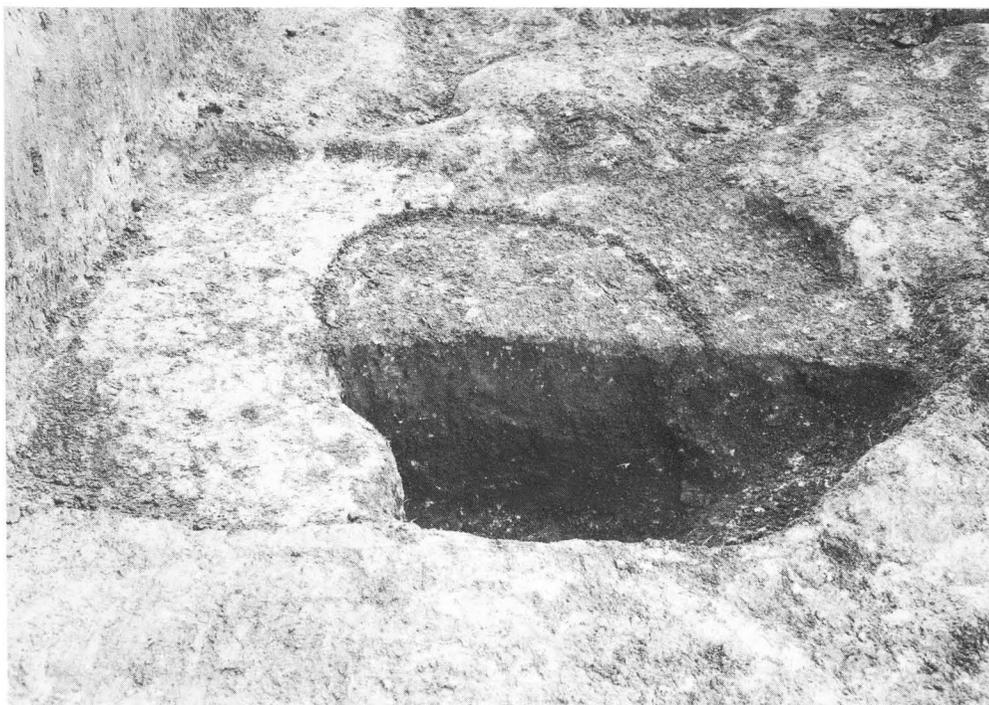
S B 01 柱穴の状況 (P₁₃、柱の抜き取りの様子がよく残る)

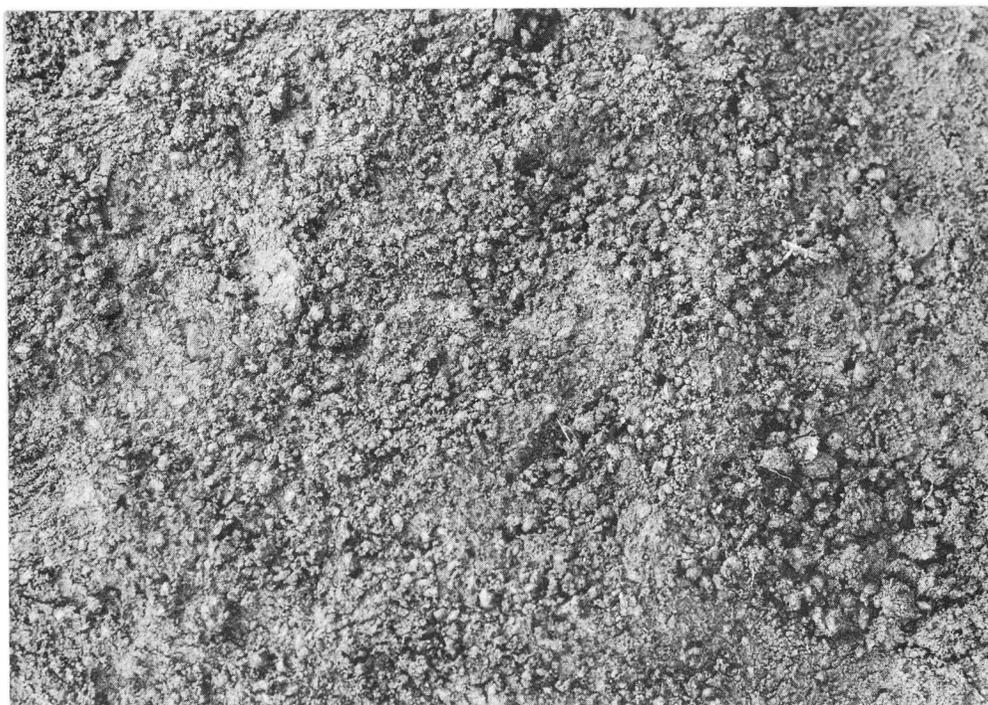
第3 調査区検出の炭化米
