史跡出雲國山代郷正倉跡環境整備報告書

昭和 63 年 3 月

史跡出雲国山代郷正倉跡環境整備報告書

島根県教育委員会

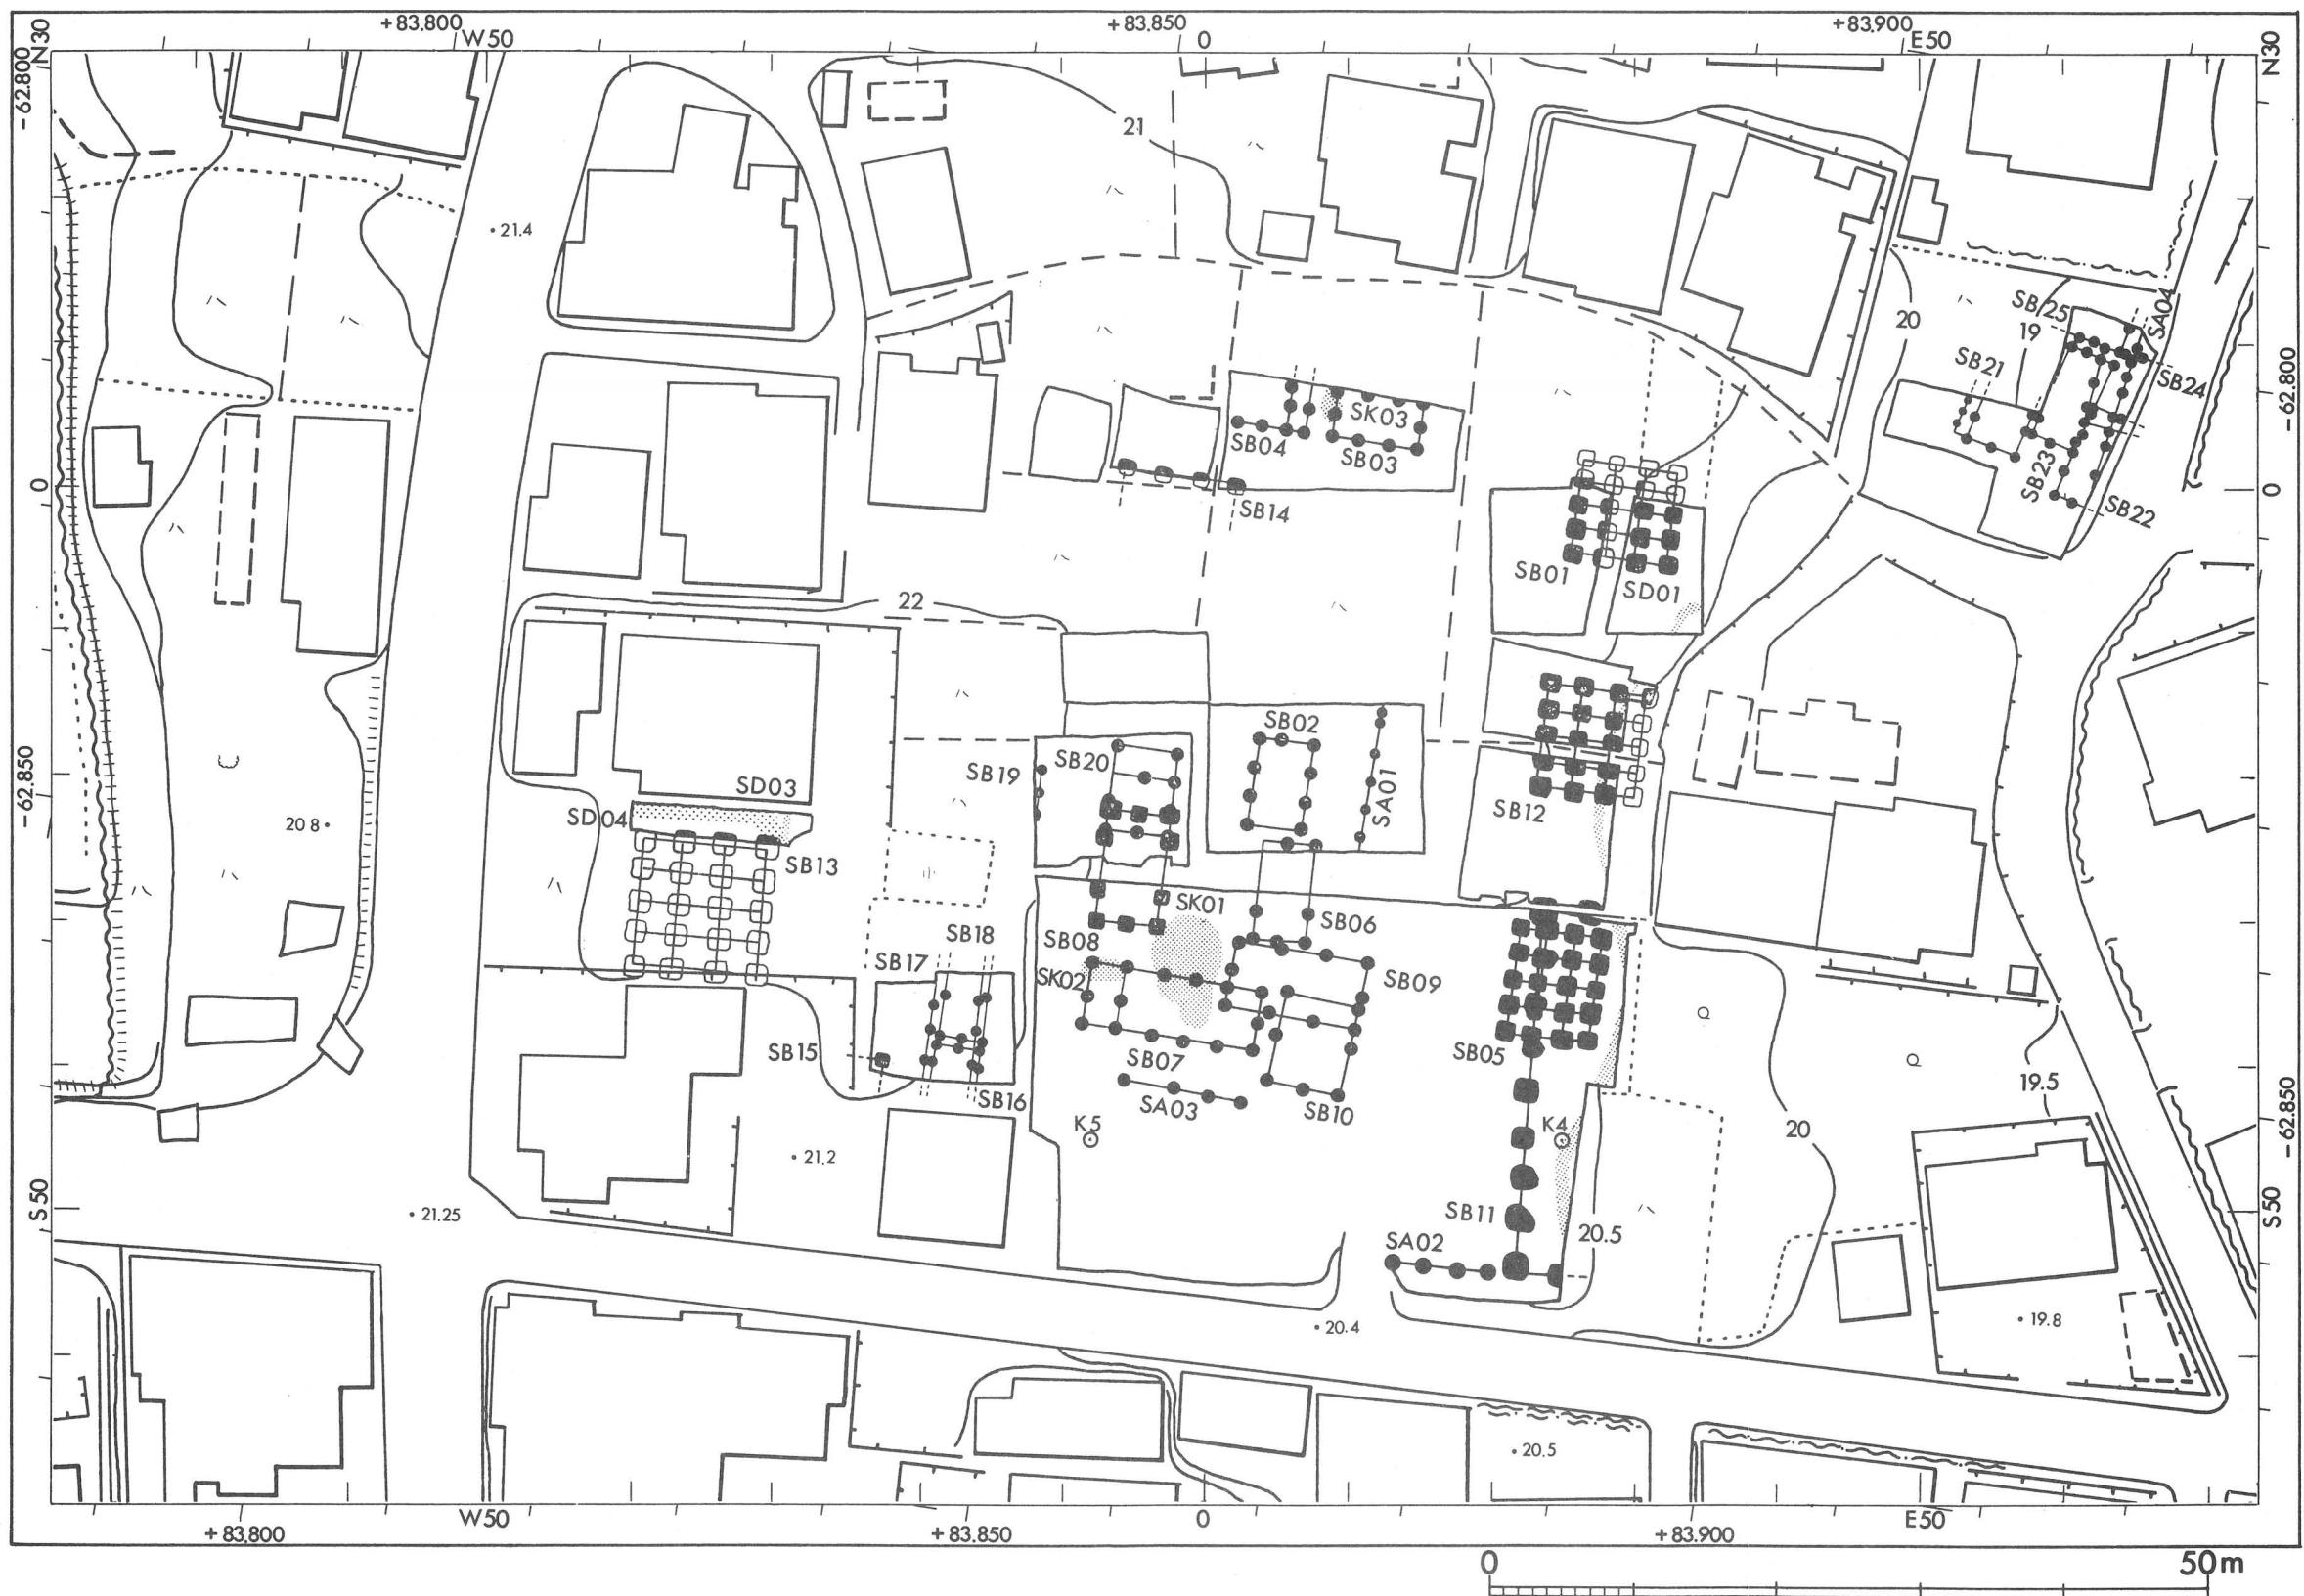
第3図 主要遺構配置図

昭和53年度、昭和54年度、昭和55年度の3ヶ年にわたる発掘調査により検出した遺構は建物跡25、柵列3、溝状遺構5、土壤4である。以下、主要な遺構について個別に説明を加えることにする。

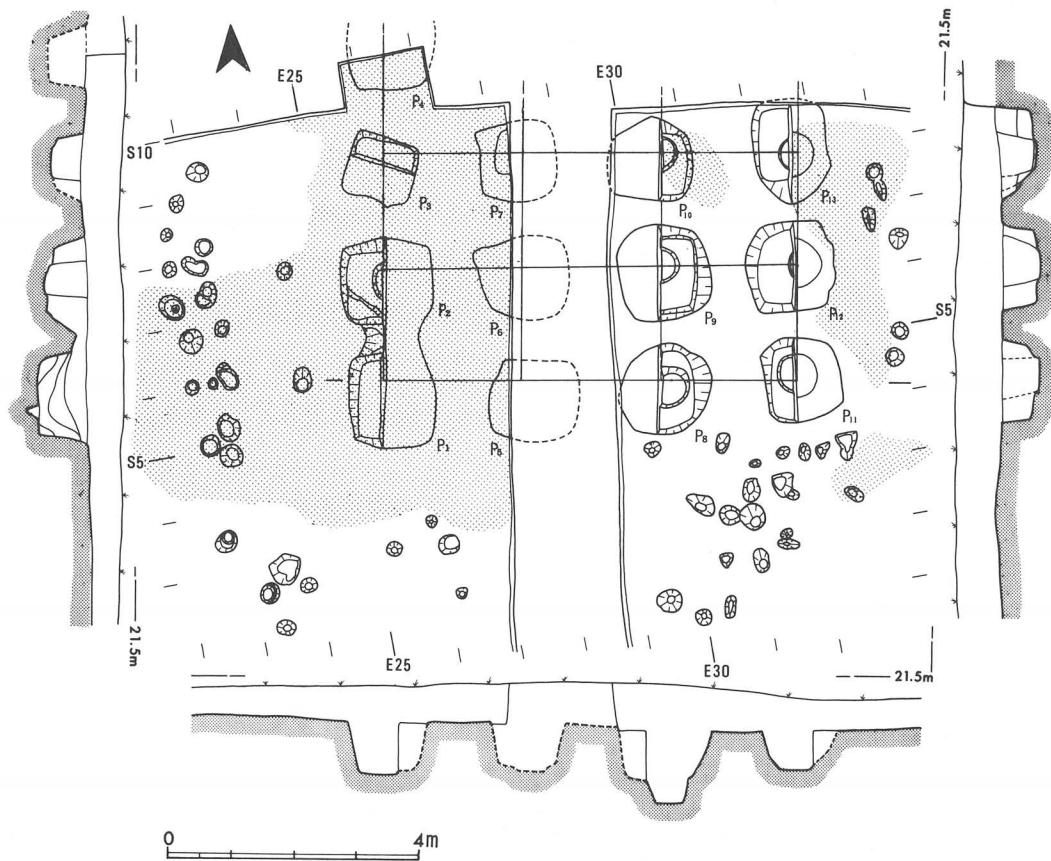
第4図 SB 01 実測図 1:120

丘陵の東側傾斜変換点付近に設定した第3調査区の北半、表土下約0.5mで検出した総柱構造の建物跡である。完掘しなかったため、昭和53年度調査の際には3間×3間になるものと考えていたが、その後の調査によって検出したS B05、S B12にきわめて類似していることから3間(6.69m)×4間(7.12m)の南北棟建物跡と推定される。このように考えると床面積は47.6m²あまりになり、主軸方位はN-10°-Eを測る。柱間寸法は桁行1.78m(6尺)等間、梁間2.23m(7.5尺)等間である。検出した柱穴は計13個あり、いずれも隅丸方形の掘り形をもつものであった。

第3調査区で得られた出土遺物は遺構直上で検出した総量6斗9升2合にのぼる炭化米(第4図スクリーントーンが分布範囲を示す)がある。S B01の建物全体を覆う形で分布し、とりわけ調査区中央に土層観察用に残した南北方向のあぜ内は上面に茶の木が植えられていることも関係してのことか、耕作による攪乱もうけておらず、漆黒色の炭化米が握り拳大のブロック状を呈して認めら

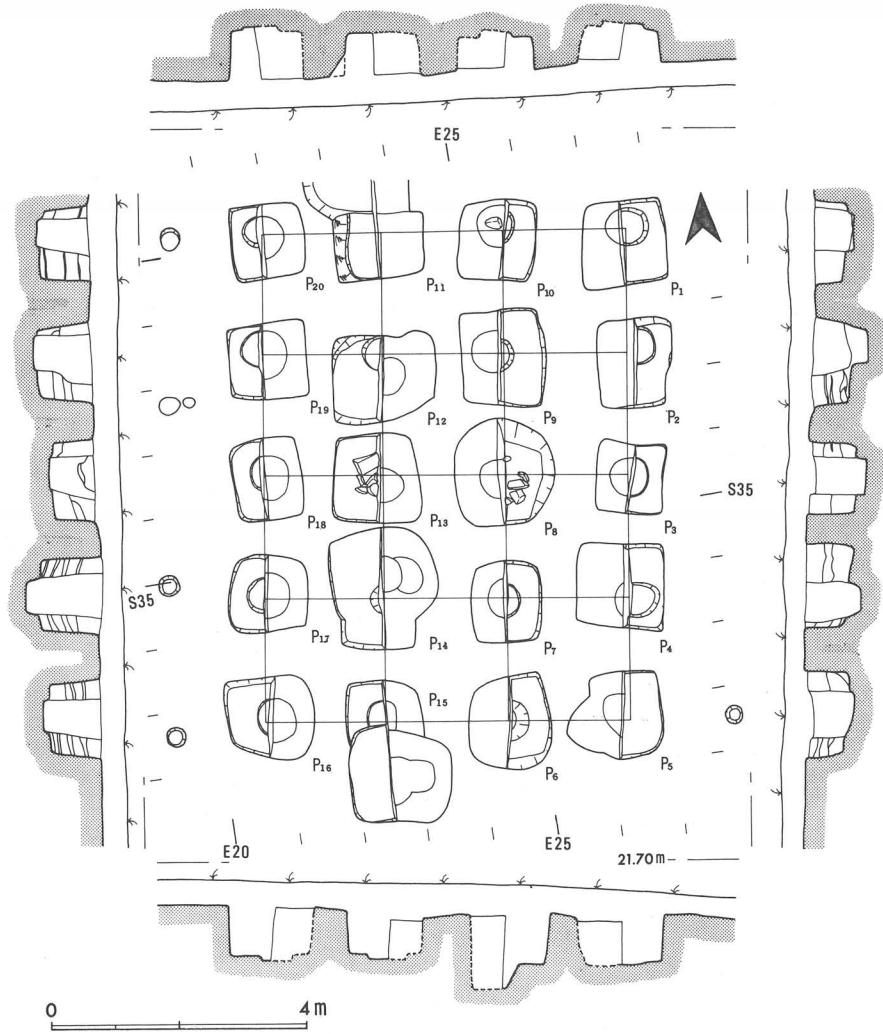
第5図 SB 05 実測図 1 : 120

第5調査区の東北隅 (S 35・E 25付近)、表土下約0.4mで検出した総柱構造の南北棟建物跡である。昭和55年度に検出したSB 12の真南にあたり、その間の建物中心距離は17m (57尺)、空間の距離は9.52m (32尺) ある。丘陵の東側傾斜変換点付近に位置し、規模は4間 (7.48m) × 3間 (5.61m) で建物の主軸方位はN-10°-Eを測る。面積は42.4m²である。

柱間寸法は、桁行、梁間ともに1.87m (6.3尺) 等間になり、梁間はSB 01・SB 12に比べて狭いが、桁行はSB 12のそれに等しい。梁間がSB 01・SB 12より狭いため東側柱筋、西側柱筋とともにSB 01・SB 12のそれと一直線上にはそろわないが、建物中軸線は一致している。検出した20個の柱穴はいずれも平面が方形あるいは隅丸方形で一辺1.05~1.50m、遺構検出面からの深さ0.9m前後の

大規模な掘り形をもつものである。掘り形はほとんど地山面に垂直に掘り込まれており、その底面はほぼ水平に仕上げられさらに柱根を固定するために掘りくぼめられたものが大半を占めていた。掘り形内部の上層は多くは黒色土と黄色土が交互に一定の厚さをもって規則的に詰められ、版築状を呈し、きわめて堅緻な状態であった。掘り形のほぼ中央には柱痕跡とみられる径0.6m前後の黒色土層のみられるものが大半を占めるが、一部に柱を抜き取ったと思われるものもあった。建物の中央に位置する柱穴P₈・P₁₃の底面には数個の石材が認められた。これは上面が平坦な自然石を用い、いずれも地山面にくい込んでいること、掘り形中央の柱痕跡の下に位置していることなどから柱の沈下を防止する目的で埋置されたものと考えられ、きわめて堅牢につくられていたことが知られる。検出した20個の柱穴は、この建物跡の調査時において保存できるかどうか危ぶまれたため、全て断ち割り調査を行なった。

以上、SB05は大規模な柱痕跡、掘り形をもつ総柱建物であることから倉庫跡と推定され、かつ、SB01・SB12との間には、建物方向、建物配置などからみて密接な関連をもって構築されていたことが知られる。ただし、SB01・SB12付近で認められた多量の炭化米はSB05付近からは全く出土しなかった。

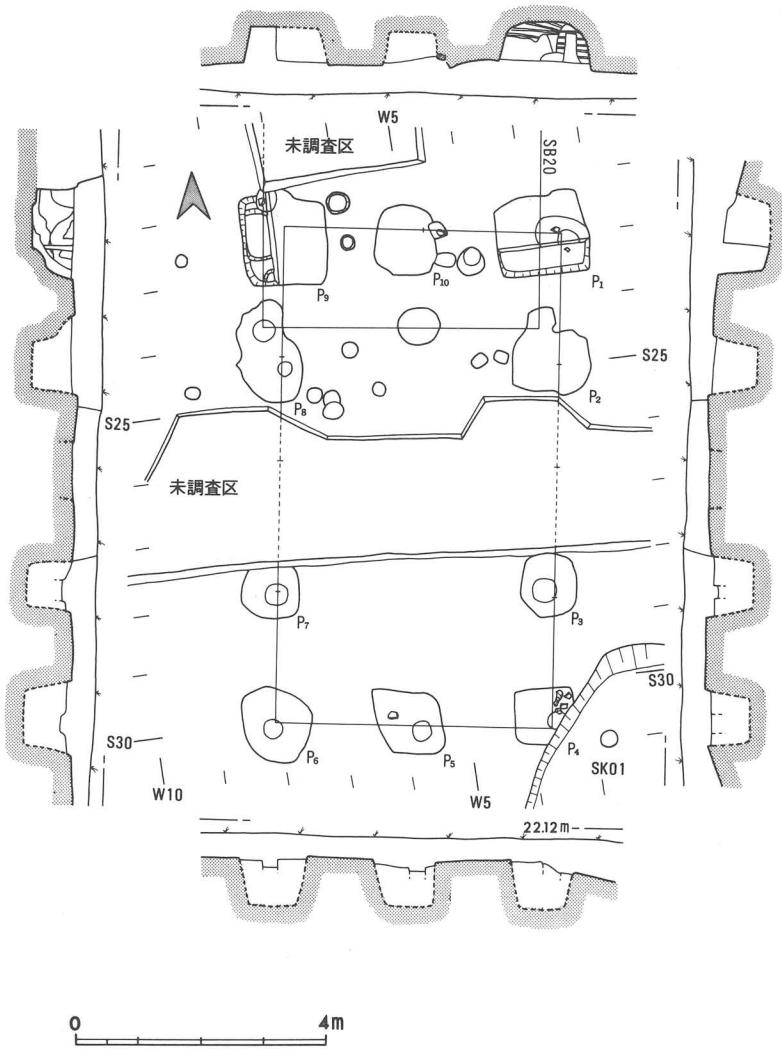
第6図 SB08 実測図 1:120

査区にまたがって検出された南北棟建物跡で、丘陵のほぼ中央部にあたる一番高いところに位置している。第5調査区と第11調査区の中間部は土地境界のため未発掘ではあるが、4間(7.90m)×2間(4.46m)の規模をもつものと考えられ、建物の面積は 28.1m^2 になる。建物主軸方位はN-8°-Eを測り、柱間寸法は桁行2.08m(7尺)、1.87m(6.3尺)、1.87m(6.3尺)、2.08m(7尺)間隔、梁間2.23m(7.5尺)等間になる。柱掘り形

は $1.50 \times 1.28\text{m} \sim 1.0 \times 0.9\text{m}$ の方形あるいは隅丸方形の大規模なものである。柱掘り形のうち半数して底部まで確認したのは、P₁とP₉のみである。

この建物跡の柱掘り形は方形で大規模なものであること、建物主軸方位がSB01・SB05・SB12に近いことが注意される。さらにこの建物跡の中軸線はSB01・SB12・SB05建物跡の中軸線から西へ30.3m(102尺)のところに位置していることが注意される。

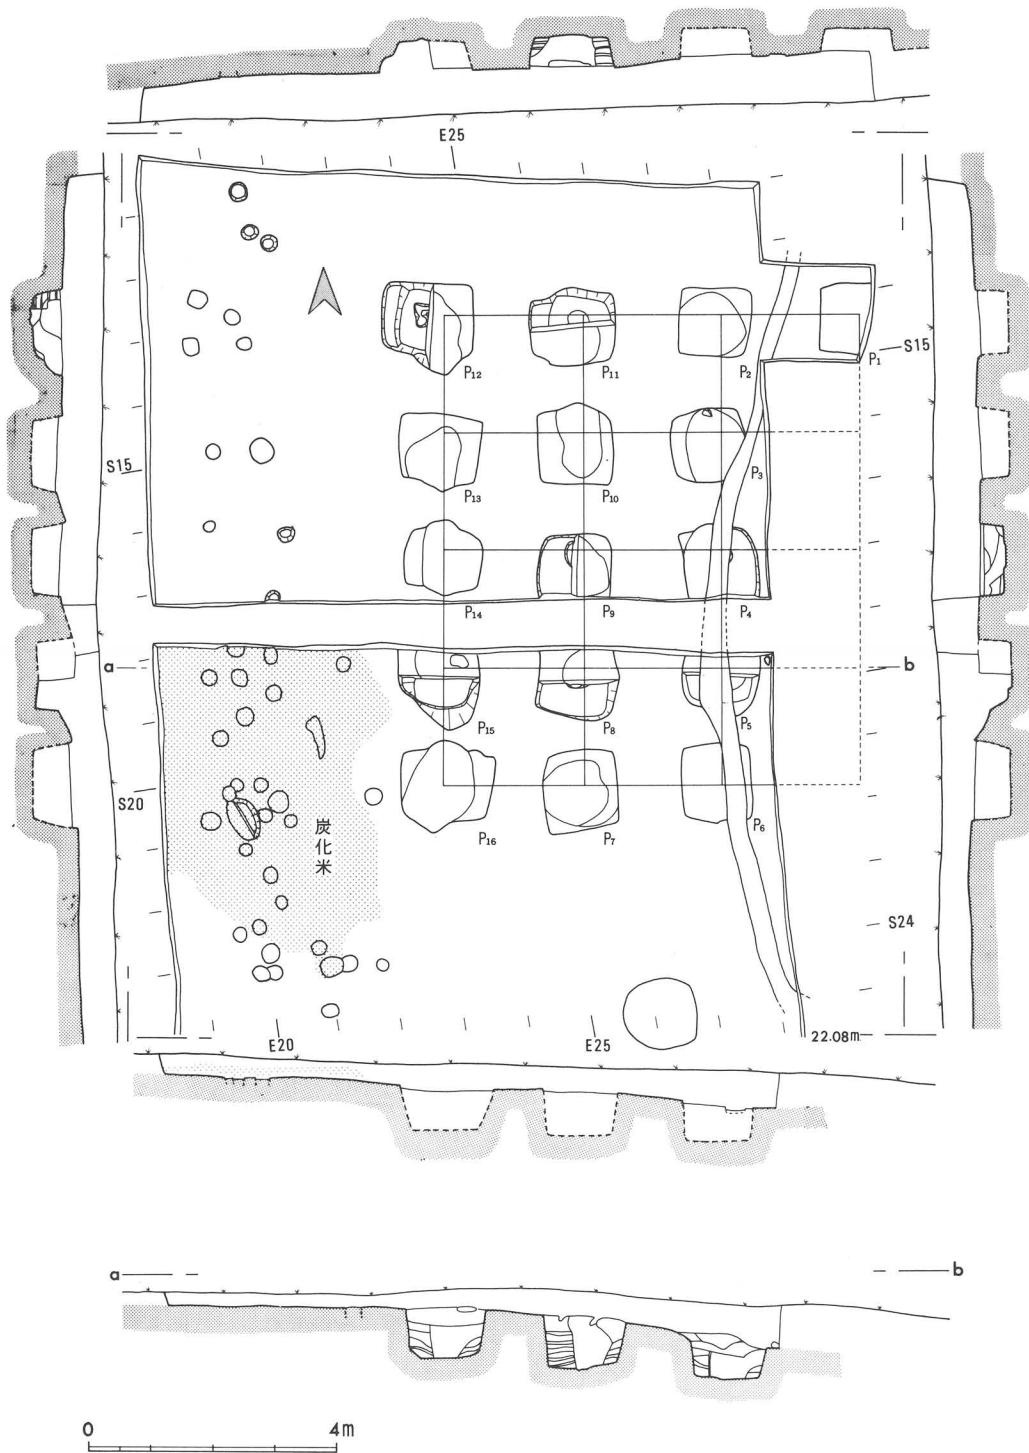
第7図 SB 12 実測図 1 : 120

第10調査区で検出した総柱建物跡で、これに酷似する総柱建物跡 S B01と S B05のほぼ中間に位置する。丘陵の東側傾斜変換点付近に位置し、土地境界線に近かったため完掘していないが、規模は4間(7.48m)×3間(6.69m)になるものと考えられ、面積は50.0m²である。建物主軸方位はN—9°—Eを測る。柱間寸法は桁行1.87m(6.3尺)等間、梁間2.23m(7.5尺)等間である。柱掘り形は一辺1.1～1.5m四方の方形あるいは隅丸方形を呈し、遺構検出面からほとんど垂直に0.7m前後掘り込まれていた。この建物跡の調査時にはすでに本遺跡を保存する方針が決定していたので、柱掘り形の大半は平面形を確認するに留め、7個のみを半裁して土層断面及び底部の観察を行なった。

これらの柱掘り形内から遺物は出土しなかったが、建物跡南西隅にあたるP₁₅、P₁₆の西側で南北5.5m以上、東西3.5m以上にわたって多量の炭化米が出土した。

以上、S B12は大規模な柱痕跡、柱掘り形をもつ総柱建物であること及び付近から炭化米が多量に出土したことなどから倉庫跡と推定され、かつS B01、S B05との間には建物方向、建物配置などからみて、それらは相互に密接な関連をもって構築されていたことが知られる。

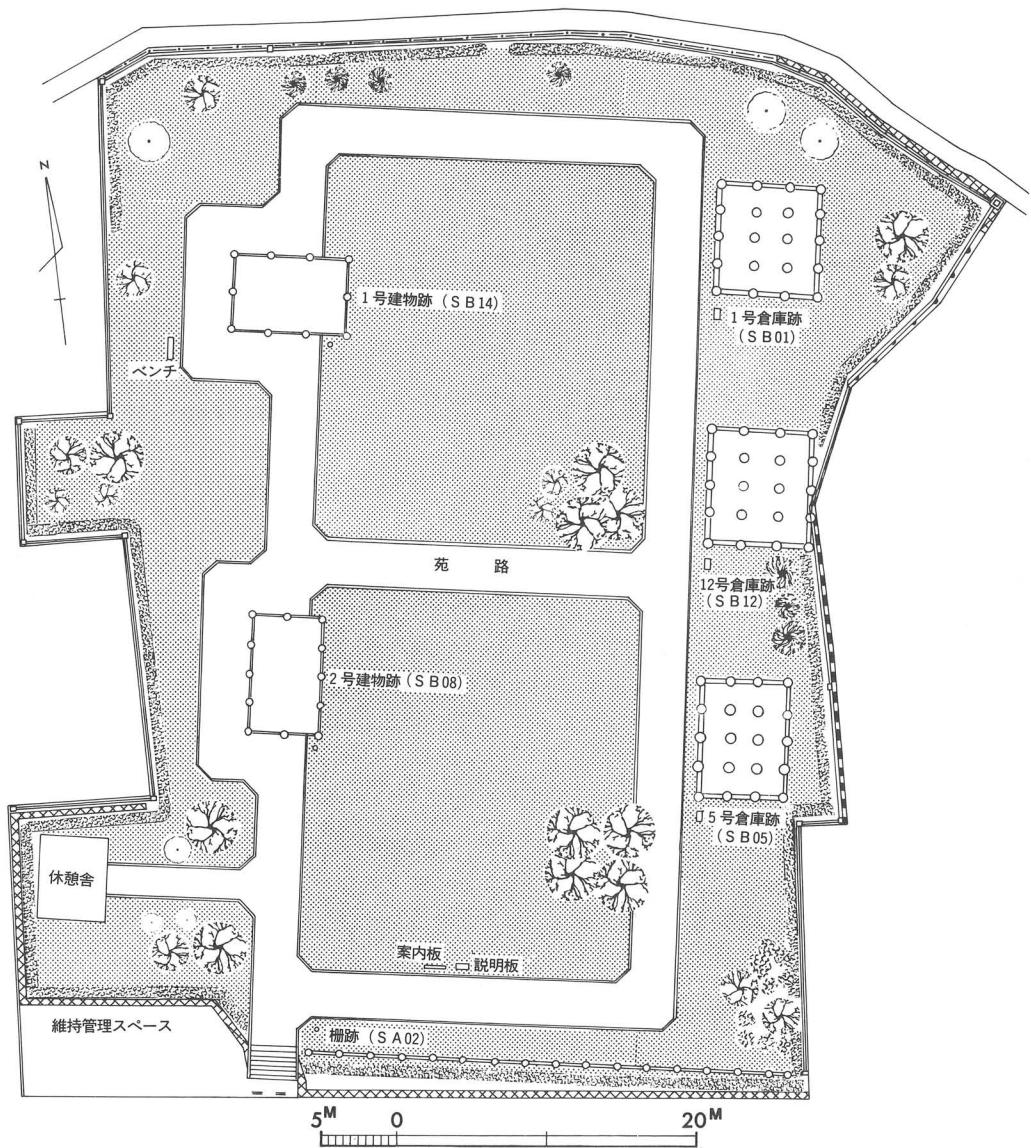
第8図 整備平面図

史跡指定面積3,637.73m²のうち、史跡の土地買上げ事業により公有地（県有地）化された3,519.17m²を対象として、発掘調査で確認した遺構のうち、倉跡3棟、管理棟建物跡2棟、柵列1条について遺構表示を行い、併わせて苑路、休憩舎、案内板等を設けた。

南西隅の維持管理スペース右隣の入口にコンクリート擬木で、幅3.0m、踏み込み30cm、蹴上げ15cm、7段の階段を設置した。この階段より南側柵跡に進み、3棟の倉跡、2棟の管理棟建物跡を回遊し、休憩舎に至る苑路（砂利敷、幅3.0m、厚さ7cm）を設けた。

正倉跡の地形は、西より東に行くにしたがい低くなり、また南より北に行くにしたがい低くなっているため北東方向、官民境界部分では盛土が必要となり、南西方向、建物表示部分では、切土が生じた。全体整地高はレベルとせず、ほぼ現地形にならって切盛土を行なった。また、1号建物跡（管理棟）、2号建物跡（管理棟）の中心を結んだ線を境に東西に排水勾配がとれる様整形した。なお、休憩舎の便槽設置により深く掘る必要があるため、この付近は遺溝面から1mの盛土を行ない、他の地盤より高くして遺溝面の保護に努めた。この史跡整地工事により土留めとして北東隅部、道路に沿った南面は法長100cm、休憩舎後部は法長80cmのいずれも控35cmの空石積とした。

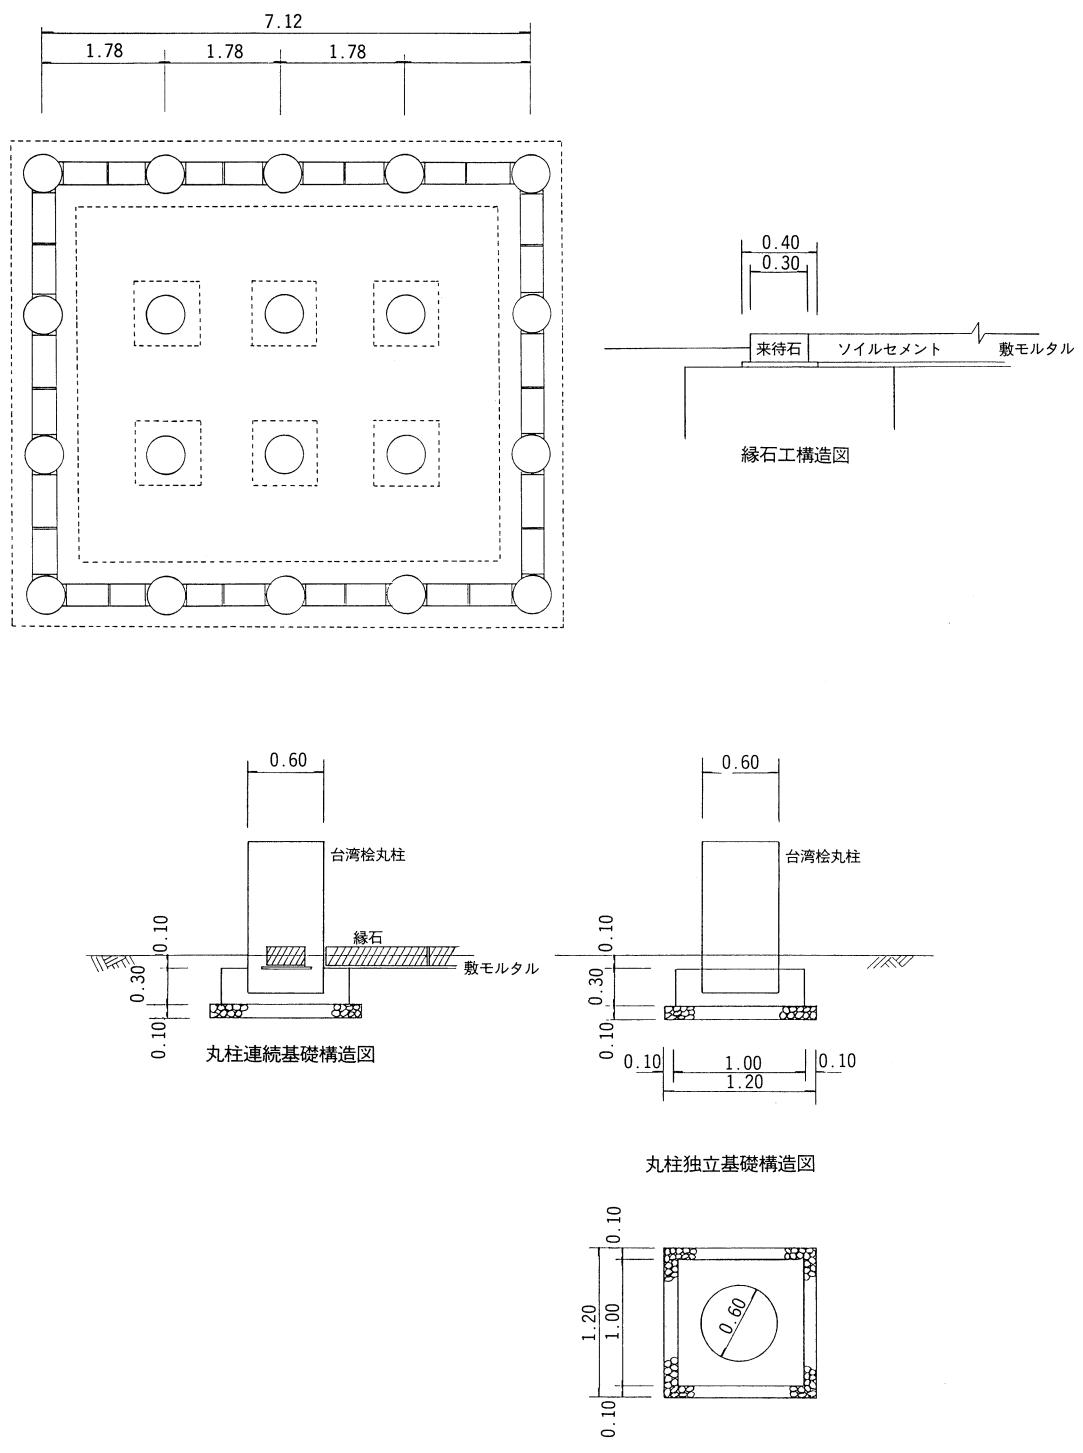
第9図 1号倉庫跡 (SB01)

⑦倉表示：倉復原の柱材としては、台桧を選び直径60cm、長さ110～130cmとし、30cm地中に埋め込み、厚さ30cm、1m四方のコンクリート基礎を設けた。柱間の基礎部分は、縁石として来待石を設けて一体化させた。柱は、加圧式防腐処理を行なった。基礎面より来待石による縁石の天端高（15cm）をソイルセメントで中詰めをした。

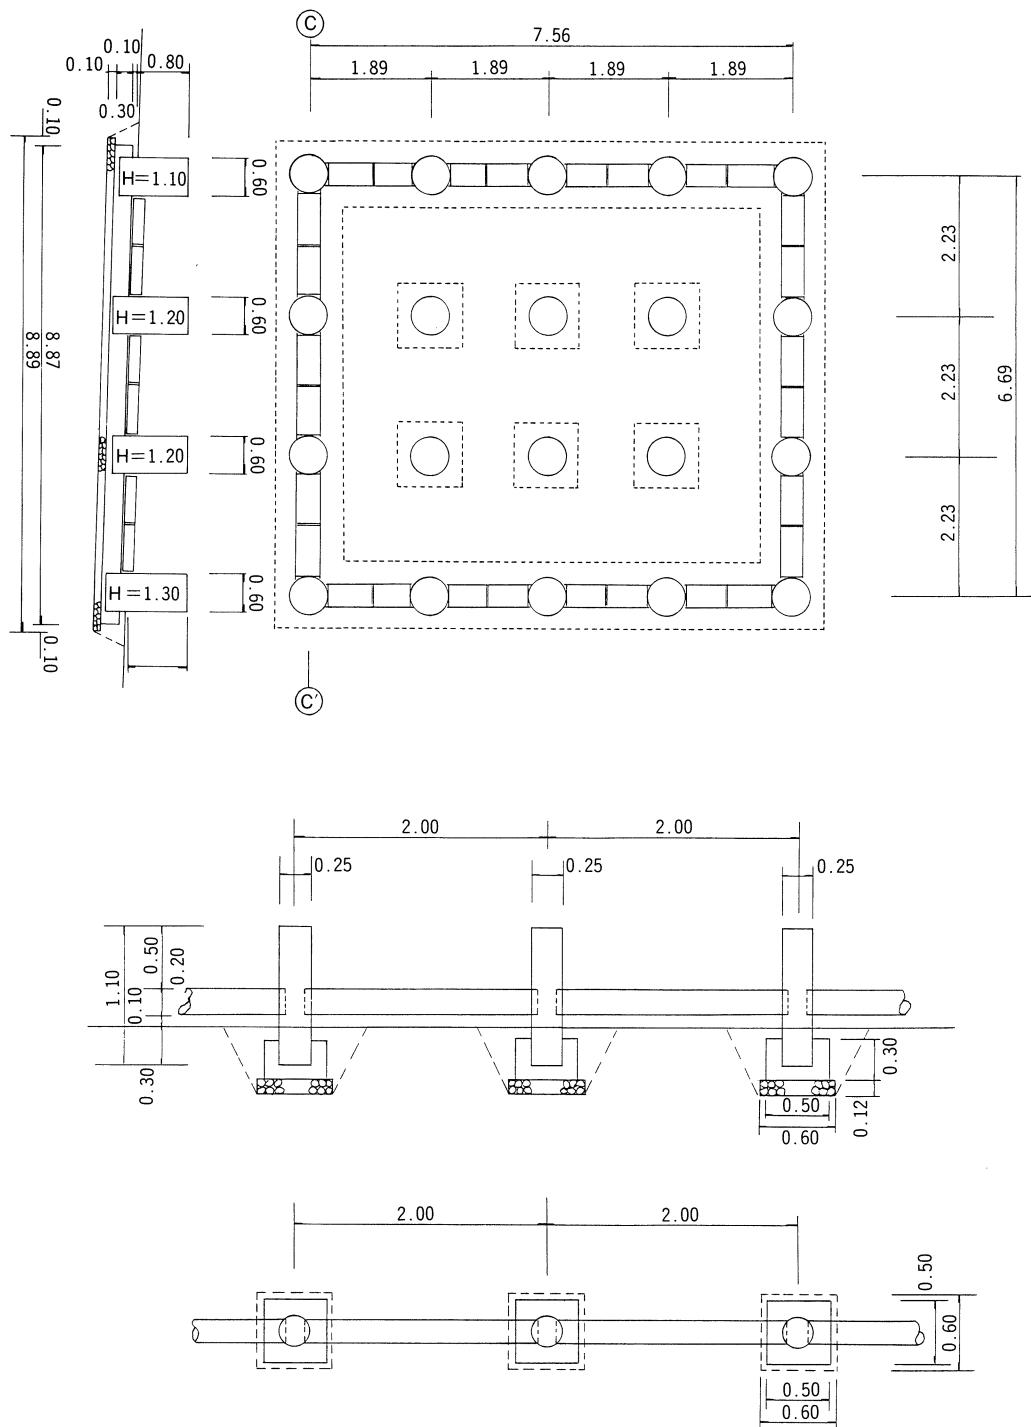
第11図 上 12号倉庫跡 (SB 12) 下 柵跡 (SA 02)

⑨柵表示：柵復原の支柱材、柱材とも国産桧を選び、支柱材は、直径25cm、長さ110cmとし、30cmを地中に埋め込み、厚さ30cm、50cm四方のコンクリート基礎を設けた。柱材は、直径20cm、長さ200cmとし、支柱材に5cm組み込み連結させた。

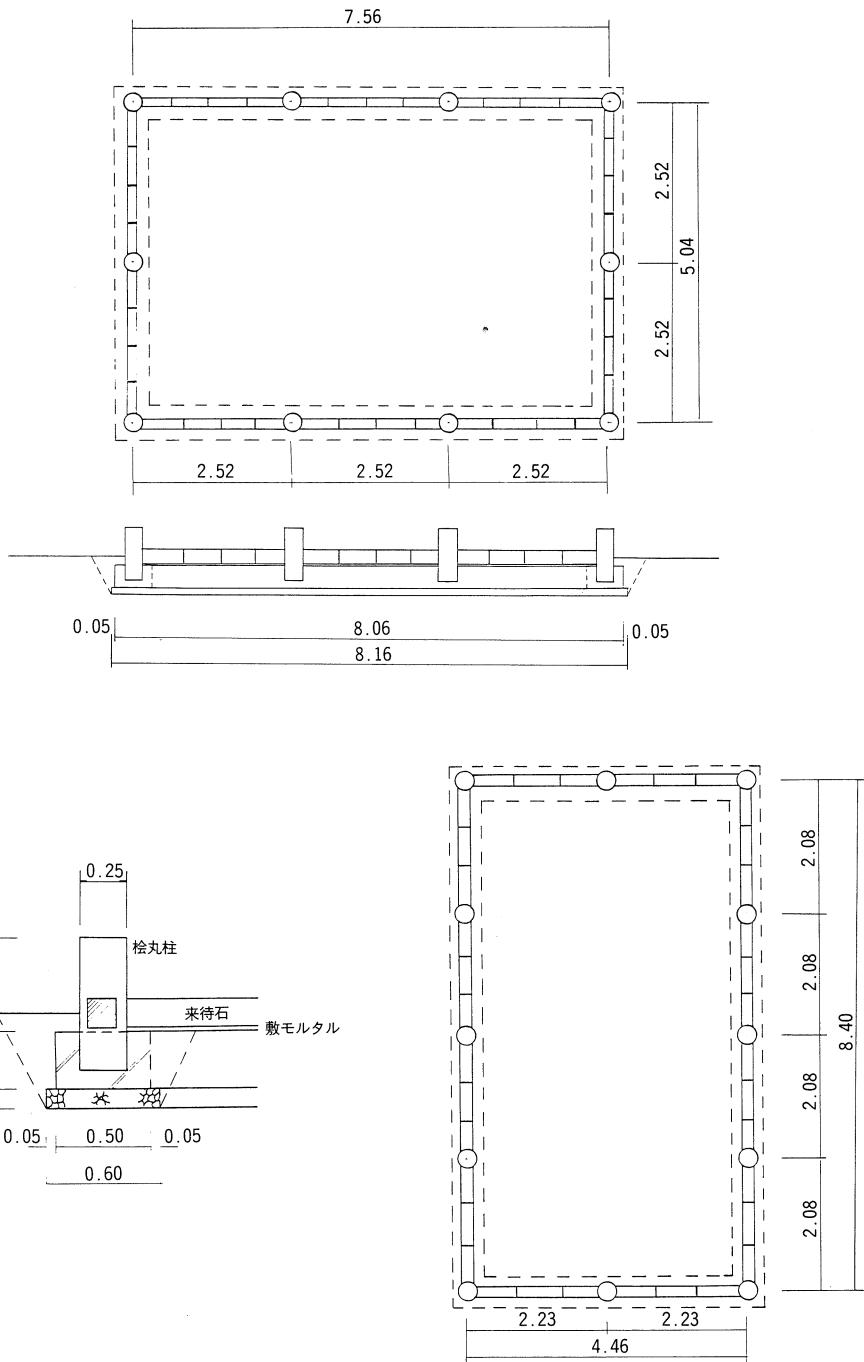
第12図 上 1号建物跡（SB14）下右 2号建物跡（SB08）下左 基礎構造図

⑧建物表示：建物復原の柱材は国産桧を選び、直径25cm、長さ70cmとし、30cmを地中に埋め込み、厚さ30cm、50cm四方のコンクリート基礎を設けた。縁石、中詰材は倉表示と同様とした。

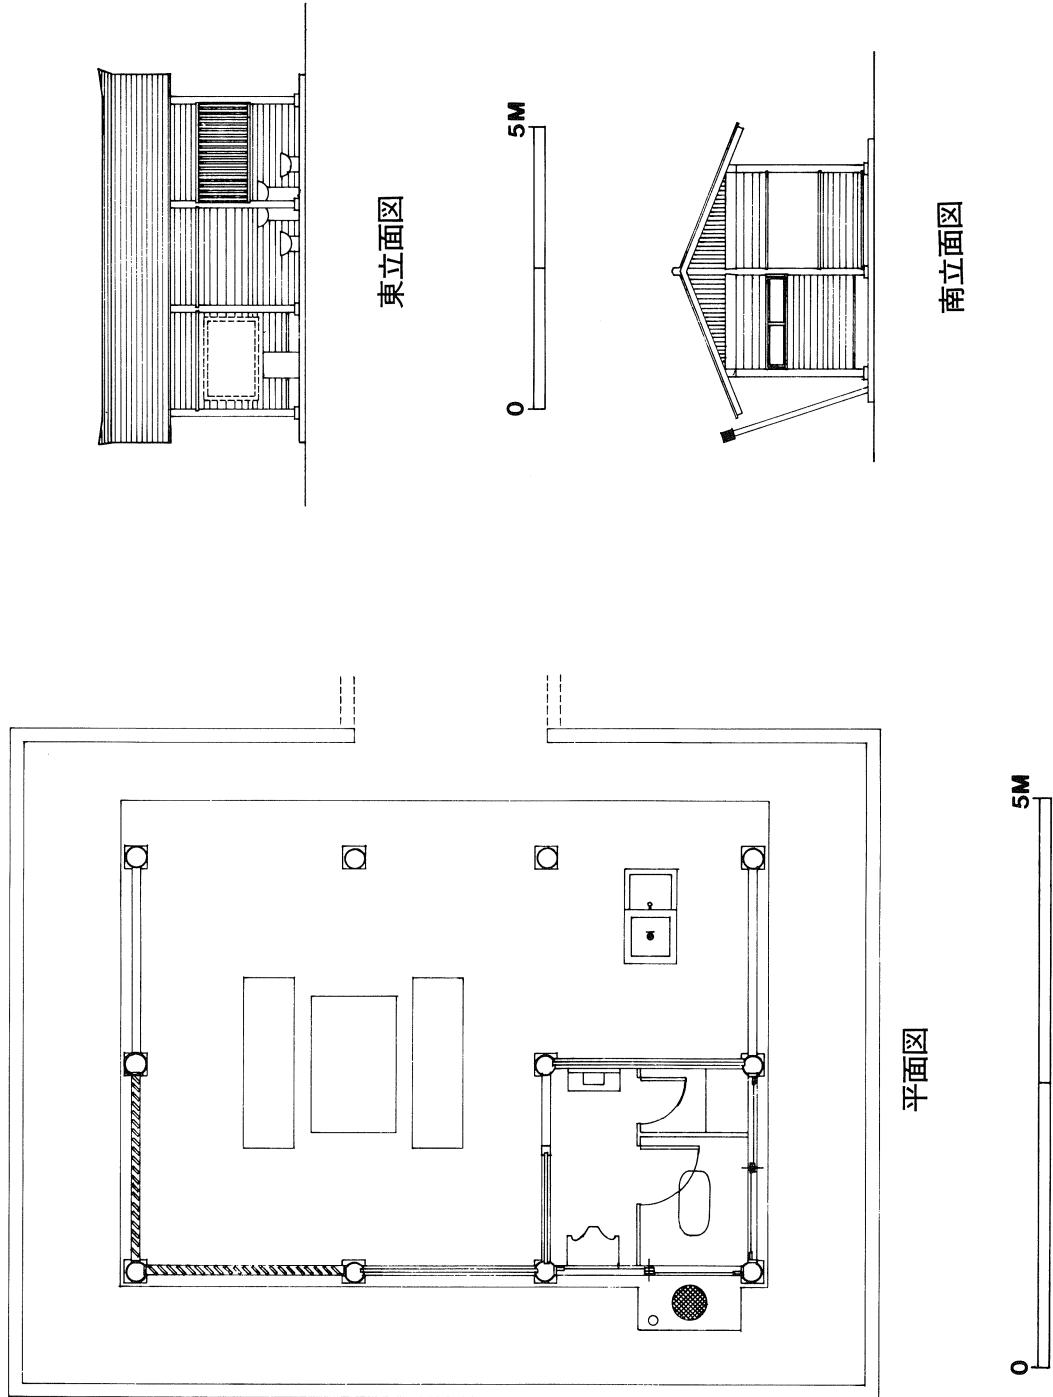
第14図 休憩舎設計図

建物が普通のようだが、隣接する民家への目かくしと案内板設置のスペースを考えて一面は壁面とした。

当初計画では、屋根は瓦葺き、壁はシックイ塗りを予定していたが、奈良国立文化財研究所の指導で、屋根はルーフィング様のもの、壁は板材の横張りにすることになった。屋根については、防火地域を念頭において銅板に再度変更した。
(永塚太郎・ト部吉博)

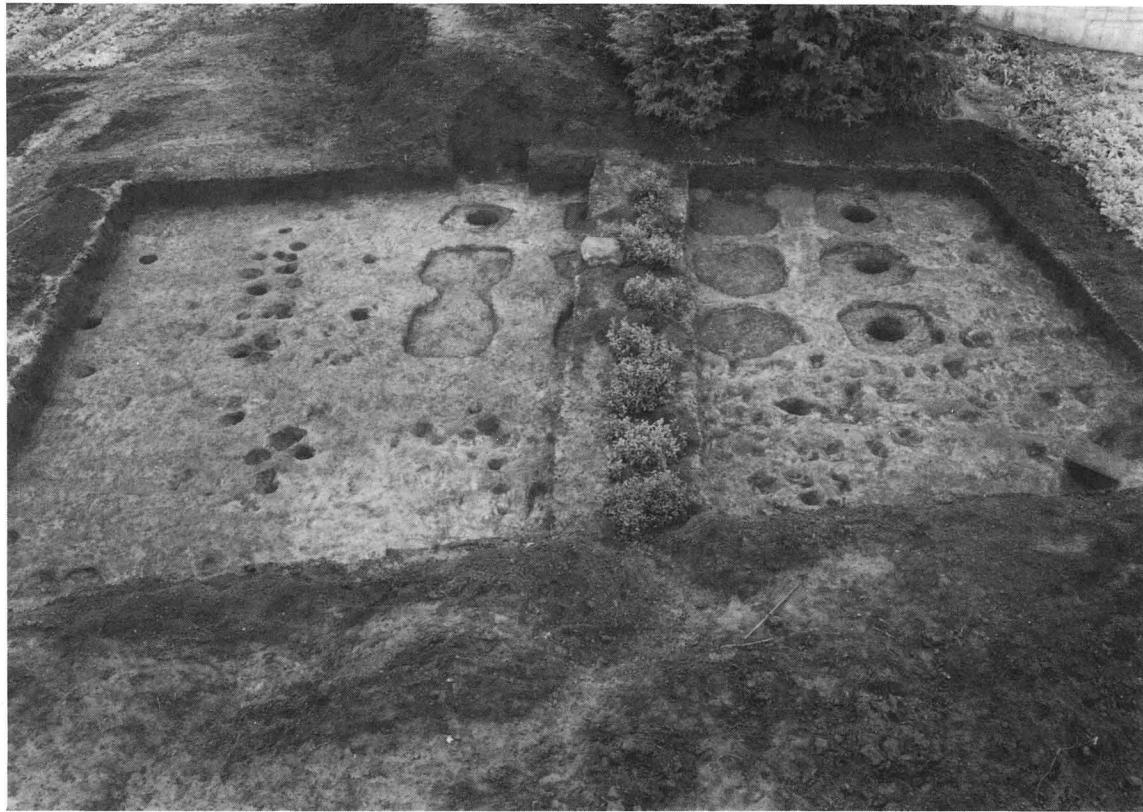
1号倉庫跡（SB01）調査状況（南から）

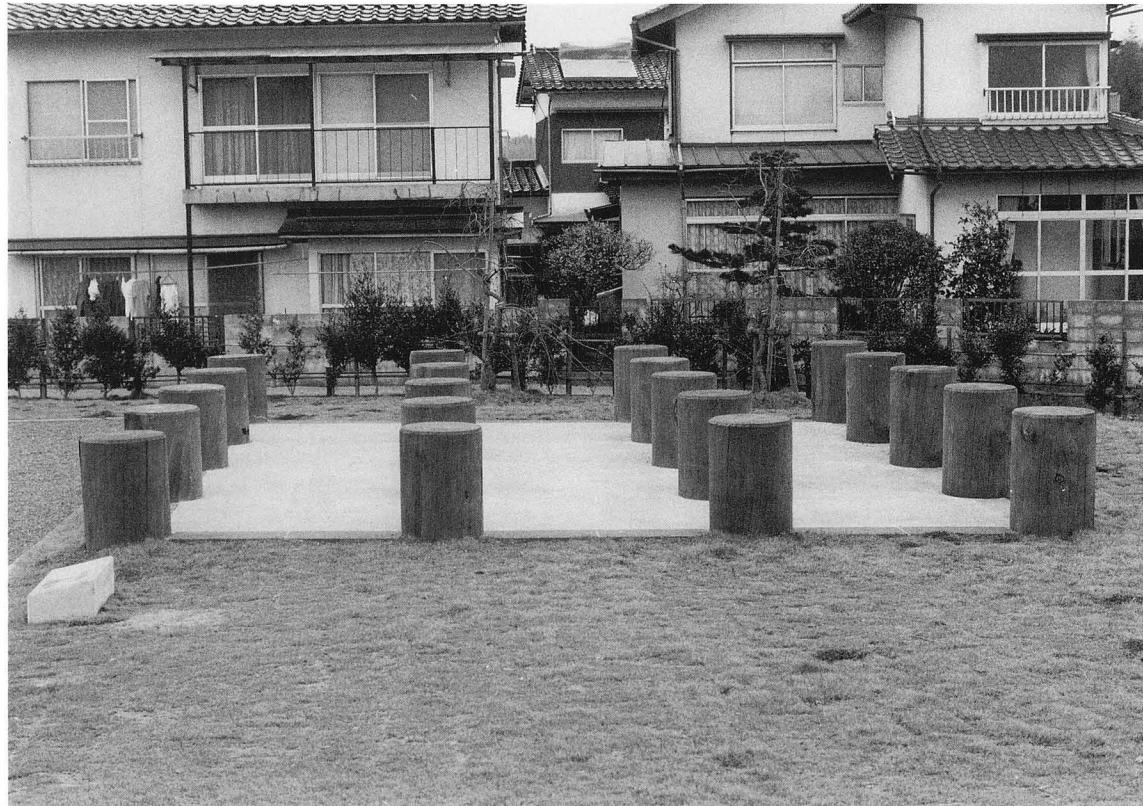
1号倉庫跡（SB01）整備状況（南から）

台桧直径60cm、長さ120cmの柱を40cm地中に埋め込み、地表よりの立ち上り80cmを標準とし、加圧式防腐処理を行った。

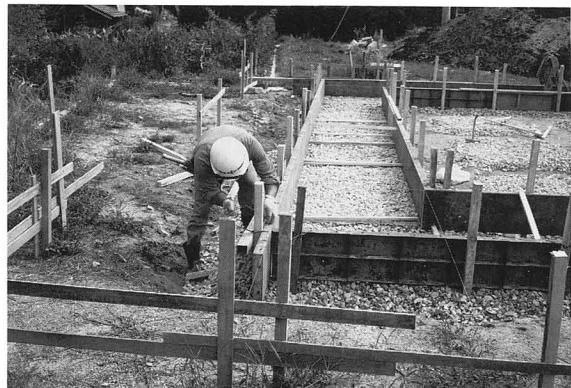
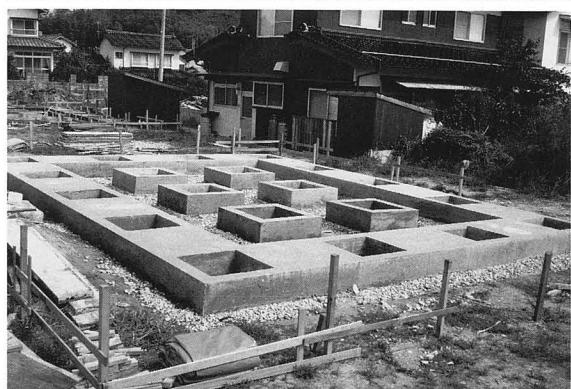
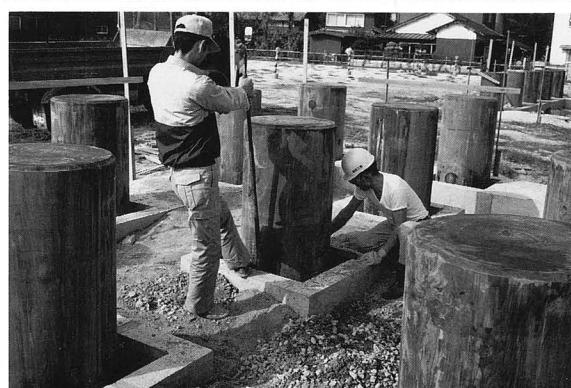
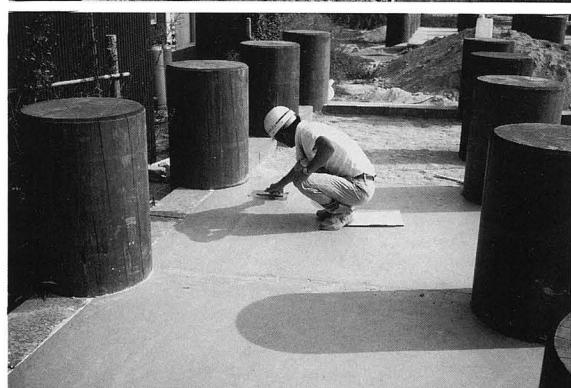
倉庫跡整備工事工程

基礎型枠

基礎出来形

桧丸柱据付

ソイルセメント仕上げ
