特別史跡

西都原古墳群

発掘調査・保存整備概要報告書 (XX)

宮崎県教育委員会

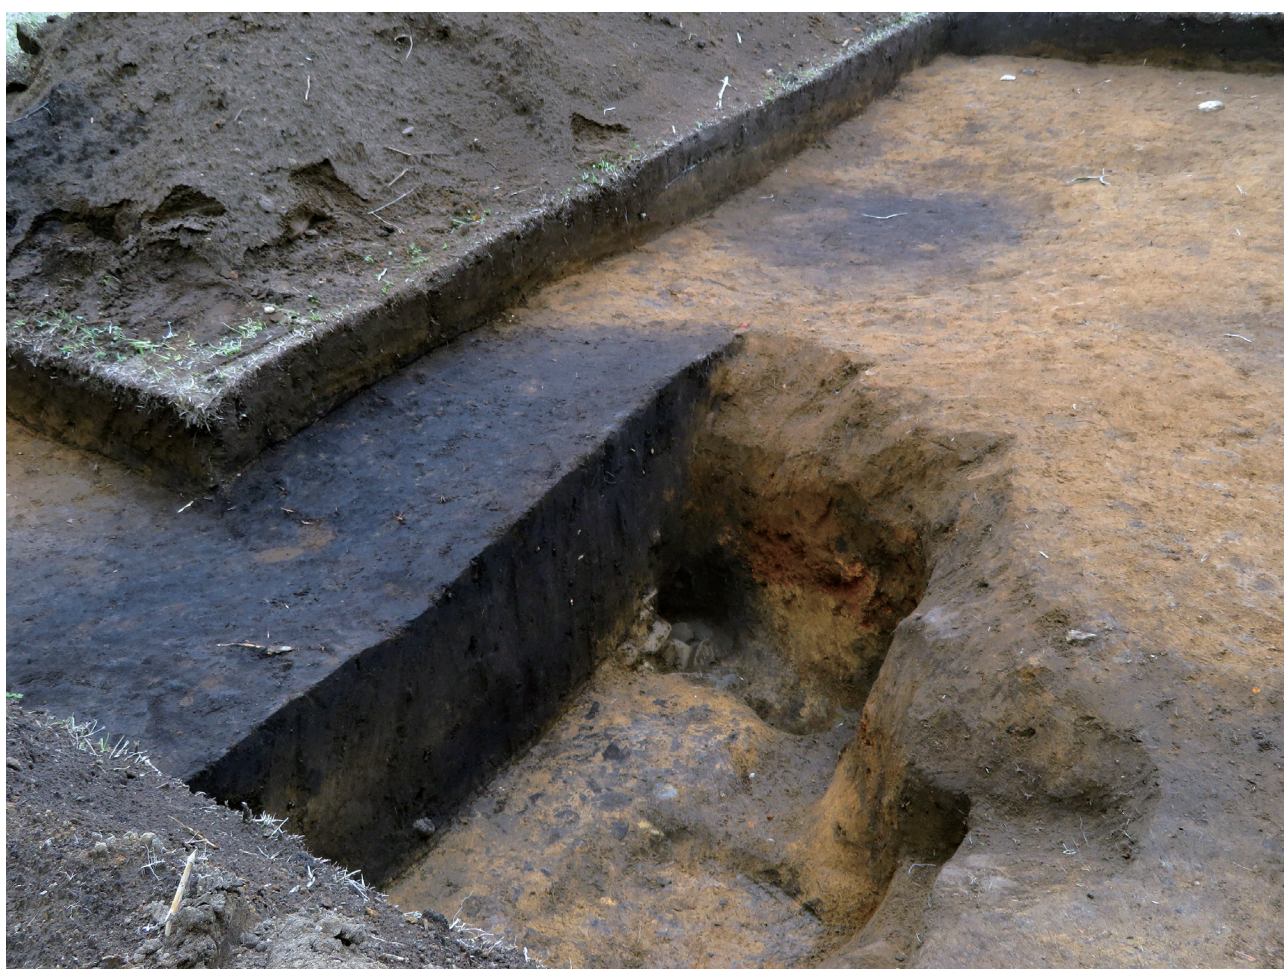
第 1 支群の中央付近に存在する谷の東縁辺では、地中レーダー探査によって 5 箇所程度の反応が確認され、反応のあった地点は酒元ノ上横穴墓群と立地上の類似点が認められることから、これらが横穴墓である可能性が指摘されていた。横穴墓であるとすれば、西都原古墳群の構成や終末期の様相を考える上で極めて重要な知見を提供するため、地中レーダー探査結果の検証や、横穴墓の基数・分布、墓道の規模・形状などの確認を目的としたトレンチを 5 箇所設定した（トレンチ 1～5）。このうちトレンチ 1・4・5 で反応に対応する部分に墓道と考えられるプランを検出した。また 5 トレンチでは空洞反応が捉えられなかった箇所でも墓道と考えられるプラン 1 箇所を検出したが、その後の精査により、玄室が崩落した横穴墓であることが明らかとなった（表紙写真参照）。

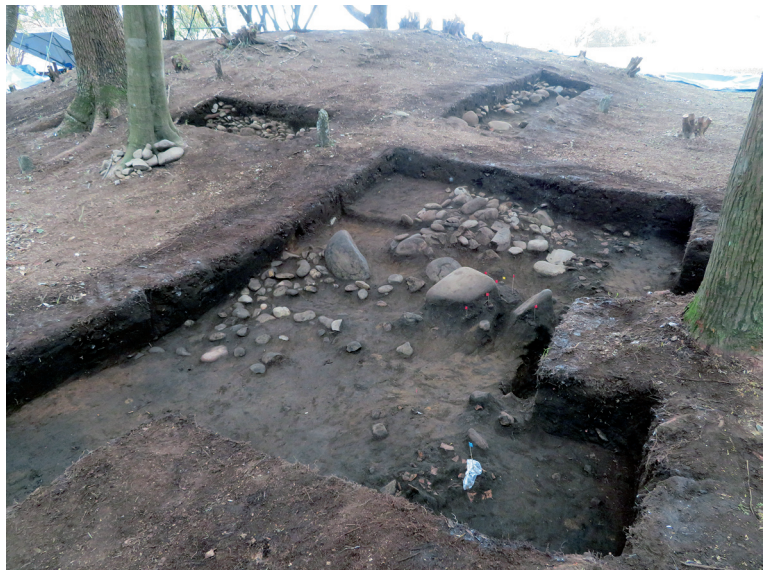
**写真1 101号墳トレンチ6 葺石検出
状況（北から）**

北東側の隅角部に設定したトレンチ。葺石の残存状態はよくない。周堀内で複数個体の土師器高杯が出土しており、祭祀に伴う可能性がある。写真手前に写る高杯破片の集中域付近では焼土も検出された。写真奥側に写るのは、テラスに設定したトレンチ12およびトレンチ15。

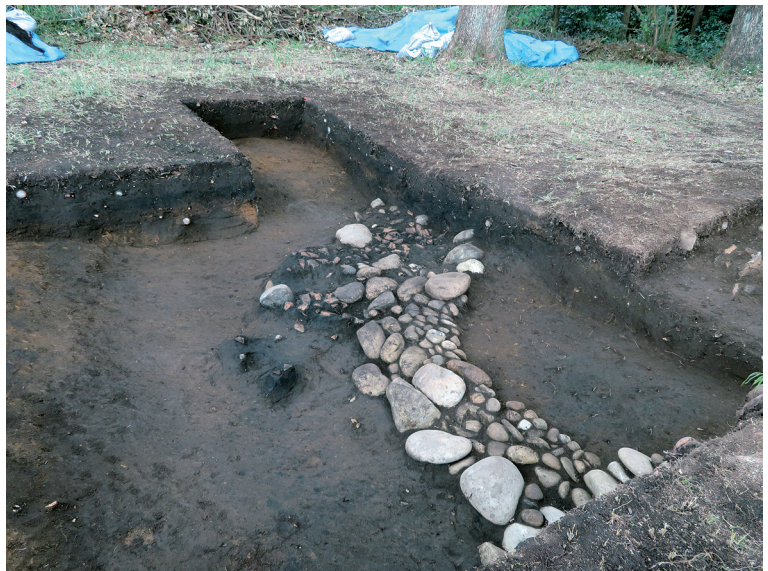
**写真2 101号墳トレンチ7 葺石検出
状況（南から）**

北西側の隅角部に設定したトレンチ。一段目斜面の下半部は葺石がよく残っているが、上半部は失われている。葺石には1.0m前後のスパんで区画列石が認められる。

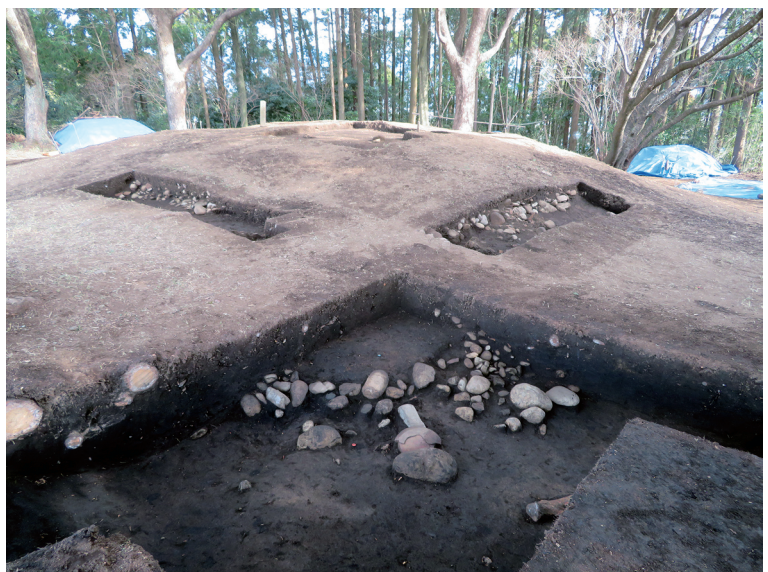
**写真3 101号墳トレンチ8 葺石検出
状況（南から）**

南西側の隅角部に設定したトレンチ。葺石の残存状況は悪く、原位置を保つ石はほとんどないと考えられる。画面奥側に写るのは、テラスに設定したトレンチ13およびトレンチ14。

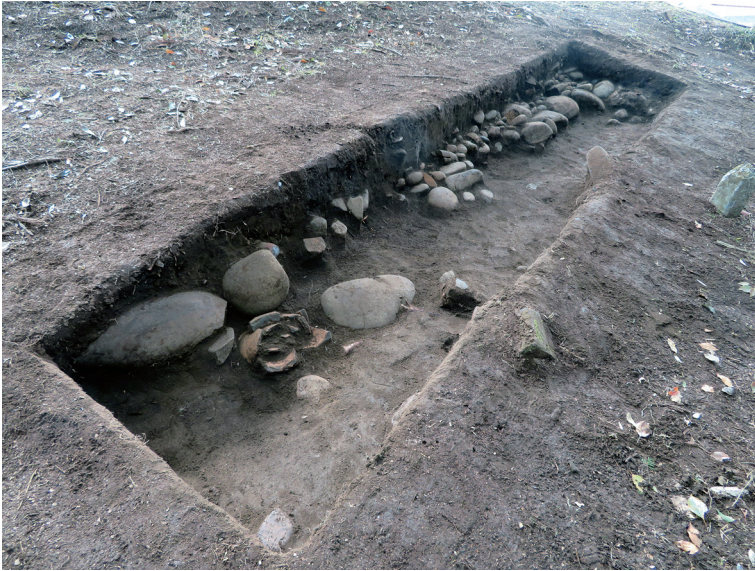
写真4 101号墳トレンチ12全景
(北東から)

北側テラスに設定したトレンチ。二段目の基底石がよく残っている。テラスに樹立された鍔付壺形埴輪などの基部を2本検出した。

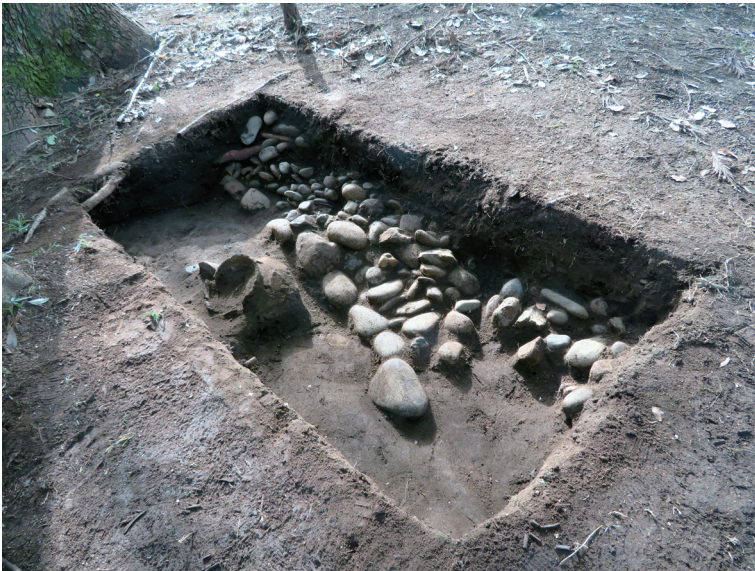
写真5 101号墳トレンチ15全景
(北から)

東側テラスに設定したトレンチ。二段目の基底石がよく残るが、使用されている石は他の部分より小ぶりである。テラスに樹立された鍔付壺形埴輪の基部を1本検出した。

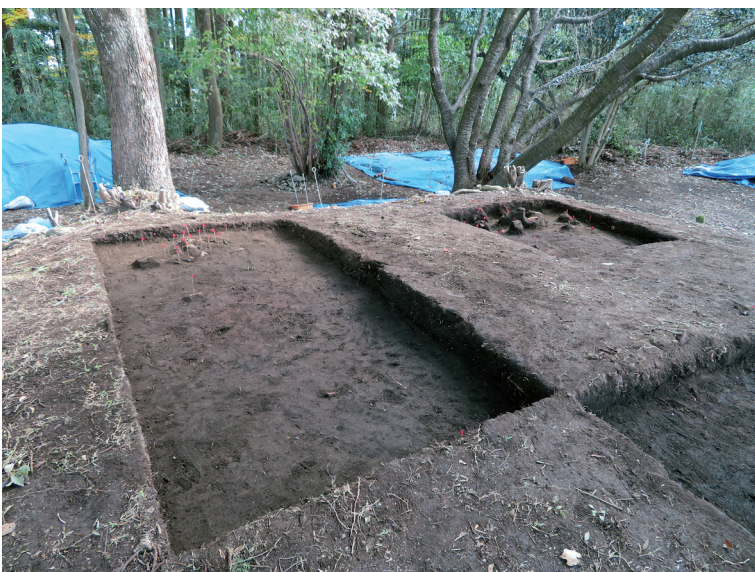
写真6 101号墳トレンチ17・18全景
(西から)

墳頂平坦面に設定したトレンチ。画面左側のトレンチ17では、樹立された鍔付壺形埴輪の基部を1本検出した。画面右奥のトレンチ18からは、少量ながら家形埴輪の破片が出土している。

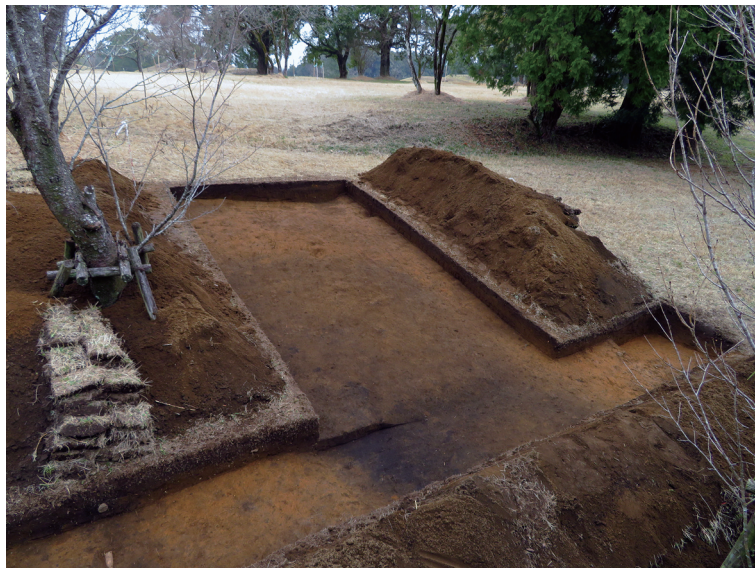
写真7 第1支群横穴墓群トレンチ5
墓道検出状況（西から）

地中レーダー探査により横穴墓玄室の存在が推定された箇所に対応するような形で墓道の平面プランを検出した。

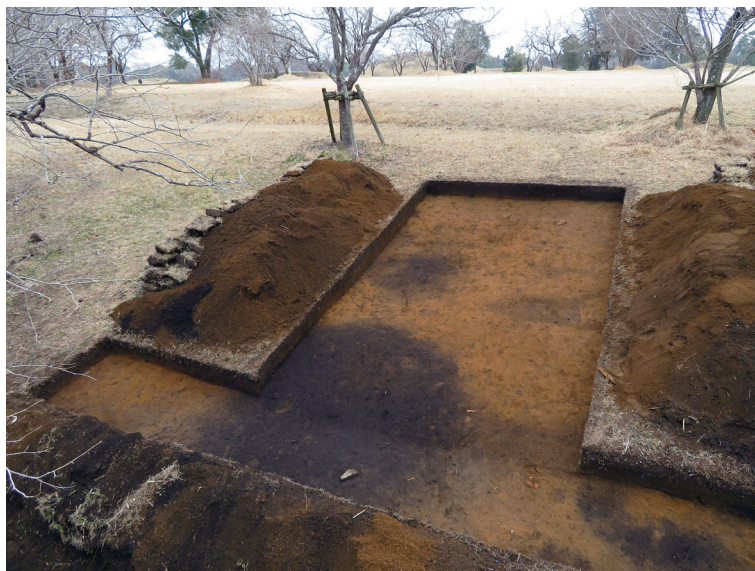
写真8 第1支群横穴墓群トレンチ5
墓道検出状況（南西から）

地中レーダー探査では反応がなかった箇所に検出された墓道。埋土の一部を掘り下げた結果、玄室への入口（羨門）が検出され横穴墓であることを確認した（表紙写真参照）。玄室推定位置に黒色の堆積土が見られ、天井が崩落して埋没したものと考えられる。

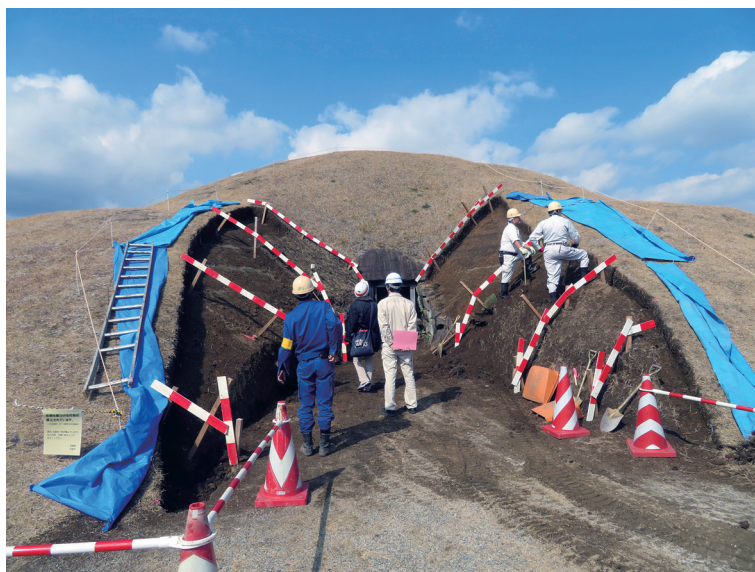
写真9 206号墳の工事状況（南から）

206 号墳は第 1 支群の北側に位置する円墳で、古墳群で唯一開口した横穴式石室を有する。1995・1997（平成 7・9）年に実施した整備の際に、現存する墳丘の上から土をかぶせて墳丘復元・整形を行ったが、墳丘法面や羨道部側面などで復元盛土が崩落しており、本来の墳丘面等の保全に支障を来していた。また、外堤の発掘調査で設けた断ち割り部分には、土層断面の剥ぎ取りパネルを展示しているが、経年による劣化が著しい。そこで、崩落した復元盛土の補修や劣化した土層断面パネルの撤去を中心とした再整備を実施することとなった。

崩落した復元盛土を中心に除去し、土壌改良を行った上で戻し、張芝を行った。
