# 文化財年報

第25号

2013

三島市教育委員会

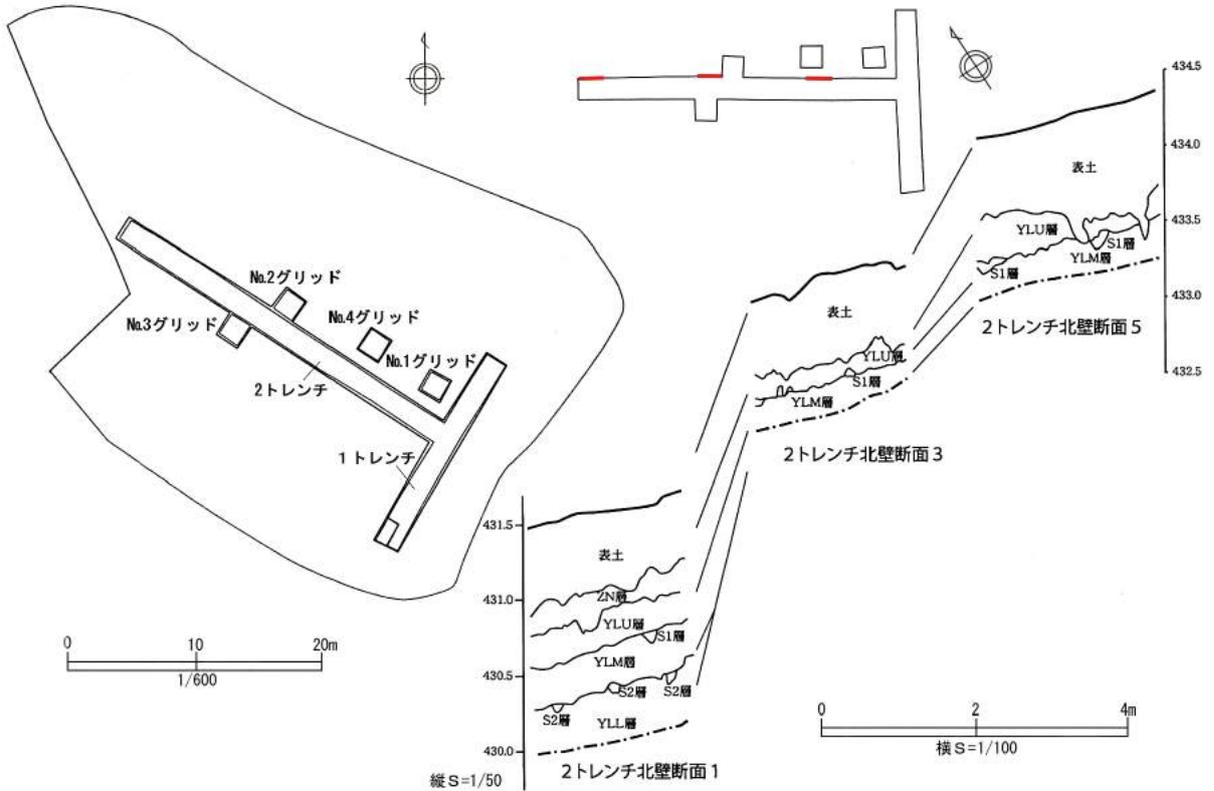
第3図 トレンチ配置 (1/600) と層位断面図 (縦1/50・横1/100)

**第15地点 (山中城H遺跡)** 国道1号から北側に延びる幅35m、長さ55mの尾根上に、長さ17mと30mのトレンチをT字状に設定し、さらに必要に応じて4ヶ所に2m×2mのグリッドを設定して掘り下げを行った。表土層直下で漸移層～BB0層に相当する堆積が観察されたが、ブロック状の不安定な堆積であったため二次堆積の可能性が高く遺跡は存在しないと判断した。

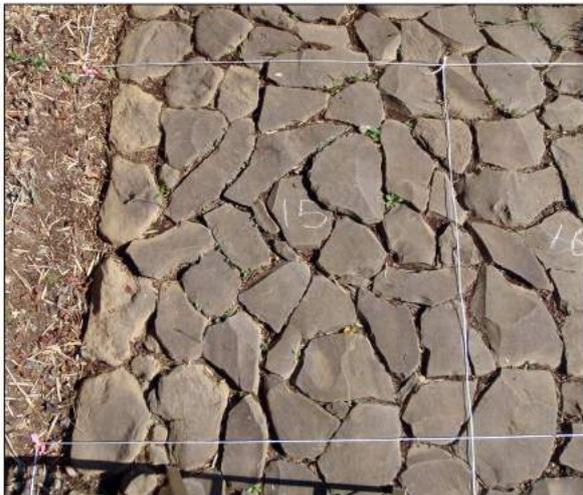
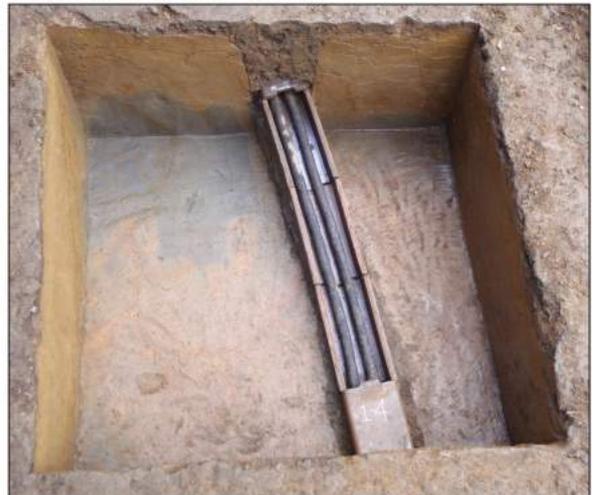
第3図 グリッド配置 (1/500) と層位断面図 (縦1/50・横1/100)

**第16地点 (箱根旧街道石畳)** 国の指定史跡である箱根旧街道石畳は4地点と5地点の間をほぼ東西に貫通している。バイパス建設工事では石畳の下にボックス構造のトンネルを作り、工事終了後にトンネルの上に石畳の復元を行うため、石材の移動と一時保管を目的に発掘調査を実施した。現地は平成8年度に三島市が発掘調査(平面実測)と整備事業を実施しており詳細な平面図も残っているが、数年後の復元時の補助データとして写真撮影を行った。石材の移動は約2×2mのグリッド毎に個々の石材に番号を振り、グリッド番号順に大型土のうに収納して、1地点と2地点の間のバイパス用地に仮置きした。石材の移動終了後グリッドを設定して掘り下げを行い、近代のケーブルを確認したが土器や石器は出土しなかった。

16地点 遺構 箱根旧街道石畳 遺物 埋設ケーブルと保護管(近代)

**調査の成果** 箱根山西麓は旧石器時代から縄文時代にかけての遺跡が数多く存在する地域として知られているが、いずれの地点においてもそれらの時代の遺跡を確認することはできずに残念な結果に終わった。16地点から出土したケーブルは第二次世界大戦中に埋設したという伝承があるが、これまで詳しいことは分かっていなかった。今回出土したケーブルの周囲を覆っていた保護管は、刻印から愛知県の杉江製陶が昭和16年に実用新案登録したものであることが明らかになり、ケーブルの埋設年代は昭和16年以降であることが判明した。

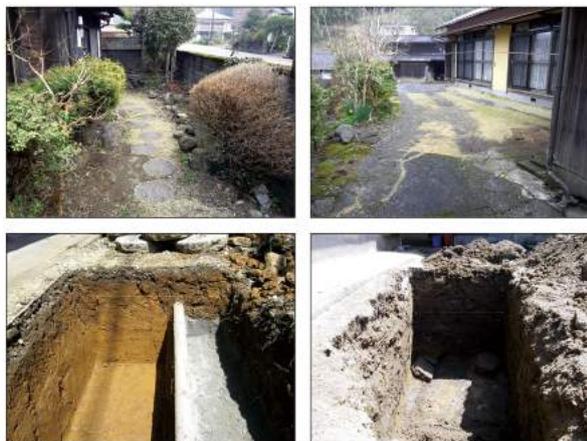
写真 調査状況

**調査の概要** 今回の調査は個人専用住宅建替えに伴う現状変更申請の指導資料取得を目的として実施した。調査方法はトレンチ調査法を利用して行い、既存住宅周辺部に1.20m×3mのトレンチを4箇所配置した。この内宅地進入路部分には既存住宅の生活用配管が埋設する状況が認められたため、調査対象外として2箇所での把握となった。建築面積に対する確認調査率は約7.1%である。調査はトレンチ設営後に重機(01)を投入して無遺物層を除去、作業員(3名)を投入して層位ごとに排土及び精査を繰り返し、表土下1.38mの休場層まで遺構・遺物の検出に努めた。調査の結果、トレンチ平面・断面観察により、事業地が近世東海道間の宿利用時に大部分の範囲で城跡地業層が攪乱を受け、ほぼ全域で通常堆積が攪乱されているようで、その掘削深度は深いものであった。また、該当遺物の出土は全く認められなかった。

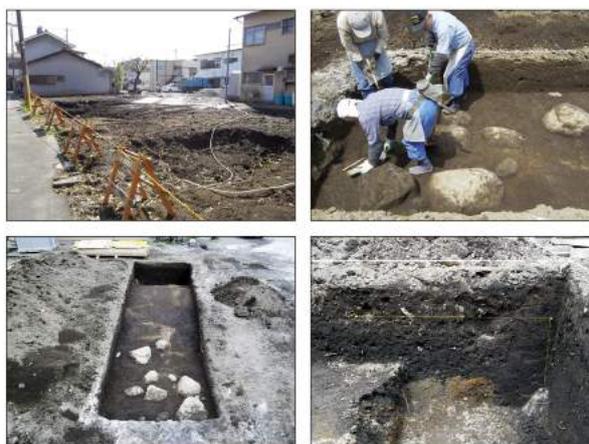
写真 調査状況

調査の概要 今回の調査はマンション建設に伴う確認調査で遺跡有無を含めた調査後の行政指導資料取得を目的として実施した。調査方法はトレンチ調査法を利用して行い、事業建物内に2.50m×9.20m (23㎡) のトレンチを1箇所配置した。建築面積に対する確認調査率は約13.1%であった。調査はトレンチ設営後に重機 (02) を投入して無遺物層を除去、作業員 (4名) を投入して層位ごとに排土及び精査を繰り返し、表土下1.05mの扇状地堆積層まで遺構・遺物の検出に努めた。調査の結果、トレンチ平面・断面観察により、事業地が後世の宅地利用時に大部分の範囲で攪乱を受け、ほぼ全域で通常堆積が攪乱されていた。特に旧宅地部分には大規模な地下室が設けられていたようで掘削深度は深いものであった。また、第7層は御殿場泥流堆積層と判断でき、巨大な転石が被覆していた。該当遺物の包含層は旧表土の第6層であるが出土遺物は全く認められなかった。

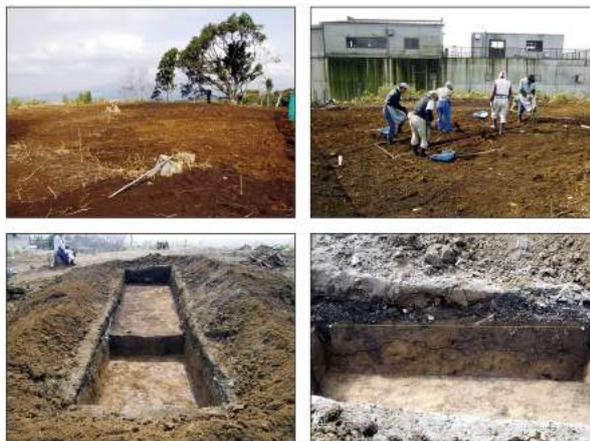
写真 調査状況

**調査の概要** 今回の調査は個人専用住宅建設に伴う確認調査で遺跡有無を含めた調査後の行政指導資料取得を目的として実施した。調査方法はトレンチ調査法を利用して行い、事業建物外西側に1.50m×6m (9㎡) のトレンチを1箇所配置した。建築面積に対する確認調査率は約10.9%であった。調査はトレンチ設営後に作業員 (5名) を投入して無遺物層を除去、層位ごとに排土及び精査を繰り返し、表土下0.77mの休場層下層 (YLL) まで遺構・遺物の検出に努めた。調査の結果、トレンチ平面・断面観察により、事業地が後世の宅地利用時に攪乱を受けると同時に、やせ尾根鞍部の堆積状況が極めて不良であることが確認でき、ほぼ全域で縄文時代の包含層である漸移層 (Zn) が消失していた。また、該当遺物の表面採集は無く、出土遺物も全く認められなかった。

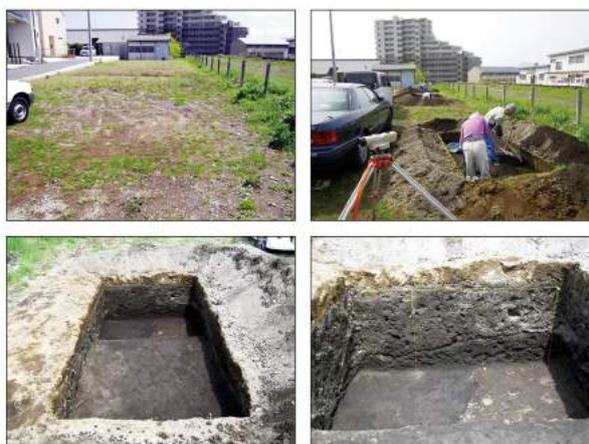
写真 調査状況

**調査の概要** 今回の調査は個人住宅建築工事に伴う確認調査で遺跡有無を含めた調査後の行政指導資料取得を目的として実施した。調査方法はグリッド調査法を利用して行い、事業建物外北側に1.50m×3m(4.5㎡)のグリッドを3箇所均等に配置(10m間隔)した。建築面積に対する確認調査率は約10.3%であった。調査はグリッド設営後に作業員(5名)を投入して無遺物層を除去、層位ごと排土及び精査を繰り返し、表土下0.98mの扇状地堆積層まで遺構・遺物の検出に努めた。調査の結果、グリッド平面・断面観察により、1及び2グリッドから遺物包含層の遺存と方形周溝墓状遺構の遺構プランの検出があり、弥生から平安時代の土器片が出土した。3グリッドは攪乱を受けていた。

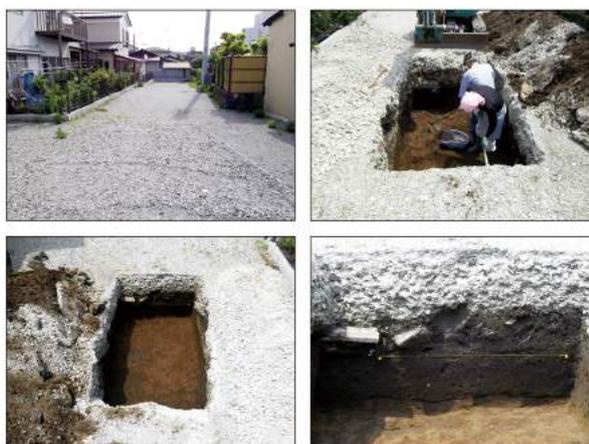
写真 調査状況

**調査の概要** 今回の調査は個人住宅新築工事に伴う確認調査で遺跡有無を含めた調査後の行政指導資料取得を目的として実施した。調査方法はトレンチ調査法を利用して行い、事業建物外東側に1.50m×3m(4.5㎡)のトレンチを1箇所配置した。建築面積に対する確認調査率は約6.36%であった。調査はトレンチ設営後に重機(01)を投入無遺物層を除去、作業員(2名)を投入して層位ごとに排土及び精査を繰り返し、表土下0.94mの扇状地堆積層まで遺構・遺物の検出に努めた。調査の結果、トレンチ平面・断面観察により、遺構・遺物の検出は認められなかったが、伊豆国分寺金堂跡・塔跡・西門跡の中間地に位置することから寺域の範疇であることは確定している。

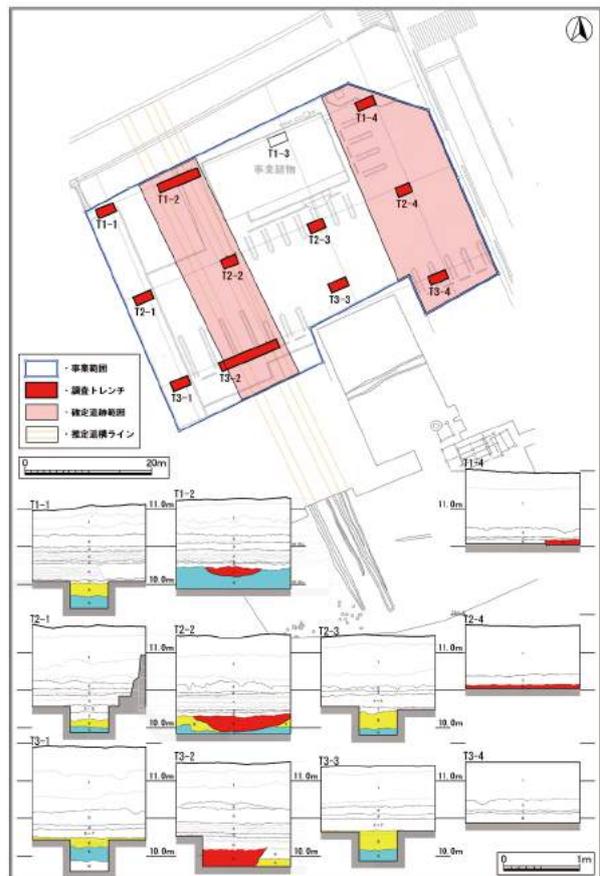
第3図 トレンチ配置と北壁断面図 (1/1,200・1/100)

調査の概要 今回の調査は沿道サービス施設建設工事に伴う確認調査で遺跡有無を含めた調査後の行政指導資料取得を目的として実施した。調査方法はトレンチ調査法を利用して行い、事業地に15m間隔の方眼を設定、その中に1.50m×2.40m～10mのトレンチを11箇所 (63.8㎡) 配置した。建築面積に対する確認調査率は約16.22%であった。調査はトレンチ設営後に重機 (02) を投入して無遺物層を除去し、作業員 (5名) で層位ごとに排土及び精査を繰り返し、表土下1.69mの沖積層まで遺構・遺物の検出に努めた。調査の結果、トレンチ平面・断面観察により、第3図薄赤で示される範囲で竪穴住居跡・道路状遺構・土坑等と該期遺物の検出が認められ、古墳～奈良時代を主体とする中世までの土器片が出土した。

遺構と遺物 遺構 住居跡・道路状遺構・土坑  
 遺物 古墳時代～中世の土器

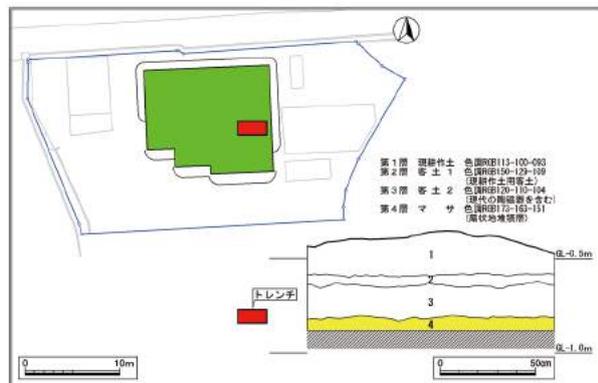
第3図 トレンチ配置と北壁断面図(1/800・1/40)

**調査の概要** 今回の調査は個人住宅新築工事に伴う確認調査で遺跡有無を含めた調査後の行政指導資料取得を目的として実施した。調査方法はトレンチ調査法を利用して行い、事業建物内外に1.50m×3m(4.5㎡)のトレンチを2箇所配置した。建築面積に対する確認調査率は約6.52%であった。調査はトレンチ設営後に作業員(2名)を投入して無遺物層を除去、層位ごとに排土及び精査を繰り返し、基準杭下0.88mの扇状地堆積層まで遺構・遺物の検出に実施した。調査の結果、トレンチ平面・断面観察により、事業地が半島状微高地の1段低い段丘に位置し、遺構・遺物の痕跡は全く認められなかった。また、建物内トレンチは立会い調査時に再度確認を実施した。

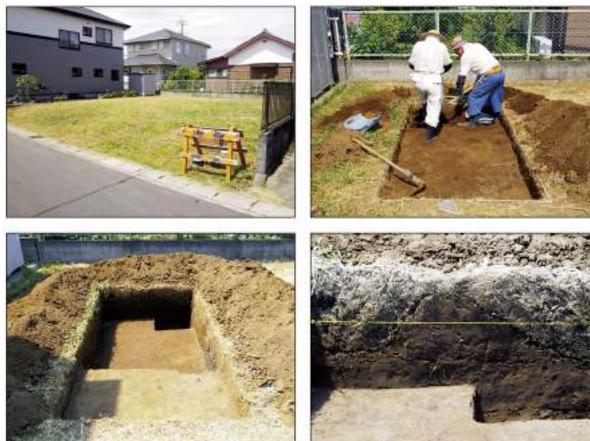
写真 調査状況

**調査の概要** 今回の調査は個人住宅新築工事に伴う確認調査で遺跡有無を含めた調査後の行政指導資料取得を目的として実施した。調査方法はグリッド調査法を利用して行い、事業建物外南側に1.50m × 3m (4.5㎡) のグリッドを1箇所配置した。建築面積に対する確認調査率は約7.62%であった。調査はグリッド設置後に作業員(2名)を投入して無遺物層を除去、層位ごと排土及び精査を繰り返し、表土下0.70mの上部ローム層第Ⅲスコリア帯(約2.7万年前)まで遺構・遺物の検出に努めた。調査の結果、グリッド平面・断面観察により、遺構の検出は認められなかったが、第2層旧耕作土及び第3層天地返し層に縄文時代・古墳時代の土器が包蔵しており、住宅団地による造成よりも、以前の畑作地営農による遺跡破壊が深耕していたことが把握できた。上部ローム第Ⅲスコリア帯には旧石器時代の遺構・遺物は検出できなかった。

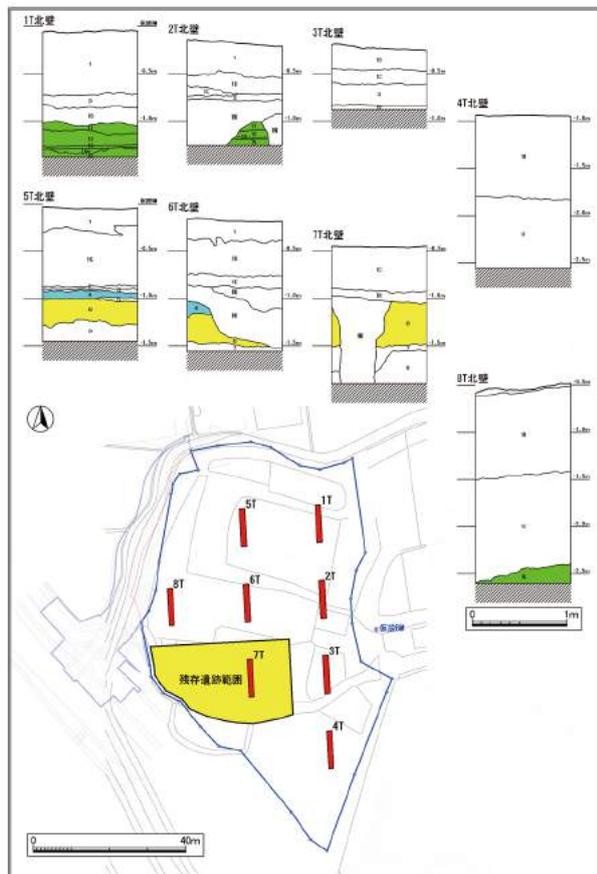
第3図 トレンチ配置と北壁断面図 (1/2,000・1/80)

**調査の成果** 以上により、市段階の判断では事業地が遺跡範囲中の遺存域 (第3図黄色) と空白域に分かれることが認識でき、地下遺構に影響を与える範囲は発掘調査、消失域は立会い調査が妥当であると理解した。事業者と県教委には調査結果概要で報告し、事業計画の決定後法的届出は義務であることを伝え、現在、文化財保護法第93条第1項の提出を待っている状態 (副申未提出) である。

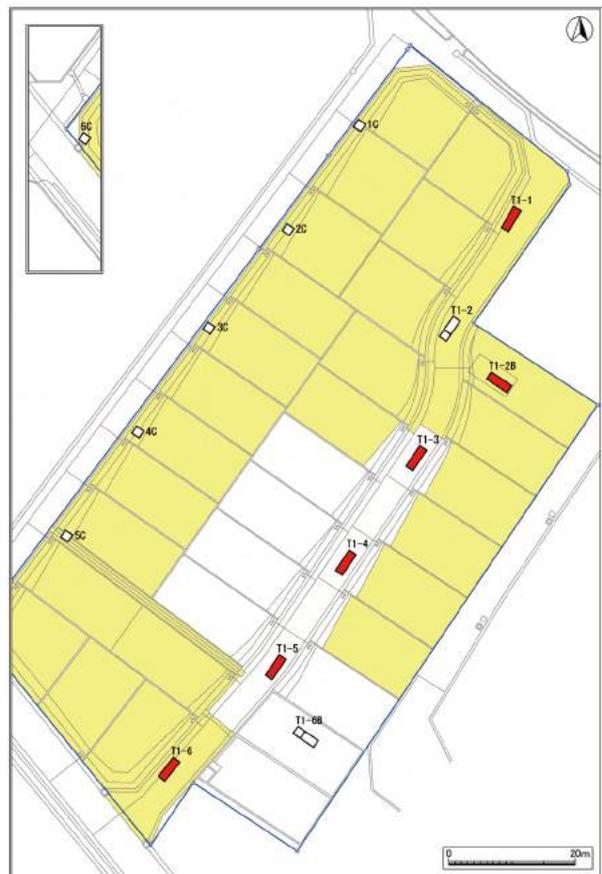
第3図 トレンチ配置・遺跡保護範囲図(1/1,200)

**調査の成果** 以上により、市段階の判断では事業地が遺跡範囲中の遺存域と空白域に分かれることが認識でき、地下遺構に影響を与える範囲は発掘調査、消失域は立会い調査が妥当であると理解した。文化財保護法第93条第1項の届出と共に副申を進達し、遺跡保護層に関わる協定書を事業者と締結した。静岡県教育委員会からは10月30日に指示通知(発掘調査・立会調査)があり、発掘調査の道路部分は調査深度が2～3.50mに達し、安全対策が取れない狭小な範囲であるため、県教委と協議の上未調査とした。そのほかの範囲は立会調査を実施して全ての現地調査を完了した。
