首里城跡·真珠道跡

一首里城跡守礼門東側地区・真珠道跡起点及び周辺地区発掘調査報告書-

平成21(2009)年3月

沖縄県立埋蔵文化財センター

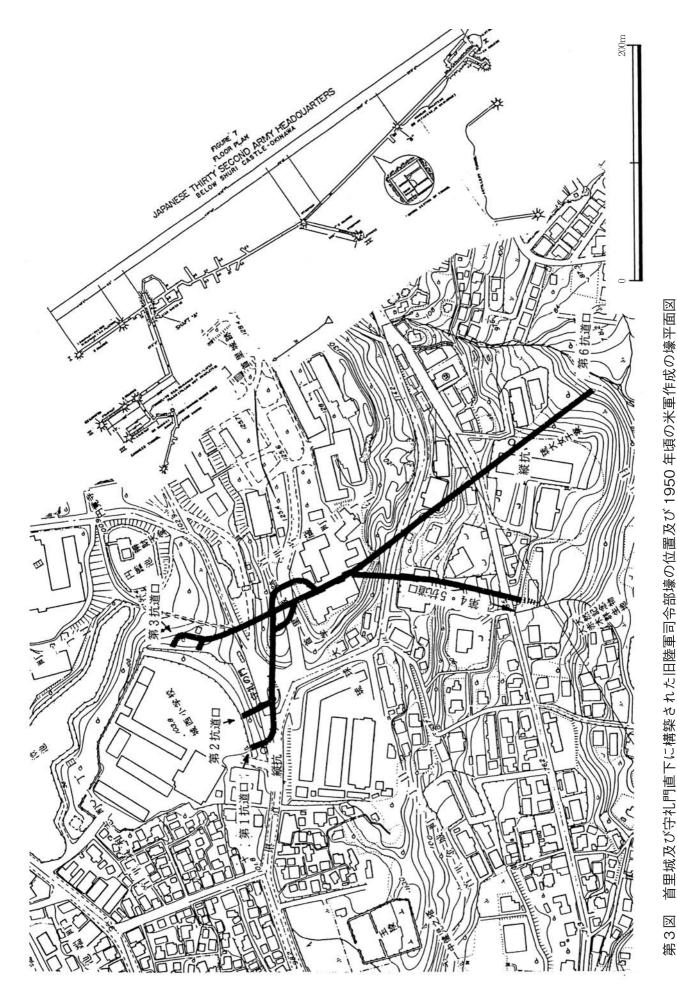
首里城及び守礼門直下に構築された旧陸軍司令部壕の位置及び1950 年頃の米軍作成の壕平面図 (『首里城公園基本計画調査報告書』1984年9月より複写)

JAPANESE THIRTY SECOND ARMY HEADQUARTERS
BELOW SHURI CASTLE OKINAWA FIGURE 8 CROSS SECTION

その他にス・シー11グリット内から砲弾炸裂痕、いわゆる"艦砲の穴"が発見された。その規模は、東西が4m10cm、南北4m80cm、深さ1m10cmを測った。この艦砲の穴は、米軍が首里城地下や守礼門の周辺に構築した旧日本陸軍の32軍司令部壕(第 $3\cdot 4$ 図)を集中的に攻撃したことを示す重要な遺構とも解釈できる。

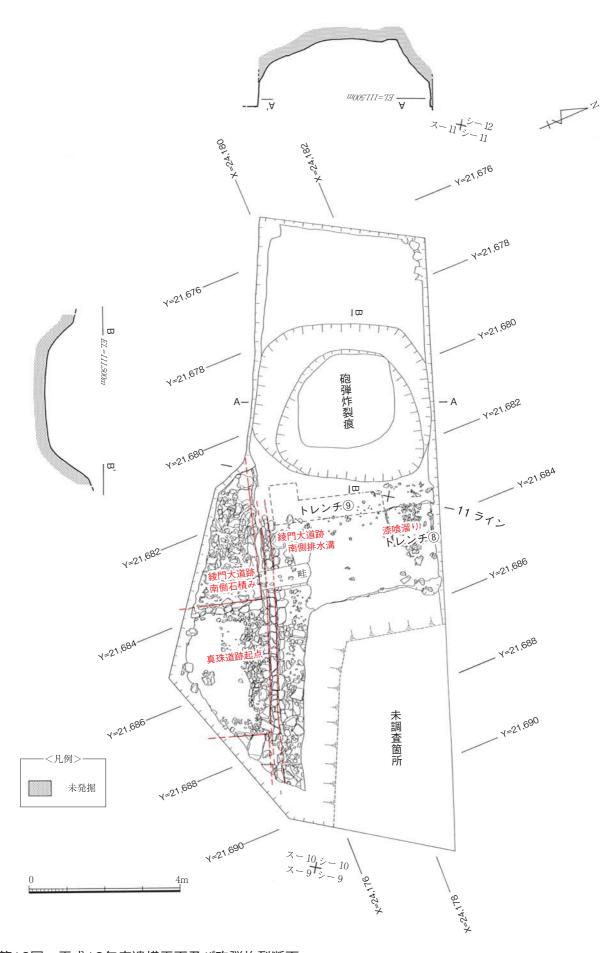
第13図 平成18年度遺構平面及び砲弾炸裂断面

スー10グリット内から綾門大道南側石墻の延長部分から琉球石灰岩製の石墻の根石及び栗石と、これに附属する排水溝が検出された。これらの石墻の根石と排水溝(残存最長 7 m、溝幅14cm~25cm、深さ20cm)に擦り付けられるように東南方向に直角に折れるような形で真珠道の起点部分が検出されている。真珠道跡の幅員は、残存する両脇の縁石間が340cm(二間弱)を計測した。確認された真珠道は、現在の園路面より深さ1 m前後の位置から検出されている。真珠道起点部分の舗装面であった石畳(綾門大道に附属する排水溝と真珠道の西側排水溝の縁石や底石などが残存)の大部が既に戦災で破壊されていたが、真珠道の起点部分は、地山のシルト質泥岩及びその風化土壌を緩やかな傾斜を付けて成形し、その後に石灰岩礫を敷いて、その上から敷石を置いて傾斜のある石畳として施工したものとして考えられた。

この位置に艦砲射撃によって発射された砲弾が着弾し、近くにあった「真珠湊碑文」が爆発の際の爆風や 砲弾片により四方へ飛び散って破壊されたものとして考えられた。

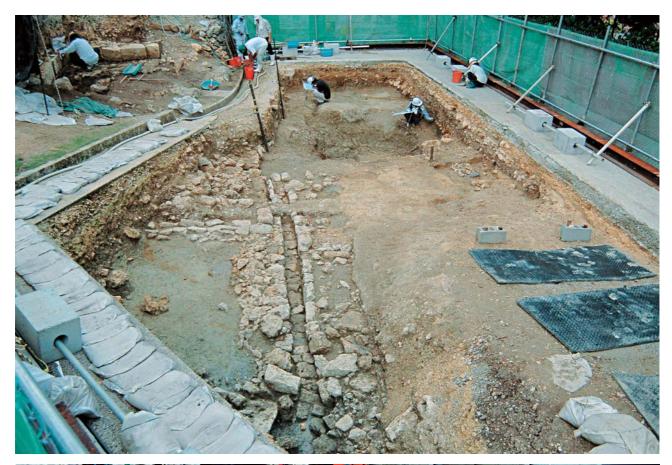
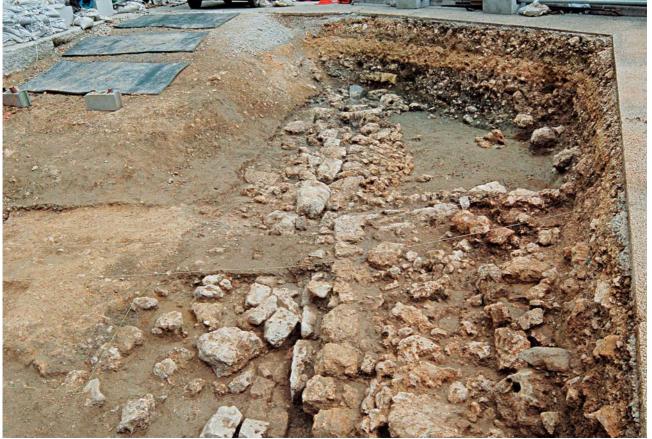
図版3 上段: 平成 18 年度 綾門大道南側石積み延伸部分の排水溝と真珠道の起点(左側)部分の 検出状況(東側より望む)

下段:同上の遺構を西側より望む

平成18年度の調査は、守礼門南東側の園路南半分と過年度に検出された「眞珠湊碑文」台座跡及び周辺の 試掘調査を実施した。事前準備(プランターの移設・仮囲い)を含めて7月20日から10月3日(実動日数50 日)まで実施した。調査の結果、綾門大道南側石墻の延長部分で石墻の根石と、これに附属する排水溝が検 出されたこの石墻の根石や排水溝に擦り付くような形で南西方向に直角に折れるような状態で真珠道の起点 部分が検出された。真珠道の舗装面とみられた石敷き(石畳)の大半は戦災により既に破壊されていた。

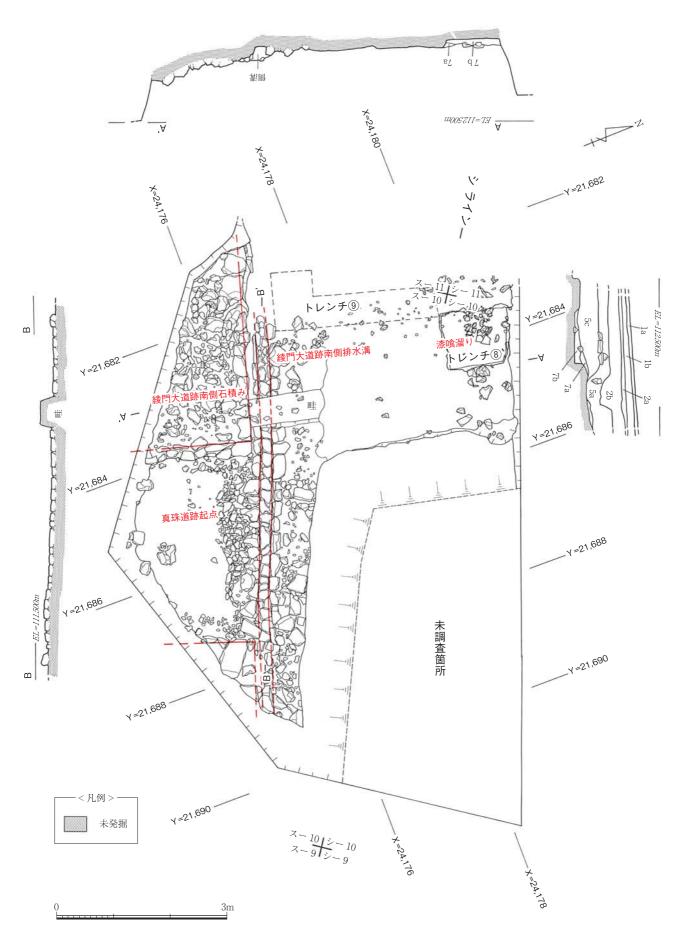
第14図 平成18年度遺構の平面及び断面と漆喰溜りの北壁層序

平成18年度の調査区であるシ・ス-10・11グリッド内で確認された層序(第15図・第1表)は、大半が 砲弾炸裂痕や戦後の道路整備などの攪乱を受けていて不安定な層が多い。安定した層位は、ス-10グリット内の南東側の下位で辛うじて、綾門大道南側石墻の延長部分から琉球石灰岩製の石墻の根石及び栗石、石 墻に附属する排水溝、真珠道起点部分が確認されている。その他、僅かながらシ-10グリット内からは綾 門大道の舗装面と同じ漆喰溜りが確認されている。

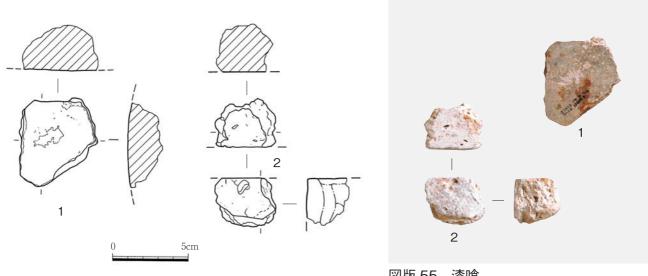
第45図 漆喰

漆喰片は21点が出土している。比較的大きな破片を図化した。第45図1は側面観が弧状となる漆喰片であ る事から守礼門屋根瓦で使用されたものとみられる。全体的に淡い黄白色を呈するが、表面のみ灰色を帯び ている。同図1・2は精粗のある石英(丸味あるものと剥片)を多く含み、希にサンゴの細片が混入する。 その他に植物痕(イネ科の葉や茎か)が観察できる。同図2は僅かならが1~2mm程度の茶褐色や灰色の 粘土塊が観察できる。サイズは縦位が6.8cm、横位で4.4cmを測る。重量55.5g。(平成18ス-10 石列排水 溝内出土)。同図2の正面は微弱な凹みが多く観察される。上面は丁寧に切り取られたような滑面である。 色合いは全体的に乳白色を呈し、上面の一部分が淡い灰色を帯びる。サイズは縦位が3.2cm、横位で4.0cm を測る。重量24.4g。(平成18 シ-10トレンチ8 漆喰溜まり出土)

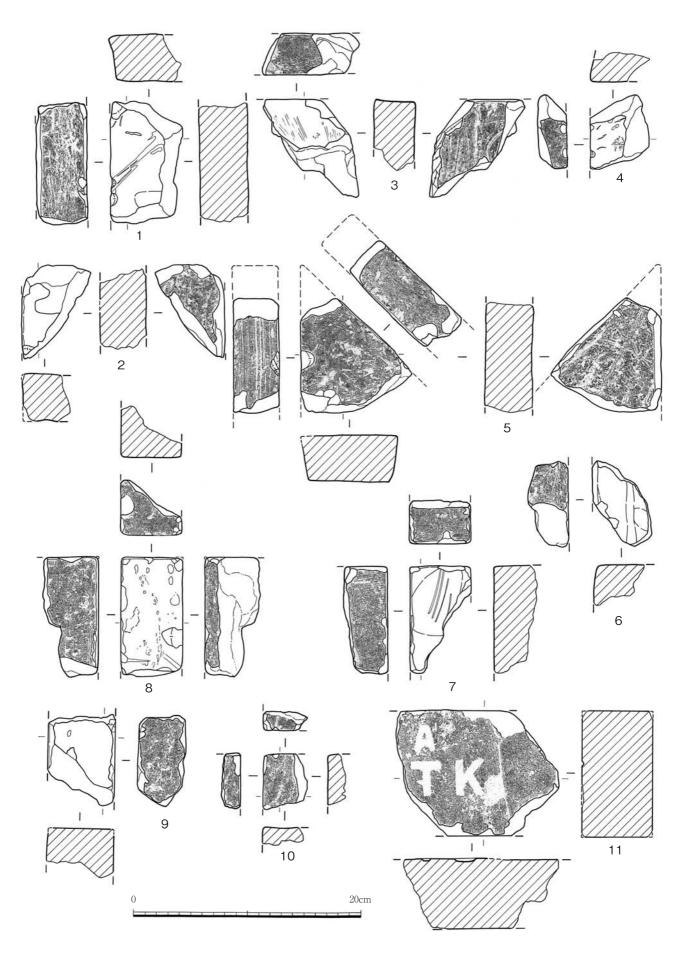
第46図 塼瓦 $(1\sim6)$ 煉瓦 $(7\sim11)$

塼瓦は17点得られた。冒頭にもふれたごとく細片化が著しく、形態的な分類は困難で、僅かに平面形が 三角形タイプを認める程度である。一般的な四角タイプや長四角タイプの破片も含まれていると推測される が、分ける根拠がみつからない。器の色調は灰色12点、赤色5点と2種類が認められ、その製作時期の新 旧も窺えるものもみられる。しかし、その量や遺存状況からも周辺地域からの流れ込み、混在した性格がみ てとれる。

煉瓦は34点の破片が出土している。基本的には直方体を呈するもので、先の塼 瓦とは時代を大きく異に する製品である。素材と焼成から、いわゆる素焼きである酸化焼成の赤煉瓦と、白色の耐火粘土で製作され た煉瓦の2種類に分類することができる。とくに後者の耐火粘土製の煉瓦は、表面が明らかに桃色を帯び、 使用による加熱痕として判断できる。また、本瓦の表面にスタンプ英文字の一部が残り、上段が「・・A」、 下段が「・・TK」と確認された。

10	現代	煉瓦	細片	1	赤色	素焼き煉瓦。角の部分で厚みや、幅等の計測は不可能。	平成18 スー10 側溝 埋土
	11	現代	煉瓦	細片	_	白色	表面に「・・A」「・・TK」スタンプ文字が残る。幅約11cm。厚み約6cm。器表面は半光沢を呈するほど平滑になるが、胎土は白色砂粒を固めたようにみえる。	平成18 スー10 側溝内

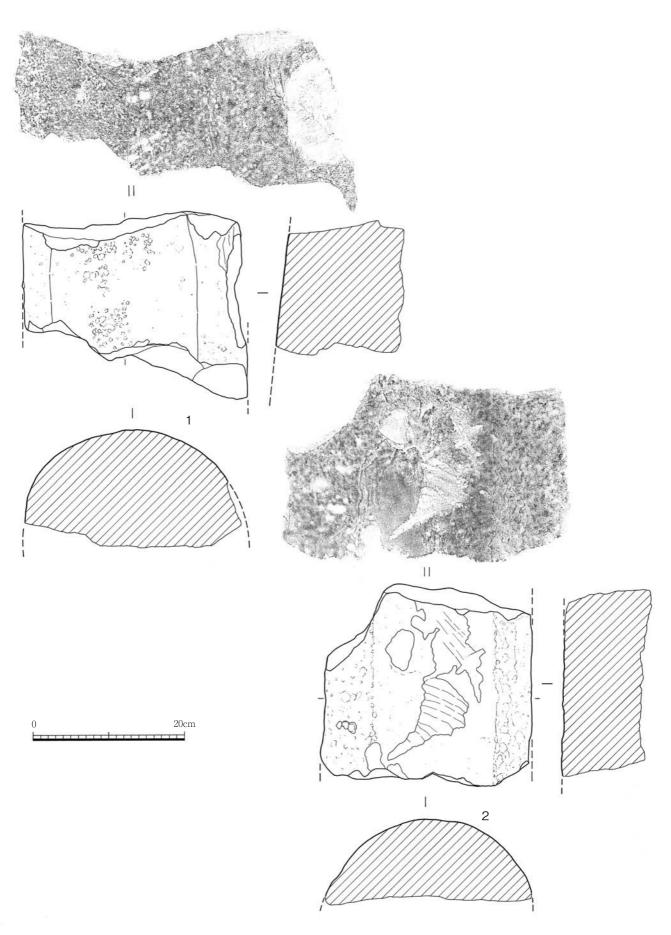
第51図 石柱

断面が円形であることから石製の円柱であると認められる資料で、2点が得られた。 1は石製円柱の破砕片で、表面には両側縁中心に敲打痕が残されている。石材は細粒砂岩(ニービヌフニ)。長さ $24.9 \,\mathrm{cm}$ 、幅 $29.7 \,\mathrm{cm}$ 、厚さ $15.6 \,\mathrm{cm}$ 。(平成 18 シー 11 撹乱出土)。 2 も同様である。前回調査で石柱片と認められる資料は出土していないが、不明石製品の中にこれと同様の資料が存在するものと思われる。長さ $26.8 \,\mathrm{cm}$ 、幅 $27.9 \,\mathrm{cm}$ 、厚さ $10.2 \,\mathrm{cm}$ 。(平成 18 シー 11 撹乱出土)

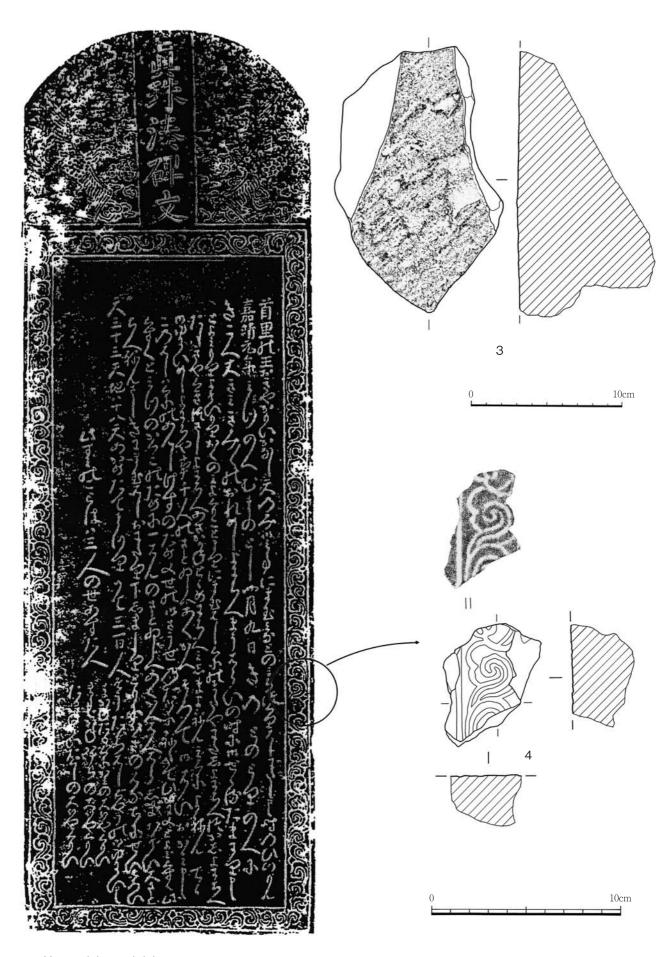
第52図 挟み石(3)、石碑(4)

表面に加工痕が残り平坦面をなしている。また図左側面には大きな剥離痕が残り、一方で右側面中央部には円形の凹みが認められる。板状で側面に凹みがみられることと、出土位置から門柱の挟み石であった可能性がある。石材は細粒砂岩(ニービヌフニ)長さ17.6cm、幅11.1cm。(平成18 スー10・11 客土出土)

細流砂岩 (ニービヌフニ) 製の石片で、丁寧に研磨された表面に唐草文が刻線される。出土位置や現存する写真と照合した結果から、真珠湊碑の縁飾右側の破片である可能性が高い。真珠湊碑は1522年に真玉道・真玉橋を敷設した際に設けられた記念碑であることが知られている。太平洋戦争において破砕し、これまで円首部と碑身部片2点が残るのみであったが、この出土によって新たに1破片が加えられることになった。

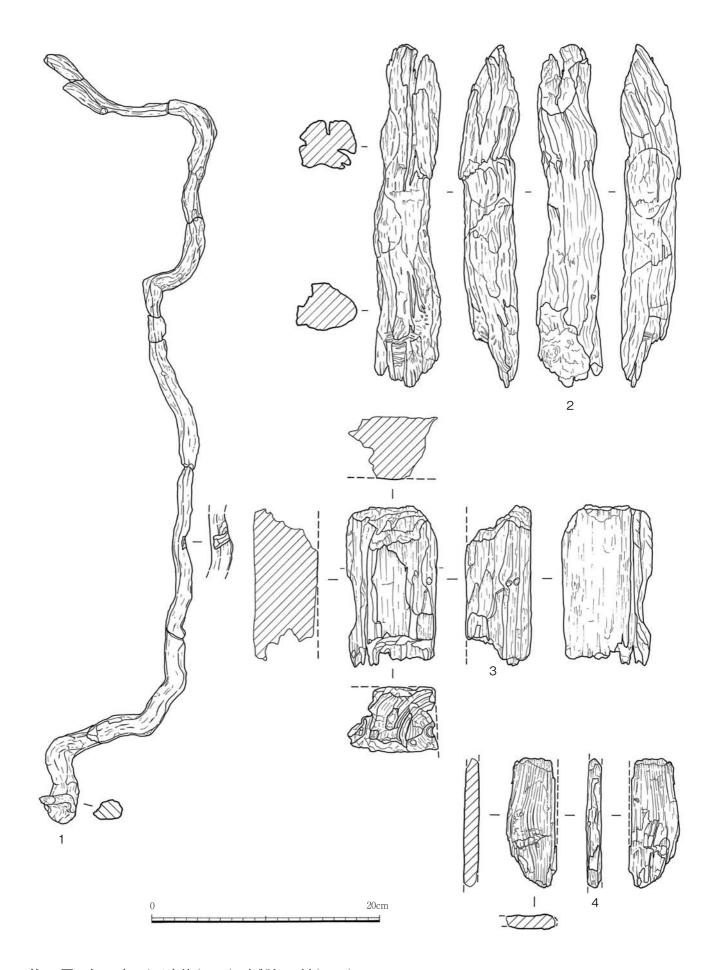
第53図 加工痕のある木片 $(1\cdot 2)$ 、木製加工材 $(3\cdot 4)$

同図 3 は守礼門屋根の垂木として考えられた資料である。平坦に加工された正面と左側面は大部分が腐食によって加工面が損なわれている為、加工痕が観察できない。裏面も腐食によって加工面を損なっているが平坦面で有るため加工面として考えることもできるが判然としない。残存長 13.9cm、最大幅7.9cm、最大厚 5.49cm。 重量 146.5g。(平成 18.70 平 10 東側 側溝撹乱より出土)

同図4・第54図5は扁平に加工された板材で、板材の厚みは前者が1.2cm、後者は1.6cmを測った。図5のみ上端を平坦に切り落とした面を残すのみである。図4・5の大部分が腐食などにより明確な成形及び調整痕跡を確認することができなかった。図5の左側は素材の変形による剥離が認められる。図4のサイズは、残存長11.38cm、最大幅4.2cm、最大厚1.27cm。重量11.7g。(平成18 ス-10 側溝内 撹乱より出土)。図5が残存長13.6cm、最大幅3.45cm、最大厚1.54cm。重量31.2g。(平成18 ス-10 東側側溝撹乱より出土)

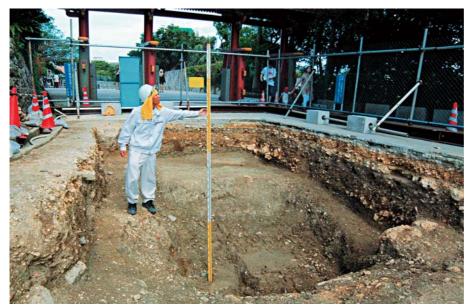
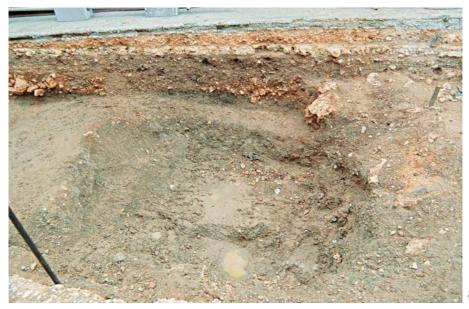
砲弾炸裂痕を東側より望む

砲弾炸裂痕を南側より望む
