7 富山市打出遺跡・平岡遺跡における竪穴住居跡の屋根土・貼床土・周堤土・地山土壤の鉱物科学的研究—特に土壌の役割について—

8 復原建物1の土間タタキ試験とその評価

9 復原建物5の復元に向けた土間タタキ試験とその評価、腰壁へのゼオブレースの施工試験

11 復原建物5の茅葺実験

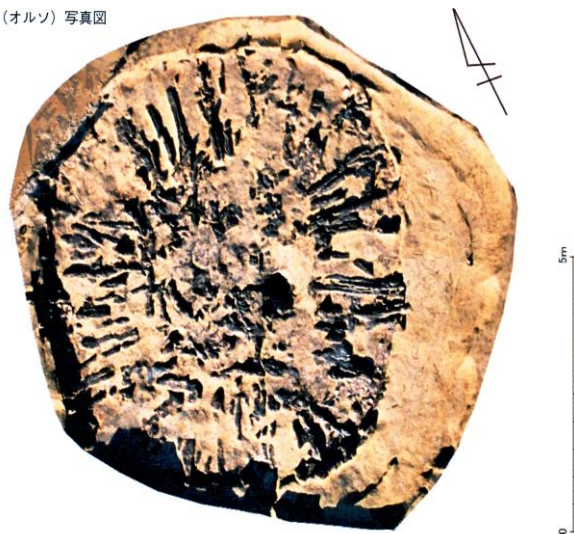
図 2 打出遺跡 SI01 の発掘調査状況 (富山市教育委員会 2006)

SI01 平行投影 (オルソ) 写真図

テクスチャマッピング (三次元解析データへの写真画像貼付け) による三次元鳥瞰図

壊過程がほぼ判明) 焼失住居 (= 土屋根住居。考古学では焼失としているが、実態は意図的焼却と考えられている) である (図 2)。

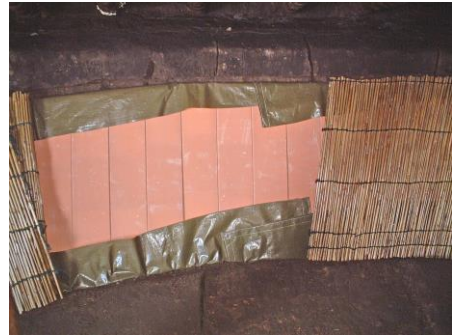
写真1 むしろ下の調湿建材

平成13年4月、調湿建材ヒューミライト（日本インシュレーション製）に柿渋を塗布した改良品が提供され、表面を削った腰壁面に養生シートを敷き、調湿建材を敷き並べ、茅のむしろで目隠しとした（写真1）。

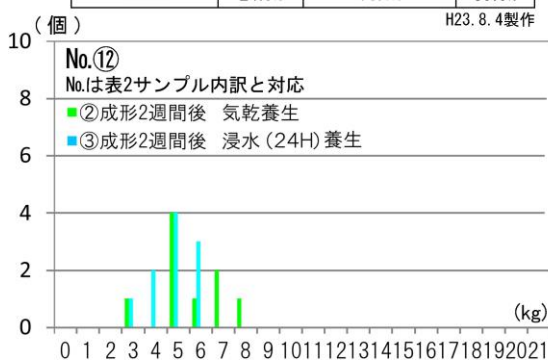
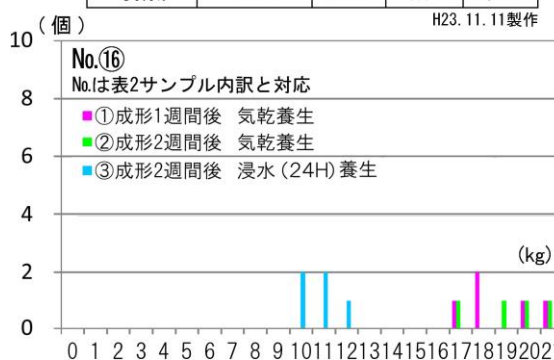
図3 圧壊硬度測定結果からみた平成23年度土間タタキ試験結果の品質向上

平成19年度土間タタキ(復原建物1)の再現

火山灰土 富山市北押川B遺跡 (地山土)	消石灰 市場 流通品	川砂 常願寺川産 (立山町西大森地先)	水
57.0%	24.0%	19.0%	30.0%

平成23年度土間タタキ試験(最適配合比)

赤土 小矢部市産 (瓦用粘土)	川砂 常願寺川産	消石灰	鹿沼土	水
50.0%	20.0%	25.0%	5.0%	27.5%

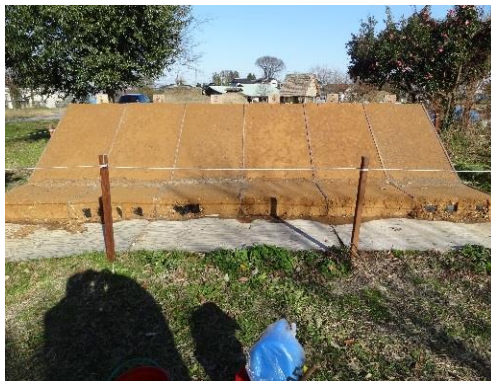
写真7 崩落土堆積状態

試験体③・⑥の崩落土量が多いのは、表層土における川砂の配合量が多いことによる。

各試験体地際部の崩落土堆積範囲および厚さに顕著な差はなく、本案件の場合は散布効果が得られないと判断された。合成樹脂を主成分とする粉塵飛散防止剤は、希釈散布液が乾燥する際に土壌等の粒子を結合させて一定期間粉塵の飛散防止を果たすものだが、乾燥により屋根土に亀裂が生じようとする力には対応できない。ただ、亀裂によって裂かれても被膜自体は一定期間効果が持続するので、当該部分への種子の定着抑制効果や降雨時の撥水効果は一定程度期待される。観察後、粉塵飛散防止剤を再散布した。

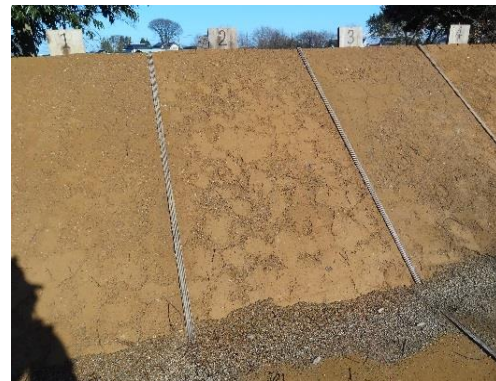
写真8 亀裂発生状態

全体的に亀裂が入り、表層土に発生した亀裂から部分的な土砂の崩落が認められた。土砂の崩落は表層土のみで、上層土には及んでいない。亀裂の発生状態は屋根試験体の製作直後と大きく変化していない。これは、秋雨により表層土の乾燥が進まなかったことによると推定された。

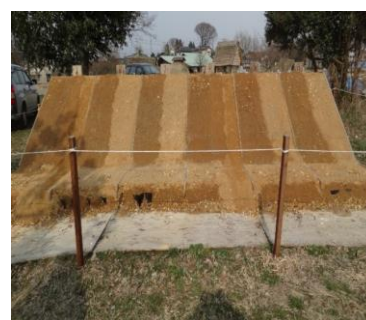
写真11 飛散防止剤散布後
（①・④右端は上層土上面）

試験体①・④の右側（粉塵飛散防止剤未散布部、幅50cm）について厚さ15mm程度を除去し、さらにその右端半分（幅25cm）は上層土上面が露出するまで表層土を除去した。試験体①・④とも上層土上面は固く安定していることを確認した。屋根土製作時は半から練り（屋根土資材の容積に対して水分量が少ない状態で攪拌すること）状態だったが、木製工具（ばんば）でしっかり叩き締めた結果と判断された。

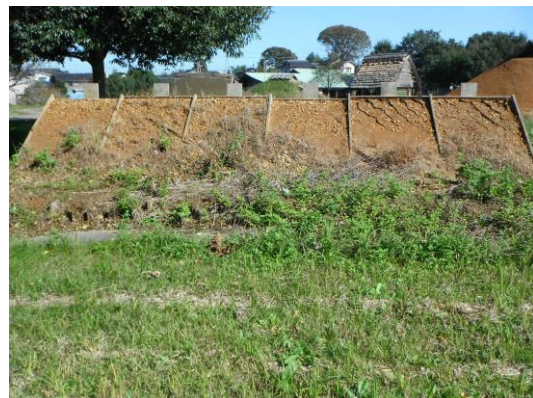
写真12 平成28年11月1日の屋根試験体
屋根試験体は左端から①～⑥

経過観察を継続した屋根試験体は、復原建物6とは屋根土（特に表層土）の調整や混和した軽石の粒径に差があるものの、1年ほど暴露期間が長い。斜面および水平面は除草管理や補修を行わず、小動物による破壊もそのままとした。これらを踏まえ、評価項目を崩落土量から試験体上端部の崩落深度に替え、経年変化を観察した。完成から3年が経過した段階の屋根試験体の状態は写真12のとおりである。全試験体で厚さ2cmの表層土は流出し、試験体④～⑥は上層土が試験体①～③の約2倍（最大8cm）流出していた。小矢部市産赤土の方が高性能と確定した。（小黒）

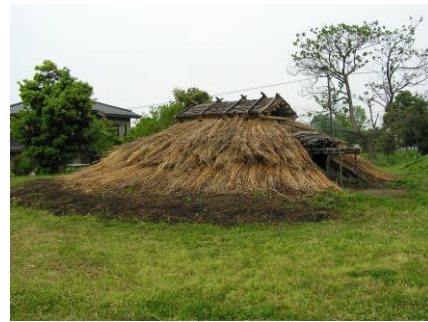
写真3 茅束設置状況

結論から言うと、土屋根の上に設置した茅束では雨水の浸入を防ぐことができなかった。その原因としては、屋根勾配が緩いこと、茅束層の厚さが約30cmと薄かったことが考えられる。雨漏りしていない金生遺跡の復原建物の土部分は、粘土と砂質土の配合を変え、3回に渡って塗っており、ある程度固く締まった状態であることが、雨水の浸入を防いでいると考えられる。ただし、北代縄文広場の場合は、土をあまり叩き締めずに葺いた構造であり、その上に茅を設置しても土の状態が変わっていないために、茅のみでは雨水を遮断するための機能が果たせなかったと思われる。実験により、屋根勾配と屋根土の性質、屋根土自体の層構造や締め固めの程度が、遮水の実現にとって重要な要素ではないかと考えられた。

なお、復原建物5に葺いた茅束は、少なくとも1年程度は設置していたが、雨水の浸入を防ぐことができなかったため平成20年度以前には撤去した。
