平成 28 年度 企画展Ⅱ

熊本県の装飾古墳

# 北の装飾古墳

熊本県立 装飾古墳館

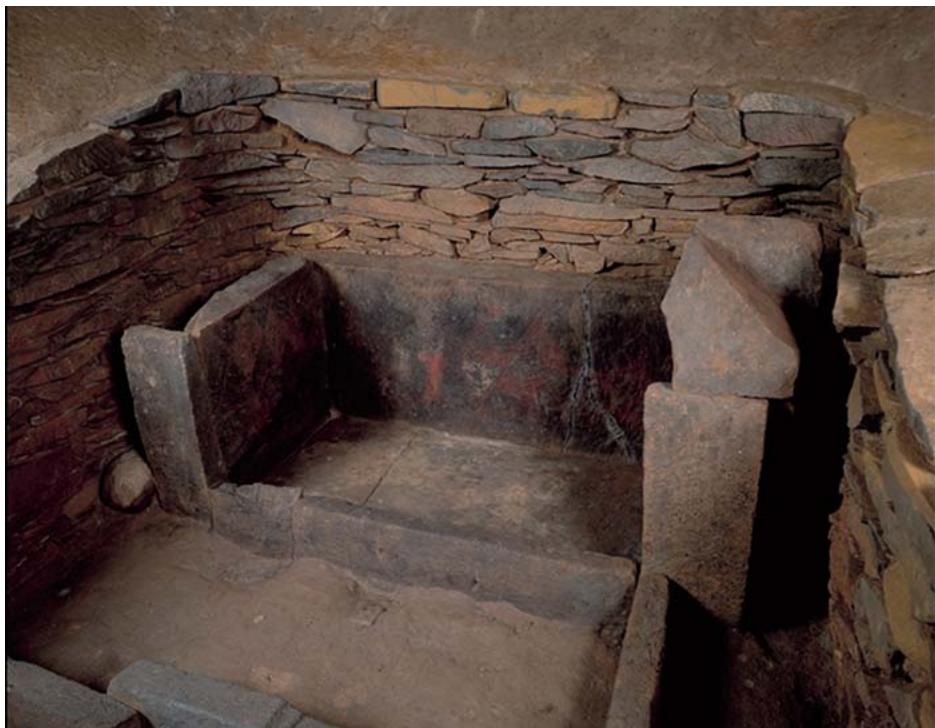
第2図 塚坊主古墳の石室

調査成果によれば、全長43・4mの前方後円墳であつたと考えられ、墳丘の南側に横穴式石室があり、奥壁に沿つて、石屋形が設置されています。横穴式石室に石屋形が用いられる古い事例の一つと考えられ、6世紀初頭ごろに築造された菊池川流域最古の装飾古墳と位置付けられます。

装飾文様は、石屋形の奥壁及び左右の側壁にあります。また、石室内からは、

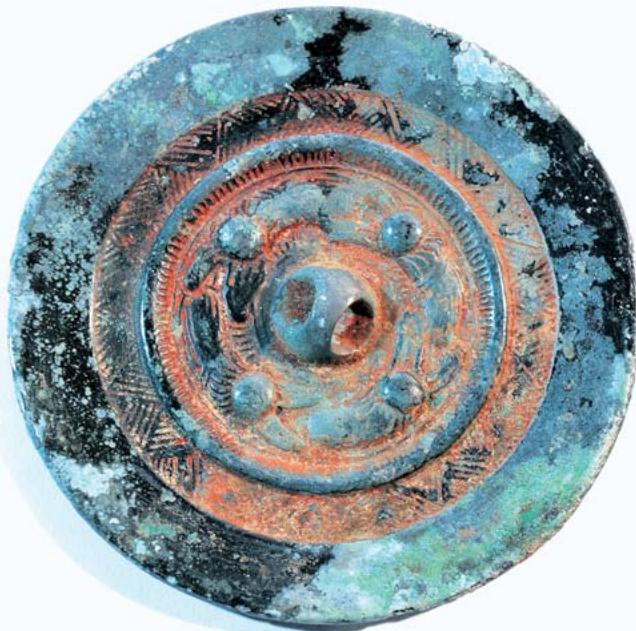
第3図 塚坊主古墳出土 四獸鏡（熊本県教育委員会 所蔵）

鉄鋸、四獸鏡、馬具、耳環、玉類、須恵器破片等が出土し、周溝内からは須恵器、埴輪破片が出土しています。

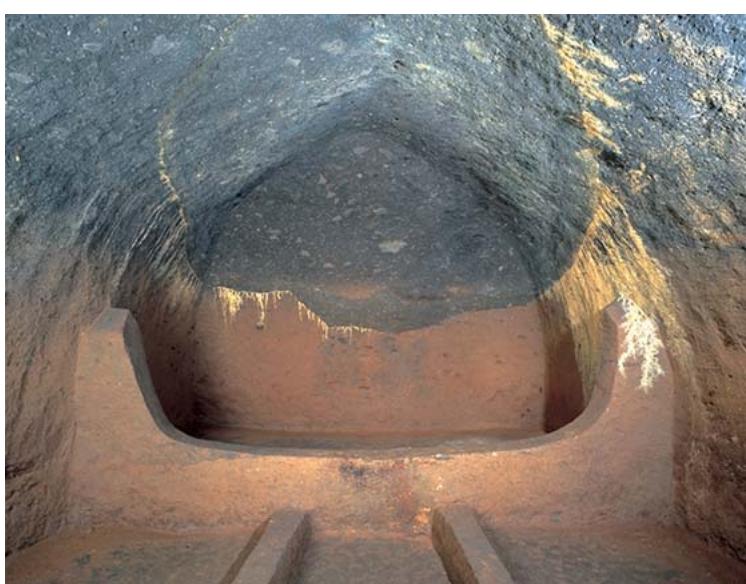
第4図 桜ノ上I-1号墓

これらの中、I-1～5号横穴墓は複室構造です。I-1号横穴墓の玄室内部は「コ」字屍床であり、装飾がみられます。I-6号墓も装飾が確認されています。装飾された横穴墓の多くは、6世紀末ごろに造られたと思われます。

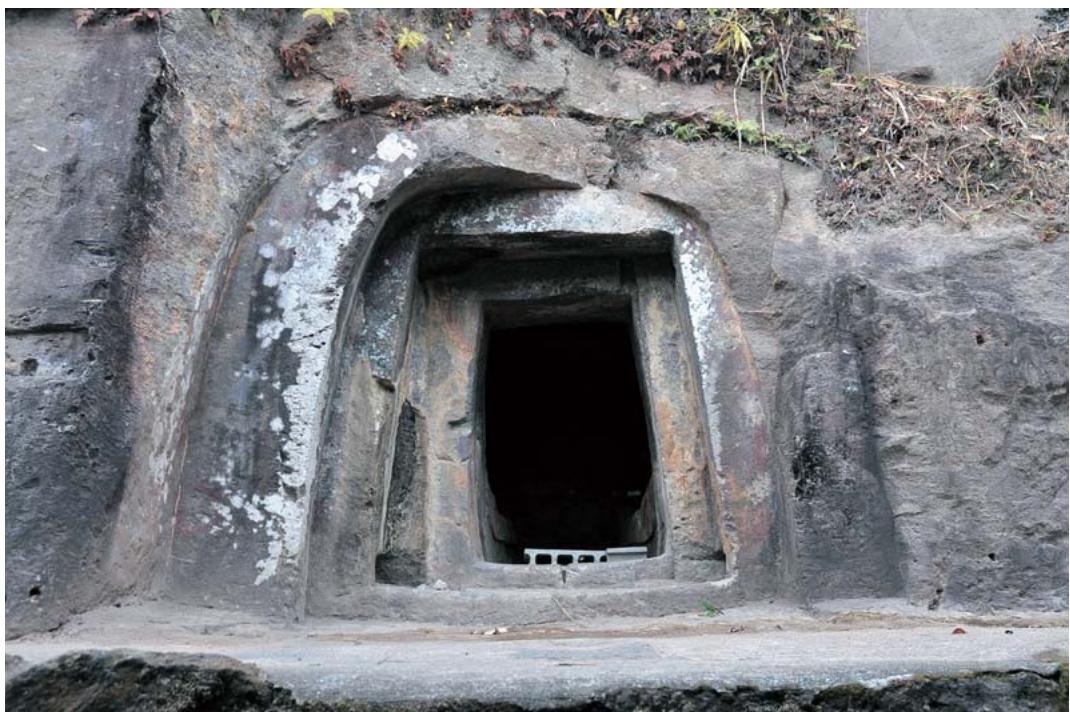
第5図 石貫穴観音横穴2号墓

2号横穴墓は、装飾が飾り縁と玄室内の仕切り石・庇・奥壁にみられます。

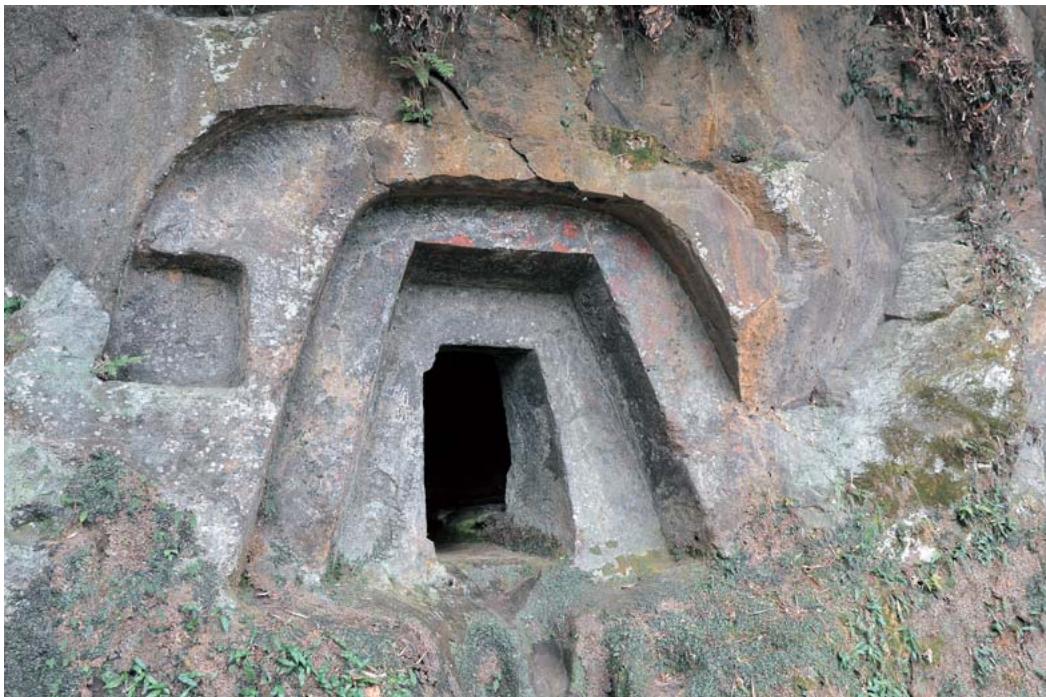
第6図 石貫ナギノ横穴群8号墓

8号横穴墓は、装飾が羨門部、第一飾り縁、玄室内的右屍床、奥屍床の石屋  
形前面と奥壁にみられます。9号横穴墓は、装飾が飾り縁と右屍床の仕切り石、  
石屋形の前面にあります。12号横穴墓は、装飾が石屋形の数か所にあります。  
17号横穴墓は、装飾が左右の仕切り石と奥壁にあります。

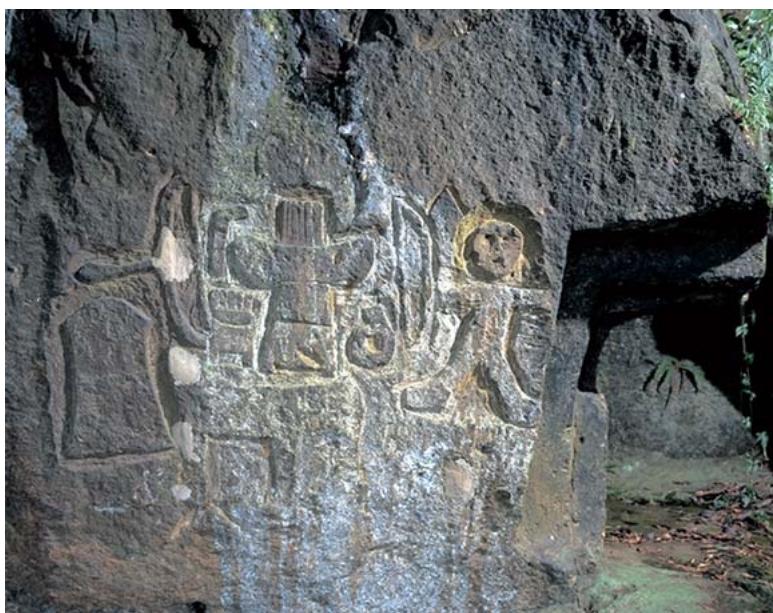
第7図 鍋田27号横穴墓

外壁や玄室内部の装飾は、浮彫と線刻によるものですが、赤で彩色されたものもあります。

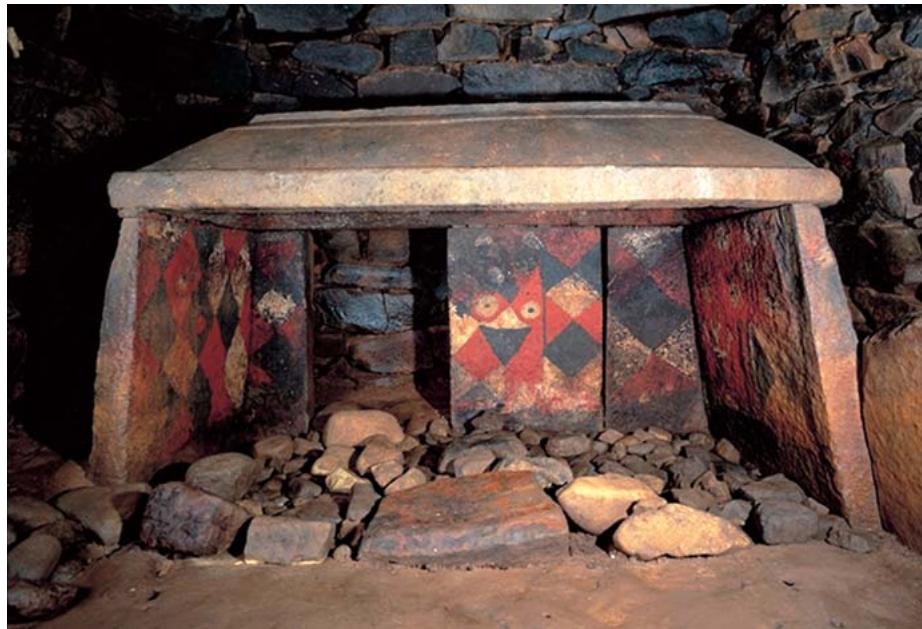
第8図 チブサン古墳の石室

県教育委員会による発掘調査が行われています。後円部中央に横穴式石室があり、石室は羨道、前室、玄室からなりますが、羨道はほとんど失われています。玄室の奥壁には石屋形が設置されており、装飾は石屋形内壁に描かれています。石室内部からは、須恵器・土師器等が出土し、墳丘周辺からは円筒埴輪、形象埴輪片が出土しました。

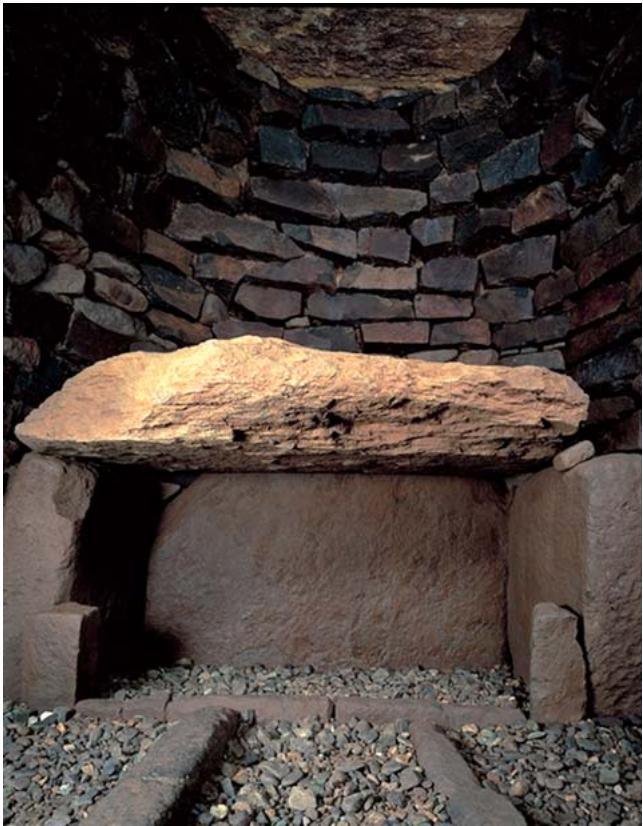
第13図 裂縫尾高塚古墳の石室

裂縫尾高塚古墳【県史跡】 古墳時代後期 菊池市裂縫尾 所在  
菊池川の支流、迫間川中流の右岸、高塚台地の頂上（標高38m）に立地しています。直径約18m、高さ4mの円墳です。横穴式石室内部は、羨道、前室、玄室からなり、玄室には石屋形があります。

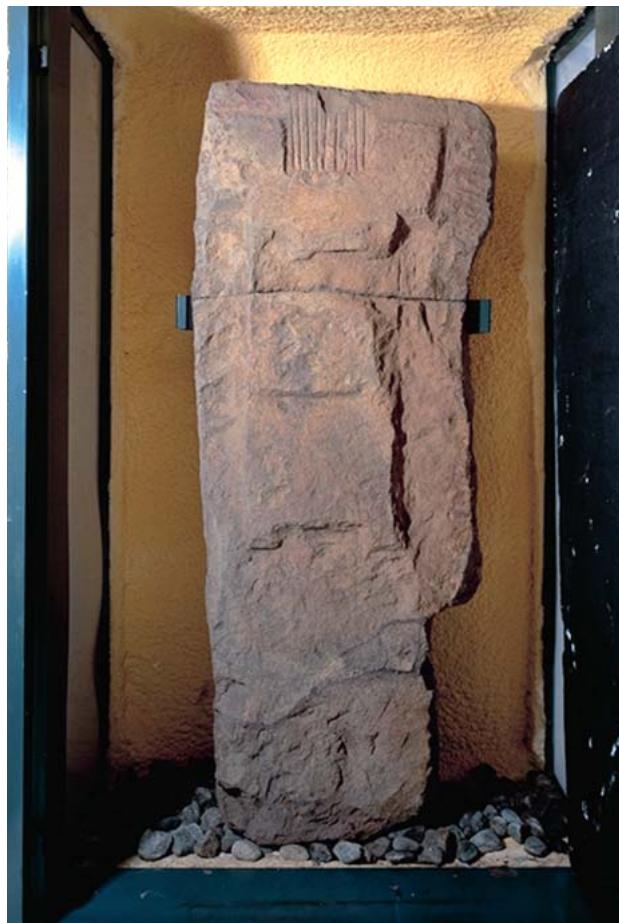
第14図 裂縫尾高塚古墳の装飾石材

昭和50年（1975）、県指定史跡となりましたが、その後、昭和56年（1981）、保存整備工事の際、羨門の盾石の一枚に鞍を彫り込んだ石材が確認されています。写真はこの石材です。これが古墳築造に伴い製作されたのか、別の古墳から石材を転用したものかは明らかではありません。

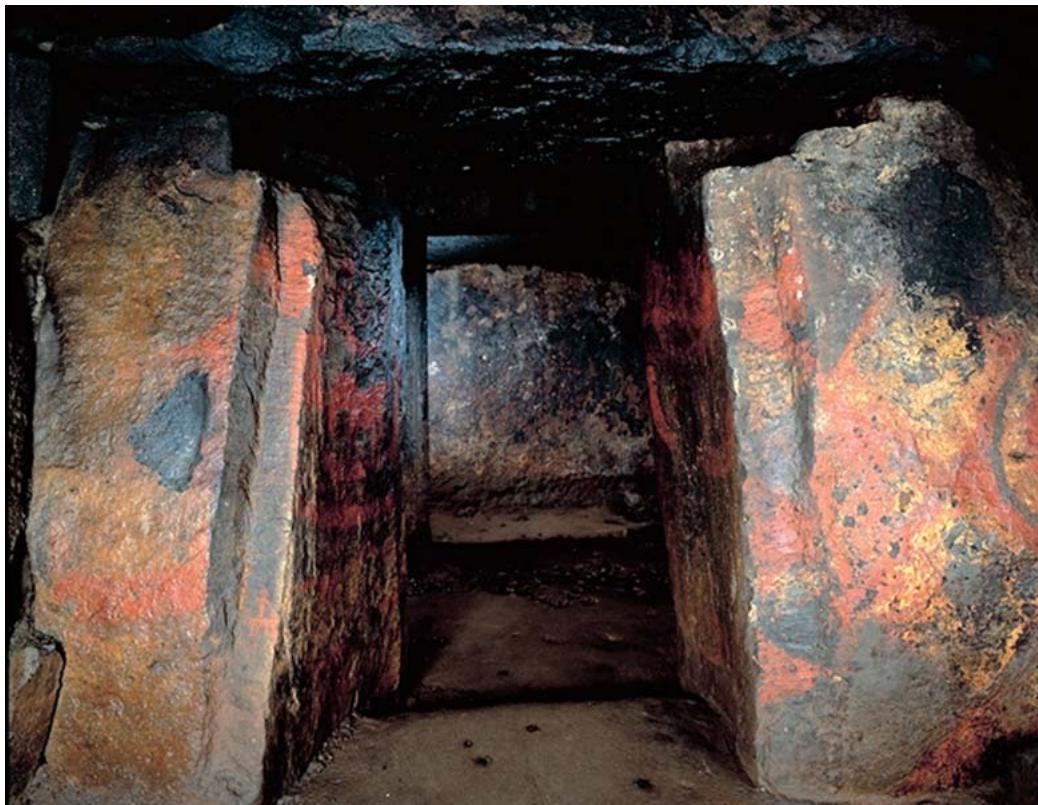
第15図 弁慶ヶ穴古墳の石室

標高416mの震岳から舌状に突出した熊入台地の西端、標高40mの地点にあります。近世以降、周囲は墓地が営まれており、現状では円墳と考えられます。横穴式石室内部は、羨道、前室、玄室からなり、玄室には石屋形があります。昭和31年（1956）に史跡指定されました。

装飾は、石屋形両袖石の小口、前室、羨道の左側壁などにありますが、元来は石室の側壁全面にあつたと考えられます。石室内部からは、馬具、刀装具、铁鎌、耳饰が出土しました。

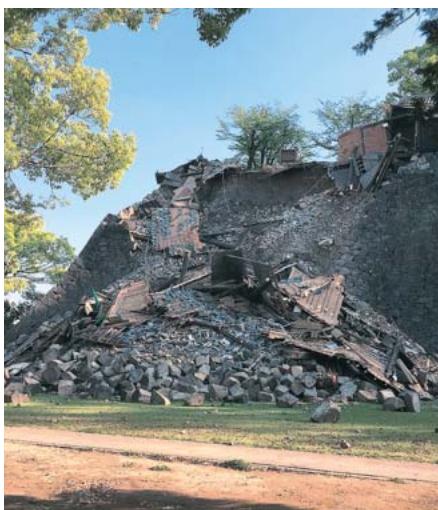
第20図 倒壊した東十八間櫓

国特別史跡熊本城では、再建された天守閣は多くの屋根瓦が落下し、平成28年8月現在、天守閣内部の被害状況は不明のままである。また石垣の崩落は各所で発生しており、熊本市役所前の堀が約100メートルにわたり倒壊した。また16日の本震で、築城当初から残っていた重要文化財の東十八間櫓・北十八間櫓も倒壊している（第20図）。

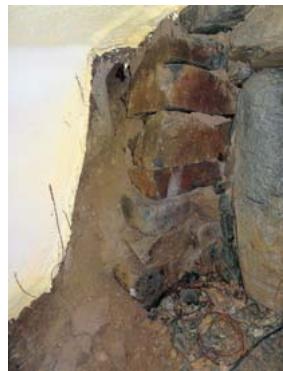
6世紀後半ごろの築造と考えられる。菊池川の最も上流域にある装飾古墳である。奥壁に線刻画が描かれている。今回の地震では石室内の積み石の隙間に充填されていた土砂が流失している(第21図)。

第21図 石室内の土砂流失状況  
(甲元眞之氏 提供)

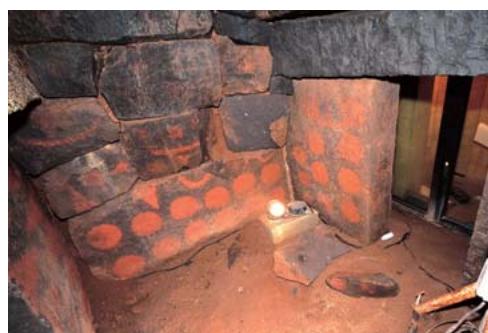
7世紀初頭ごろに築造されたと考えられる。熊本県内で造られた最後の装飾古墳である。復室構造の袖石に連続する三角文を、両側壁に円文や舟、馬などを赤色で彩色している。今回の地震では、石室内の積み石の割れと剥離があり、一部転石も確認されている(第22図)。特に装飾部位の剥離が報告されており、今後の修復方法の検討が必要である。

第22図 石室内のき損状況  
(玉名市教育委員会 提供)

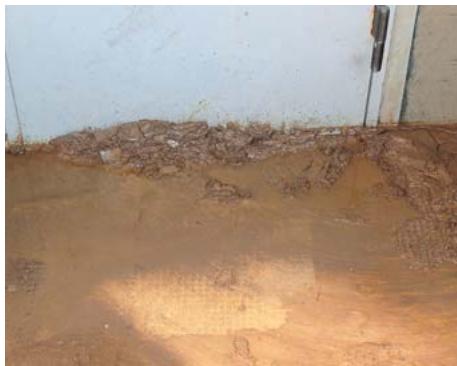
6世紀後半ごろに築造されたと考えられる。玄室の奥壁と両側壁に円文が、線刻された後、赤色で彩色されている。今回の地震では、石室内から土砂が流出し、風防室の床面まで堆積している(第23図)。

第23図 石室内の土砂流失状況  
(甲元眞之氏 提供)

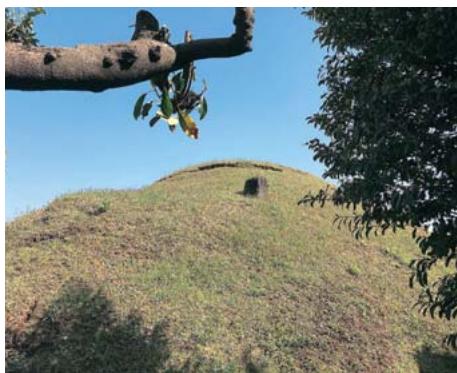
6世紀前半ごろに築造されたと考えられる。前震が発生した翌15日に墳丘の亀裂が報告された(第24図)。また羨道の入り口に設置された鉄扉の上の石積みが崩落したため、内部の状況が不明のままであった。

8月17日に文化庁及び県文化課・熊本市文化振興課の立会の下、奈良文化財研究所によって、小型カメラによる石室の確認が実施された。その結果、本調査において石室や羨道部に大きな崩壊は生じていないことが判明したが、羨道部と石室の石積みが一部崩落している。今回の調査手法は、不安定になつてゐる石室内に立ち入らずに、き損状況を確認することができる手法である。また、今後の修復に向けて貴重な調査となつた。

第24図 墳丘の亀裂

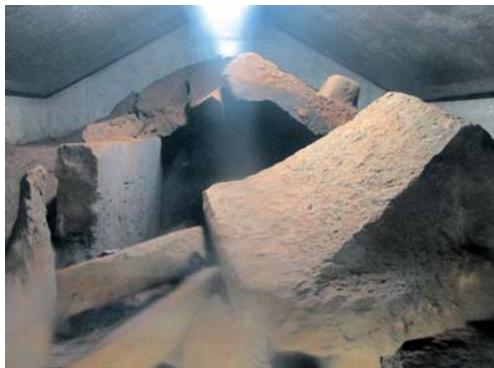
第25図 石棺のき損状況

本地震により、横口式家形石棺の蓋が割れ、崩落している(第25図)。

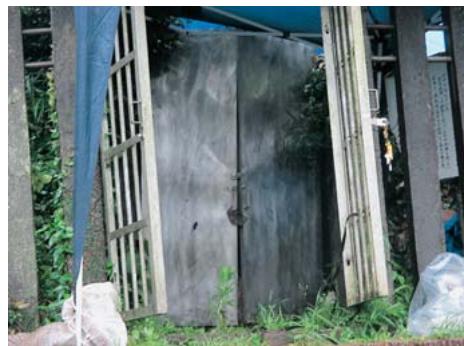
第26図 外扉のき損状況

5世紀末ごろには築造されたと考えられ、この古墳の装飾は、石室の玄門と石障全面に直弧文を線刻と赤と白と緑の彩色で表現している。直弧文は、福岡県八女市の石人山古墳の石棺にみられる装飾であり、北部九州に多くみられる。本古墳では今回の地震で甚大な被害が確認されている。石室入口の外扉が地震の影響で歪み(第26図)、内部の確認ができないため、文化庁の立会の下、奈良文化財研究所によって小型カメラによる被害確認を実施した。

その結果、石障の一部にき損や石室の積石が、地震の揺れによる孕み出しが石材の一部が落下していた。本古墳については文化庁、県文化課、嘉島町が協力し、今後の修復に向けた検討が進んでいる。
