長岡京市文化財調査報告書

第 43 冊

第1章 長岡京跡右京第703次(7ANIHR-6地区)調査概要

一 長岡京跡右京四条三坊八町、今里遺跡、乙訓寺 一

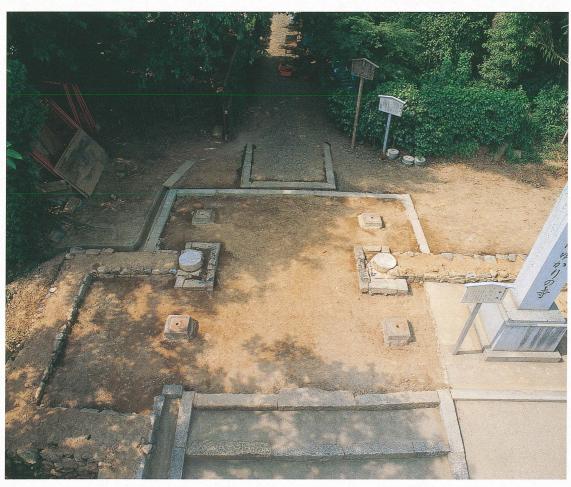
(1) 乙訓寺表門の礎石と築地塀の基礎(南から)

建物と築地塀、通路のコンクリート鋪装を除去した段階から調査を開始した。(第4図、巻頭 図版二(1)、図版一(2))。先ず、礎石と築地塀基礎の写真撮影と実測を行った後、門の地下部分と 東側築地塀の一画にトレンチを設定した。以下、築地塀と表門に関する礎石、葛石の現況とトレ ンチ調査で確認した掘り込み地業についてふれた後、各時代の遺構について述べる。

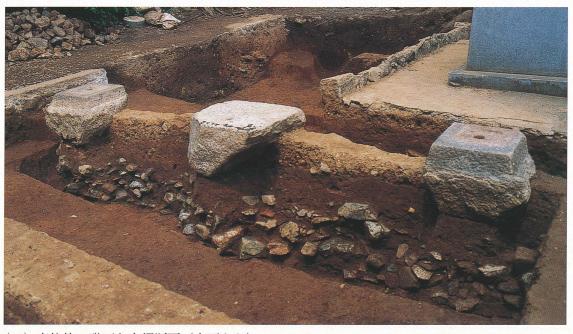
(2) 東柱筋の礎石と布掘断面(南西から)

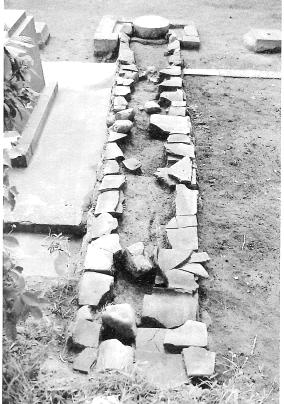
(6) 築地塀基礎の瓦積みと礎石(北西から) (7) 築地塀基礎の瓦積み(東から)

築地塀の基礎 表門本柱から両翼に延びる。西側の築地塀はコの字形に巡り、一部コンクリー ト製擁壁となる。東と西の築地塀は基底部の幅約0.7m、基底部の両側に石の平らな面を外に向 けて並べており、東側は石の上に軒桟瓦と平瓦を積んでいる。軒桟瓦には「奥海寺院儀兵衛」、 平瓦には「乙訓寺」の刻印を押したものがある。

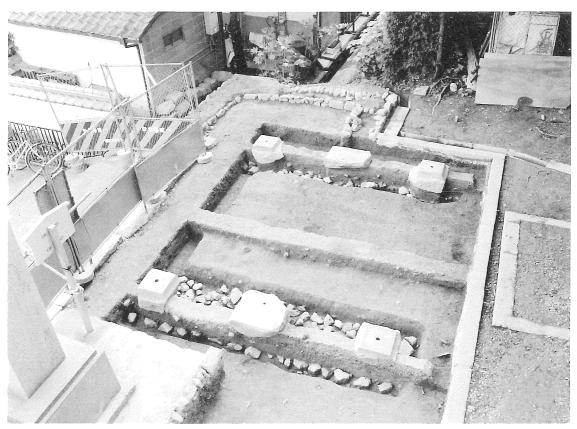
(1) 表門の礎石と布掘(北東から)

布掘S X02・布掘S X03 幅1~1.2m、深さ0.4m、長さ3.8m以上。掘形内には地盤を強化 するため多量の割栗石が投入されているが、礎石との間には整地土が堆積しており直接礎石を支 持していない。平面的には布掘内に礎石が位置しているが、層位的には礎石は布掘全体を被覆す る整地土層上に置かれており、両遺構の造作は同時に行われたものでない状況が認められる。割 栗石は手のひらにのる小さいものから人頭大程度の大きさまであり、割れて尖るものが多い。遺 物は密集する石の間から瓦や土器が多数出土した。

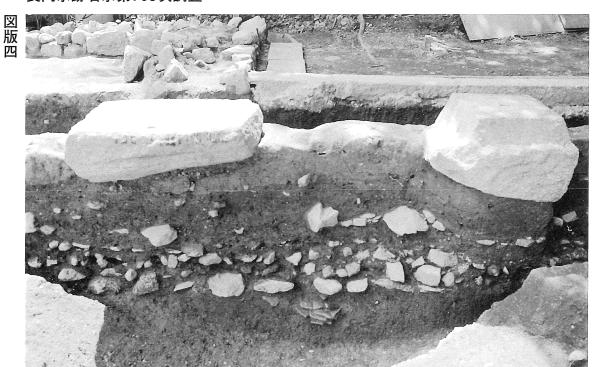
(1) 西柱筋の布掘断面と下層遺構 (東から)

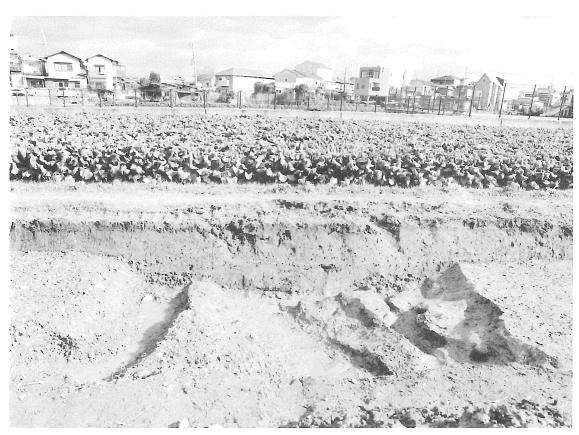
(2)二条大路南側溝 SD 72801 断面(西から)

面に掘られ、南側溝につながる溝SD06、南北方向の溝SD07が検出された。SD01は検出幅 $4.3\sim4.7$ mを測るが、掘形と埋土から $A\sim C$ の変遷を経て掘り直されていることが判明した。埋土の状況は、いずれも洪水を想起させるような早い水流によって押し流されてきた状況を物語っている。
