史跡 恵解山古墳保存・整備事業報告書

2015

長岡京市教育委員会

- 1 本報告は、「国史跡 恵解山古墳保存・整備事業」に関するものである。
- 2 当事業は、「史跡恵解山古墳 地域の特性を活かした史跡等総合活用支援推進事業」の国宝重要文化財等保存整備費の国庫補助事業として長岡京市教育委員会が実施した。
- 3 当事業は、「基本構想検討会（平成14～15年度）」「基本計画策定委員会（平成16～17年度）」「保存・整備委員会（平成18～25年度）」「基本計画策定委員会専門部会（平成17年度）」「保存・整備委員会専門部会（平成20～25年度）」の指導のもと実施した（注1）。平成15年度の基本構想策定、平成17年度の基本計画策定、平成20年度の基本計画見直し、平成22年度の基本設計策定、平成23年度の実施設計策定を経て、平成23年度に工事に着手し、平成26年度に工事を完了した。設計及び工事については、教育部生涯学習課が事業を、建設交通部公園緑地課が工事を担当した（注2）。そして、平成26年10月26日に、恵解山古墳公園として開園した。本報告では以上の経過のうち、保存整備工事に関する内容および、工事に伴う文化財調査に重きを置いた。

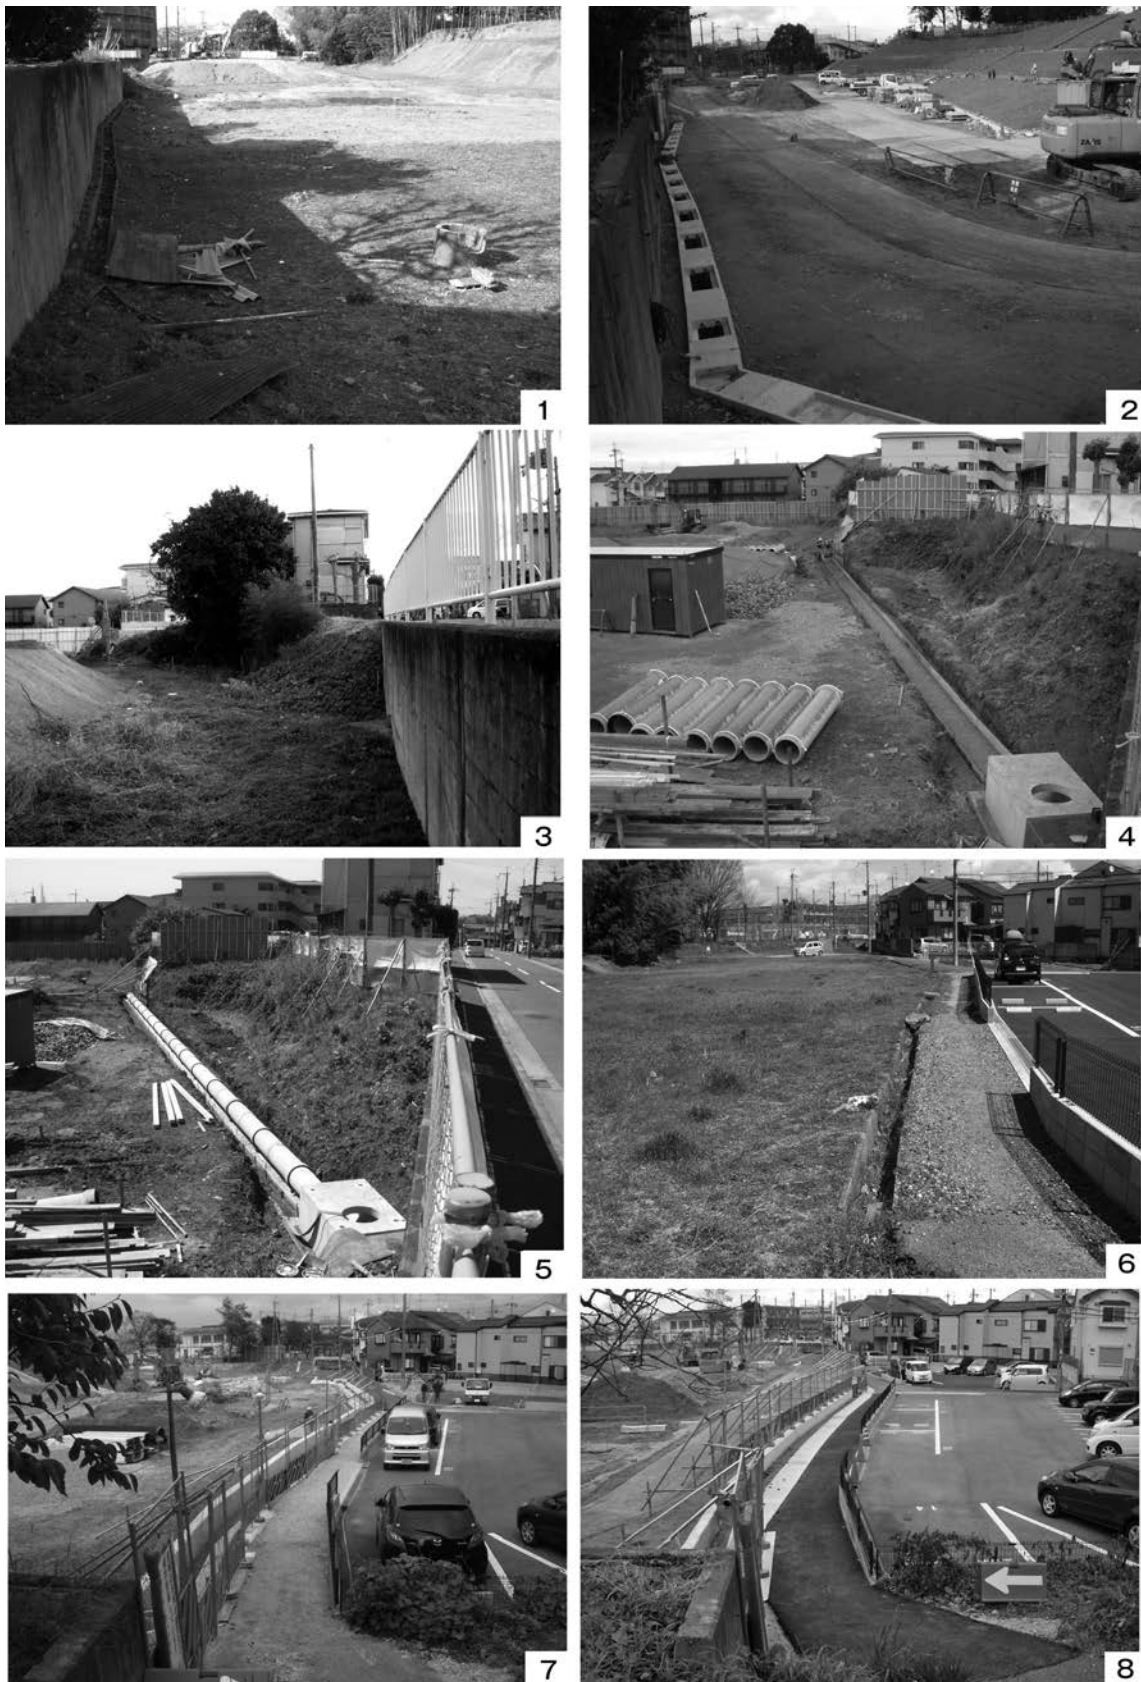
第83図 西辺・南辺排水路改修工

- 1・2 - 周濠西辺水路南半部整備前状況と整備状況（南から）
- 3・4・5 - 周濠西辺水路北半部整備前状況とヒューム管設置基礎掘削および設置状況（北から）
- 6・7・8 - 周濠南辺水路・農道整備前状況と整備状況（北から）

このように、西辺の市道をくぐって北西から史跡地内に流れ込む水路は、周濠西辺を南流し、周濠南東隅部で南辺里道の側溝となって東に流れ、オリフィスから排水する整備区域内の雨水を受け、周濠南東の農道から南の集落内水路に排水する利水を整備した。

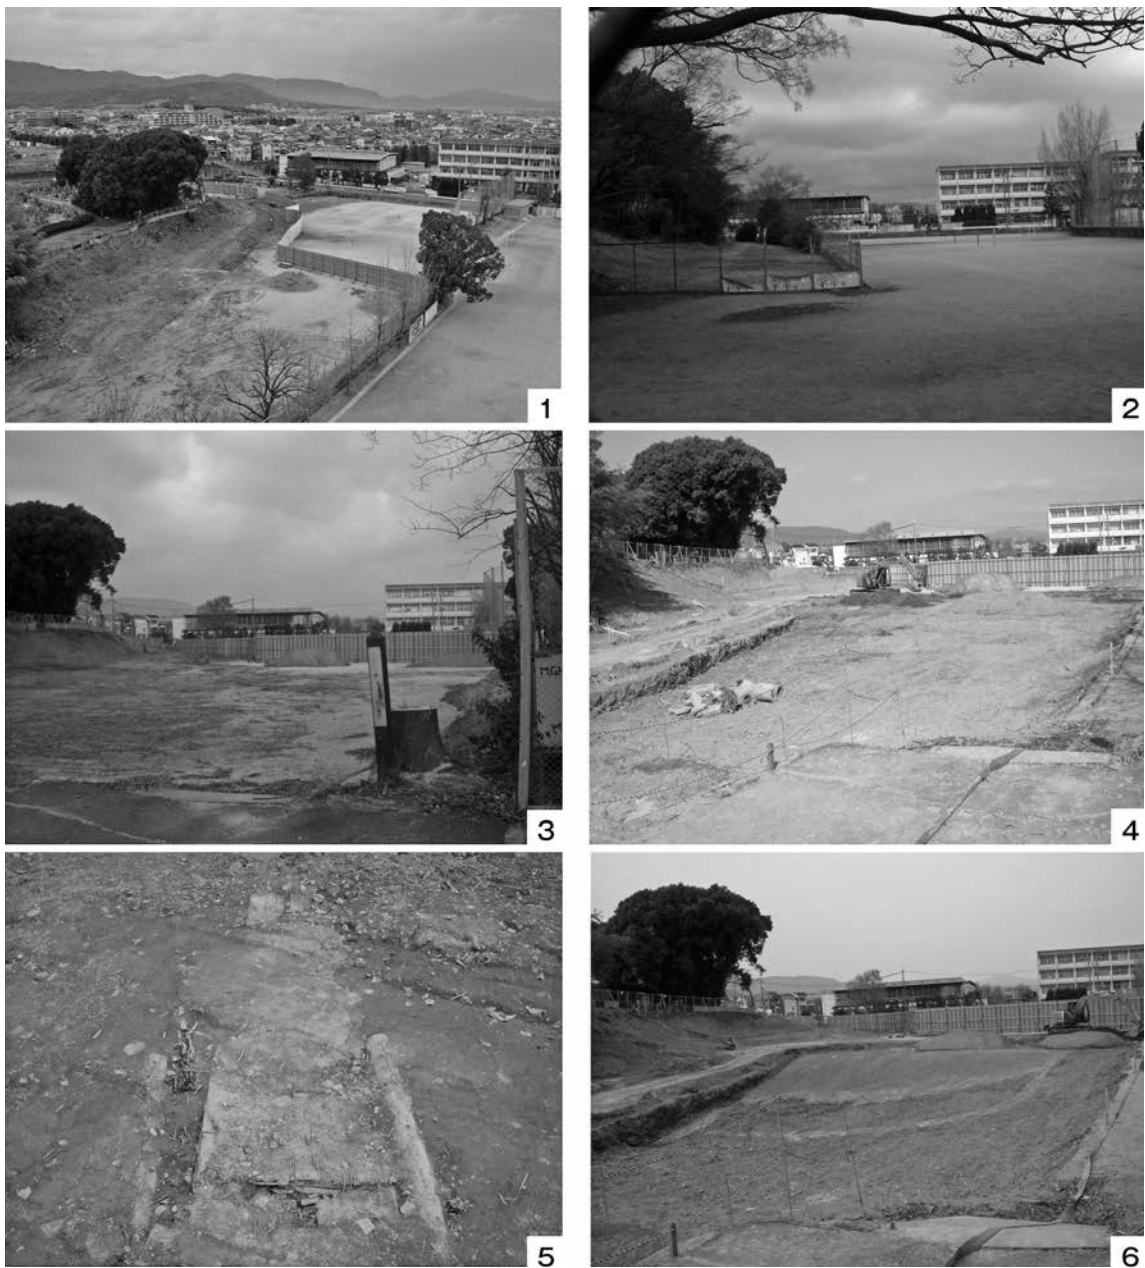
第85図 長岡第八小学校サブグラウンド掘り下げ

南東部は、長岡第八小学校のサブグラウンドであったが、そのグラウンドとしての機能も残しながら、周濠と東造り出しがわかるように、自由広場として整備することとした。そのため、サブグラウンドの面的な掘り下げをおこなった（第85図）。掘削に際しては、第4章第1節に記したように、掘削土を観察する調査を行った。この復元整備工事では、近現代の工作物を検出して記録したほか、出土遺物を採集した。整備工事に伴う掘削深度は、サブグラウンドのための造成盛土内に収まっていることを確認し、東造り出し範囲を除いて、自由広場としての真砂土整備を行った。

- 1 - 整備前状況（南東から） 2 - 整備前状況（南から） 3 - 整備前状況（南東から）
 4 - 掘削風景（南東から） 5 - 板と丸太材検出状況（西から） 6 - 掘削状況（南東から）

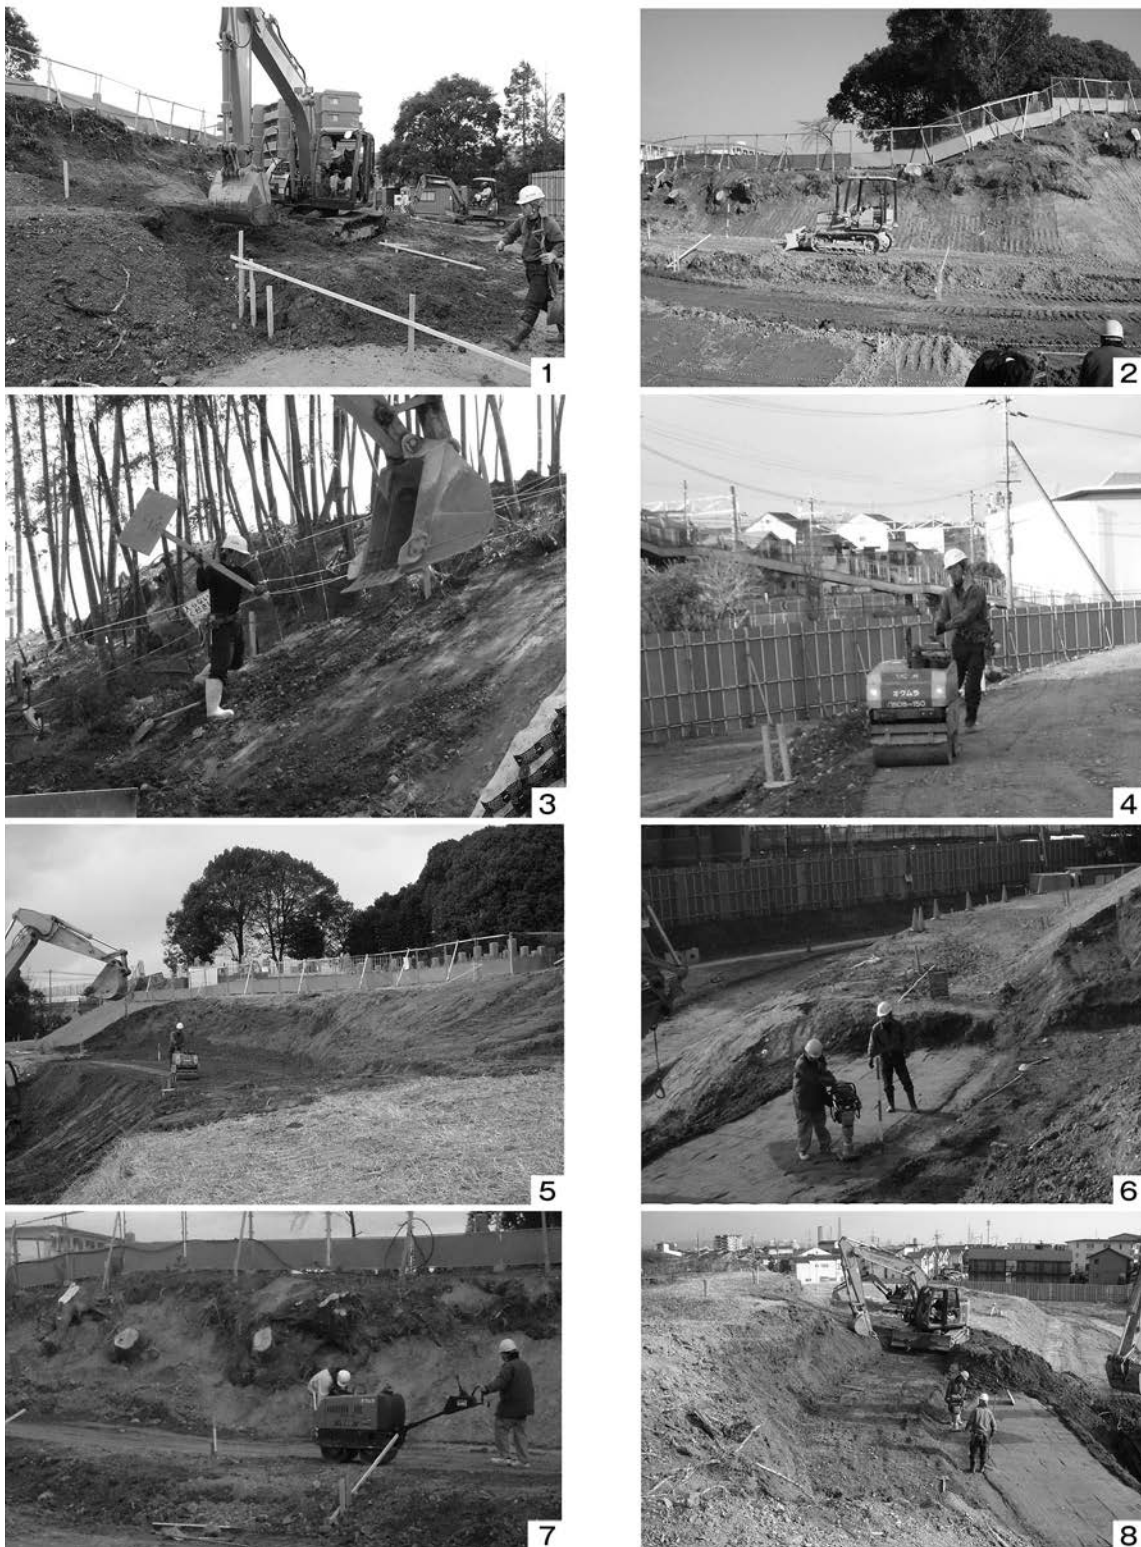
第 87 図 墳丘復元工の転圧

購入土			
盛土工—1（転圧機械：搭乗コンバイン3t～4t）			
仕上がり厚(mm)	平均沈下量(mm)	施工撒き出し厚(mm)	転圧回数
300	52	350	6
盛土工—2（転圧機械：振動ローラ0.8t～1.1t）			
仕上がり厚(mm)	平均沈下量(mm)	施工撒き出し厚(mm)	転圧回数
300	55	350	8
盛土工—3（転圧機械：タンバ60kg～80kg）			
仕上がり厚(mm)	平均沈下量(mm)	施工撒き出し厚(mm)	転圧回数
300	78	370	6
流用土			
盛土工—1（転圧機械：搭乗コンバイン3t～4t）			
仕上がり厚(mm)	平均沈下量(mm)	施工撒き出し厚(mm)	転圧回数
300	75	370	6
盛土工—2（転圧機械：振動ローラ0.8t～1.1t）			
仕上がり厚(mm)	平均沈下量(mm)	施工撒き出し厚(mm)	転圧回数
300	70	370	8
盛土工—3（転圧機械：タンバ60kg～80kg）			
仕上がり厚(mm)	平均沈下量(mm)	施工撒き出し厚(mm)	転圧回数
300	74	370	6

第86図 盛土撒き出し厚・転圧回数

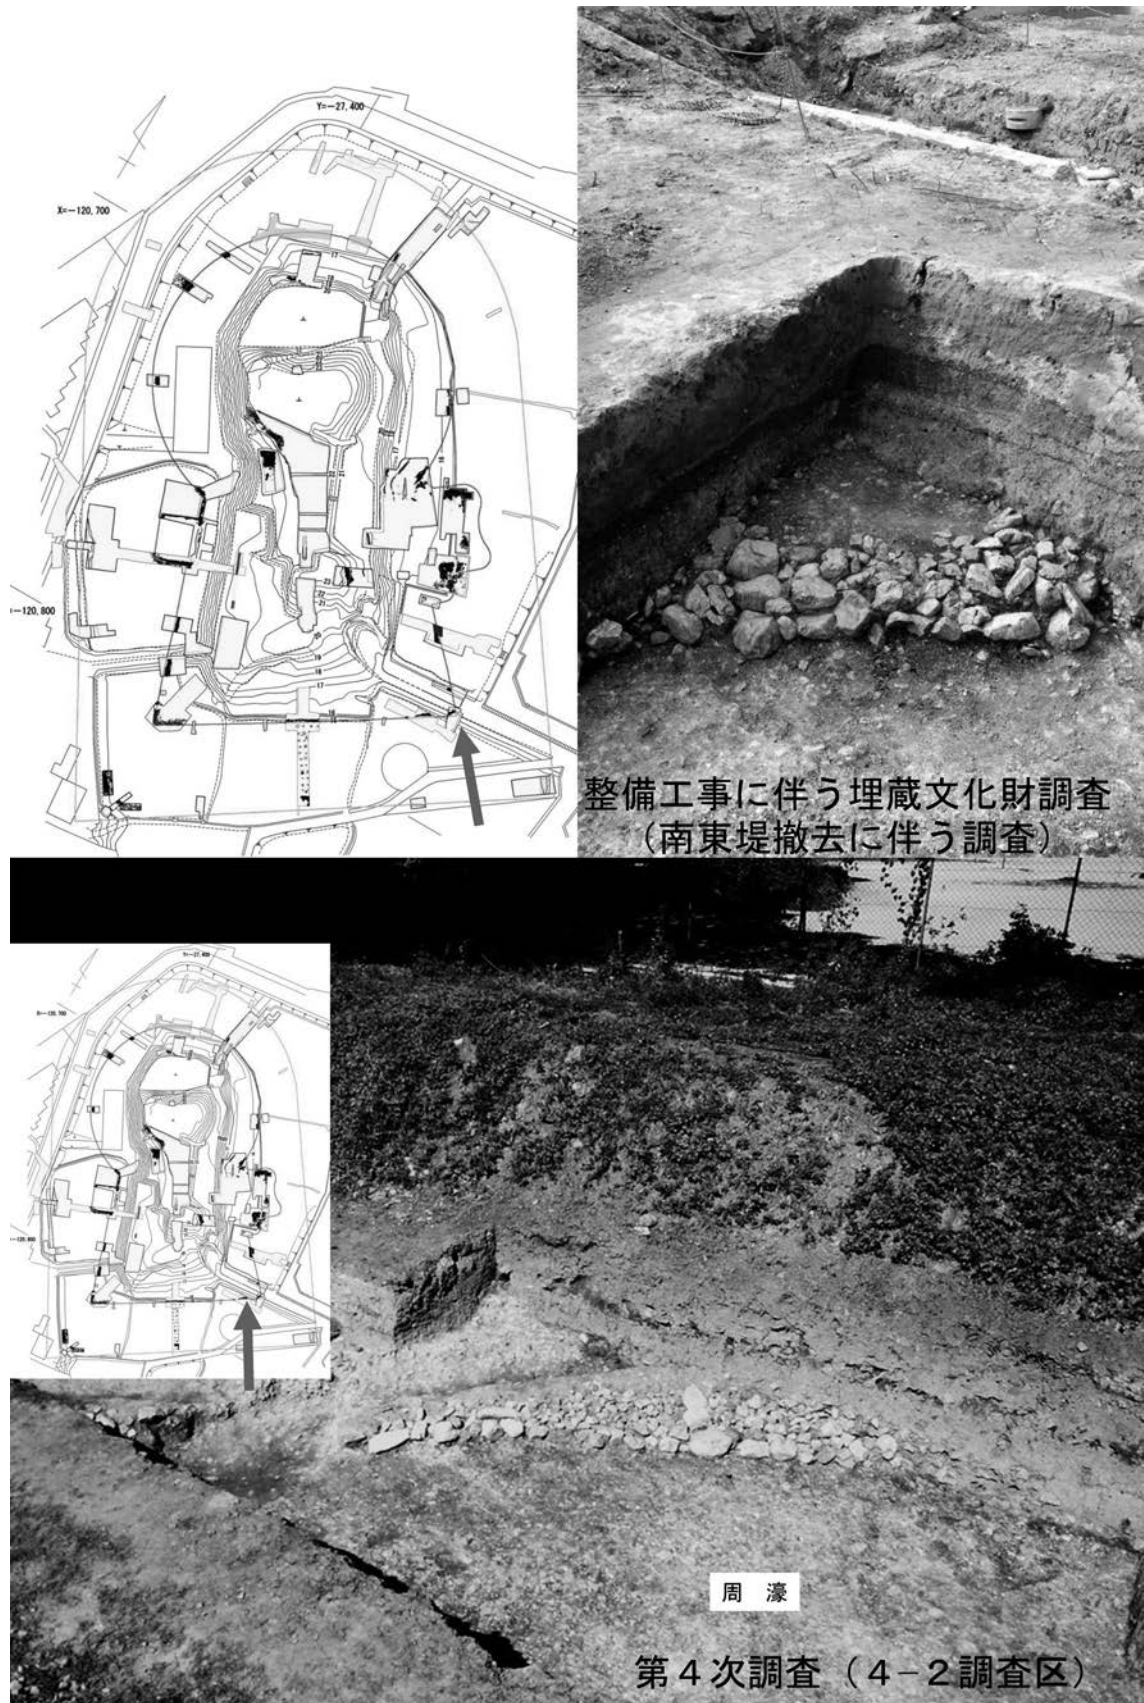
第170図 前方部前面の南東裾部葺石

上一前方部南東隅の第一傾斜面葺石墳丘裾部。

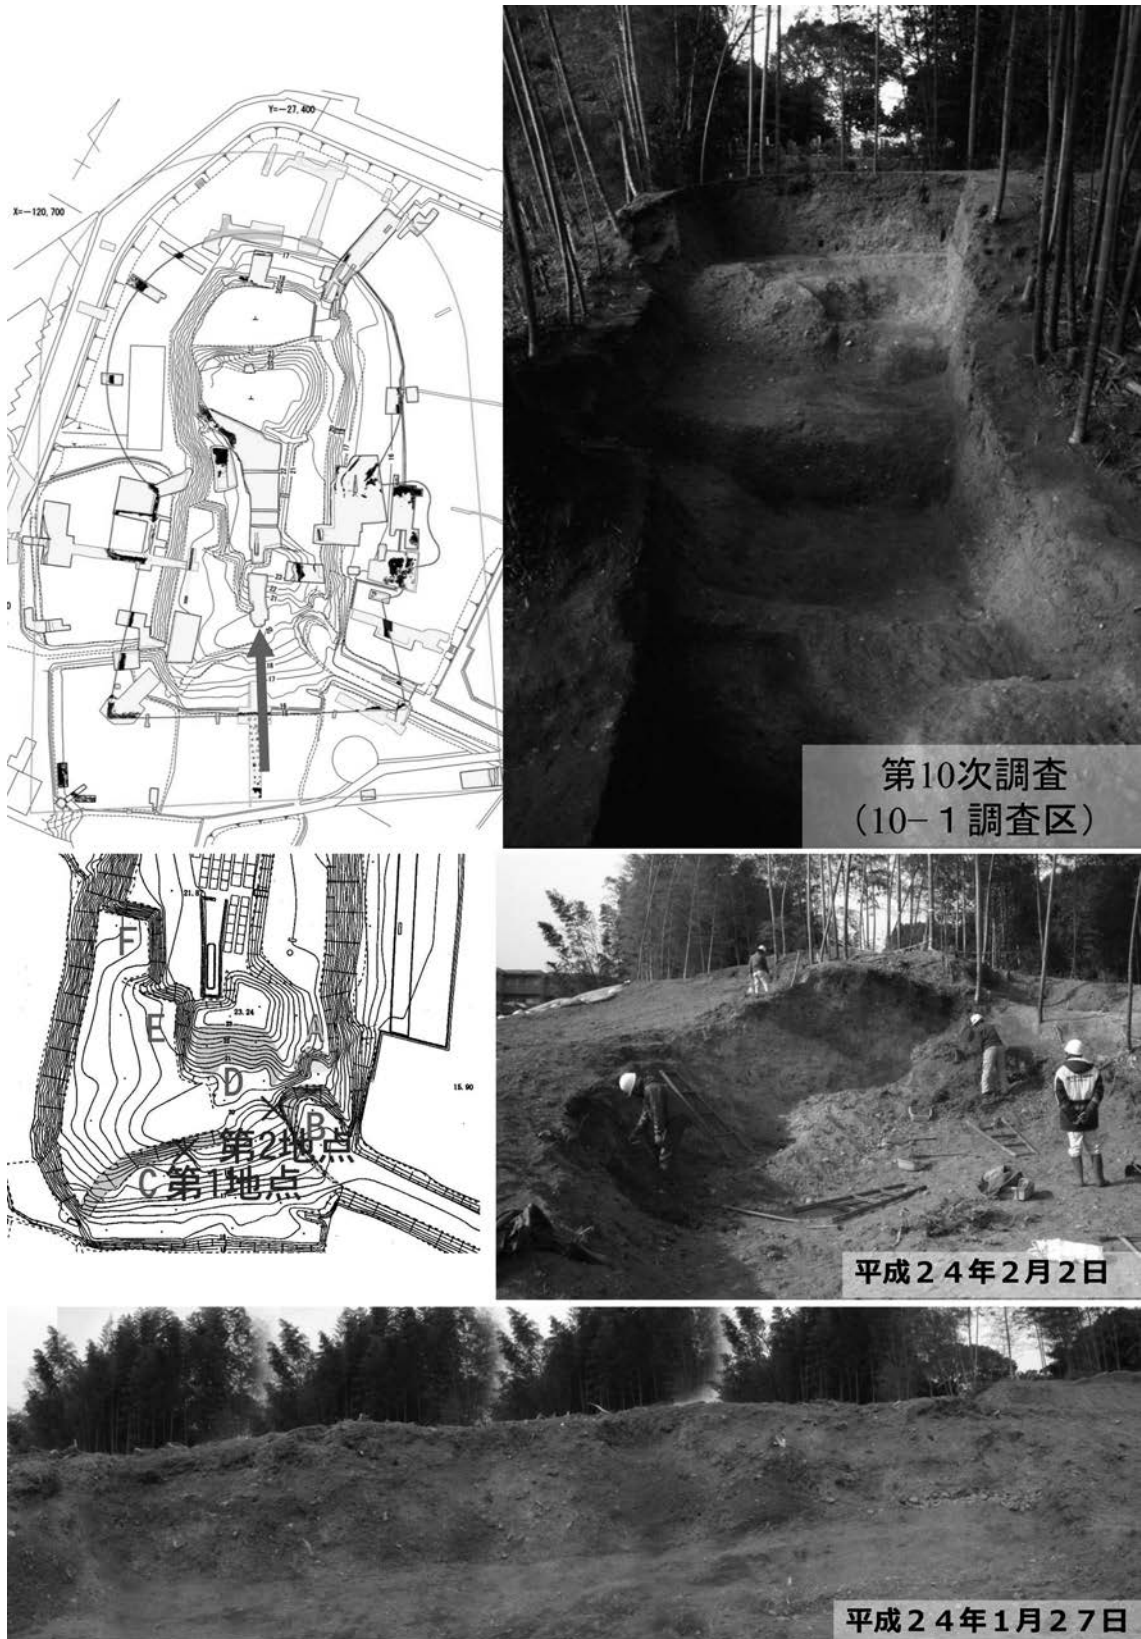
第 178 図 前方部墳頂部と土取り用崖面調査

上一前方部墳頂では、後世の深い掘り込みが検出された。山崎の戦いにかかわる堀とする説がある。下一B地区では前方部前方から後円部方向に積み重ねられた墳丘構築土が検出された。

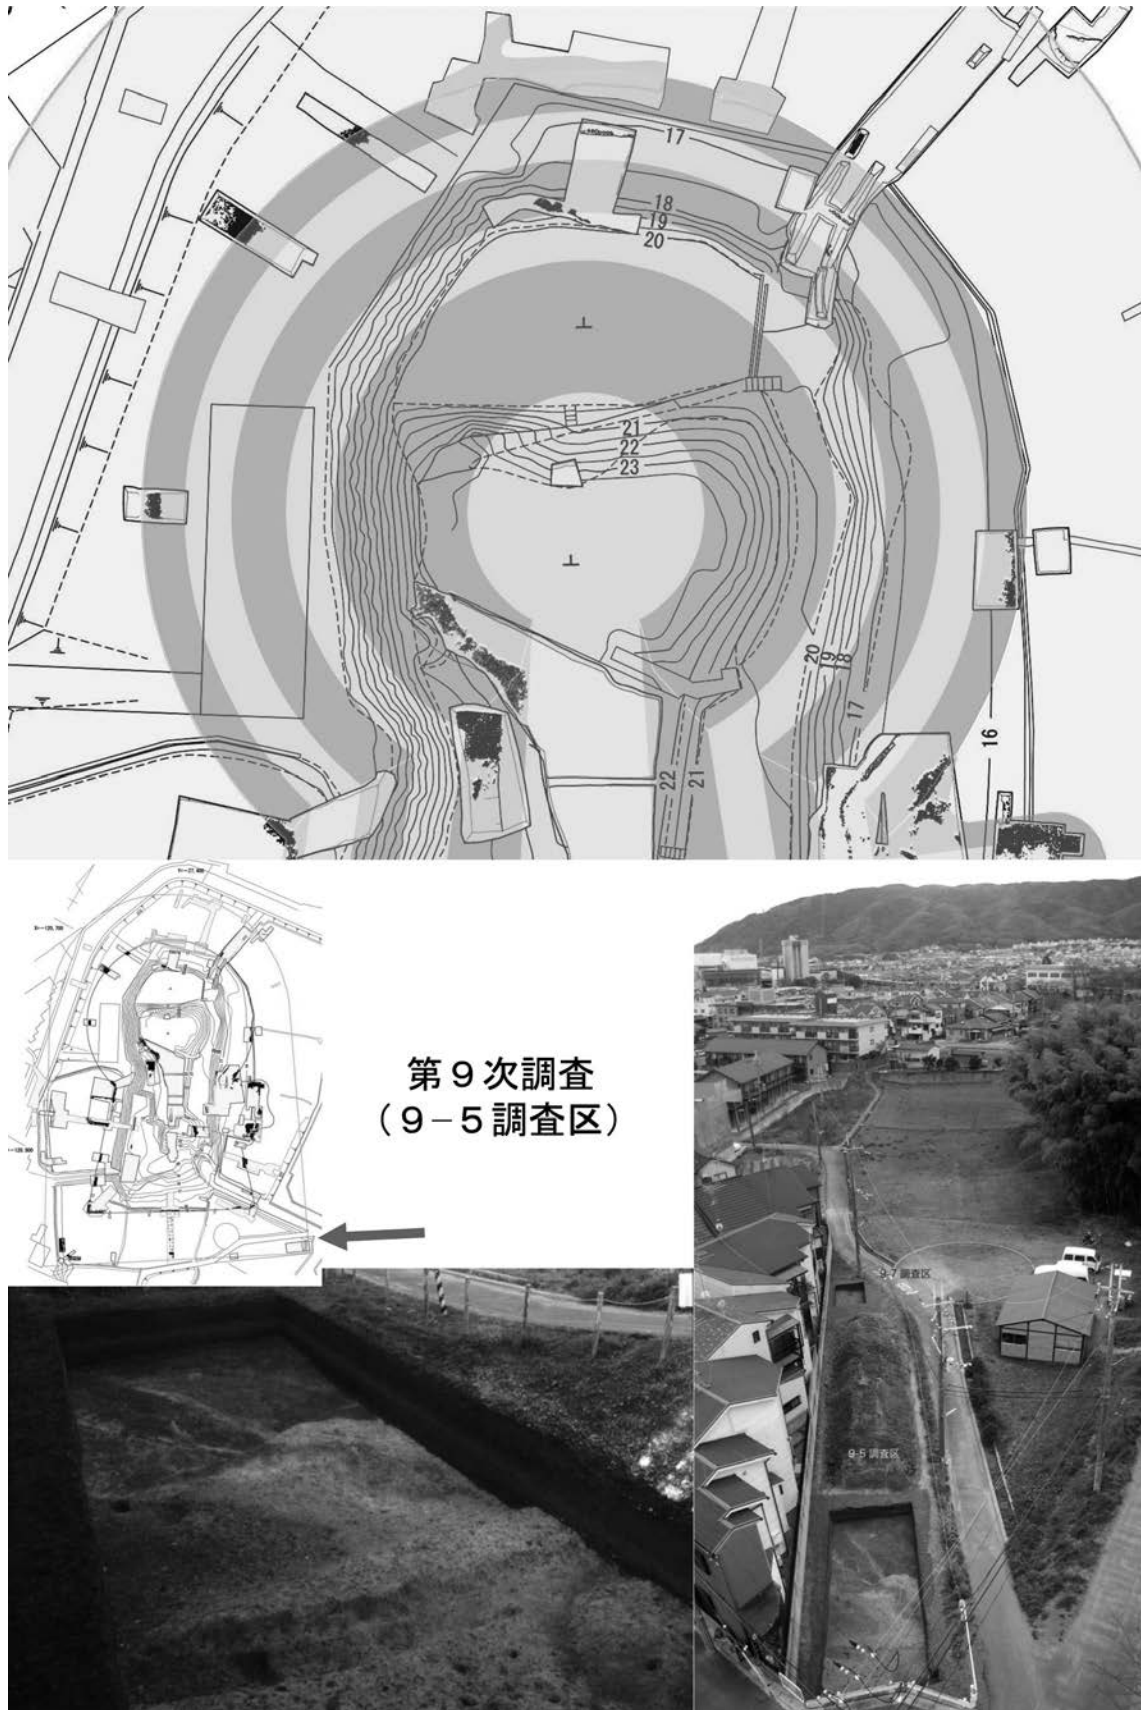
第193図 後円部の形状復元と外周部の調査

上一後円部は、第一テラス面埴輪列と第二テラス面くびれ部を起点に復元した。
下一周濠の形状をあきらかにするために設定した南東隅部の調査で、南東隅が推定可能になった。

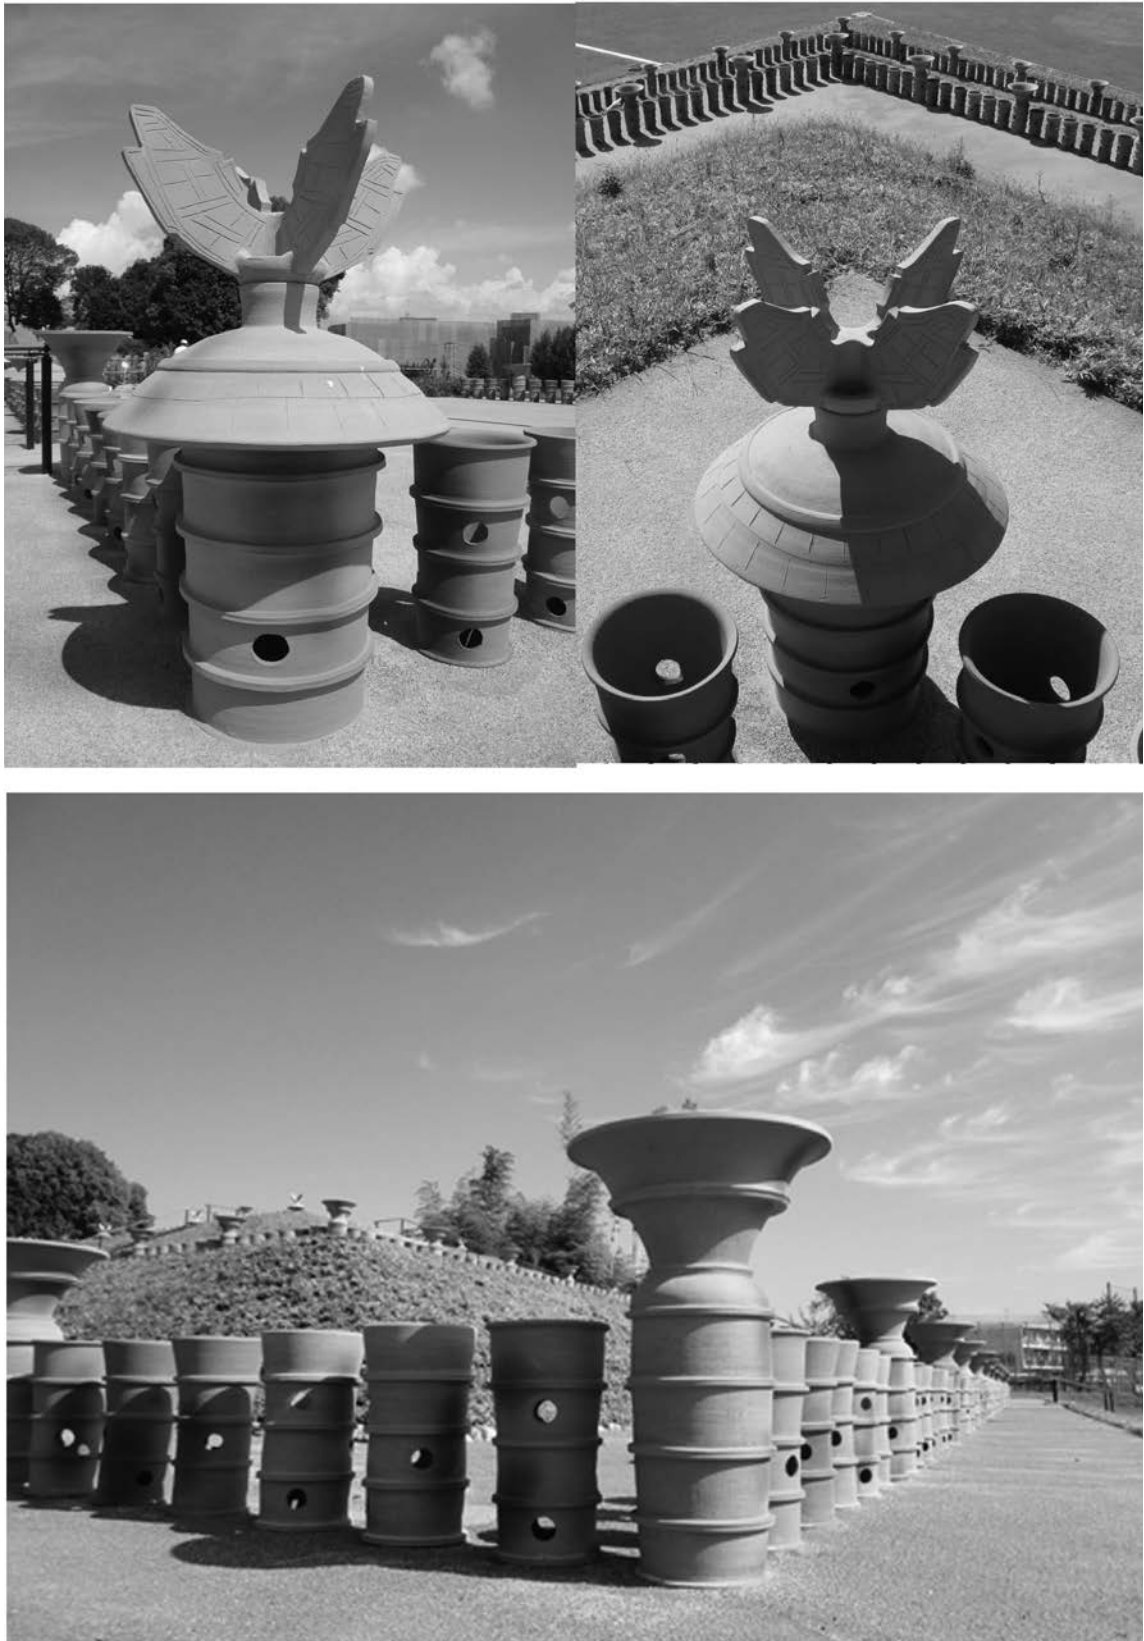
第213図 復元埴輪模型の展示状況

各テラス面埴輪列には普通円筒埴輪と朝顔形埴輪、墳頂部埴輪列には、蓋形埴輪を組み込んだ。
