茨城県教育財団文化財調査報告第428集

# 山王中坪遺跡

首都圏氾濫区域堤防強化対策  
事業地内埋蔵文化財調査報告書5

平成30年3月

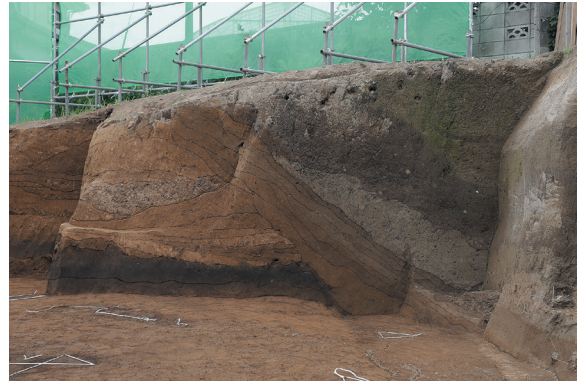
第1号堤防跡 土層 (調査区壁)
