Ⅲ-1 平城宮の調査

平城宮第一次大極殿院広場 の調査

- 第520次

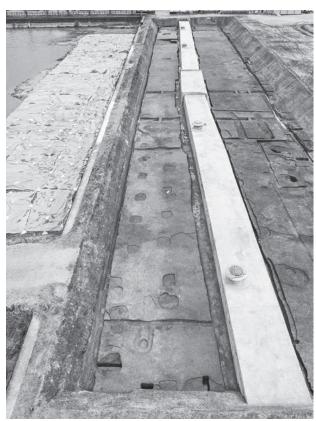
図236 SB10560・SB10561柱穴検出状況(北から)

次に、新たに掘立柱建物 3 棟などを検出し、坪の東辺付近における土地の利用状況の詳細があきらかになった。全体的に遺構密度が低いなかで、調査区北半(坪内道路SF9660以北)では比較的多くの建物などを検出した。特に南北棟掘立柱建物SB10560とSB10561は重複しており共存はしえず、土地利用状況の時期的変遷を示唆するものといえる。柱穴どうしは重複しないため両者の先後関係は確定しがたいが、残存している柱穴の深さは概

してSB10560のもののほうが深い傾向にあることから、 SB10560が先行し、その廃絶後にSB10561が建てられた 可能性も指摘できる。また、東西棟掘立柱建物SB9900 とSB10555は柱穴同士が重複しており、SB10555が先行 することが確かめられる。さらに、SB10555の東側柱列 とSB10560の西側柱列とが柱筋を揃えていることから、 両者が一連の計画のもとに設計・建造され、同時期に 機能していた可能性も考えられる。以上を勘案すると、 SB10555・10560のペアからSB9900・10561のペアへの建 て替えといった様相を想定することも、あるいは可能で あろう。広場といっても構造物がまったくなかったわけ ではなく、坪の東北隅付近を中心に若干ながら建物の存 在が確認され、かつそれらの計画的な建て替えの様相が 推察されることは、この坪の性格や土地利用の状況を解 明するための重要な知見といえる。また、SB9900は第 486次調査で西側の一部を検出していたものであり、当 調査でその東延長部分を検出し、桁行規模を確認したこ とも成果の一つである。

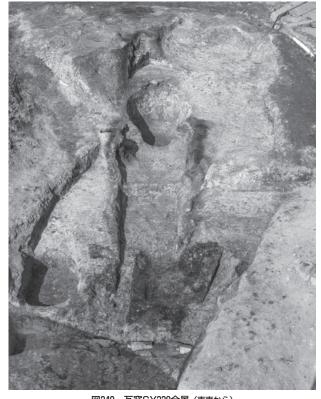
図240 瓦窯SY330全景 (南東から)

る。以上から、第2次床面の窯構造は窖窯と判断した。 燃焼部も焼成部と同様、少なくとも1回の大 燃焼部 幅な改修の痕跡が認められる。

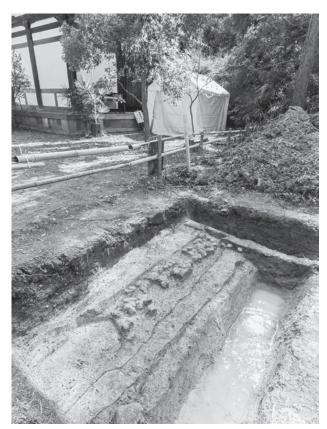
図259 西回廊SC10590基壇外装残欠(奥に西金堂、北西から)

西回廊SC10590 整地前の遺構として、調査区西側の地山上面で、海龍王寺西回廊にともなうと考えられる凝灰岩製基壇外装ならびに雨落溝の残欠を検出した。残存状態が悪いため正確な規模と構造は不明だが、地覆石らしき石材の残欠は認められないことから、基壇外装は地覆石をもたず、羽目石を直接据え付けたようである。凝灰岩の残存状況からすると、羽目石は幅40~50cm前後、奥行20cm前後と推定できる。回廊の基壇土は、削平によって残存しておらず、羽目石も上部を欠失し、底部付近をわずかに残すのみである。基壇外装の据付穴は、布掘状を呈し、幅約40cm、基壇側に外装材を寄せて据え付

けており、羽目石の背面にある据付穴の埋土は、厚さが $1 \sim 3 \, \mathrm{cm}$ 程度とうすい。調査区北端の羽目石は残存せず、抜取穴が検出されたため、当該部分は石材がすべて抜き取られたと考えられる。

付けたと推定されている。羽目石を直接地面に設置する例は、今回確認した海龍王寺西回廊以外にも薬師寺食堂や十字廊などにも例があり、切石積基壇外装の簡略化形態として用いられたと推定できる。また回廊基壇幅は、僧房との位置関係から17尺、梁行は8尺との推定値が提示されている²⁾。梁行長からみて西回廊が単廊だったことは確実である。
