平成29年度
高野町文化財調査年報

高野町教育委員会

(高野町文化財調査報告書 第7集)

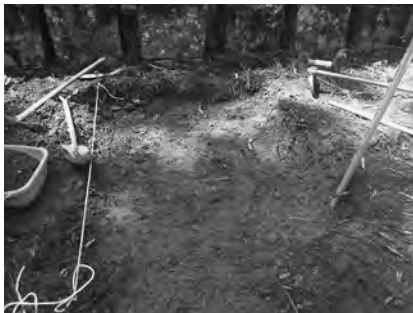
第4図 調査区全景

墓所の基礎部分の掘削時に立会調査を実施した。確認した土層は、暗茶褐色粘質土の表土のみであり、遺物、遺構は確認できなかった。

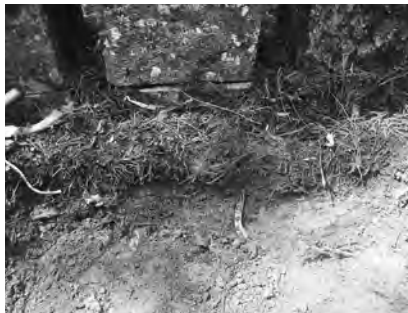
第5図 西壁土層断面

①暗茶褐色粘質土（腐植土・表土）

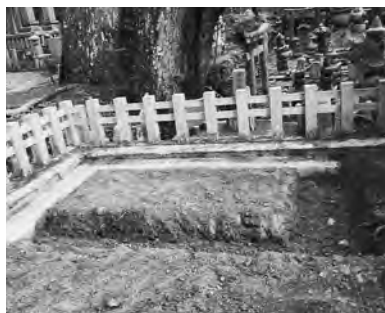
第8図 調査地全景

墓所の基礎部分の掘削時に立会調査を実施した。確認した土層は、上から暗茶褐色粘質土(表土・盛土)、明褐色砂質土(盛土)、暗灰褐色瓦礫混じり砂質土(盛土)となっており、遺物、遺構は確認できなかった。

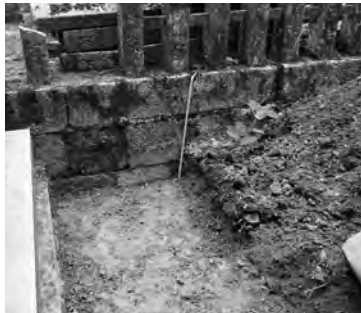
第12図 調査地全景

墓所の基礎部分の掘削時に立会調査を実施した。確認した土層は、上から暗褐色粘質土（表土）、淡黄褐色礫混じり粘質土（攪乱）、にぶい明褐色粗砂混じり粘質土、明褐色礫混じり粘質土となっており、遺物、遺構は確認できなかった。

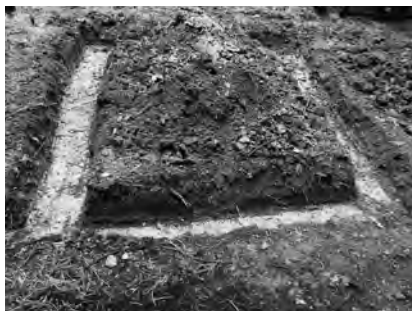
第16図 調査地全景

墓所の基礎部分の掘削時に立会調査を実施した。確認した土層は、上から暗茶褐色粘質土（表土）、黒灰褐色粘質土（盛土）、淡黄褐色と灰褐色の斑状の粘質土（盛土）、暗灰褐色粘質土（旧表土）、明黄褐色粘質土（地山）となっており、遺物、遺構は確認できなかった。

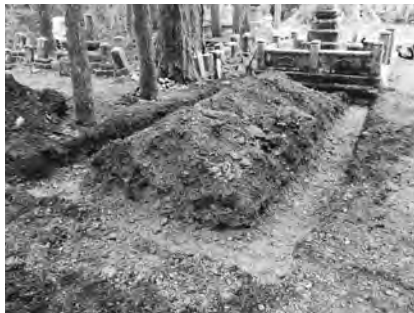
第21図 調査地全景

墓所の基礎部分の掘削時に立会調査を実施した。確認した土層は、上から黒褐色粘質土（表土）、灰褐色礫層（指先大の礫主体）、にぶい灰褐色砂質土、にぶい黄褐色礫混じり砂質土であり、調査範囲の西半は大きく攪乱をうけている。遺物、遺構は確認できなかった。

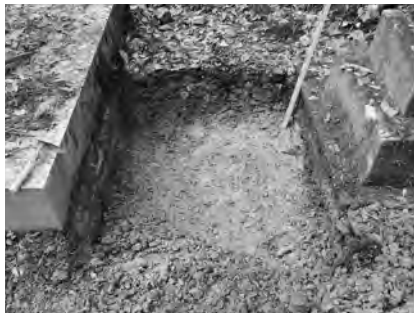
第26図 調査地全景

墓所の基礎部分の掘削時に立会調査を実施した。確認した土層は、上から黒褐色腐植土 (表土)、黄灰褐色砂質土、褐灰色シルトとなっており、遺物、遺構は確認できなかった。

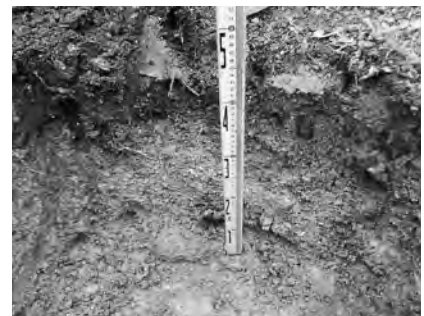
第39図 土層断面

植樹の掘削に伴い立会調査を実施した。工事による掘削は約40cmであり、確認した土層は、上から暗茶褐色粘質土（表土）、にぶい黄褐色砂質土、拳大の礫混じり砂利層（マトリックス にぶい灰褐色砂質土）、灰褐色粘質土であり、遺構、遺物は確認できなかった。

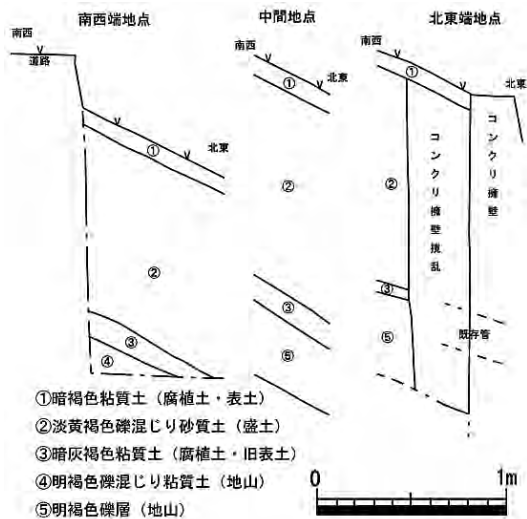
第46図 土層断面図 (1:40)

既設管の補修に伴う掘削の際に伴い立会調査を実施した。調査地は、金剛三昧院北東の約30度の急傾斜地である。地表面から約110cmは現代盛土であり、旧表土層、地山と続く。遺構、遺物は確認できなかった。

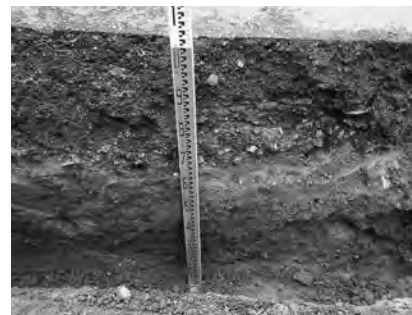
第60図 南壁土層断面

電和通信線の埋設工事に伴い立会調査を実施した。道路構造物の直下が地山となっており。遺構、遺物は確認できなかった。

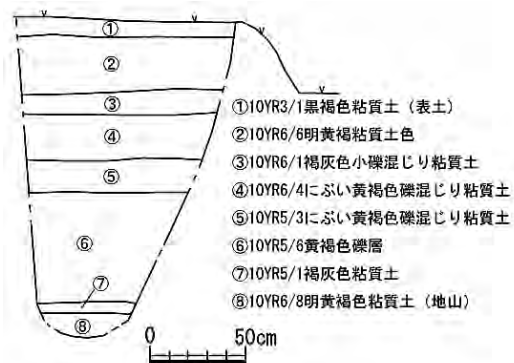
第67図 土層断面図 (1 : 40)

公共施設建設の外溝工事に伴い立会調査を実施した。敷地北西隅の祠跡地の直下で調査地が盛土造成される以前の祠基壇の可能性のある黄褐色礫層の盛土を確認した。

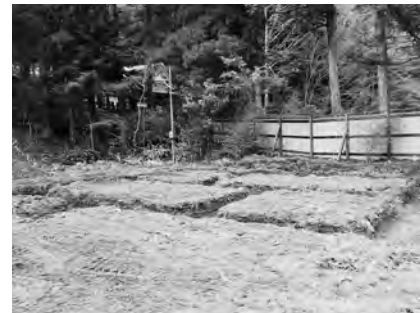
第95図 調査地全景

住宅の基礎掘削の際に立会調査を実施した。地表面から40cm下までは、表土や盛土があり、その下に近代～近世と思われる遺構面がある。遺構面からは、いくつかの土坑等が確認できた。今後当該地で開発を行う際には注意が必要である。
