出 塔 の 水 道

— 山田川砂防工事に伴う発掘調査報告書 —

公益財団法人 和歌山県文化財センター

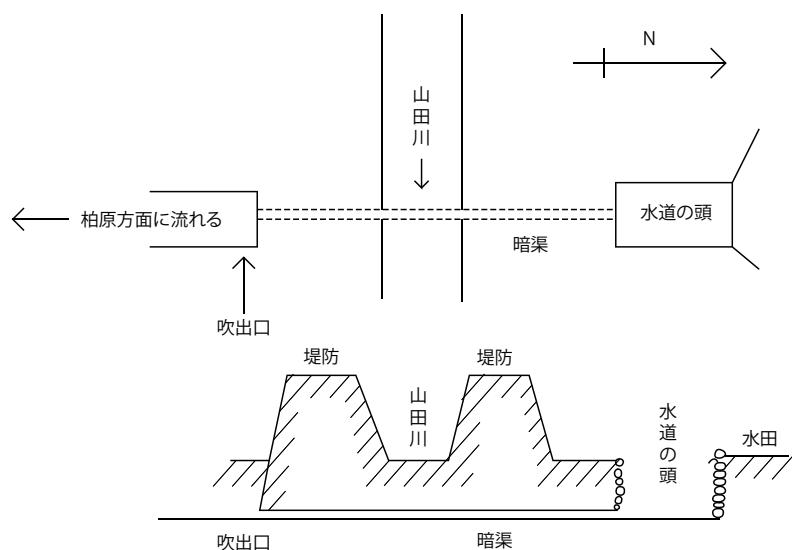
図3 出塔の水道概念図

出塔の水道は、図3の概念図に示すように、扇状地を流れる山田川の左岸（北側）にある取水地から右岸の出水口まで、ほぼ川に直交するかたちでその下を潜らせている暗渠構造の水利施設である。古くは周辺の人々の生活用水としても利用されていたようであるが、主な目的は下流に位置する柏原地区への灌漑用水であった。その水量が豊かであったようで、「山田川の水が涸れても、出塔の水は涸れん」と地元では言われつづけている。また、伝承としてはあるが柏原地区の南側に所在する銭坂城を拠点に戦国時代に活動した生地石見守俊澄がお城の生活用水を得るために造らせたとも言われている。

出塔の水道を構成する要素としては、1. 上部構造となる礫群、2. 水を流すための石組溝、3. 漏水防止及び遮水層としての黄色の粘土帯の三つがあげられる。このうち2と3については、文字どおりの役割を担うものであるが、1の礫群については、下に設けられた石組の溝を擁護するだけではなく、西側から伏流してくる水を受け止め本体の石組み溝に導く、それとともにそれ自体も水を流す役割が大きかったものと思われる。実際、調査の中でこの礫群の中をかなりの水が浸透して流れていたことを確認している。

造り方としては、まず全体を収めるU字状の溝を掘り、ついでその東側及び溝の底部となる箇所に粘土を充填する。その後石組の溝を構築し、その上に厚さ1m近く数多くの礫を投げ入れ、最後に当初掘り上げた土を覆いかぶせて仕上げたものと推察できる。

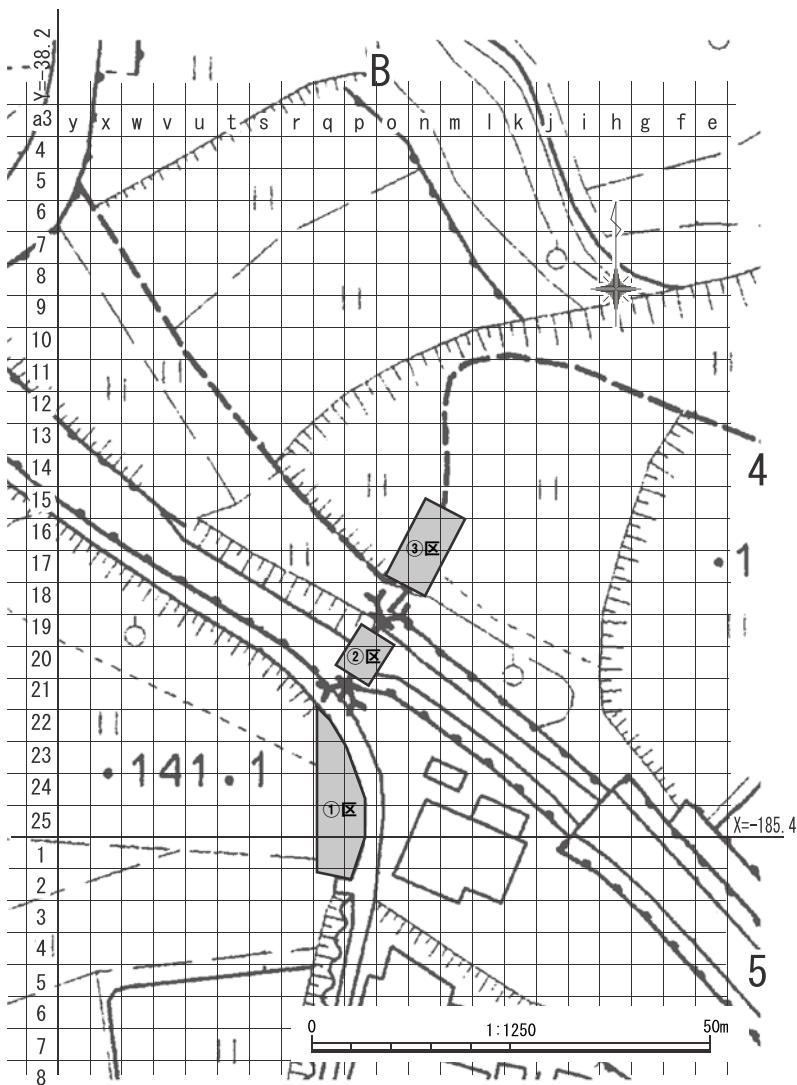
図4 調査区と地区割図

調査区の地区割は、平面直角座標第VI系(世界測地系)を使用し、当センターがこれまで周辺でおこなってきた発掘調査を踏襲し、橋本市の北東隅に基点(X = -183.0km, Y = -30.0km)を設けた。この基点から西方向と南方向にそれぞれ1kmの正方形区画を1単位とした大区画を設定した。この呼称はX軸西方向をI～VIII(ローマ数字大文字)、Y軸南方向1～8(算用数字)とした。(呼称例II 5)

次にこの大区画を100等分し、100m方眼の区画割(中区画)を行っている。中区画の呼称は西方向にA～J、南方向を1～10とした。次にこの中区画を4m毎に割り、一辺4mの正方形区画を1単位と

する小区画を設定した。この呼称は東西方向を a～y、南北方向を 1～25 とした。

遺物の取り上げや遺構の実測は、原則的にこの小区画で行っている。なお、今回の調査区で言えば大区画は IX 3、中区画は大部分が B 4 に相当するが、一部、①区の南端部が B 5 に入っている。(図 4 参照)

調査区名は南から順次①区・②区・③区としている。(図4参照) 各調査区の面積は①区 70m²、②区 24m²、③区 55m²、総計 149m²である。

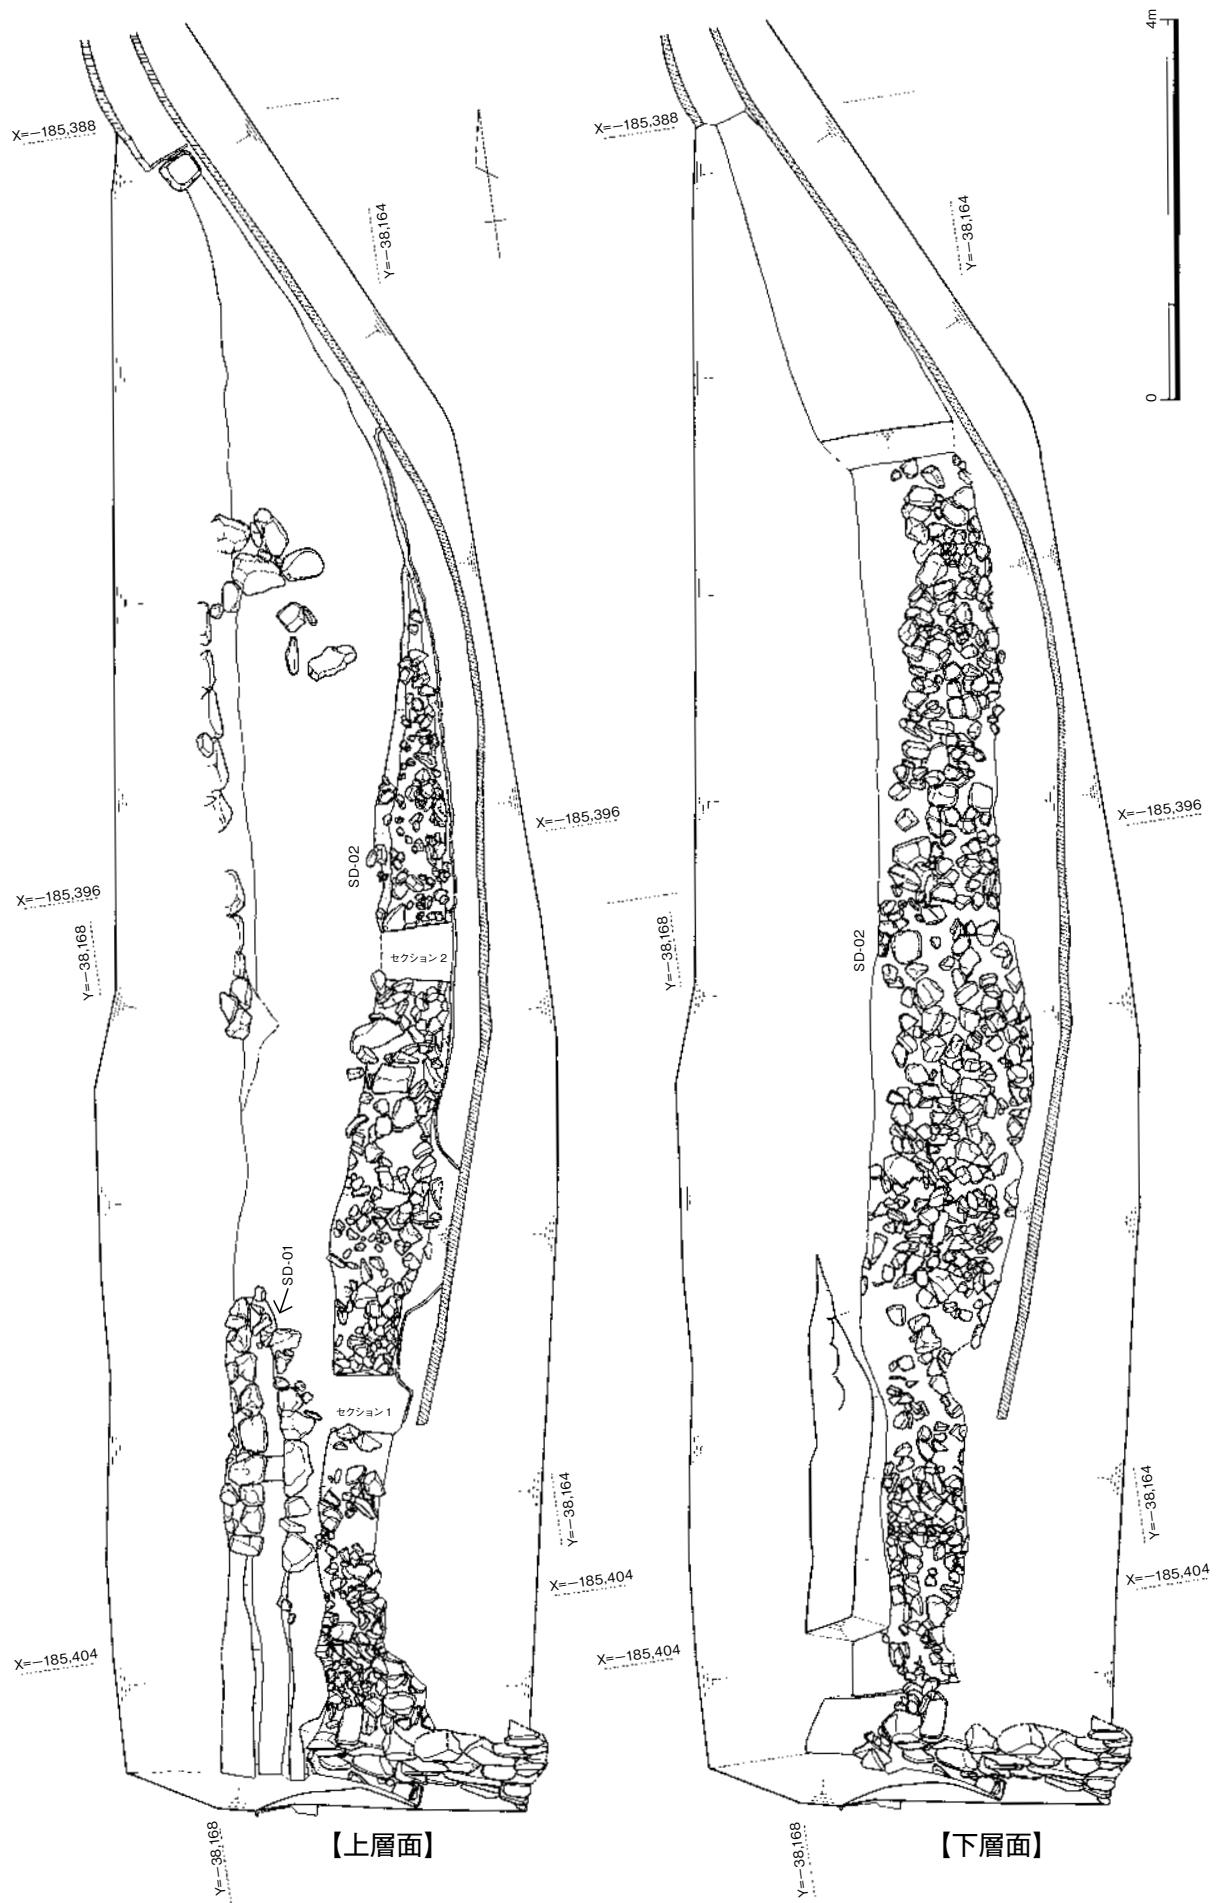
図7 ①区遺構平面図

SD-01 石組の溝である。側石には、20～40cm 大の河原石を用いており、幅約 23cm、深さ 15cm を測る。側石は一段で、延長距離で 2.5m ほどを確認している。埋土は大きく 2 層に分かれ、上層にはにぶい黄色細砂、下層にはにぶい黄色粗砂が堆積していた。また、漏水を防止する目的か、一部に黄色の粘土質の土が施されていた。この溝から出土遺物がまったくなく、時期を確定するには困難であるが、確認した位置及び方向から現存のコンクリート製の溝が造られるまでの一時期古い用水路であったものと判断できる。このことから、おそらく昭和の中頃までは機能していたものと思われる。

SD-02 調査区の東側に沿って幅 1 m ほどの礫が多く混在しているのを確認した。これを SD-02 としている。礫は 10～40cm 大の河原石で、均等に入れられたものではなく、集中している箇所とやや疎らな箇所が見受けられるなど、その密度にはばらつきが認められる状況であった。検出

なお、前述の SD-02 については、さらに掘り進めた結果、上層で確認したより平面的には少し西側に広がるとともに、入れられている礫についても下層にいくにつれて密度が高くなっていることが判明した。深さは検出面から言えば 1m 弱を測る。

結論的に言えば、この SD-02 は出塔の水道の一部、いちばん西端にあたる部分である。したがって出塔の水道の本体中心部は、①区の東側調査区外、現有の市道の法面部下に潜り込んでいるものと判断された。なお、この SD-02 の上層からわずか一点であるが、近世の肥前系の陶器片が出土している。(図 13-1 参照)

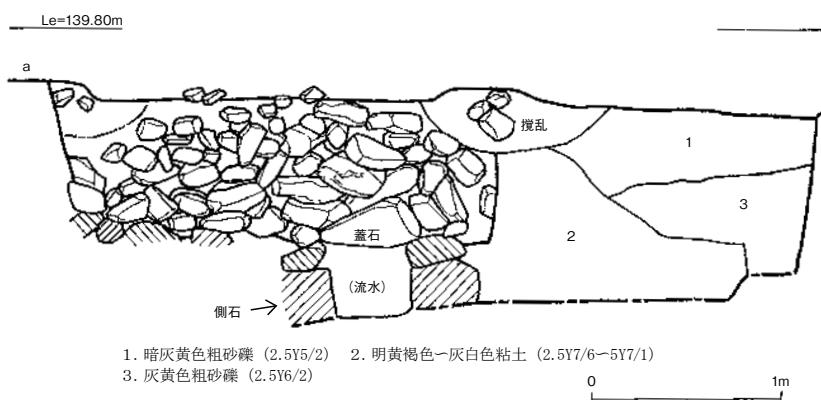
図8 ②区SD-02断面土層図

東側に施された粘土は、上部構造をなす礫群の高さにあわせて設けられており、礫群及び暗渠溝に沿うあたりでは、基底部から130cmほどの厚さがあるが、図8にも示すように東側、出塔の水道本体部から離れるにつれ、その厚さを減じ、1mほど離れたところではその厚さは30cmほどとなっていることを確認した。

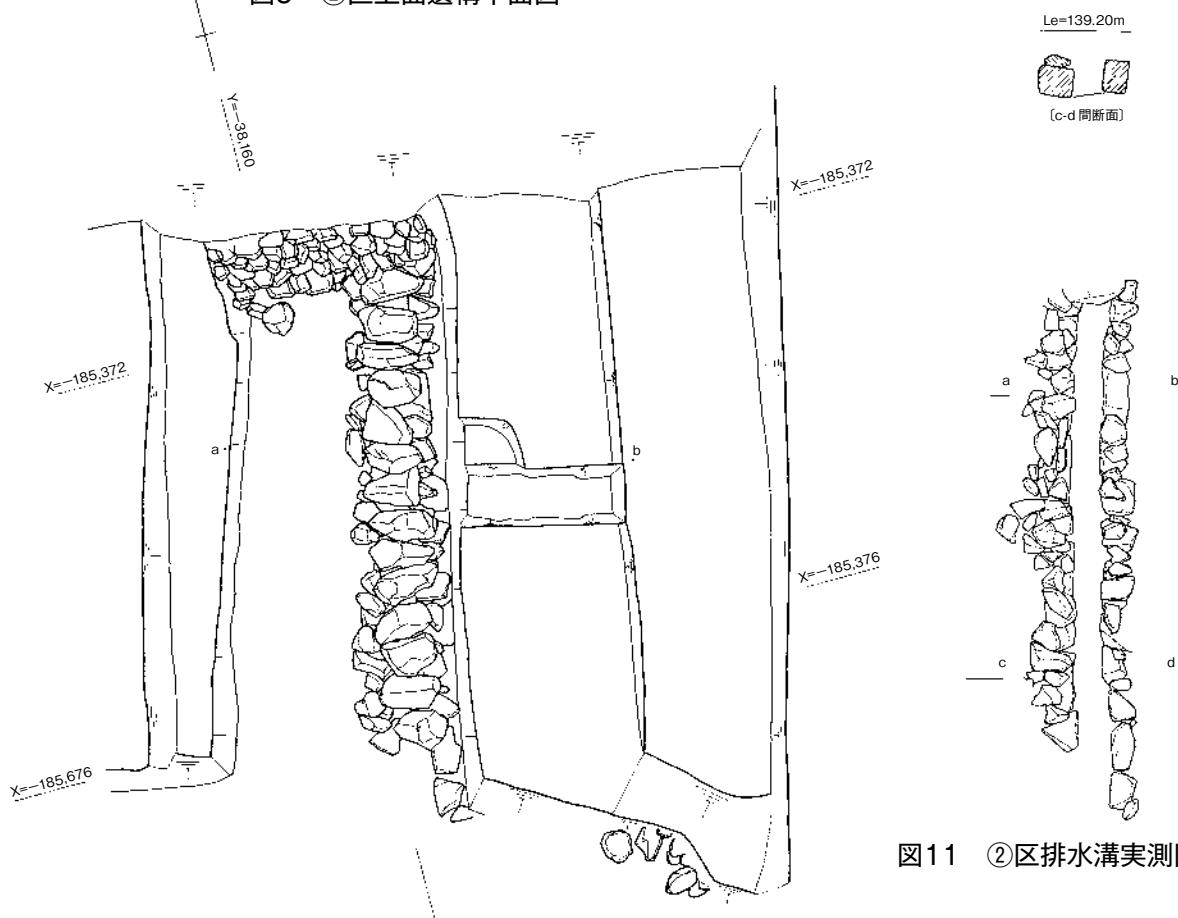
図11 ②区排水溝実測図

この礫層の検出状況を記録にとどめたのち、徐々に礫を取り除き、掘り下げを行った。その結果、60～70 cm下がったところ、T.P.138.80 m前後で、これまでの礫とは異なる40～60cm大の横長の礫を整然と並べているのが確認された。結論的に言えば、これらの礫は、出塔の水道の中心部にある暗渠排水溝上に架橋した蓋石であった。

この蓋石の架橋状況を記録にとどめた後、順次取り外していったが、側石に直接架けている場合と、高さの調整のためか小振りで扁平な石を一枚間にかまして架橋している場合が認められた。側石との取り付き及び蓋石どうしの取り付け状態を見ると、かならずしも密封された状態ではなくわずかに隙間があり、径3cm以上の小石などは入り込まないものの水が流入するには十分な隙間といえる。このことからも上部構造と考えられる礫群の間を縫って流れてきた水は、こうした隙間からも取り入れられていたのであろうし、むしろそのことを意図した造作であった可能性が考えられよう。溝本体の大きさは、幅30cm、高さ15cmほどである。側石は基本的には一段で、

長さ40～60cm、高さ15cm大ほどの石が用いられていたが、一部高さの足らない場所ではやや小振りの石をもう一段積んでいた。底部には石は認められず、水が絶えず流れているため詳細な観察はできなかったが、漏水防止のため後述する粘土が敷かれているようであった。

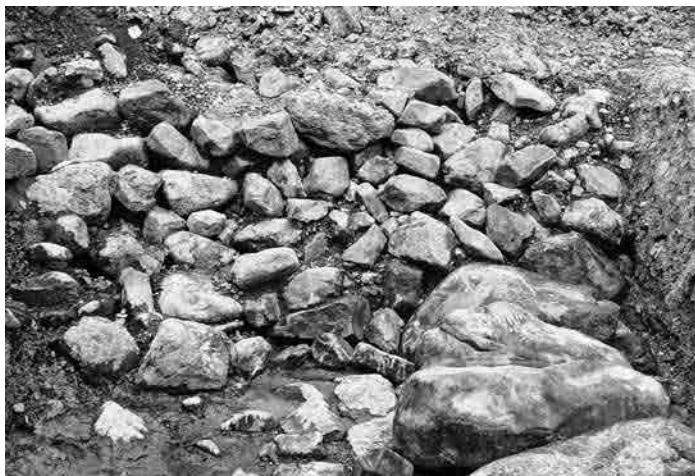
写真1 ②区上部構造の礫群（南から）

現在の河床から 80cm ほど、河川堆積土である円礫混じりの粗砂層を掘り下げたところで、ほぼ川と直交するかたちで幅 2.2m、長さ 5.5m ほどにわたって礫が充填されているのを検出した。礫の大きさは、15 ~ 40cm 大を測り、整然とした並びは認められず、粗密差があり、全体としては投げ込まれたような状況であった。調査区①で検出された礫層と同じ状況であり、出塔の水

道の上部構造をなす
礫群と判断した。ま
た、この礫群の東側
肩部に沿って幅 50cm
前後の黄色の粘土層
が施されているのも
検出した。東側のみ
であり、西側にはまっ
たく施されておらず、

①区における西側肩部と同じ状況であった。このことから、この黄色の粘土層については、東側に水が漏れていかないようする遮水層としての役割を担っていたものと考えられる。

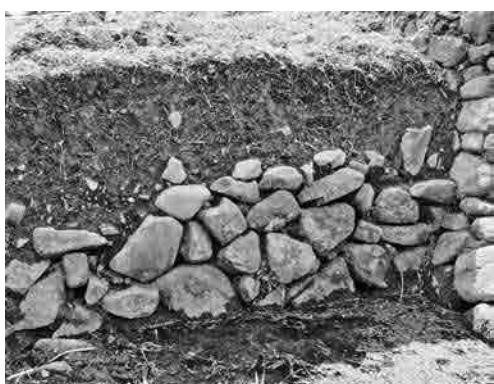
写真3 貯水池南面の石垣(北東から)

③区は延長 12 m、幅 4.5 m ほどの調査区である。出塔の水道の貯水池の南端に接しており、取水口にあたる場所である。この貯水池の南面は、写真 3 のように石垣となっているが、石垣の高さは 1 m ほどで上まで立ち上がっておらず、石の積方も雑な状況が看取できる。

このうち③区から出土している遺物は4点を数えるが、すべて調査区北端の貯水池の南面となっている石垣の裏込めとしている層からの出土である。ただ、この石垣については概述したように上まで立ち上がっていないことや積み方も雑な感を否めず、新しい時期に応急的に修復し

た可能性が考えられる。したがつてこの裏込めから出土している遺物については、かならずしもこの出塔の水道が築造された当初の時期を示すものではない可能性もあり、留保しておく必要があるものと言える。

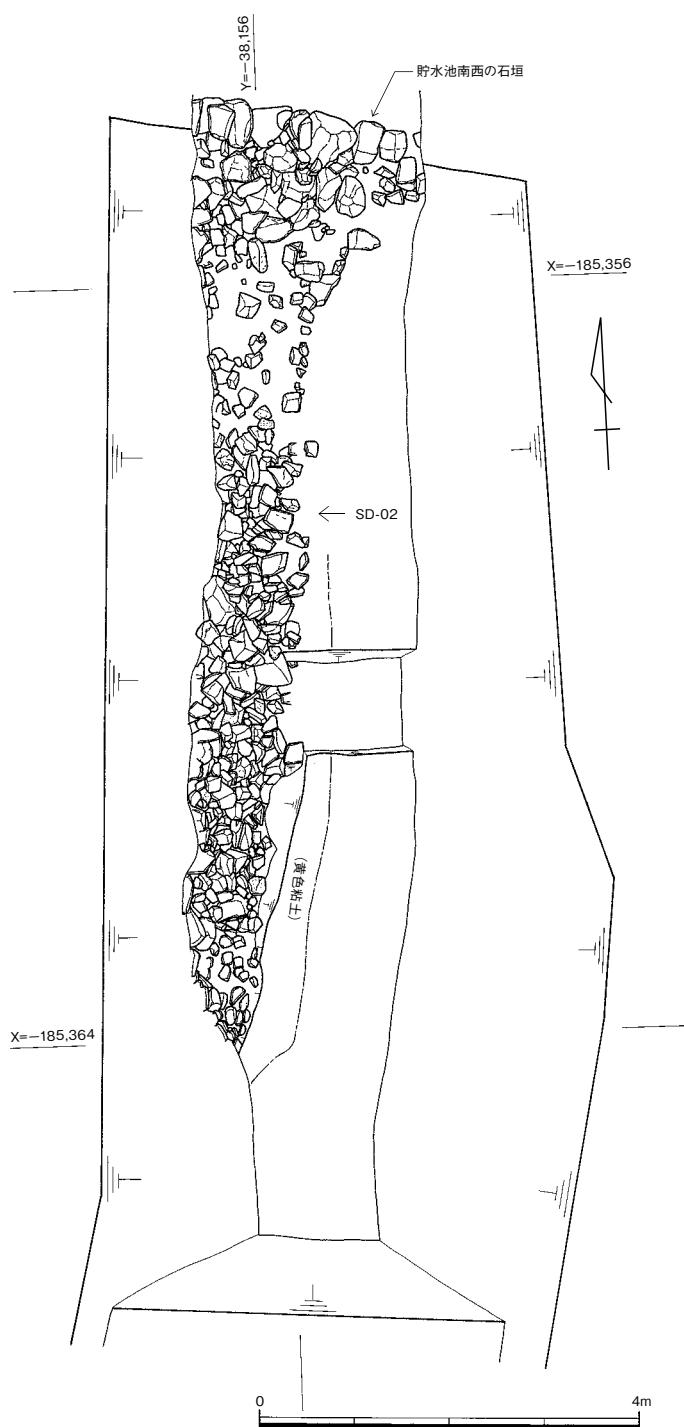
図12 ③区遺構平面図

その後、人力により堀下げを行い精査した結果、T.P. 139.80m から 140.0 m ほどのレベルで調査区の西側に沿って幅 1 m ほどの出塔の水道の上部構造と思われる礫群を検出した。

礫は 20cm 前後のものが多く用いられていたが、一部 50cm 大のものも混じっていた。この礫群は、さらに調査区西側に入り込んでいる。このことから、

①区とは逆に出塔の水道の東端を検出したものと判断された。

平面図で見ると、北端から2mほどの箇所の礫が少なくなっているが、この部分の上層からは、プラスチック容器やビニールなどきわめて新しいものが出土している。この部分については、昭和50年代以降に修復の手がはいったか、何らかの要因で搅乱を受けたものと思われる。

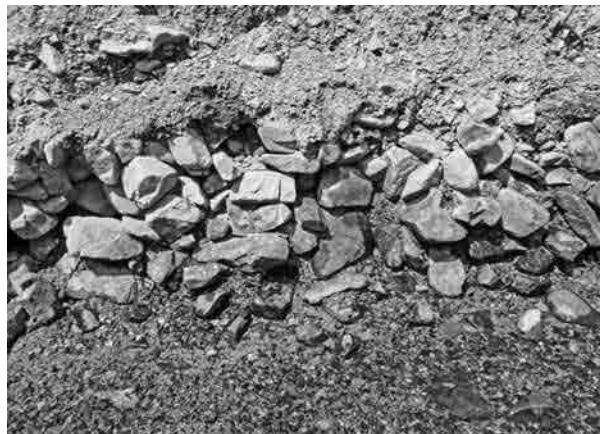
写真4 ③区礫群縦断面(東から)

これらの礫群を取り除いた結果、写真4に見られるように礫の厚さは60cmほどで、その下層は黄灰色(2.5Y4/1)の1cm前後のやや締まった礫層となっていた。この層はこの付近のベースとなっている層であり、ここより下には構造物は認められなかった。このことからも②区で確認している本体である暗渠溝については、これより西側、調査区外に存在しているものと判断される。

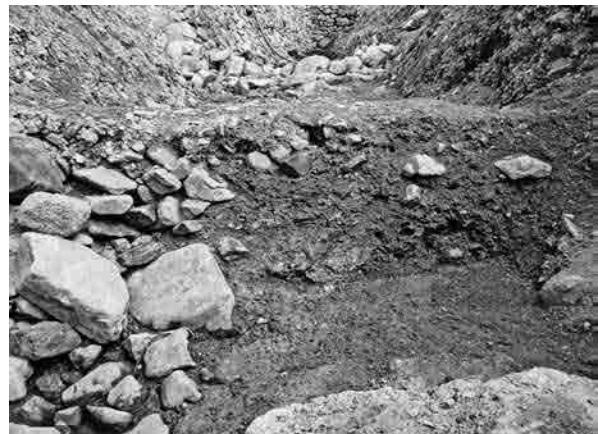
写真5 ③区セクション1(南から)

また、②区で明瞭に確認することができた黄色の粘土層については、検出した礫群の南側の一部で確認できたもののその厚さも5cm前後と薄い状況であった。さらに写真5にも示したように一部断ち割って観察を行ったが、黄色の粘土はブロック状に散見する程度であり、意識的に充填した様子は認められなかった。この意味では、①区とともに河床部下にあたる②区などとは、その造り方に違いがあると言えよう。

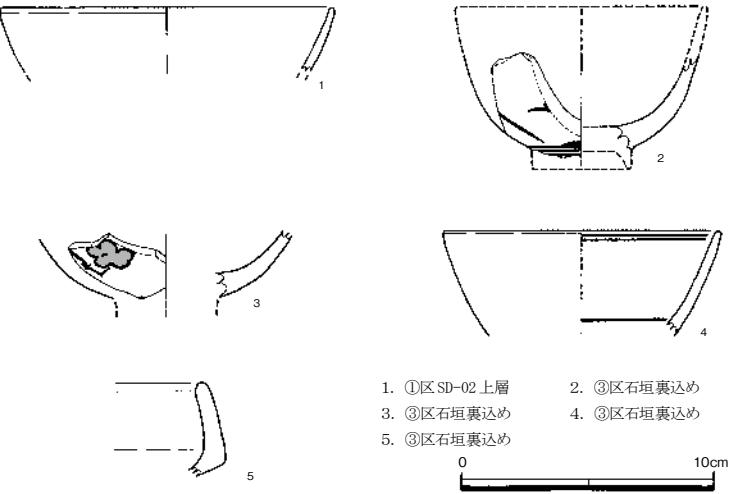
図13 出土遺物実測図

(1) は肥前系と思われる碗である。濃い枇杷色の釉が全体に施されており、細かな貫入がはいる。胎土はややすくすんだ黄色を呈し密である。復元口径は 13.2cm を測る。口縁部のみであるが、おそらく器高は 6cm 前後になるものと思われる。(2) は伊万里の染付けの碗である。下地はややすくすんだ灰色を呈し、高台部付け根には二条の圈線が巡り、体部外面には草花の一部と思われる文様が描かれている。体部は丸みを帯びて内湾気味に立ち上がるもので、おそらく口径は 10cm、器高は 6.5cm 前後になるものであろう。(3) も同じく伊万里の碗である。体部下半のみの出土であるため詳細は不明であるが体部外面下半には草花文が描かれている。この二点については、いずれも「くらわんか」と称されている碗で、広義では伊万里の製品と呼ぶものだが、おそらく 18 世紀中頃から末にかけて波佐見で大量に生産されたものであろう。(4) も伊万里の染付けの碗である。内面口縁端部下に二条の圈線、体部下半に一条の圈線が巡らされている。(5) は土師質の焙烙である。全体に茶褐色を呈し、胎土には細かな砂粒が含まれる。体部はやや内傾気味に立ち上がるもので、底部を欠くが、おそらくわずかに曲面をもつタイプと思われ、18 世紀末段階の製品であろう。

以上のように今回の調査で出土した遺物を概括すれば、概ね 18 世紀の中頃から末段階に帰属する遺物と言えよう。

なお、築造時期については遺物が少なく、かつ石垣の裏込めからの出土と言う担保すべき条件があるものの、これより古い時期のものや逆に新しい時期のものがまったく出土していないことを考慮すれば現段階では概ね江戸時代中期後半、18世紀後半から末にかけて造られたものと判断している。
