根来寺坊院跡

平成4年度

財団法人 和歌山県文化財センター

- 1 本報告は、国庫補助事業平成4年度根来寺坊院跡の発掘調査の概要報告である。
- 2 発掘調査は、和歌山県教育委員会の指導のもと、財団法人和歌山県文化財センターが実施した。
- 3 調査面積は、約245m²で、調査期間は平成5年1月18日から調査を始め平成5年3月10日に終了し、整理作業は、3月25日に終了した。
- 4 発掘調査は、文化財センター主査富加見泰彦が担当した。
- 5 調査の組織については、下記の通りである。

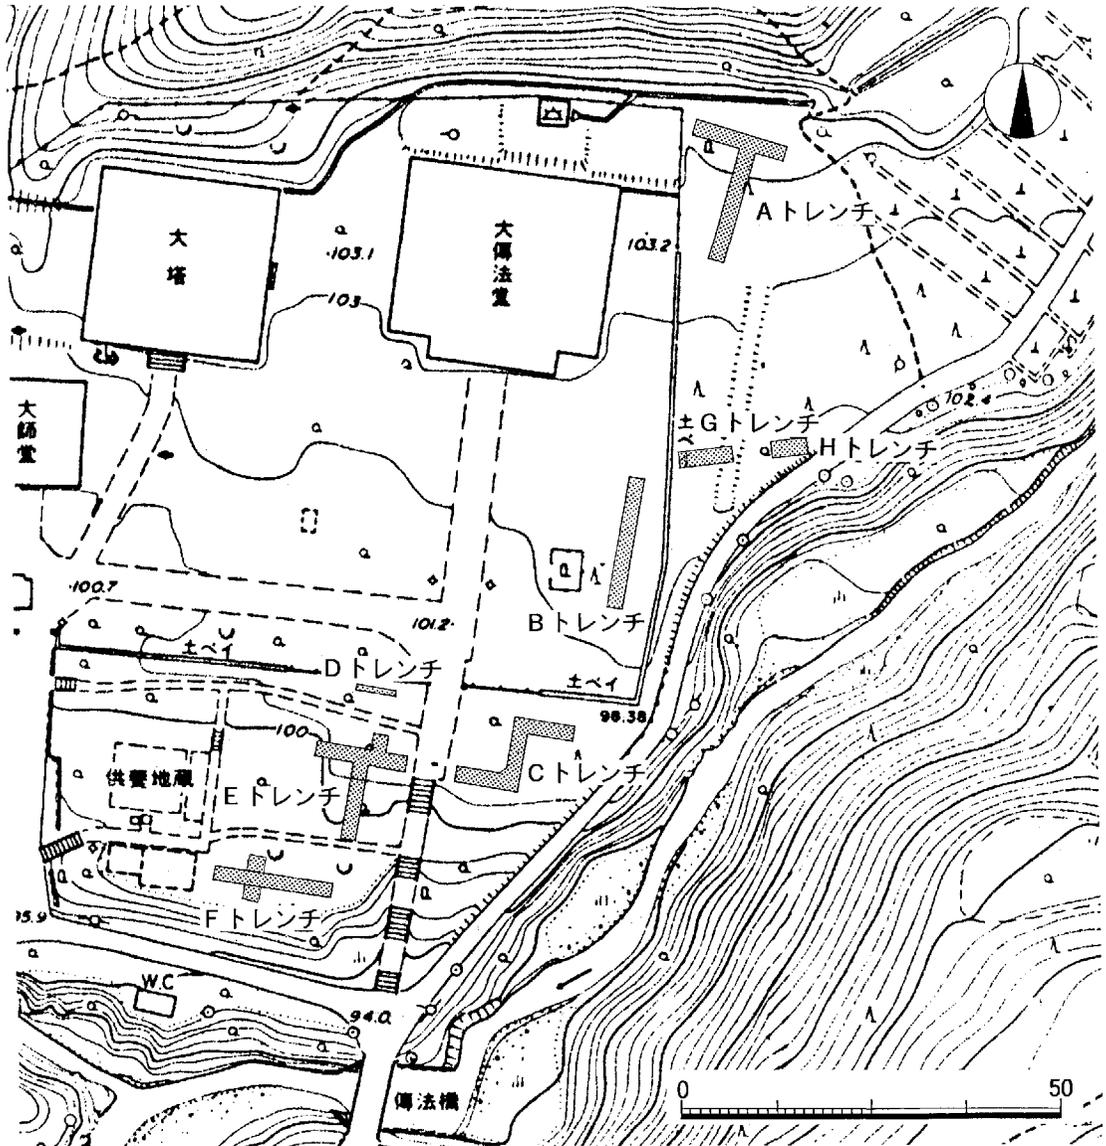
挿図3 トレンチ設定図

根米寺坊院跡の保存と活用を図るための継続事業であり、今年度は、根米寺創建期の大伝法院の実態をさぐることがその目的である。そのため旧大伝法院を中心として、現存する「根米寺伽藍古絵図」(挿図2)に見られる門跡、馬頭観音堂跡、不動堂跡、普賢院跡を調査地点として選び発掘調査を実施した。調査は、幅2mのトレンチを計8カ所に設定した。それぞれのトレンチにはAからHまでのアルファベットを冠した(挿図3)。

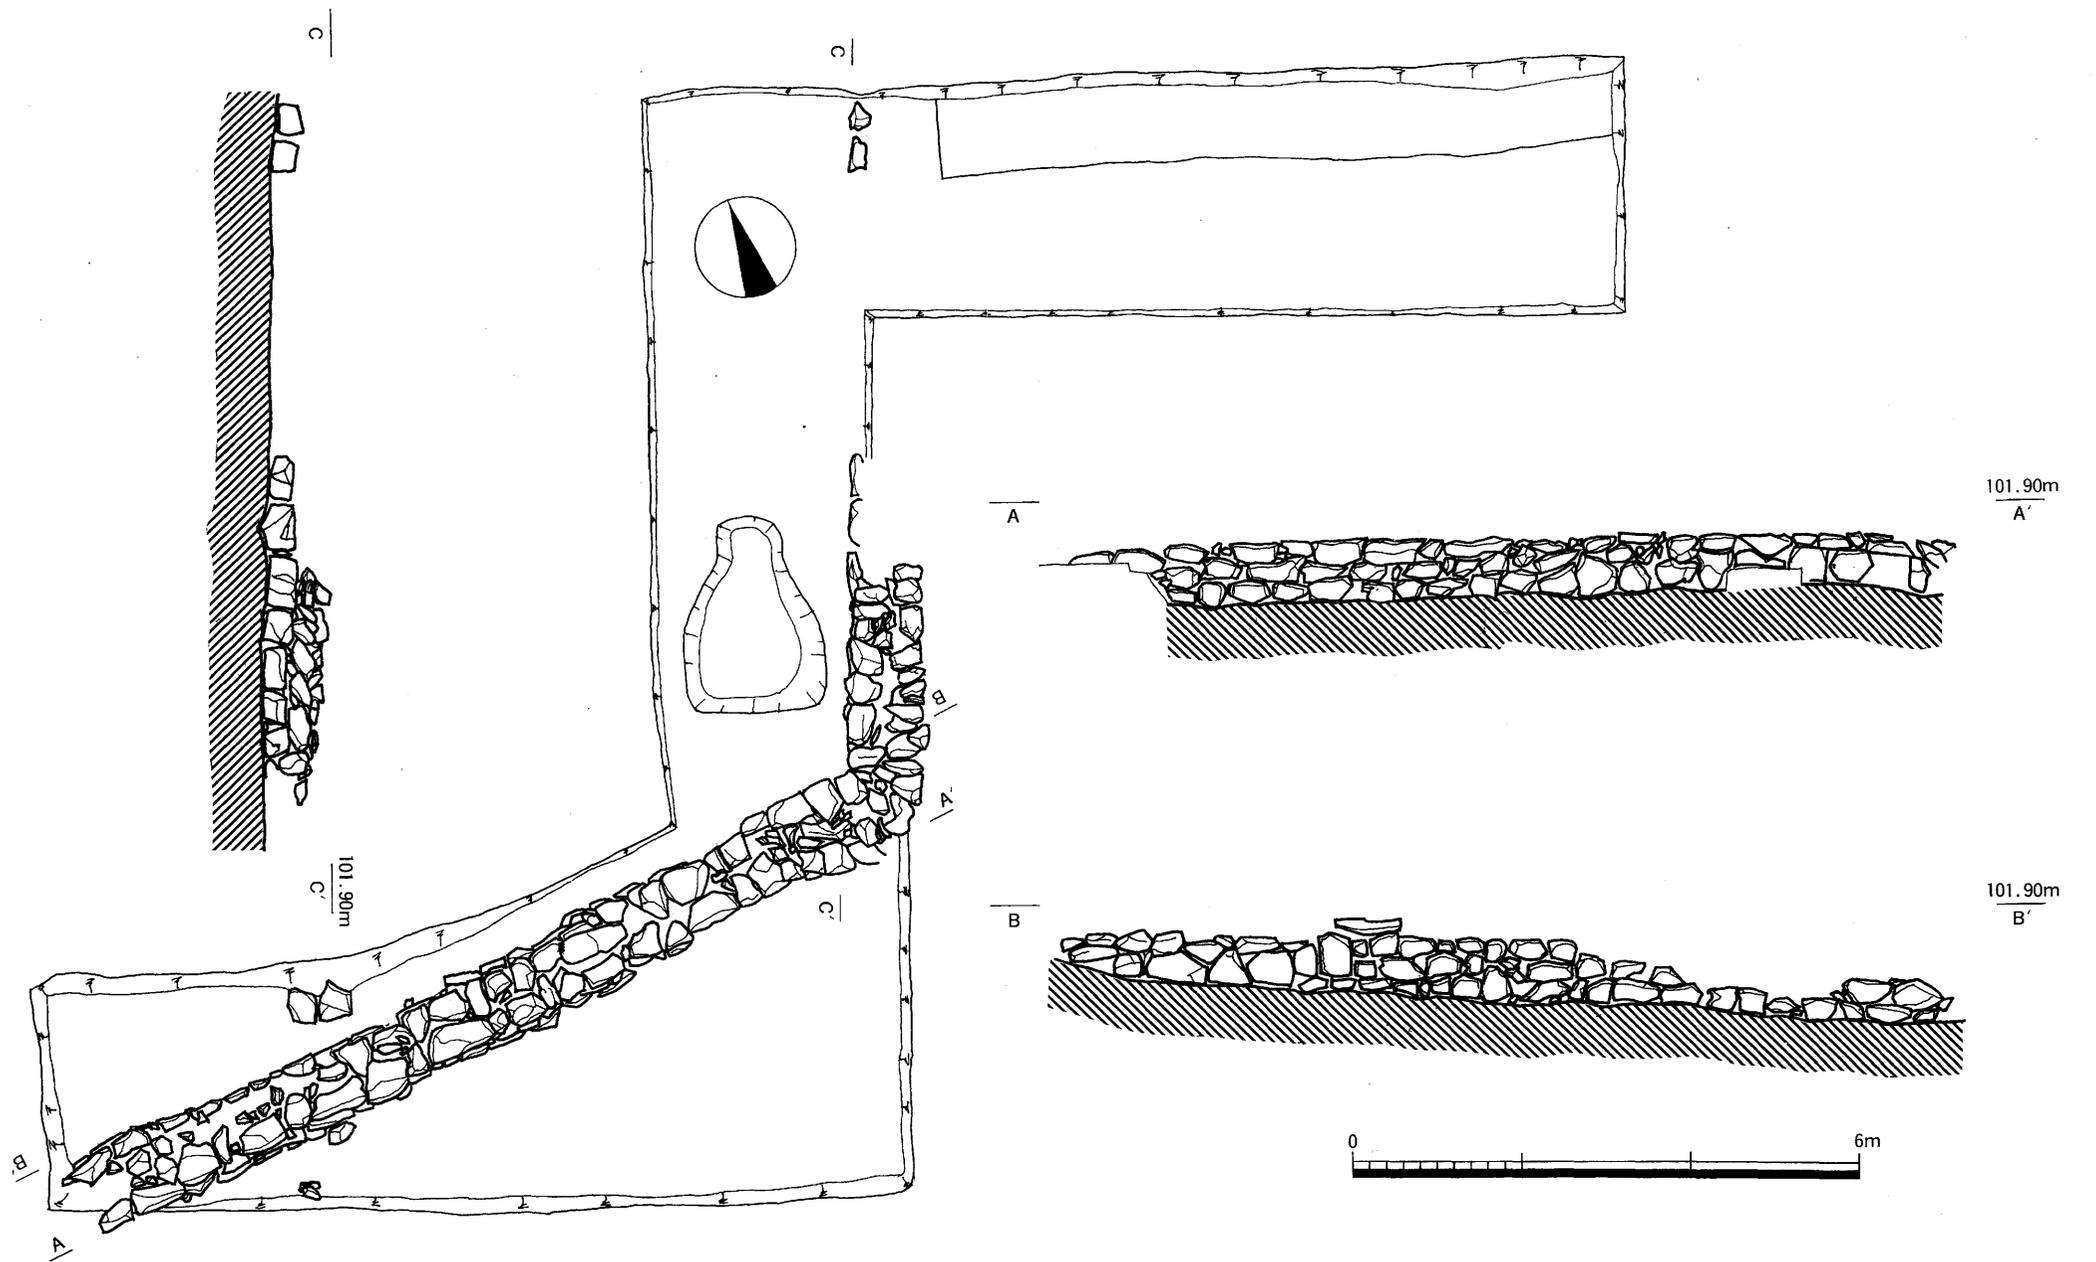
挿図4 Cトレンチ遺構実測図

大伝法院正面に位置する階段東側に設定したトレンチである。現在の階段は、大伝法院とは軸線が東へ偏しており、後世の所産と考えられる。このトレンチでは、土塀跡の基礎部分を検出した。

土塀の基礎と見られる遺構は、後に述べるEトレンチとは階段を境として左右対称に認められる。

基礎は大伝法院の前面にひろがる平坦地の先端部に位置し、階段が取り付けられていることからわかるように土塀基礎の南側は菩提川に向かって斜面となっている。階段踊り場から東に延へ約10m延びた後、120度の角度をもって屈曲し、北へ約6m延び現存する土塀へと続くが南北方向の基礎は、東西方向に比べて遺存状況が悪い。

この土塀基礎は残りの良いところで計測すれば、幅約50cm、高さ約30cmで石材は全て和泉砂岩を利用している。

東西方向の土塀基礎の南側では土塀が倒壊した痕跡とみられる瓦類、スサ入りの堆積土が僅かではあるが見つかっている。土塀の時期は基礎の石垣から出土した遺物から近世以降と考えられるが時期を限定するにはいたっていない。

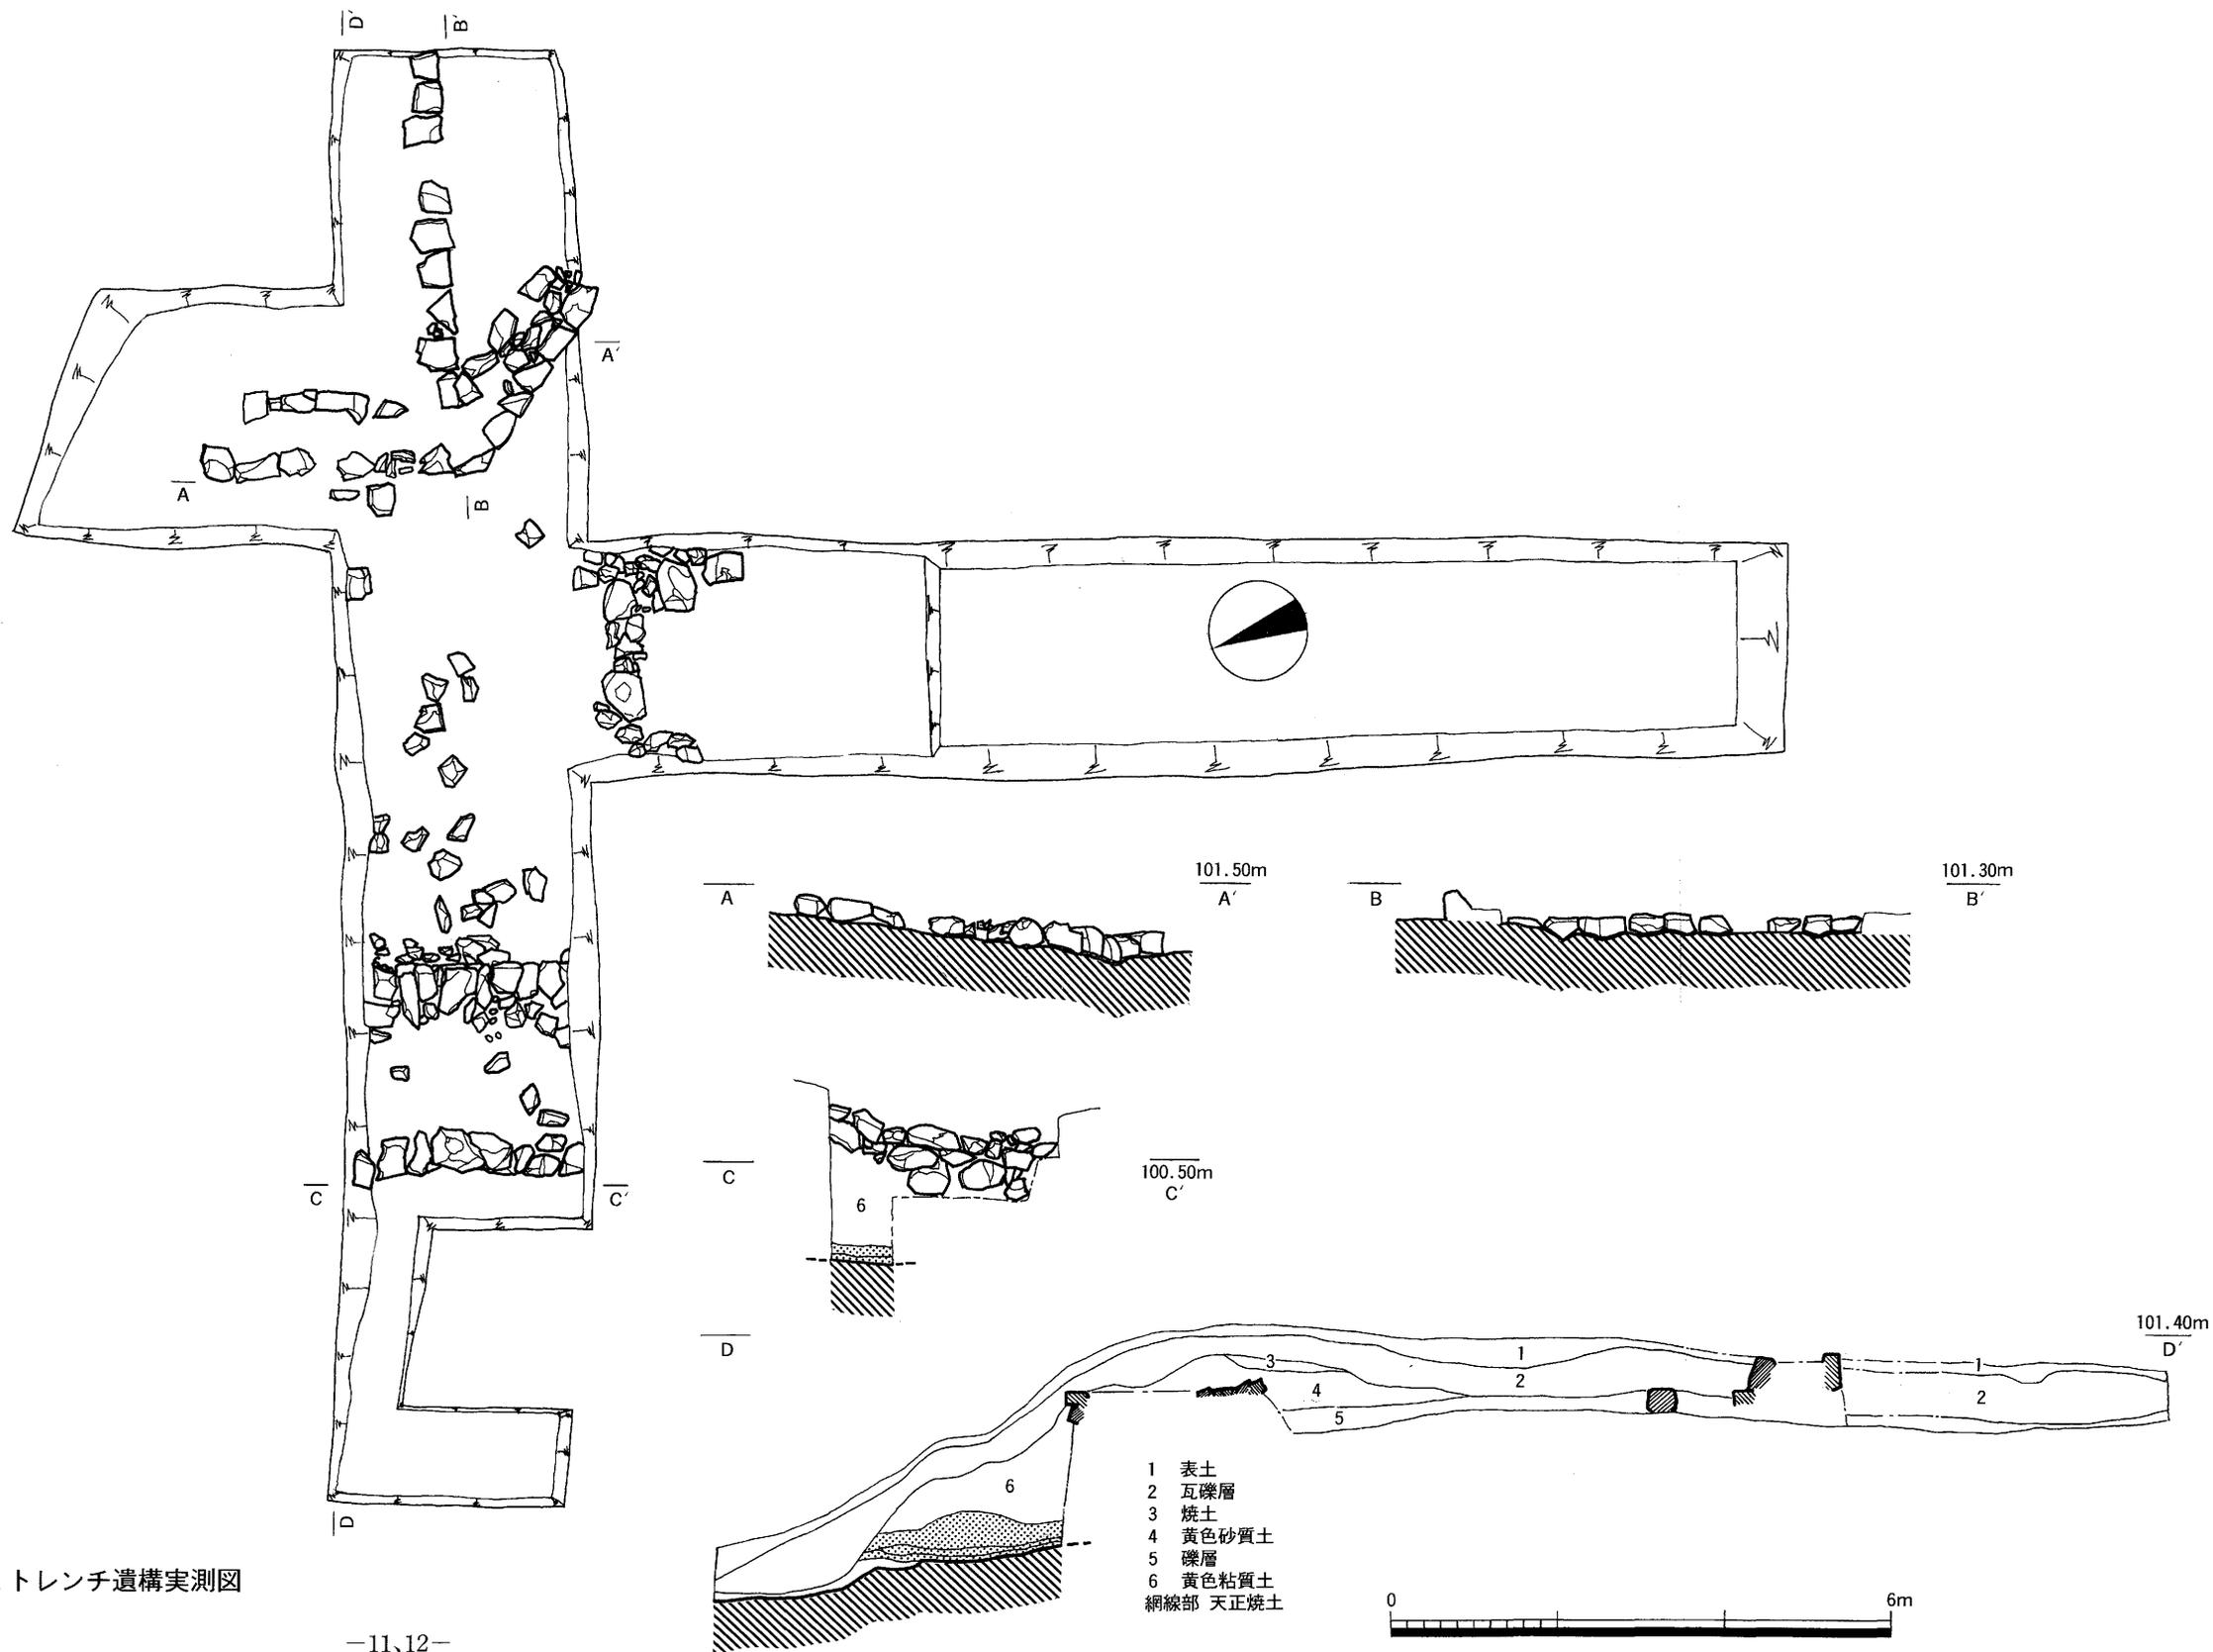
挿図5 Eトレンチ遺構実測図

大伝法院正面の階段左側に設定したトレンチである。Cトレンチの石垣とは左右対称となる土塀基礎の石垣を検出した。本来は階段を中心として、左右に土塀が築かれていたと考えられる。検出した基礎の長さは東西5m、南北3.5mの規模を有する。Cトレンチ同様約120度の角度をもって現有の土塀へと続く。

この土塀の基礎と重複する東西方向の石列を検出した。重複関係からはこの石列の方が古いとみられるが時期は不明確である。Cトレンチでも延長線上と見られる位置に石列が僅かに残されているのを確認しているが性格については明らかでない。

この東西方向の石列と直交するようにEトレンチ西端で幅約1mで両面に面をもつ石垣を検出した。この地は古絵図（挿図2）によると唐門の位置にあたりとみられることから唐門に付随する施

設の蓋然性が高い。ただ、石垣の内側は土が充填されているが、硬く締まった状態とはいえ、通路などの可能性はないとみられる。

一方、この石垣の約1m下層では天正の兵火の際、生じたとみられる焼土層が検出された。しかし、トレンチ調査であるため、確認したにとどまった。

南北に設定したトレンチでは約2m掘りさげたが、近世以降の整地土が厚く堆積し、地山面及び天正の焼土面は検出できなかった。整地上中には中、近世の瓦塼類が多く含まれており、整地の造作は近世以降とみられる。Bトレンチで確認した大伝法院の再建の際の整地とあるいはこの整地は軌を一にしたものとしてとらえることが可能であろう。

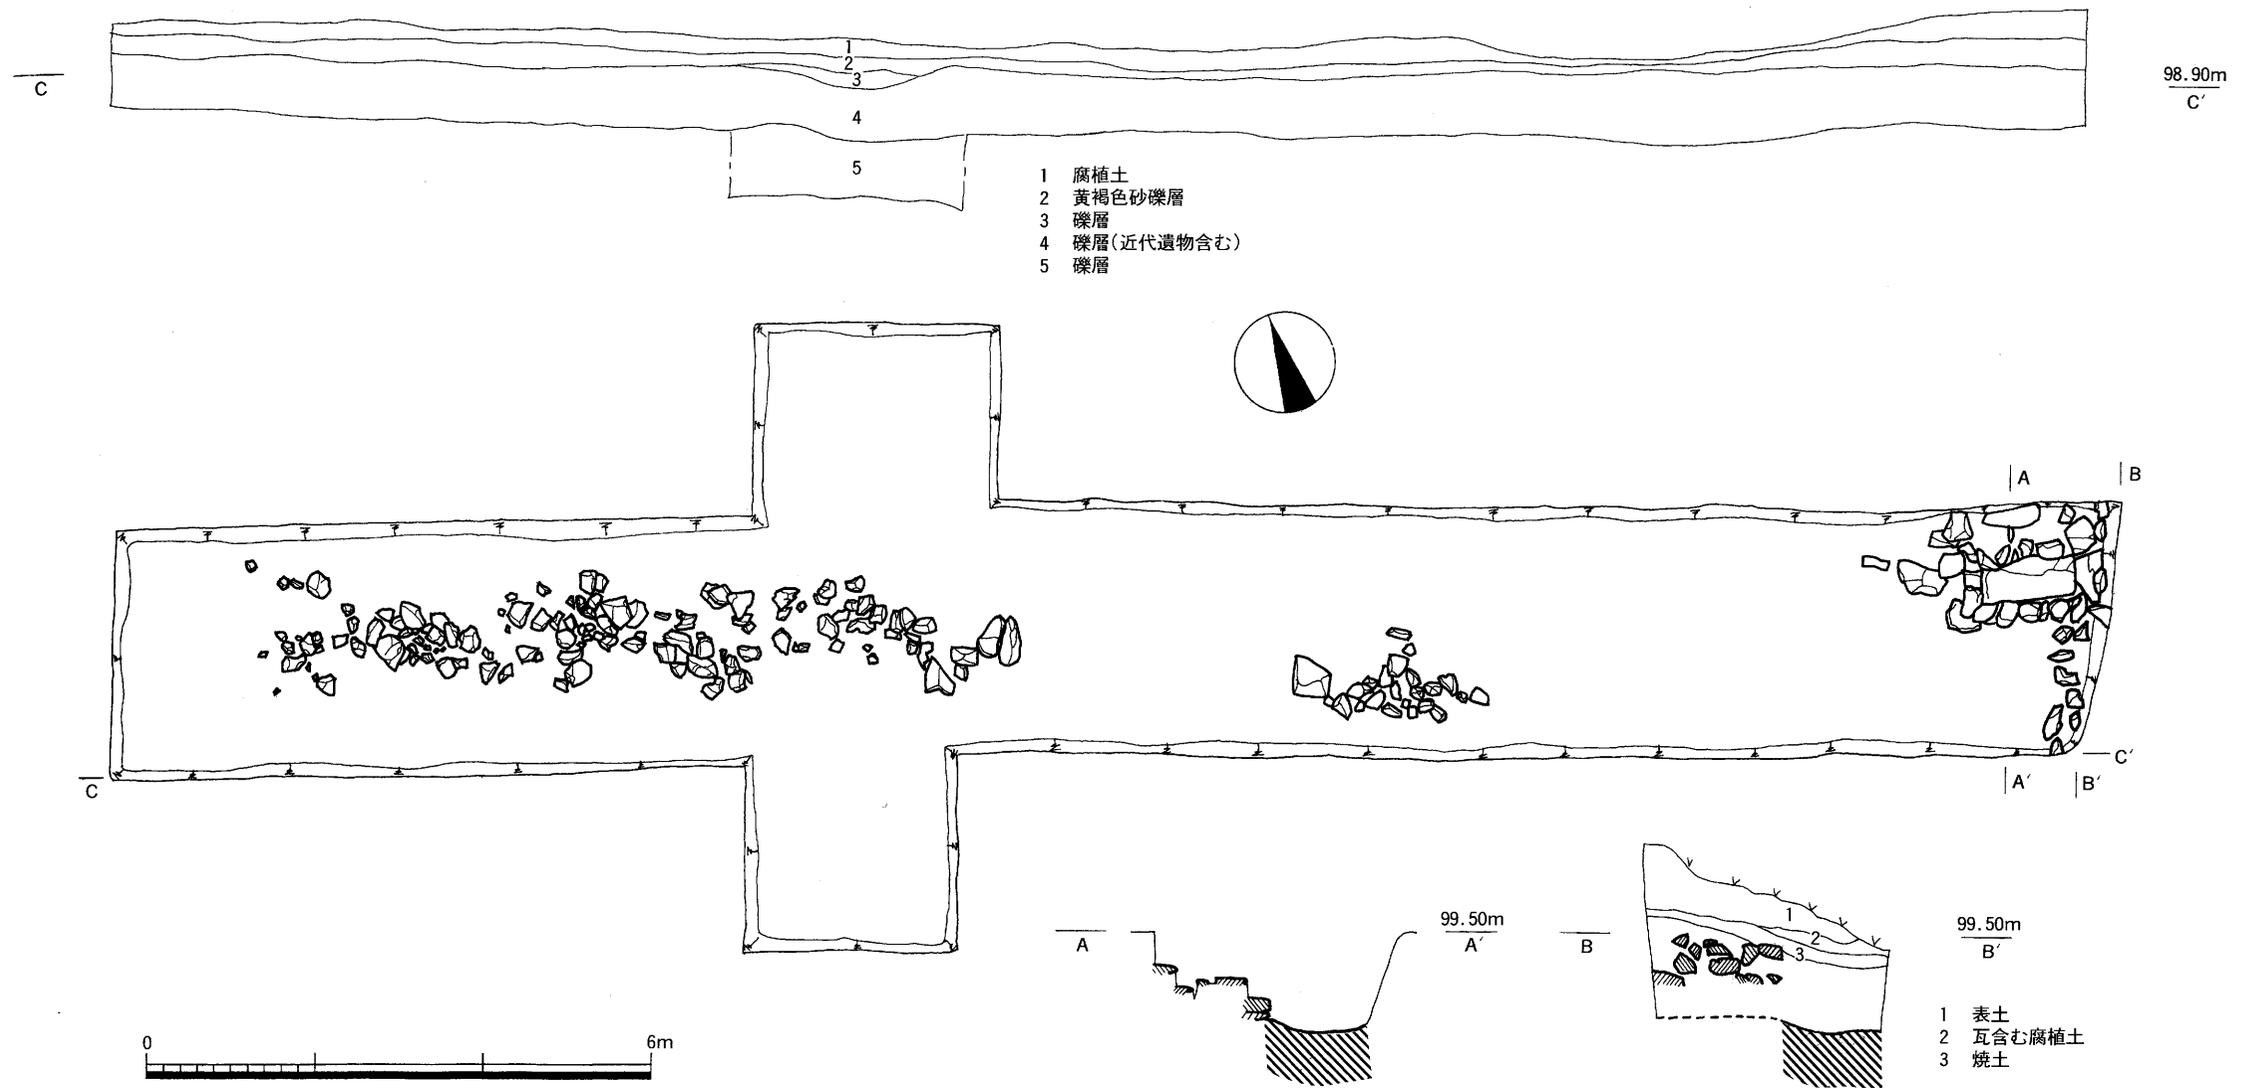
挿図6 Fトレンチ遺構実測図

Eトレンチの下方に設定したトレンチである。Eトレンチで検出した両面に面をもつ石垣の南延長線上にあり、石垣のコーナーとみられる遺構を検出した。現地形でも、隆起した地形が認められることから、EトレンチからFトレンチにいたる一連の遺構と考えられる。

遺物は土師器の小皿が埋土中から出土しており、これによって石垣の時期が江戸初期にさかのぼる可能性が高いことが考えられる。このトレンチでは地山を確認するため約1.9m掘り下げたが確認できなかった。

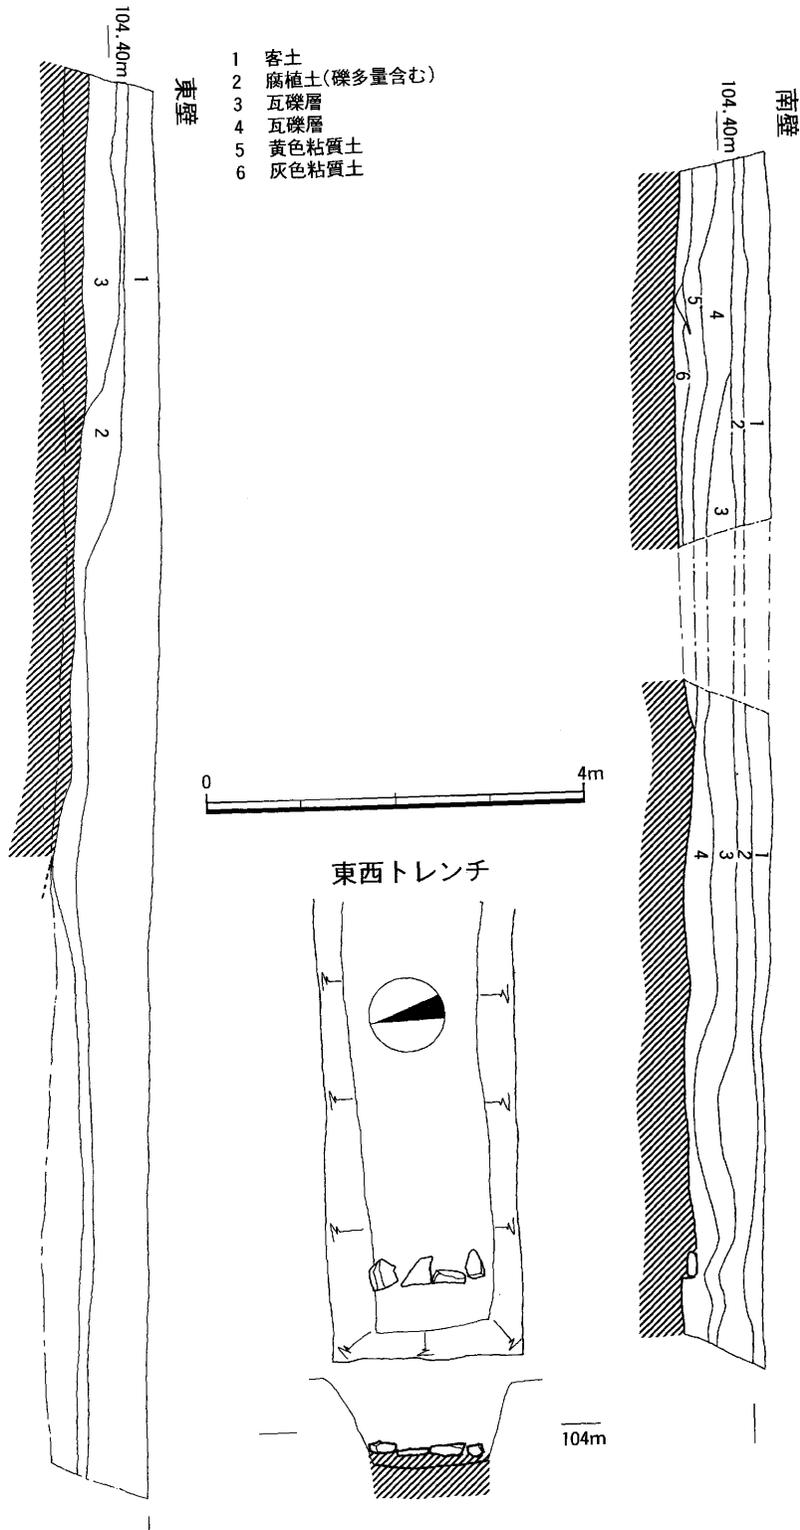
挿図7 Aトレンチ平面及び断面図

大伝法院の東側に設定したトレンチである。東西方向に設定したトレンチでは西端で大伝法院側に面を持つ石列を検出した。石列の方向は大伝法院にはほぼ並行する。石列の検出は1段分で、それより上部に積まれていたか否かは不明であるが、上層は攪乱が著しく石材が多く散乱する状況であるため石垣があった可能性もある。石列の内側では建物の痕跡を検出するには至らなかったが地山直上に、規則性はないが礎石とみられる扁平な石が認められることと、土師器の小皿で、黒く変色し燈明皿として使用されたと考えられるものや、瓦が出上ることから建物がかつて存在した可能性も考えられる。

南北方向に設定したトレンチはその南半分は菩提川へ向かって緩やかな傾斜を示している。湧水のため地山面まで掘り下げることが不可能で、前述の石列の範囲を確認するにはいたらなかった。

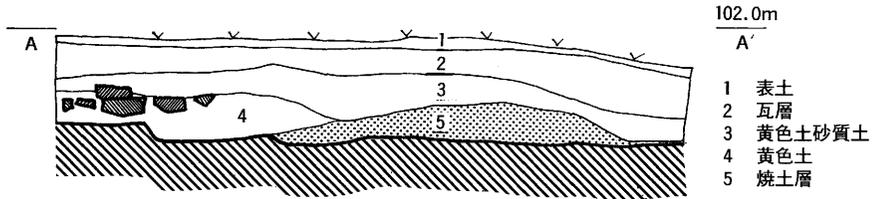
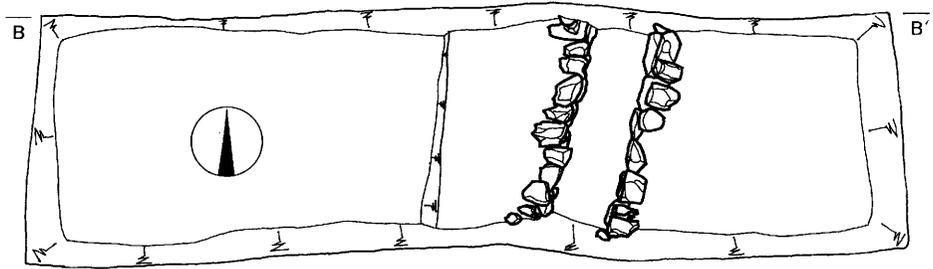
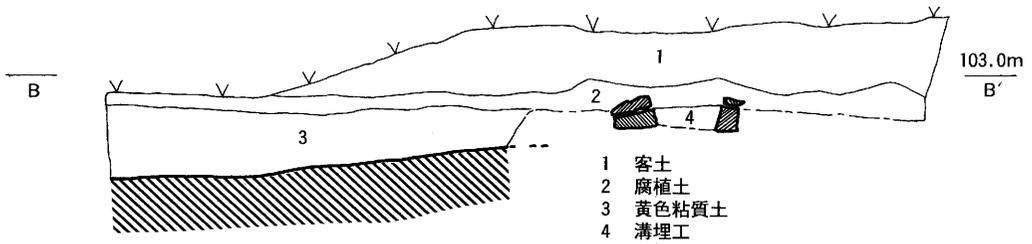
挿図8 D・Gトレンチ遺構実測図

大伝法院、大塔を囲む土塀に並行して設定したトレンチである。地山は表土から約50cm下層で検出した。地山直上は僅かに焼土が見受けられ、天正の兵火の痕跡とも考えられる。地山面から約10cm上で石列を検出した。トレンチの幅が1mと限られているため、その性格については不明であるが、Eトレンチで検出した石垣からは延長線上にあたることから同施設の一部と解することができる。遺物が伴わないため時期を限定することはできないが、石垣は火を受けている痕跡が認められないことと、火を受けていると見られる地山からはやや遊離した状態で検出しているため天正の兵火以後の所産とみられる。

上層は土塀の倒壊した際の瓦の堆積層（近世以降）を検出した。瓦の堆積はCトレンチの状況とほぼ同様である。

Aトレンチの南側に設定したトレンチである。客土下から石組の排水溝を検出したが、時期は不明である。周辺からは、瓦類が僅かに出土しており、この溝が建物等に付随する雨落溝の可能性もあるが、調査範囲のなかでは建物遺構を検出するにはいたらなかった。

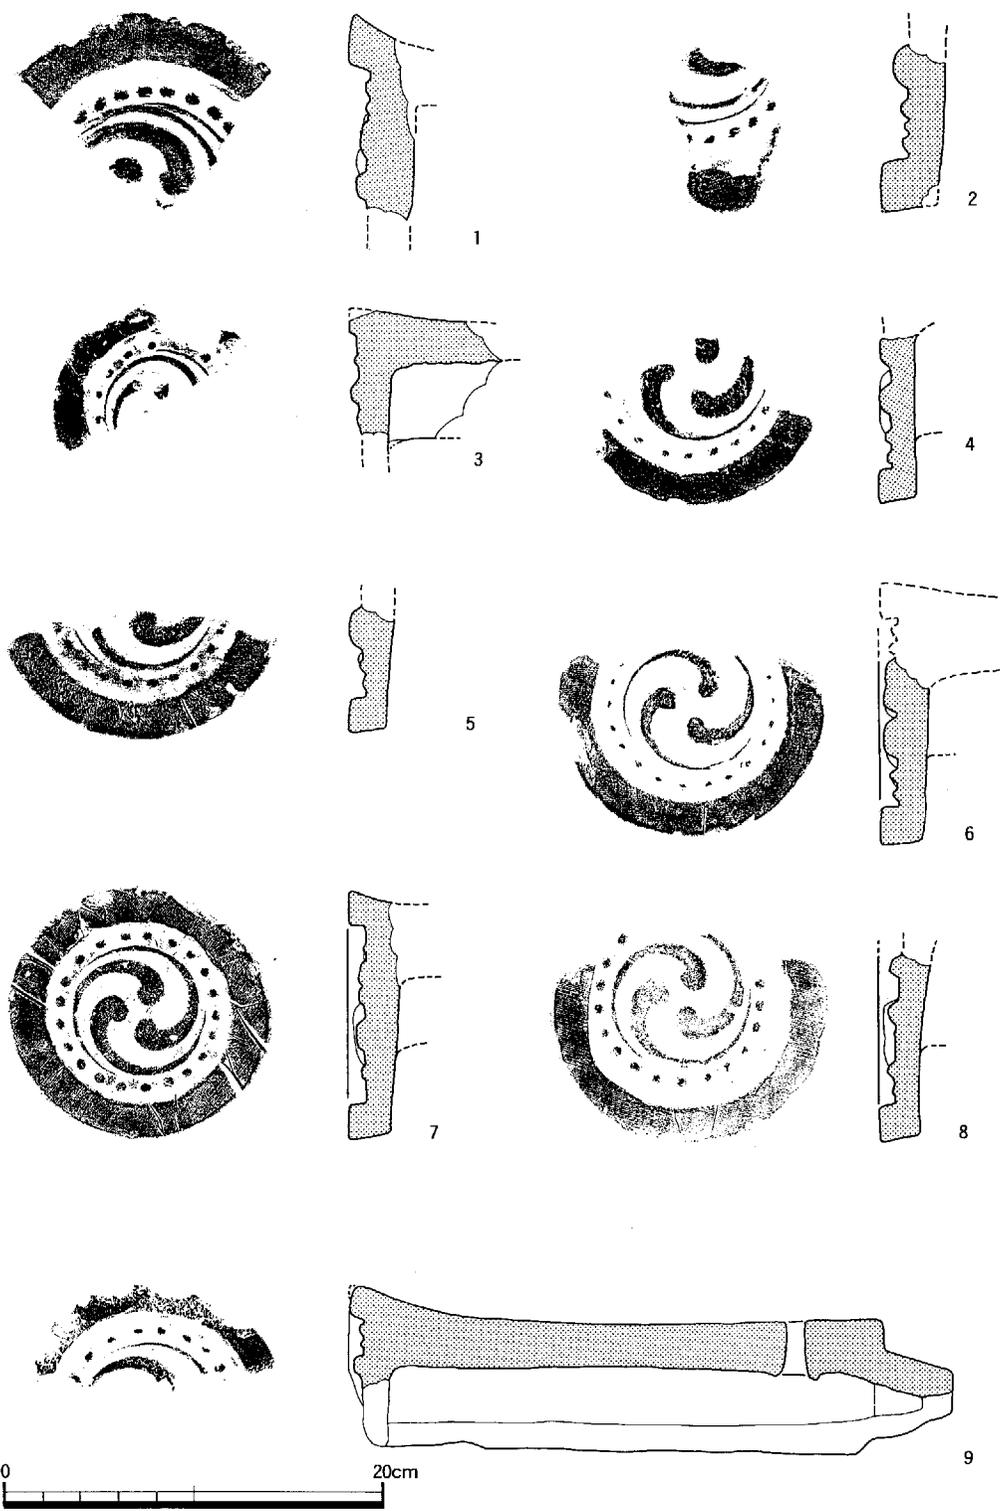
挿図9 根来寺坊院跡出土軒丸瓦実測図

軒丸瓦には室町時代の所産と見られるものが2種類。近現代とみられるものが1種類出土している。そのほか、現代に近いものがあるが紙面の都合で割愛した。出土した瓦をグループでまとめる

とⅠ類（1、2、4～13）、Ⅱ類（3、14）、Ⅲ類（15）となる。

軒丸瓦Ⅰ類：中型の瓦で、量的にはもっとも多く出土した種類である。直径は約14cmで、内区は頭部を丸く仕上げた「おたまじゃくし」形をした右回りの三巴文である。頭部は互いに中心から4mm程度の間隔をもった位置にある。巴文の圏線は、さほど長くはなく、頭部から計って全体から見て1/2周程度である。巴文の外側には21個の珠文が規則正しく配されている。周縁の幅は約15mmで、高さは約8mmを測る。素文である。瓦当面の接合は、丸瓦端部に粘土をあて、接合している。そのため、接合面にはユビオサエの痕跡とナデ調整の痕跡がのこる。

軒丸瓦Ⅱ類：Ⅰ類に比べてやや小振り、直径は、12cm程度である。内区は、頭部の丸い右回りの三巴文である。圏線は、Ⅰ類に比べて長く、3/4周程度まわるようである。珠文が配されているが、残存状況が悪く個数についてはわからない。

軒丸瓦Ⅲ類：大型の瓦で直径20cmを測る。内区には、16弁からなる菊文が配されている。再建された伝法院に現在葺かれている瓦と同範とみられる。

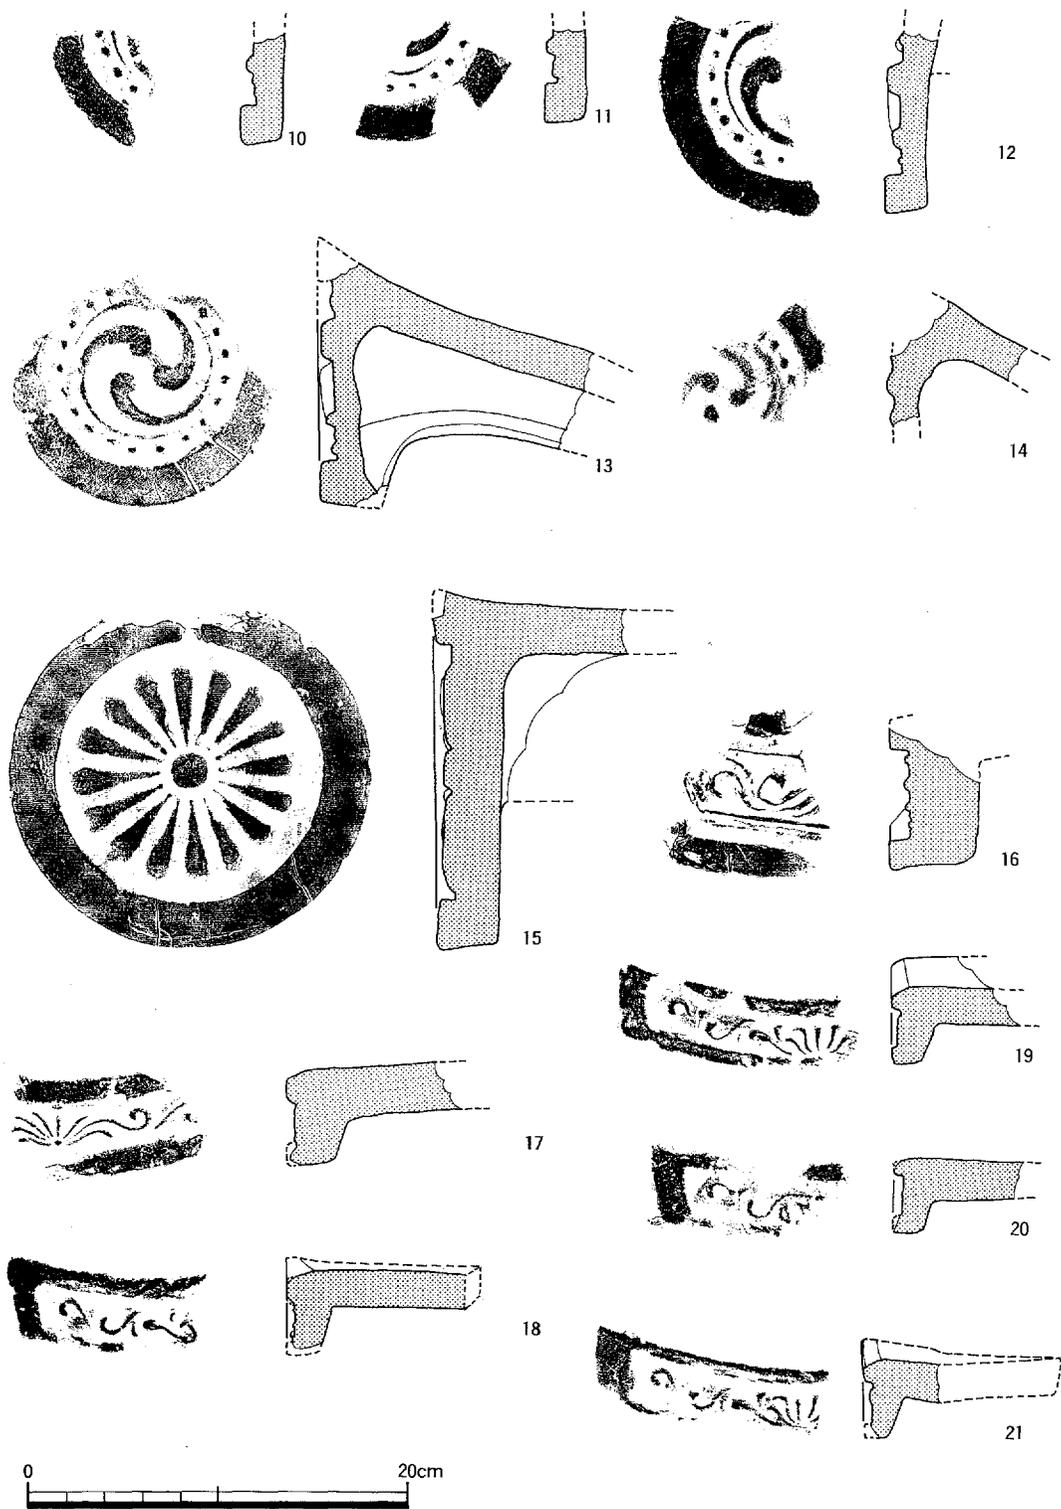
挿図10 根来寺坊院跡出土軒丸・平瓦実測図

一方、軒平瓦には室町時代の所産とみられるものが7種類に分類できる。出土した瓦をグループ毎にまとめるとⅠ類（17）、Ⅱ類（18～22）、Ⅲ類（23、24）、Ⅳ類（32）Ⅴ類（16）、Ⅵ類（33）、Ⅶ類（25～31）となる。

Ⅰ・Ⅱ・Ⅲ類：均整唐草文で、同系統の軒平瓦である。残りの良いⅡ類（16）で計測すると頸の高さが3.8cm、幅21cmを測る。この系統の瓦は、現存する大塔の創建時の瓦（図版19-64）と同じ中心飾りをもっており、文様の変遷で見ると大塔→Ⅰ類→Ⅱ類→Ⅲ類となる。

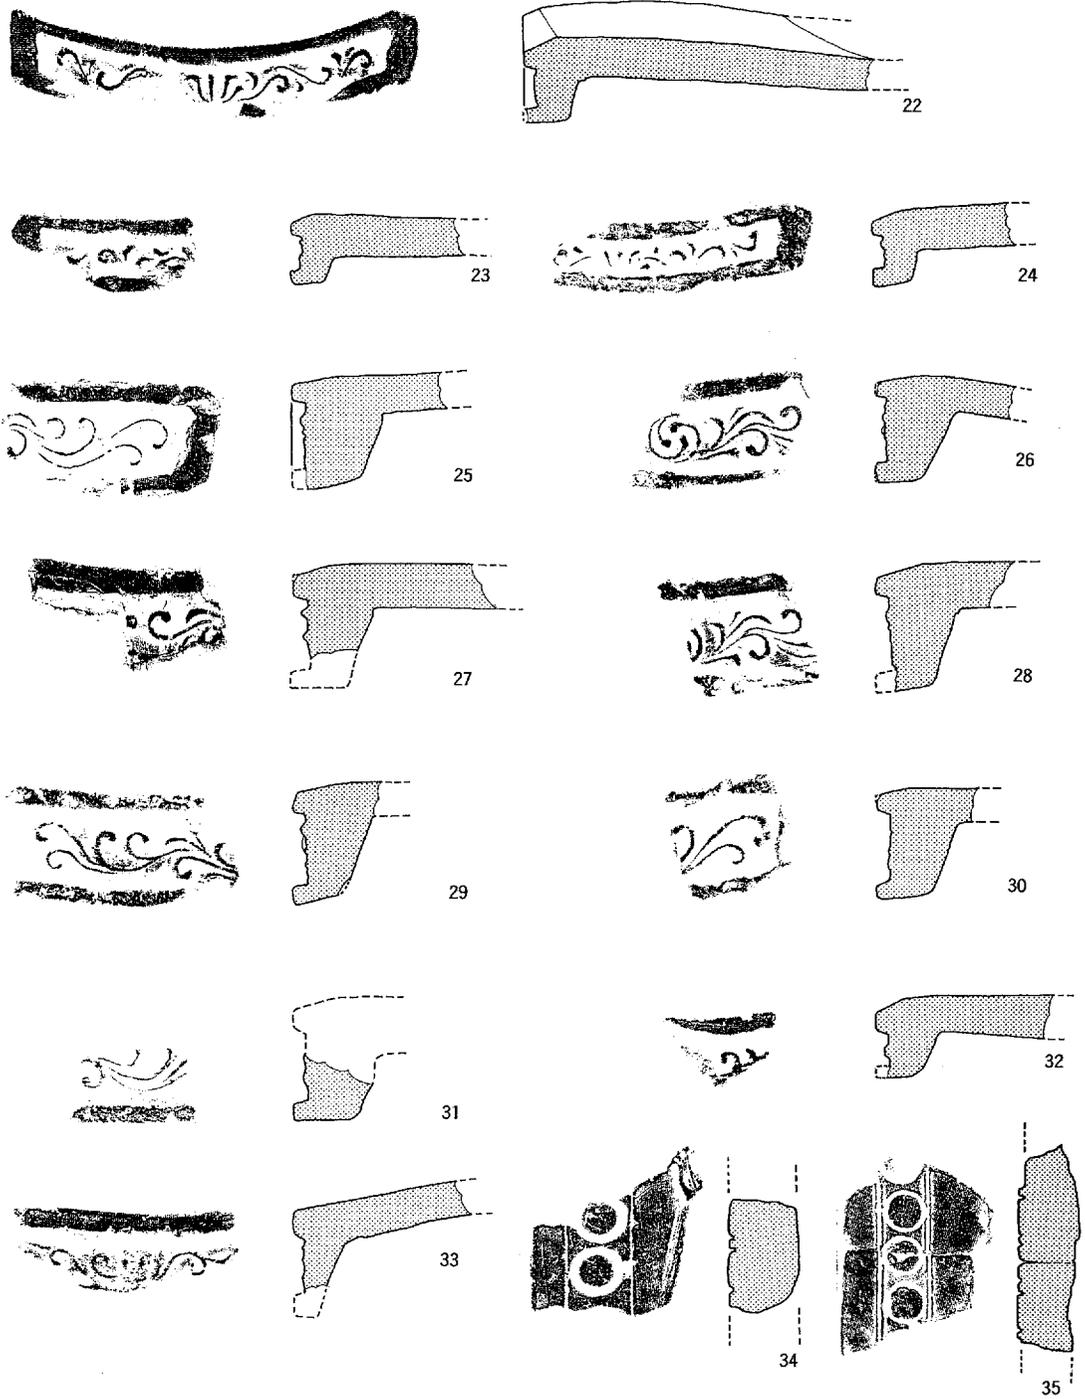
挿図11 根来寺坊院跡出土軒平瓦・鬼瓦実測図

Ⅳ・Ⅵ類：Ⅳ類は均整唐草文であるが、Ⅰ・Ⅱ・Ⅲ類とは異なる特徴を有している。Ⅵ類については、不明確である。

Ⅴ類：残存状況が悪く全体がわかる資料がないが、瓦当面の幅が約8cmを測る大型品で、内区には圏線が巡る。大塔創建瓦の亜種とみられる。

Ⅶ類：量的には、もっとも多い。瓦当中心には、右周りの三巴文が配されている。

その他の瓦では、鬼瓦（34.35.36）、玉縁付丸瓦（38）、不動明王をあしらった埴（39）が出土している。

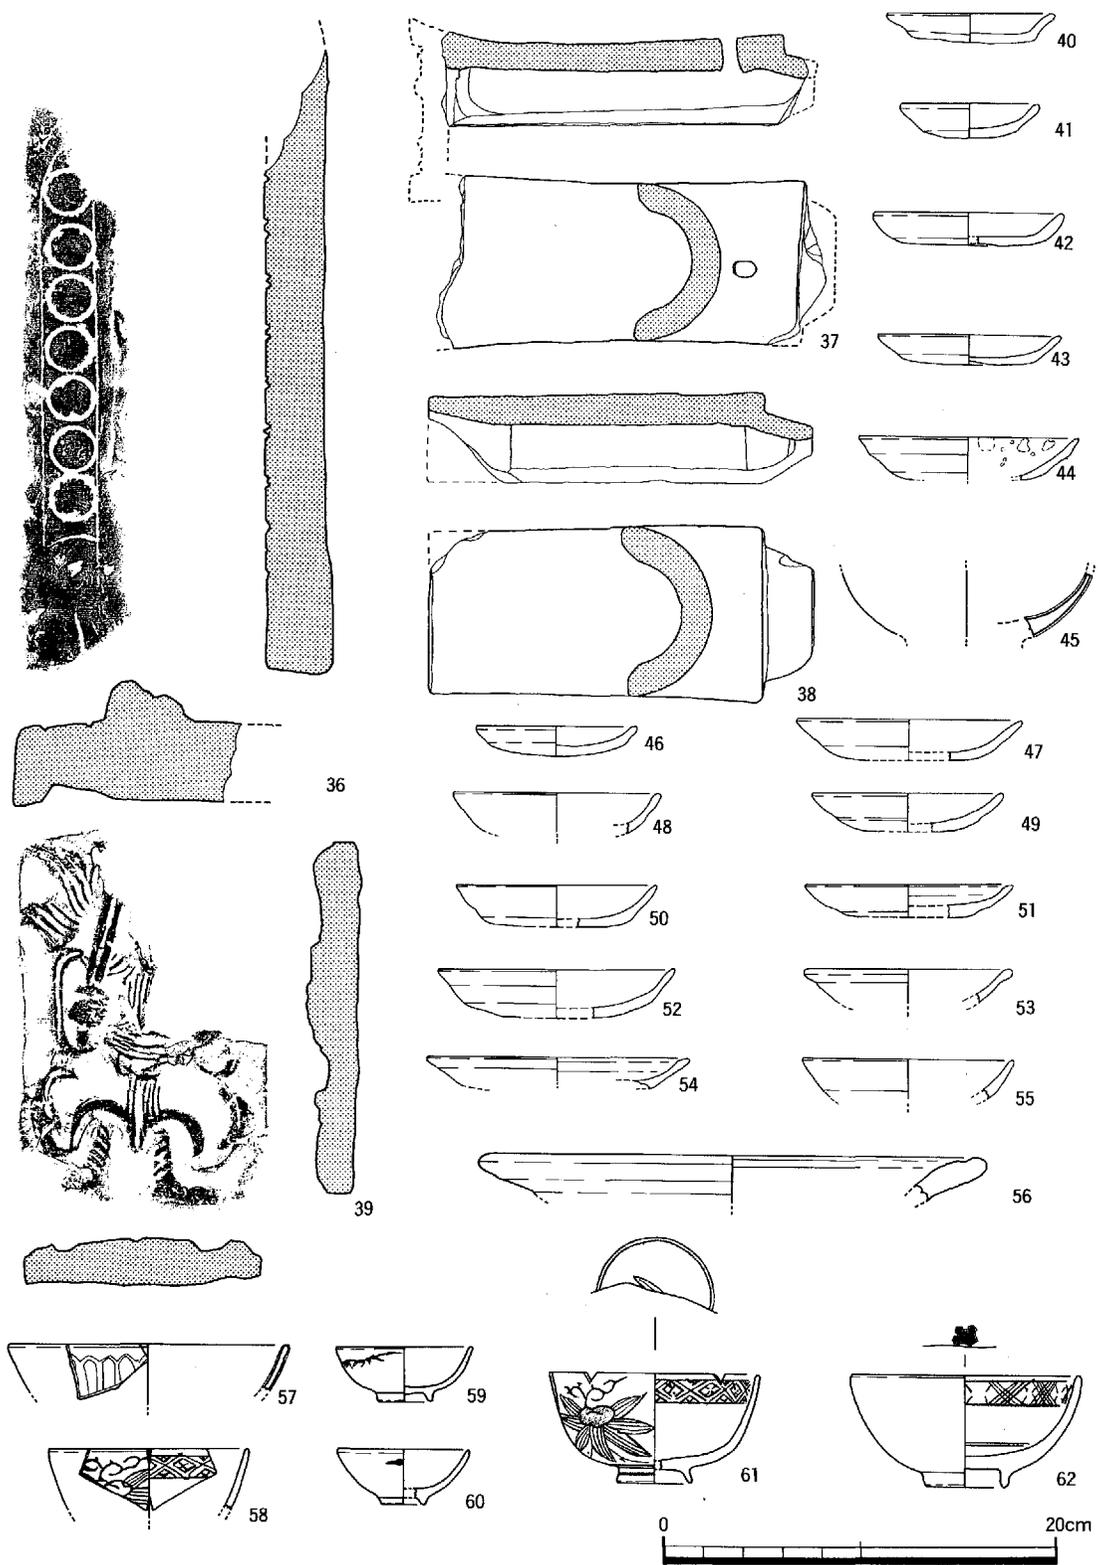
挿図12 根来寺坊院跡出土瓦埴類・土器実測図

土器類（40～44・46～55）：土師器の小皿が出土している。口径の小さなもので、7cm程度、大きなもので14cm程度を測る。器高は、1.5～3.5mmを測る。なかには、黒く煤けたものがあり、実際に燈明皿として利用されたものもある。

陶磁器（45・57） 中国製の明代青磁碗が2点出土している。

国産陶磁器（58～62） 伊万里系の磁器が何点が出土している。磁器は19世紀頃とみられる。

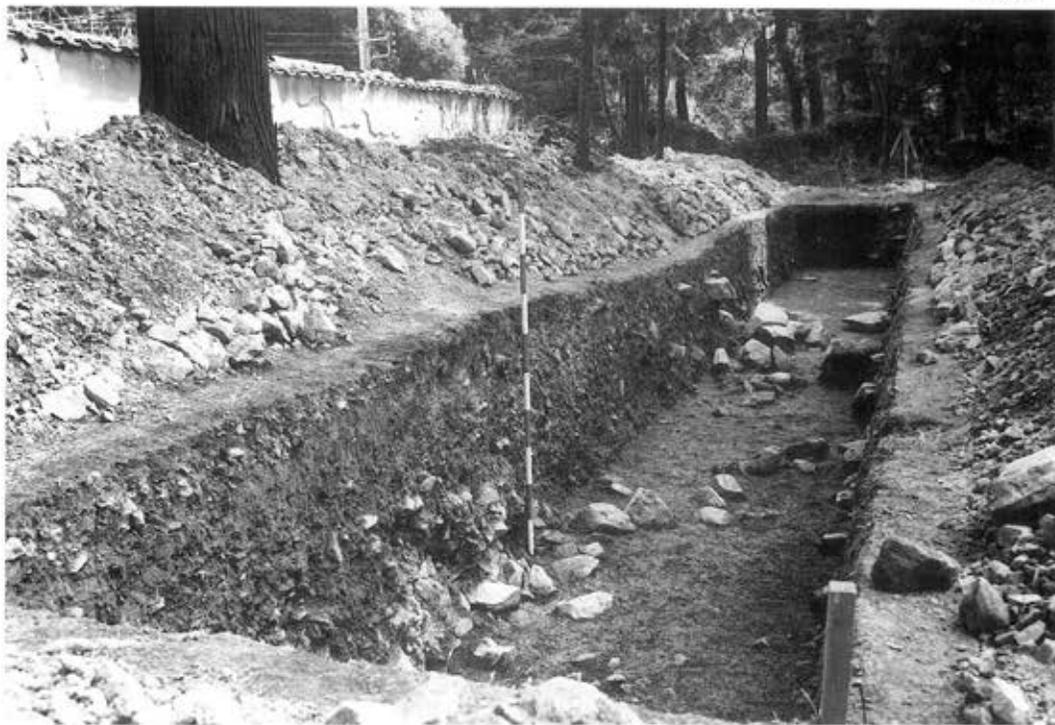
Bトレンチ土層断面

大伝法院の南東に南北に設定したトレンチである。建物等の検出は認められなかった。表土直下に薄い焼土層が存在するが近世以降と見られる。焼土層の下層は人頭大あるいはそれ以上の和泉砂岩の角礫を含む黄色土となる。この黄色土の下層は大きな礫が不規則な状態で認められる。整地の所産であろうか。約1.8m掘りさげしたが、湧水のため、地山を検出するには至らず、天正の兵火とみられる焼土も確認できなかった。

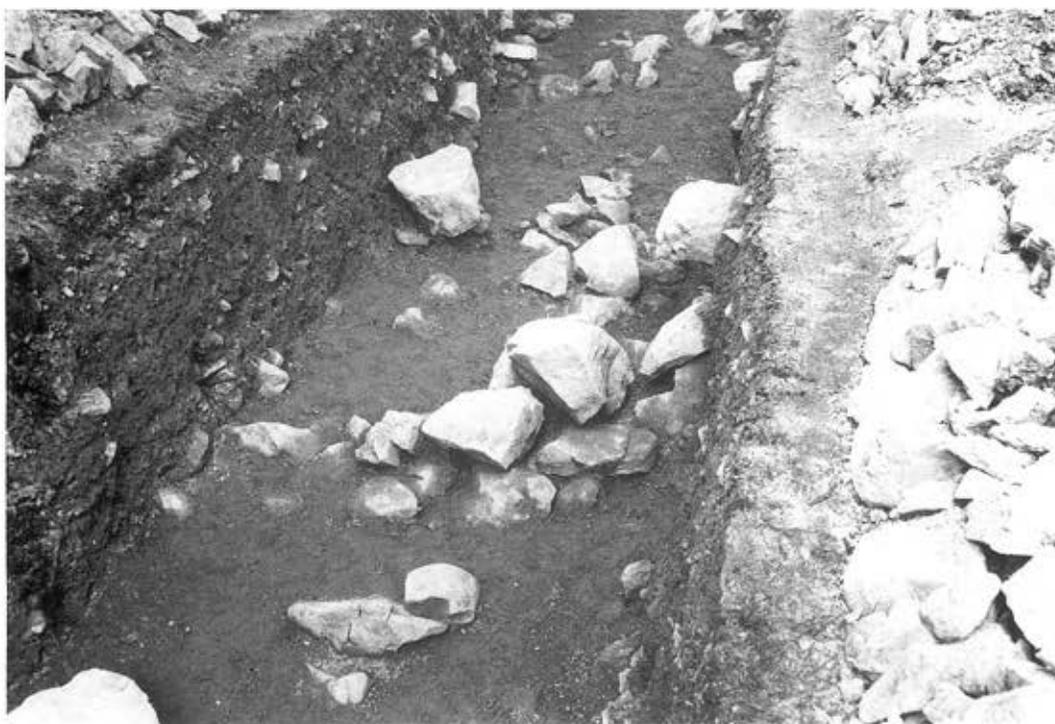
Bトレンチ整地状況細部

土層の観察と出土した遺物から判断して、この黄色土は江戸時代に再建された大伝法院に関わる地業であると考えるのが妥当と思われる。この時期に現在の状況に近い景観に整備されたと考えられる。
