根来寺坊院跡

平成4年度

財団法人 和歌山県文化財センター

- 1 本報告は、国庫補助事業平成4年度根来寺坊院跡の発掘調査の概要報告である。
- 2 発掘調査は、和歌山県教育委員会の指導のもと、財団法人和歌山県文化財センターが実施した。
- 3 調査面積は、約245m²で、調査期間は平成5年1月18日から調査を始め平成5年3月10日に終了し、整理作業は、3月25日に終了した。
- 4 発掘調査は、文化財センター主査富加見泰彦が担当した。
- 5 調査の組織については、下記の通りである。

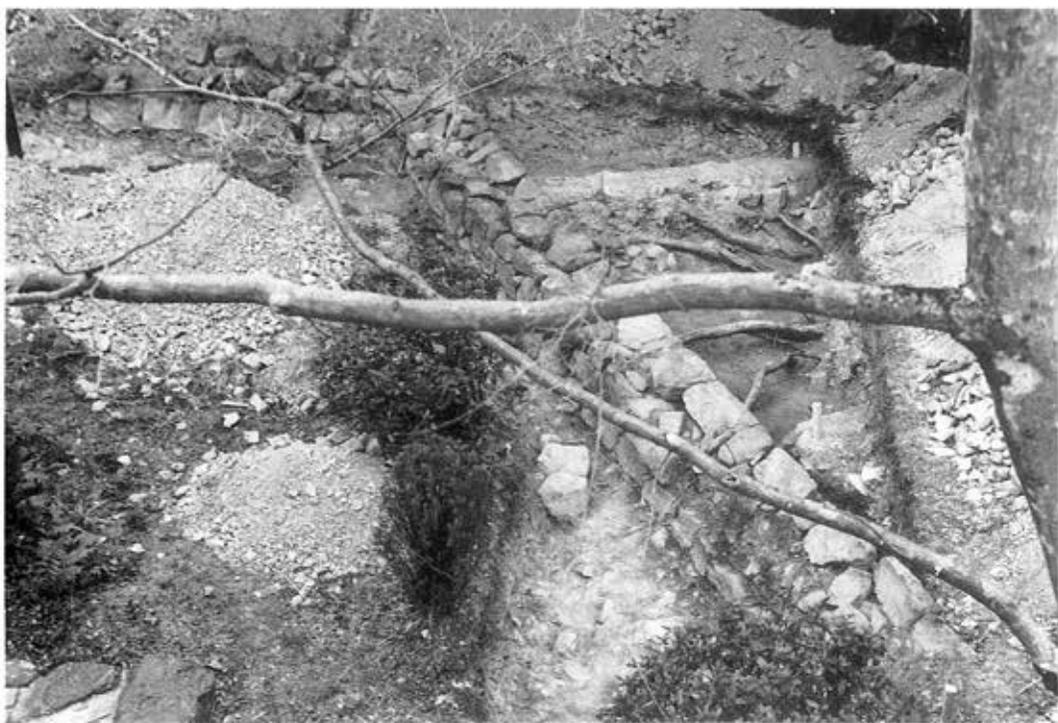
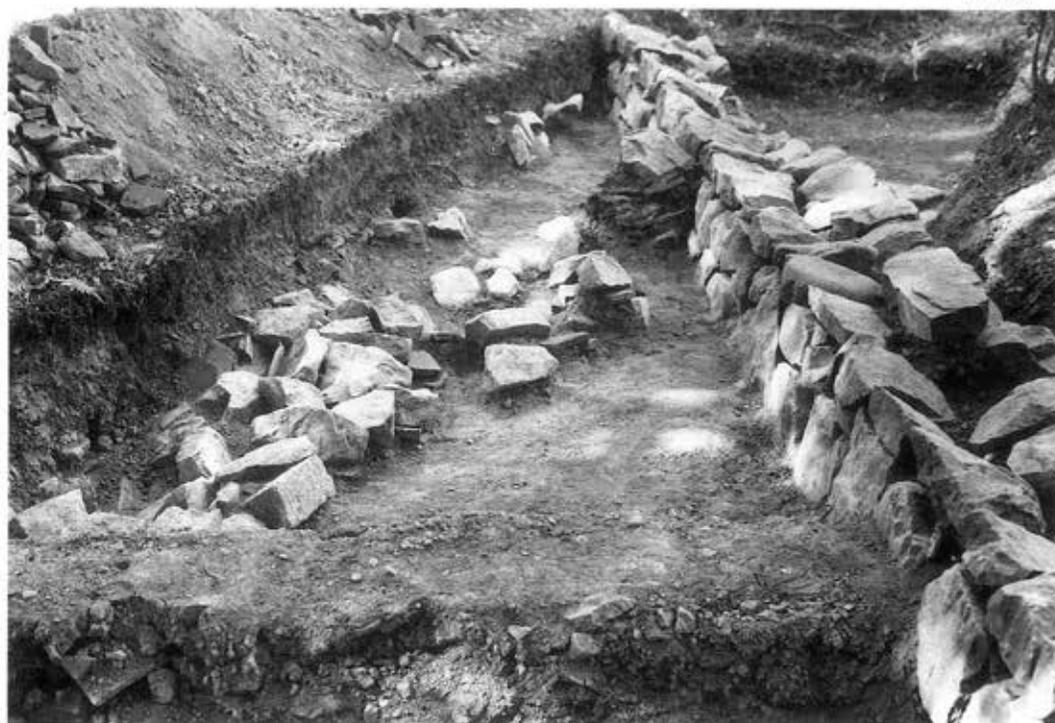
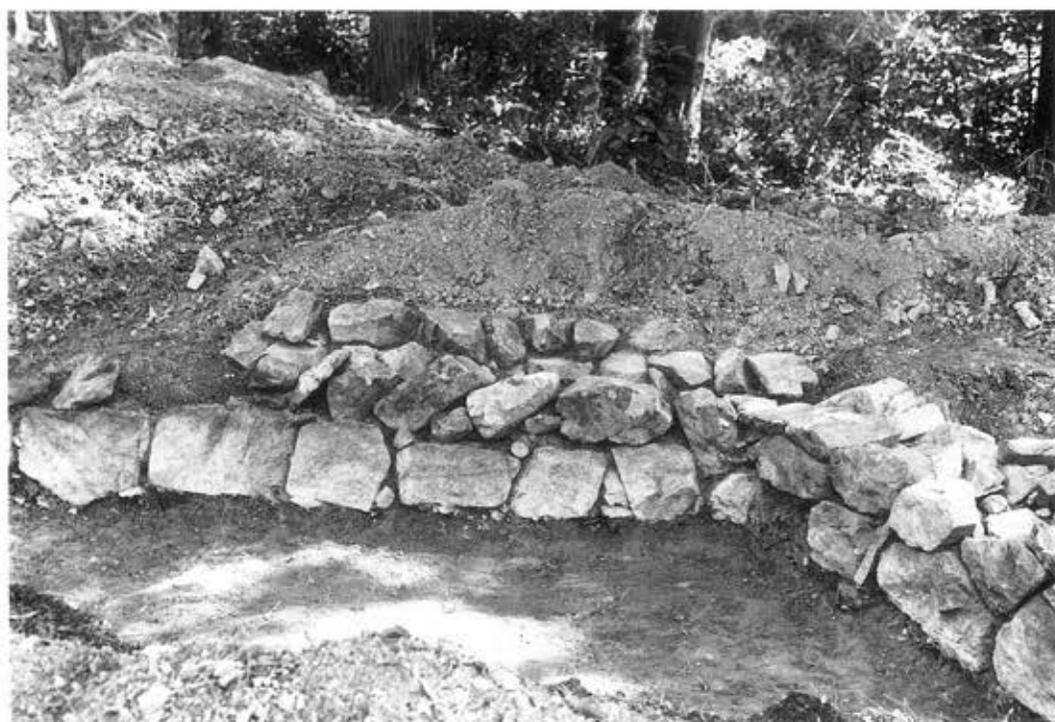
Cトレンチ石垣検出状況

基礎は大伝法院の前面にひろがる平坦地の先端部に位置し、階段が取り付けられていることからわかるように土塀基礎の南側は菩提川に向かって斜面となっている。階段踊り場から東に延へ約10m延びた後、120度の角度をもって屈曲し、北へ約6m延び現存する土塀へと続くが南北方向の基礎は、東西方向に比べて遺存状況が悪い。

この土塀基礎は残りの良いところで計測すれば、幅約50cm、高さ約30cmで石材は全て和泉砂岩を利用している。

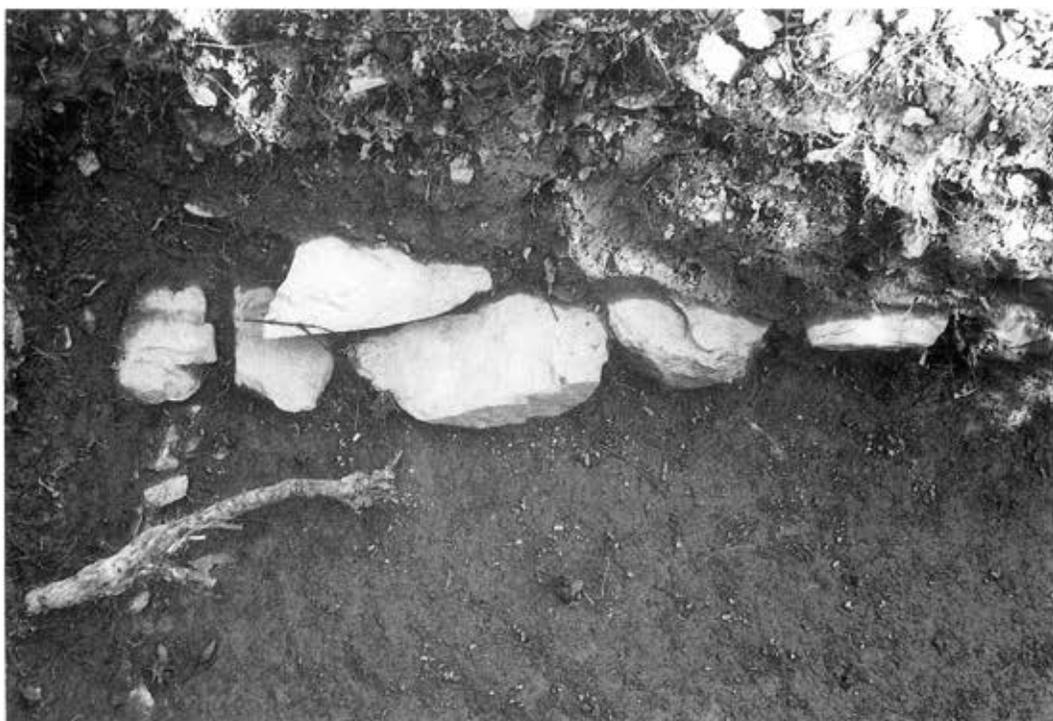
Dトレンチ石垣検出状況

大伝法院、大塔を囲む土塀に並行して設定したトレンチである。地山は表土から約50cm下層で検出した。地山直上は僅かに焼土が見受けられ、天正の兵火の痕跡とも考えられる。地山面から約10cm上で石列を検出した。トレンチの幅が1mと限られているため、その性格については不明であるが、Eトレンチで検出した石垣からは延長線上にあたることから同施設の一部と解することができる。遺物が伴わないため時期を限定することはできないが、石垣は火を受けている痕跡が認められないことと、火を受けていると見られる地山からはやや遊離した状態で検出しているため天正の兵火以後の所産とみられる。

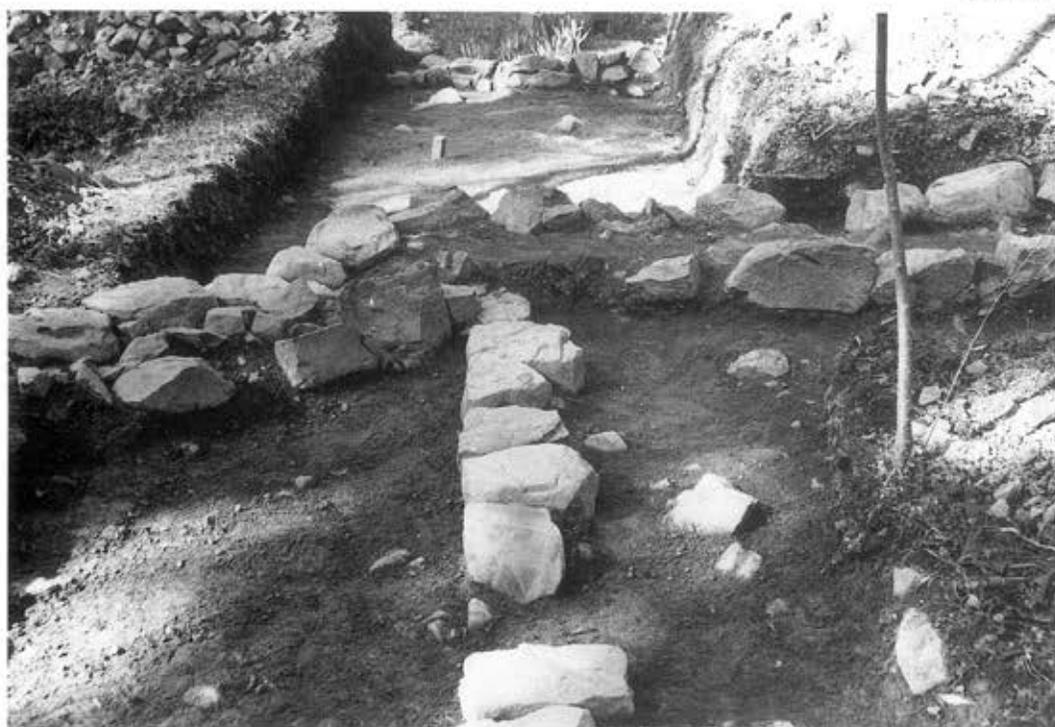
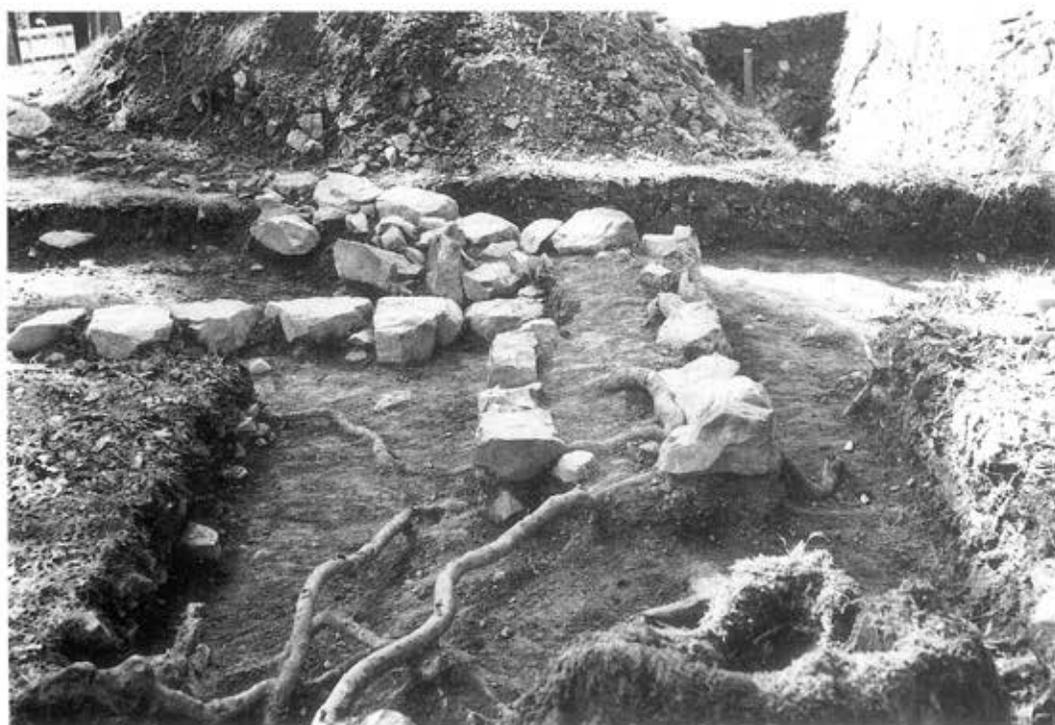
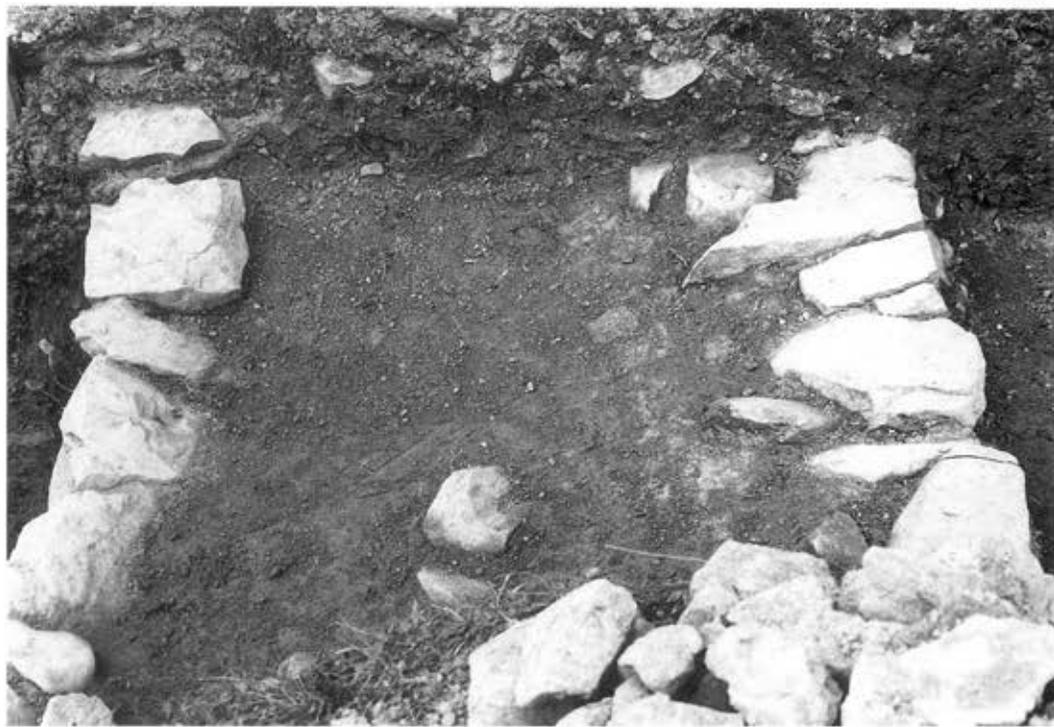
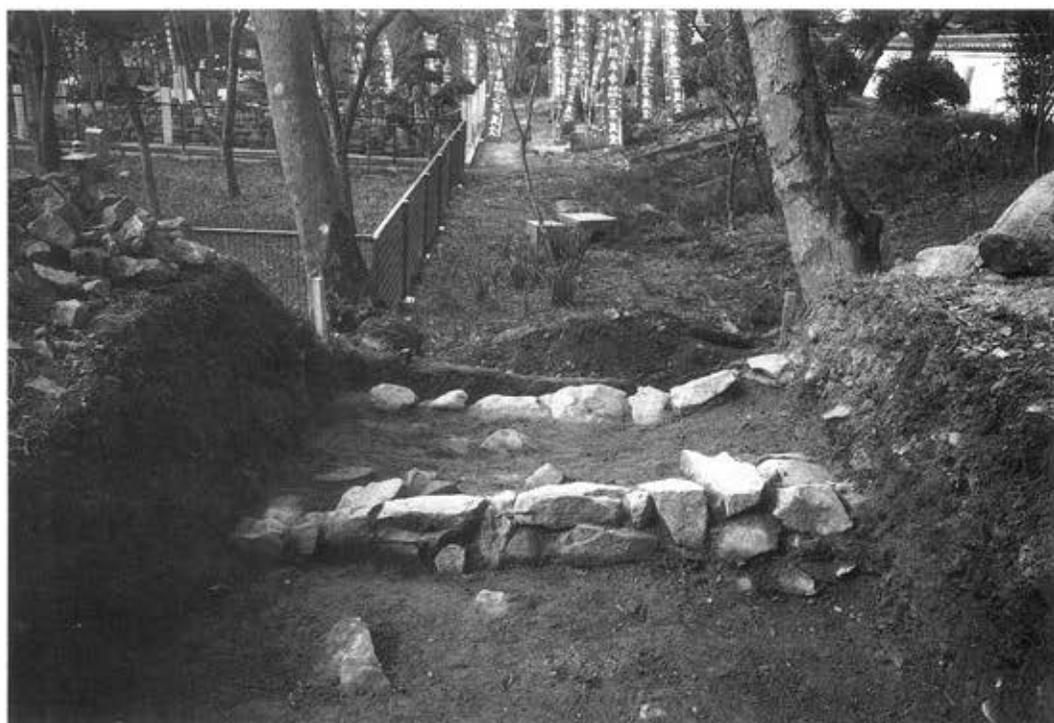
E トレンチ石垣細部

大伝法院正面の階段左側に設定したトレンチである。Cトレンチの石垣とは左右対称となる土塀基礎の石垣を検出した。本来は階段を中心として、左右に土塀が築かれていたと考えられる。検出した基礎の長さは東西5m、南北3.5mの規模を有する。Cトレンチ同様約120度の角度をもって現有の土塀へと続く。

この東西方向の石列と直交するようにEトレンチ西端で幅約1mで両面に面をもつ石垣を検出した。この地は古絵図（挿図2）によると唐門の位置にあたりとみられることから唐門に付随する施

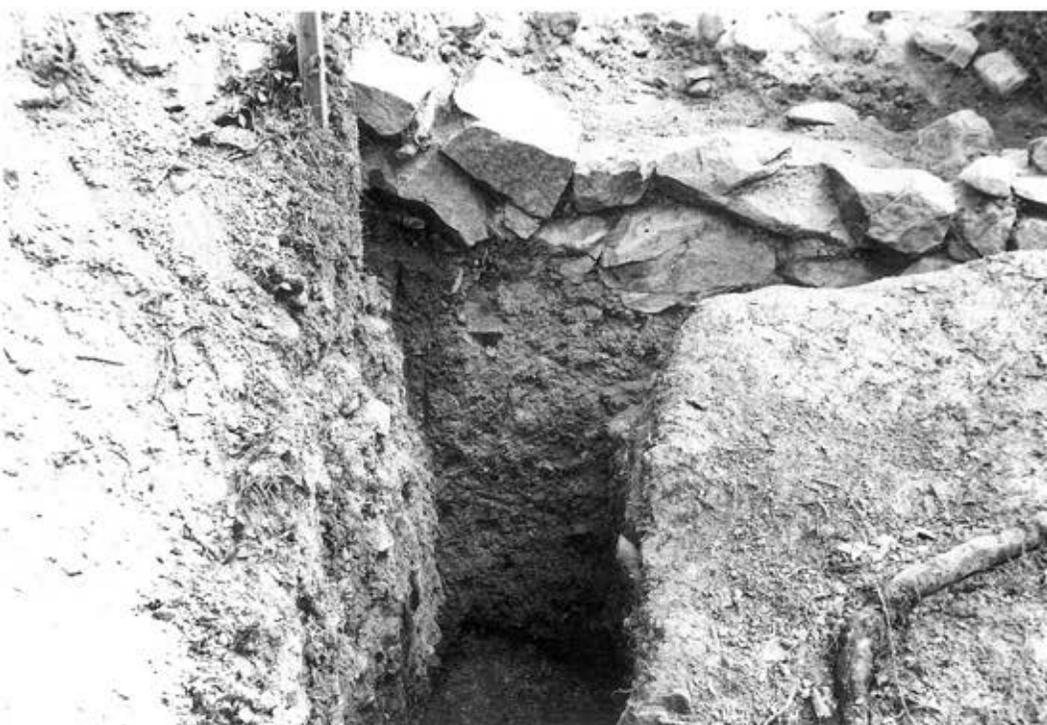
Eトレンチ下層断面

一方、この石垣の約1m下層では天正の兵火の際、生じたとみられる焼土層が検出された。しかし、トレンチ調査であるため、確認したにとどまった。

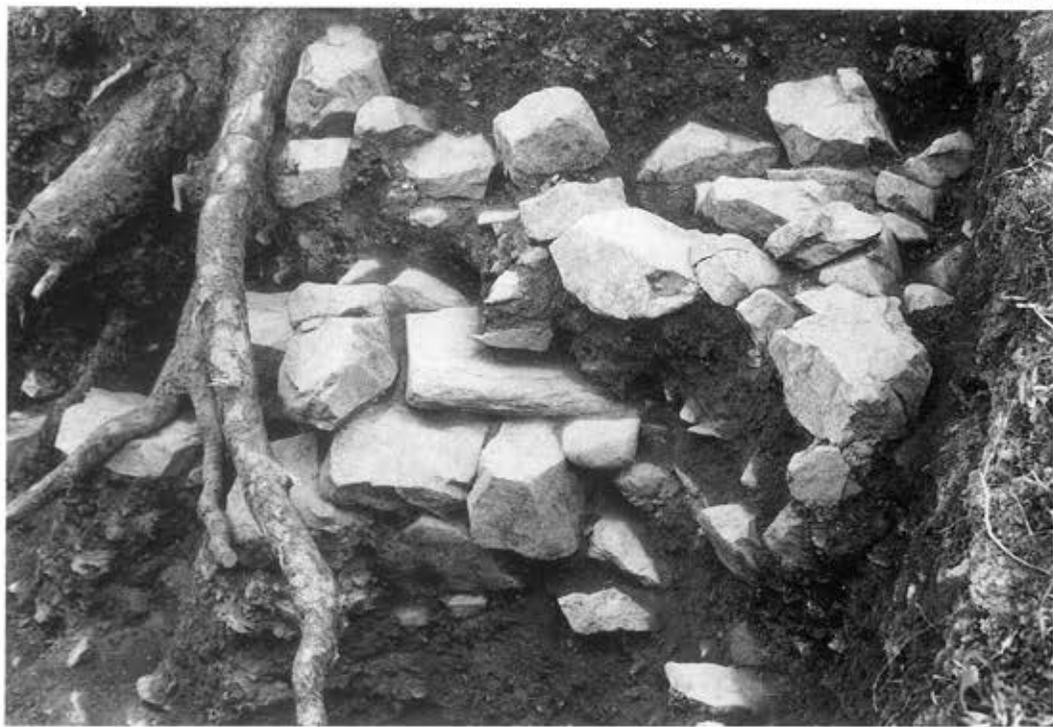
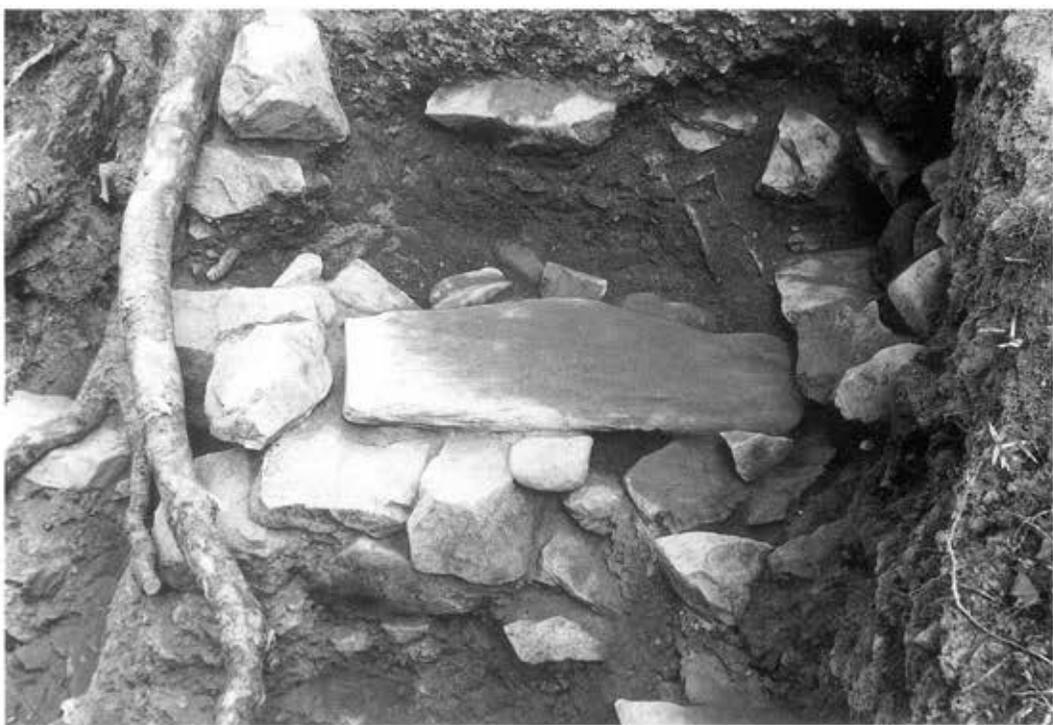
F トレンチ石垣検出状況

Eトレンチの下方に設定したトレンチである。Eトレンチで検出した両面に面をもつ石垣の南延長線上にあり、石垣のコーナーとみられる遺構を検出した。現地形でも、隆起した地形が認められることから、EトレンチからFトレンチにいたる一連の遺構と考えられる。

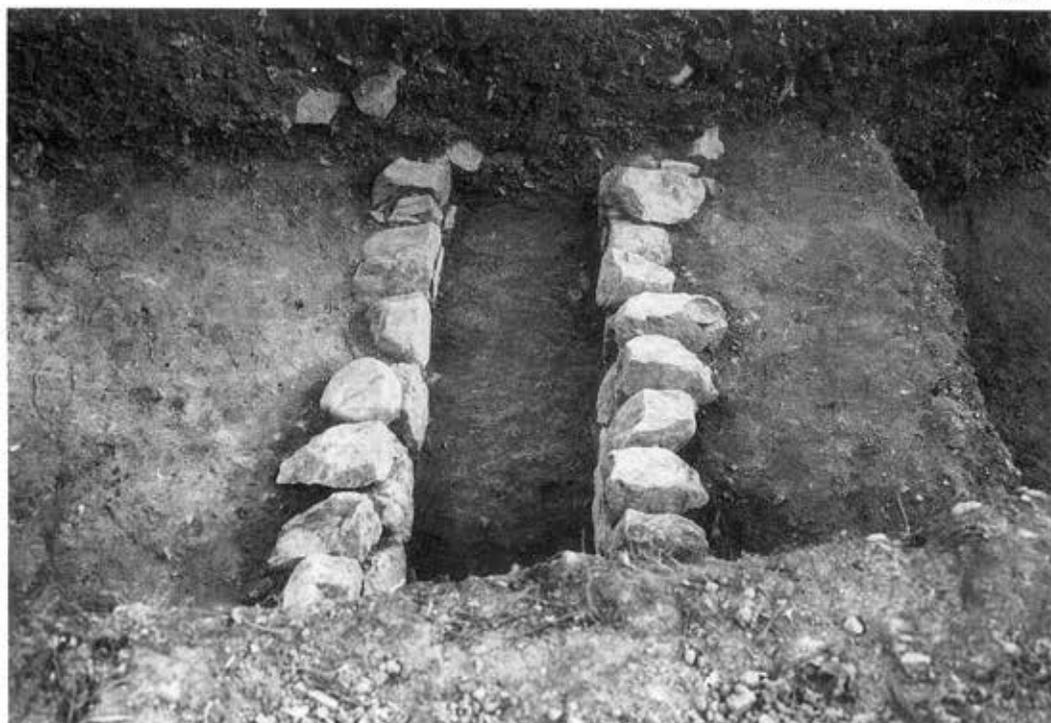
G トレンチ排水溝

Aトレンチの南側に設定したトレンチである。客土下から石組の排水溝を検出したが、時期は不明である。周辺からは、瓦類が僅かに出土しており、この溝が建物等に付随する雨落溝の可能性もあるが、調査範囲のなかでは建物遺構を検出するにはいたらなかった。

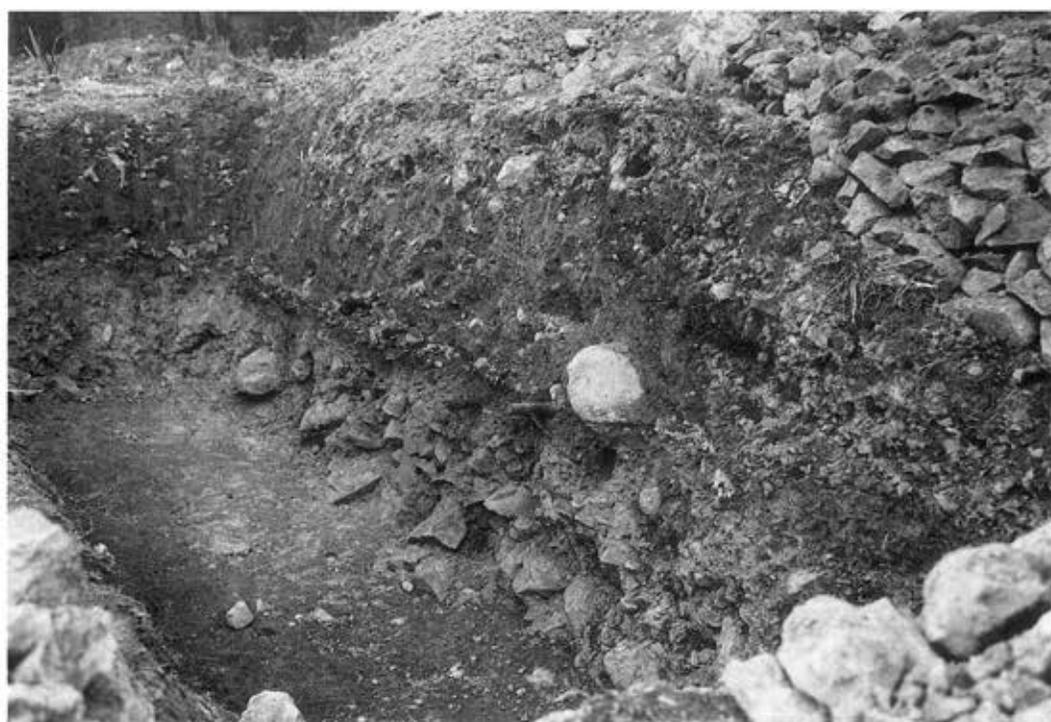
H トレンチ土層断面

Gトレンチの東に設定したトレンチである。客土の下は整地層で建物等の痕跡は認められなかった。遺物は近世陶磁器が僅かに出土したに過ぎない。
