# 西安寺跡第7次

発掘調査報告書

このたび、王寺町文化財調査報告書第14集を刊行することとなりました。

本書では、2017年度に文化庁の国庫補助事業として実施した西安寺跡第7次発掘調査の成果を報告しています。

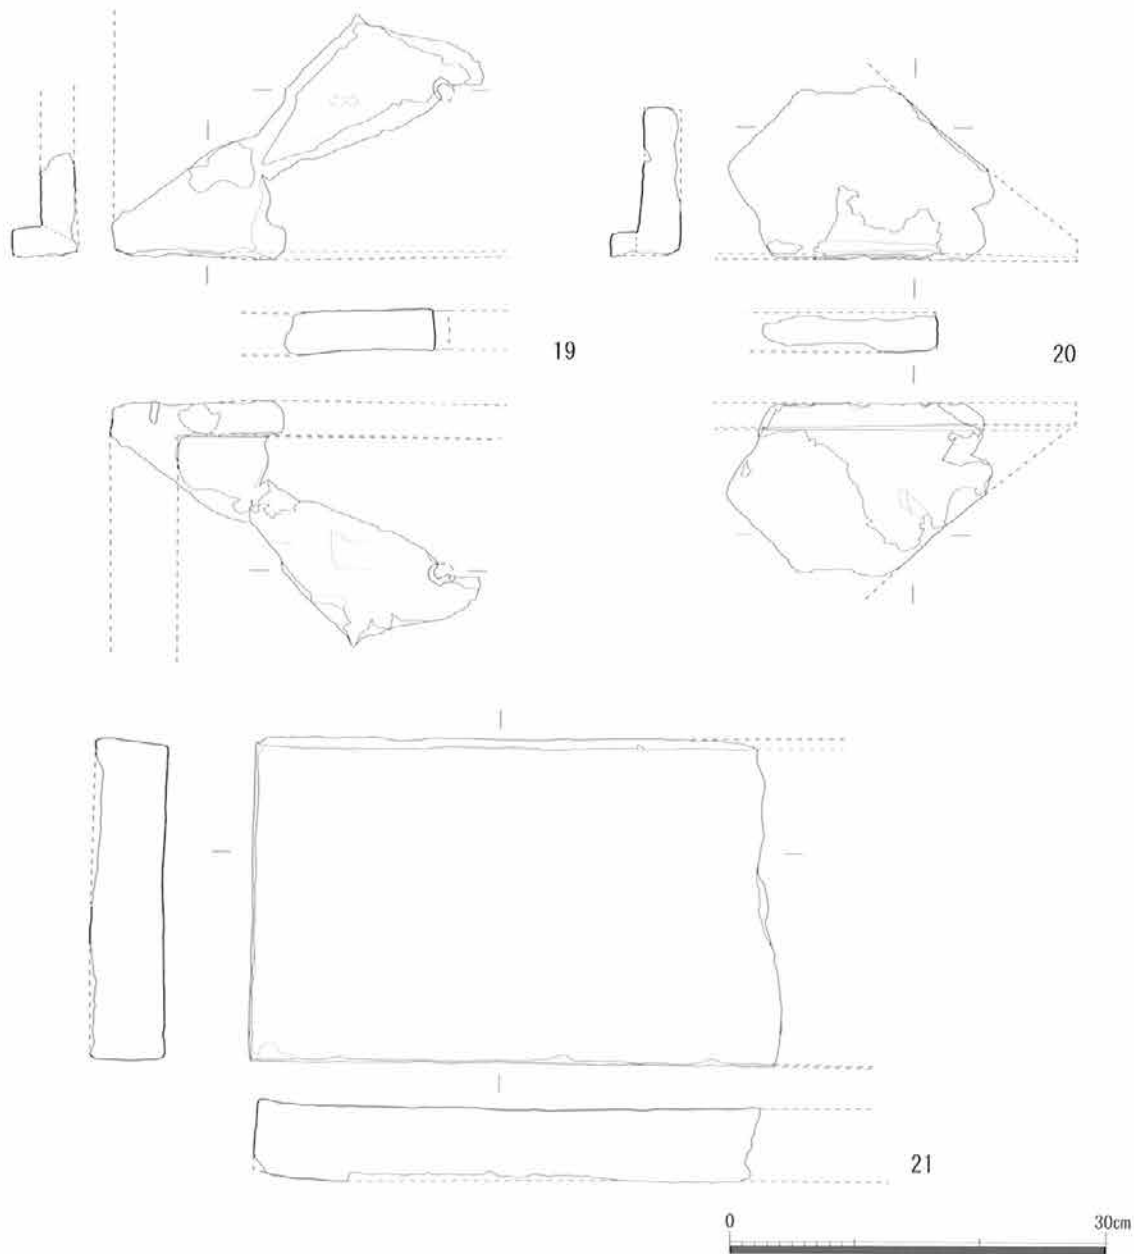
図13 VIII層出土遺物実測図4 (1/6)

15、16は行基丸瓦である。15は広端幅19.6cm(復元)、広端部高9.5cm、厚さ2.2cm。凸面は斜め方向のなでが施され、広端側には横なで、指頭圧痕が残る。凹面には、布目痕と布袋の綴じ合せ痕があり、押圧痕跡が認められる。色調はN7/0灰白色で焼成は良好である。16は全長43.1cm、狭端幅13.5cm、広端幅18.4cm(復元)で、行基丸瓦では全体の大きさがわかる唯一の例である。凸面の磨滅が激しく、横方向のなで調整が行われているようである。また、狭端側には、縄タタキ状の圧痕が認められる。凹面には、糸切り痕、布目痕がある。表面の色調は2.5Y4/1黄灰色で断面は5Y8/1灰白色を呈し、焼成は軟質である。17、18は桶巻作りの平瓦である。17の全長は35.6cm、厚さは1.5～2.0cmあり、狭端幅は24.2cm、広端幅は28.6cmに復元できる。凸面は横なで後斜め方向のなでを施し、凹面は幅約5cmの摸骨痕、布目痕、3.5cm程の楕円形の押圧痕が認められる。色調はN6/0灰色で、3mm以下の白色砂粒を含む緻密な胎土であり、焼成も硬質である。18は全長38.0cm、狭端幅は24.5cmあり、広端幅28.2cmに復元できる。凸面は、全面縄タタキが施されており、凹面には糸切り痕、布目痕が残る。色調はN7/0灰白色、焼成は良好である。

**隅木蓋瓦** 基壇外周の北東角付近で出土を確認していたが、他にも遺物の洗浄中に隅木蓋瓦とみられる破片を10点程確認した。いずれの破片も5mm以下の砂粒を含み、表面の色調は2.5Y5/1黄灰色で他の瓦類とは、色調や胎土が異なる。表面は、けずりで仕上げられている。19、20の2点とも蓋形の隅木蓋瓦で、上面は平坦、先端と両側に幅、高さ2.0cmの凸帯を設け、掛りとしている。側面に装飾はない。19の破片には釘穴があり、そこを中心とすると幅25.6cm、内法は約21.8cmとなる。20には茅負にあたる斜めに裁断される部分が残存している。奈良時代後半のものであろう。

**埴** 21は幅25.5cm、残存長42.6cm、厚さ5.9cmの長方形の埴である。色調は10YR8/1灰白色で、表面はなでが施されたようであるが、ほとんどが磨滅している。線刻、装飾は認められない。

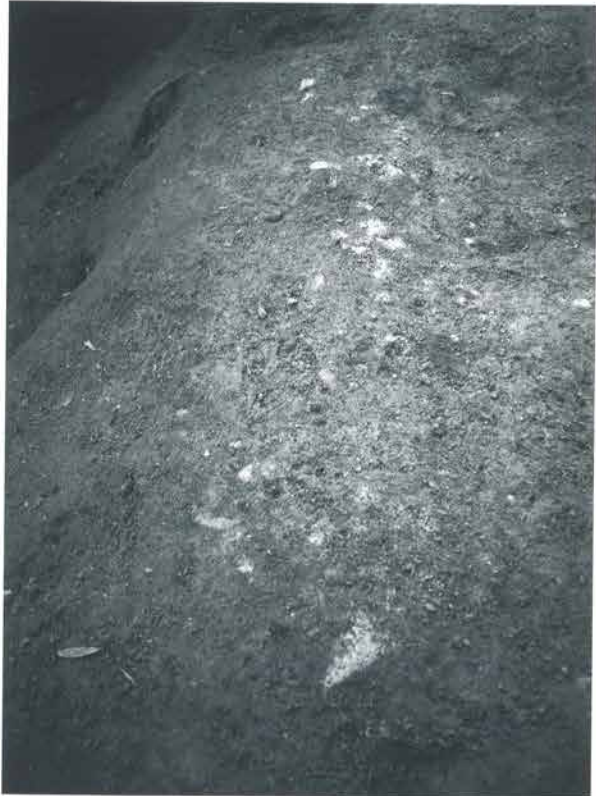
基壇外装の裏込めに混じる凝灰岩の破片

基壇面では、礎石以外は床面の構築物は認められない。礎石の周りには掘り込みがあり、基壇の縁辺は削平され、基壇端に向かって検出面が傾斜している。そのため、基壇外装の内側、50～60 cm幅で裏込めが確認ができ、裏込めの上には凝灰岩の小片が混じる。基壇の表面は、直上のVI層の堆積の原因となる火災によって、全体的に赤く変色している。第3次調査では、焼土が床面に張り付く状況を検出したが、新たに調査した区域では、そのような状況は認められなかった。

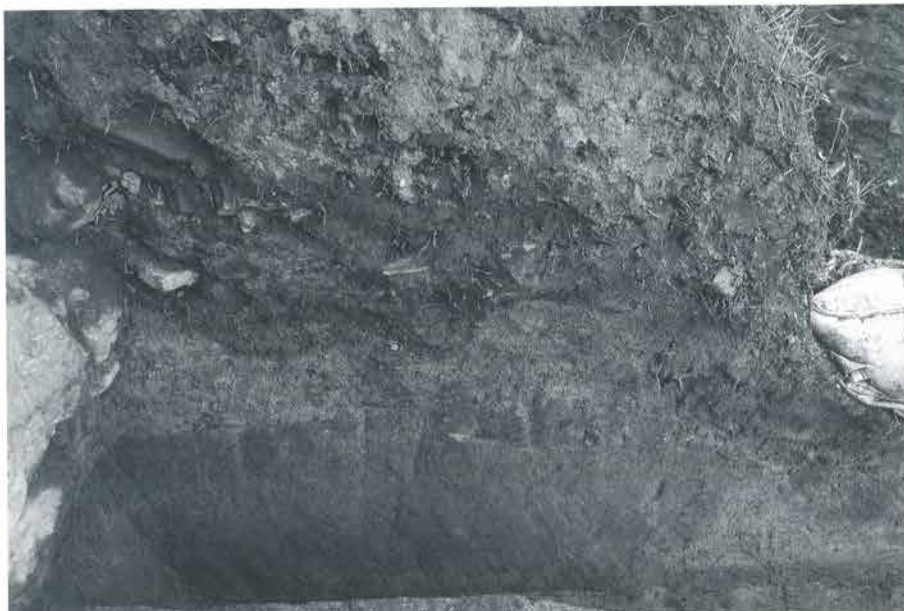
A - A' 基壇外周北壁  
土層断面 (南から)

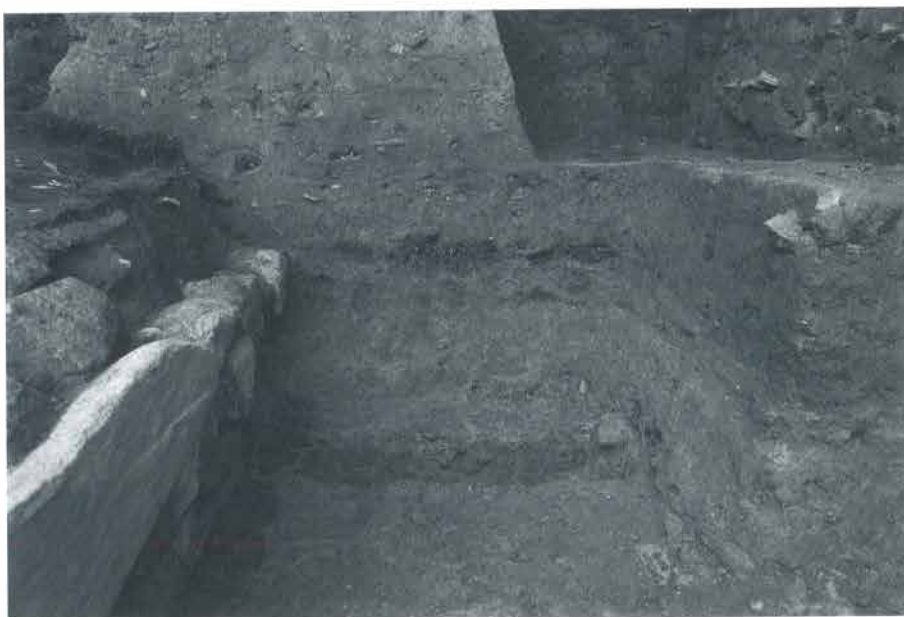
B - B' 基壇外周西壁  
土層断面 (東から)
