# 上之國勝山館跡 V

—昭和58年度発掘調査整備事業概報—

上ノ国町教育委員会

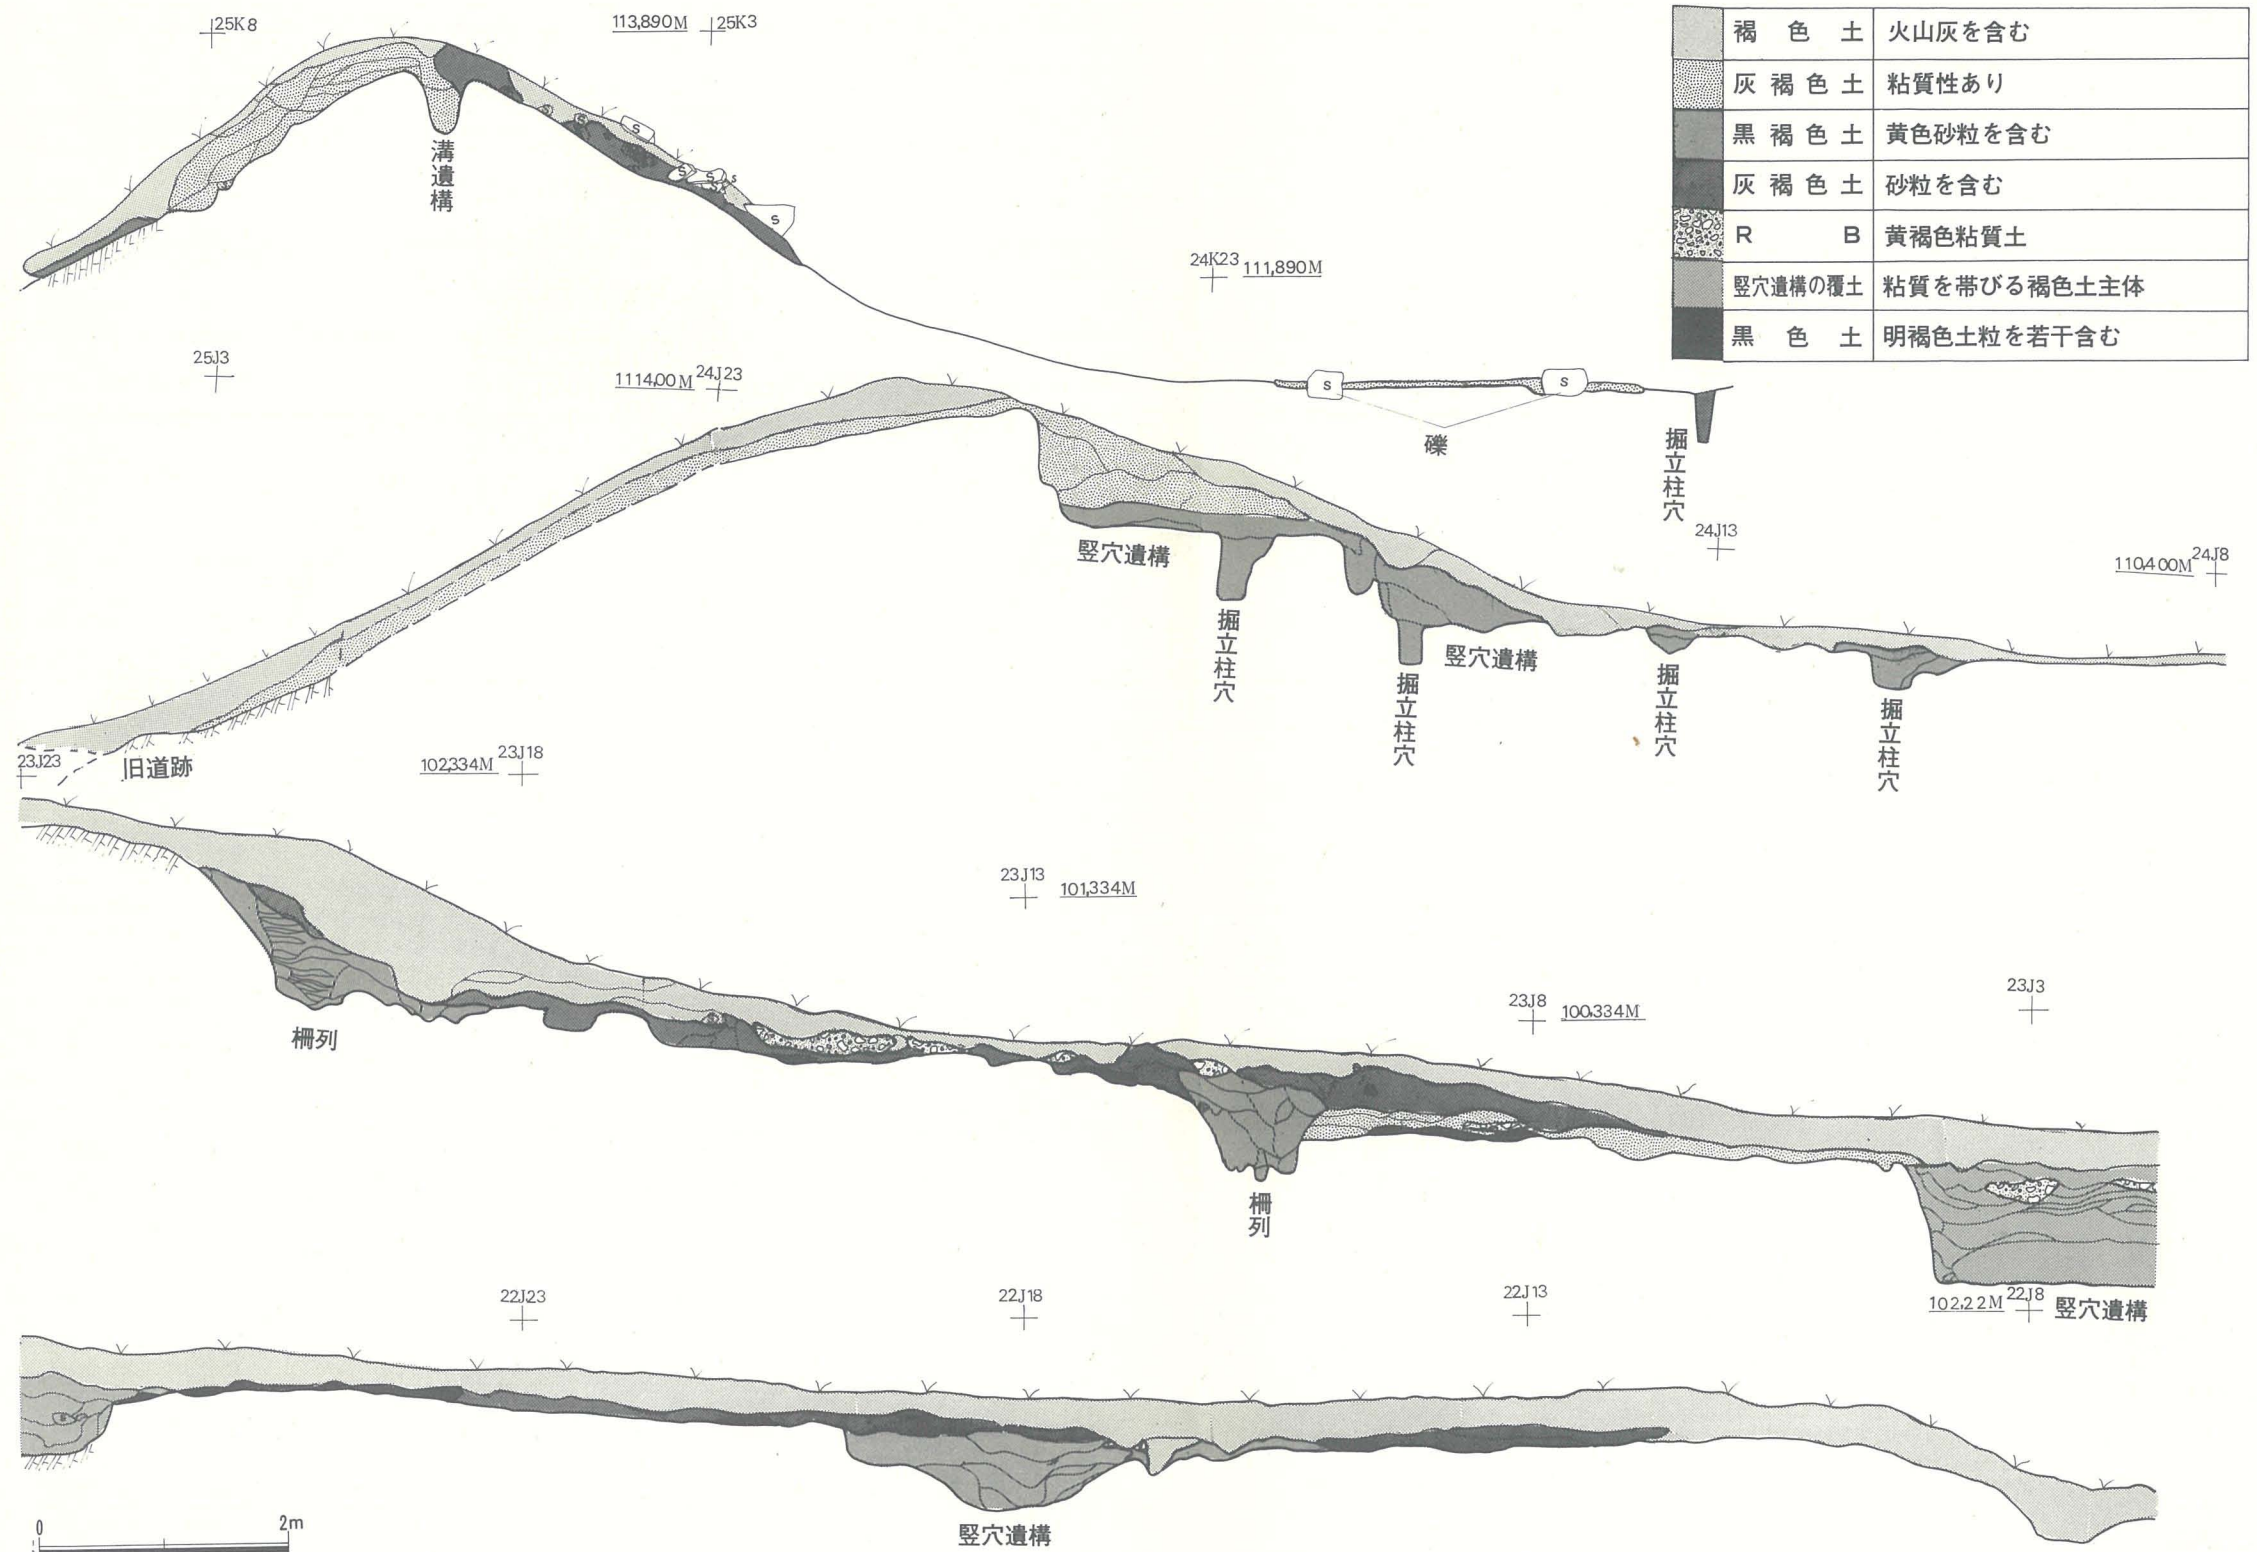
第5図 発掘区地層断面図 (南北ロングセクション)

褐色土	火山灰を含む
灰褐色土	粘質性あり
黒褐色土	黄色砂粒を含む
灰褐色土	砂粒を含む
R B	黄褐色粘質土
竪穴遺構の覆土	粘質を帯びる褐色土主体
黒色土	明褐色土粒を若干含む

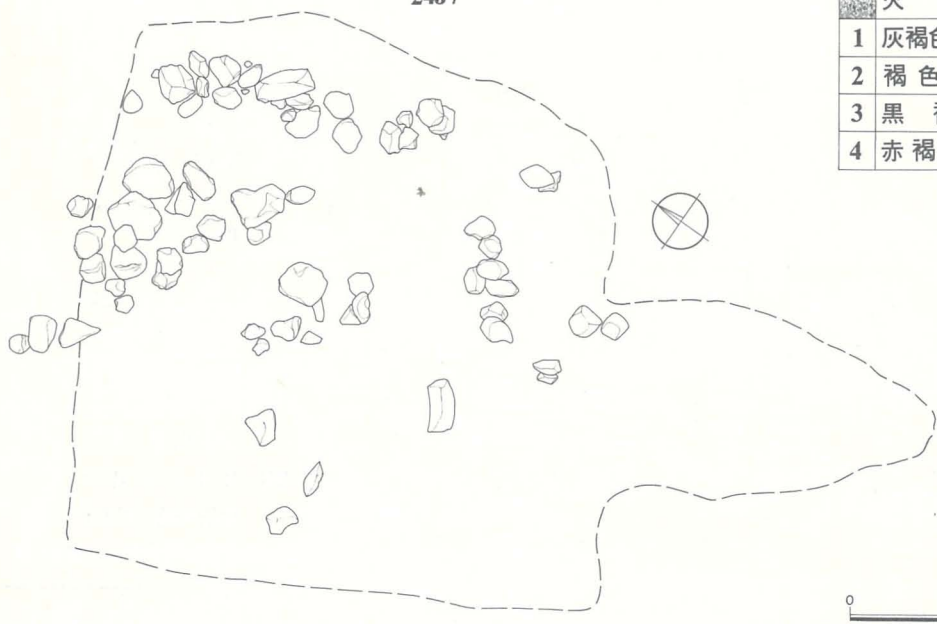
第11図 第13号竖穴実測図

規模は一辺が2.9mのやや不整の方形を呈するもので東方向に長さ約1.5mの舌状の張り出しがある。舌状の張り出しは階段状になっている。

竪穴内には柱穴が9個で他に杭状の小ピットが3個、皿状の浅いものが2個ある。

柱穴の位置より東西2間は1.95m(6.44尺)南北1間は1.8m(5.94尺)を測るが、張り出し寄りに間に2本分の柱穴が入り、その柱間は南から0.75m(2.47尺)、0.75m(2.4尺)、0.5m(1.65尺)となる。

床面の南東側コーナー寄り(張り出し寄)で1.25m×0.8mの範囲で炭化物が分布している(厚さ約4m)。その中央部には長径45cmの楕円形を呈し浅い掘り込みを有す地床炉がある。

壁高は86cmを測り、堆積土は粘性の強い灰褐色土が90%以上をしめる。床面直上には厚さ10cm程度の粘性のある黒色土が堆積する。
