盛岡城跡 I

—第 1 期保存整備事業報告書—

盛 岡 市
盛岡市教育委員会

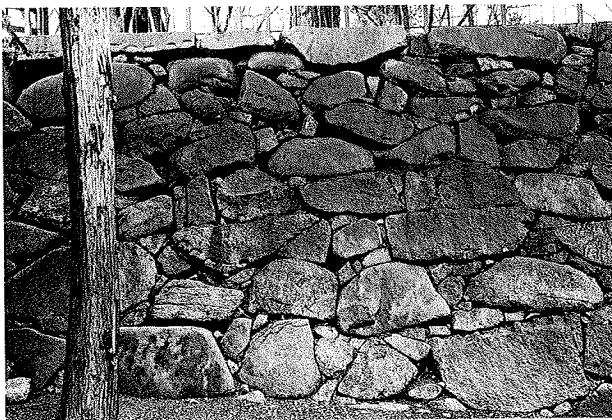
乱層積Aは石の大きさが60~130cmと不揃いで、自然面を多く残し、野ヅラ的である。野ヅラとの違いは矢穴をあけて石材を割っていることである。矢穴の大きさは中程度(上端9~12cm 深さ8~13cm)である。本丸東~南面、二ノ丸東~南面、車門東側でみられ、重複関係から他の積み方より古く、築城当初の石垣の遺存部と考えられる。

乱層積A (二ノ丸南面)

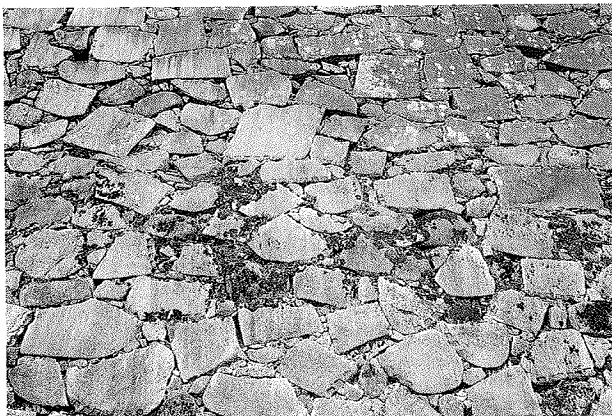
乱層積Bに使用される石は割石で、大きさが70~120cmと大きいが、一部に曲面の自然面を残す石も少なくなく、曲面が下を向く逆石の箇所もみられる。隅石は直方体に加工した石を算木積みになっている。矢穴は上端13~18cm、深さ10~13cmと大きいのが特徴のひとつであるが、天端付近の石に上端4~6cmの小さな矢穴もみられたり、詰め石に小矢穴も認められるので、天端付近の改修や詰め石の打ち替えなど後代の手が加わった部分もある。また排水の蛇口にも小さな矢穴が穿たれ、蛇口部分の改修も行われている。

乱層積B (三ノ丸南東面)

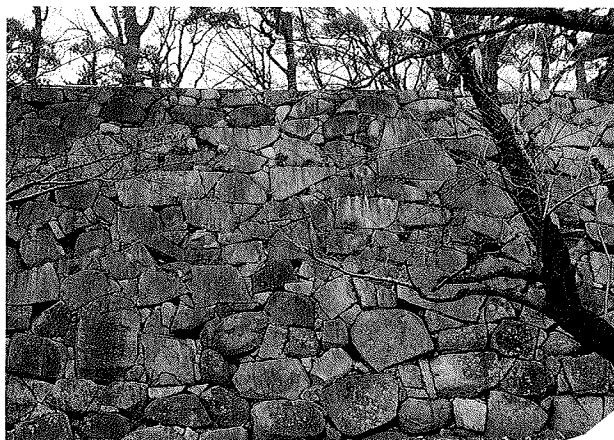
乱層積A改修部（本丸南面）

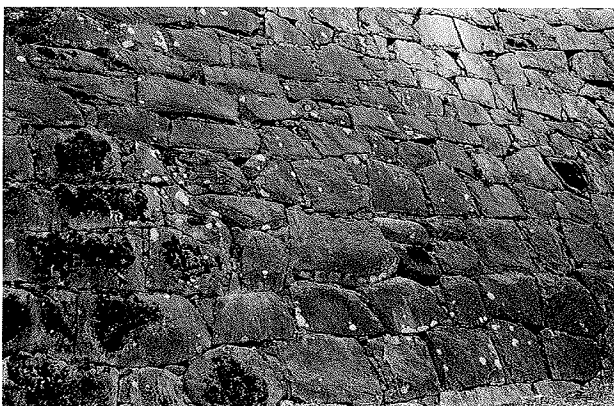
整層積Bは石の大きさが上部で70～120 cmと大きく，表面に長方形から方形の面をみせる。ノミ整形は行われていない。矢穴は中～大である。二ノ丸東面北半にみられ，二ノ丸南東部にあった中ノ丸をよけた乱層積Aの改修部である。

整層積B改修部（二ノ丸北東部）

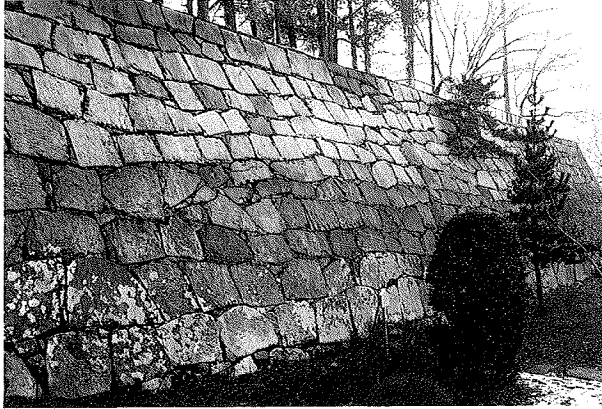
整層積 D 改修部 (三ノ丸北面)

整層積 D はやや大きな石のを使い、矢穴は大がほとんどであるが、数石に小矢穴が混在する。三ノ丸北面がこの手法で積まれている。ノミ整形痕が顕著であるが、瓦門に折れ曲がると少なくなり、上部が小矢穴が多数を占めるようになる。下部石垣に宝永 2（1705）年の切付銘が残っている。

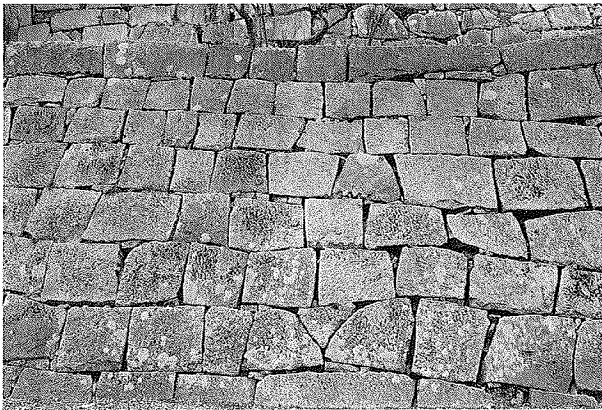
整層積 E 改修部 (二ノ丸東側)

整層積 E は石の大きさが中程度で、表面のノミ整形痕が顕著に残っている。詰め石はほとんどみられない。合端は横方向に直線的におとる。矢穴は小さい。二ノ丸東側のはばき石垣にのみみられる手法である。同じはばき石垣でも腰曲輪南側のものとは比べ、高く整然と積まれ、本体石垣のはらみも顕著ではないので、時期や性格が異なるものであろう。

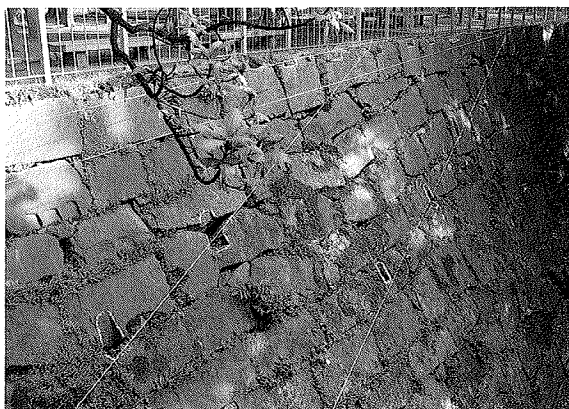
なお本丸西面の合横矢の凹部石垣面に柱を建てるための切込みが斜めに 2 列並んでいる。平面的に観察すると本丸北西の西辺を延長するような方向に切込みが並んでいることから、この部分の拡張を意図したものである。ただし、本丸南西の西辺にはつながっていない。

柱脚切込み改修部 (本丸西面)

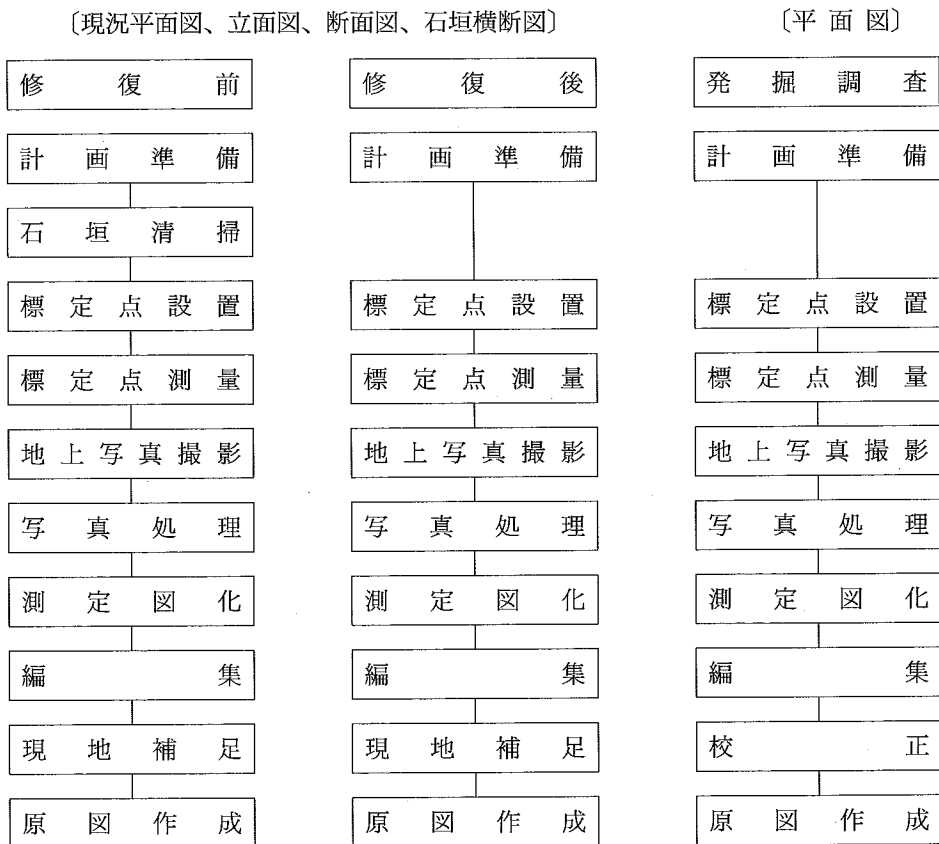
作業手法フローチャート

石垣解体前・修復後地上写真測量を実施し、修復工事の参考資料及び後世への記録として残すため、立面図・平面図を作成した。

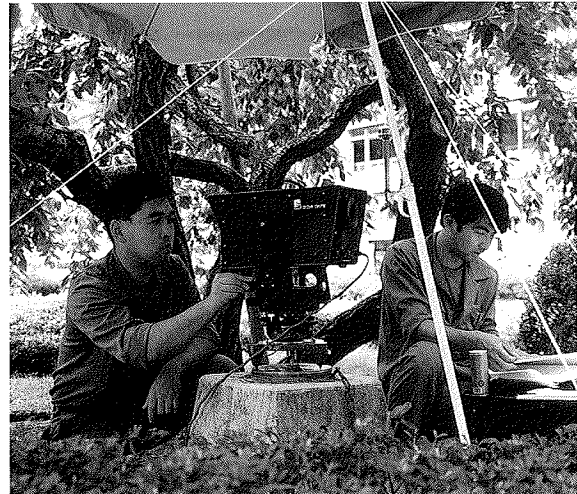
測距儀によって得られた測定距離に気象補正を施すため、気温・気圧・湿度を測定した。

精密測距儀 CR204

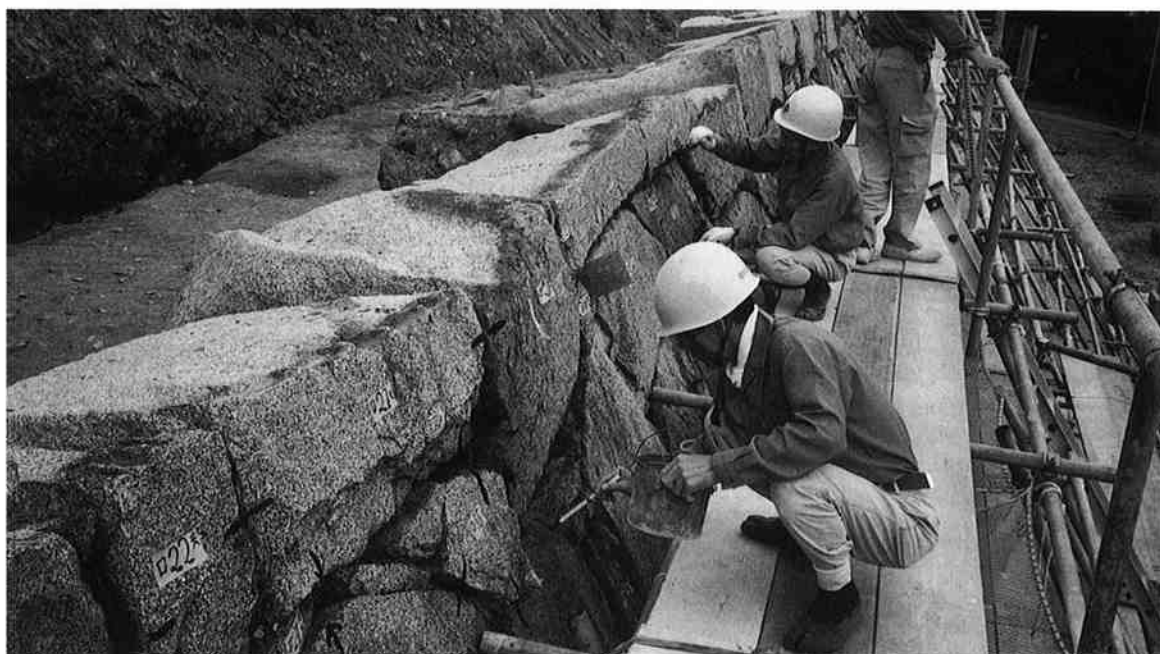
石の番号付け

ペンキ等で石面に直接記入していることがあるが、このような工法であると、修復工事後も石面に記入された番号が残るので好ましくない。当工事では、石面にガムテープを張り付け、マジックインキでガムテープ上に記入した。この方法だと復元後ガムテープを外せば、石面を汚す事がない。そして石垣解体後側面に墨で番号を記入し、ガムテープがはがれても番号が確認できるようにした。また石と石との接点に、黒マジックで小さく印を入れ、修復工事の際の目安とした。

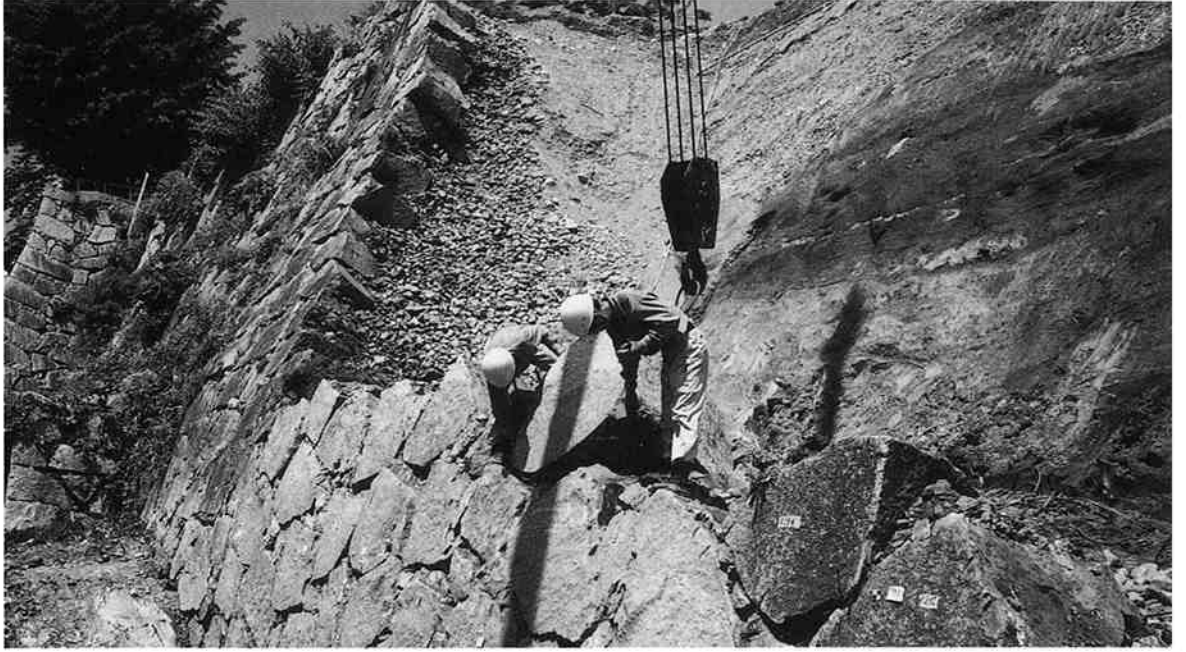
石垣解体

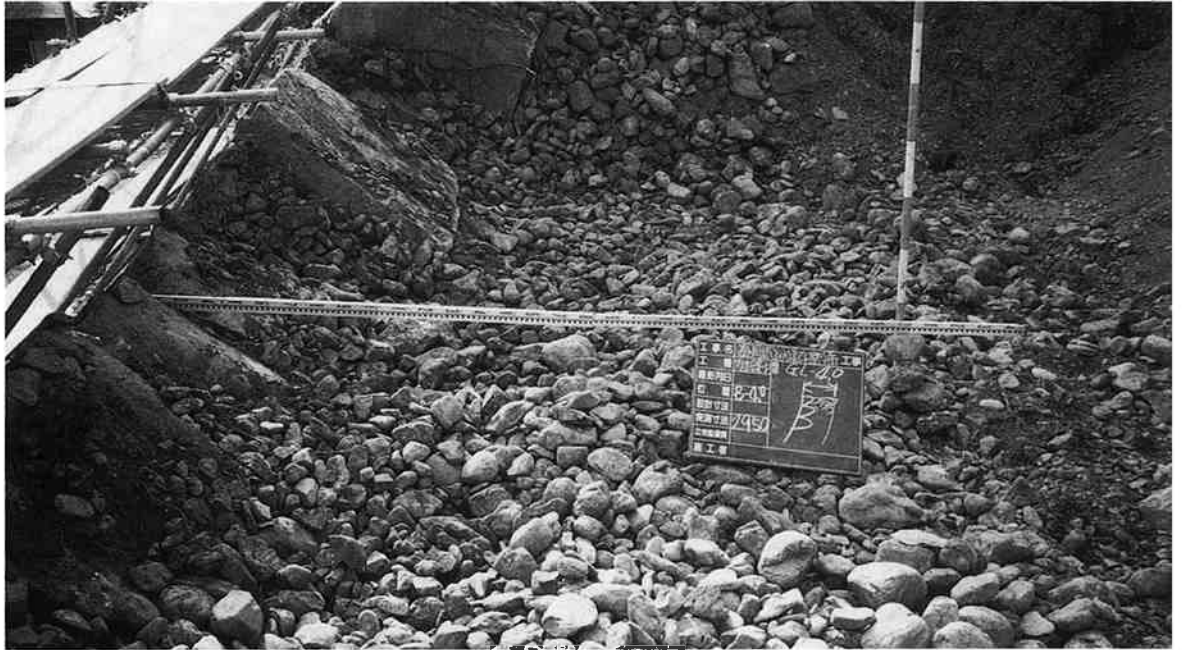
既設栗石幅の測定

仮置きした撤去石は、石の控え方向に墨汁で番号を記入する。これは、ガムテープが剥れても石の番号がわかるからである。又撤去石一石一石の控え長さを下図の要領で写真撮影し記録として残した。また、既設栗石幅も所定の位置で、縦1mピッチにて写真撮影記録した。

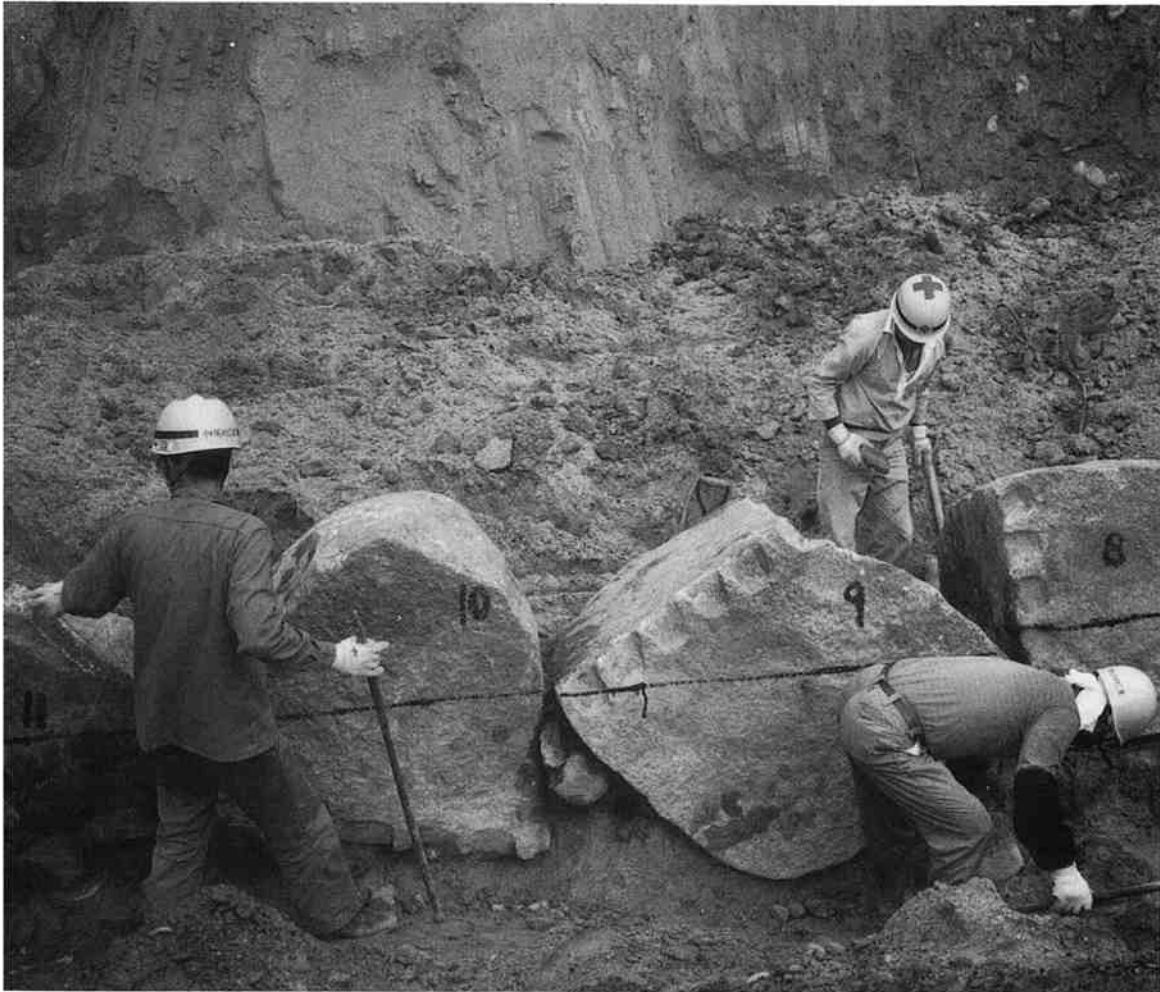
根石整正

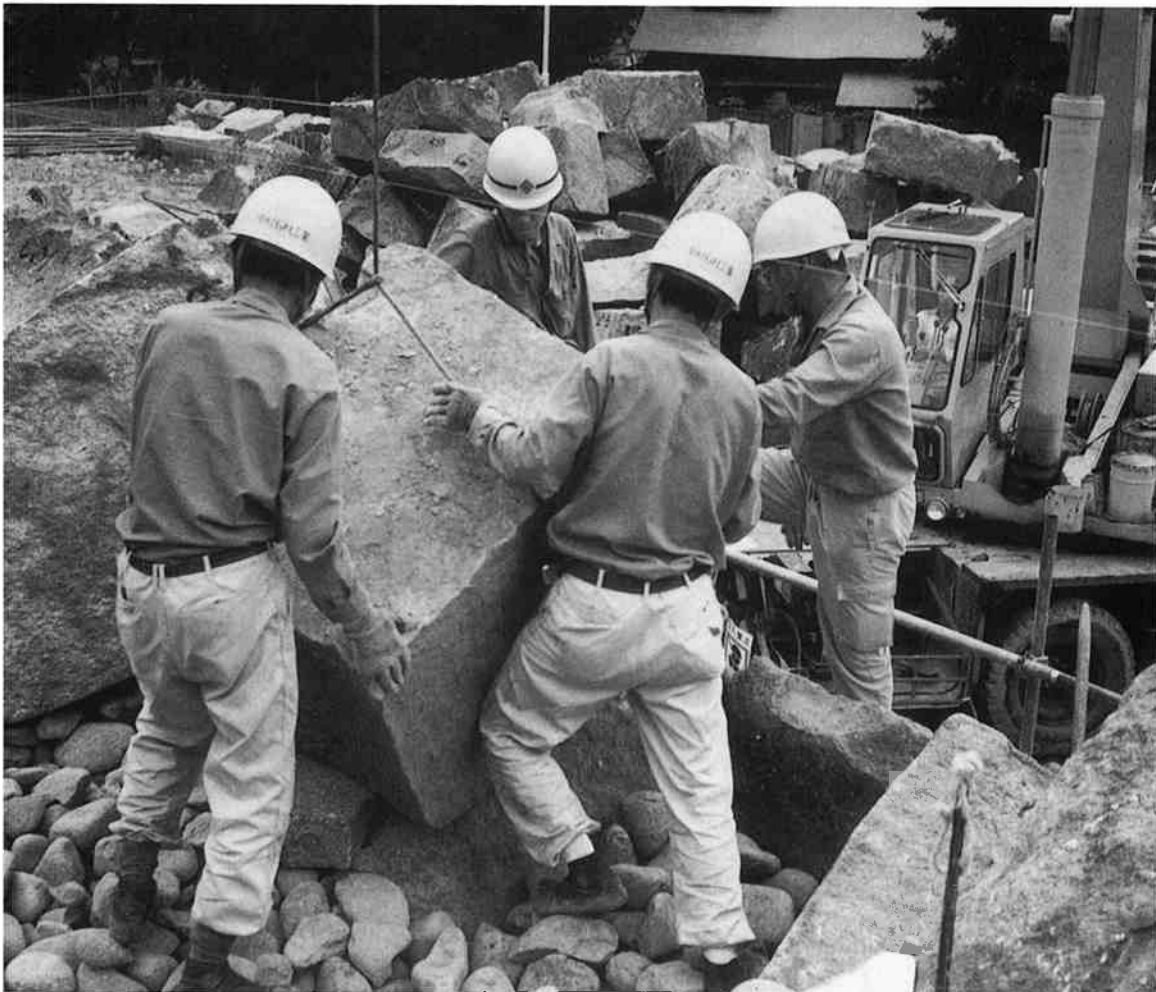
石積復原・礎盤石

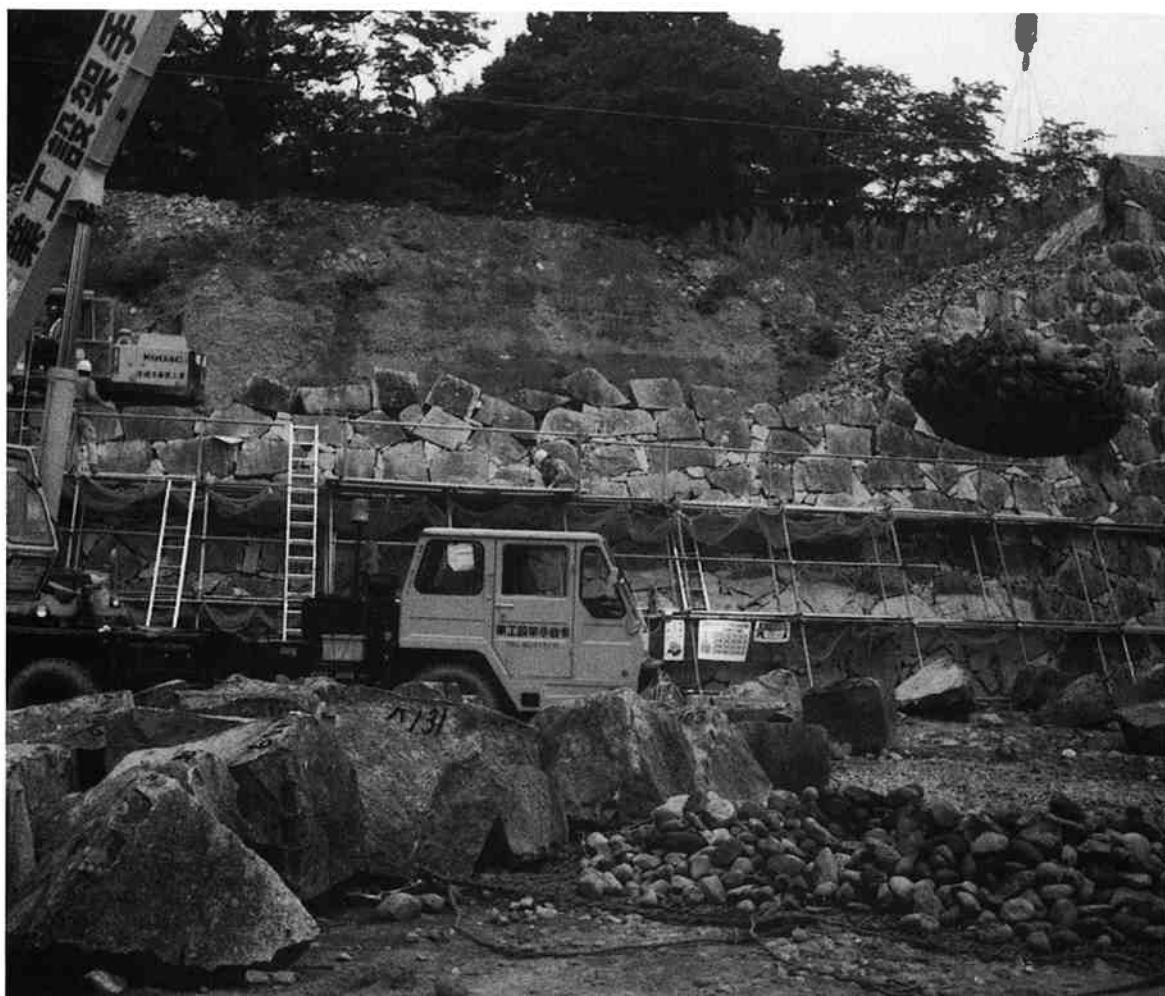
裏込栗石投入 (トラッククレーン)

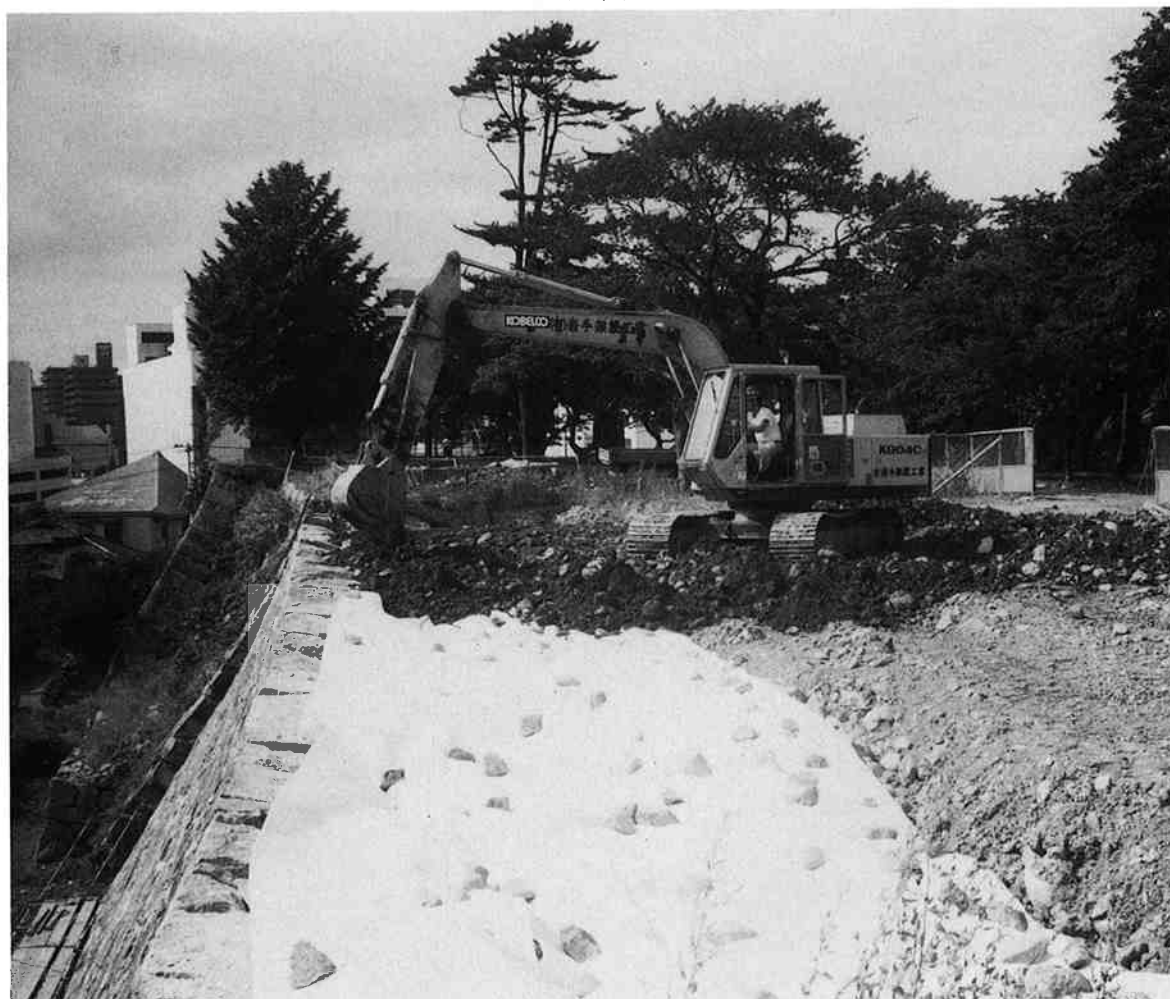
吸出し防止材

①～④までの施工完了後、天端裏込栗石上に土砂が浸透しないように下図の様に吸い出し防止材(サンドフCF 130)を設置した。

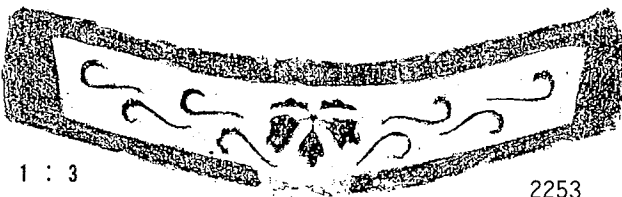
2252 わらびて からくさやじりつたもん
蕨手唐草 鎌 蔦文 b

中心飾りの鎌状の蔦文はそれぞれ太めで、葉間がやや狭くなっている。葉の中心の小突起は高い。唐草は左右に4葉ずつ展開させるが、全体に太めで、蕨頭や尾があまり丸くならない。

範の新旧として、右下中央寄りの蕨手の内部が盛り上がり、全体的に蕨手の下端が丸みを有する点があげられる。範きずがないものを(a)、範きずがあり丸みをもつものを(b)とする。なお瓦当右上隅の傷は新旧両方にみられる。
