首里当蔵旧水路

- 龍潭線街路整備に伴う発掘調査報告書-

令和2 (2020) 年3月

沖縄県立埋蔵文化財センター

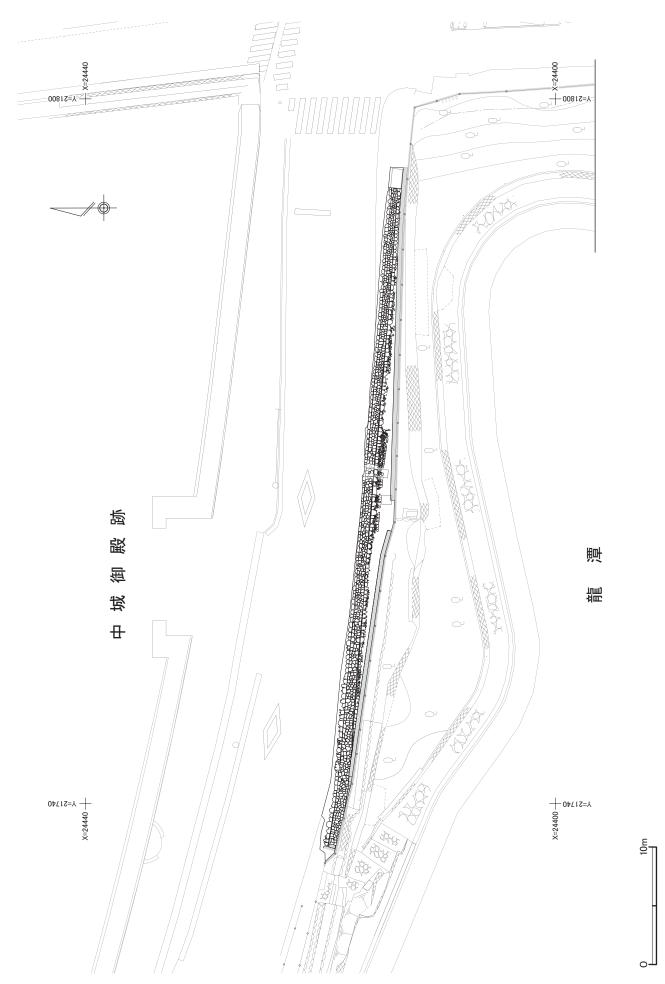
第22図 調査区と周辺現況

本調査区は、龍潭北側擁壁工事の影響を受ける龍潭線街路南側歩道に設定され、全面に水路遺構が検出されることになった(第 22・23 図)。この水路遺構は、現行路面のアスファルトと路盤材を除去すると、コンクリート製暗渠に覆われていた。この暗渠のコンクリートは厚さ約 10cmで、これを除去すると石積みの水路遺構が全面に残存していることが確認された(第 18 図)。そこで、県文化財課と南部土木との協議により、水路遺構を覆っているコンクリートは、工事業者によりあらかた除去する方向となった(第 4 図 6 \sim 8)。なお、調査区は龍潭北側擁壁と接する歩道の長さ約 60 mに沿って設定され、最終的に 168 ㎡の調査面積となった。

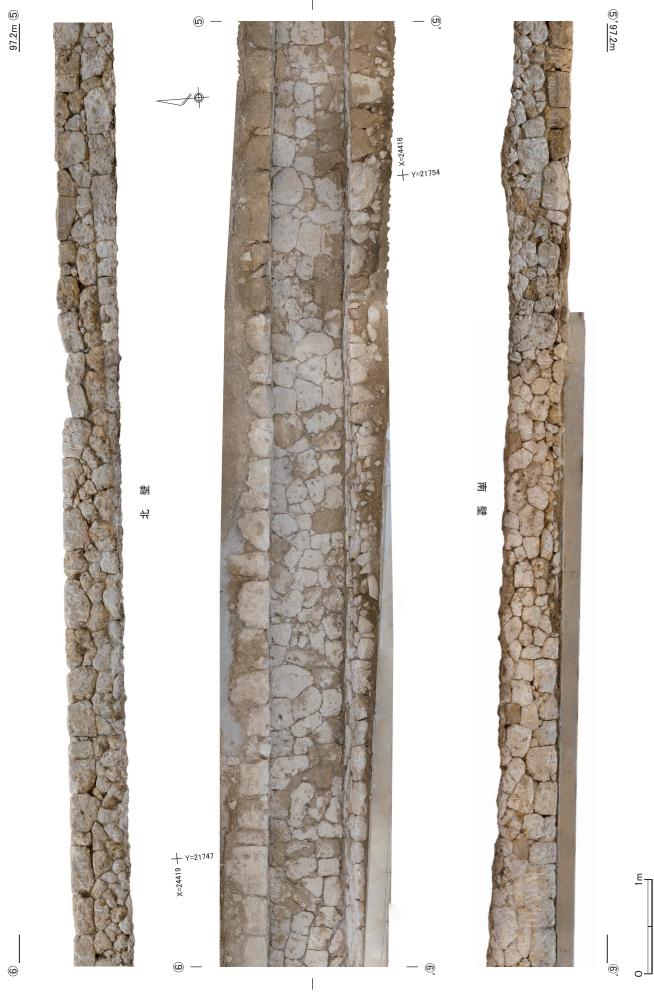
第40図 水路遺構オルソ画像(5)

南壁と北壁の違いであるが、一見石のサイズや積み方に大きな違いはないように見える。ただ、前述したように、南壁は上段の切石が非常に平滑なものが多いが、調査区西端より約14~18 mの範囲については、上段も小ぶりの石となっている(第39・40図)。これらの違いであるが、南壁は両面積みの一部であることは既述したが、後述するように検出された状況は当初に構築された状態とは異なっていたと考えられる。

壁面 床石より $2\sim4$ 段積まれているように見えるが、サブトレンチの状況から床石より前に積まれていることが分かり、調査区西側では床石と明らかに並行せずに積まれた部分も見られる(第 $39\cdot40$ 図、図版 10-1)。 垂直方向ではほぼ直に積んでいるが、幅が広くなっていく東端より 40 mからは $1\sim2$ ° 開き気味となっている。
