伏見城跡

京都市伏見区桃山町下野 27-1 の発掘調査

2018 年

株式会社 四門

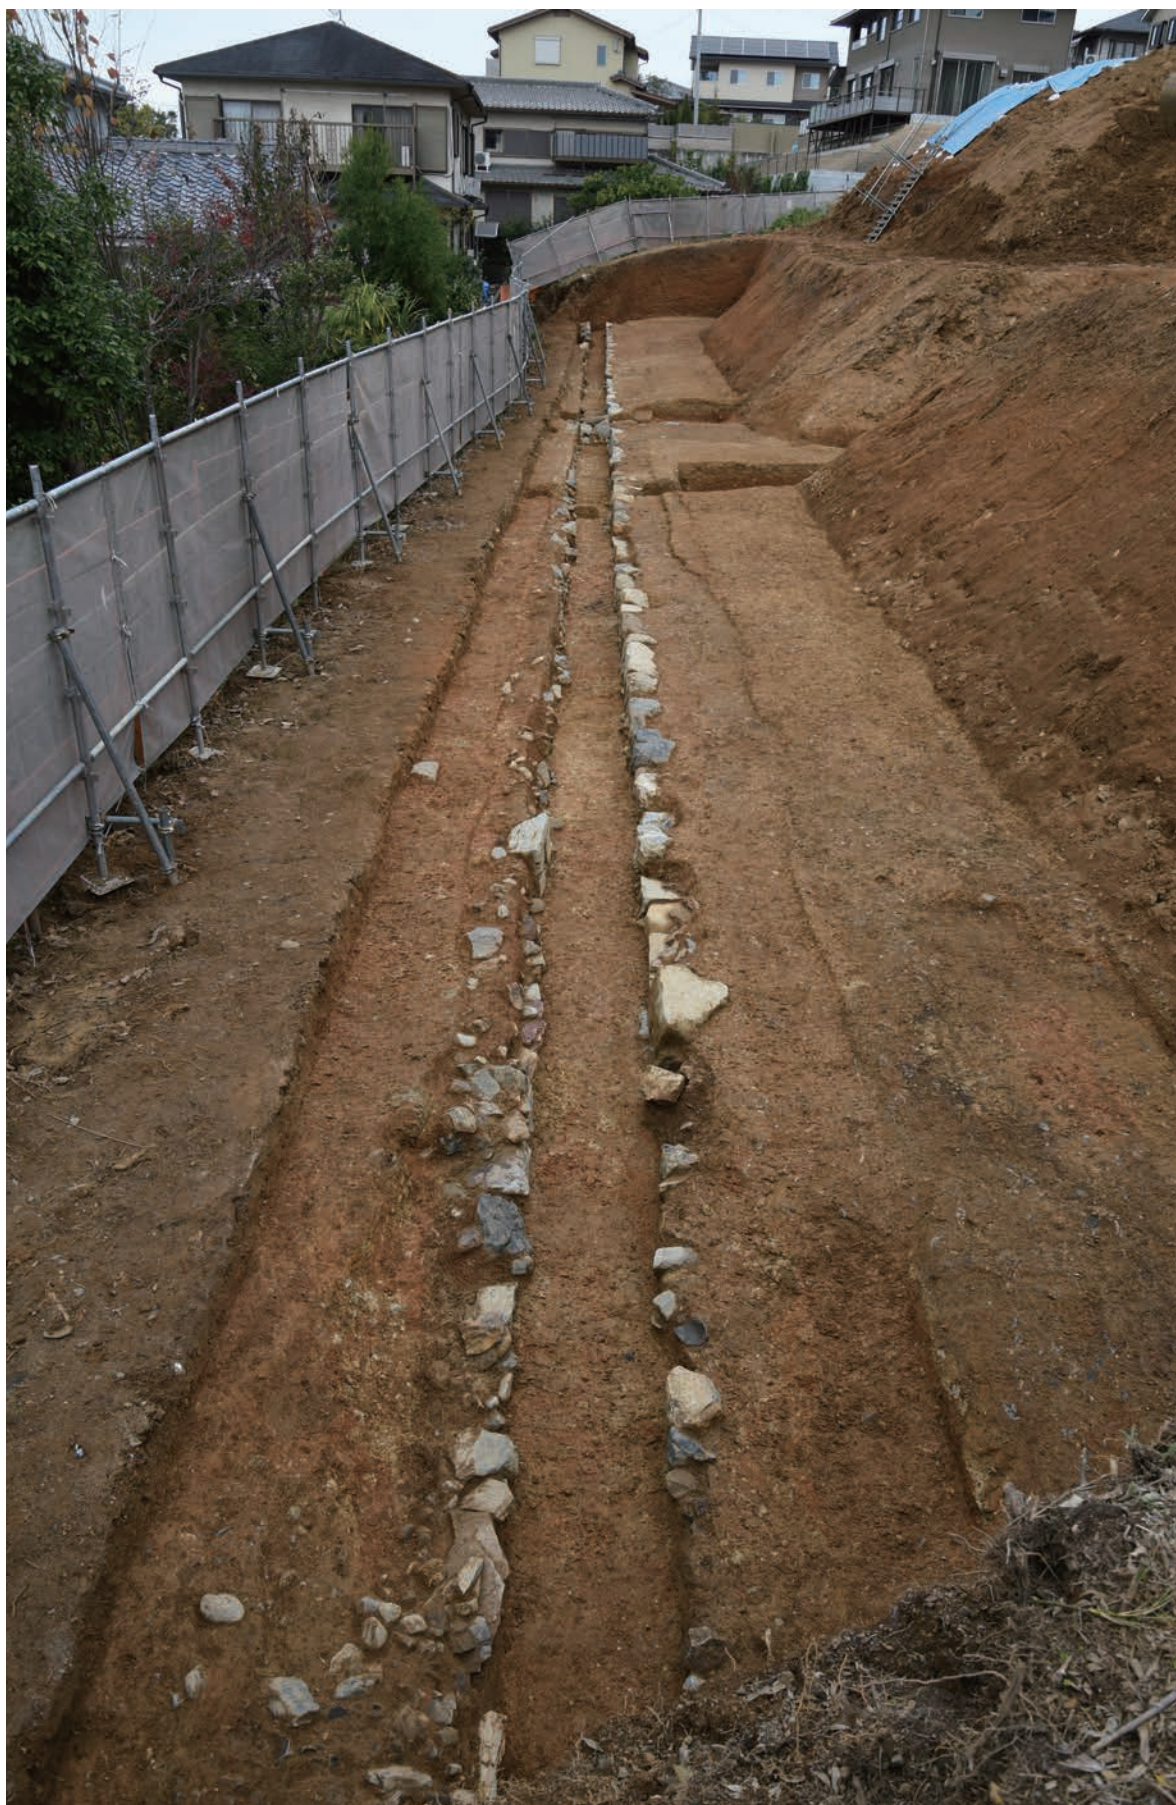
5 石組溝 08SD (南から)

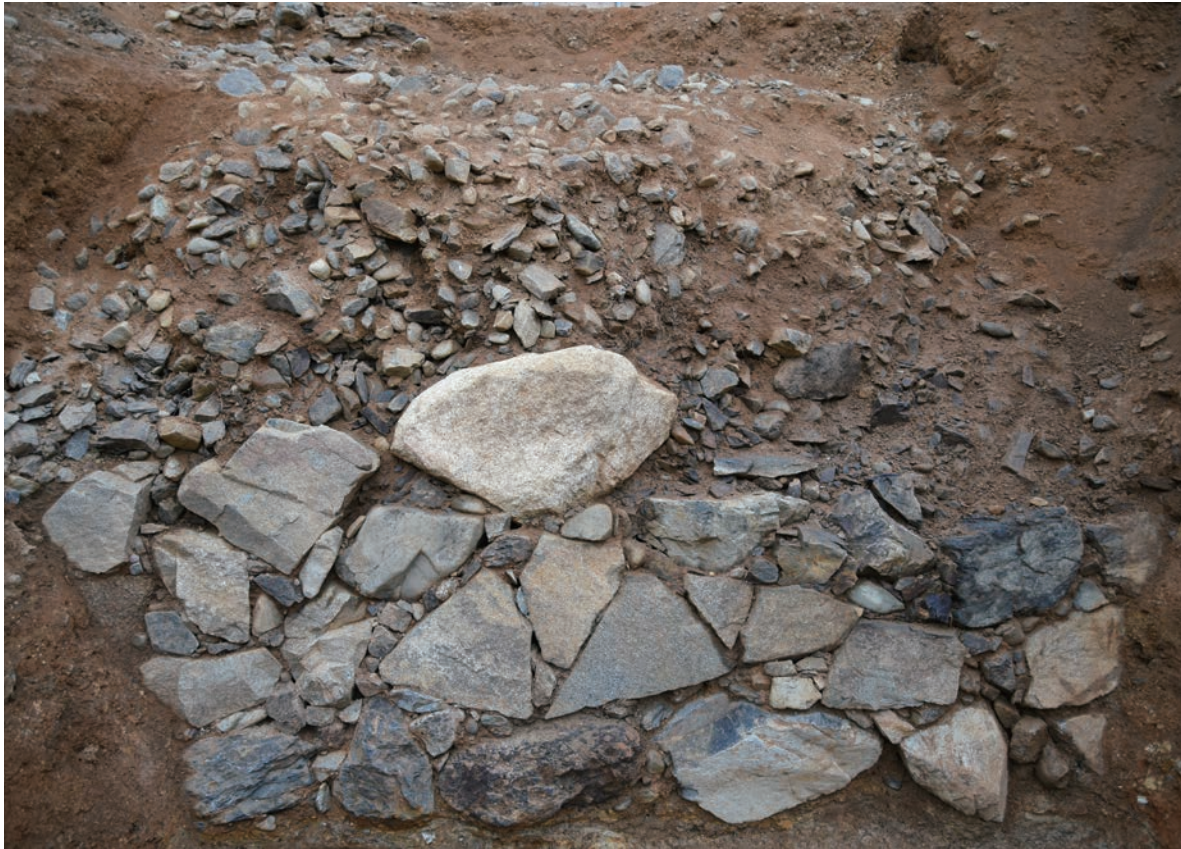
6 石垣 01SL の検出状況（西から）

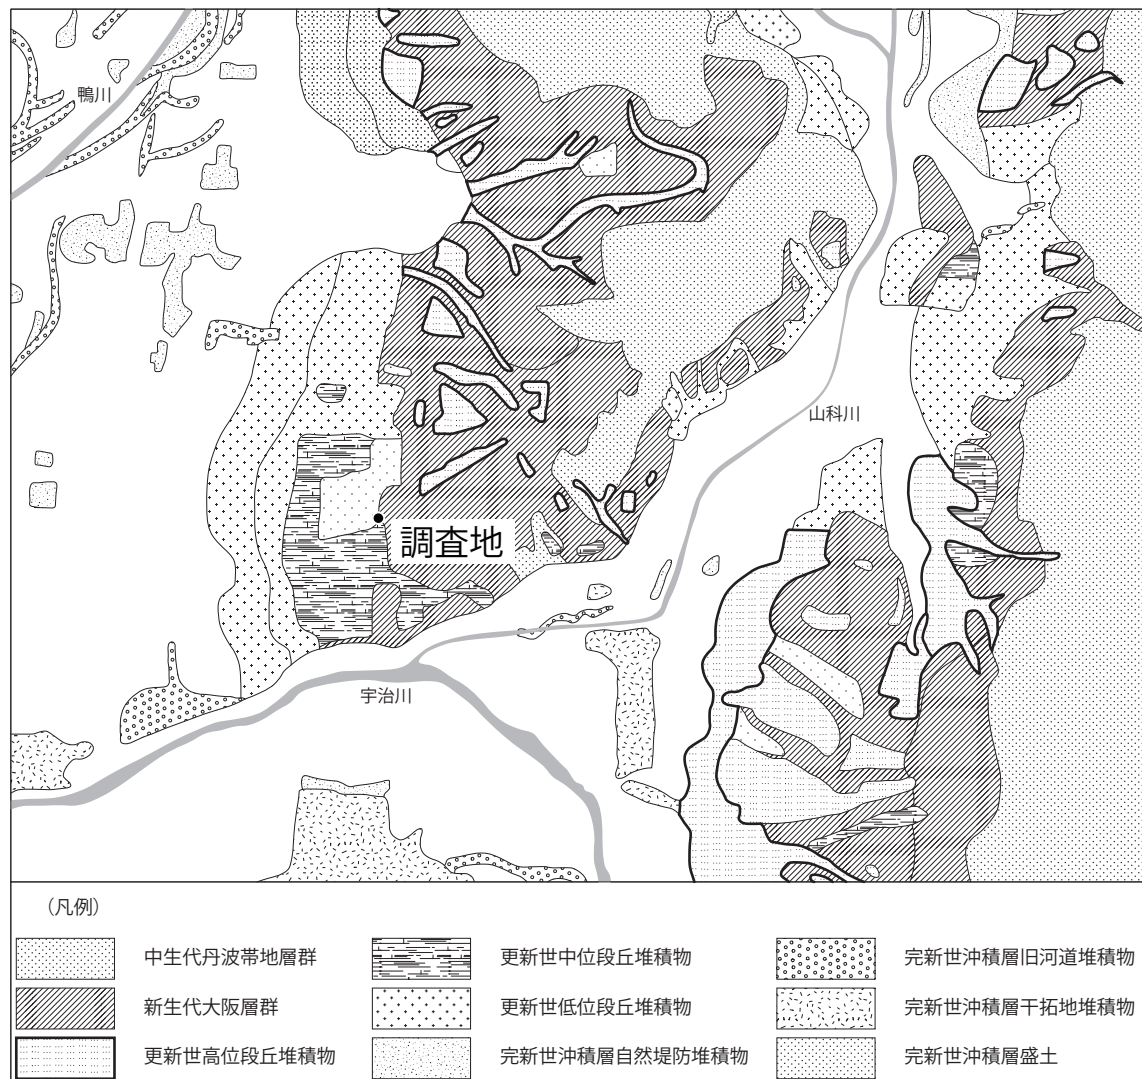
図7 調査地周辺地質図（（独法）産業技術総合研究所発行「京都東南部」に加筆。1：50,000）

ら山科川が合流しており、石材供給を担っていた可能性が指摘されている。

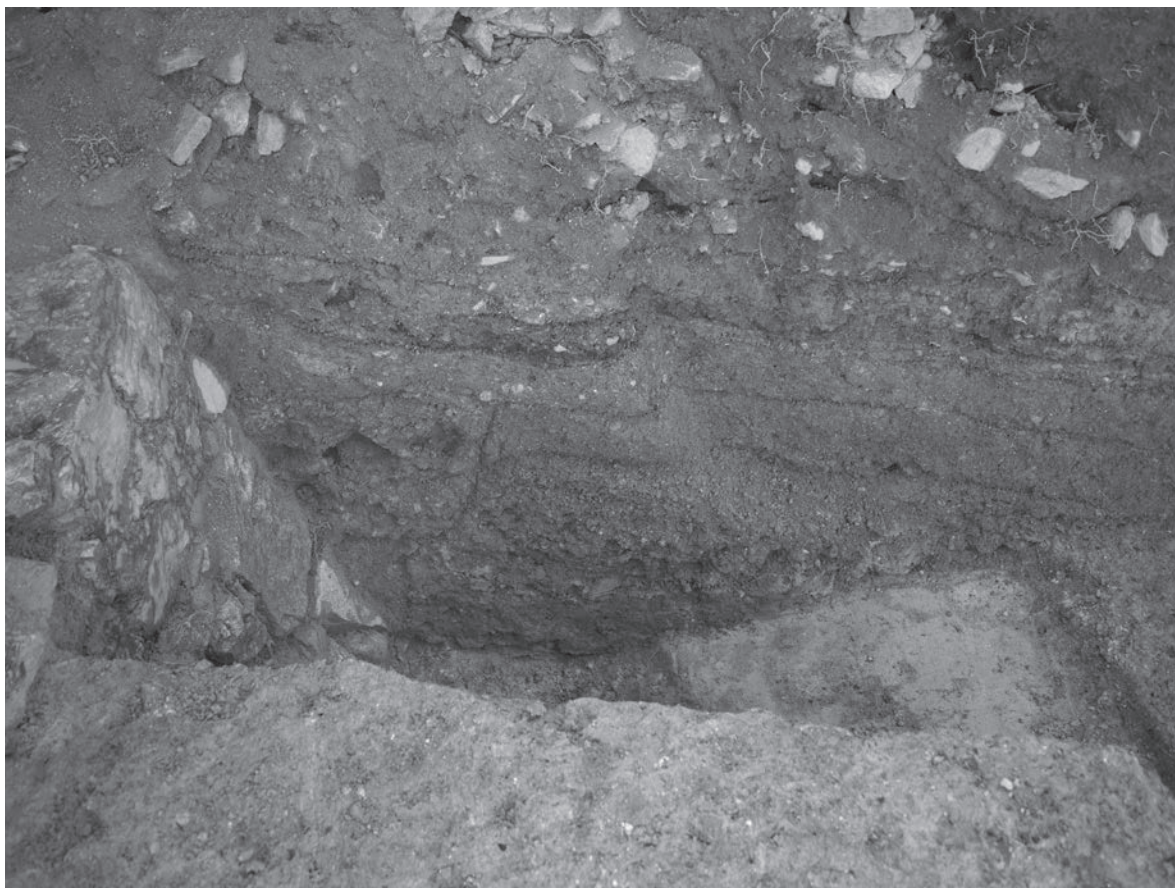
1 石垣 01SL の基礎地業と根石設置溝の断面（北から）

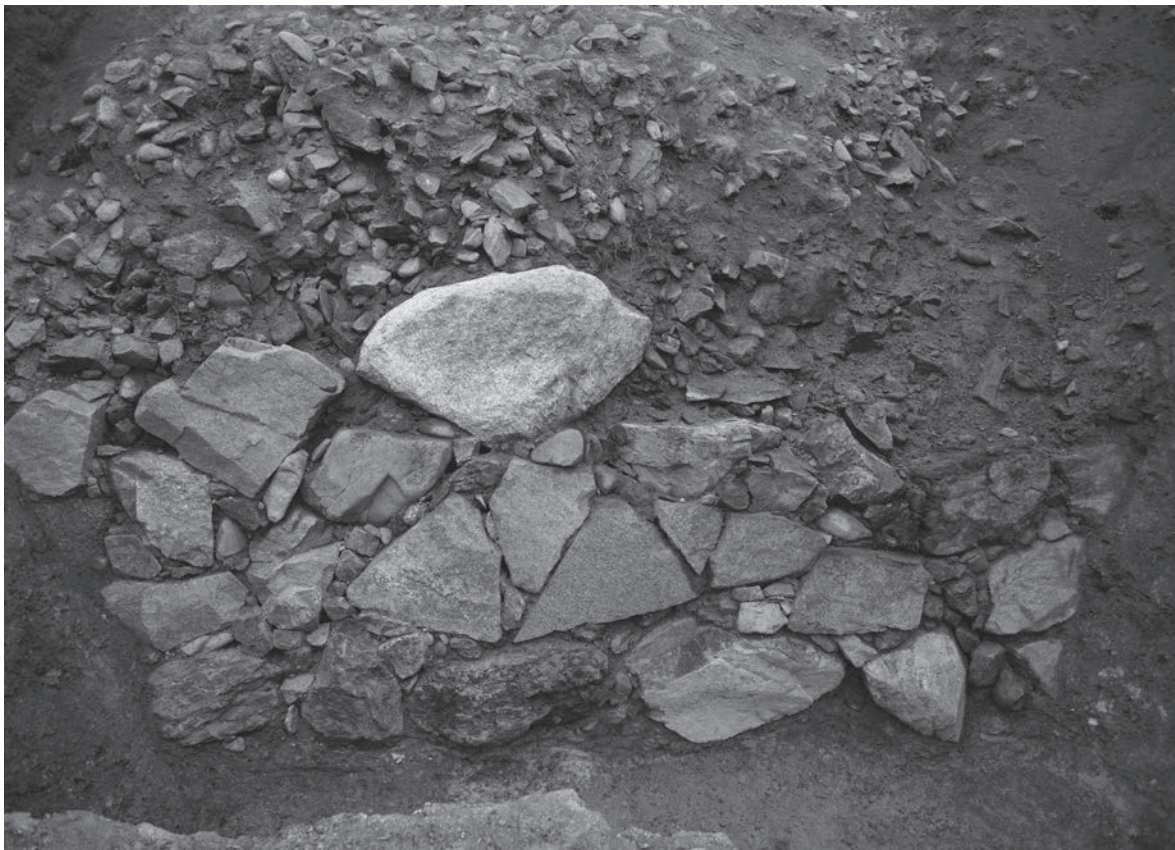
1 石垣 01SL 根石 (西から)

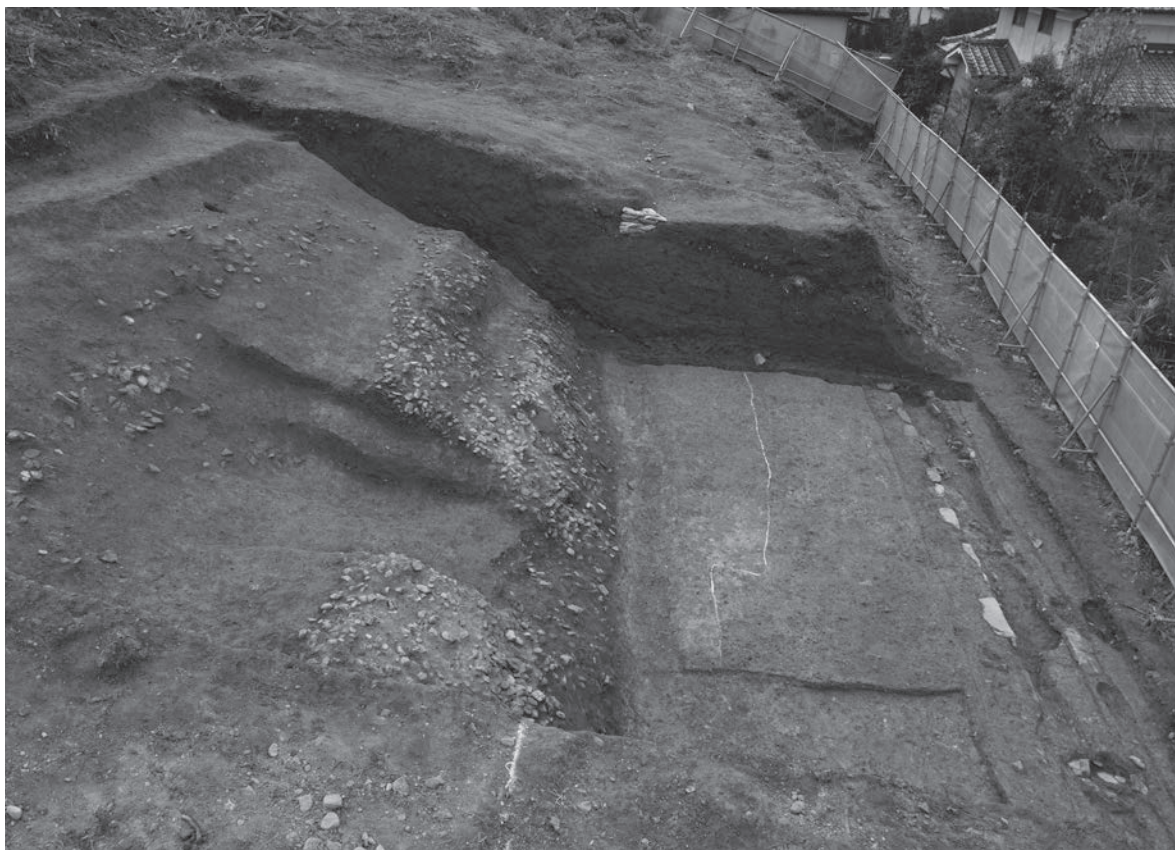
1 石垣 05SL の裏込、根石設置溝と道路 07SF、石組溝 08SD (北から)

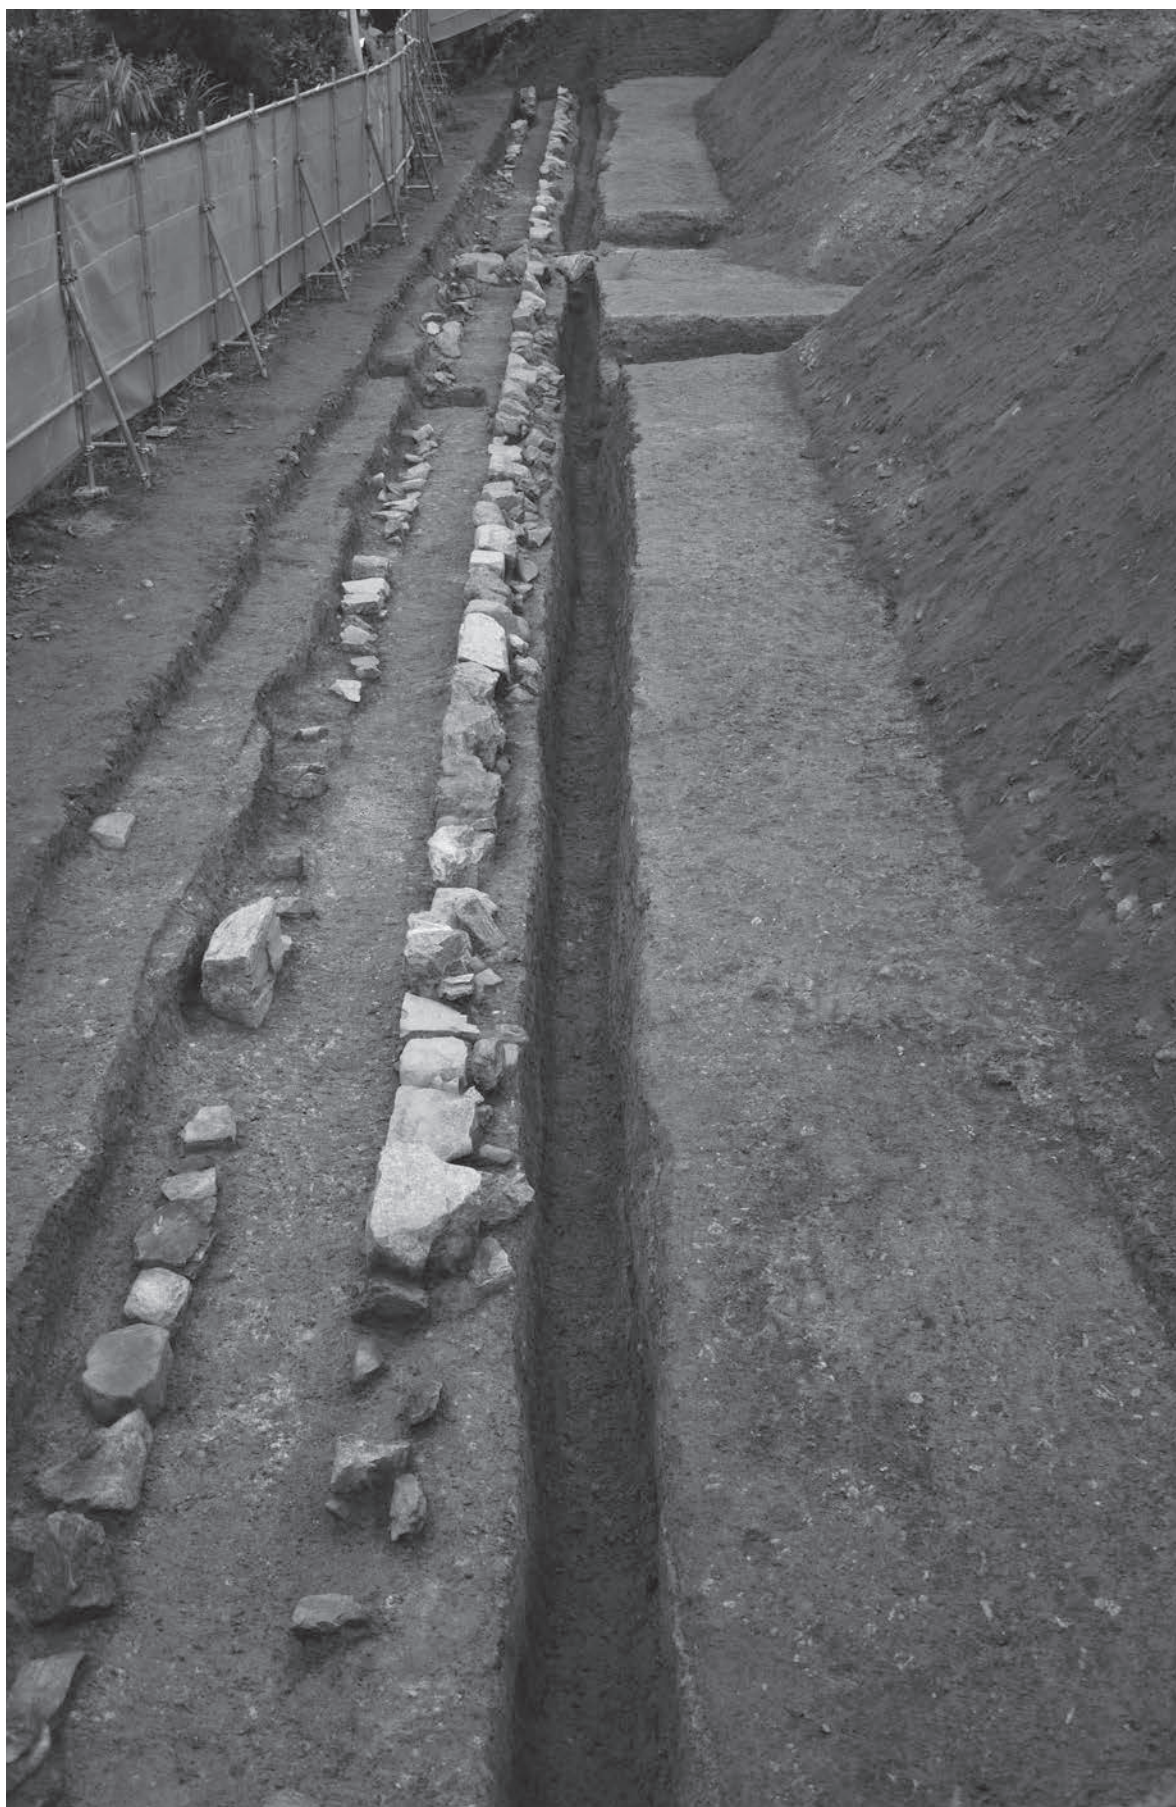
1 素掘り溝 06SD (南から)

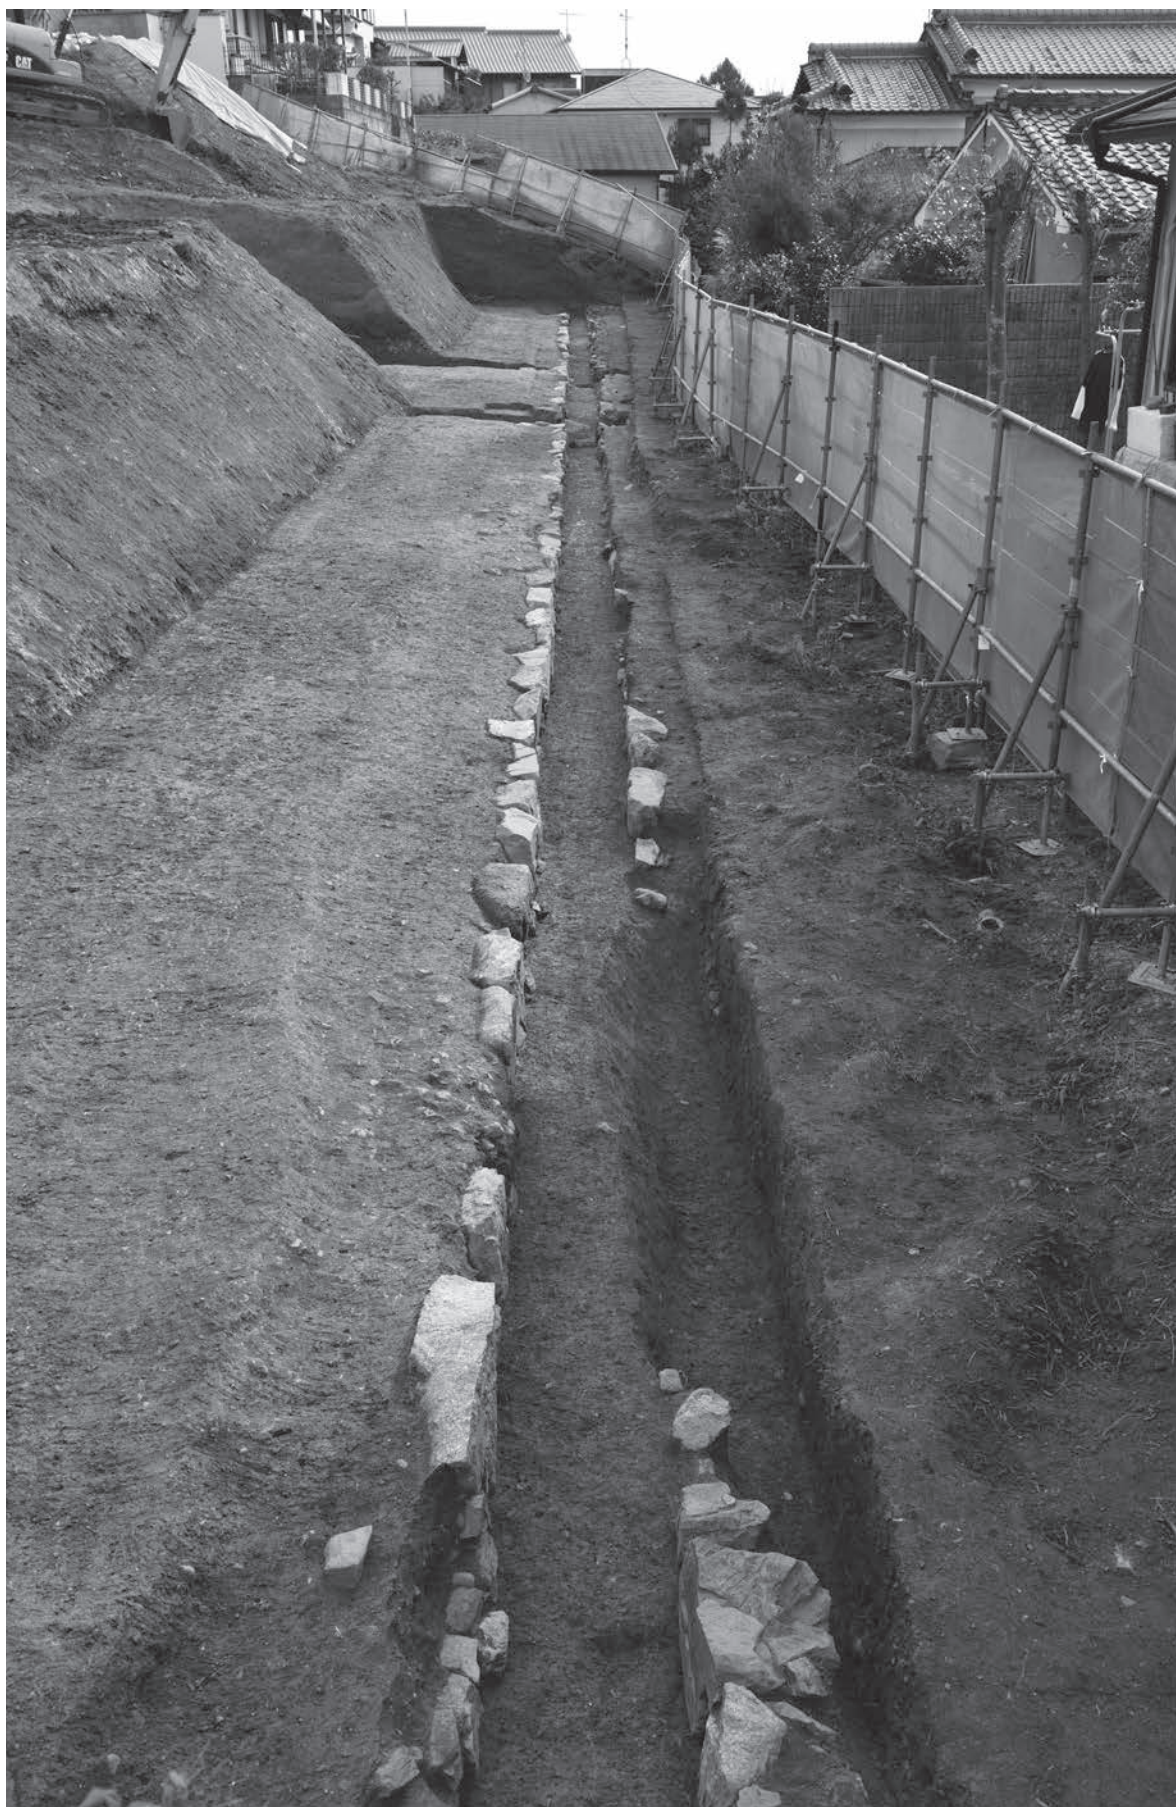
1 石組溝 08SD の溝内完掘 (北から)

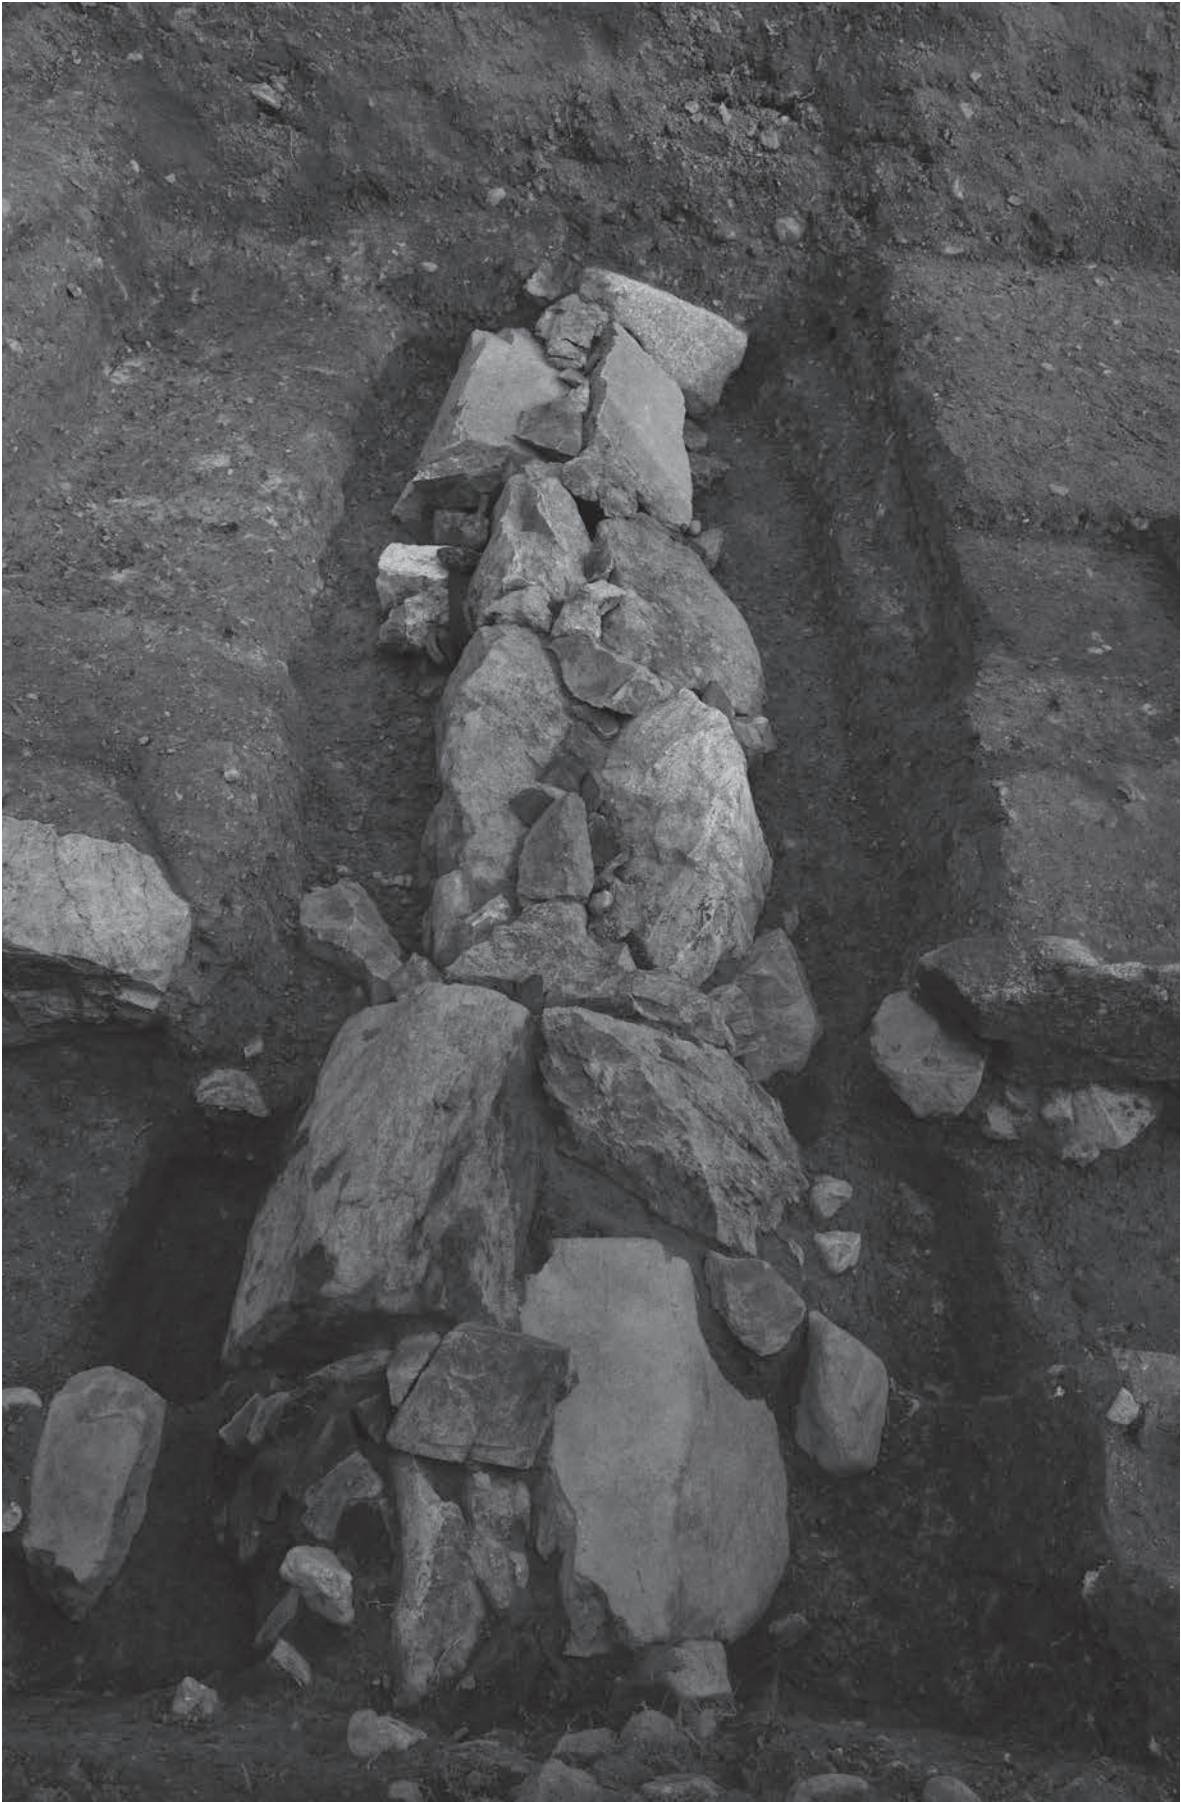
1 石組暗渠排水溝 09SD (西から)

暗渠内には底辺 0.4～0.5 m、高さ 0.3～0.4 m の三角形の空間ができており、2 層の堆積層がみられ、頂部には未だに僅かな空間が残っていた。暗渠の埋め戻しは 4 層以上で行われ、特に最上部は締まりの強い礫を多く含む層で行われ、路面の復原を意識していたものとみられる。

この暗渠排水溝 09SD は、西側の大名屋敷は勿論であるが、石組溝 08SD 廃絶後の遺構である。石垣 05SL については解体前か解体後であるか不明ではあるが、石垣が解体されていたならば入るであろう花崗岩の割れ石（木っ端）が全く入っていないこと、解体以前で石垣下の雨水を西側に排水し、道路 07SF がいまだに利用されていた時期と考えることができる。道路 07SF が利用されていないのであれば、暗渠にする意味がないことはいままでのことから施工時期は、伏見城第IV a期末か第IV b期の元和期と考えることができる。
