# 平城宮発掘調査報告 IX

奈良国立文化財研究所

— 宮城門・大垣の調査 —

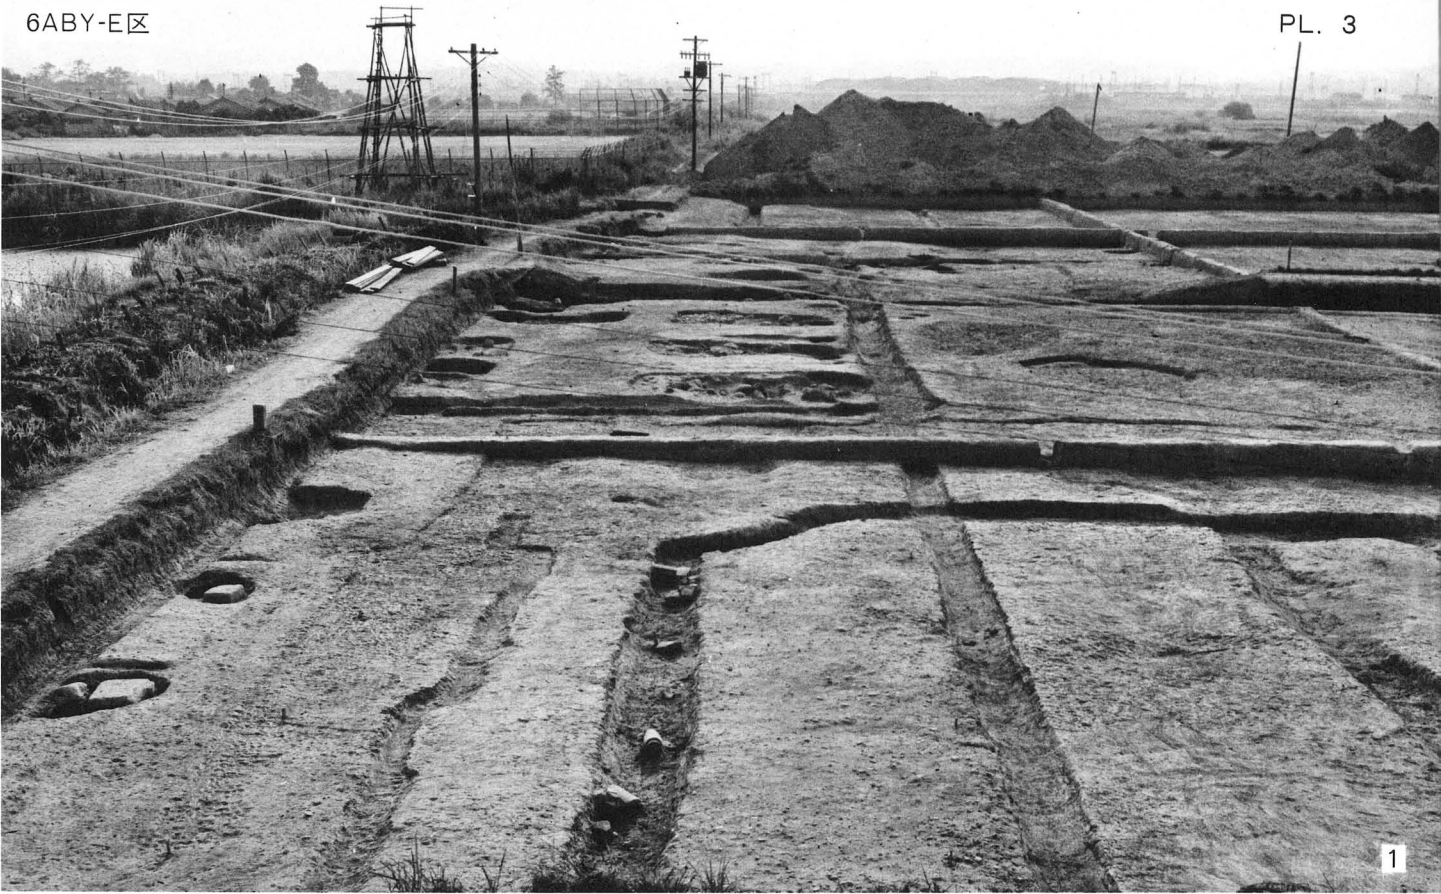
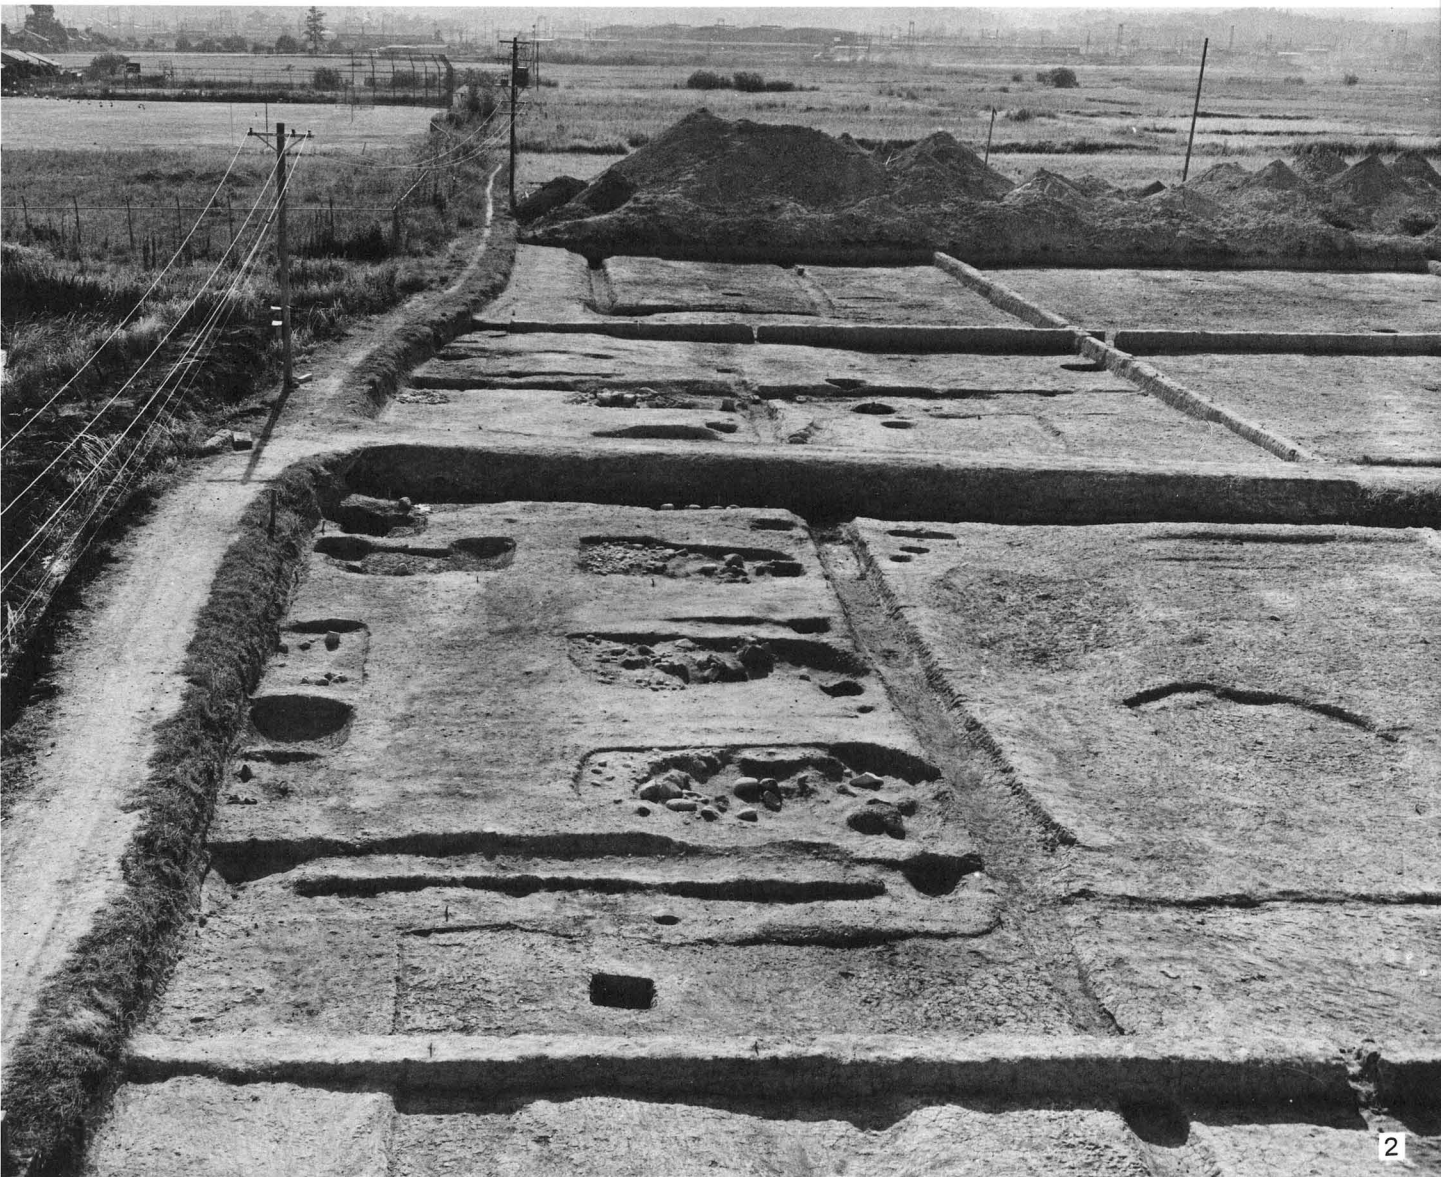
1. 南面大垣SA1200・朱雀門SB1800・東脇門SB1801 東から  
2. 朱雀門SB1800・塀SA1812 東から

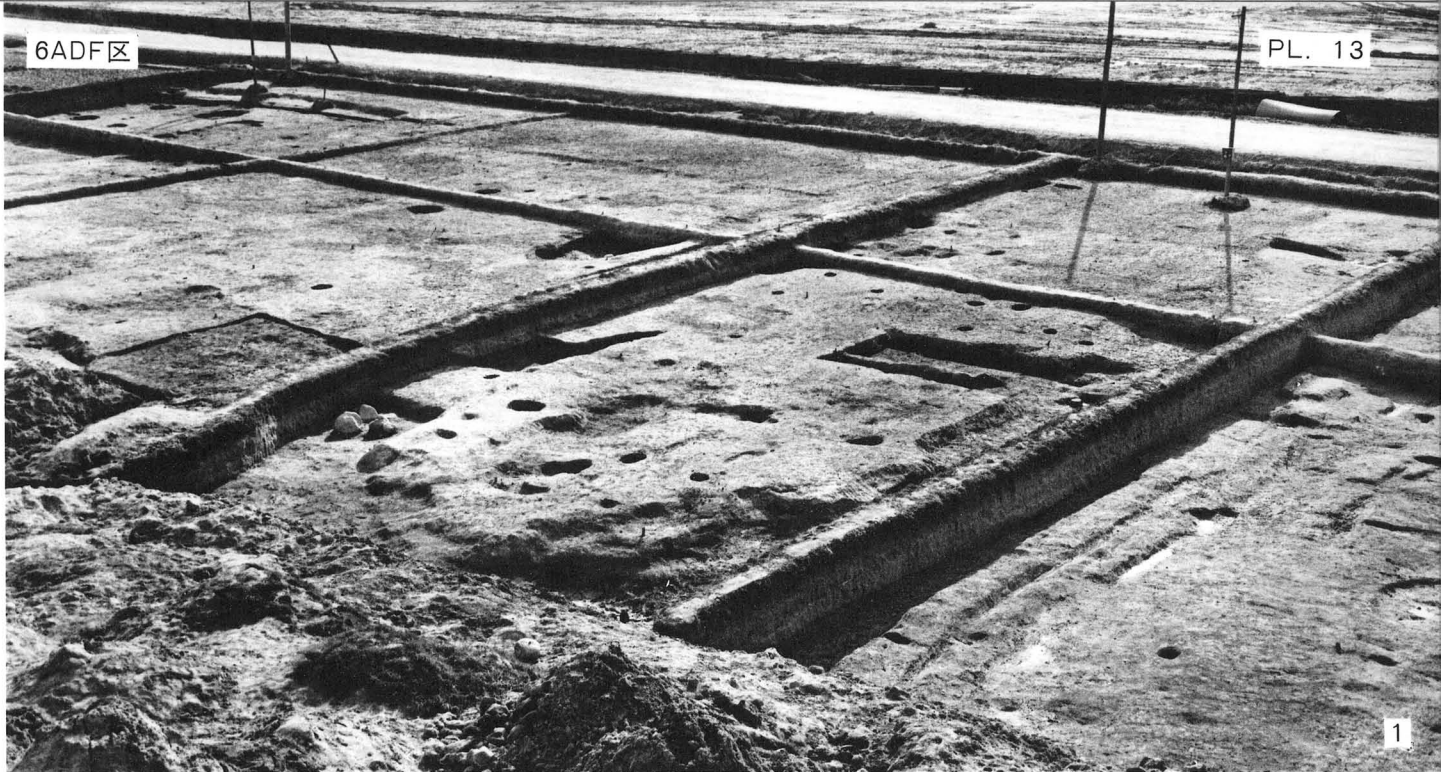
1. R・T地区全景 東北から

2. 西面大垣SA1600・玉手門SB1616 南から

第15次調査は宮の西面南門（玉手門）推定地で実施した。門の遺構（SB1616）は、基壇部の削平が著しく、礎石や根石が残存せず、掘込み地業による基壇基底部を確認したのみである。その規模は南北長、即ち桁行方向が32.1mである。東西方向については西半部が県道下になるため、状況が明確でないが、幅2.7mの大垣が中心にとりつくであろうから、西面大垣のとりつき状況から14mと推定した。この地域は建物遺構が少ないが、中央部で検出した東西塀 SA1692 は官衙地域の区画をなす施設の様である。

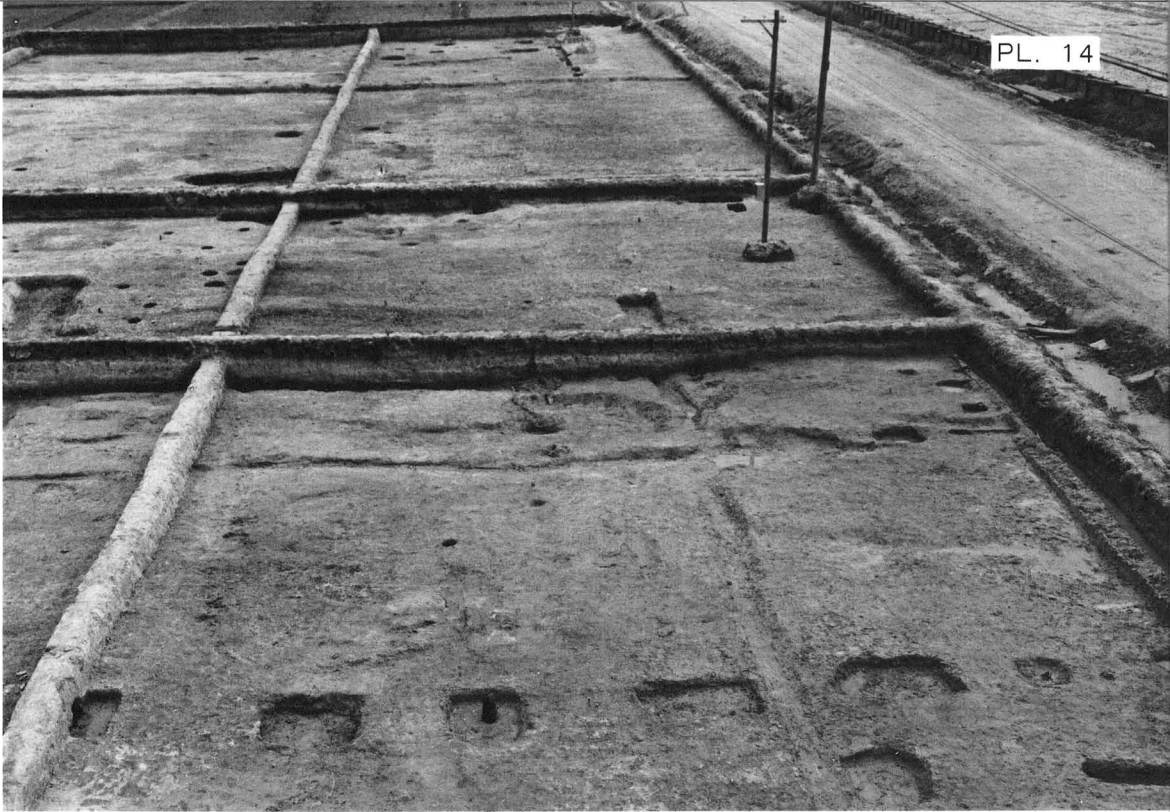
1. 玉手門SB1616  
東西塀SA1692  
北から

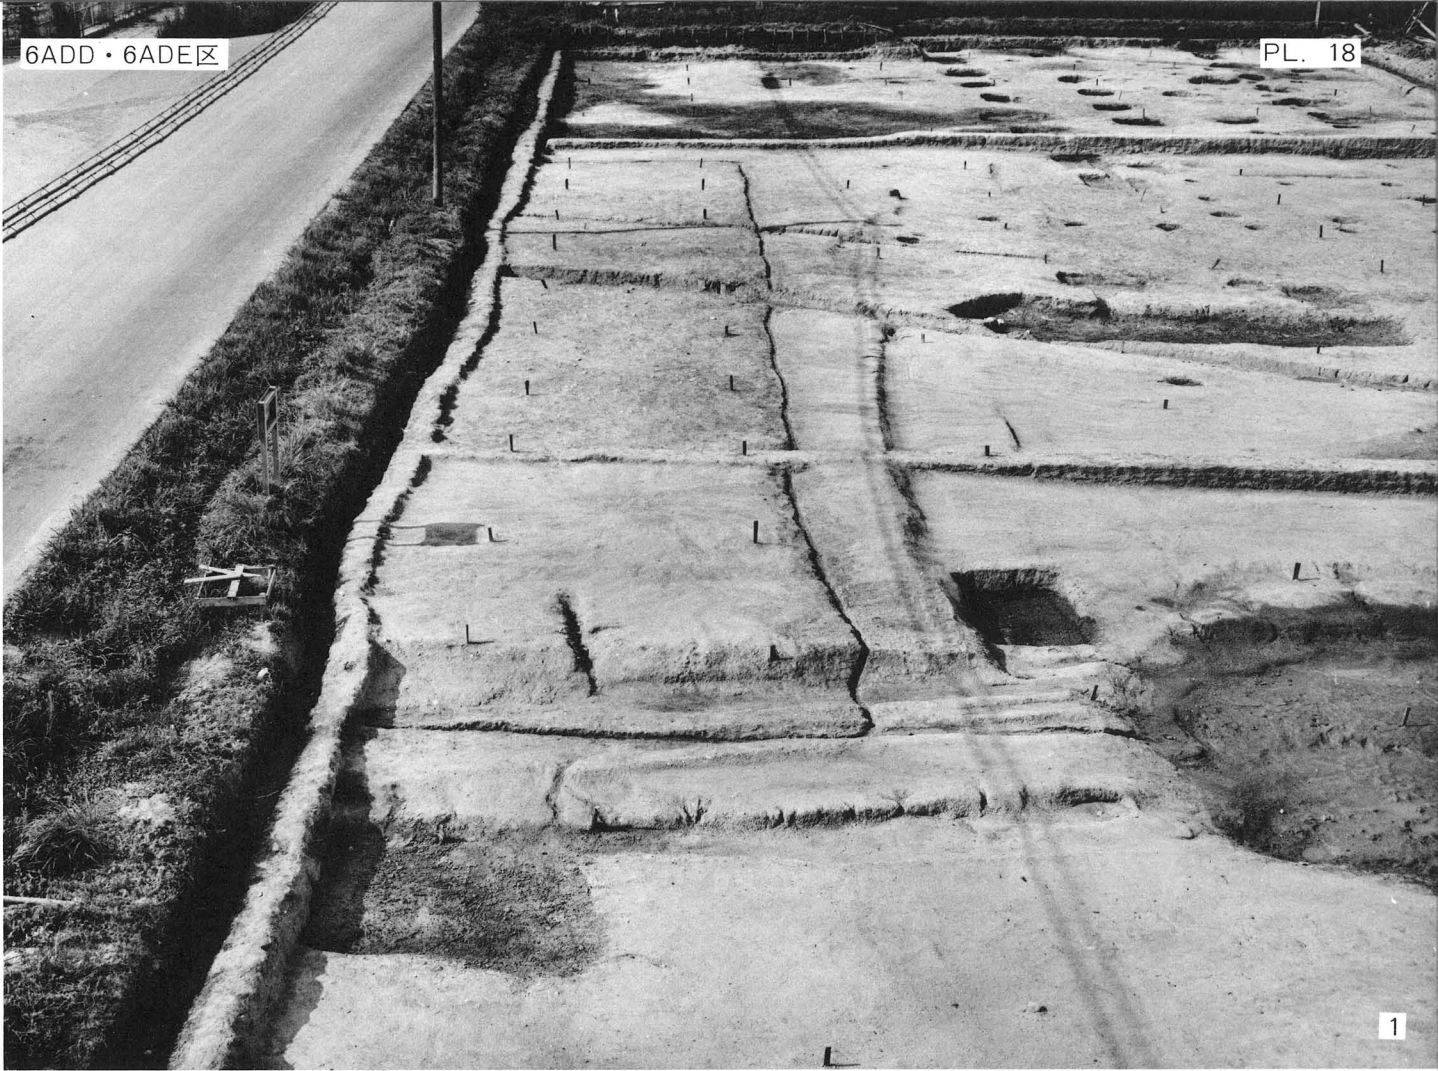
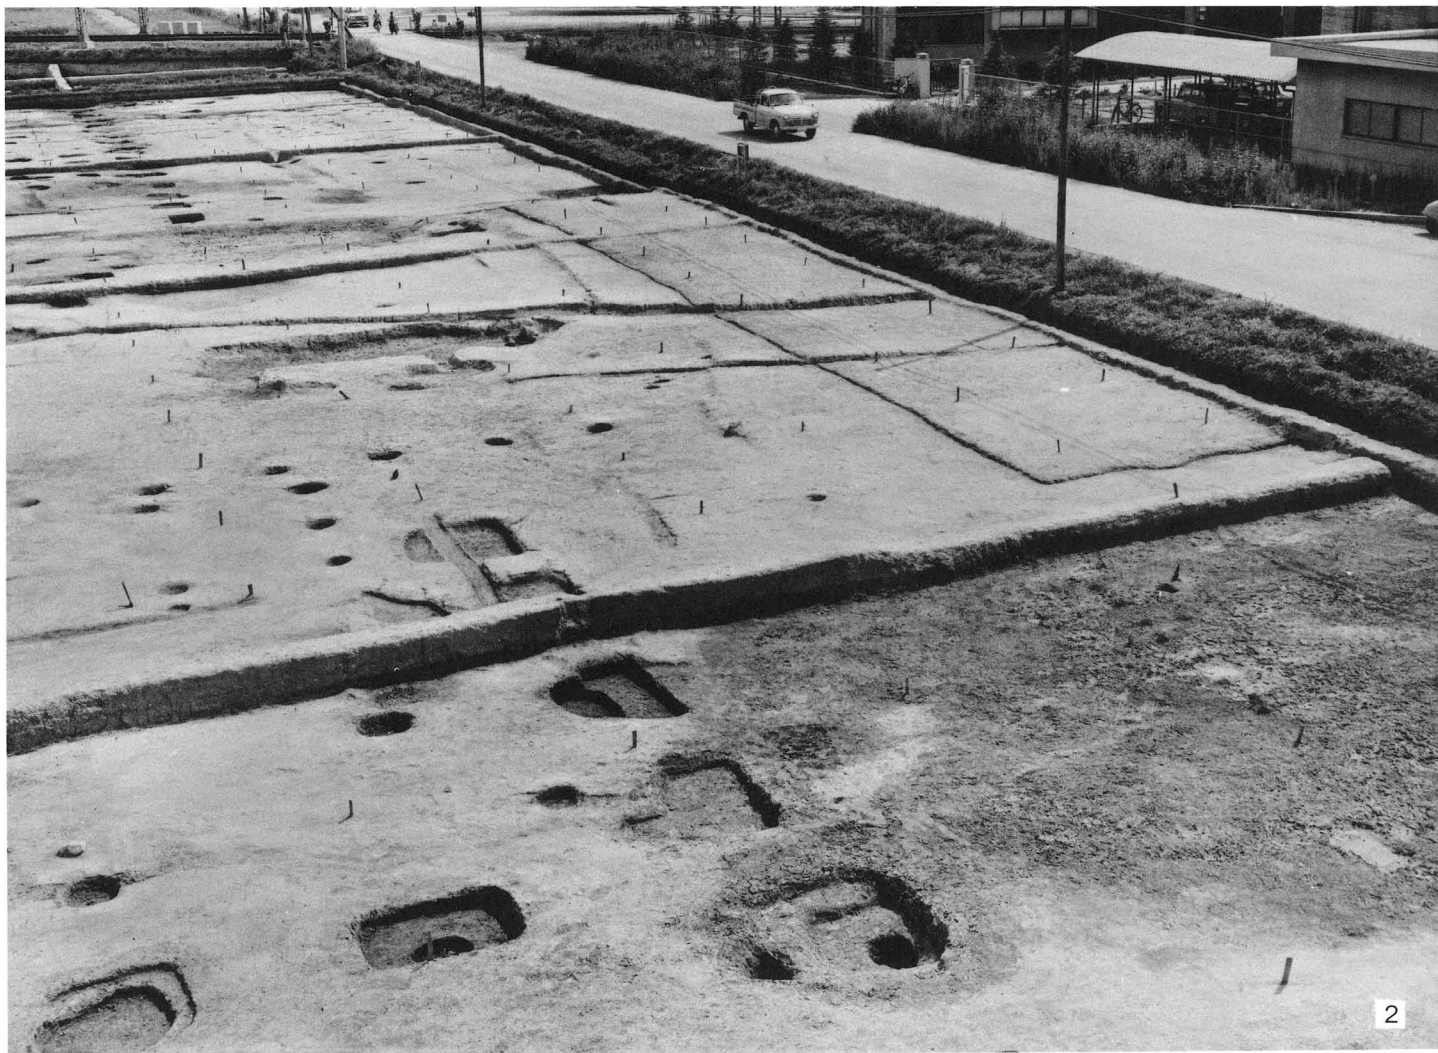
1. 佐伯門SB3600 南から  
2. 佐伯門SB3600, 塀SA3590・3680 東北から

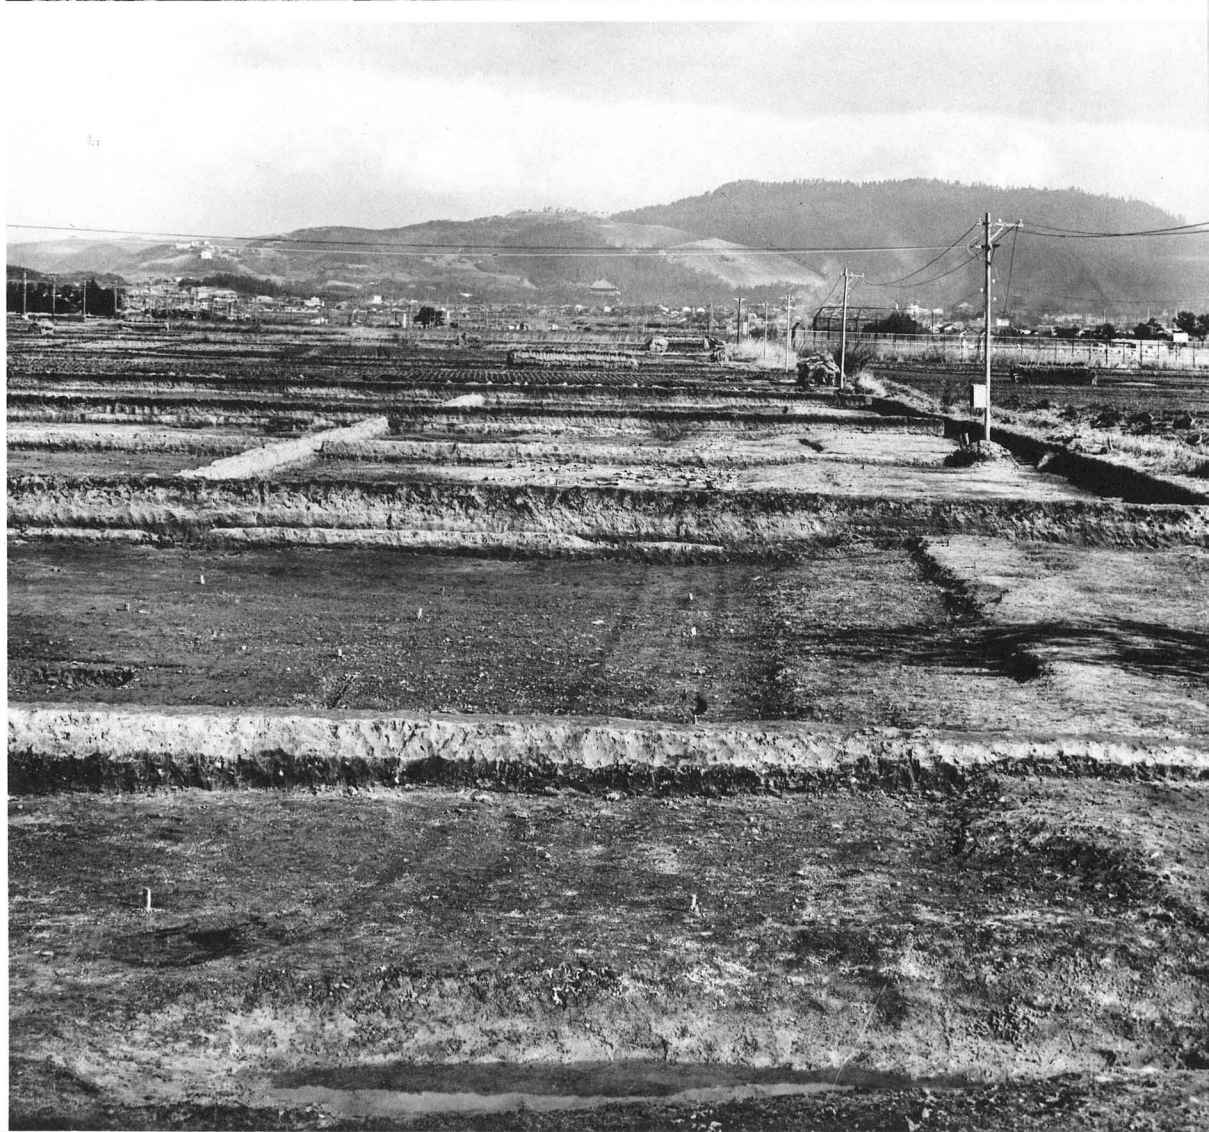
2. 宮南辺部  
西から

宮の南面大垣で、発掘区の南辺に東西全面にわたって検出した。これは宮中央部の6ABY区で検出した大垣に連なる。南縁は現灌漑用水路で破壊されているが、基底部の築土をほぼ8.5mの幅で検出した。基底部は層状のいわゆる版築ではなく、ブロック状の粘土をつき固めたもので、検出した厚さは70~80cmにおよぶ。大垣本体は削平されているが、発掘区のなかほど、I地区で大垣の基底部幅2.7mと北側の犬走り3.5mが確認された。付近から多量の瓦が出土しており、大垣は瓦葺きであったことがわかる。寄柱の痕跡は明らかにし得なかった。犬走りの北縁で断続的に連なる東西溝(幅0.8~1.2m、深さ0.1~0.2m)は大垣の北雨落溝と考えられる。

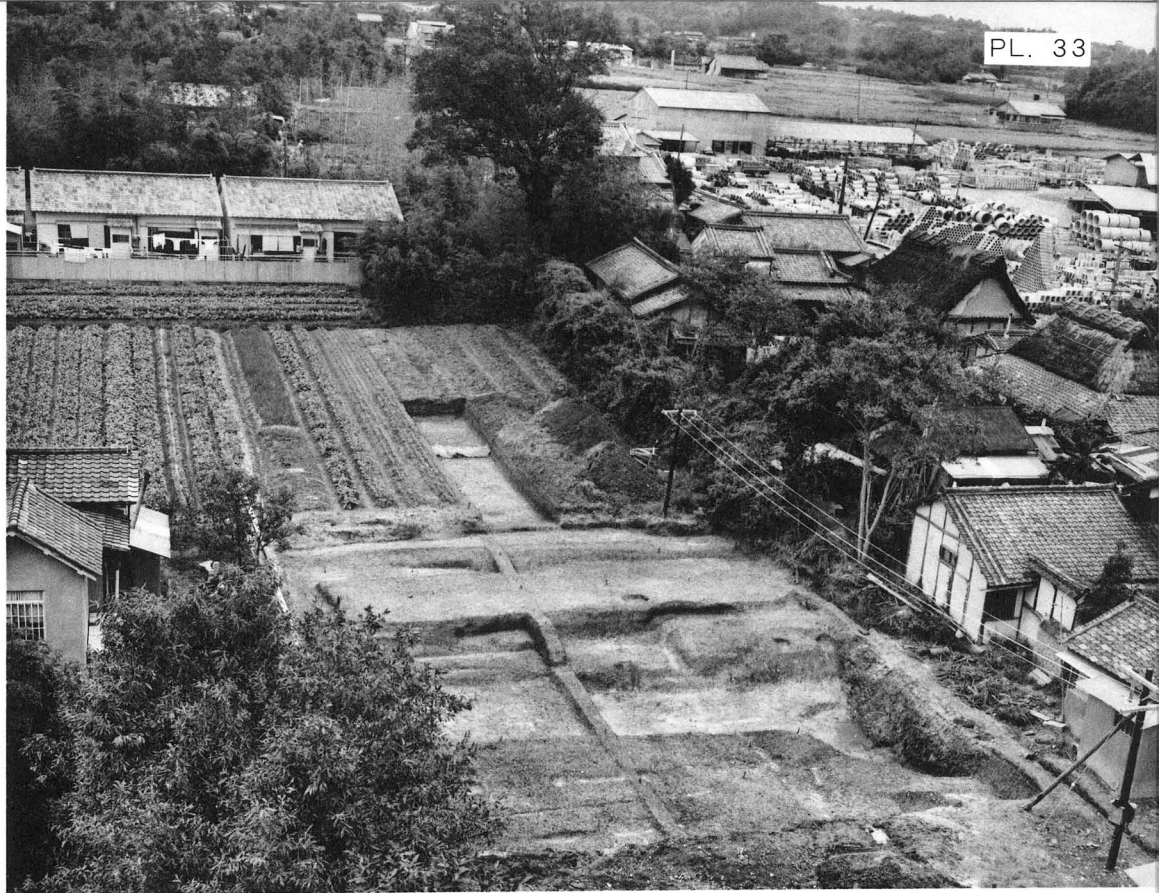
1. 6ABA区北半  
6ABN区全景  
西南から
