# 檜原廃寺発掘調査概要

昭和55年度

京都市埋蔵文化財調査センター  
財団法人 京都市埋蔵文化財研究所

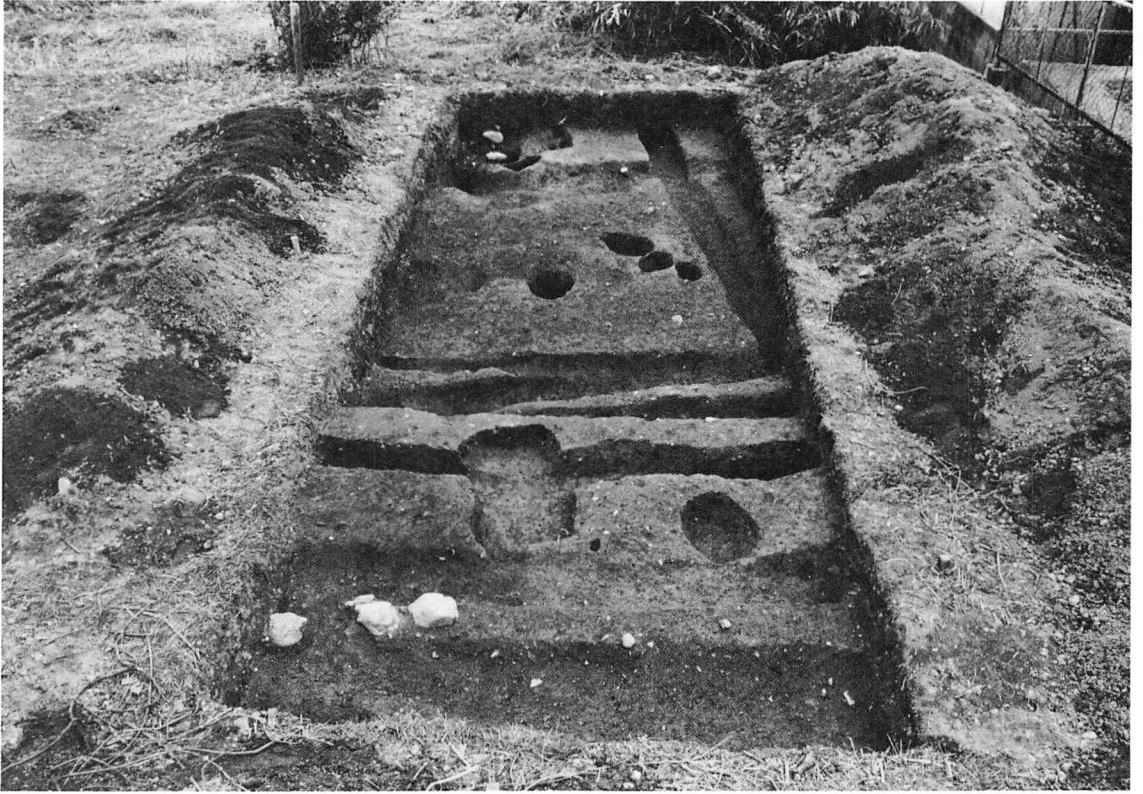
1 1トレンチ全景(西から)

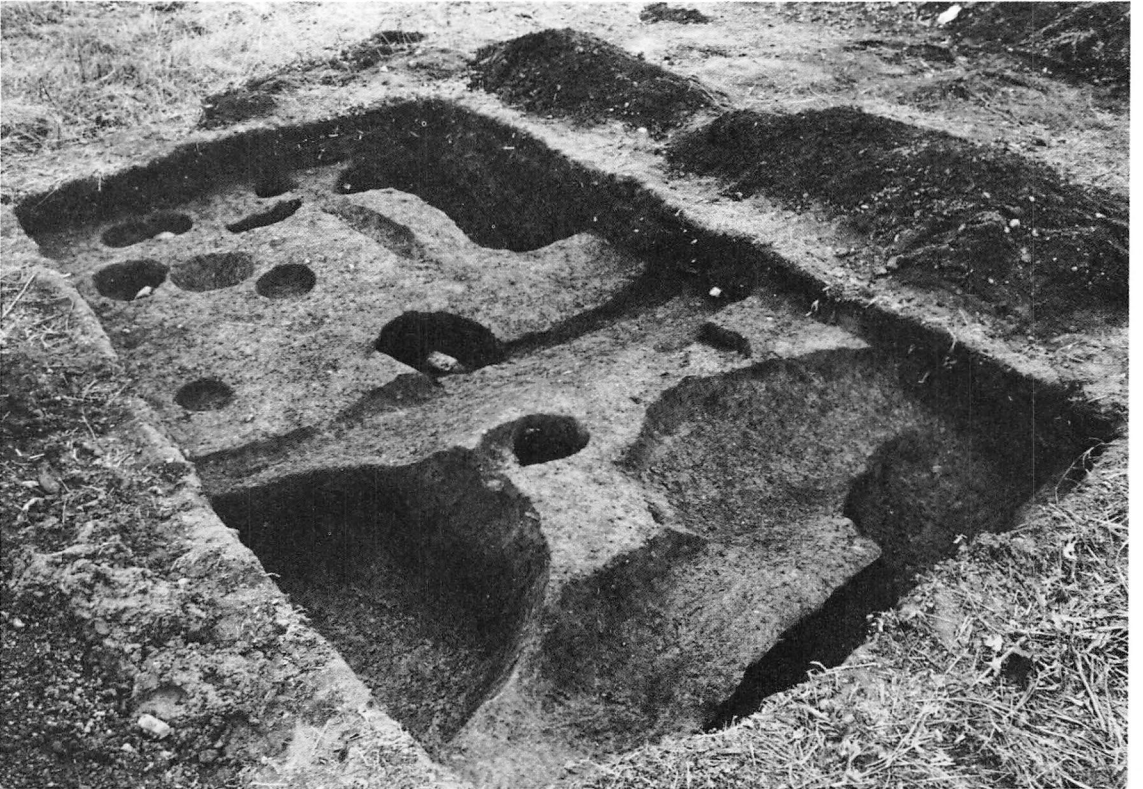
2 2トレンチ全景(北西から)

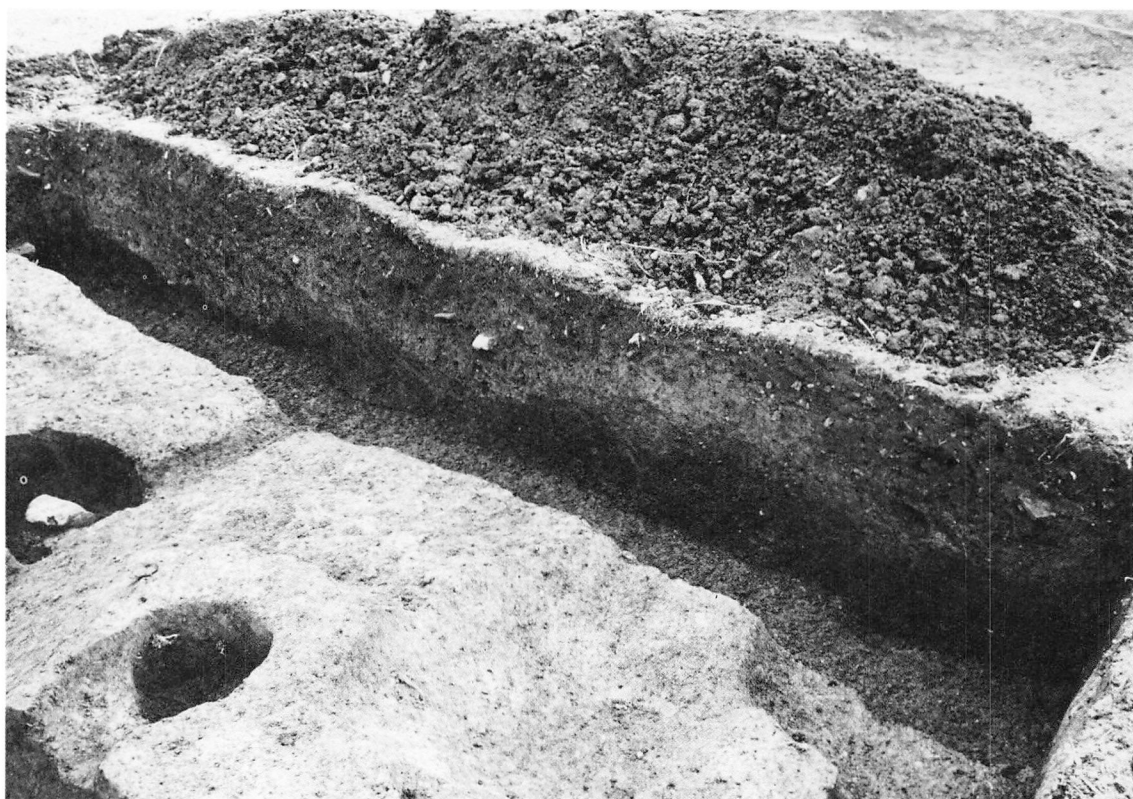
1 2トレンチ南壁断面(北から)
