京都市内遺跡発掘調査概報

平成12年度

山科本願寺跡

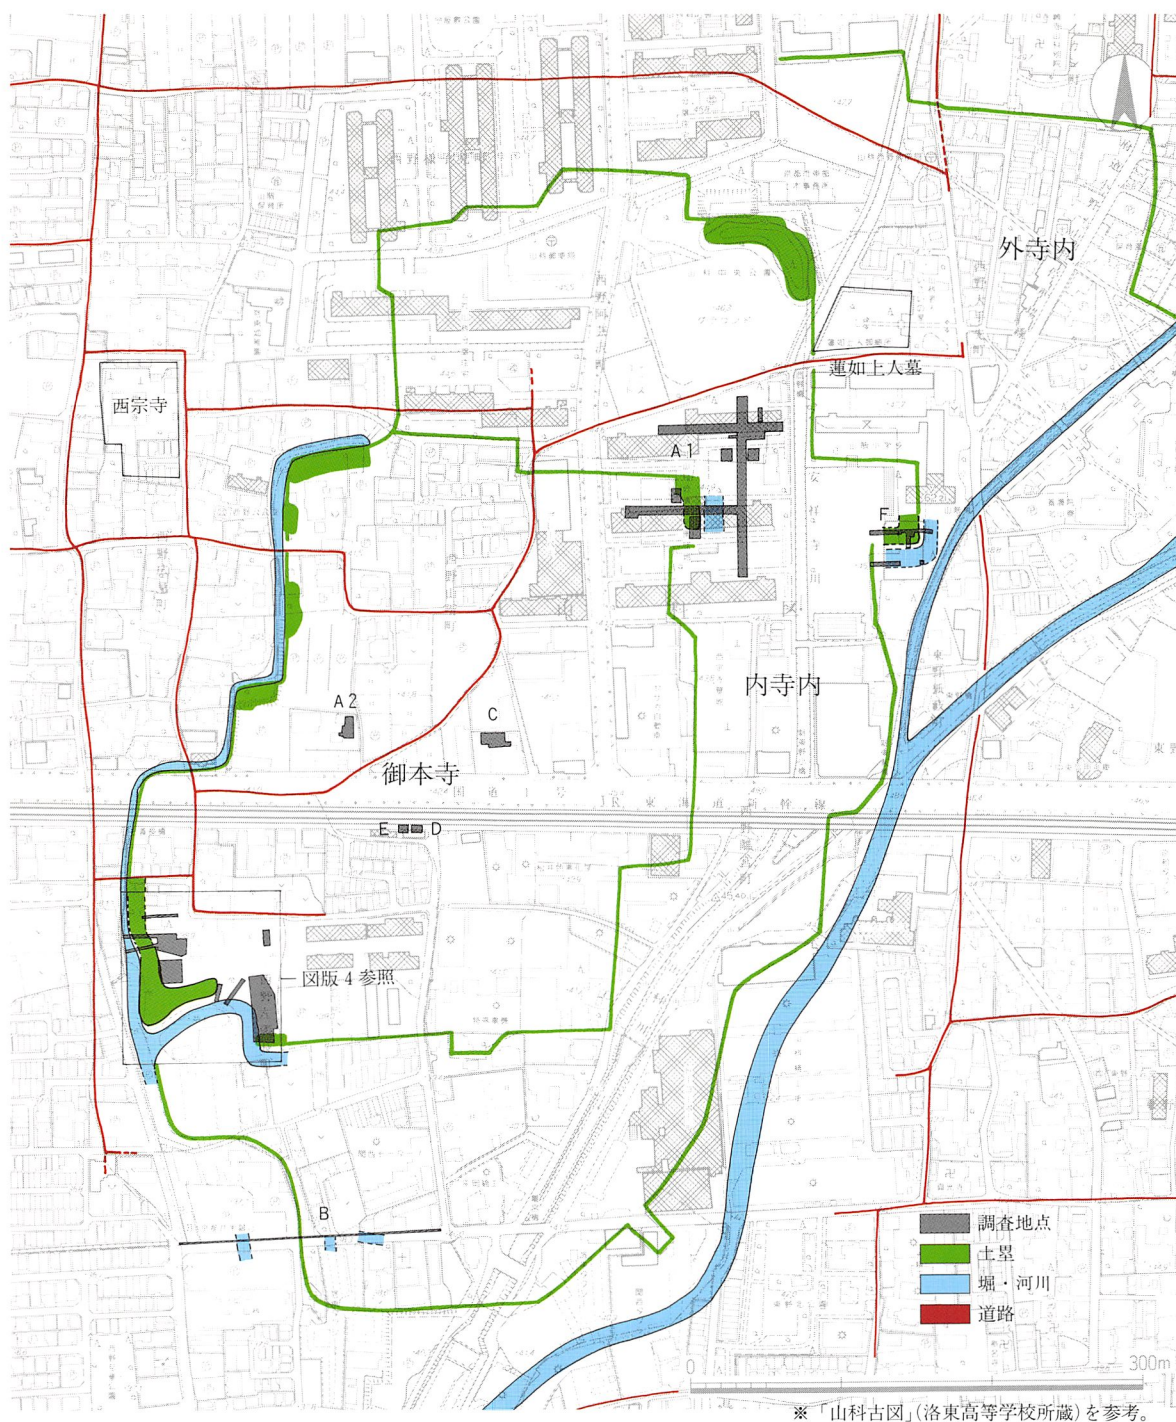
山科本願寺復原図および調査一覧

浄土真宗中興の祖、蓮如上人は本願寺再興の地を山科に求め、真宗寺院を中心とした壮大な都市を建設する。これを「山科本願寺」とよび、周りに堀や土塁をめぐる環濠城塞都市であった。造営は文明十年（1478）から開始され、この年に「小坊」「馬屋」、以後順次「庭園」「伺所」「寢殿」「御影堂」などの諸堂が築造され、文明十三年（1481）の「阿弥陀堂」の完成をもって山科本願寺はほぼ完成した。

その位置は山科盆地の中央やや西より、四ノ宮川と山科川の合流点の西側一帯である。ここは両河川が形成する扇状地の先端部に相当する。現地名では山科区西野今屋敷町・様子見町・阿芸沢町・広見町・山階町・大手先町・離宮町・左義長町、東野舞台町にあたり、その規模は東西約0.8km、南北0.9km、総面積約80ヘクタールにおよぶものと推定されている。現在でもこの周辺には土塁や堀の一部が竹藪や雑木林あるいは水路として遺存しており、その規模を偲ばせている。

山科本願寺は中核をなす「御本寺」とそれを取り巻く「内寺内」「外寺内」とよばれる3つの郭によって構成されており、寺院の諸堂のほかに寺内町と称される町並みがつくられていた。ここでは各種の商業活動や手工業生産が盛んに行われ、経済的にも発展した。しかしながら、その隆盛も長くは続かず蓮如の二代後、証如の時代には戦国の争乱に巻き込まれる。そしてついに天文元年（1532）日蓮宗徒、近江の守護六角氏らの軍勢によって焼き討ちされ、一堂残らず灰燼に帰ってしまった。その際、侵入軍の突破口となったと記録されている「水落」が本調査区の周辺であると推測されている。
