京都市内遺跡発掘調査概報

平成8年度

京都市文化市民局

I 鳥羽離宮跡第140次調査

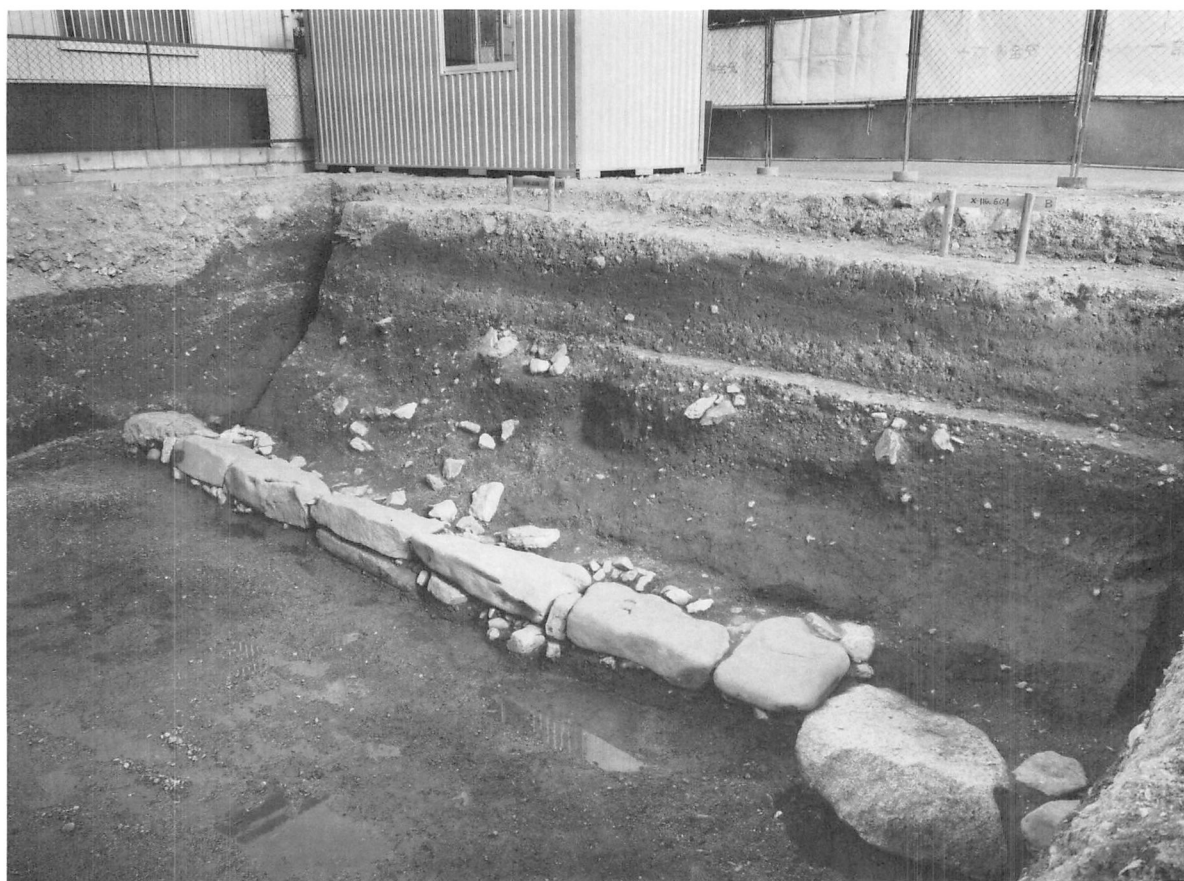
1 堀・石垣最下段石列（南西から）

堀（SD1） 南北方向の溝である。幅約6m、深さ約1.5mを測る。溝の西岸は、素掘りのままであったと考えられるが、自然流路に削平されており西肩口の確認はできなかった。東岸の天皇陵側は、自然石を積み上げて護岸されていた。これまでの調査区と同様に石垣の石は、ほとんど抜き取られていたが、最下段の石列（1段目）と倒れ込んだ2段目の2石を検出することができた。堀の底部中央は、少々窪んでいた。
