# 殿村遺跡

—発掘調査報告書(第1・9次・総括)—

# 虚空蔵山城跡

—岩屋社周辺測量調査報告書—

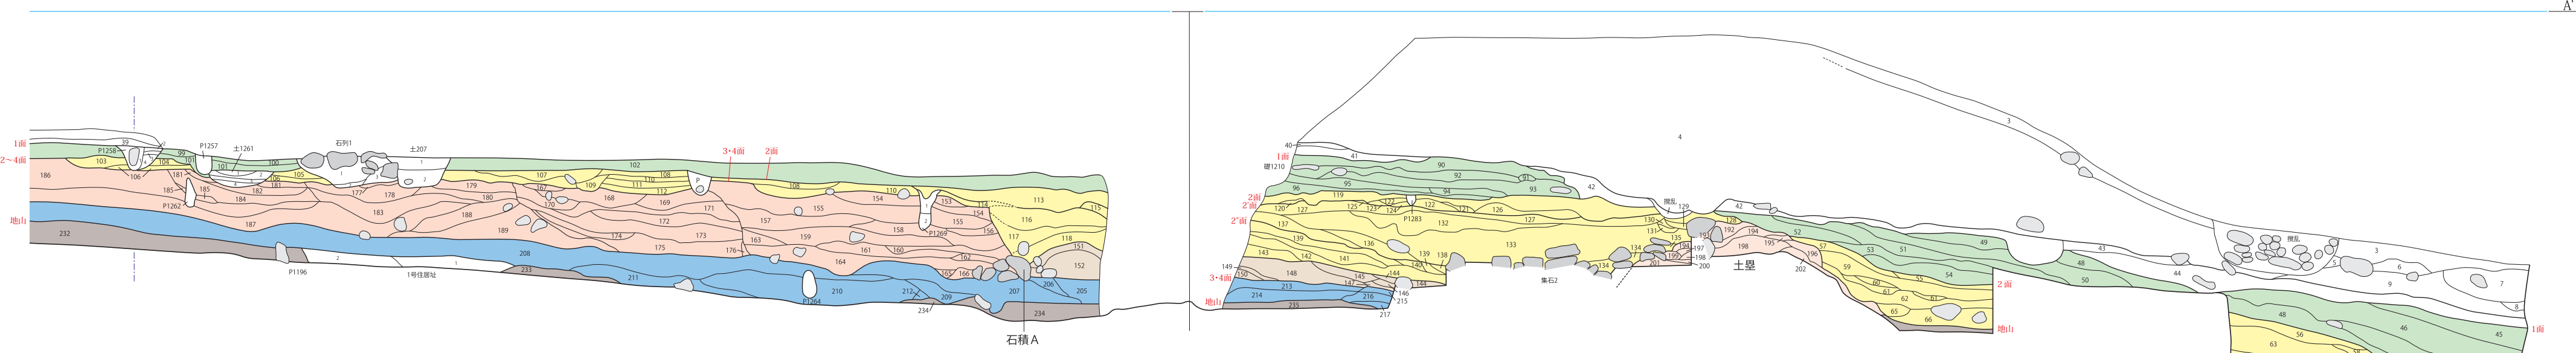
第 81 図 トレンチ断面図 (2)

東トレンチ東壁セクション
