# **長者屋敷遺跡 第5次調査**

**市内遺跡発掘調査概報 2**

**中津市文化財調査報告 第47集**

**中津市教育委員会**

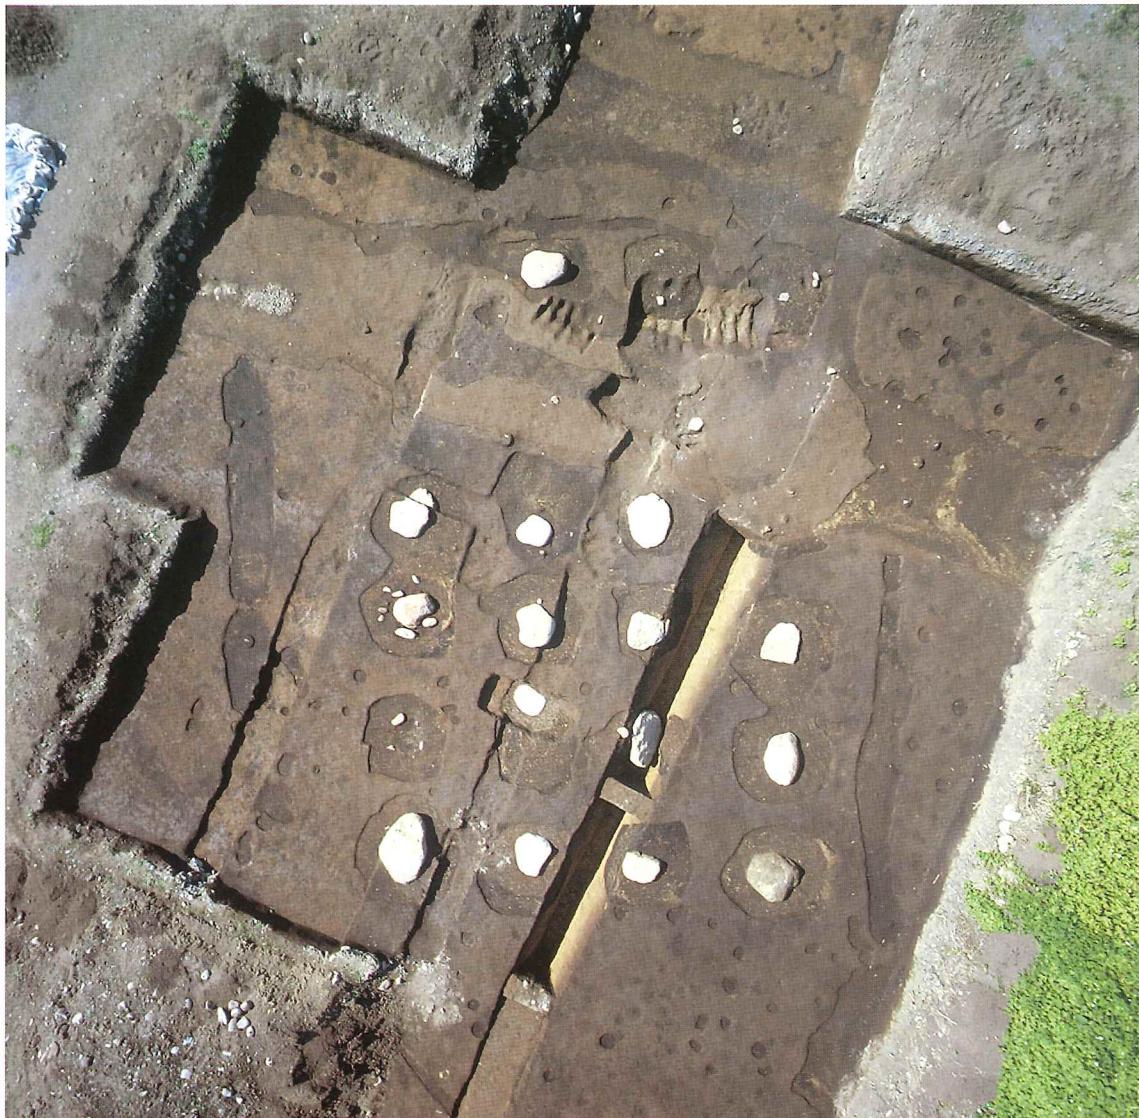
卷頭図版 3

礎石建物 SB-13

これまでの建物が南北棟だったのに対し、90度まがった東西棟の建物が出土した。遺跡内で唯一検出された礎石建物である。

3間×5間、建物規模は7.2m×11.7m、身舎面積約84m<sup>2</sup>、主軸は2度西にふれる。隣接するSB-12をその大きさのまま90度方角を変えた形である。柱穴の直径は約1.5～2.4m、柱穴の中心には礎石

24個あるはずの柱穴は一部を中世の溝SD-23、近代の溝SD-24にカットされており、確認できたのは19個である。その内礎石が見つかったのは13個。内、Pit6の礎石は後世に穴をほって埋め込まれており、現位置を保っていない。Pit7の礎石は遺跡内に近代の溝SD-24が掘削されたとき、堀の中にそのまま落とし込まれていた。現位置を保った礎石は11個である。石の径は0.7～1.5m。

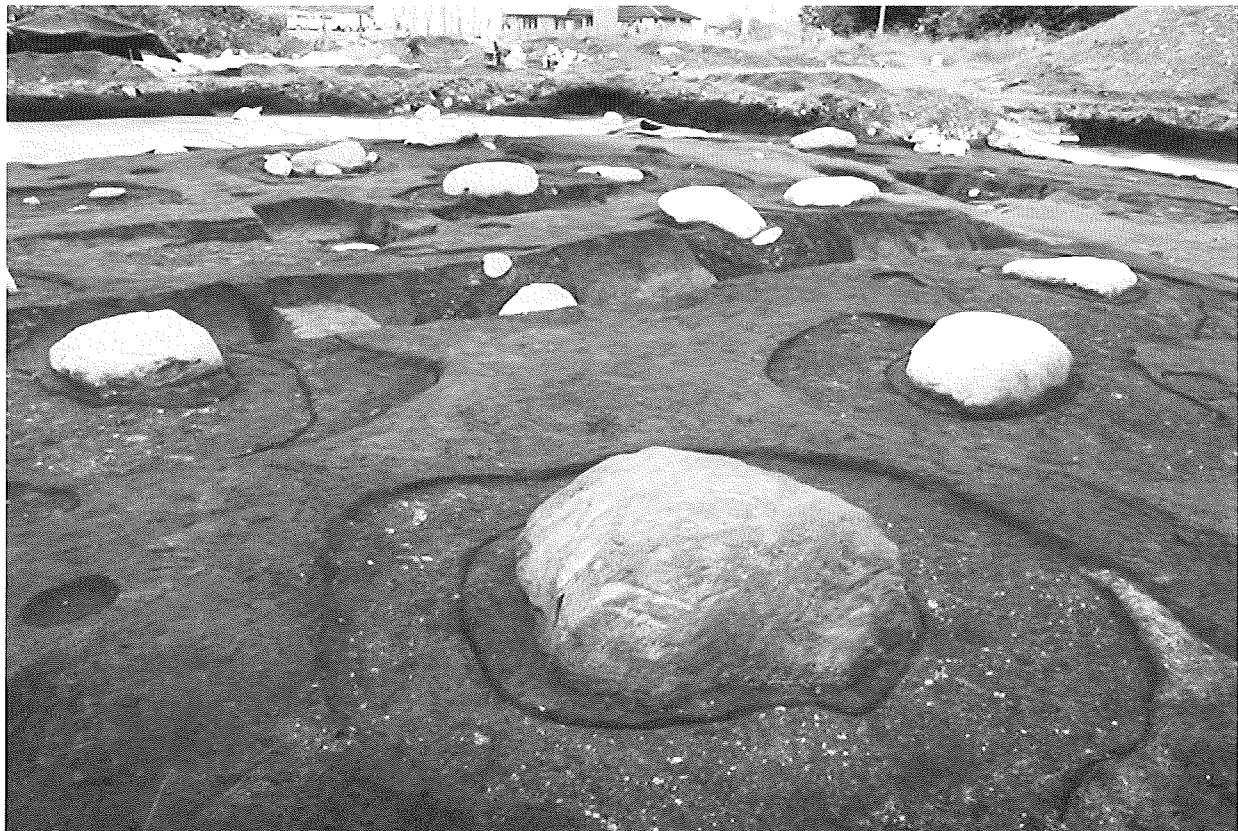
写真15 SB-13（東北→西南、手前はPit4の礎石）

Pit3やPit4、5、8、10、11、12、13、14、15などには、礎石を据えるときの小さな浅い掘り込みが確認できており、三度目の建物として礎石建物に移行したことがわかった。Pit11やPit13に見える礎石の下の石は、柱を抜き、掘りなおして弱くなった地盤の根固めに据えられたものであろうか。第6図6はPit14出土の須恵器蓋。8世紀後半。

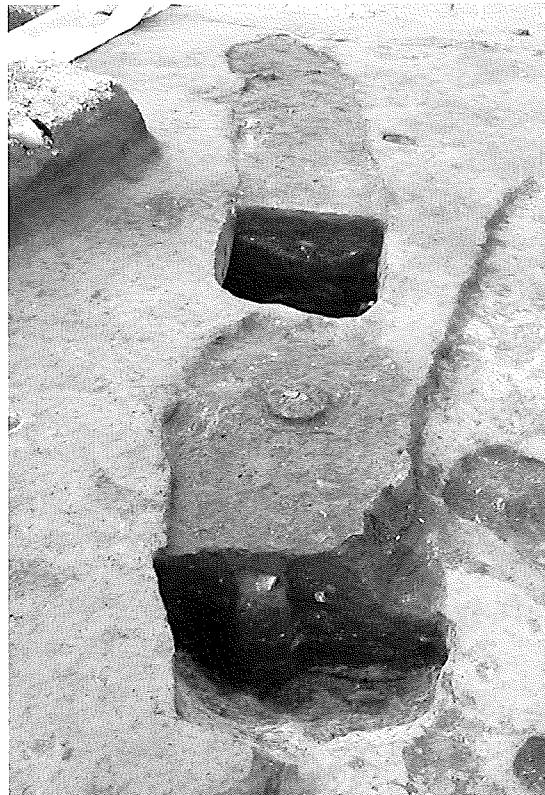
写真17 SD-21（西→東）

写真18 SD-21の断面

SB-13の北側と南側には溝が平行していた。SD-20と、SD-21である。北側のSD-21はSB-13の柱穴から約50～70cmはなれていた。幅は約70cm、深さ約30～70cmで、壁面はややオーバーハングする。西側で途切れ、小さな土坑が連続する形になっている。
