相原廃寺 III

1990年度中津地区遺跡群発掘調査概報(III)
中津市文化財調査報告第10集

中津市教育委員会

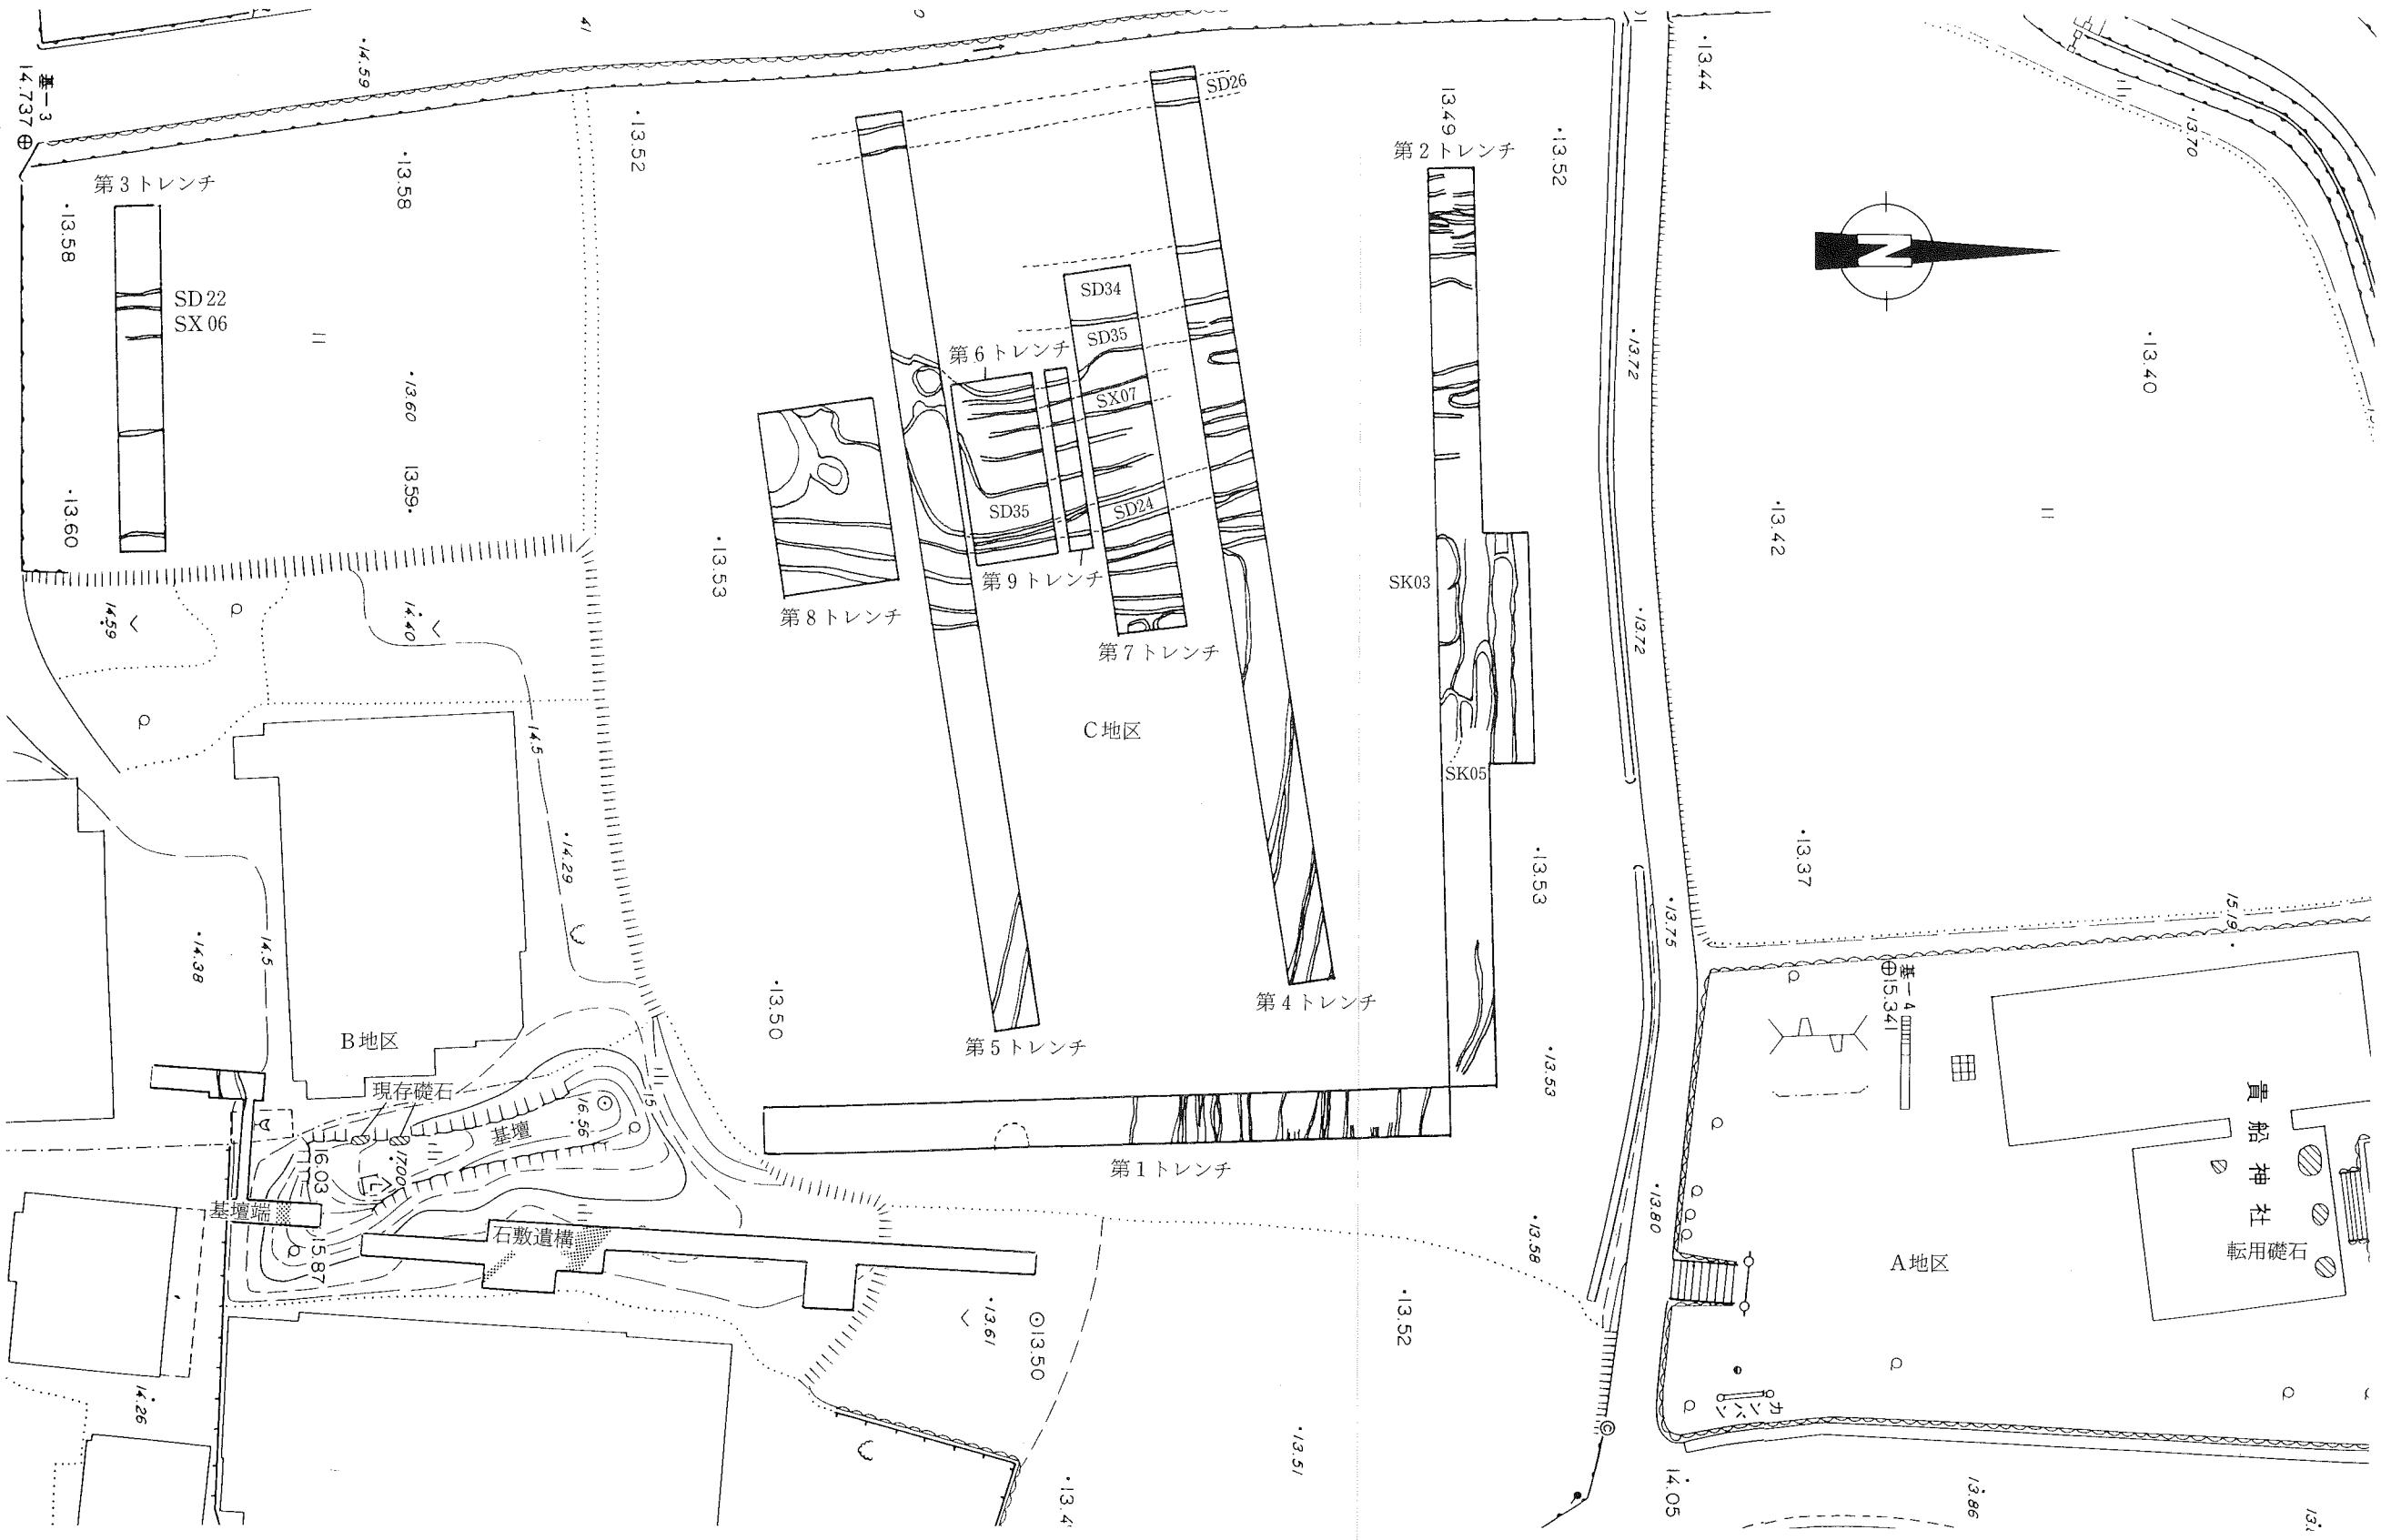
図2 相原廃寺周辺地形図 (S = $\frac{1}{300}$)

今年度の調査は前年度までの成果をふまえ、C地区を中心に行なった。前年度の調査では、C地区の周辺部分（C地区第1～第3トレンチ）で瓦留（SK 05）や溝状遺構が存在することが明らかとなっており、本年度はC地区水田中央部分を中心に遺構の確認を行なった。設定したトレンチは6本で、磁北方向を基準とした。まず第4・第5トレンチ（ $2 \times 40m$ ）を基本として設定した結果、トレンチ中央部付近を中心に溝状遺構と多量の古瓦の分布がみられた。このため、中央部付近についてさらに第6トレンチ（ $4 \times 8m$ ）、第7トレンチ（ $3 \times 16m$ ）、第8トレンチ（ $5 \times 8m$ ）、第9トレンチ（ $1 \times 8m$ ）をそれぞれ設定して遺構の広がりの確認に努めた。その結果、C地区中央部では南北方向（ほぼ磁北）を基本とした溝状遺構が多く認められ、特に第6トレンチから第7トレンチにかけてはL字状に屈曲し、古瓦を多量に出土するSD 35が検出され、注目された。また、第4トレンチと第5トレンチ西端ではやはり南北に走る溝状遺構（SD 26）が検出され、前年度調査された第3トレンチSD 22、SX 06との関連上、興味が持たれた。

SD 35は第7トレンチから第8トレンチにかけて検出された。最大巾2.1m、深さ0.25m程で、第6トレンチから第7トレンチにかけて西側へほぼ直角に屈曲し、さらに第8トレンチにかけて再び南側へ曲る。丁度鍵の手状を程し、多量の古瓦と礫を含む。第6トレンチから第9トレンチにかけてはやや大きめの礫が遺構に直交する状況で直線的に5条配置されており注目された。ただ、含土中に多量に含まれる古瓦等に若干の新しい遺物が含まれており、この状況と遺構の関係が問題となってくる。今後の整理作業の中で検討したい。

SD 24はSD 35に併行する状態で検出された。SD 35が第7トレンチより北側では確認できないのに対し、SD 24は第5トレンチから第4トレンチへ向けて連続的に確認された。ただし、第6トレンチでは0.4m程度であるのに対し、北側へ向うにしたがって巾広となり、第4トレンチでは最大で1.6mにもなる。また、第6トレンチでは全体に小石を敷き詰め、目くら排水の状態がみられ

るが、北側では全くみられない。第4トレンチで西側から東側へ向けて拳大の礫が流れ込んだ状態がみられる程度である。さらにこれと関連してSD 35の西側2.4mを併行して走るSX 07がある。SX 07はV層（砂質土）上にローム状の土を叩きしめたと考えられ、巾1m程度、現状で厚さ3cm程度を確認できる。第6トレンチから第7トレンチにかけ7m程度の延長がみられSD35、24との関連に興味がもたれる。

SD 26は第4、第5トレンチ西端で確認された。現状で巾1.2m程度、深さ0.1m程度である。ほぼ磁北方向に南北に直線的に認められており、前年度確認された第3トレンチSD 22との関係が注目されるが、SD 22はSD26に対し東側に約1mほど振れている。また前年に第3トレンチで注目された版築類以の遺構（SX 06）に対比できるものは確認できなかった。したがって、これをもって寺域西限を示す遺構とするには現時点では慎重にならざるおえない。

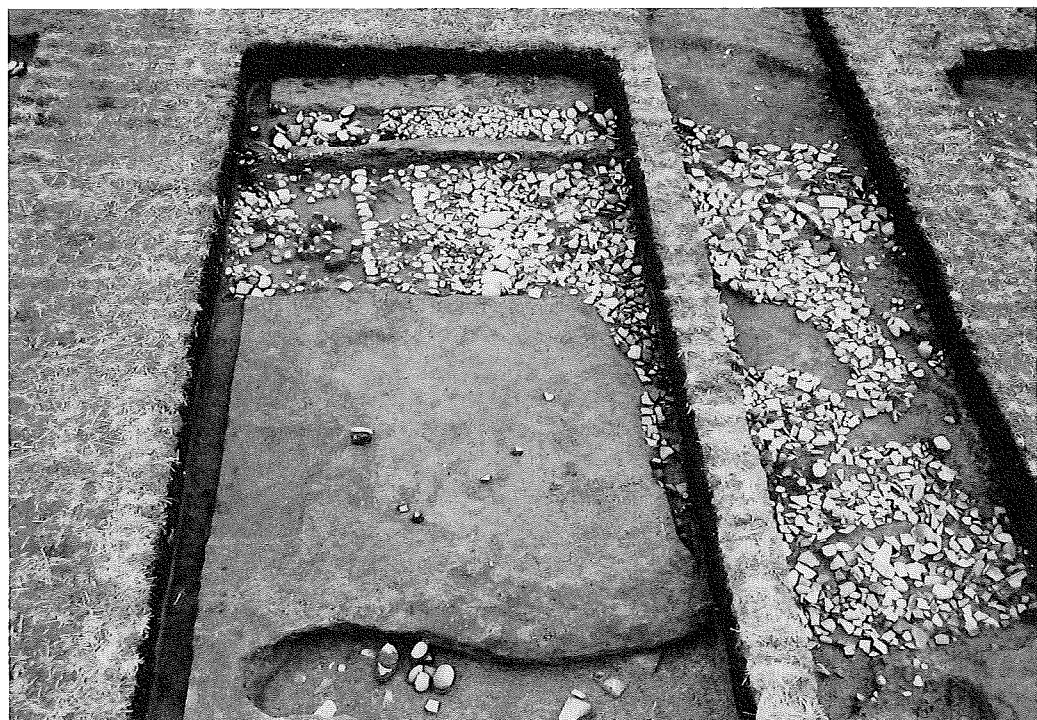
2) C地区 SD24、SD35完掘状況（西側より）

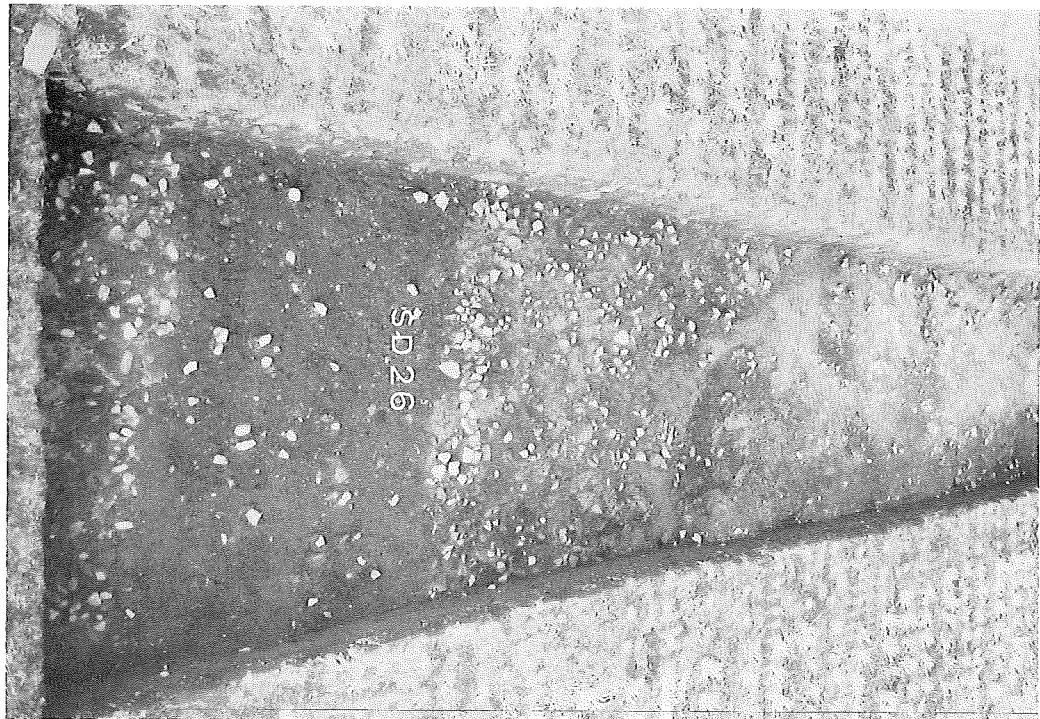
1) C地区 第4トレンチSD26検出状況（西側より）

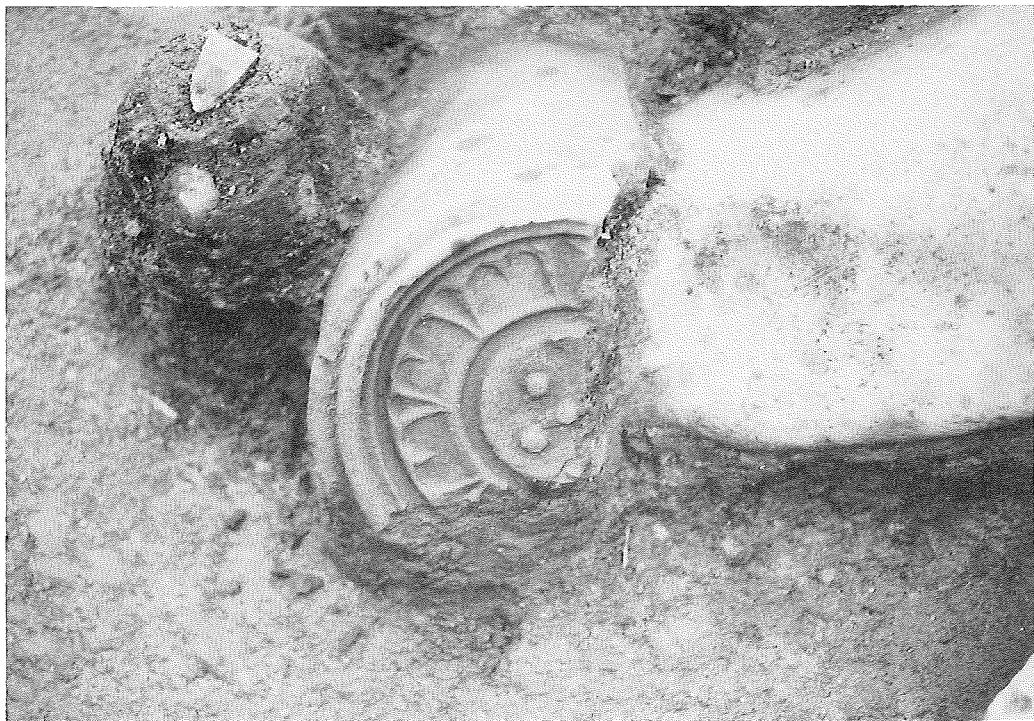
1) C地区 第6トレンチ SD24軒丸瓦検出状況

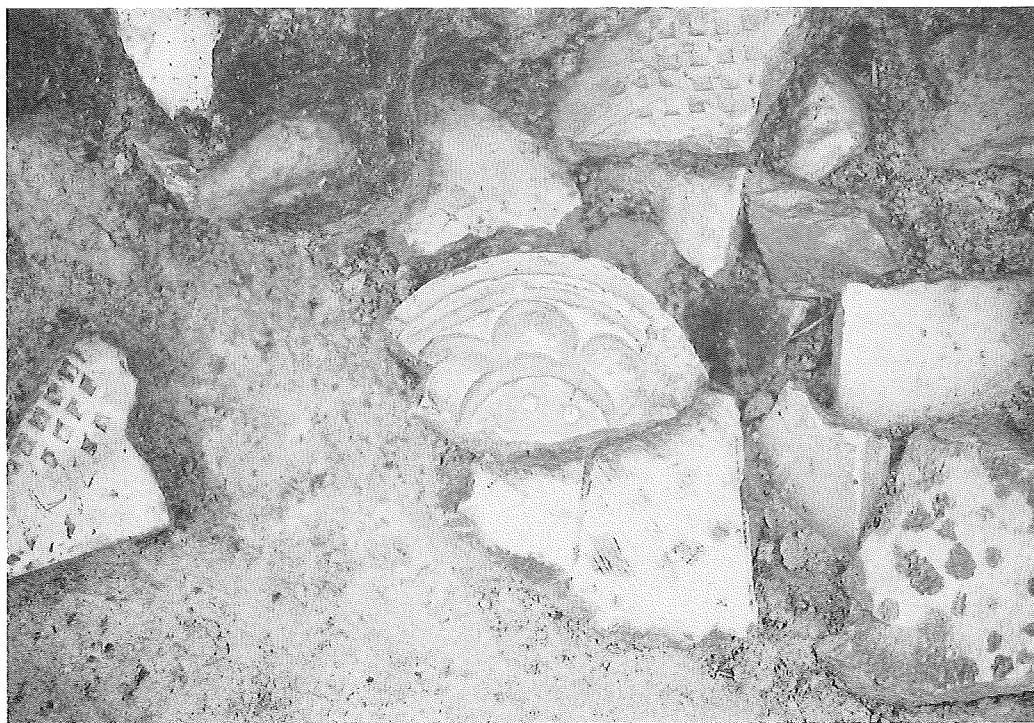
2) C地区 第6トレンチ SD35軒丸瓦検出状況

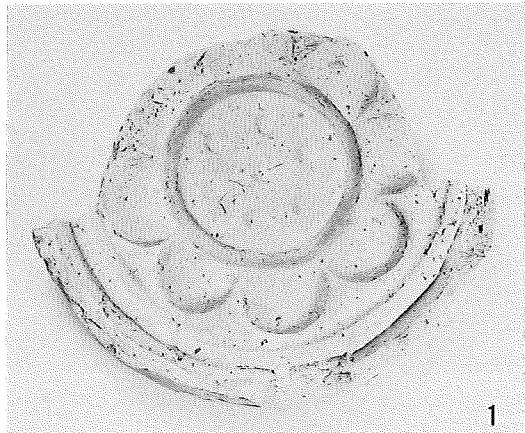
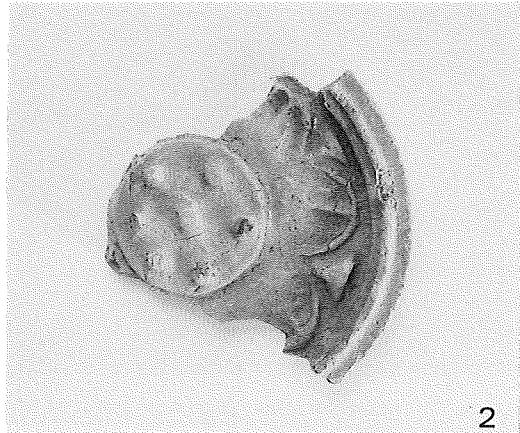
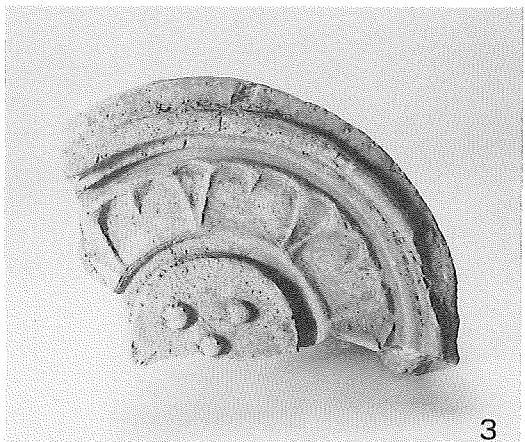
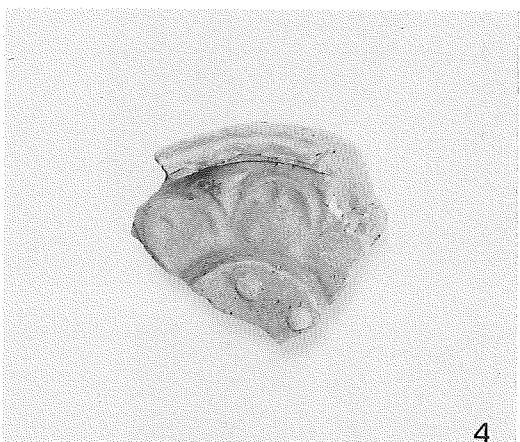
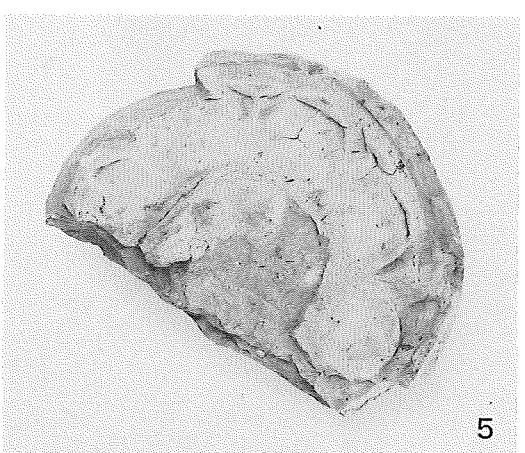
図版5

C地区出土軒丸、軒平瓦

軒丸瓦 1 C類
2.4.5 A類
3 B類 軒平瓦 6.7

軒丸瓦は從来より検出されている3タイプ以外にななく、相原廃寺の軒丸瓦は全てこの3タイプにより代表されることとは間違いないようである。内区の蓮子も全て1+6で、外区に一重圈を有し、弁数が8葉である点でも全て共通している。

軒平瓦も同様に重孤文一種類のみである。平瓦に顎部のみを貼りたし、軒先にあたる部分はその接合面を利用し、笠で重圈文を施している。断面はなだらかなカーブを描き、ヘラ仕上げが行なわれている。尚、凸面に叩きを施す例も知られており（第一次調査で検出）注目される。

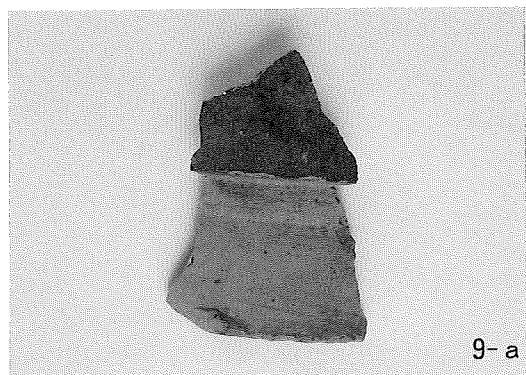
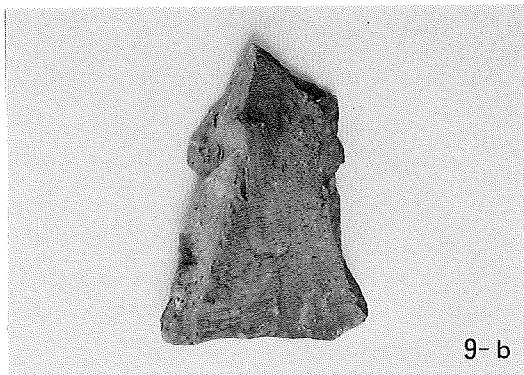
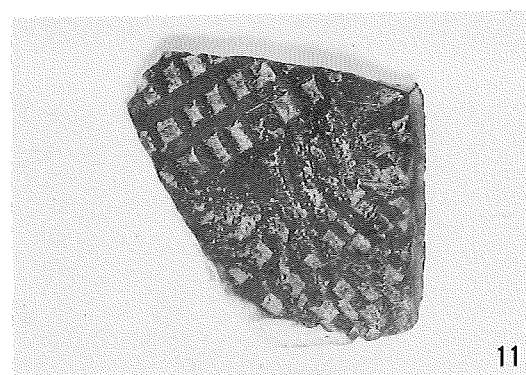
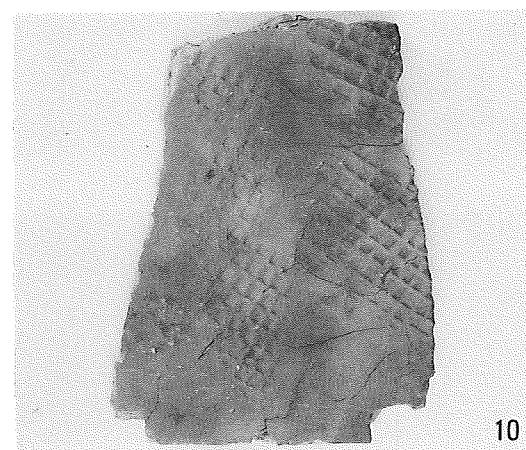
図版6

- 8 軒平瓦
9 丸瓦（玉縁）
10 平瓦（A-1類）
11 “（ ” ）
12 “（A-5類）
13 “（A-2類）

C地区出土軒平瓦、丸瓦、平瓦

平瓦については現在までの調査で3類8群の分類をしている。今回の調査ではA類（凸面に格子叩きを有するもの）で從来の4群に加えて、新たに粗大な格子叩きを行なう1群が認められた。これは一見してかなり異質な感じを受けるもので、格子目は $1.5 \times 2\text{ cm}$ の長方形を程し、本遺跡でみられる平均的な格子目（ $1 \times 1\text{ cm}$ 程度の方形）に対して、かなり粗大化している。また、焼成についてもかなり軟質であり、表面的にはいぶして焼成された様な感をうける。こうした資料が相原廃寺の造営時の時間巾を示すものや、また存続年代の巾を示すものや現時点では判断しかねる。

丸瓦は行基式と玉縁式が存在する。量的には行基式が圧倒的に多く、玉縁式は極めて少ない。
