# 平城宮発掘調査報告 XI

## 第1次大極殿地域の調査

奈良国立文化財研究所

1981

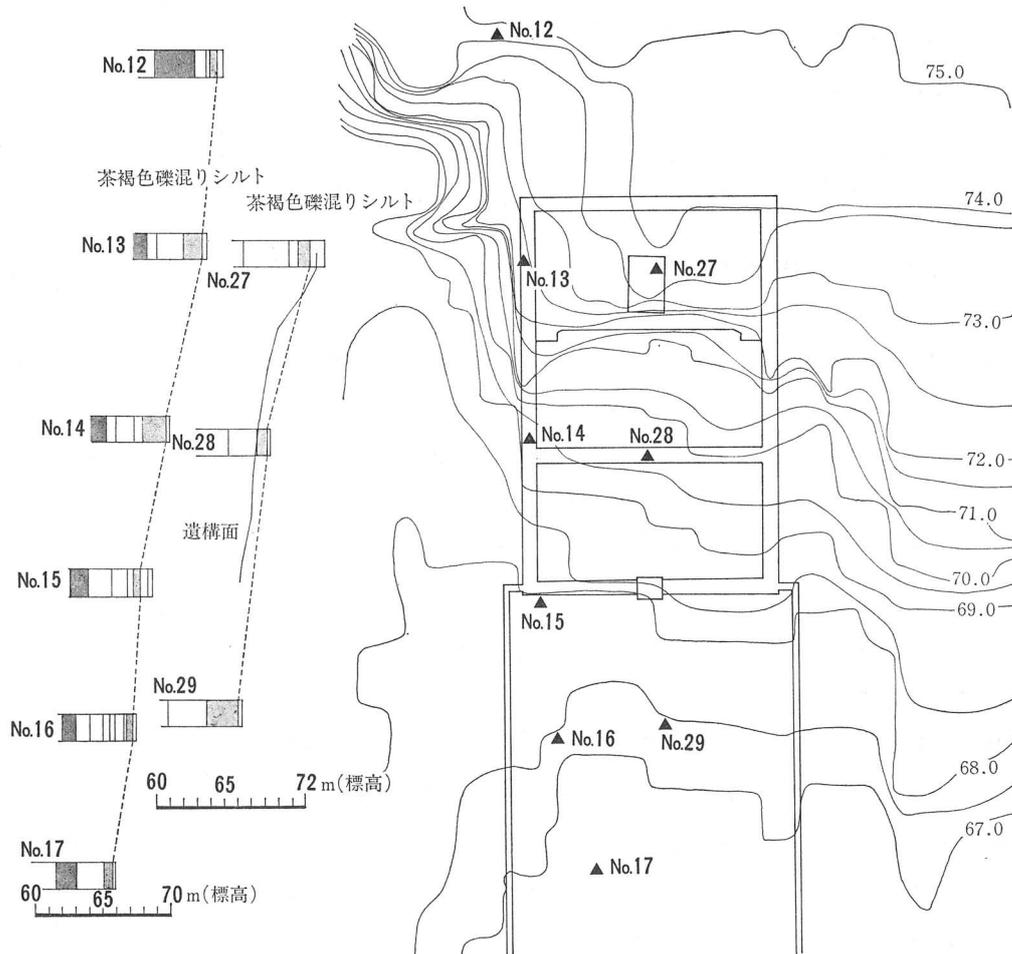
fig. 11 現状地形とボーリング調査

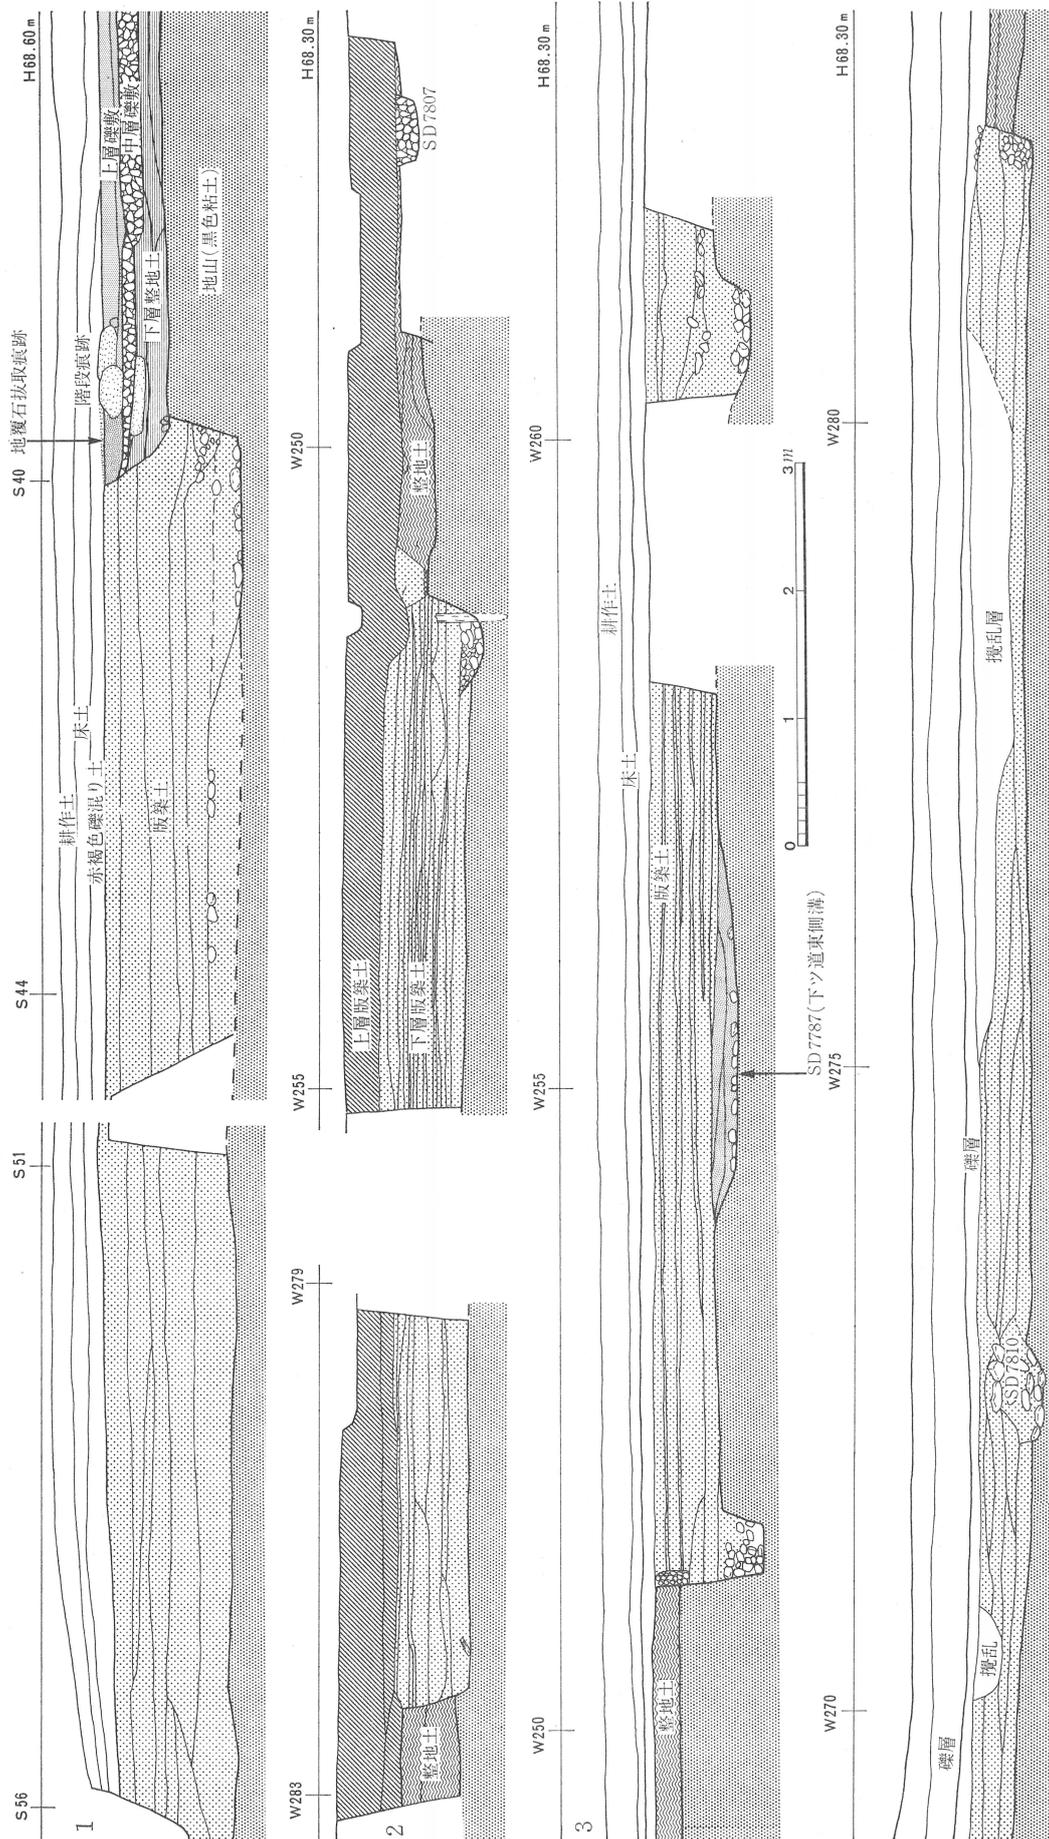
fig. 14 SB7801基礎の断面 1. W266ライン南北断面 2. S48ライン東西断面 3. S57ライン東西断面

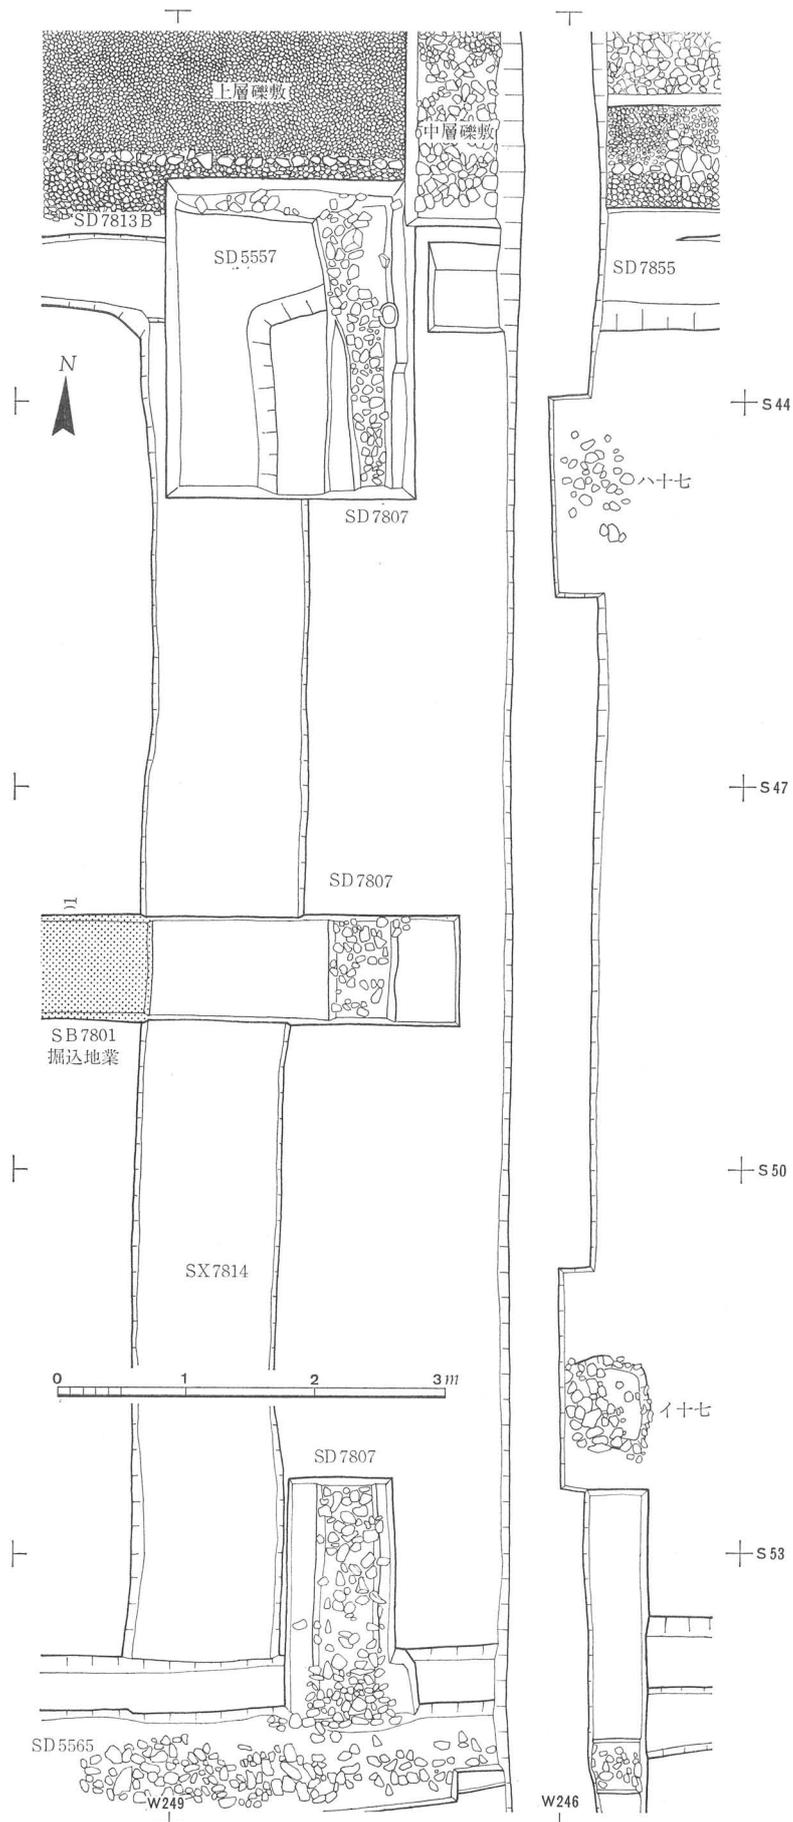
fig. 16 SC5600礎石  
掘付痕跡と  
盲暗渠

**盲暗渠** 基壇の南北縁には幅30~40cm、深さ50cmの溝を掘り大形の礫をつめた盲暗渠 SD5565, SD5557が平行する。西端はともにSB7801にとりつくようである。SD5557の東端はのちの木樋の南北暗渠SD5561によって破壊されているが、SD

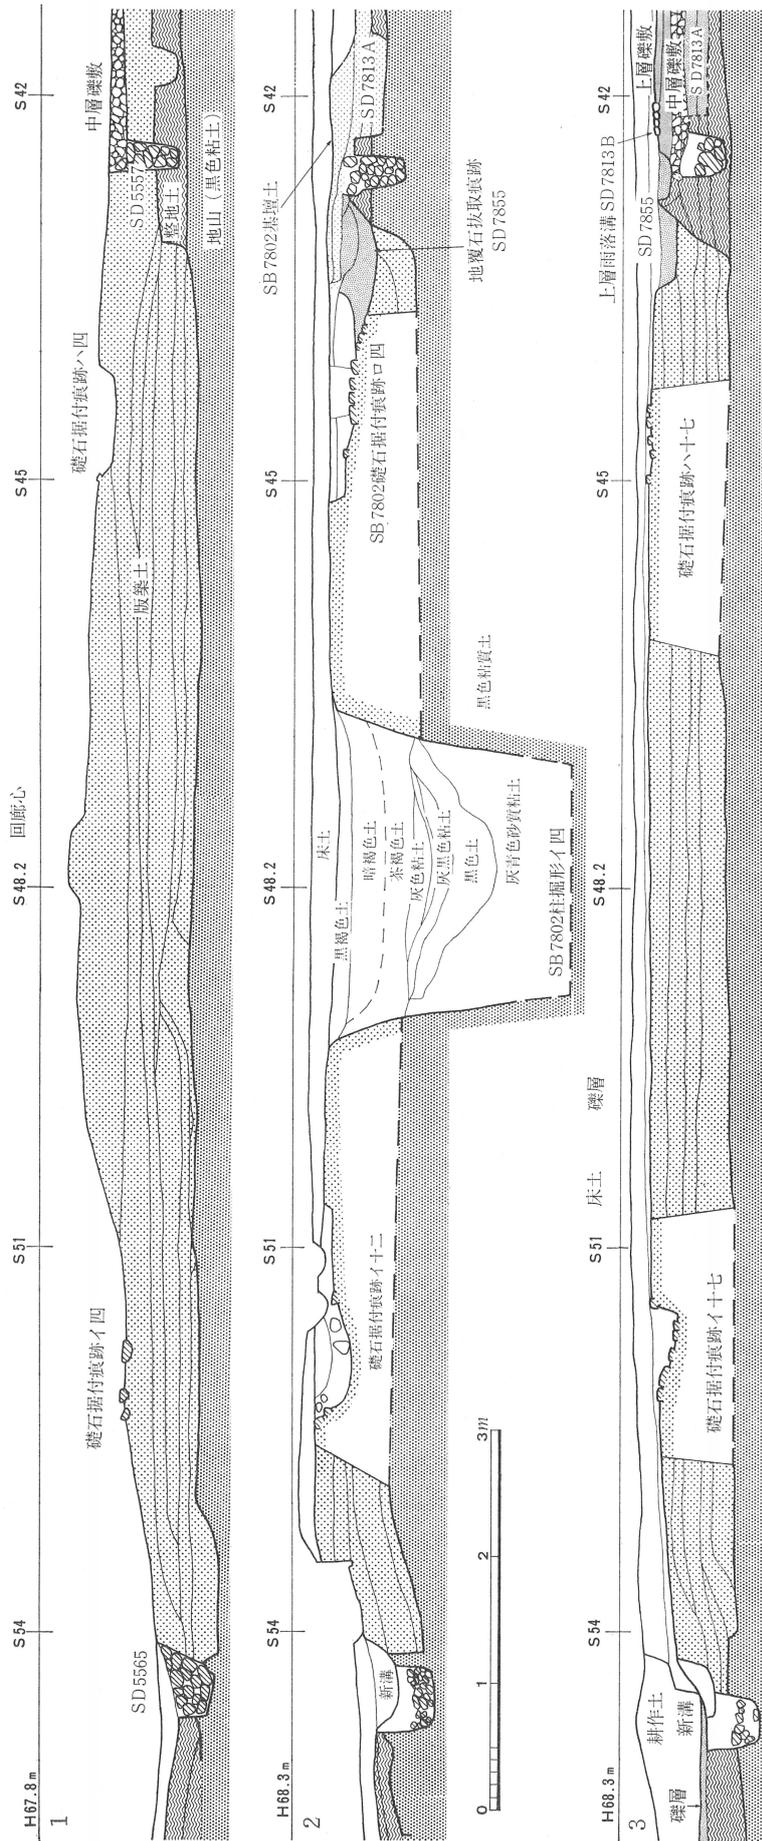
fig.17 SC5600基礎の断面 1. W186ライン 2. W228ライン 3. W246ライン

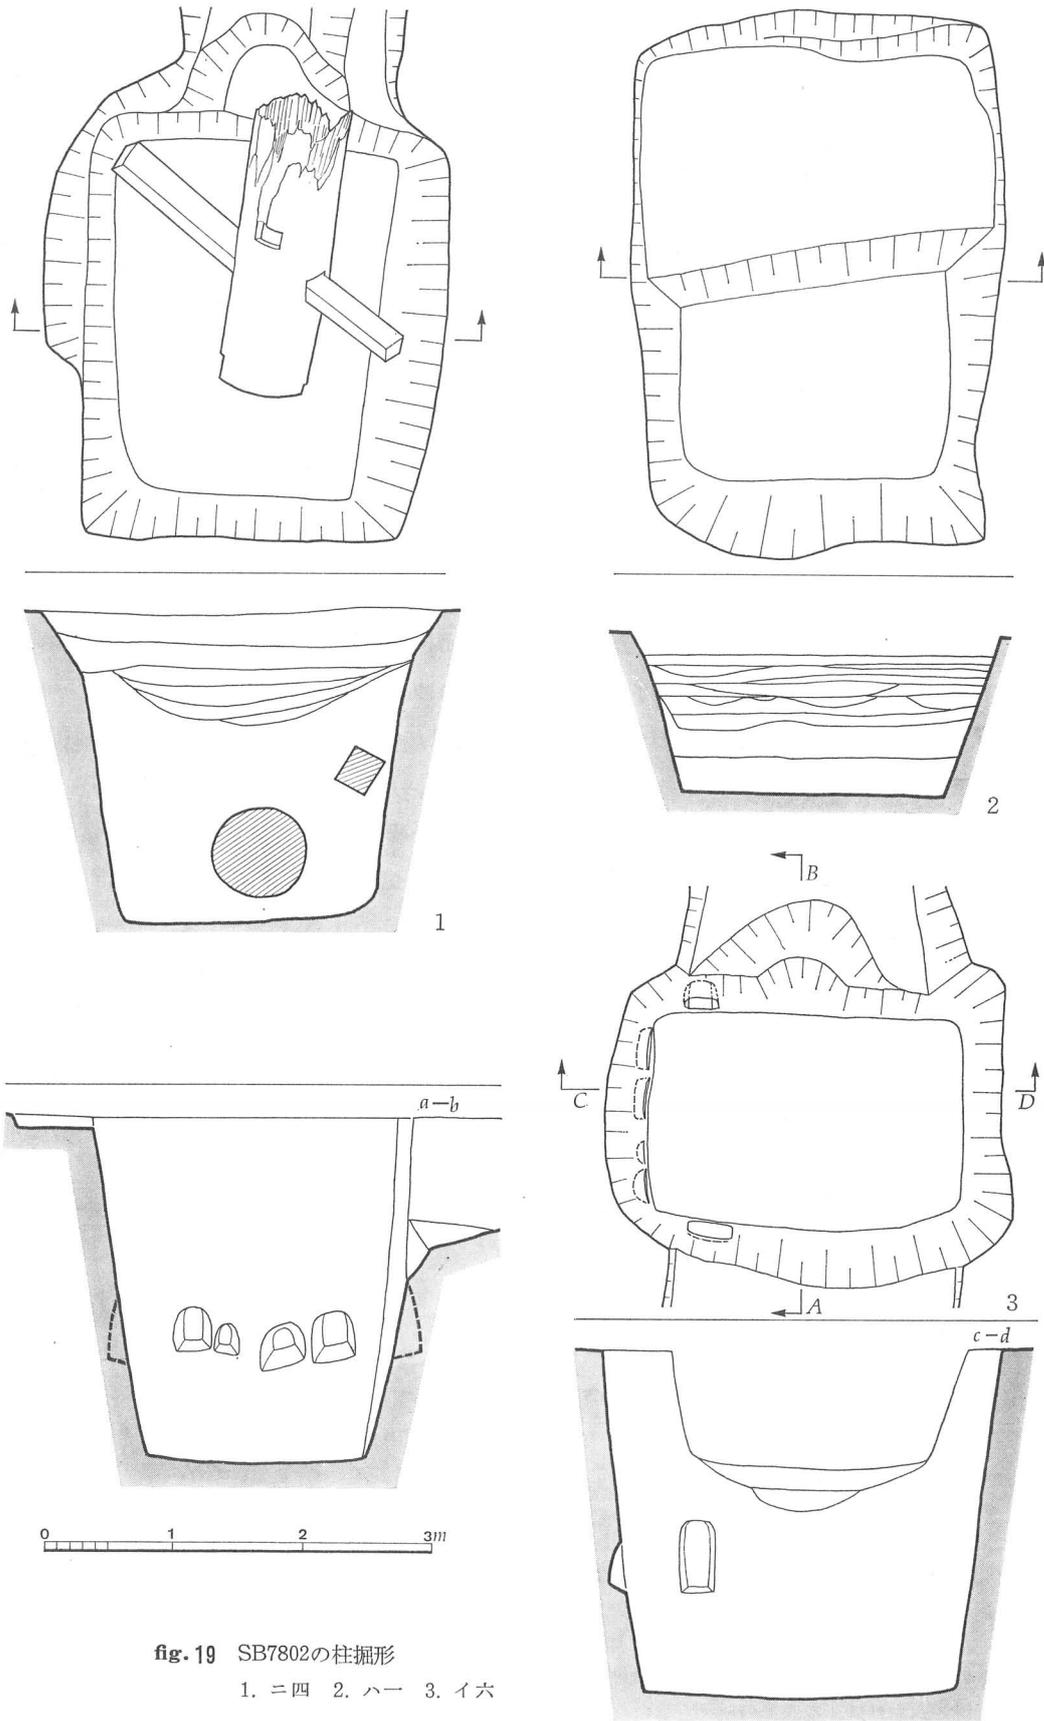
fig. 19 SB7802の柱掘形  
1. ニ四 2. ハ一 3. イ六

掘立柱であり、内部の柱を礎石建てとする。柱掘形は3.5m×2.5mの長方形を呈し、深さは2.75mという超大型である。ハ一柱穴をのぞくほかには、漏斗状の柱抜取痕跡がある。イ・ニの柱列は抜取痕跡が連続し、東側に抜きとっていることが推測でき、六通の抜

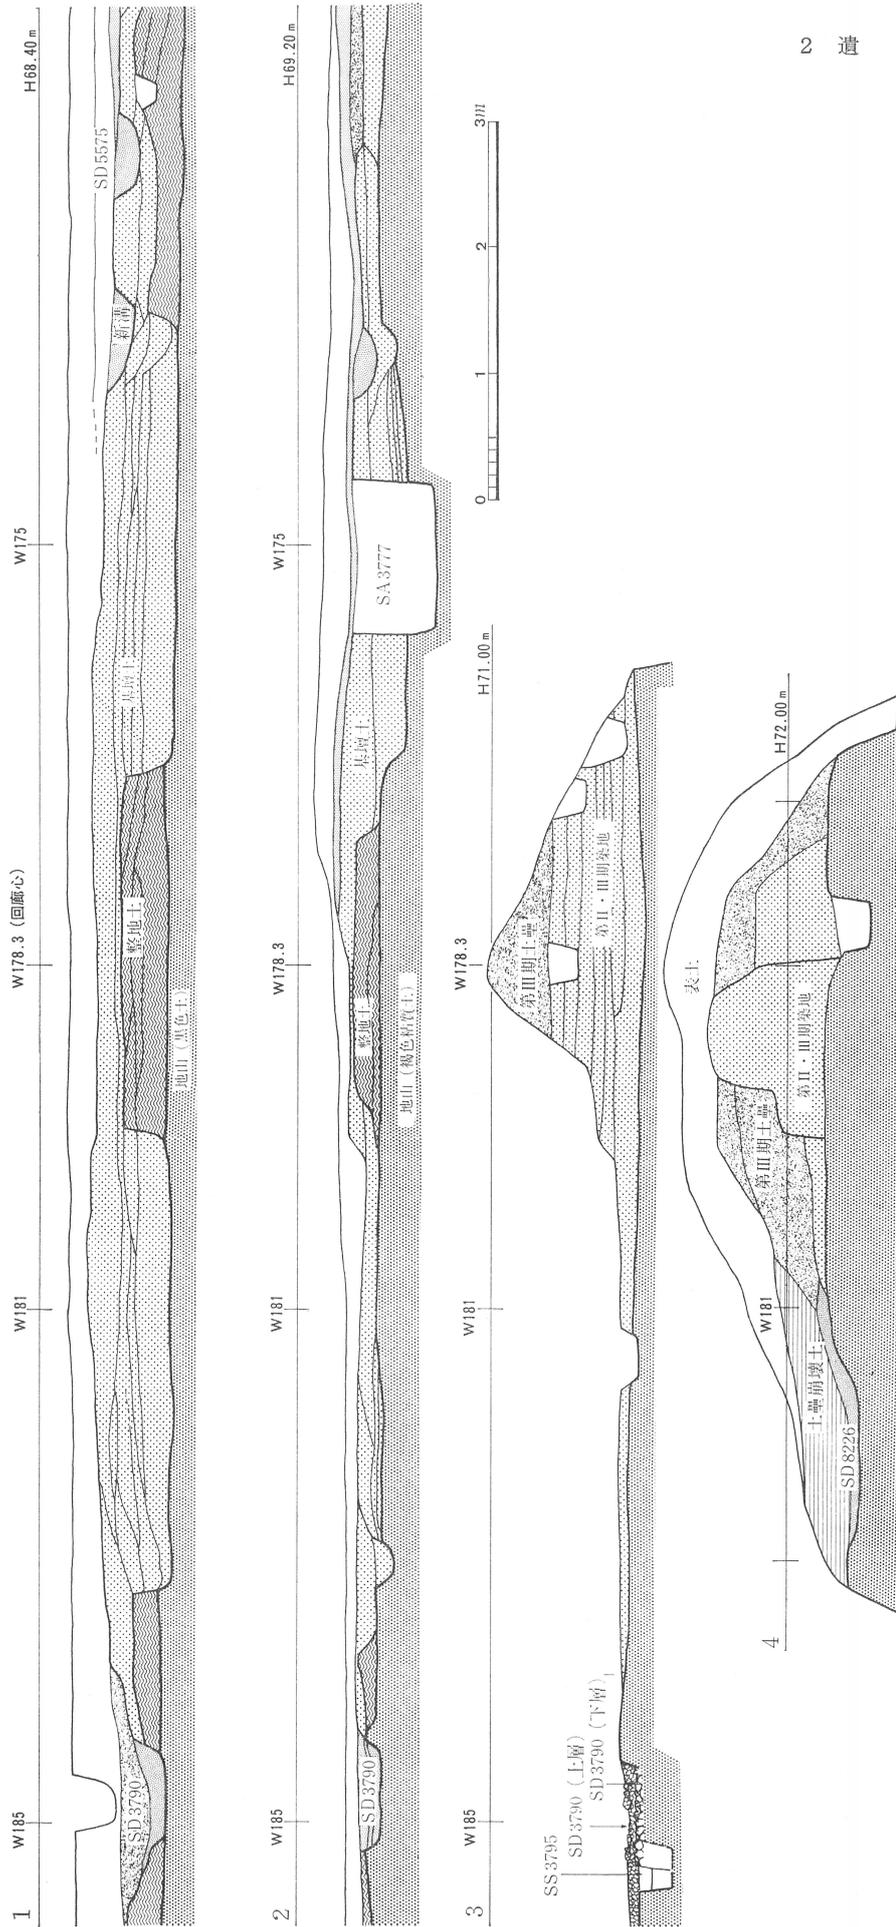
fig. 21 SC5500の基礎断面 1. S30ライン 2. N26.5ライン 3. N100ライン 4. N141ライン

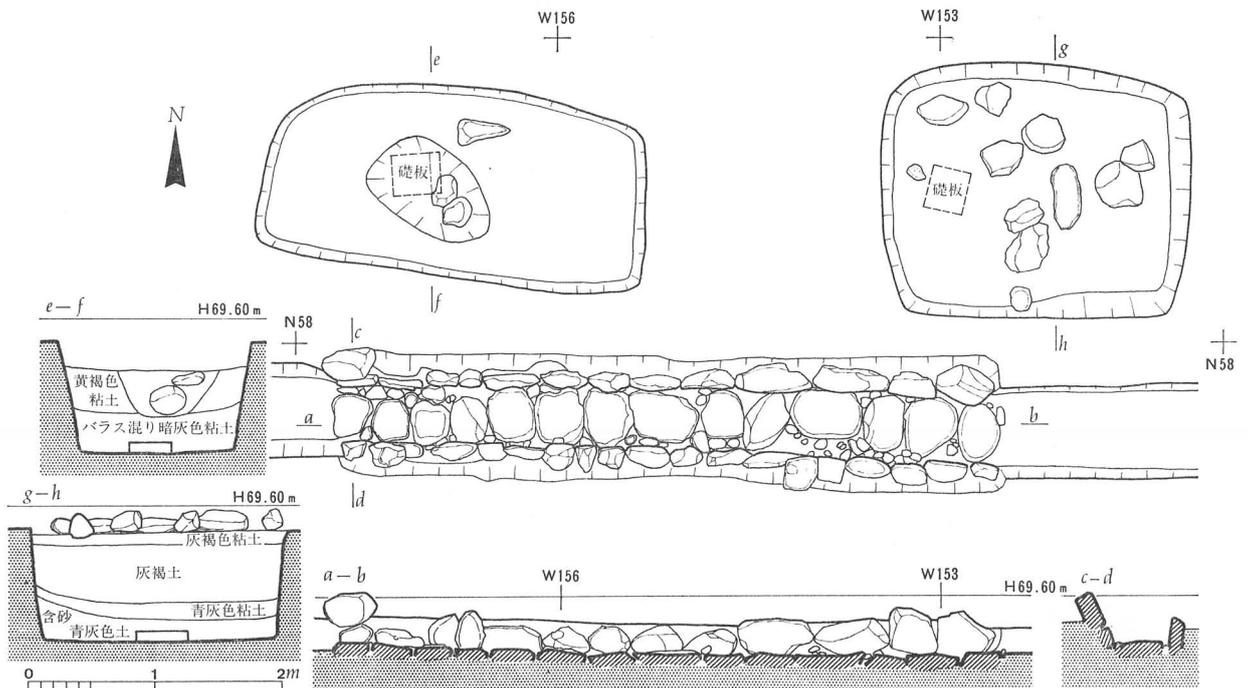
fig. 26 SD3775 と SB3746

築地回廊 SC5500 を横断する東西溝。西は西雨落溝 SD3790 とつながり，東方の南北溝 SD 東西溝と暗渠  
3715 につながる全長40.7mの素掘溝である。基壇部分は幅1.15m，深さ70cmの溝で部分的に凝灰岩の破片がのこっている。南方の状況からすれば，本来は木樋暗渠であり，凝灰岩片はその据えつけ石であった可能性がある。基壇の東方では素掘りの開渠（幅80cm，深さ40cm）となり，基壇の東約16mから，長さ5.2mの石積暗渠となる。暗渠には扁平な安山岩を用い，現在底石と側石をとどめる。側石は北側で一部2段目をのこすほかは，一段目の石しかのこしていない。当初から溝の南北で地盤の高低差があったのかもしれない。両側石の内法幅は40～50cmで，その掘形は両側の開渠部よりも広い（幅1.0m）。この暗渠は後述する門SB3746の柱位置と対応しており，通路の部分のみを暗渠にしたのである(p. 89参照)。

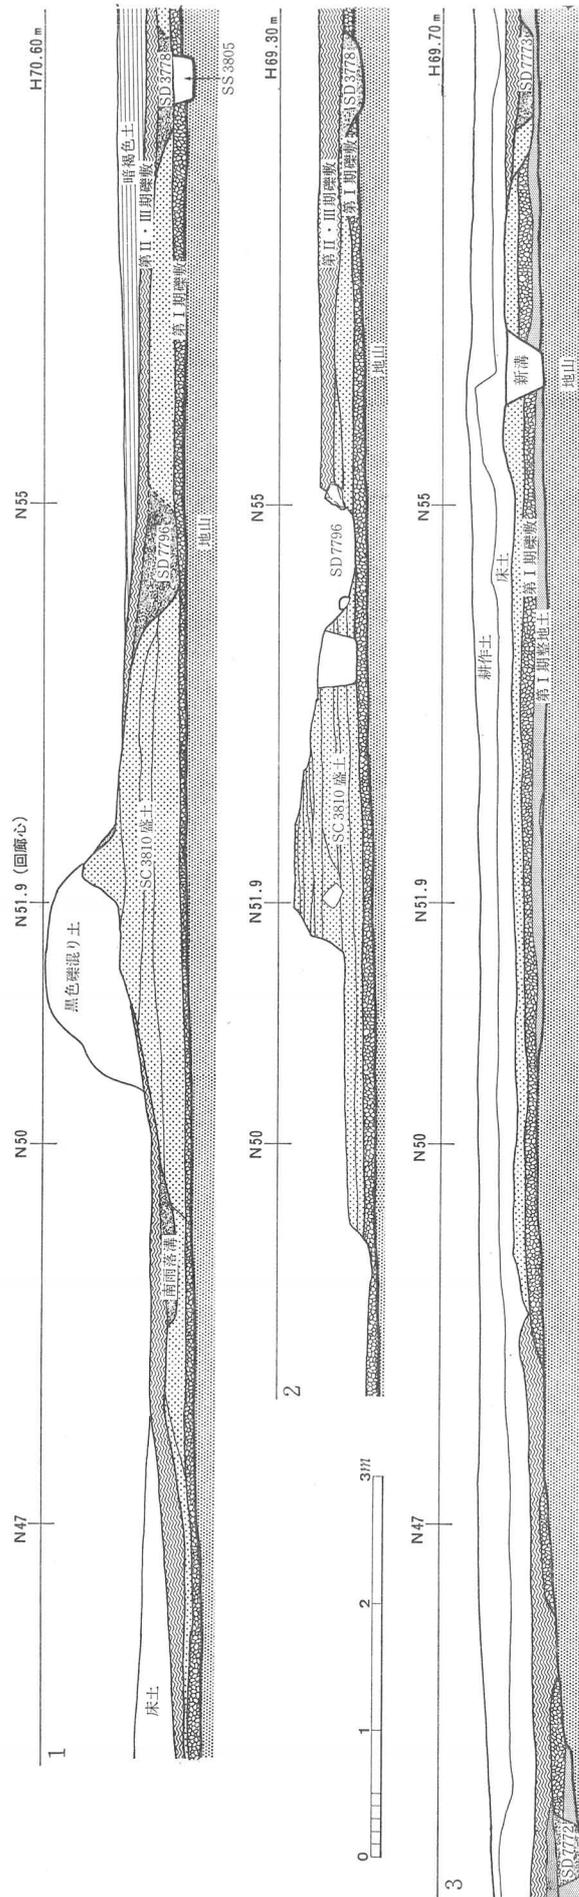
fig. 27 SB7750AとSC3810A・SA3810B基壇断面 1. W196ライン 2. W227ライン 3. W263ライン (SB7750A)

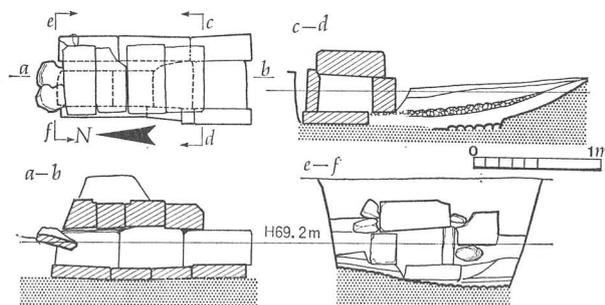
fig. 30 SD3815実測図

暗渠 築地の2箇所凝灰岩で組立てた南北暗渠を設けている。SD3815は東南の入隅付近にある暗渠である (fi. 30)。第Ⅰ期の礫敷面に達する幅1.7mの掘形をほり、内に凝灰岩の暗渠を組む。すでに南北の出入口は破壊され、長さ1.55mの部分をとどめるにすぎない。凝灰岩は基壇石を転用したもののように角に溝を刻むものをふくむ。底石(4枚)は方50cm、厚さ10cmの材である。側石(西側5枚、東側4枚)には長さ50cm、幅30cm、厚さ10~20cmの柱状石を主に用いる。蓋石(4枚)は長さ55cm、幅25cm、厚さ20cm程度のものを用いる。そして、内法で幅37cm、高さ27cmの暗渠を組立てる。掘形内は石屑や土器・瓦片をふくむ土で埋めもどしている。こうした残存部分は築地の北側にあるが、本来は基壇の全幅を横断していたものとみられる。南北溝SD7131の築地横断部分も暗渠SD7799がある。それはSD3815と同じつくりであり、築地心から南の部分がのこる。基壇石の転用材をふくむ側石と底石を6枚とどめている。

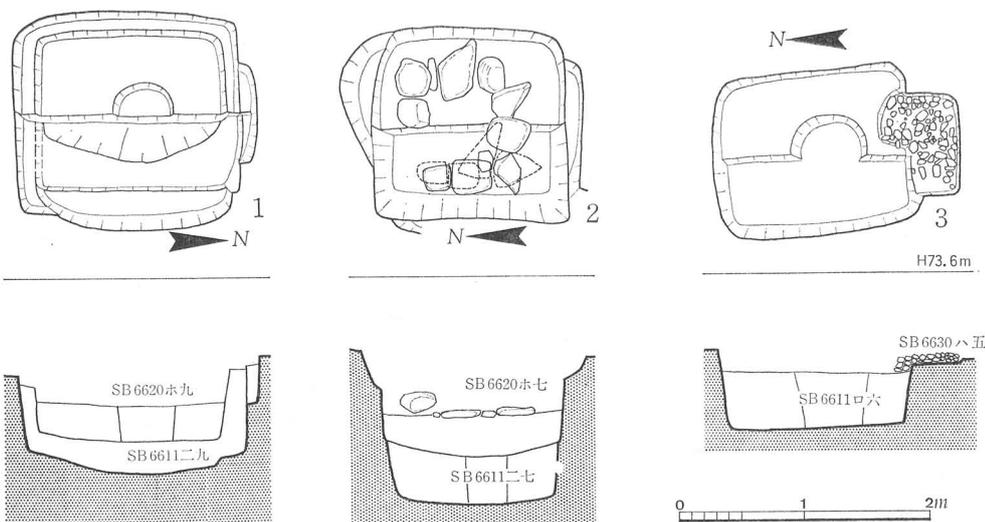
fig. 37 SB6611とSB6620・SB6630柱掘形の重複

中央建物群の南から2棟目にある9間(26.85m)×3間(8.95m)で3面に廂がつく東西棟建物。南廂は1間だが、東西の廂は2間である。柱間寸法と柱穴の状況はSB6610と同じで、柱筋も一致し、2棟の建物は2.98m(10尺)しか離れていない。身舎の中央柱筋に小柱穴(掘形70×50cm, 柱痕跡径30cm)がならび、床のあったことがわかる。この建物の直上に第III期の建物SB6620がかさなり、多くの柱穴が破壊されている (fig. 37)。

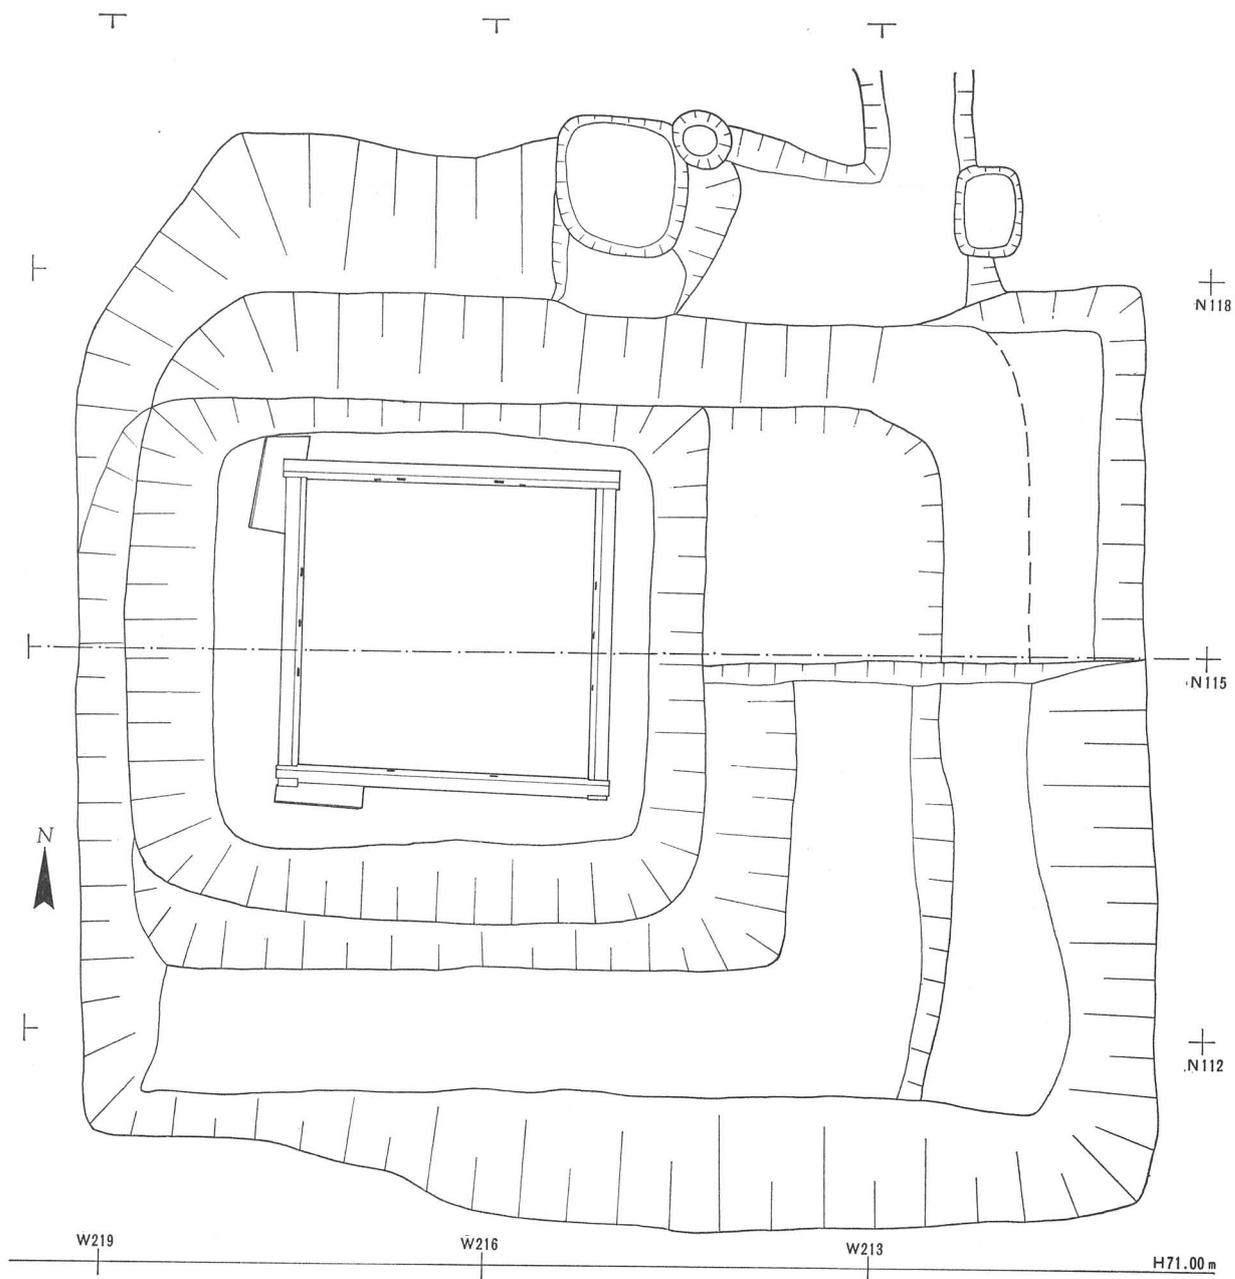
fig. 44 SE9210実測図

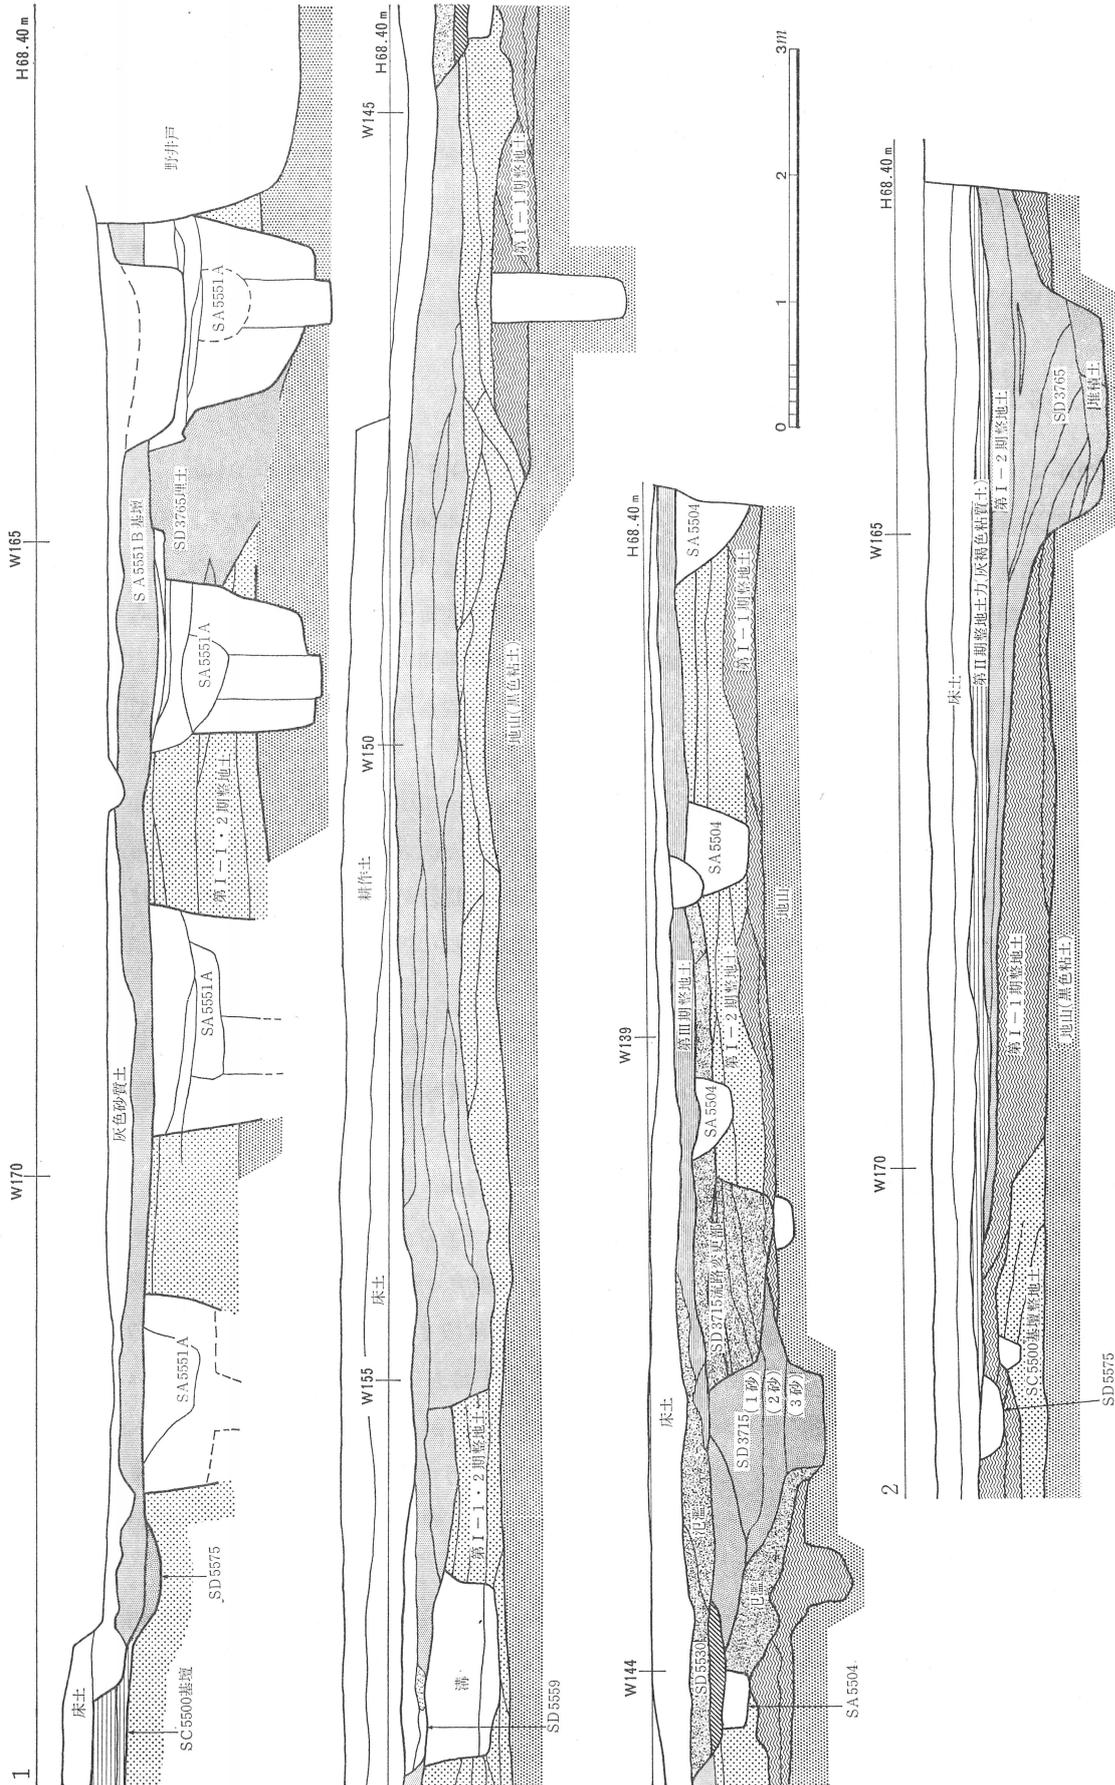
fig. 46 東外郭横断面図 1. S.48ライン 2. S.30ライン

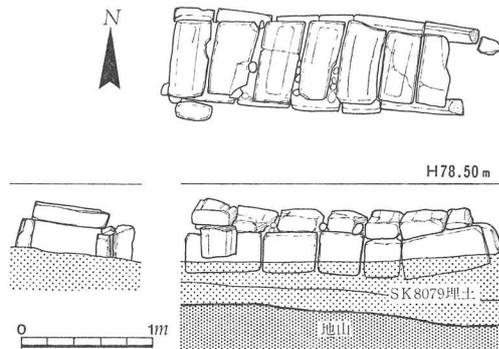
fig. 53 SD8077実測図

さ11cmを標準とする)の凝灰岩板石を用いて側壁とし、天井をかけたものであり、底石を欠いている。この暗渠の北にSA233Bの柱穴が重複する1間(3m)の柱穴があり、これを門の親柱に想定することが可能である。

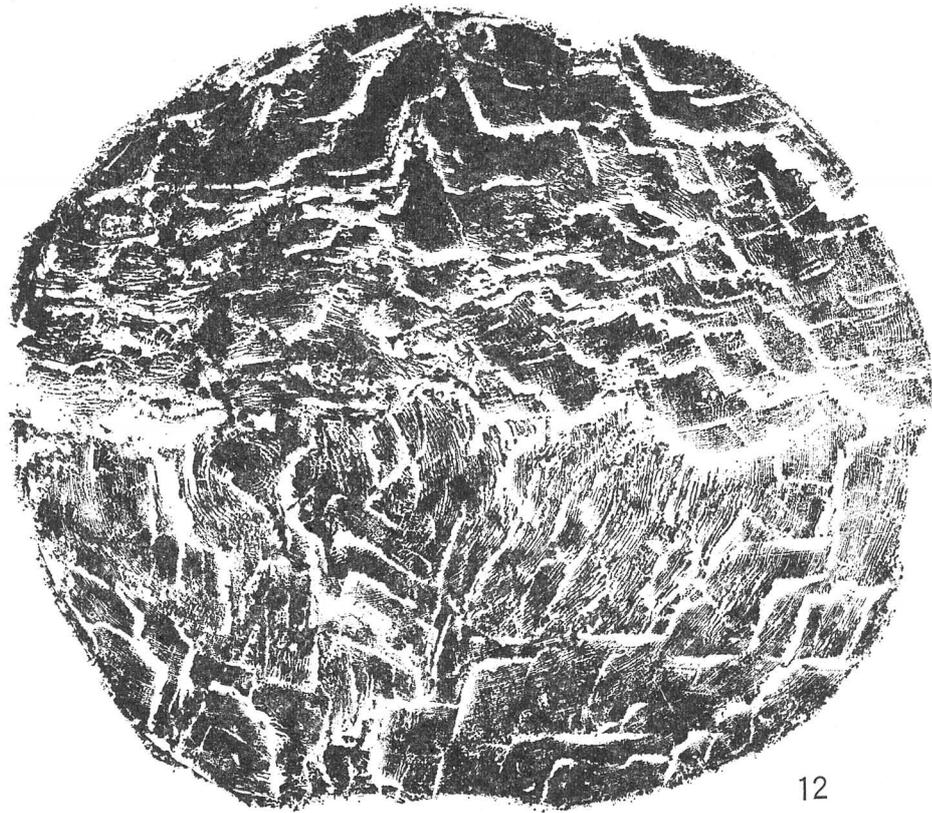
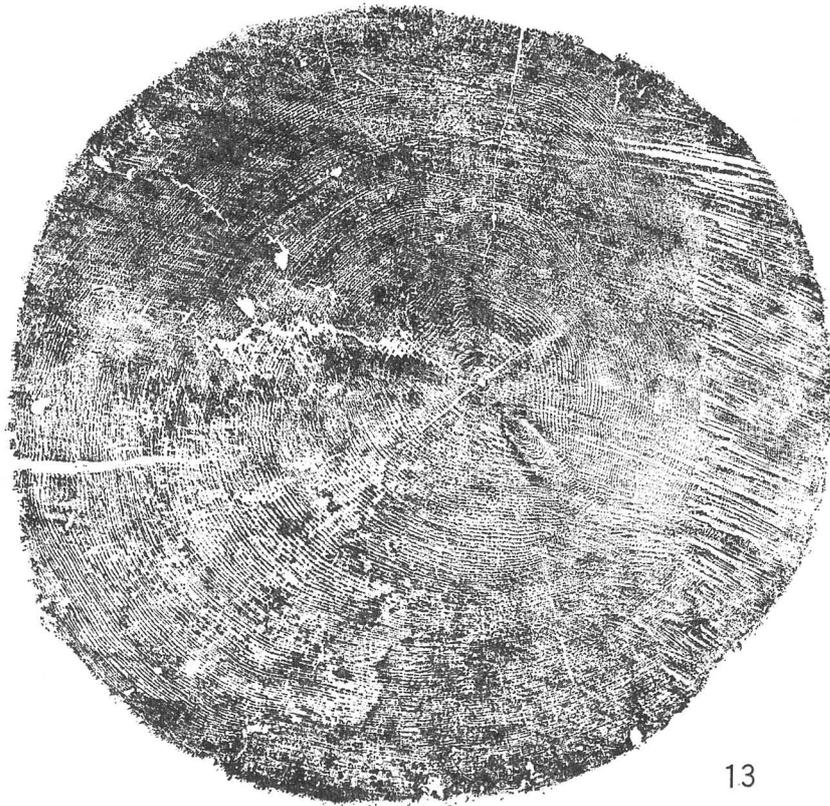
fig. 68 SA3777柱根の木口切断面 1:4.4

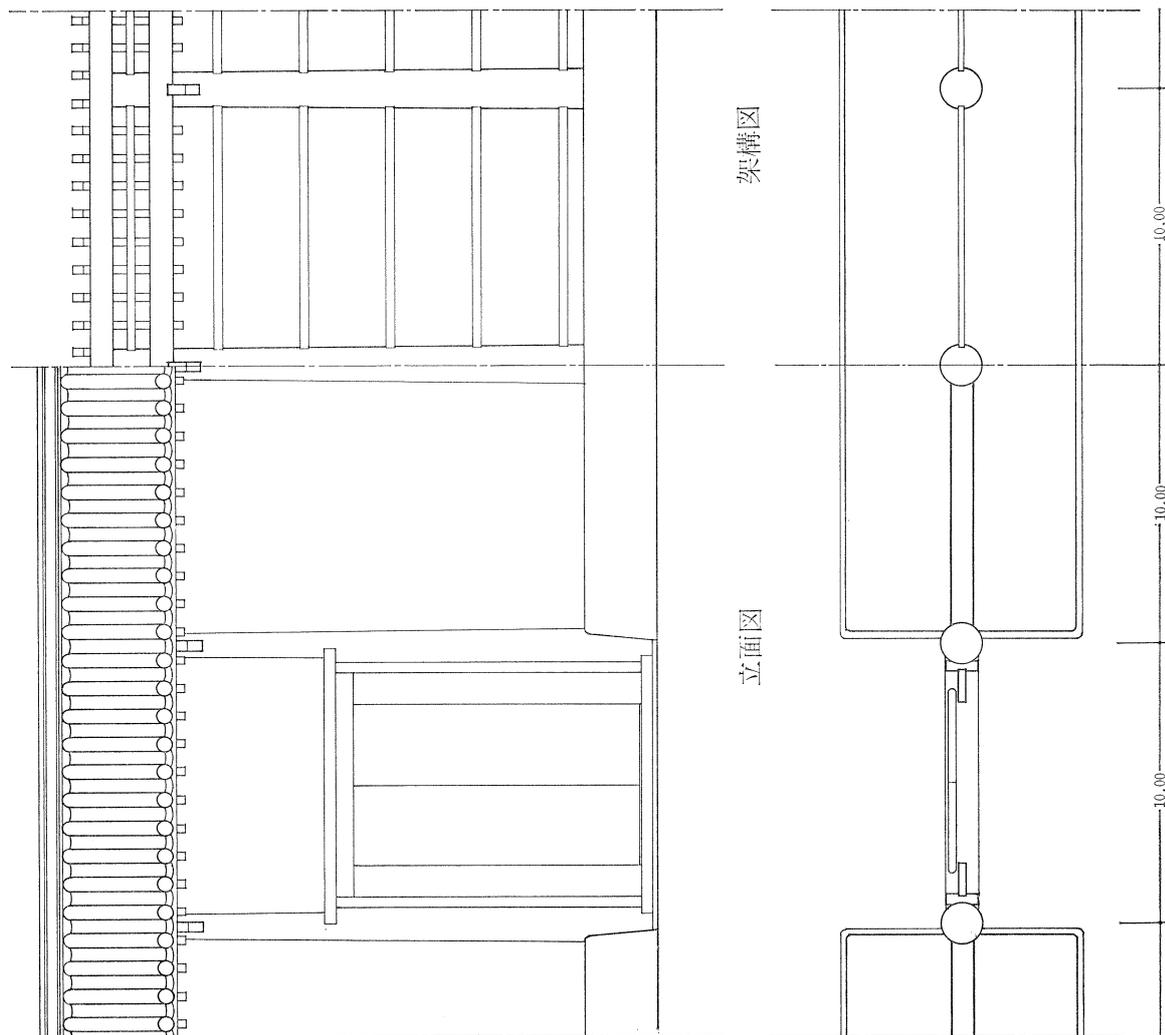
fig. 69 木樋材から想定される挿立柱塀

17と24は柱天に暗渠の杓を造出しているが、ほぼ全長をのこす。柱長さは天平尺25尺、最下段の間渡穴下端から柱天まで同16尺、間渡穴の割付けは3尺であり、腕木貫穴下端から柱天までも3尺にとるとかがえられる。間渡穴には太い間渡をやり返しにいれて土壁の下地をつくったとかがえられるが、最下段の間渡穴は他よりもやや小さい。各柱ともこのすぐ上に別の間渡穴がほられているが、この2番目の穴は割付けからみて、後からほったものとかがえられる。しかし土壁の足元が破損したためにほりかえたものか、工程の途中でほり直したものかはあきらかでない。掘立柱として再度使用していれば、他の間渡穴や貫穴にもほり直しやほりひろげの痕があるはずであるが、その形跡がみられないので、これらの柱は掘立柱としては1度しか使用されず、下方間渡穴のほり直しは立ったままの状態で行なわれたことになる。

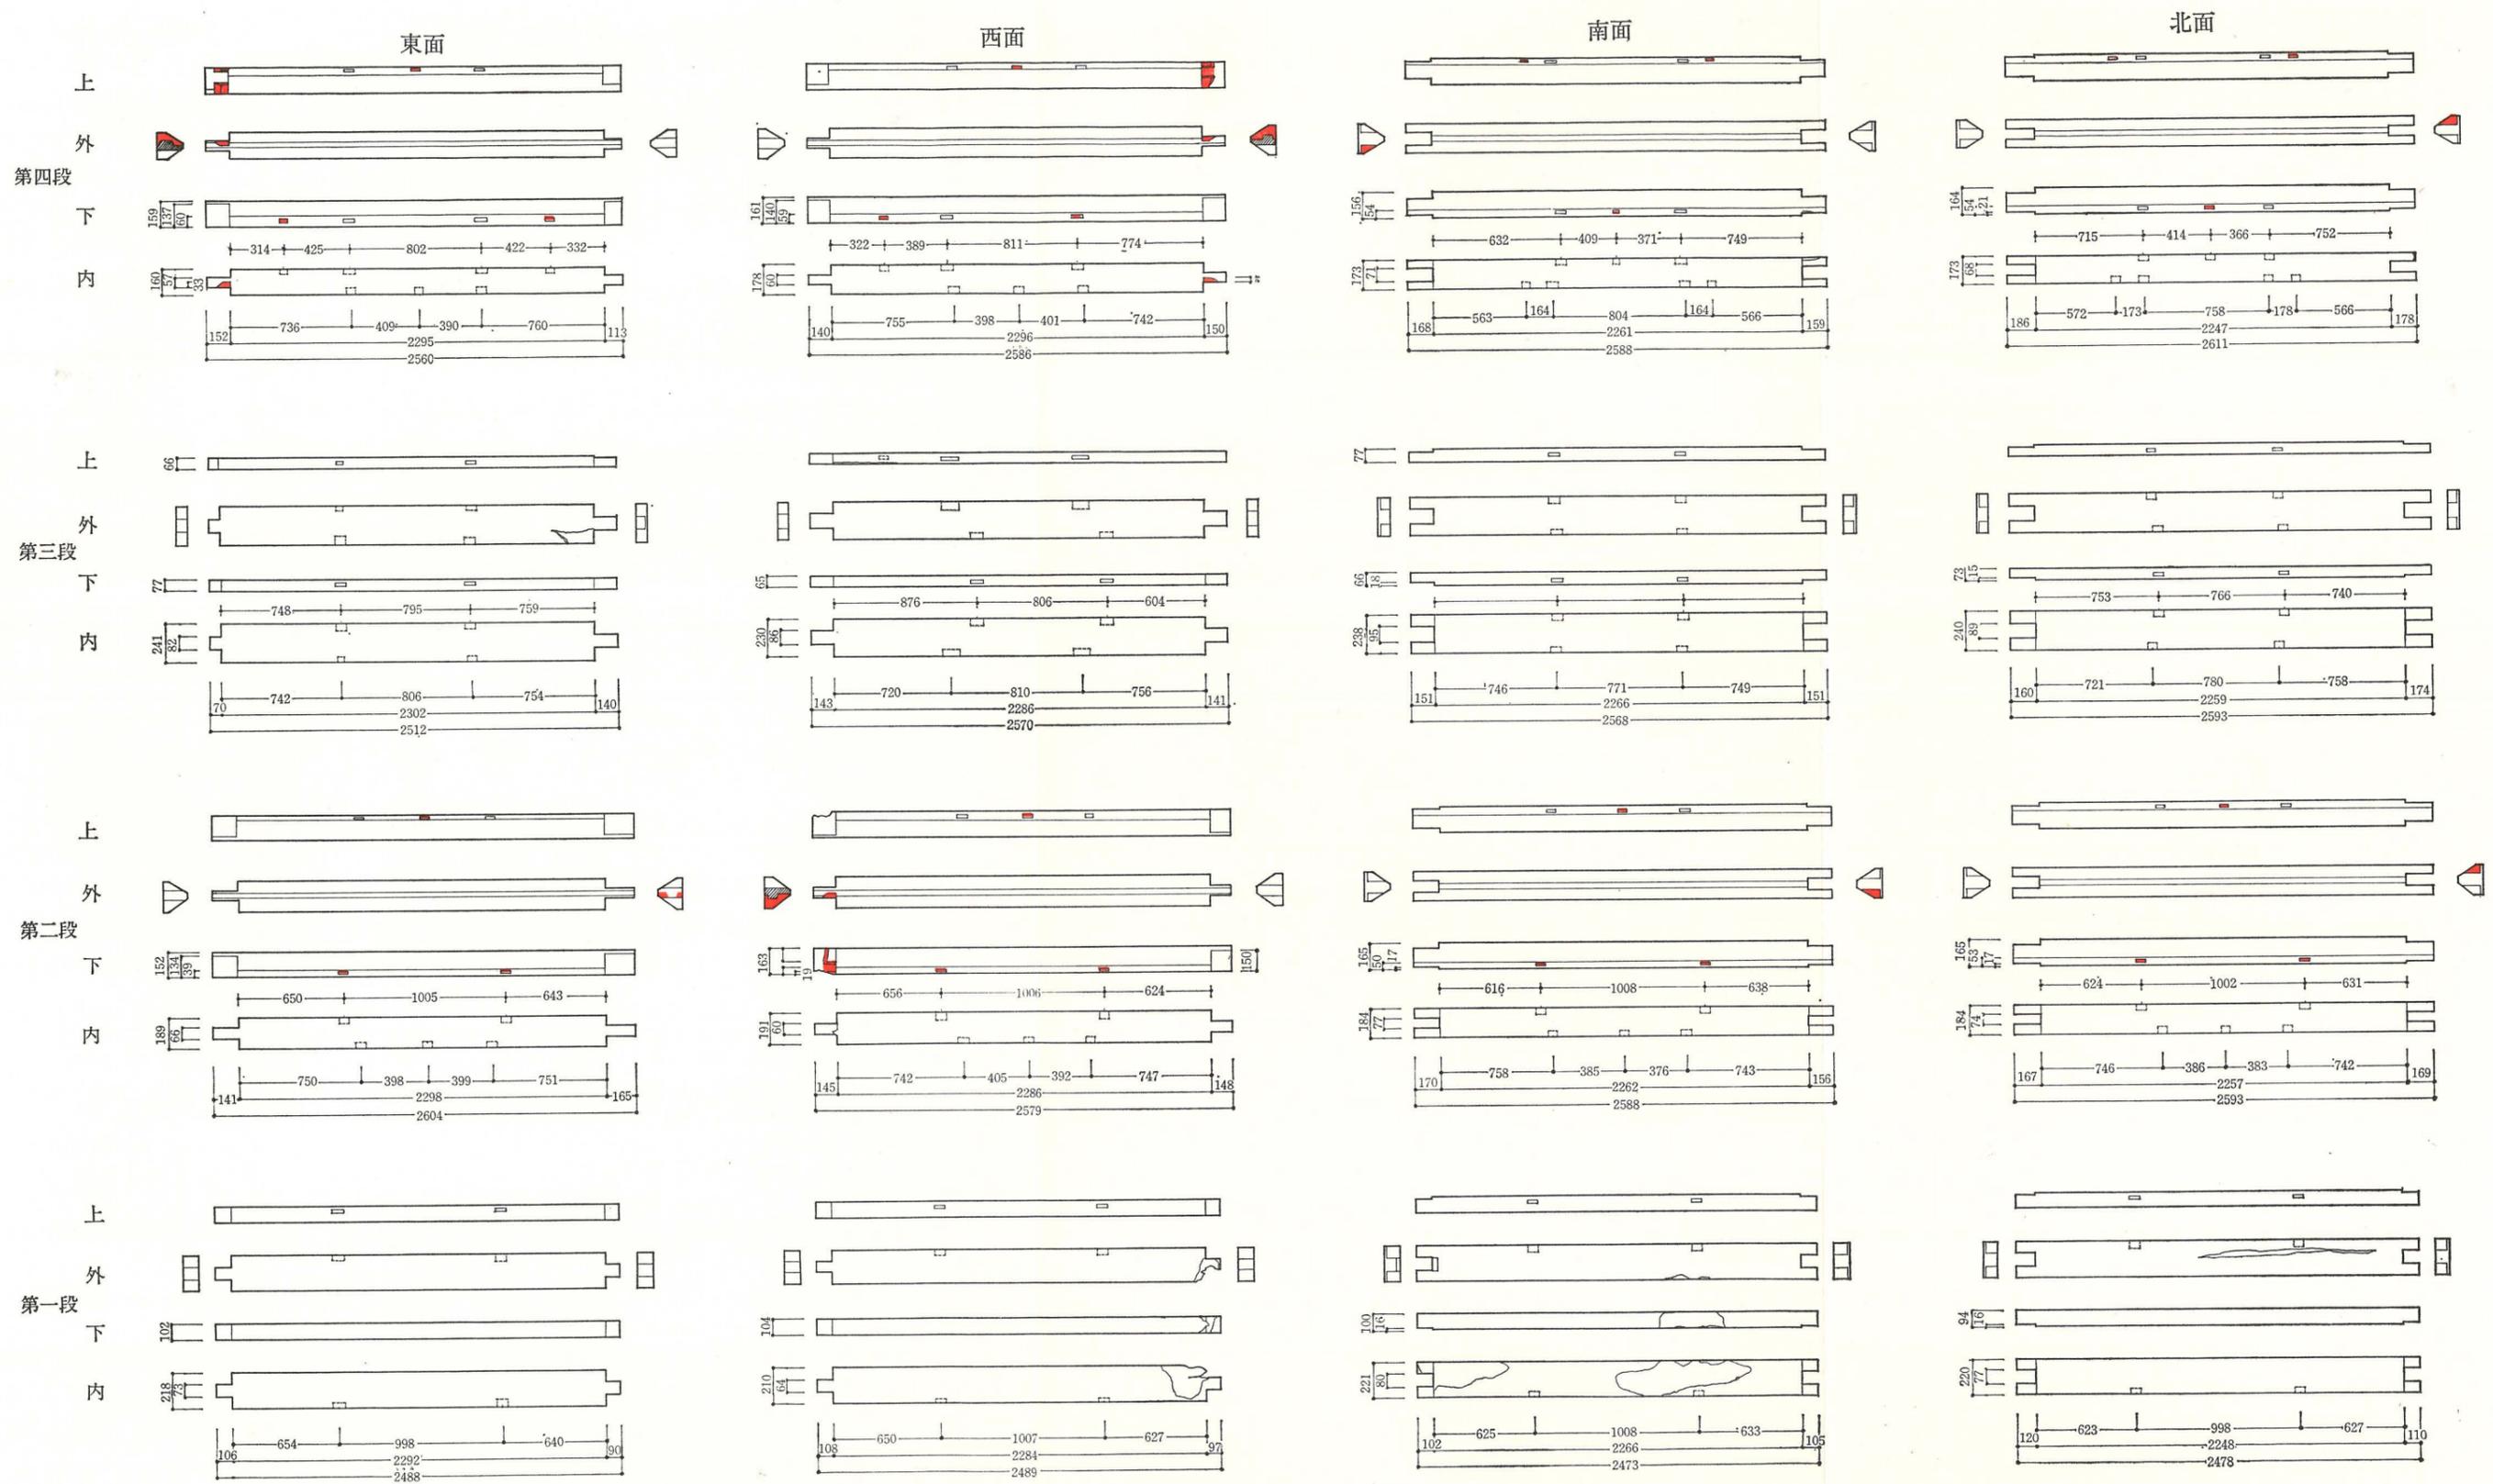
fig. 71 SE9210井戸枠実測図
