# 平城宮発掘調査報告 XI

## 第1次大極殿地域の調査

奈良国立文化財研究所

1981

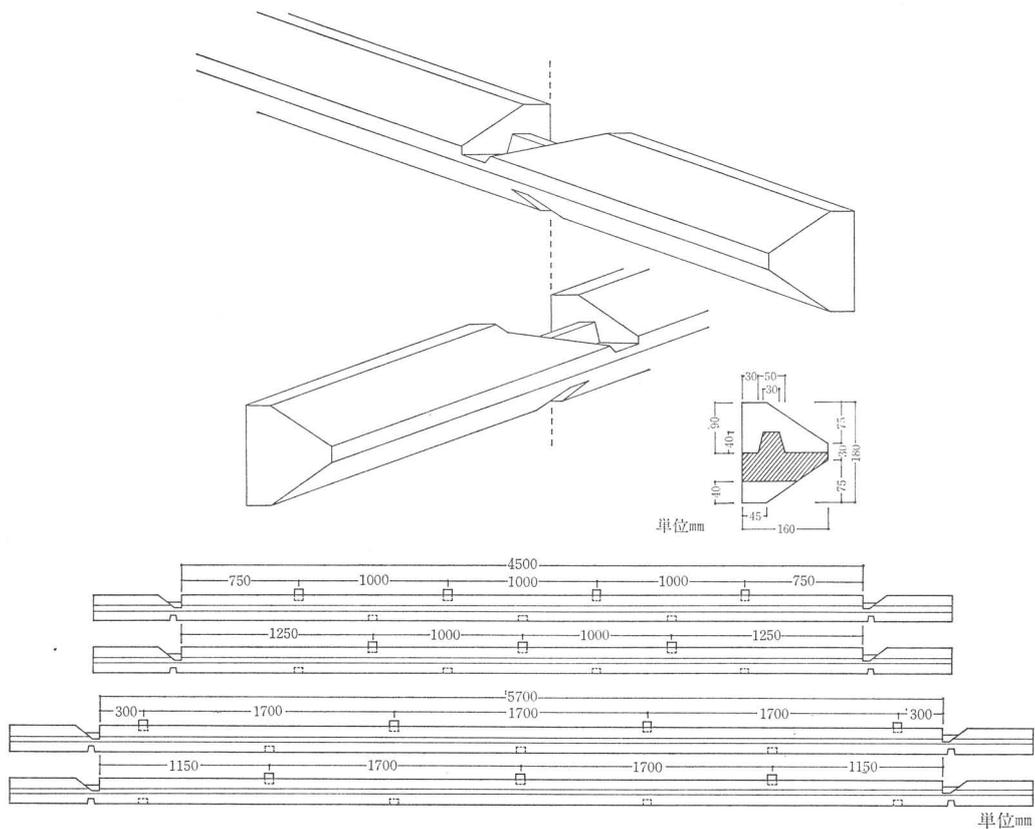
fig. 73 校木の復原図

第二段校木上面と第四段校木上下面の旧太枘穴の間隔は東4が1.65mと広く、他は0.80mか

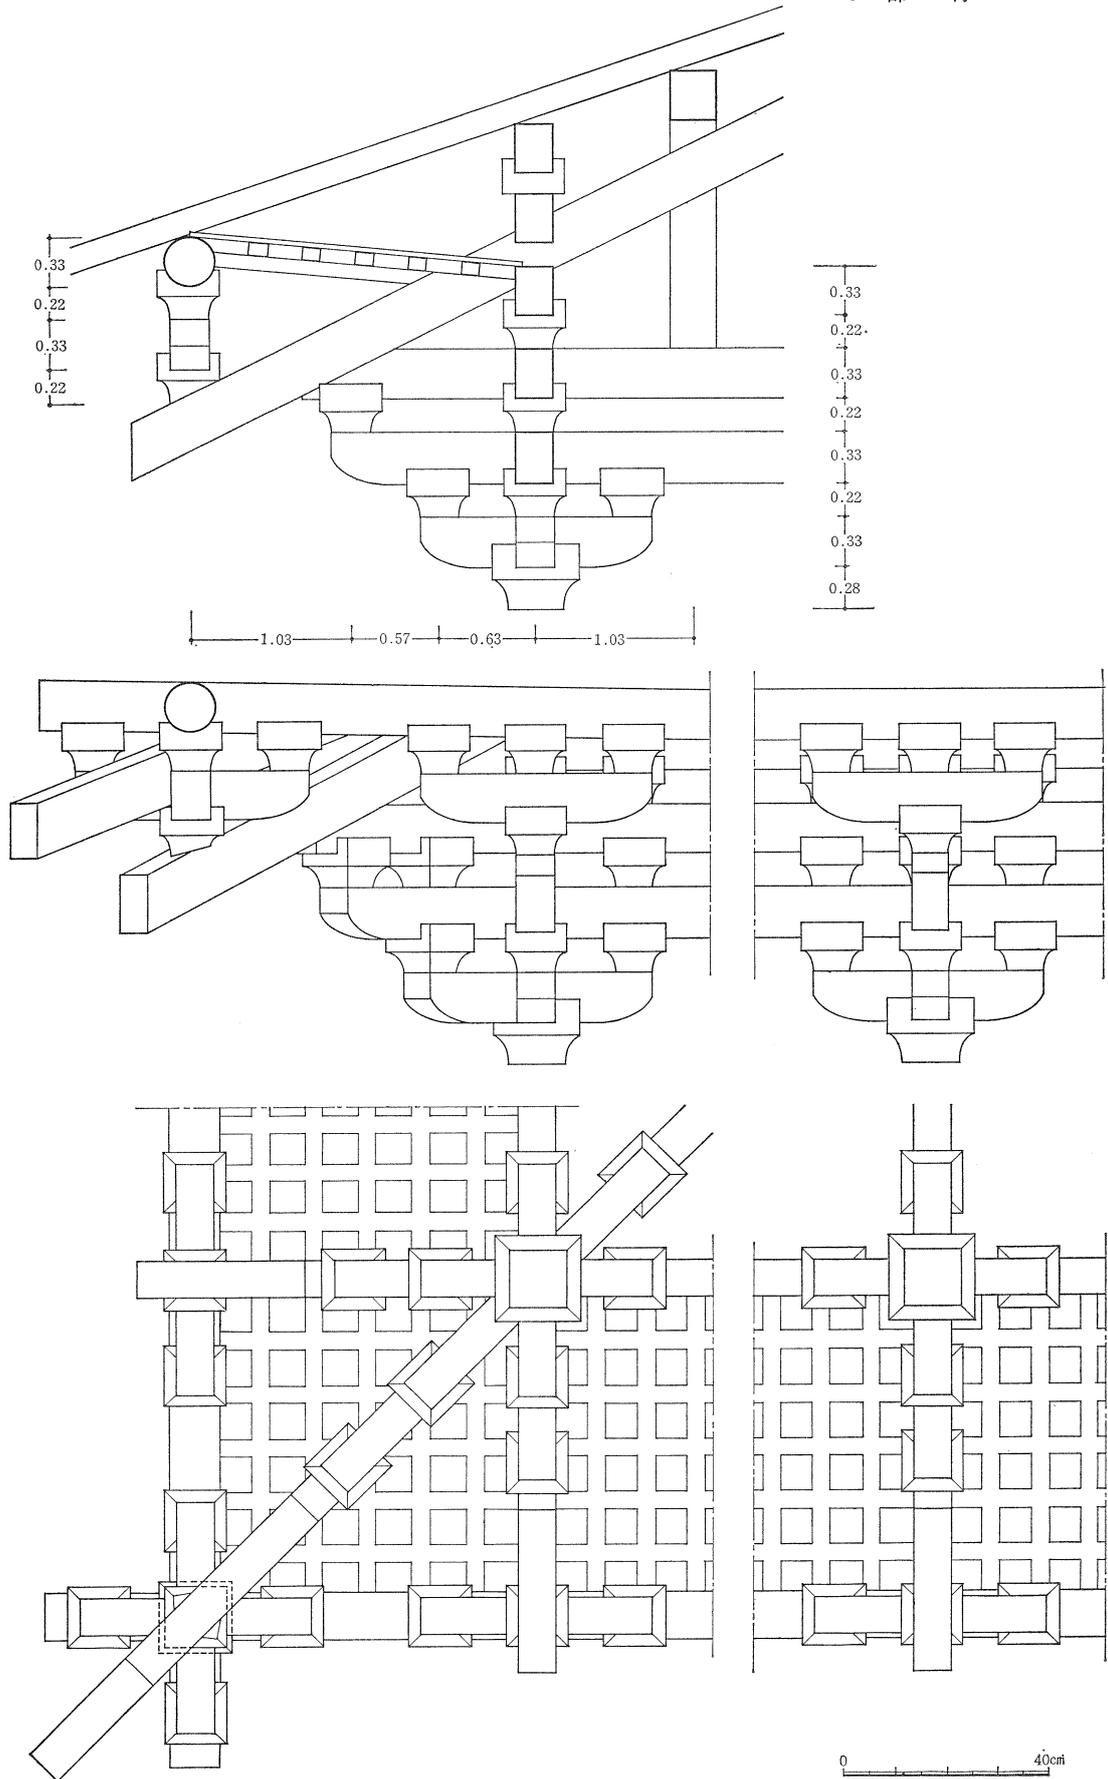
fig. 76 建築雛形三手先復原図

ひじき **枅肘木(1)** 隅柱上の大斗にのる肘木で相欠き上木の仕口をもつ。一方の木口内方に長い繋ぎをつくり出していて隅の肘木と確認される。現存長さ23.3cm、肘木部分の長さ14.7cm、せい3.0cm、幅2.5cm、上端に3個の巻斗をとめる丸太納穴がほられ、両端の丸太納穴心々間12.6cm、太納穴径1~1.2cmである。繋ぎはせい1.3cm、幅1.2cmで、壁板をうけるとともに組物を固定するものとかんがえられ、化粧ではない。繋ぎの長さからみて隅の間の柱間寸法は23.3cm以上である。

上端の一角にのみ耳がのこるが、この方斗で受けた材は角材でなく円形断面の材とみられるので、丸桁の隅の組手をうけたものとかがえられる。斗線はごく1部しかのこらず、下端を欠取り、さらに耳の反対側の半分は下端を斜にそいでいる。本来、三手先の隅では隅尾垂木上の三斗には方斗をおかず、二重尾垂木をいれて直接丸桁の組手をうけているが、この雛形では二重尾垂木上に斗線のほとんどつかない方斗をかいもののようにいれていたらしい。この斗も下の斗と同方向に鬼斗のように用いられている。
