館林市埋蔵文化財発掘調査報告書 第52集

館林市内遺跡発掘調査報告書

―平成 26 年度各種開発に伴う埋蔵文化財調査―

2014 館林市教育委員会

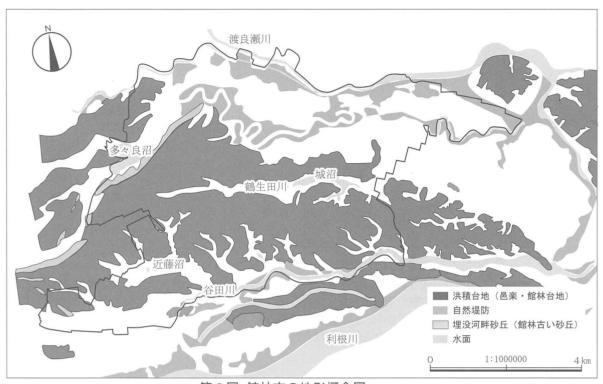
第2図 館林市の地形概念図

群馬県東南部は、「邑楽・館林」地域と呼ばれ、県内では低地に位置 している。館林市の標高は、15m台(大島町東部)から33m台(高根 町)であり、おおむね平坦であるといえる。本市の地形を概観すると、 「低台地」と「低地帯」に分けることができる。市域中央部に「低台 地」が東西に延びるように所在し、その周辺に「低地帯」が広がる。

この「低台地」は、「邑楽・館林台地」と呼ばれる洪積台地であり、太田市高林から本市中央部を東西に延び、隣 接する板倉町まで続いている。また、大泉町古海から本市高根に至る台地の北側に沿って、日本最古の砂丘の一つ である埋没河畔砂丘が走っており、本市最高標高点はこの上にある。

「低地帯」は、おもに利根川や渡良瀬川によって形成された沖積低地である。台地北側の低地帯には、旧河道、 微高地や自然堤防が目立ち、一方、台地南側の低地帯では、茂林寺沼など大小の沼や湿地帯が形成されている。こ うした台地や低地などからなる本市の地形は、北西から南東へ向かって緩く傾斜する傾向が見られ、台地面と低地 面の比高差も北部で大きく南部では小さくなっている。「邑楽・館林台地」と呼ばれる洪積台地は、沖積低地から延 びる多くの谷地により樹枝状に開析されている。そのなかでも市内最大の谷は、本市中央部を東流する鶴生田川及 び城沼にかけての谷で、台地を南北に二分している。こうした洪積台地を開析する谷には、他にも茂林寺沼、蛇沼、 近藤沼などの池沼を伴うものが多く、本市景観の特徴の一つとなっている。

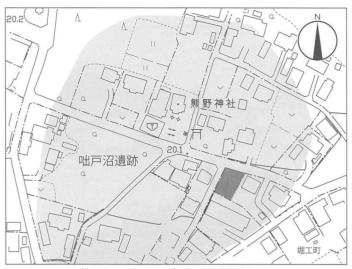
第4図 咄戸沼遺跡 (1:2500)

咄戸沼遺跡は市街地の南方、東武伊勢崎 線茂林寺前駅から東に約1kmの洪積台地 上に位置する。邑楽・館林台地の南部にあ たり、遺跡の西方には群馬県指定天然記念 物「茂林寺沼及び低地湿原」が存する。周 辺は住宅用地と農地とが混在して利用さ れている。遺跡範囲北側では住宅用地、南 側の低地では稲作を中心とする農地とし ての利用が主となる。

咄戸沼遺跡(平 26 地点)の確認調査は、工事予定区域の地形に合わせ東西に 2本のトレンチを設定した。土木 重機により表土を排除し、その後、土層断面の観察を行ないつつ人力で関東ローム層まで掘り下げ、遺構・遺物の 検出を行なった。平 26 地点は遺跡範囲北部の中央付近に位置する。

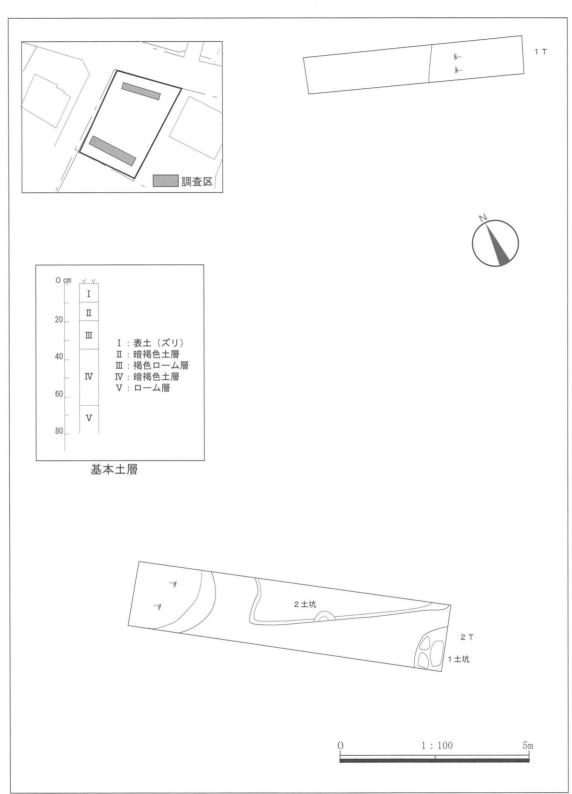
第5図 咄戸沼遺跡トレンチ配置図 (1:100) 、基本土層 (1:20)

現地表面からローム層までの深度は約 65cm であった。両トレンチともに土中は強い撹乱を受けているが、南側の2トレンチでは特に強い撹乱が見られる。現在の本地点は北から南方向へやや傾斜が見られる程度であるが、調査による土層観察の結果、南側2トレンチからは埋土と見られる層が厚く見られ、傾斜解消のための盛土が行われたことがうかがえた。このことから、過去の本地点は現在より北から南への傾斜が大きかったことが推定される。

本地点の基本土層は、第I層~第V層に分けられる。第I層は表土であり、砂利を多く含む。第II層の暗褐色土層は現代の撹乱が多く見られる。第IIII層は褐色ローム層である。しまり、粘性はともにややある。第IV層は水分を多く含み、粘性をもってロームブロックを少量含む。第V層はローム層である。

本地点南側に設置した2トレンチ内で、土坑3基を確認した。いずれも激しい撹乱を受けており、土坑内から検出した遺物はビニールや針金など現代のものがほとんどである。これは、本地点を平坦にする目的で行われた盛土・埋土の影響と思われる。なお、土坑内の撹乱土を排除してさらに掘削を続けたところ、地表面から約150cmの位置で湧水が生じた。

本地点は現在、平坦な地形となっているが、土中及び土層断面の観察から、従前は北から南へ傾斜していたこと、その傾斜を解消するために盛土や埋土が過去に行われたことが確認できた。盛土・埋土と思われる層からは現代の遺物(ビニールなど)が見られ、また、確認した遺構の中にも同様に現代の遺物が多く含まれていた。

これらの状況から、本地点においては近代以降に傾斜解消を目的とする整地が行われ、その際に掘削を行ったことで土坑が形成され、同時に本地点へ強い撹乱を与えたことが推定される。今回の調査では住居跡やそれに伴う遺構など、保存の対象となる遺構や遺物は確認できず、また、土中は既に人為的な強い撹乱を受けていることから、本地点における開発行為により埋蔵文化財への影響はないものと判断した。

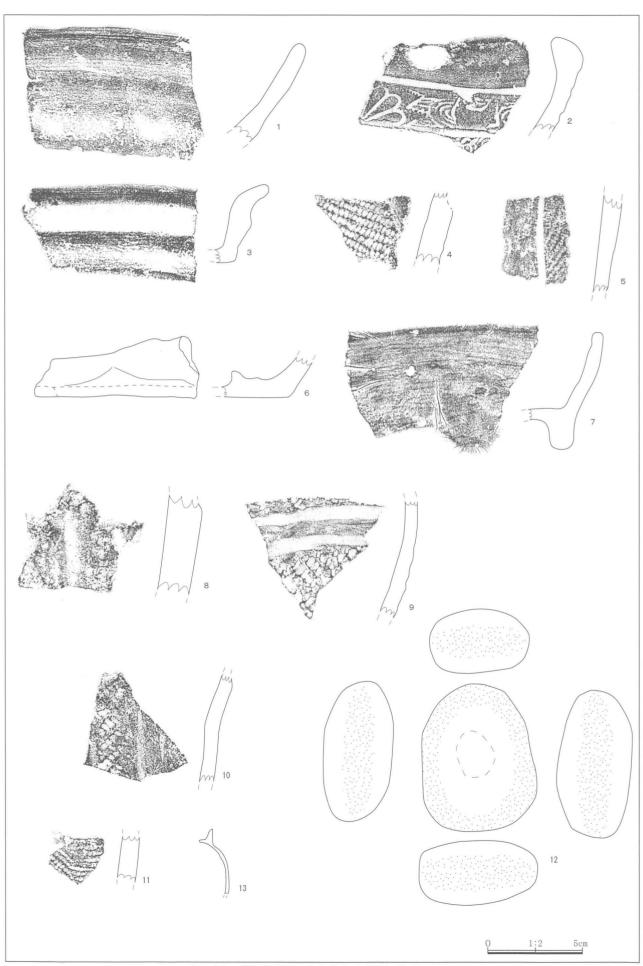
第6図 咄戸沼遺跡 出土遺物実測図 (1:2)

本地点では縄文から近世まで、幅広い年代の遺物が確認された。本地点で確認した遺物はいずれも特定の層から見られたものではなく、表土排除中あるいは人力でトレンチを掘り下げる過程で見られた。発見の経緯から、過去の盛土や撹乱の際に混入したものと思われる。小規模な破片が多く、接合できた個体は少ない。また、現代の撹乱に伴うビニール・針金などの遺物が見られた。

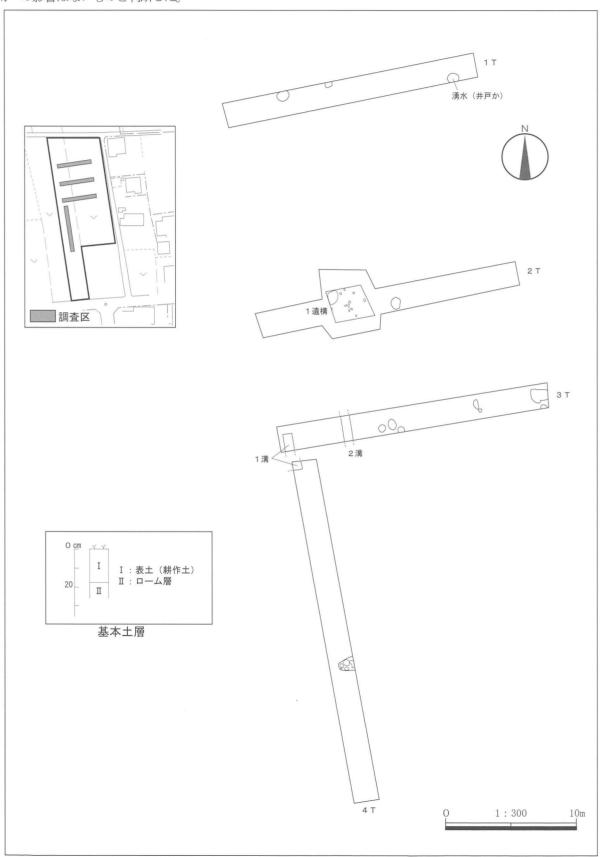
第8図 北近藤第二地点遺跡トレンチ配置図 (1:300) 、基本土層 (1:20)

北近藤第二地点遺跡(平 26 地点)の調査は、工事予定区域の地形に合わせて東西に3本、南北に1本のトレンチを設定した。土木重機により表土を排除し、その後、土層断面の観察を行いながら人力で関東ローム層まで掘り下げ、遺構・遺物の検出を行った。平 26 地点は遺跡範囲南端にあたる。

本地点の現地表面は耕作士であった。地表面から 20cm ほど掘り下げると、ローム層に到達した。本地点では東から西、北から南へ、ともにやや傾斜が見られる。

本地点の基本土層は、第I 層と第II 層に分けられる。第I 層は表土であり、耕作土である。厚さは約20cm で、調査区全面に広がる。第II 層はローム層である。明褐色を呈し、こちらも調査区全面に広がる。

第Ⅱ層ローム層の土層断面を観察したところ、各トレンチともに平坦になっている様子が見られた。第Ⅰ層が耕作土であることから、従前の第Ⅱ層ローム層上部及び過去にその上面に存在していた層は耕作やそれに伴う整地等による影響を受けて消失し、平坦な現在の層序を形成したものと考えられる。

各トレンチ内を人力で精査した結果、溝2条、土坑11基、井戸1基を確認した。また、2トレンチ内では正方形状に掘り込まれた、建物跡と推定される遺構が確認された。

土坑は調査地内各所で確認された。深さは表土より60~80cm、形状は不整形、遺物を伴わないものが多い。耕作の痕跡、または植物の根の痕と考えられる。溝は3トレンチ及び4トレンチで検出し、深さは表土より約130cm、遺物は伴わなかった。いずれも性格は不明である。井戸は1トレンチの東で検出した。1トレンチ床面より掘削したところ、約250cmの位置で湧水を確認した。

建物跡と見られる遺構は2トレンチ中央付近で検出した。4層の堆積から成り、それらはレンズ状に堆積する。トレンチ床面から掘り下げ、70cmの位置でハードロームに達した。遺構内からは近代以降と思われる磁器片が確認できた。遺構中央付近にはピットが集中して見られたが、柱穴とは判断できず、また、炉など生活に関する遺構も見られなかったため、その性格は不明である。

本地点では土坑や溝、井戸、建物跡と推定される遺構など、各種の遺構が確認された。耕作に伴うと考えられるものも多く、その性格を示す遺物もないため、性格が明らかでないものが多い。土層の堆積状況からは耕作やそれに伴う整地等によって本地点が大きな影響を受けたことが確認できた。遺構・遺物を包含していた層は耕作等により既に消失したと考えられる。

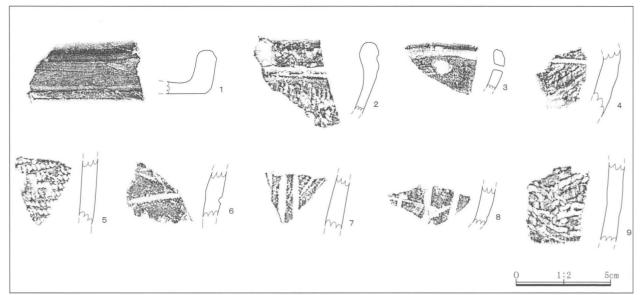
第9図 北近藤第二地点遺跡 出土遺物実測図 (1:2)

縄文土器片、磁器片が主に確認された。いずれも確認量は少量であり、元の器種や性格を明らかにするには至っていない。これらは耕作に伴う影響を受けていると思われ、特定の地点・層より遺物を確認することはできない。また、表土・覆土排除の際に見られたものが多い。

2トレンチ内で確認された建物跡と思われる遺構内からは磁器片が見られた。これらは近代以降のものと思われる。元は同一個体と思われるが、いずれも細かい破片となっており、従前の形状を復元するには至らなかった。

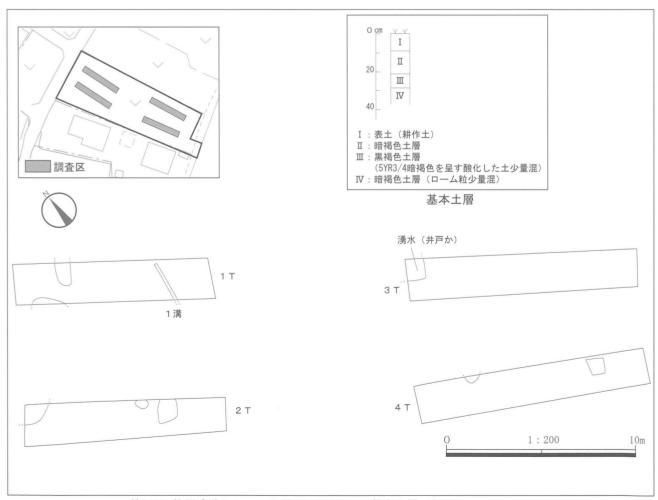
第11図 笹原遺跡トレンチ配置図 (1:200) 、基本土層 (1:20)

笹原遺跡(平 26 地点)の確認調査は、工事予定区域の地形に合わせ東西南北に4本のトレンチを設定した。土木 重機により表土を排除し、その後、土層断面の観察を行ないつつ人力で関東ローム層まで掘り下げ、遺構・遺物の検 出を行なった。平 26 地点は遺跡範囲南端にあたり、地点東側は茂林寺沼湿原に接する。

本地点は北から南へ小さく、西から東に大きく傾斜する。これは遺跡を含む周辺地域自体が茂林寺沼湿原に向かって標高が下がる状況と一致する。調査地点西側に設置した1・2トレンチの西側の一部ではローム層が確認できるものの、両トレンチともに中央付近で土層の大きな落ち込みが断面に見られ、これより東側ではローム層を確認できなかった。

本地点の基本土層は、第I 層~第IV層に分けられる。第I 層は表土であり、耕作土である。本地点全面で見られ、厚みに大きな差は見られない。第II層、第IIII層は下部に至るほど黒色が強くなり、それに伴い含水量も増す傾向にある。第IV層はローム粒をやや含む。

第Ⅲ層以下は地点により厚みに差が見られる。特に調査地東側の3・4トレンチなど、調査区東側に至ると第Ⅲ 層以下が厚くなる傾向にある。これらの層は湿原に由来する層と推定される。

トレンチ内を人力で精査した結果、土坑7基、溝1条、井戸1基が確認した。遺構が確認された場所は本地点西側の1・2トレンチにやや偏る傾向にある。東側で遺構が確認できたのは4トレンチに土坑2基、3トレンチは井戸1基のみである。今回の調査では住居や、それに伴う遺構は確認できなかった。

確認した土坑の中には、埋土やビニール等の遺物が含まれ現代の撹乱と判断できるものや、根などの残存物やその形状から耕作の影響と思われるものが見られた。また、1・2トレンチの東側では遺物が比較的多く確認されたが、土中の水分が多く、水の流れの痕跡が見られた地点であることから、何らかの水の影響によって集まった可能性が考えられる。

井戸は3トレンチ西端で確認された。確認面から掘り下げたところ、表土より約1.1mの位置で湧水を確認した。 湧水を確認した層は泥炭となっており、湿原を構成する層であると思われる。

本地点での調査では、茂林寺沼湿原に向かって土地が傾斜している様子を明確に見ることが出来たが、住居やそれに関連する遺構等の確認には至らなかった。茂林寺沼湿原の範囲が過去においては現在より広範であったことは都市計画図等の資料からも確認することができるが、今回設置したトレンチ内の様子やその断面からは、本地点が過去は湿原とその周縁部であったことがうかがえた。縄文時代の前期や中期と思われる土器片が見られたが、いずれも小型の破片が主である。耕作や、水の流れの影響によって運ばれたものである可能性が考えられる。
