平成17年度  
農業基盤整備事業に伴う発掘調査概要報告書

宮崎市（田野町）・県営ふるさと農道整備事業 さぎせ原地区  
[法光坊第3遺跡]

宮崎市（田野町）・県営畑地帯整備事業 仮屋原地区  
[仮屋原第3遺跡]

宮崎市・県営経営体育成基盤整備事業 跡江地区  
[跡江地区遺跡]

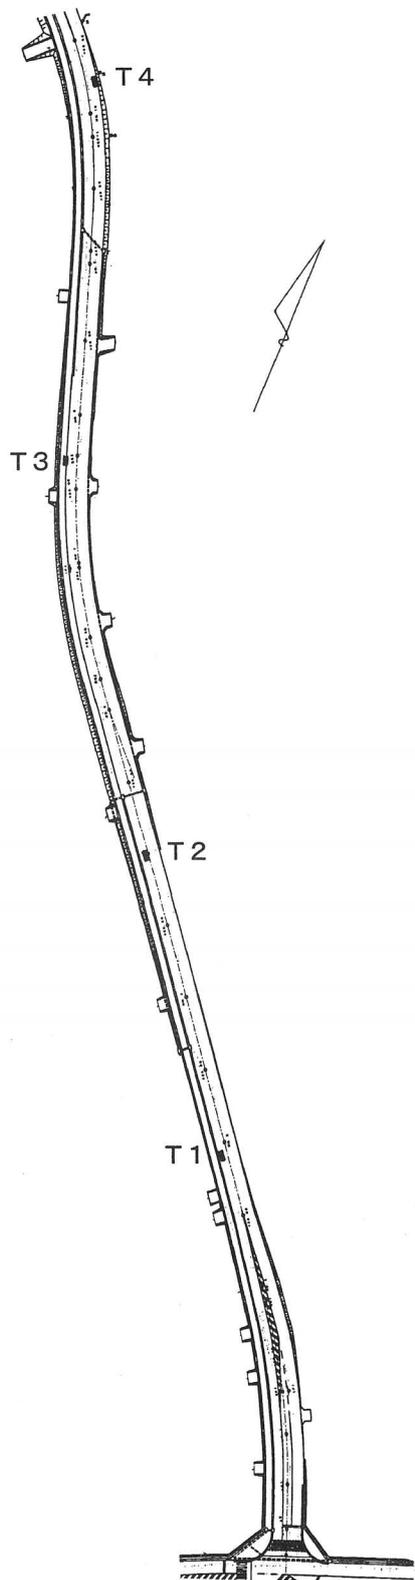
図2：トレンチ配置と基本層序

4箇所のトレンチを設定し、重機を併用しながら掘り下げを行った結果、一部を除いてアカホヤ火山灰層が残存しており、付近で基本的に認められる土層の堆積が認められた。特にアカホヤ火山灰層の下位に、当地域で縄文時代早期の遺物を包含する層が良好に堆積する状況が確認されたが、赤化礫を含めて遺物は希少であり、3トレンチで出土した石鏃が唯一の遺物であった。さらに下位の層まで確認のための掘り下げを行ったところ、小林軽石を含む褐色土層が見られ、黄褐色砂質土をはさんでシラスに移行する状況が捉えられた。小林軽石を含む褐色土は上下動が激しく、安定しない堆積状況が観察できた。いずれの層からも遺物は出土していない。

I	表土・耕作土
II (Ah)	アカホヤ火山灰
Kr-U <sub>s</sub> L	牛の脛ローム
III	黒褐色土(白斑)
IV	暗褐色土
V	明黄褐色土
VIa	小林軽石を含む褐色土
VIb	aよりやや黒味が強い
VII	黄褐色砂質土. 下部はシラスに

基本層序模式図

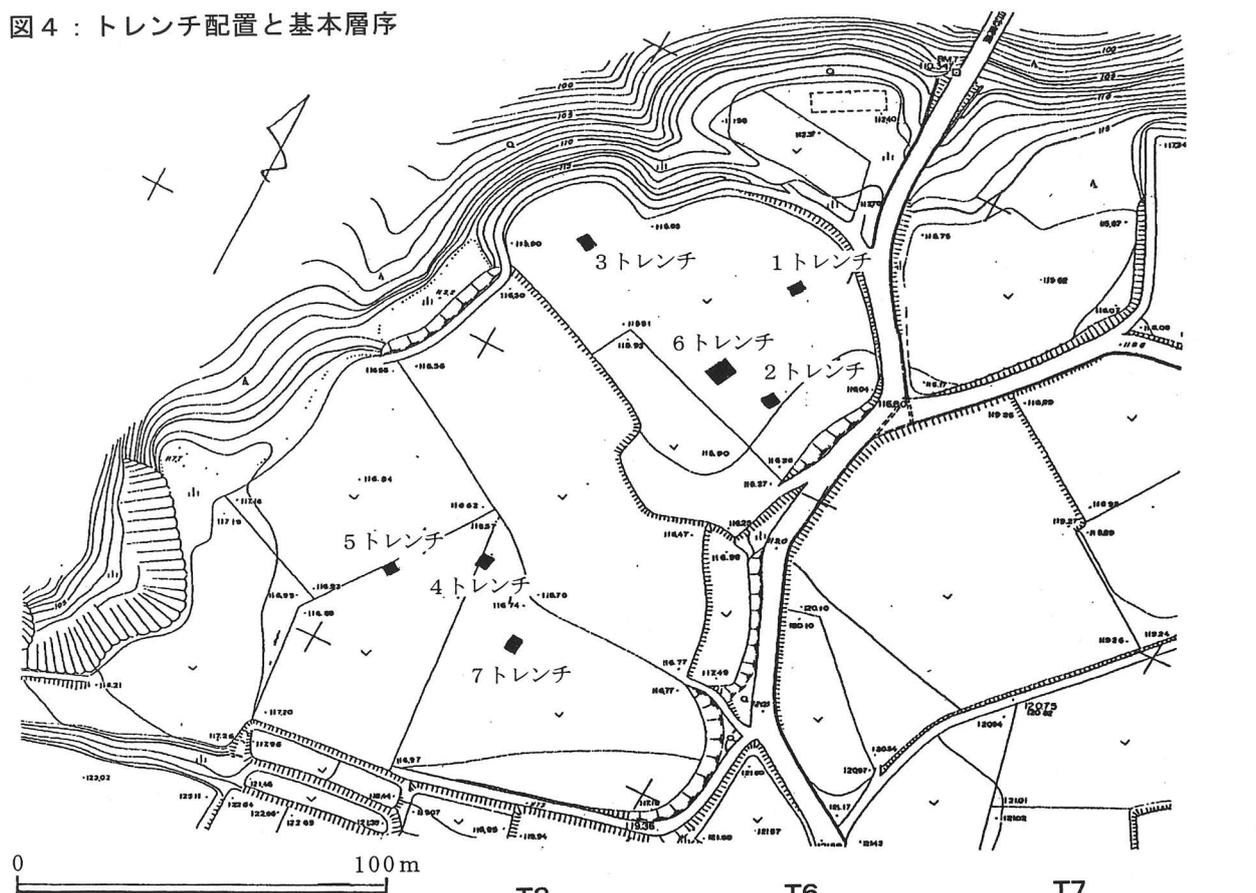
図4：トレンチ配置と基本層序

周知の埋蔵文化財包蔵地ではないが、地形から遺跡の立地する可能性があり、実際に表面に遺物が散布する状況が確認されていたことから、8月に試掘調査を実施した。対象地内に2×4mのトレンチを5箇所設定し、重機を併用しながら掘り下げを実施した。その結果、表土（I層）中より縄文土器・弥生土器・石器が出土し、またアカホヤ層下位のIV層より石鏃が1点出土している。ただしIV層については密度が低く、判断が難しい状況であった。

- I .. 表土・耕作土
- II .. 黒色土
- III .. アカホヤ火山灰層
- IV .. 灰色かかった黒褐色土
- V .. 黄色粘質土

基本層序模式図

この成果を受け、2月に確認調査を実施した。2箇所のトレンチを設定し、掘り下げを行った結果、いずれの調査区においても耕作（天地返し）の影響が比較的深くまで及んでいた。I層中より出土する遺物は、本来存在したと考えられるアカホヤ層上位の包含層に含まれていたものと判断された。またIV層については石鏃や赤化礫の出土が見られるものの、密度が著しく低い。遺跡の本体は、より高位の南側一帯にあり、今回の調査地は端部にあたるのであろう。

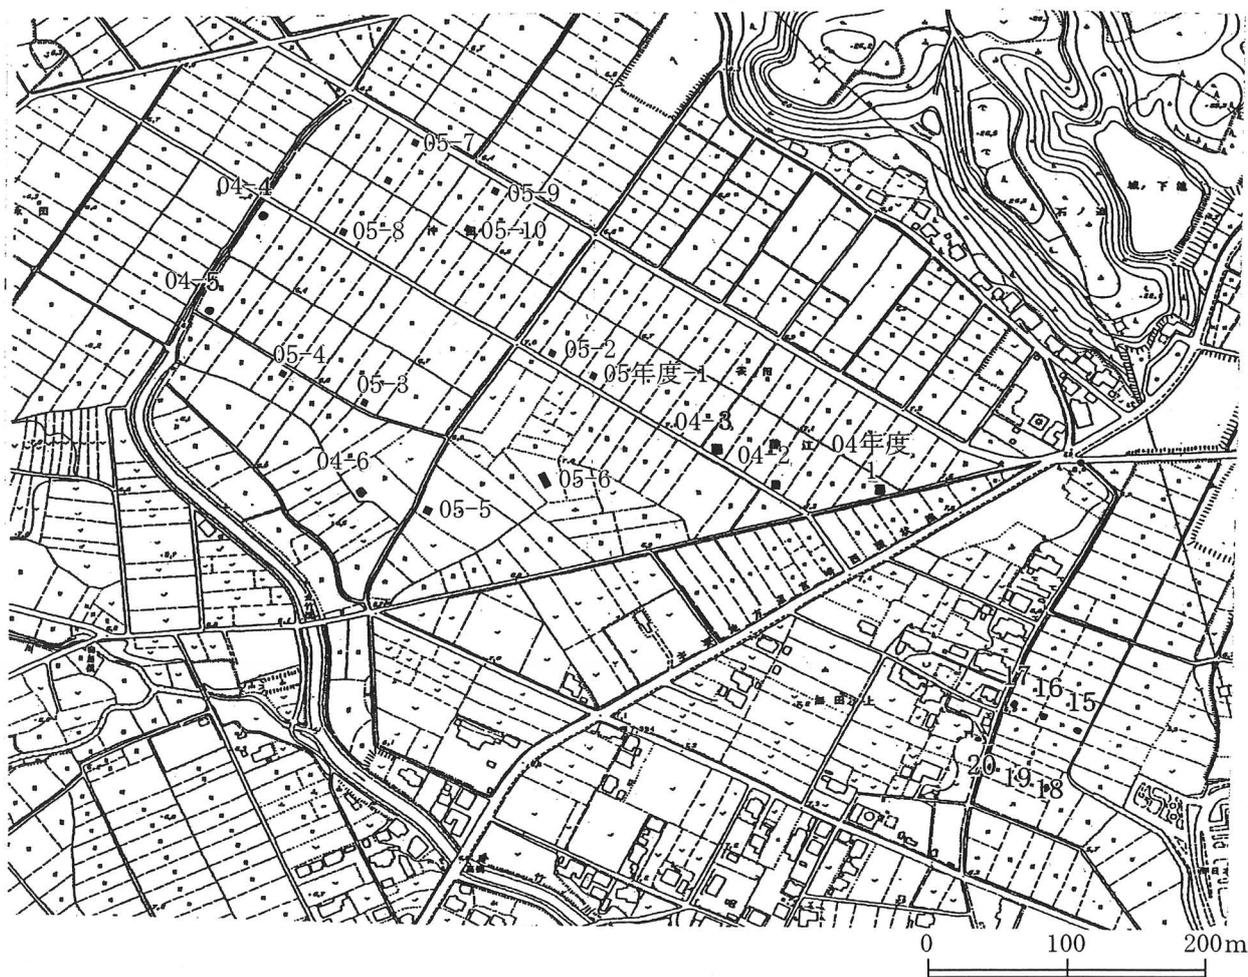
図6：トレンチ配置

調査では, 6箇所のトレンチ(約2m×5mを基本とする)を設定し, 重機と人力を併用して掘り下げを行った。ただし, 付近は水田で地下水位が高く, 掘り下げ後すぐに水が湧き出す状況であったため, 水田床土層以下の掘り下げは最小限にとどめ, 層の把握に主眼を置いた。

1トレンチと2トレンチは、表土下約15cmのところではⅢ層（高原スコリア層）が検出され、その下に黒褐色土層の堆積が認められた。この層については、自然科学分析により水田耕作の有無を確認し、さらに年代推定の材料とするため、植物珪酸体及び火山灰分析のサンプリングを行った。

3トレンチと4トレンチでは、Ⅲ層（高原スコリア層）が薄く、断片的となっている。そのほかの層の状況は、1・2トレンチと変わらない。

5トレンチは、暗褐色土層、白色粘土層が見られた。いずれも水成層で、付近は水に洗われる環境であったことが判る。白色粘土層にはアカホヤ火山灰が含まれている可能性があり、これについても火山灰分析のサンプリングを行っている。

6トレンチは、畑地で周囲よりも標高が高い。当初は、これが旧状での地形の高まりに起因すると推定していたが、掘り下げの結果、1m近い客土が盛られていることが判明し、その下には水田耕作土があらわれた。比較的近い時期に、かさ上げが行われたのであろう。やはり水が湧き出してきたため、以下の掘削は中止した。

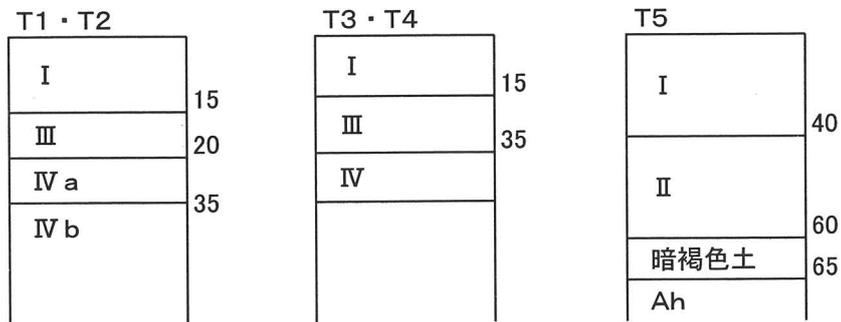
図 7 : 跡江地区遺跡土層模式図

\* 数字は地表面よりの深さ (cm)

- I … 現水田耕作土
- II … 水田床土 (粘土)
- III … 淡黄色砂質土 (高原スコリア)
- IV … 淡黒褐色土

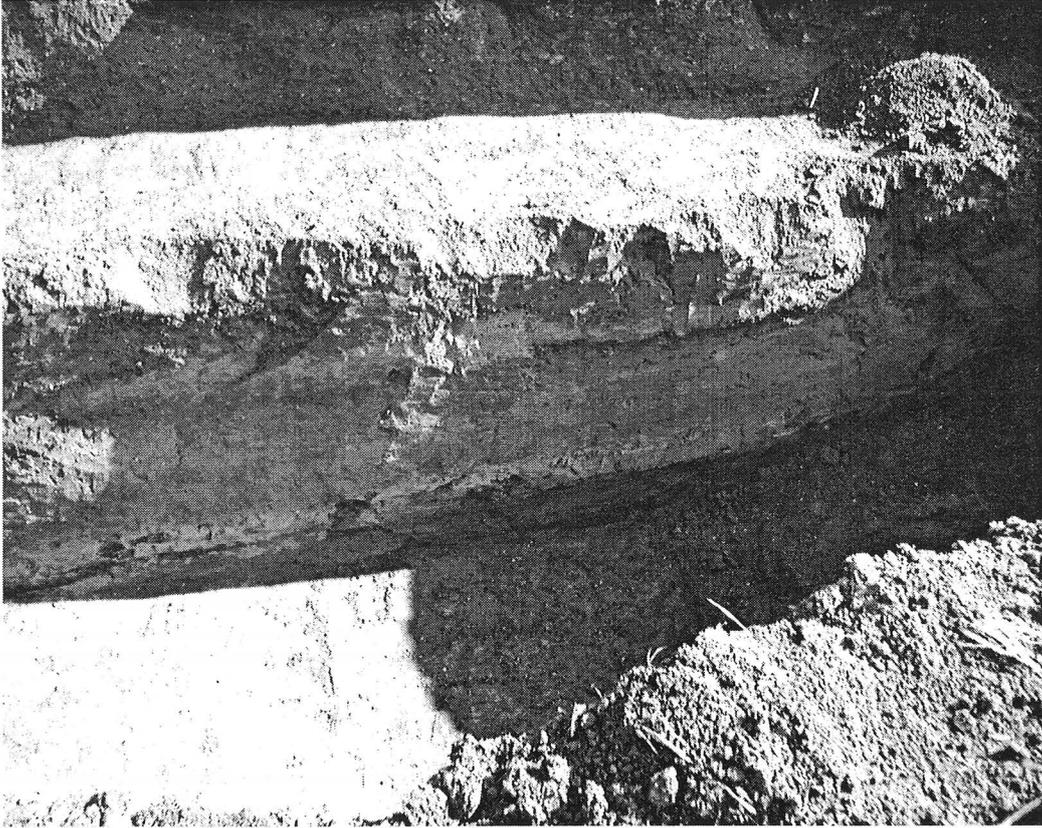
写真9：トレンチ土層堆積状況

調査では2本のトレンチを設定して重機により掘り下げを行った。御池ボラ層やアカホヤ火山灰層の堆積はなく、ラミナー状の粘性層や砂、礫層の堆積が確認された。遺構や遺物の検出もないことから、工事による遺跡への影響はなく、事前の発掘調査は必要ないことが確認できた。
