特別史跡

西都原古墳群

発掘調査・保存整備概要報告書

宮崎県教育委員会

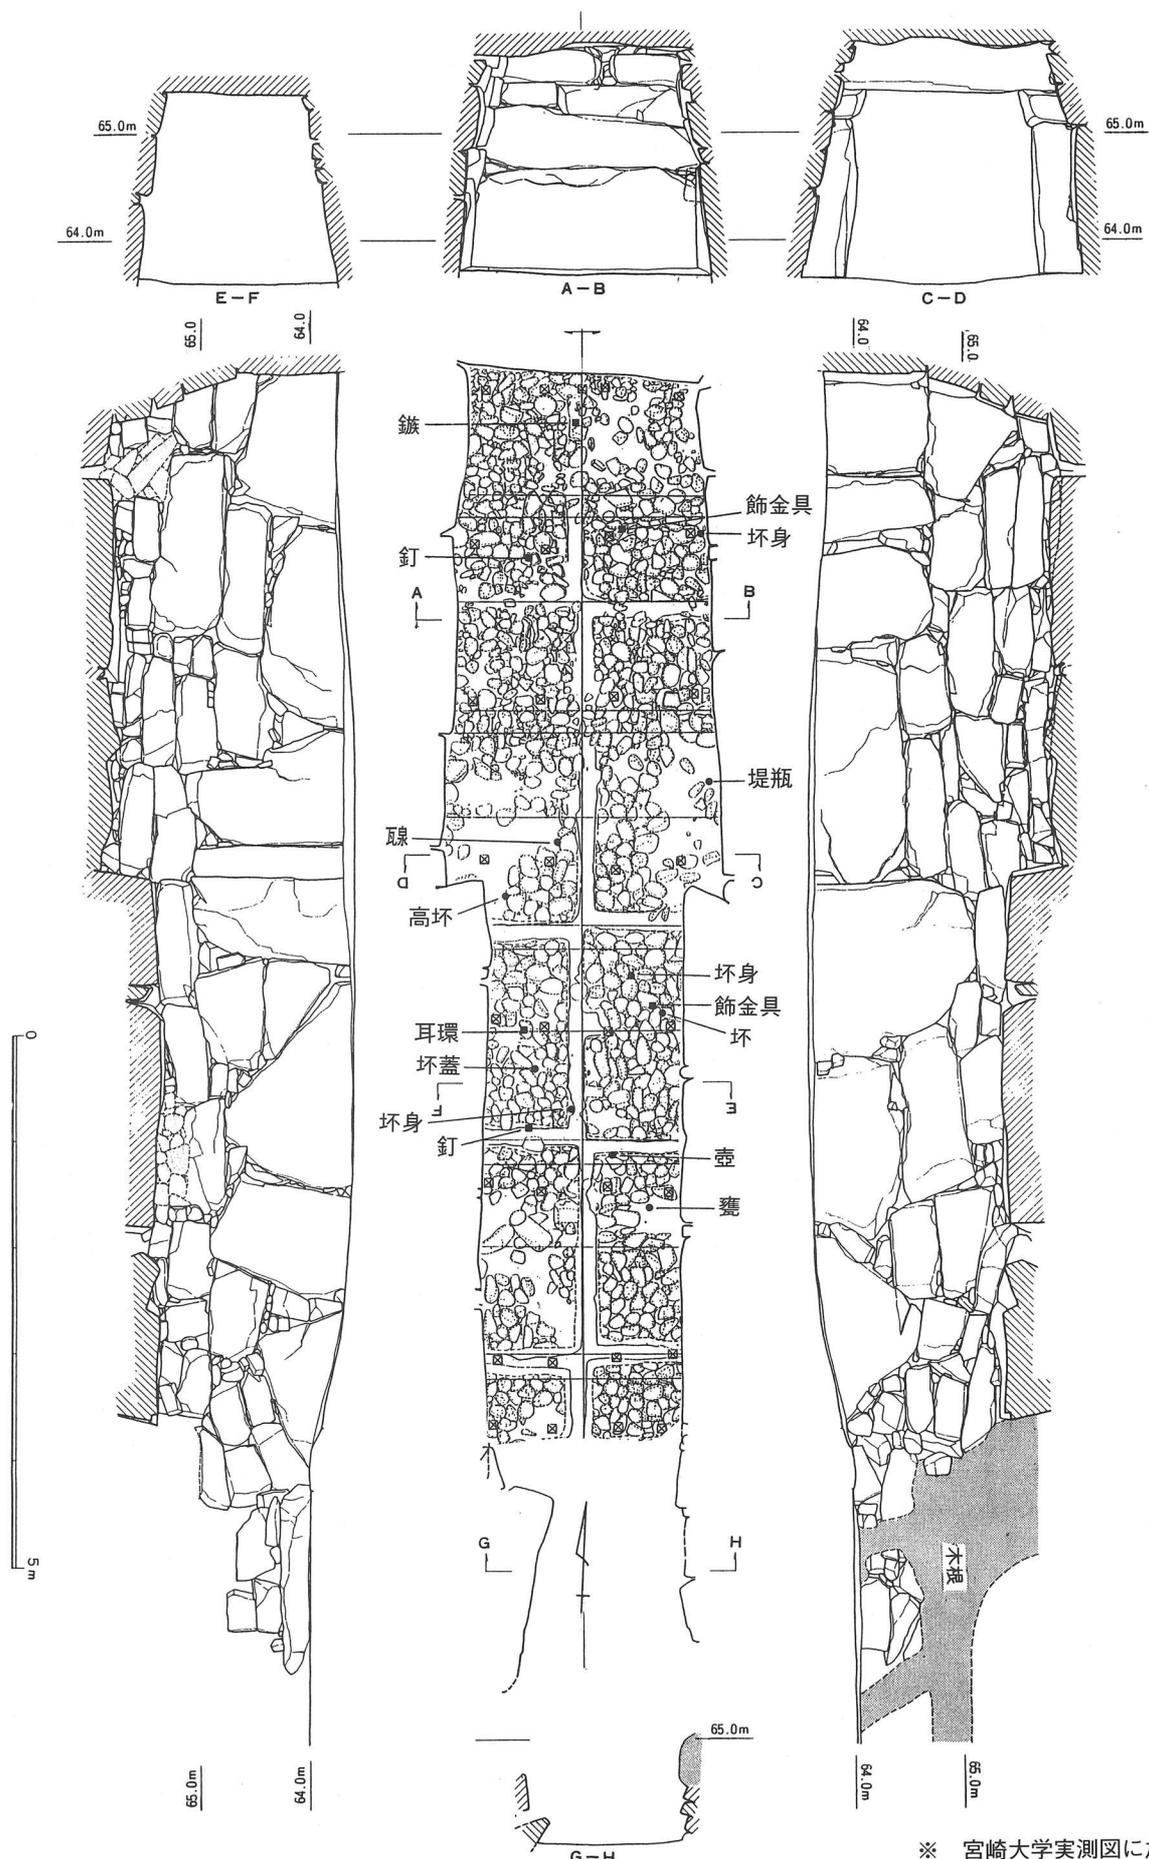
第2図 鬼の窟古墳横穴式石室遺物分布図

玄室内の盗掘はかなり徹底的に行われていたために遺物は破片で出土しており、原位置からかなり動いていると推定される。しかし、羨道部の遺物は玄室に比較すると良好に残っていた。

石室の玄室からは棺釘・鉄鏃・馬具金具・須恵器(坏・甕・提瓶など)・土師器などが、羨道からは棺釘・耳環・鉄鏃・馬具金具・須恵器(坏・壺など)・土師器が出土した(第2図)。平安時代の土師器の高台坏碗や寛永通宝も出土している。羨道部から出土した坏蓋(第3図1)は口径11.8cm、器高3.3cmで、天井部は扁平な丸みをもち、やや外傾する体部に続く。口縁部はほぼ直立的に下方に伸び、端部は丸くしあげている。天井部はヘラ削りを施し、*のヘラ記号を有する。羨道部から出土した

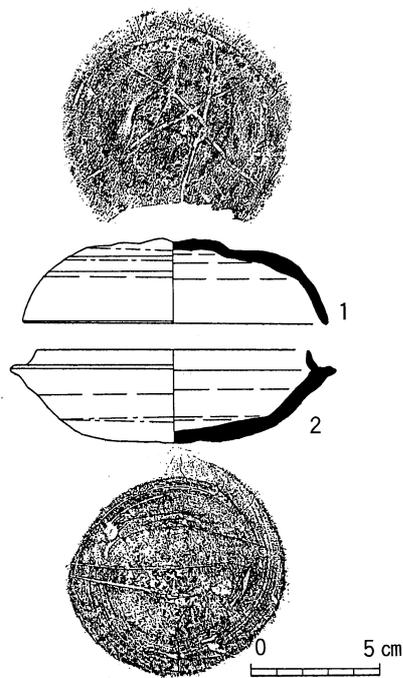
第3図 羨道部出土須恵器実測図

第3図1)は口径11.8cm、器高3.3cmで、天井部は扁平な丸みをもち、やや外傾する体部に続く。口縁部はほぼ直立的に下方に伸び、端部は丸くしあげている。天井部はヘラ削りを施し、*のヘラ記号を有する。羨道部から出土した坏身(第3図2)は受け部径12.8cm、口径10.6cm、立ち上がり高0.6cm、器高3.7cmで、立ち上がりが短く斜め上方に伸び、途中で垂直に伸びる。端部は丸く仕上げている。体部から底部は扁平な丸みを帯びている。底部はヘラ削りを施し、=のヘラ記号を有する。

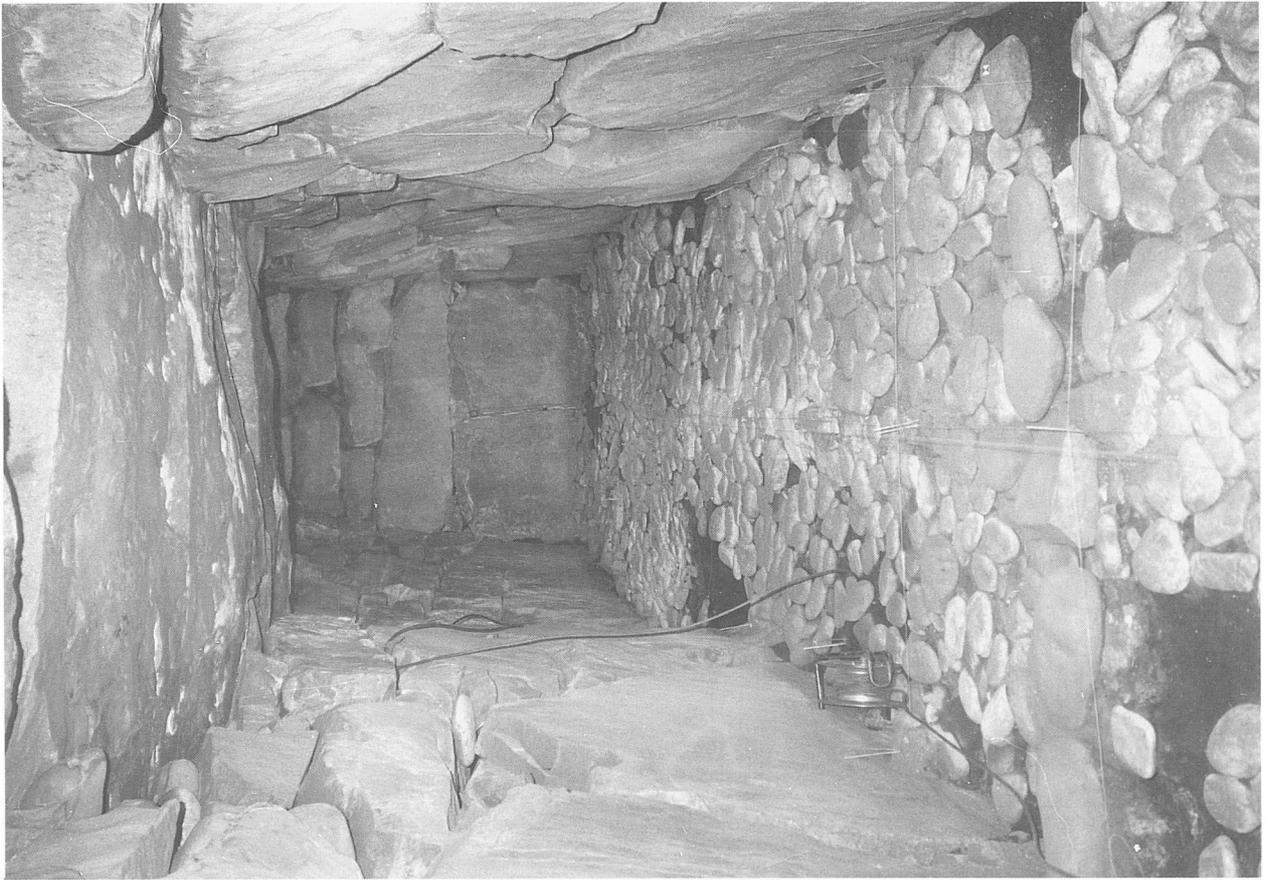
図版 3 鬼の窟古墳横穴式石室全景

両袖の横穴式石室の規模は、玄室は長さ4.8m、幅1.75～2.45m、高さ2.15m、羨道は長さ7.5m、幅1.8m、高さ1.8mである。

石室の床面には全面に河原石が敷きつめてあり、玄室と羨道部の南北方向の中心線上に幅15cmに両側に河原石を立てる配水溝が設置されていた。羨道部の床面の河原石には赤色顔料が付着しているものもあった。鉄釘から組合せ式の箱形木棺である。

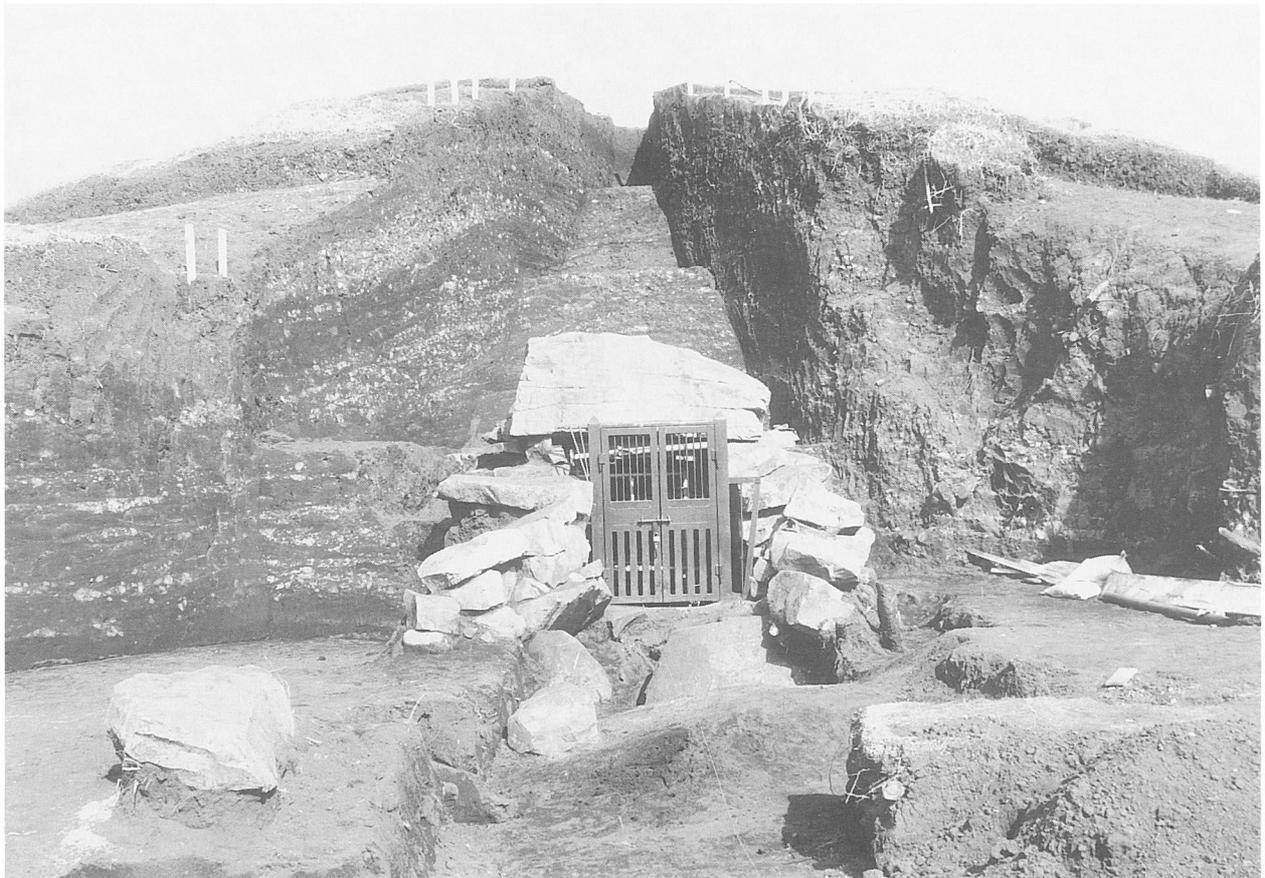
図版 4 鬼の窟古墳横穴式石室（整備前・中）

石室は羨道部と前庭部に破損が目立つ。特に東側壁の羨道部から前庭部にかけての石積には、樹木の圧力で石材に緩み、移動、欠落が見られた。西側壁は羨道部石積が内傾し、前庭部石が転倒、欠落していた。側壁の裏込に水路が生じ、版築土が緩み、目詰粘土が流出したことが、羨道部と前庭部の石積みの破損を進行させたと思われる。

玄室は、西側壁の石材に割れ、クラックが生じている部分があり、東側壁も奥壁側で一部、はらみと石材の崩落個所を川原石で補填した積み替えが行われていた。奥壁は土圧による経年変化としてのはらみが生じていた。しかし、羨道部や前庭部と比較して石積みが精巧なこともあり比較的良好な石積が残っていると判断された。

天井石は羨道部、前庭部の側壁の乱れのため最前方の石に前方へのずれ、転びが見られ危険な状態であった。

側壁は解体に先立ち番付を行い、その位置、天地等を明確にし一石ずつ解体する。積み直しの際は石の移動がないように写真や図面で照合しながら積みなおす。後世の積みかえや欠損部は本来の石積みに復す。西側壁の前庭部の転倒している石材は基礎を砂利、石灰、粘性土の混合土を締め固め地盤改良を行なう。側壁裏は粘性土に砂と石灰を混合した改良土で十分につき固める。控えの短い石材や天井石の掛りの少ない石材は裏に大きめの石材を据え、石積みの安定化を図る。不足石材は場内出土石材を使用する。

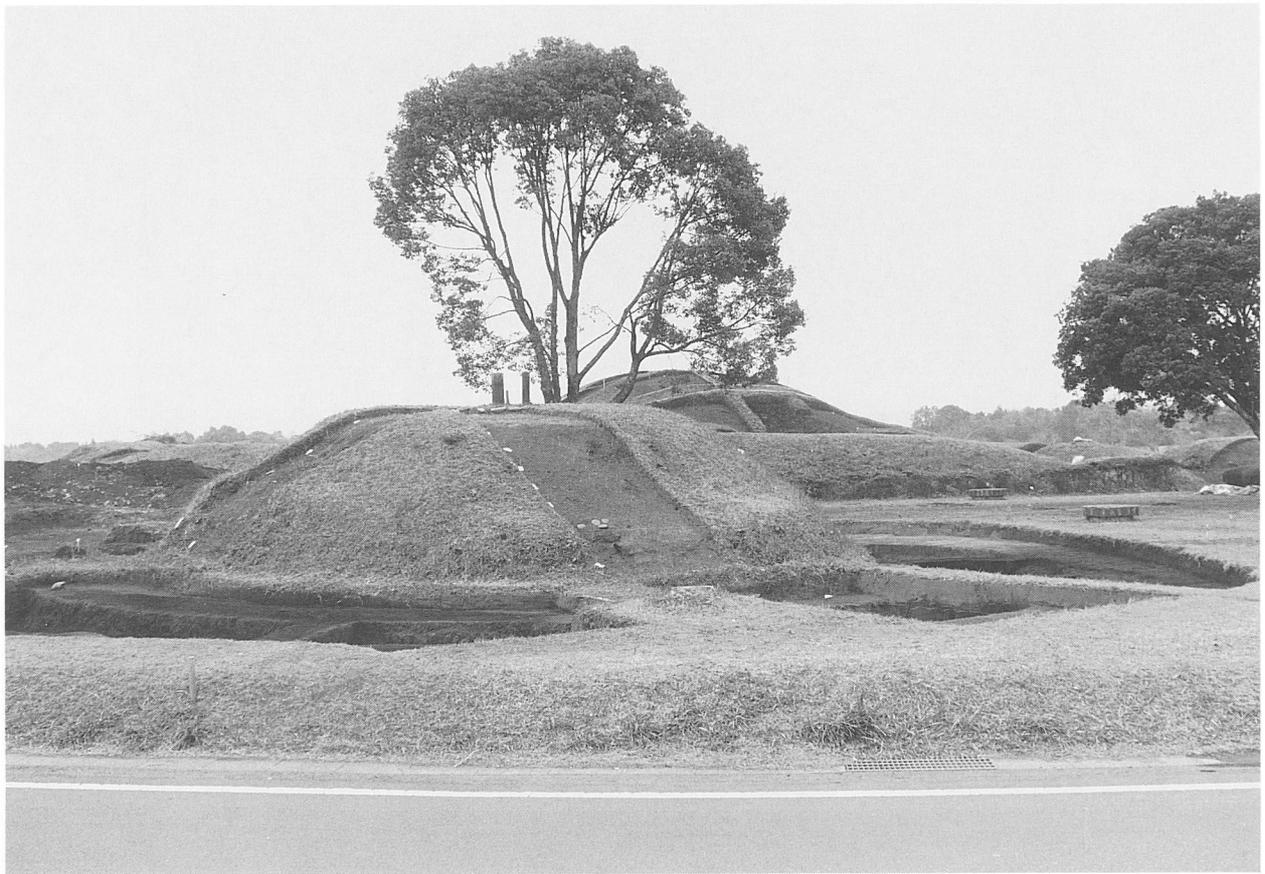
図版5 205号墳全景

東トレンチは墳丘の構築状態を土層確認するために深さ約2mで階段状に掘り下げた。北・西・南トレンチは墳丘面を確認するにとどめた。その結果、墳丘の上には葺石はふかれておらず、埴輪も樹立していなかった。墳丘の規模は東西径12.9m、南北径13.5m、周堀は幅1.7～2.3m、深さ0.4～1.1mである。周堀を含めると東西径19.2m、南北径18.6mの規模である。墳丘から須恵器の坏・甕、周溝の西南部を中心として須恵器の坏・高坏・甕、土師器の坏などが出土した。

205号墳の墳丘も法肩の土に崩落が見られ、周溝にその土が堆積していたが、大きな破損は見られない。

鬼の窟古墳の南東に隣接する205号墳の墳丘を、鬼の窟同様に表土鋤き取りの後、人力による版築互層で築造する。周溝は遺構面より20cm上に整備レベルを設定し、野芝をベタで貼って仕上げる。

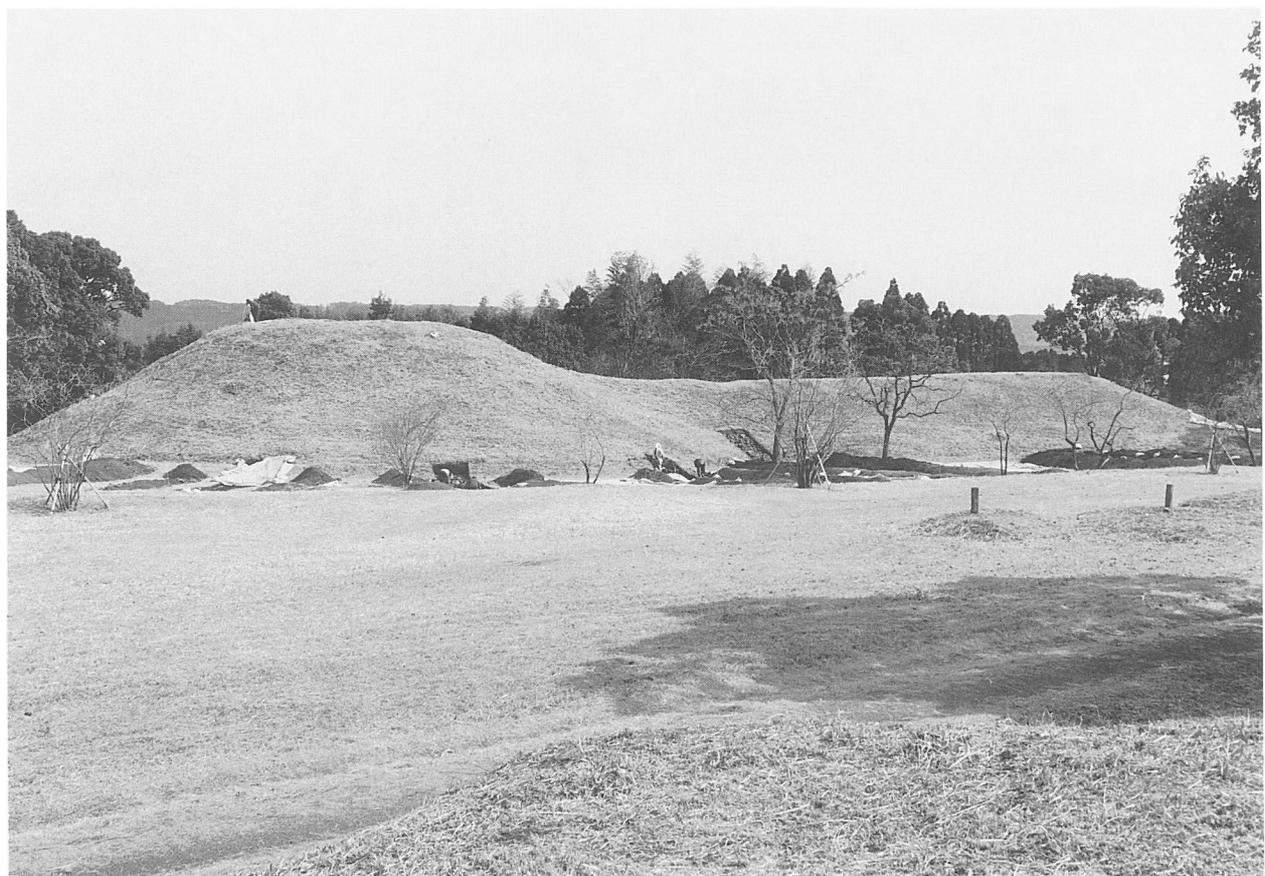
図版6 13号墳全景

平成8年1月24日から墳丘の東西南北方向に2m幅のトレンチを設定し、周堀の範囲・確認を行った。一部は墳丘の葺石の調査も行った。後円部の北(T-8)・西(T-7)、くびれ部の東(T-2)・西(T-1)、前方部中央の西(T-5)、前方部の東(T-4)・西(T-3)・南(T-6)に設定した。

T-1トレンチではくびれ部から21mのところ周堀の端が確認され、土師器高坏が出土している。T-1～3トレンチでは墳丘部の葺石が確認された。

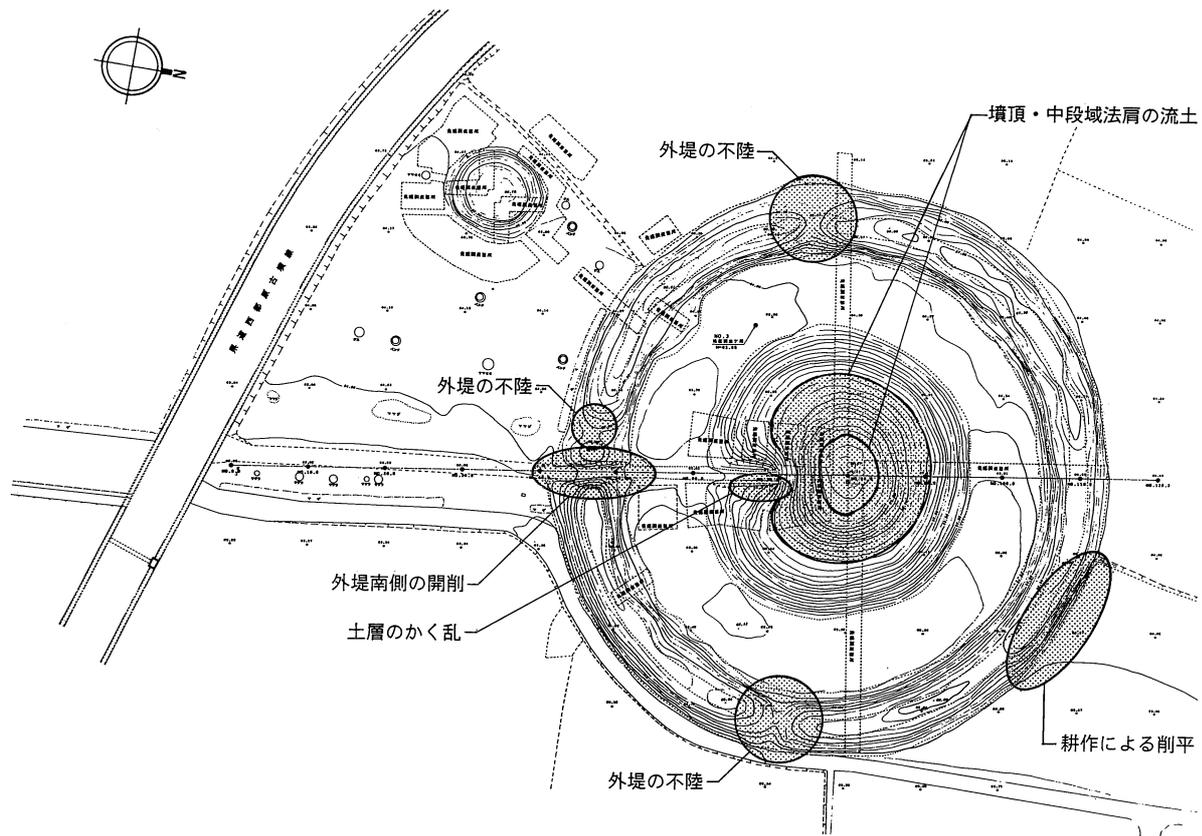
現況平面図 S=1:1000

鬼の窟古墳は外堤に囲まれた2段築成の円墳で、外堤の内側と外側に周溝を持つ。

墳頂は法肩の土が流出し中段域や周溝に堆積しているものの、大きな削平は見られない。版築締め固めは強固ではなかったが、土の粘性と貼芝により法面は安定していた。中段域が水平でないのは遺構面の版築が外側に傾斜しているためで、北側は狭く南側は広がるという形状も遺構に即したものである。

周溝及び外堀は墳丘や外堤の崩落土、耕作土が深く堆積していたが、遺構面の保存状態は良好であった。

外堤は、墳丘と比較して勾配が急であったうえ、耕作の際外側法尻の一部が削られたこともあって土の崩落が多くみられた。また、上部に植えられた桜の根により土層はかなりの攪乱を受け、外堤の天端には周辺地盤の高低差を考慮してもかなりの不陸が見られた。この外堤の南側の開口部は後世の改変によるものであった。

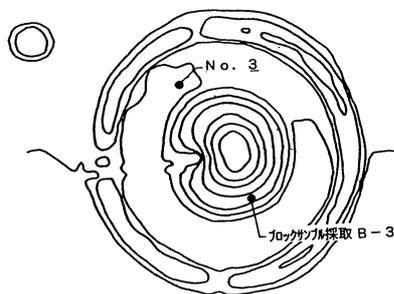
キープラン

ここでは鬼の窟古墳の安定検討のため、20mの調査ボーリング・電気検層とブロックサンプリング及び不攪乱試料を図の位置で行った。なお、データはボーリング箇所をNo. 3、ブロックサンプリング箇所をB3として示した。採取した土で、室内土質試験、現場透水試験、浸透試験を実施した。

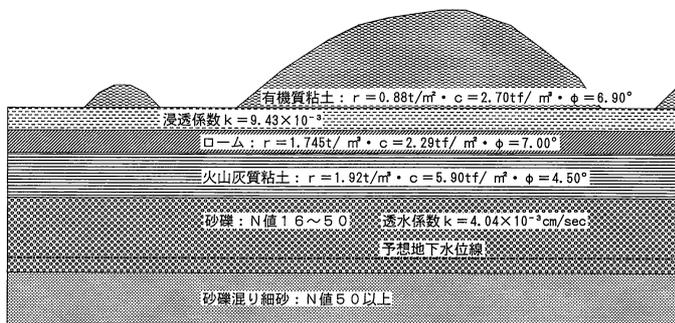
ボーリング調査による土層模式図

ボーリング調査の結果、左下の柱状図の条件となる。

標高	層厚	深	柱状	土質	色	相対	相対	記
(m)	(m)	(m)	図	区分	調	密	稠	事
					度	度	度	
63.35	0.80	0.80	表土・黒ボク	黒褐色				上部は草根を混入する
61.85	1.50	2.10	ローム	暗褐色				全体にスコリア粒を混入する 1.5m付近は火砕物も多く混入する
59.95	1.30	4.00	火山灰質シルト	暗茶褐色				全体に浮石を混入する 2.8m付近、スコリア粒も多く混入する 2.9m付近、φ10mm前後の垂角礫を混入する
58.15	0.80	4.80	礫混り火山灰質粘土	黄褐色				全体にφ20mm程度の垂角礫を混入する
58.25	0.80	5.70	粘土質砂礫	暗黄褐色				礫はφ20~30mm程度の垂角礫が主体をなす マトリックスは粘土主体で砂や埋戻しを含む
51.10	7.15	12.85	粘土混り砂礫	黄褐色				礫はφ2~40mm程度の垂角礫が主体をなす 所々に5cm前後の棒状コアとなる 5.2m付近で水を湛積するが、湛積に伴って全量透水する 5.9m付近、含水量多い 6.7~7.3m間は砂礫状を呈する 8.4m付近、磁鉄粘土を挟む 12.6m付近、玉石も点在する
48.35	2.15	15.00	粘土質砂礫	暗黄褐色				礫はφ20mm程度の垂角礫が主体で 埋戻しを所々に混入する 粘土や砂の卓越部分を不規則に挟む 礫は部分的に4cm程度の短棒状コアとして採取される

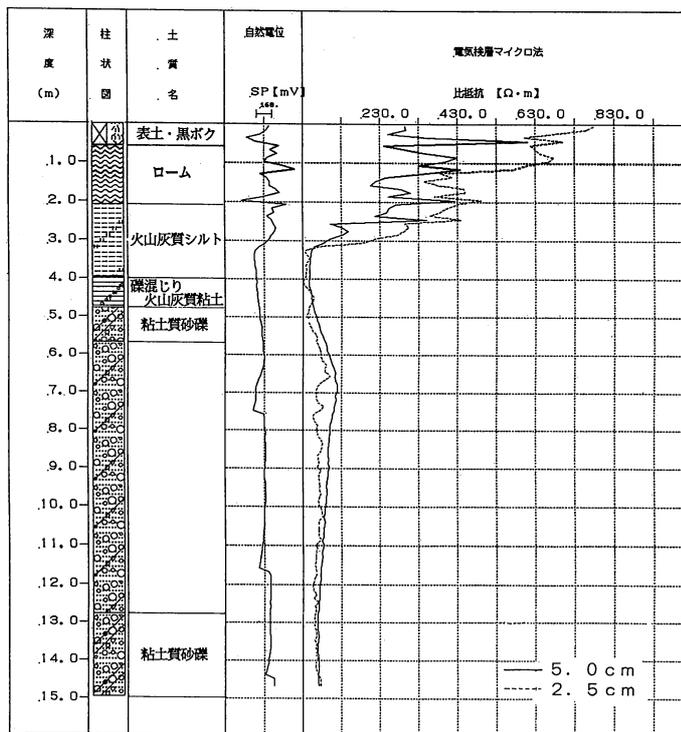
電気検層図

電気検層の結果が右下図である。No. 3孔 GL-7.0m付近と11.0m付近で自然電位とマイクロ比抵抗の変化が見られるが、地下水帯ではなく、地下水位の分布は6m以深で、脈状や網状に礫層の中を流れる滞水域が分布する程度で、滞水層はさらに下部に分布するものとみられる。

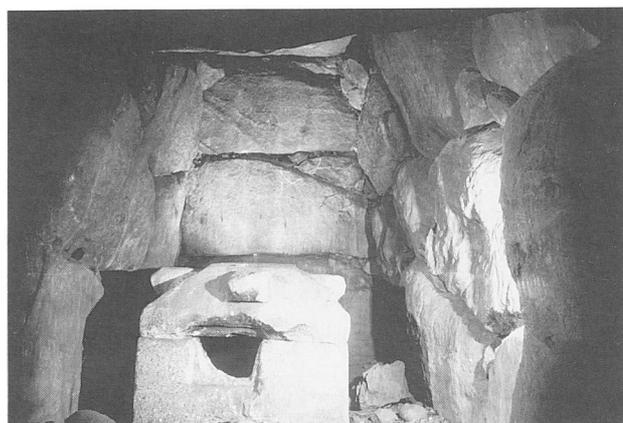
畿内型写真

このような九州の状況にあって鬼の窟古墳は明らかに異なる構造と特徴をもっている。長方形のプランをもち、多少側壁を内傾させるものの、できるだけ巨石を配し、大きな天井石を載せるまぐさ式構造である。

これは明らかに畿内に発展した構法で、畿内型と呼ばれるタイプである。平面の縦横比率、天井高と平面寸法の関係等、単純化し整理された、企画性の高いものである。もともと横穴式石室の非常に希薄なこの地域にあって、このような端正な畿内型が突然出没することは、時代は異なるものの、女狭穂塚古墳や新田原古墳92号墳のような、整美な前方後円墳が存在することは無関係ではなく、単に形態や構造システムの受容というより、畿内の文化そのものが西都原に存在したことを意味する。いうなれば被葬者、構造技術者ともに畿内の人間である可能性を示唆するものであろう。

畿内型の石室は、まぐさ構造をとるため、石舞台古墳のように巨石を使用した場合、封土の影響が少ない。しかし、それほど大きくない石を使用する場合、内傾して天井を支えているので、封土との関係で三つの大きな力学的ポイントがあ

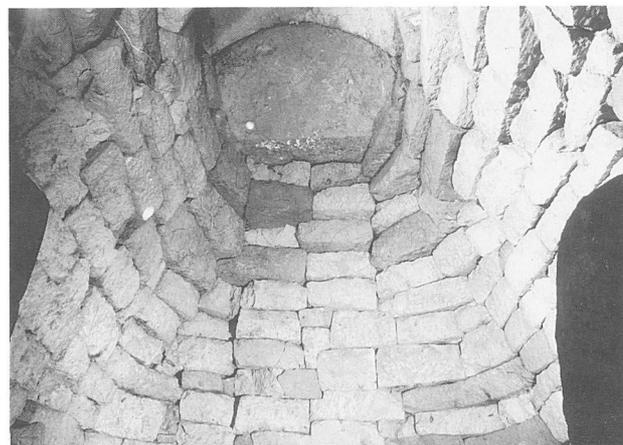
九州型写真

九州の横穴式石室は、有明海沿岸地方に主と分布している肥後型と呼ばれるタイプである。これは、平面が方形に近い長方形をしたブロック状の石や偏平な割石を持ち送ってドーム状に積み上げるコーベルアーチタイプが主流をなしている。初めは石障や石屋形をもち、時代が下るに従ってピルトインされて、積石の下部に巨石を据えられるようになるが、基本構造は変わらない。平面が方形に近い理由も構造からくる制約があるからで、長辺方向間が長くなるとドーム状に持ち送る意味はなくなる。空間の拡大を図るには、中国の甌で構築された墓室のように複室にする方法が合理的で、世界各地にみられる手法といえよう。高句麗に発達した三角持ち送り（ラルテンデッケ）という構法も基本的には同じ考え方である。

肥後型の石室は、封土によって強く拘束されてはじめて、安定する構造的特性をもつ、組石造というより石と土の複合構造物と考えた方がよい。封土のゆるみは即石室の崩壊につながる。

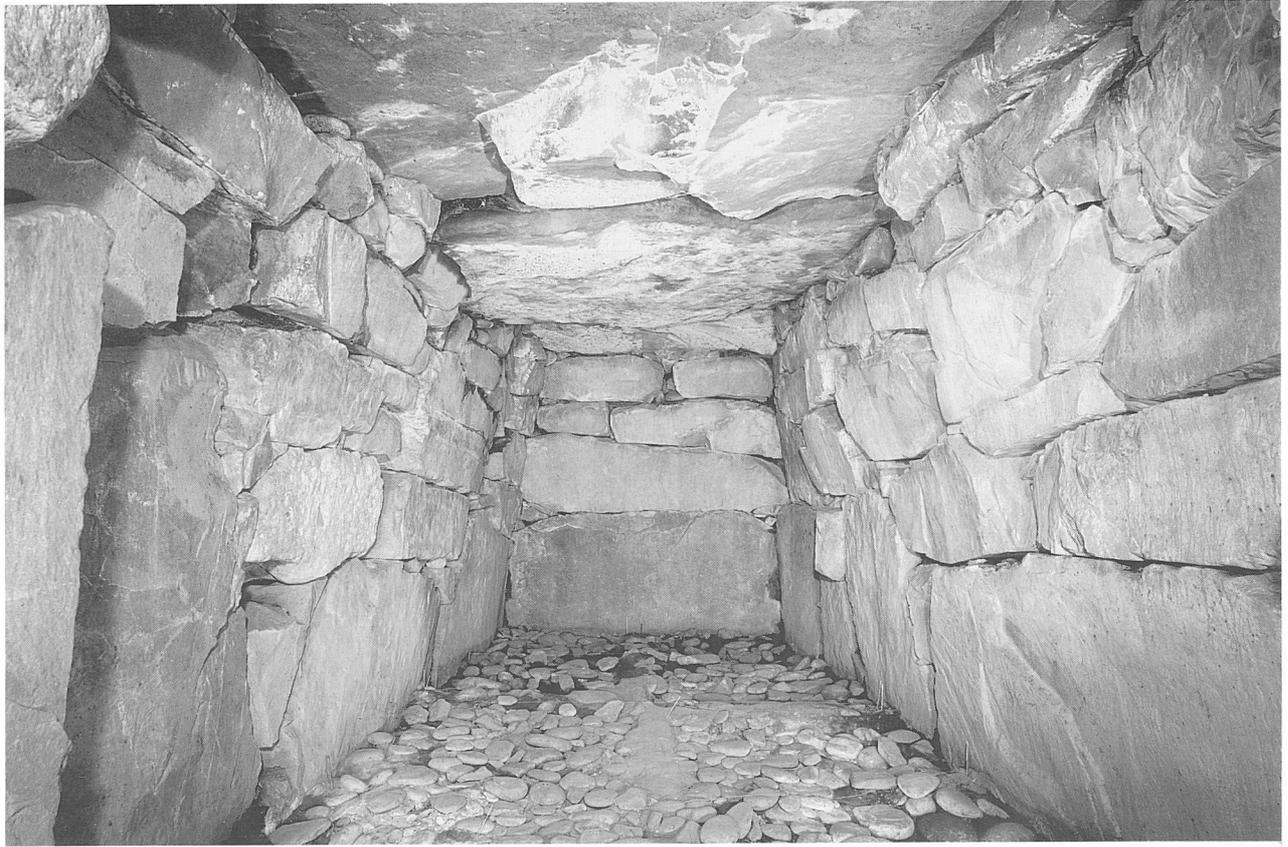
鬼の窟

る。第一ポイントは根石（ここに縦長の石を腰石として回すケースが多い）と地盤との接点がそれで、第二ポイントは内傾が強くなる側壁の中間点、第三ポイントは天井石を載せる支持点である。第二のポイントでは、横長の石を用いて土の中にバトレス状にさし込むようにしており、内側へ倒れ込む力を土圧でバランスをとる手法を用いることが多い。今回羨道部の一部の解体修理であったため、構造のチェックは部分的なものにとどまったが、鬼の窟もこのような構造計画がなされているものと考えられ、今回解体された部材の他過去に抜き去られた部材の中にも縦長、横長の石がみられた。

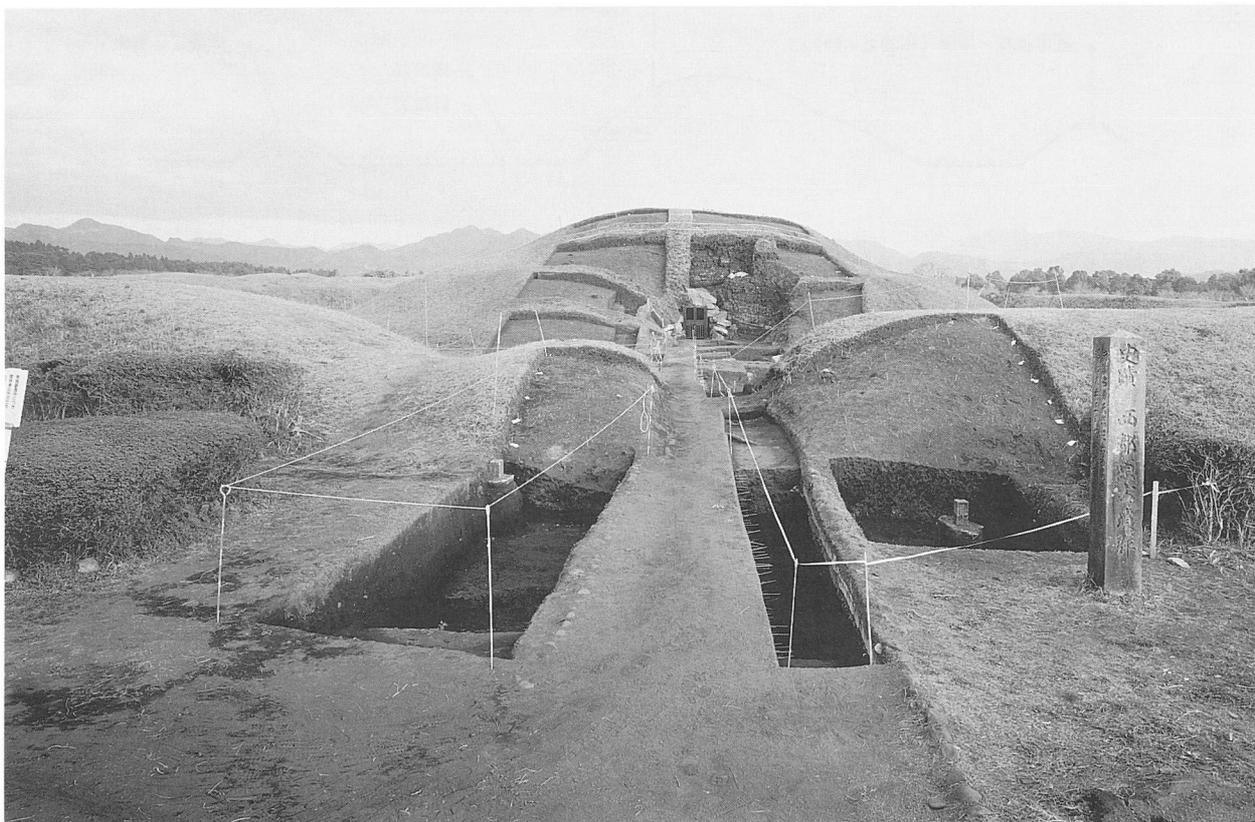
鬼の窟古墳の復原及び整備工事として、破損している石室石積、墳丘封土の解体工事とこれらの再構築、周溝の顕在化から成る復原工事、園路、外構、照明、排水の整備工事を行う。

電気設備工事・・・・石室、外堤間地下埋設配管、照明器具設置

排水工事・・・・・・栗石敷、多孔管埋設、アースオーガー穿孔

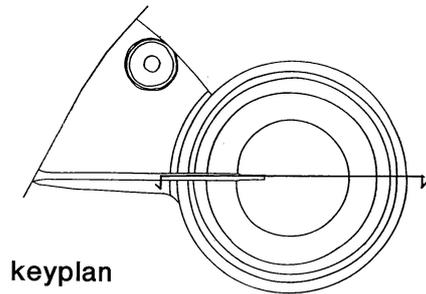
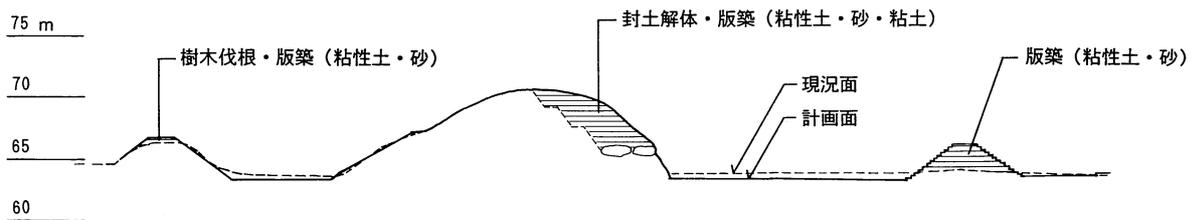
墳丘復原整備断面図 (S = 1 : 600)

今回の整備では、鬼の窟古墳墳丘中段域以下を復原する。

対象範囲の表土を約20cm厚さで鋤き取り、石室解体にかかる部分の封土は高さ1.5m毎に段切にする。

封土解体部の版築は遺構本体築造の用土である粘性土を用い、不陸のないように捲きだした後、1層の仕上厚が10cmとして締め固める。特に石室上は、天井石と側壁積石の取り合い部を粘土で目詰めた上、粘性土4層毎に粘土と砂層各5cmの防水層を設け、石室に振動と過荷重を与えないよう人力で締め固める。墳丘は人力にて粘性土を捲き出し、タンバ等を用い法面と中段面から叩き締める。墳丘の法勾配は5寸を標準とする。中段域の仕上面は版築は遺構の状況に即し、外側に1寸の勾配をとる。

周溝は発掘調査で得られた遺構レベルを基に遺構面に20cm程度の土かぶりを残して堆積土の鋤き取りを行う。外堤外堀は整備範囲の関係で正面の一部を顕在化するとどめる。

外堤は墳丘同様に約20cm厚で表土を鋤き取り、遺構面を掘り込まない範囲で桜の伐採、伐根を行う。南側の開口部は調査結果に基づき、土堤を築き、他の復原部分同様に法勾配7.5寸で層状に締め固める。

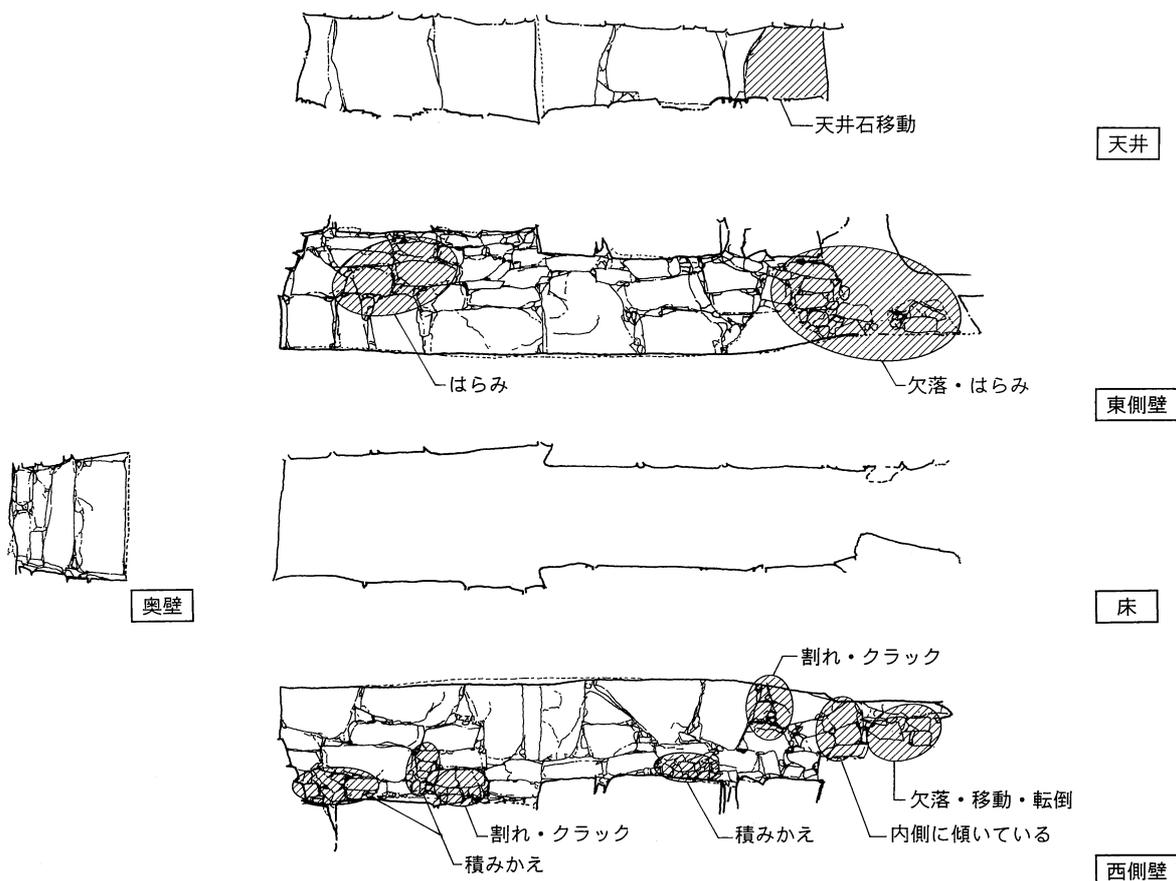
石室修理計画図

石室の修理に先立ち石室内に支保工を組み、その後天井石を160tクレーンでつり上げ、場内に仮置する。

天井石は解体時同様にクレーンで据え付けを行なう。据え付け後は、粘土で目詰めをした後石材の周辺を巻き込み、石積みの強化と水や土砂の流入防止を図る。

石室の床は羨道入口付近で遺構面より平均20cm上に整備レベルを設定し、遺構面に倣いレキ（川原石）を敷き込み三和土で目地詰めを行う。床面の水勾配は玄室の奥から羨道部に向け1.5%、羨道と前庭部を約2.6%とする。

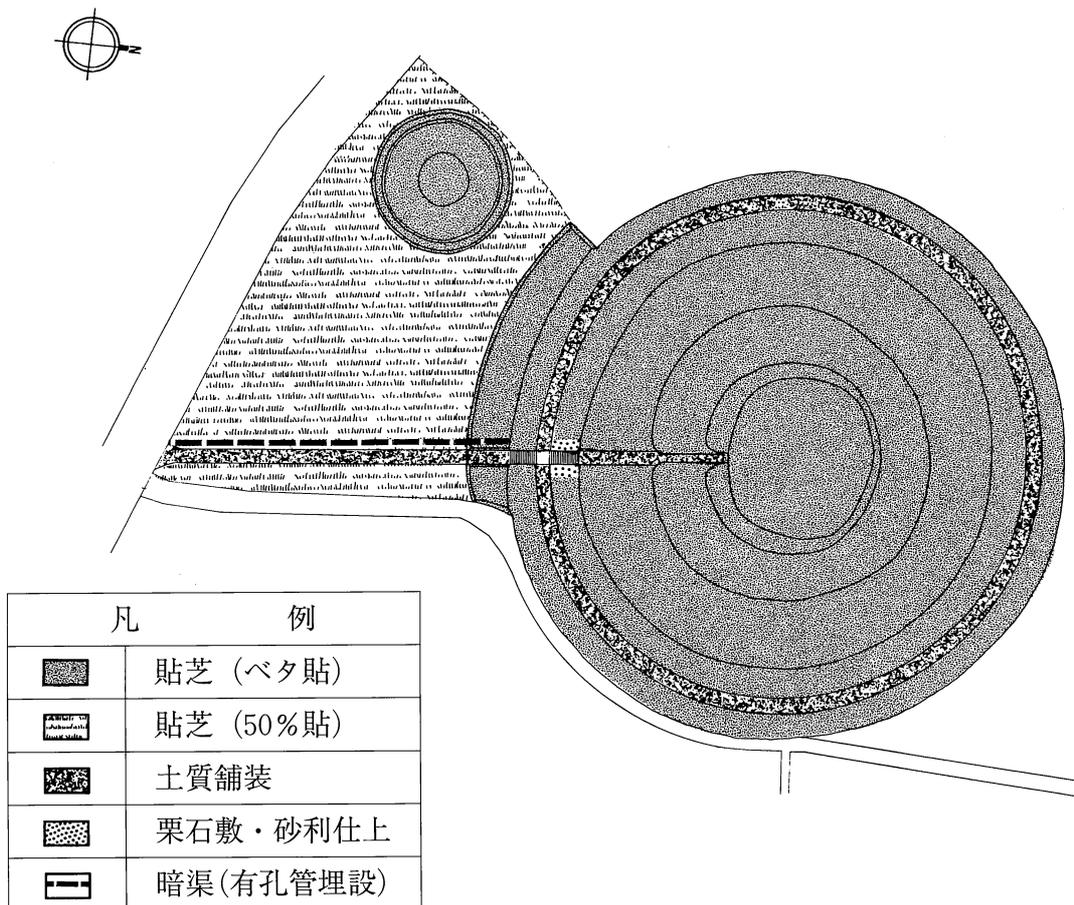
全体整備計画図 S = 1 : 1000

県道より鬼の窟古墳に至る園路を幅2mの土質舗装で仕上げ、両脇に幅18cmの凝灰岩縁石を設置する。園路西側に園路に沿って多孔管を埋設し、前面道路の側溝につながり古墳周辺の排水とする。

南側外堤の復原部分に見学者のアプローチとして凝灰岩切石の階段を設置する。その延長上の周溝は土質舗装の園路を北から南へ1%の水勾配で設け、さらに前庭部のアプローチも同仕様で2.578%の水勾配で整備し、石室の入口には管理用の門扉をとりつける。

外堤外より地下埋設配管で電気を墳丘まで引き込み、玄室内に立ち上げ、100Wの照明器具4灯を取り付ける。

発掘調査のトレンチは、栗石を厚さ250mmで埋め戻し、周溝の雨水排水としてアースオーガーで計画面より3~4m下の透水層まで穿孔し、充填材を詰め表面は客土を厚み100mmで敷き込み野芝を貼って仕上げる。
