円覚寺跡(3)

—三門地区の遺構確認調査報告書—

沖縄県立埋蔵文化財センター

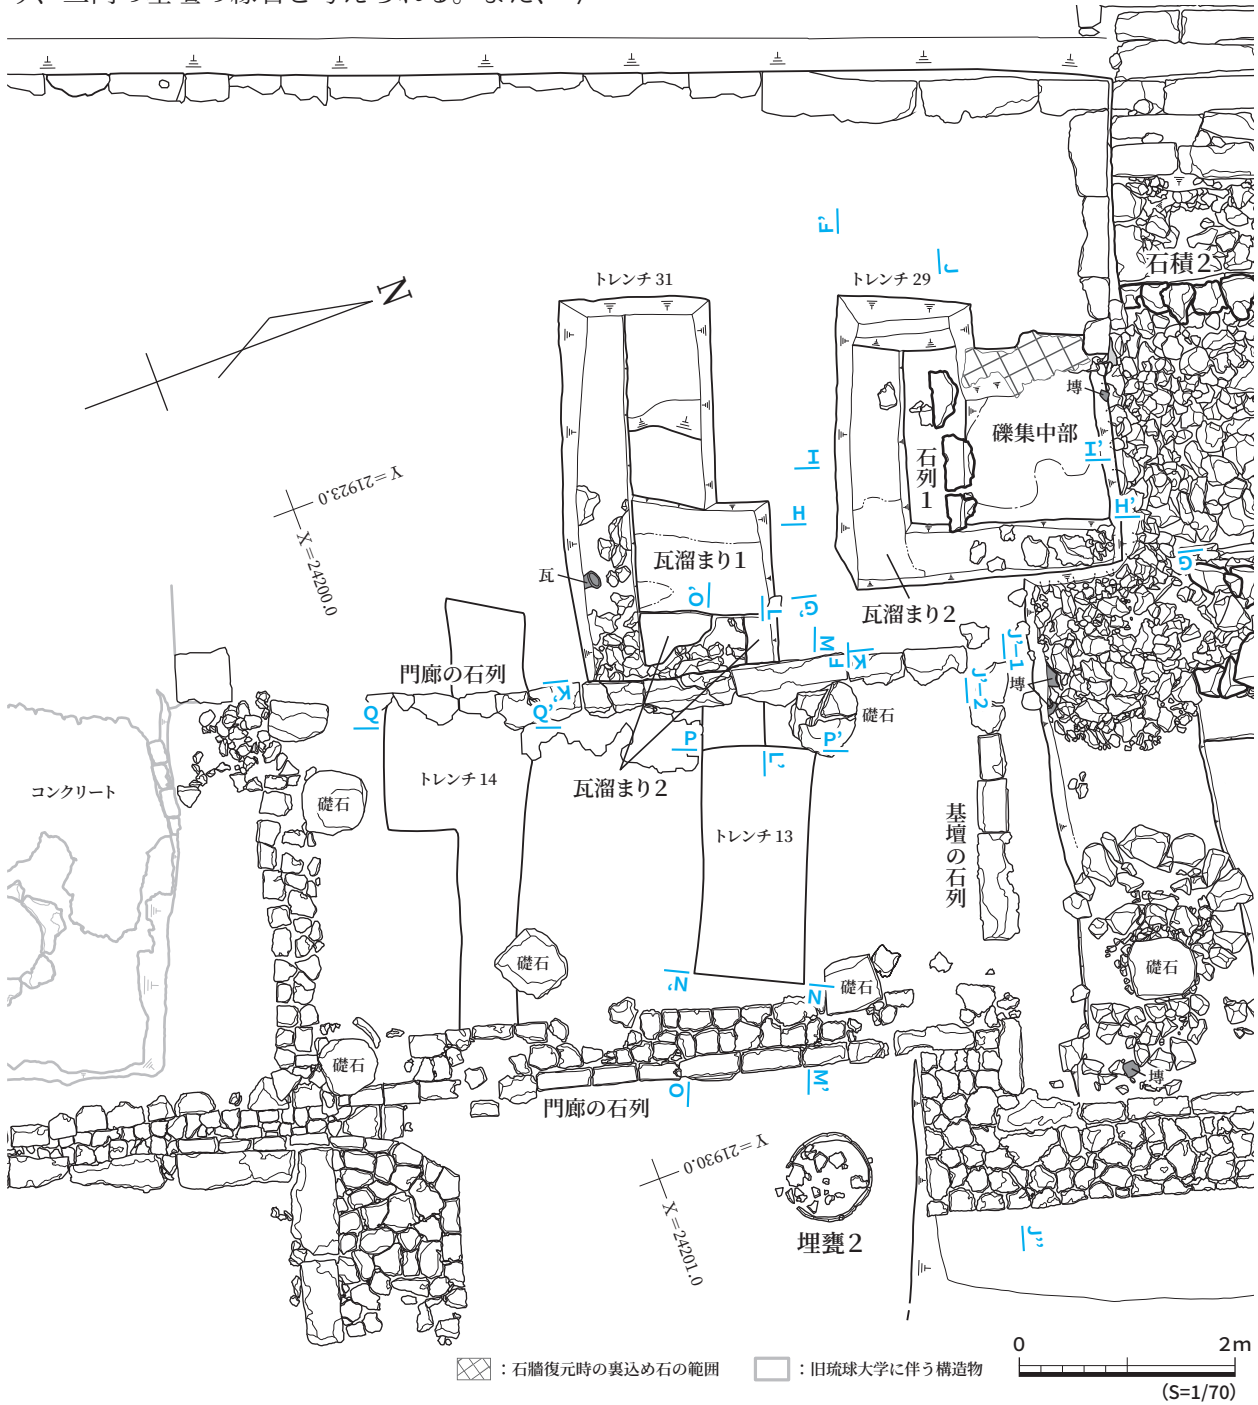
第12図 石列1、南側門廊

石列1 トレンチ29から東西方向に延びる石列が検出された。西側は戦後の石牆復元時の掘削により、やや原位置から南方向へずれている状況が確認されるが、この石列は、三門基壇の石列と同一方向に延びること、検出高及び石列の天端高が基壇の石列とほぼ同じであることより、三門の基壇の縁石と考えられる。また、今

回の石列1の発見によって、前回調査で検出された石積2とつながることが確認され、石積2が三門基壇の西縁にあたることを判明し、基壇の位置や規模など、復元に向けて重要な手掛かりを得ることができた。なお、石列の北側(基壇側)には塼を敷くためのものと考えられる段が形成されている。

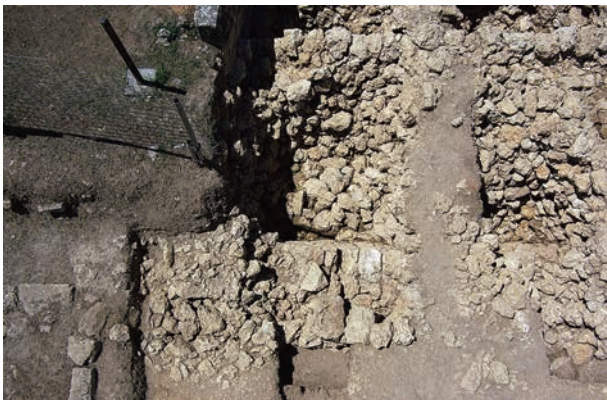
根固め5・6

根固め5~8は礫が密集する箇所位置するが、根固め5と8については石灰岩礫が円形状に並び、内側がやや窪む箇所を根固めと捉えた。根固め6と7については他の根固めとの位置関係より想定した。

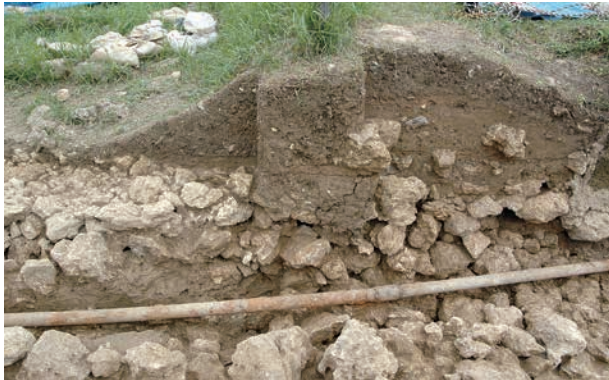
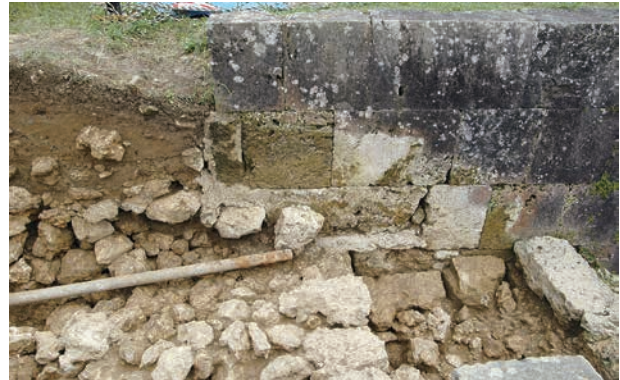
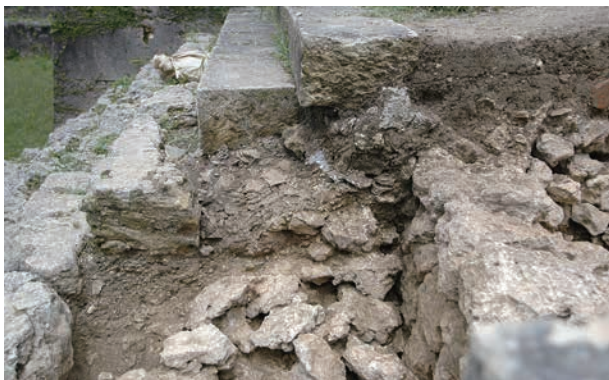
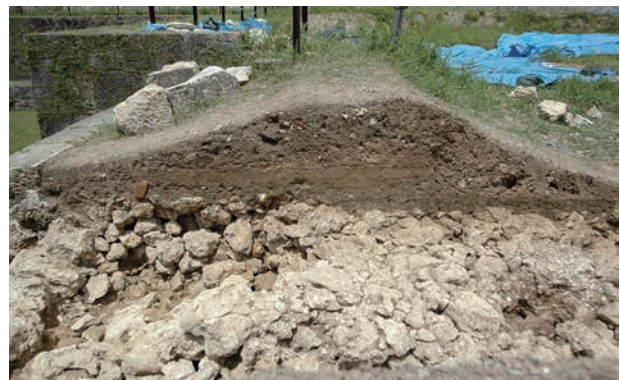
第 25 図 トレンチ 20、21 土層断面図

トレンチ 20 南壁 (北から)

トレンチ 21 北壁 (南から)

最初に石積2を検出したのはトレンチ20、21の調査時(平成22年度)である。第24図のようにトレンチ掘りを行った際、戦後に復元された三門階段下より石積2を検出し、これにより石積4と一連のものであることが明らかになった。その後、トレンチ25～27の調査(平成25年度)

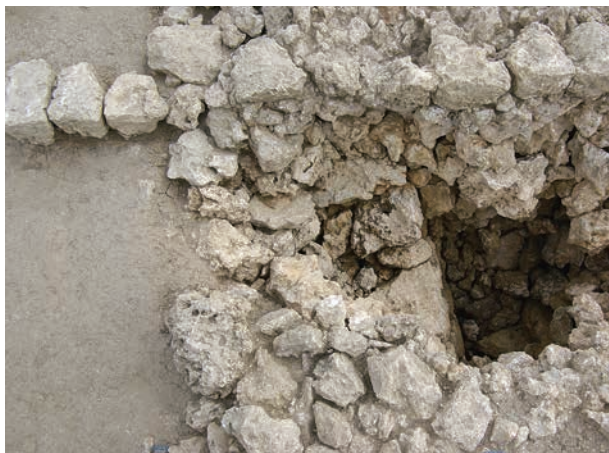
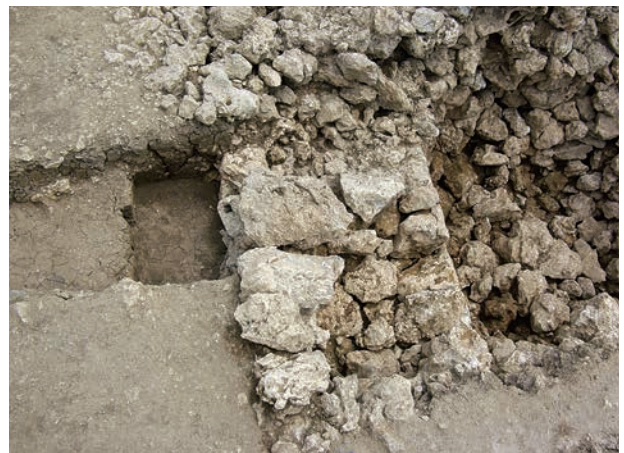
第 26 図 石積1・2

石積1 (トレンチ 25内 北から)

石積1 (トレンチ 27内 北から)

石積1 三門基壇部から北側にかけて、南北方向にS字状に延びる。最深部では約3mにもおよぶが、根石及び地山の確認には至っていない。石積み下部には、大小の礫が根固めとして敷き詰められ、その直上に25～50cmの雑切石を用いて相方積みで石を積み上げる。石積み南側ではやや丁寧に積まれているものの、北側に行くに従い粗くなり、深度が浅くなる傾向がある。北端は沖縄戦により破壊されたとみられ、その続きを確認することはできない。石積み幅は最大約1.2m、控え石は大きいもので40cmを測り、20～30cm大の石灰岩を裏込め石に使用する。東から西へ勾配を有する。面石の表面には縦5～6cm、横3～4cm大のノミ痕が残る。このことより、面石が風化する間もなく、裏込め石を充填したことが考えられる。

によって、裏込め石に埋もれた石積1を検出したことで、三門地区における造成の様相が明らかになった。

第27図m-m'土層断面では石積1の掘方が確認されない。つまり、土留めの石積みを先に構築した後に土砂を投入したものと考えられる。さらに石積1の西側には石灰岩礫を投入することで、石積2の裏込め石としての機能に加え、放生池側に向かって流れる雨水の排水を効率よくすることを意識したものと考えられる。

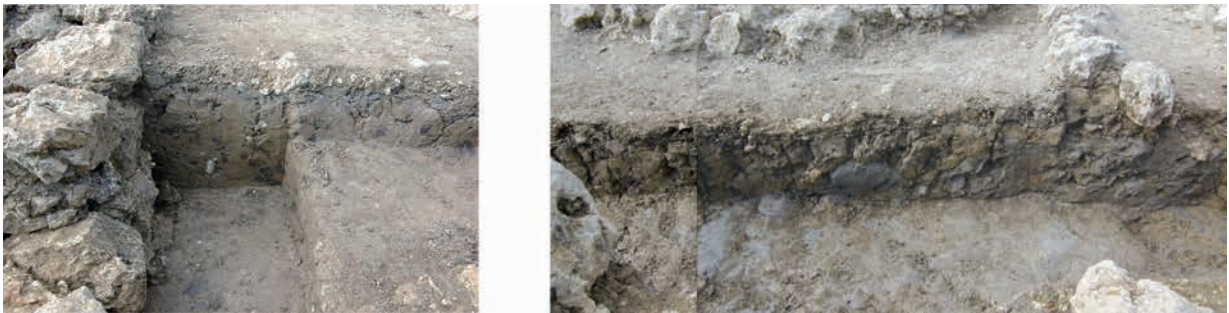
第 27 図 石積 1・2 断面図、造成土堆積状況

m-m' 断面 (南から)

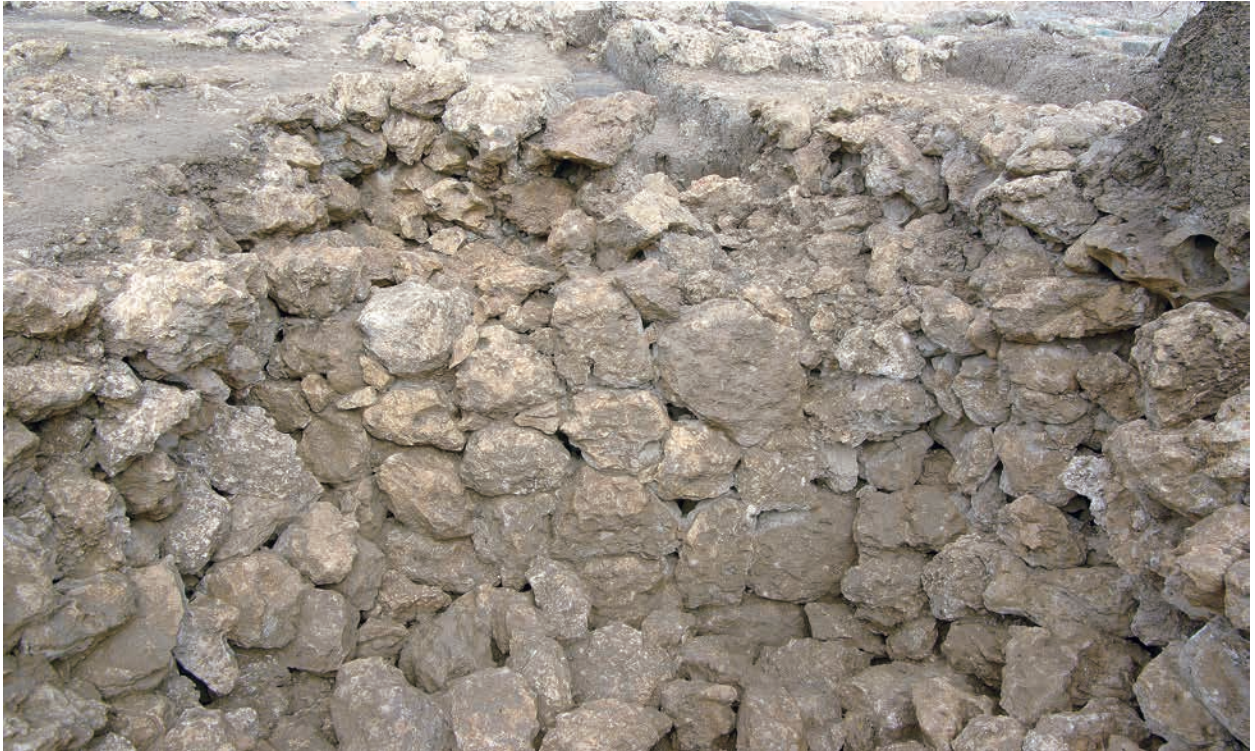
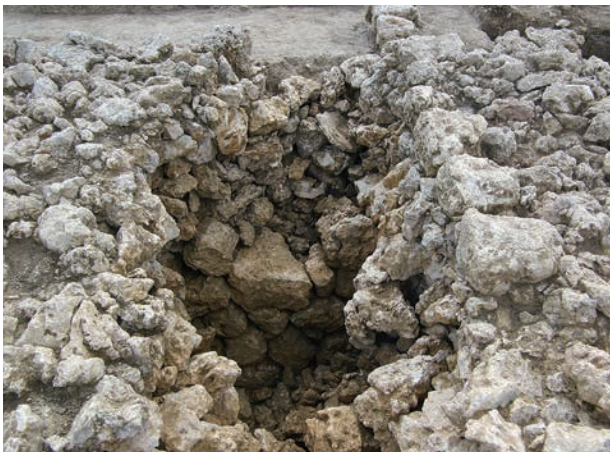
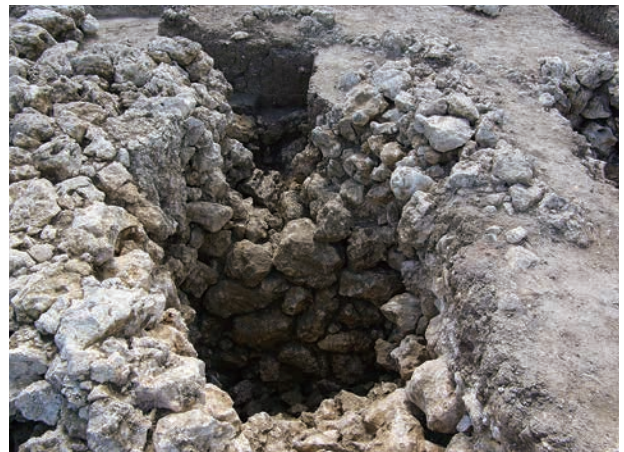
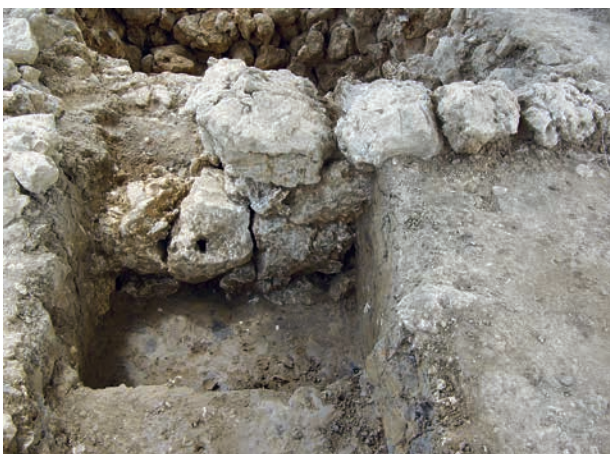
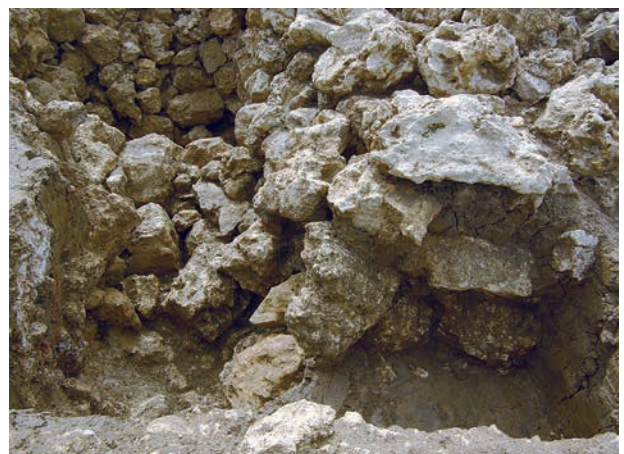
図版8 石積1（三門基壇部）

石積1西面（トレンチ27内 西から）

石積1西面（トレンチ25内 西から）

石積1（トレンチ26内 西から）

石積1東面（トレンチ27内 東から）

石積1東面（トレンチ26内 東から）

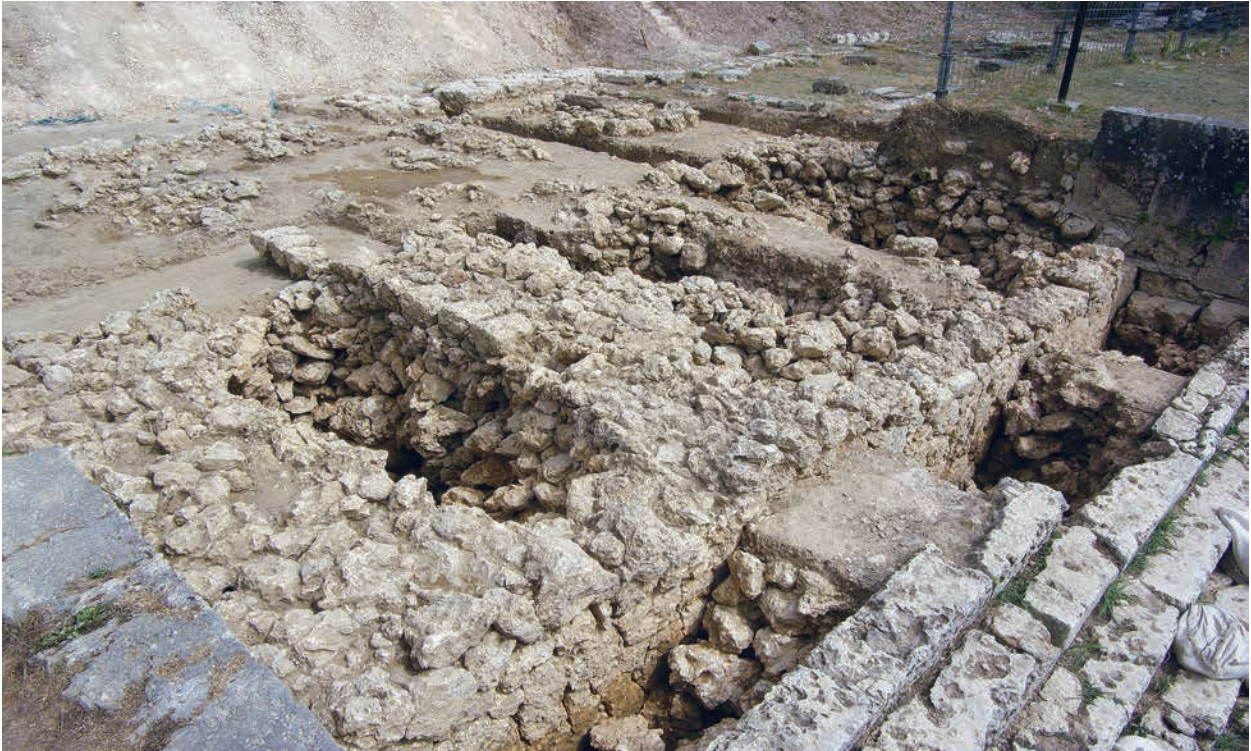
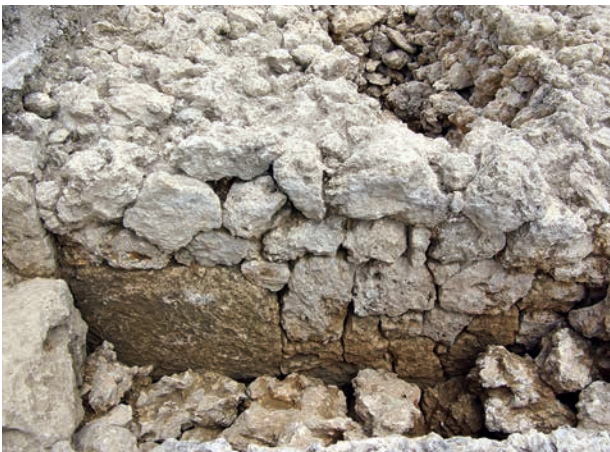
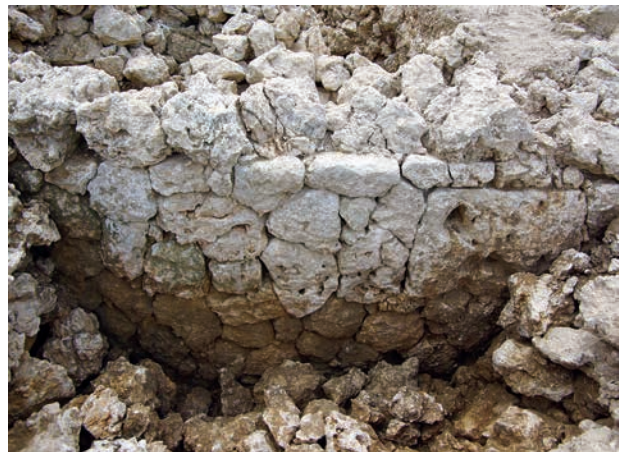
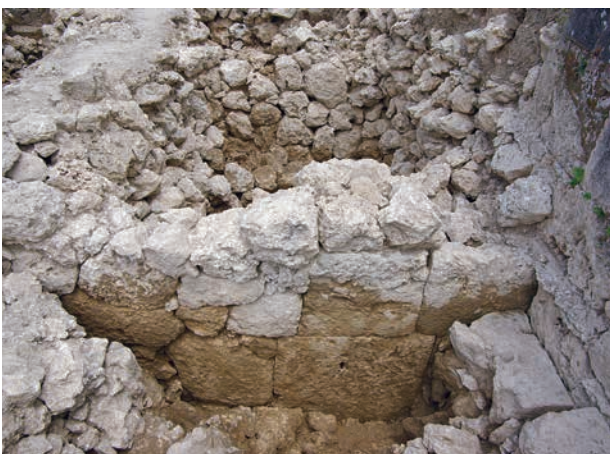
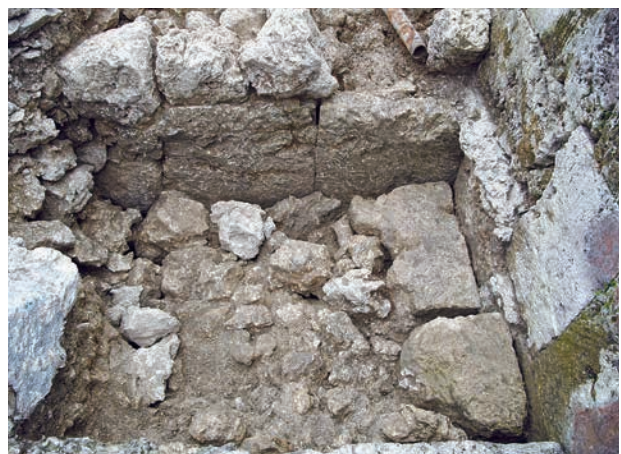
図版9 石積2

石積2西面（トレンチ 25～27内 北から）

石積2西面（トレンチ 25内 西から）

石積2（トレンチ 26内 西から）

石積1・2西面（トレンチ 27内 西から）

石積2（トレンチ 27内 西から）

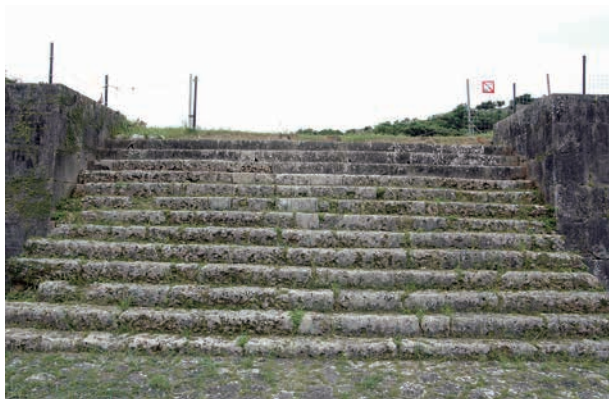
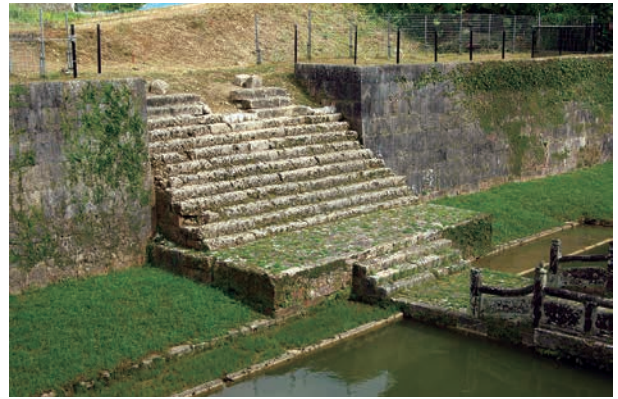
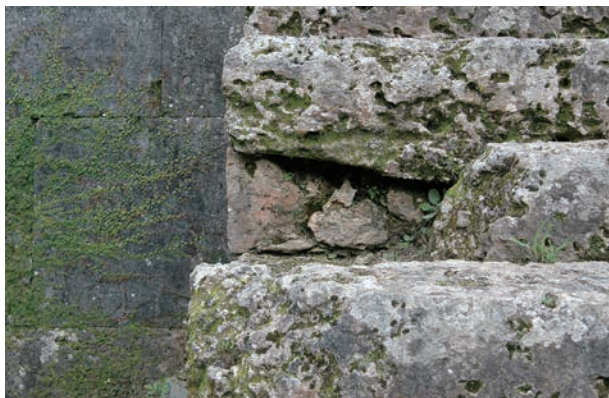
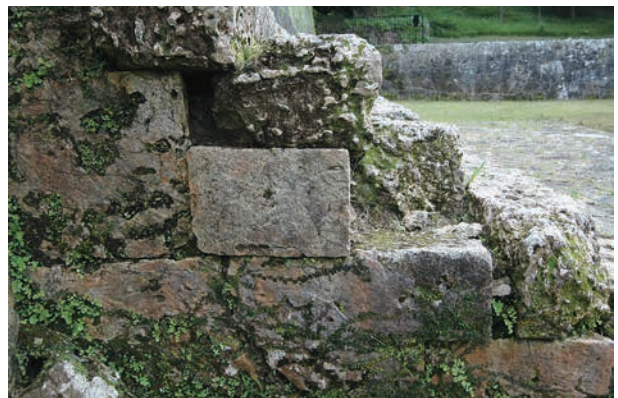
図版 10 三門階段

三門階段 取り外し前 (西から)

三門階段 取り外し前 (北西から)

三門階段 (西から)

三門階段 (北から)

なお、三門階段について、往時の階段にかさ上げしているのではという考え方もあった(第28図の②を往時の階段ラインとする考え方)。しかしながら階段を観察すると、②で示す段は放生池側に面を持たず、階段側面にあたる北側に面を持っていることから、階段の踏み面とは考えにくい。また、仮に階段と想定した場合、13段目は三門礎石の底面より低くなる。さらにその位置が基壇と考える石積2の位置に来るため、階段数は12段となり、古写真と合わない。これらのことより、②で示すラインは階段の基礎遺構と考えられる。

整理すると、三門礎石の高さを三門基壇高と想定し、三門階段や基壇遺構(石積2)などの位置関係を検討した結果、①が階段ライン、②が階段の基礎となり、段数は13段、14段目は三門基壇となることが考えられる。また三門階段自体は、往時と位置は大きく変わっていないものの、踏み面にあたる石は往時の材を使用しつつ、積み直しなどの改修がなされたものと考えられる。

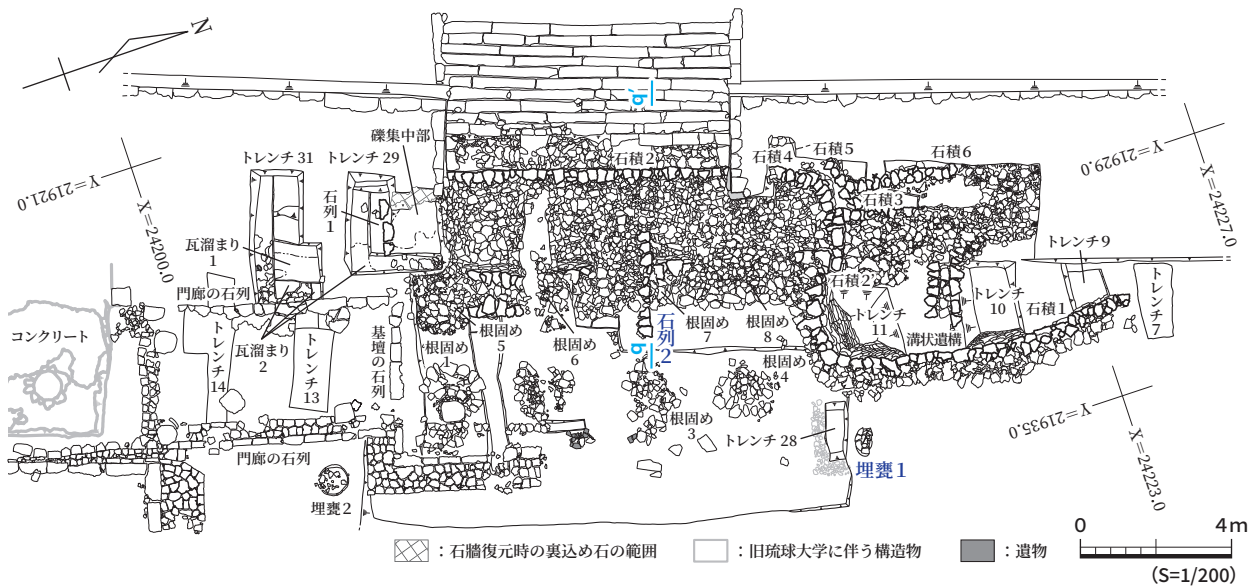
埋甕1平面図

埋甕 1 三門北側で埋甕を1基検出した。埋甕は、防火用の水甕として三門基壇の南東、北東両隅に1基ずつ左右対称に設置されていたことが戦前に撮影された古写真に残っている。過去の調査では基壇南東側の1基(埋甕2)を確認していたが、今回は基壇北東側の1基を検出した。

埋甕残存部の最大径は約70cm、深さ約30cmで、内部の堆積土中にはビー玉やプラスチック製品等の現代遺物が含まれ、戦前まで水甕として機能

していた可能性を示している。平面の残存状況は、北側破片が甕の内側に地盤ごと押し込まれたように楕円形を呈しており、その北側の攪乱部で砲弾片が多数出土していることから、被弾による衝撃で変形した可能性が高い。なお、北側の攪乱部からは、同一個体と思われる大甕胴上部の破片が多数確認できることから、終戦後、被弾した砲弾穴を平場造成する際に、周辺の瓦礫とともに投入されたことが想定できる。

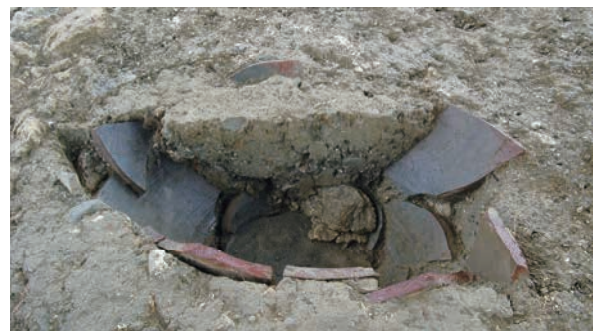
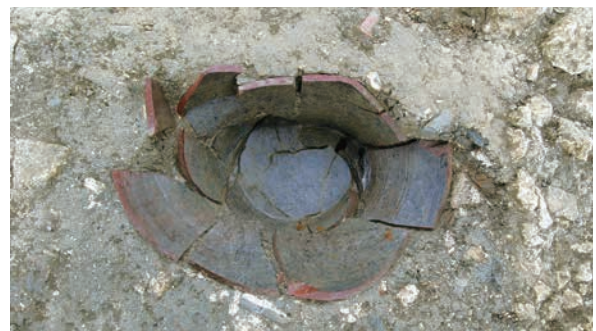
第29図 埋甕

埋甕1内半載状況 (北東から)

埋甕1検出状況 (南西から)

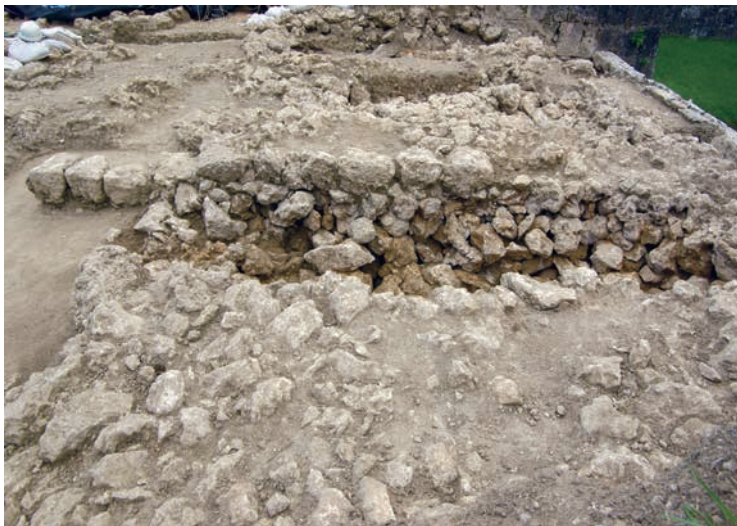
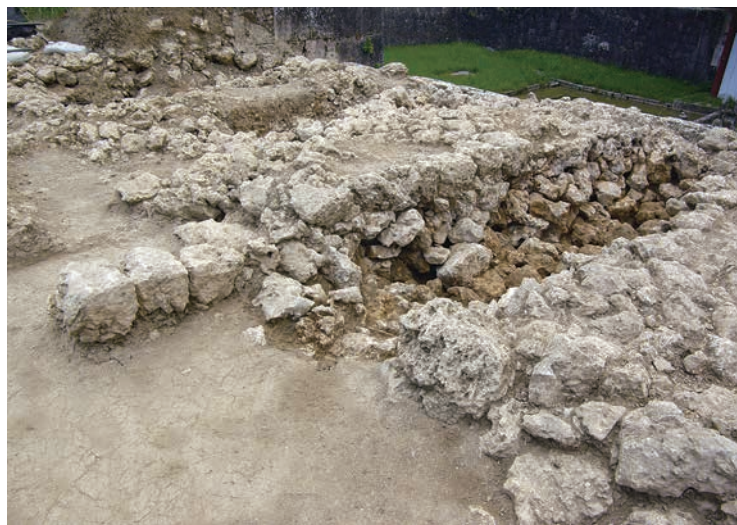
第30図 石列2

石列2 三門基壇部で北側に面を持つ石列を検出した。当初、面側は裏込めの石で埋められていた。石列は1段で、裏込めの石の上に据えられており、裏込め石の隙間部分には小礫や土を入れて、地盤の安定を図っている。

石列2は、放生橋の延長上に位置すること、基壇西縁から根固め7の直線上に位置することにより、三門内の通路に関わる遺構の可能性も考えられる。

石列2検出状況（北から）

石列2検出状況（北東から）

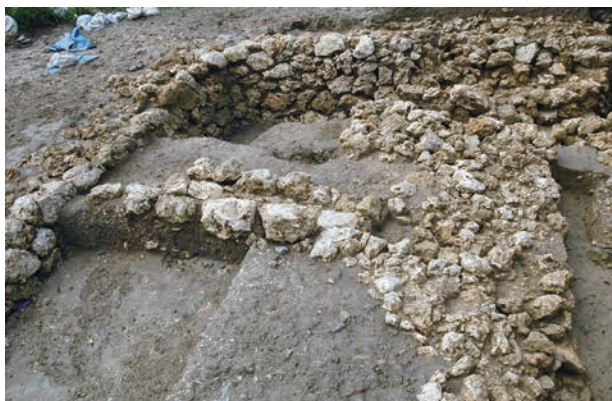
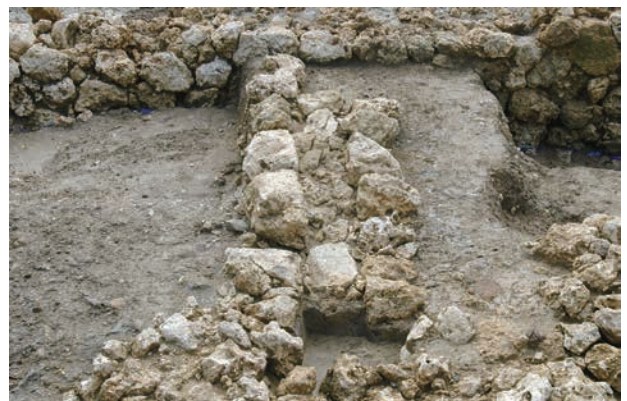
第 31 図 溝状遺構

溝状遺構 三門北側において、石積1にほぼ接する形で東西方向に延びる長さ約2.5mの溝状遺構を検出した。側石と床石で構成される。天端石は破壊されており、本来の規模は不明である。底石は西に傾斜しており、三門周辺の雨水を放生池側に排水していたと考えられるが、本遺構は旧平面図や古写真等で確認できないため、暗

渠として埋設されていた可能性が高い。本遺構の西側には、集石が敷設されている状況が確認された。おそらく溝から流れ出た雨水を池側へ誘導するための排水施設と想定される。

構築時期については、周辺から遺物は少なく、不明であるが、造成土上に構築されていることにより、三門の構築と同時期の可能性もある。

溝状遺構検出状況（北から）

溝状遺構検出状況（西から）

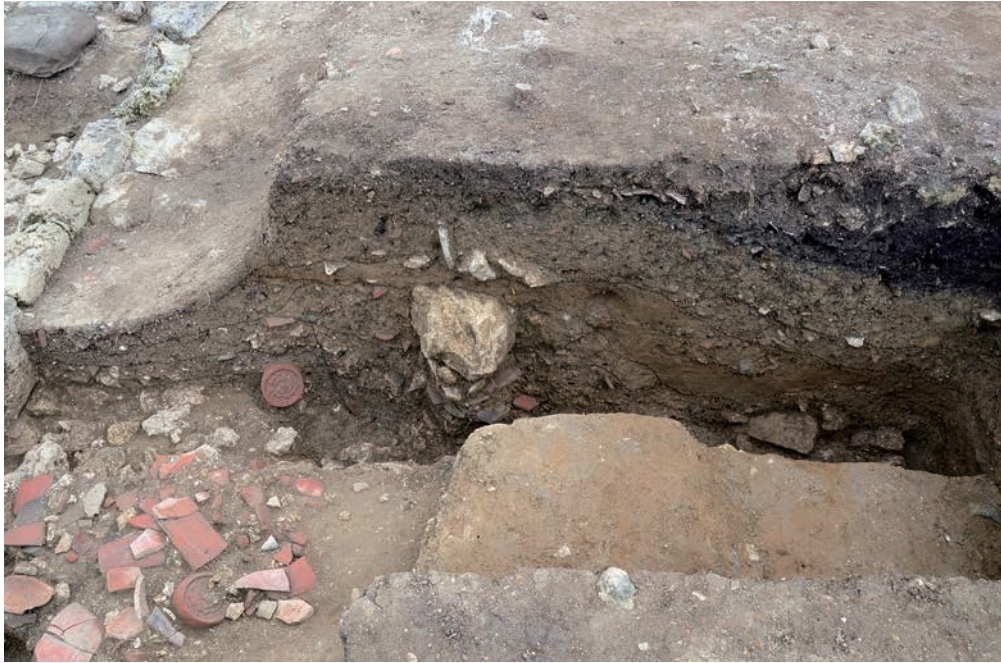
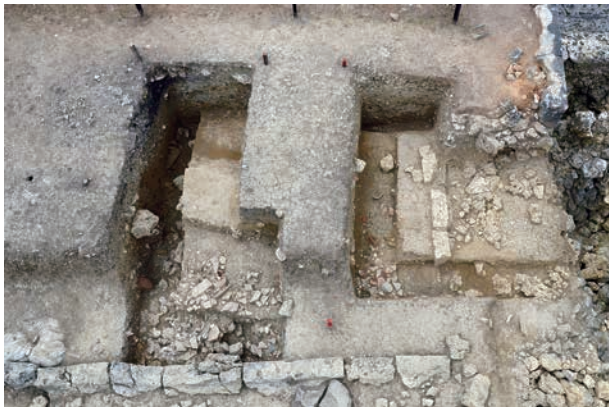
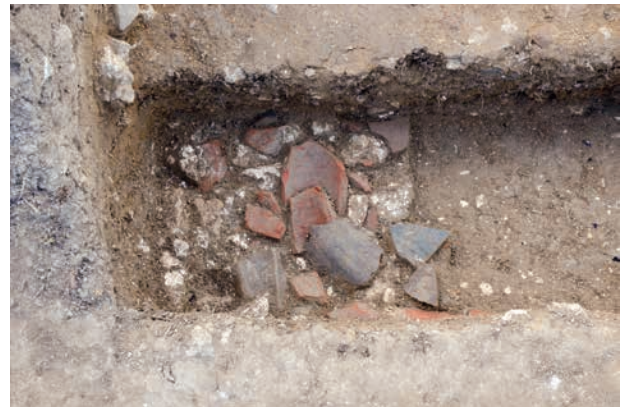
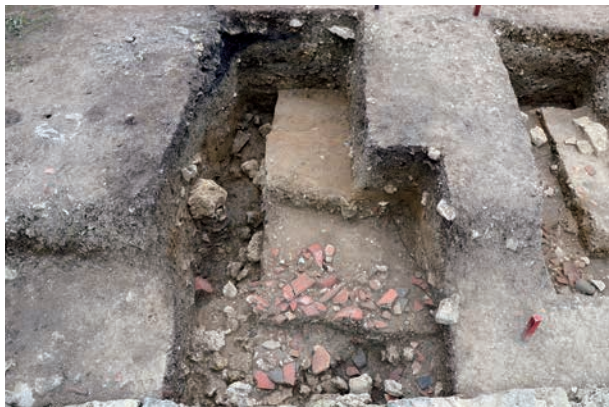
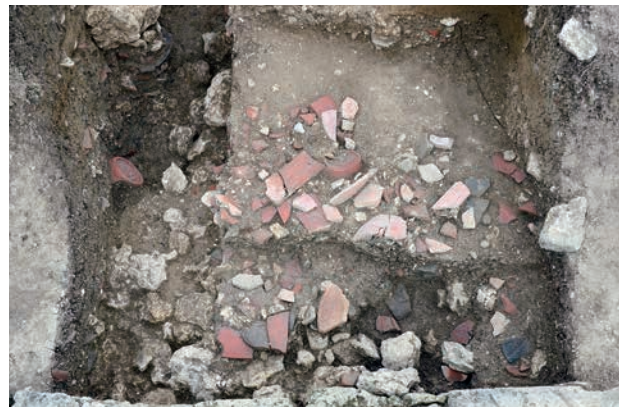
第32図 瓦溜まり1、2

瓦溜まり1 赤色瓦の破片を主体とする。現代遺物も混じって検出されたため、戦後に廃棄されたものと考えられる。

瓦溜まり2 灰色瓦と赤色瓦片が混在する。漆喰の破片も多い。トレンチ29とトレンチ31で検出された。中国産白磁の小碗(第42図28)や沖縄

トレンチ 31 南壁（北から）

トレンチ 29・31 瓦溜まり1・2検出状況（東から）

トレンチ 29 瓦溜まり2検出状況（東から）

トレンチ 31 瓦溜まり1・2検出状況（東から）

トレンチ 31 瓦溜まり1・2近景（東から）

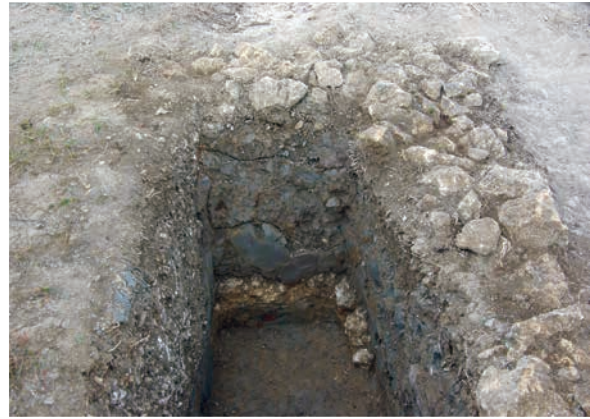
第33図 集石

トレンチ 28 東壁 (西から)

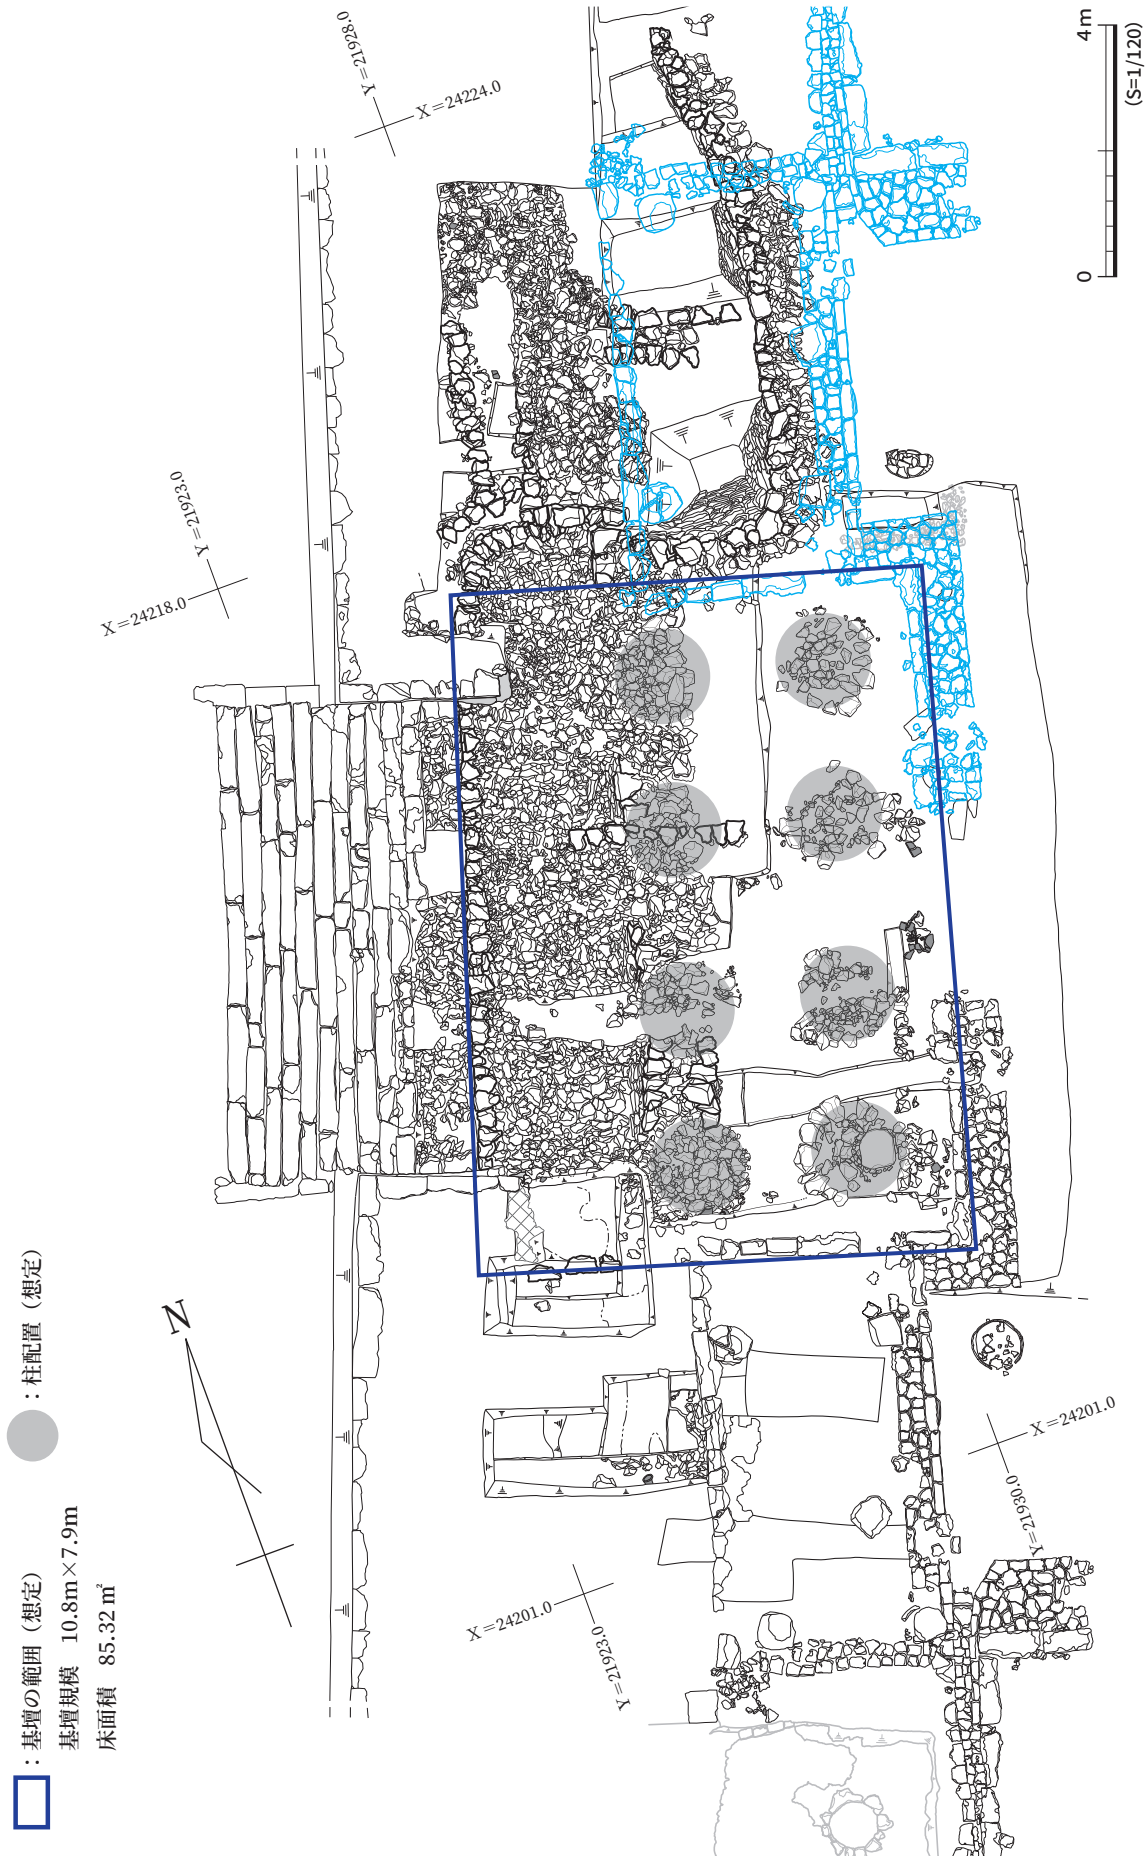
第34図 三門基壇想定図

土留めの石積1、2'、3、4を構築する。その後土砂や石灰岩礫を投入して、土留め兼三門基壇及び階段を支える石積2など、地下の遺構を構築する(第35図)。続いて三門基壇や根固め、門廊、溝状遺構、埋甕など三門関連の遺構を配置する(第36図)。三門の階段も土留めの石積み巡らせた後に構築したと考えられ、首里城跡美福門でも類似する遺構が見ついている。

その後、改修または別理由に伴い、石積5、6を構築する(第37図)。最も新しい時期の遺構が瓦溜まり1、2である(第38図)。

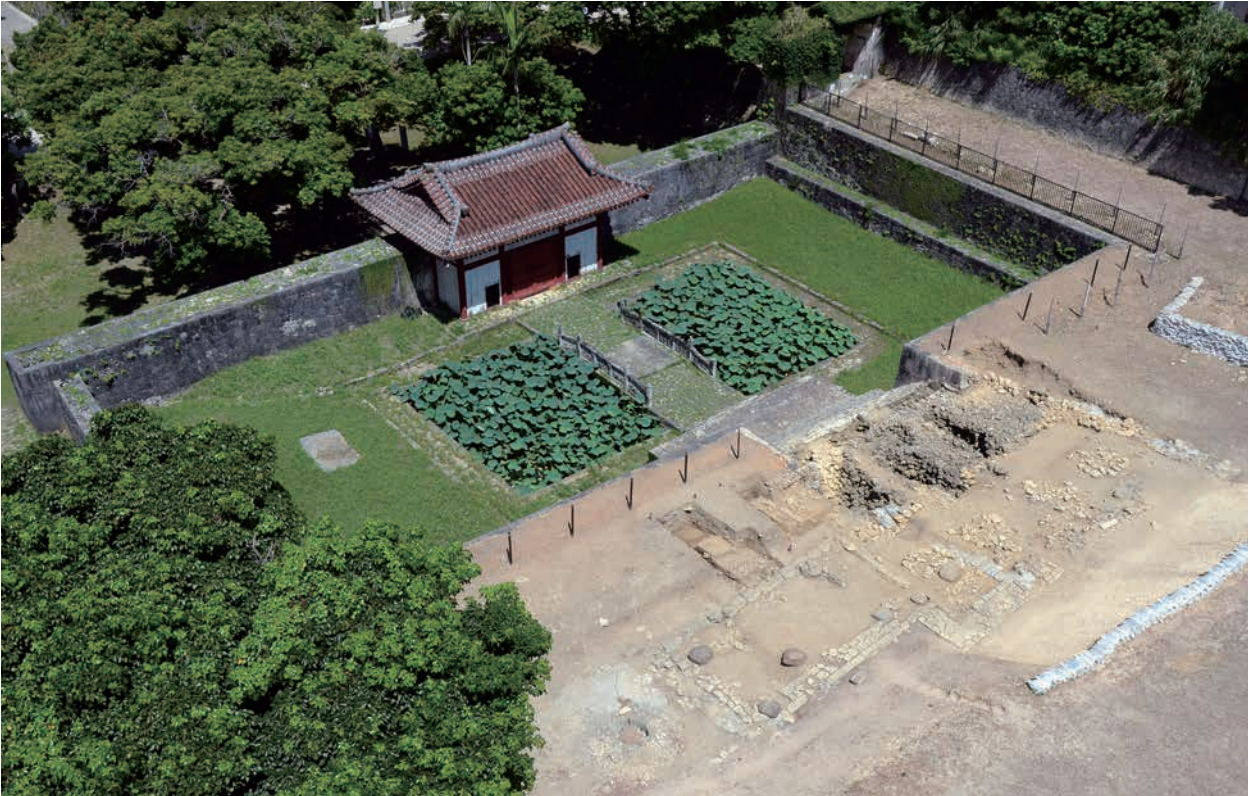
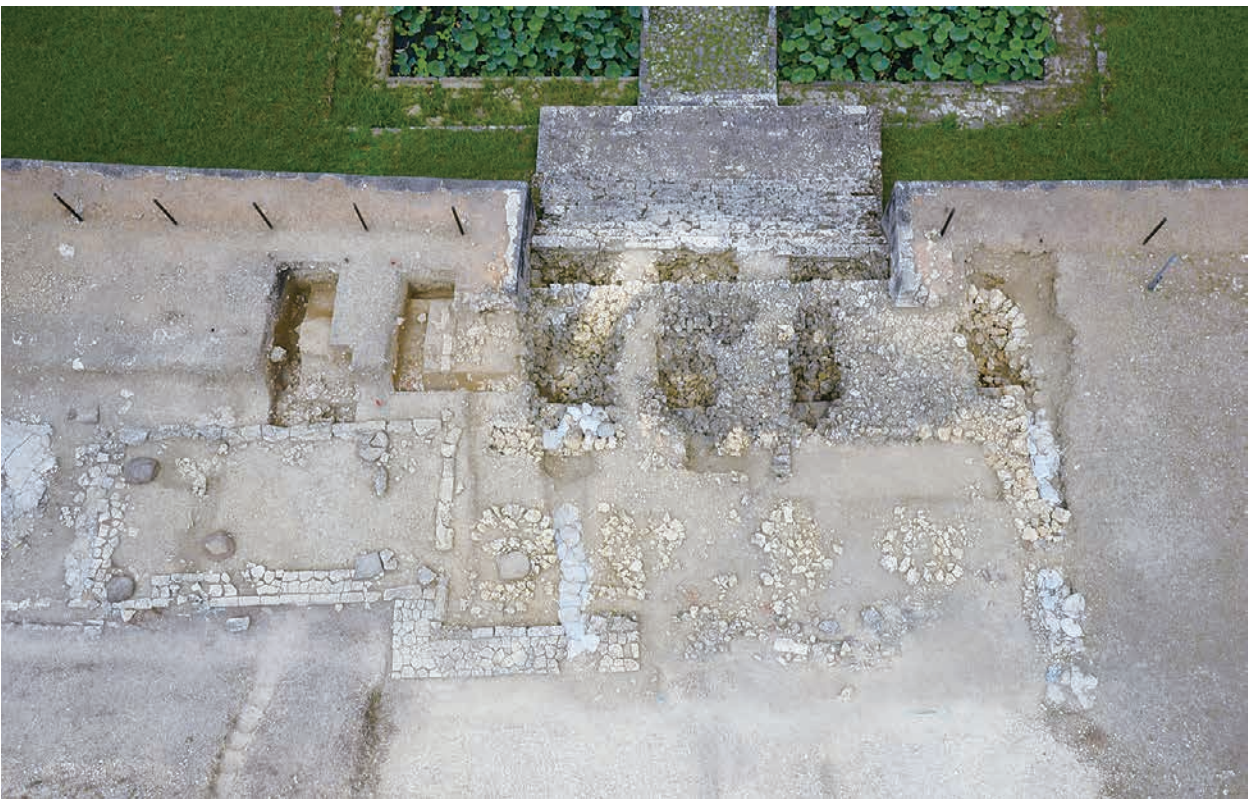
図版 12 三門地区 遺構検出状況

遺構検出状況（南東から）

遺構検出状況（東から）

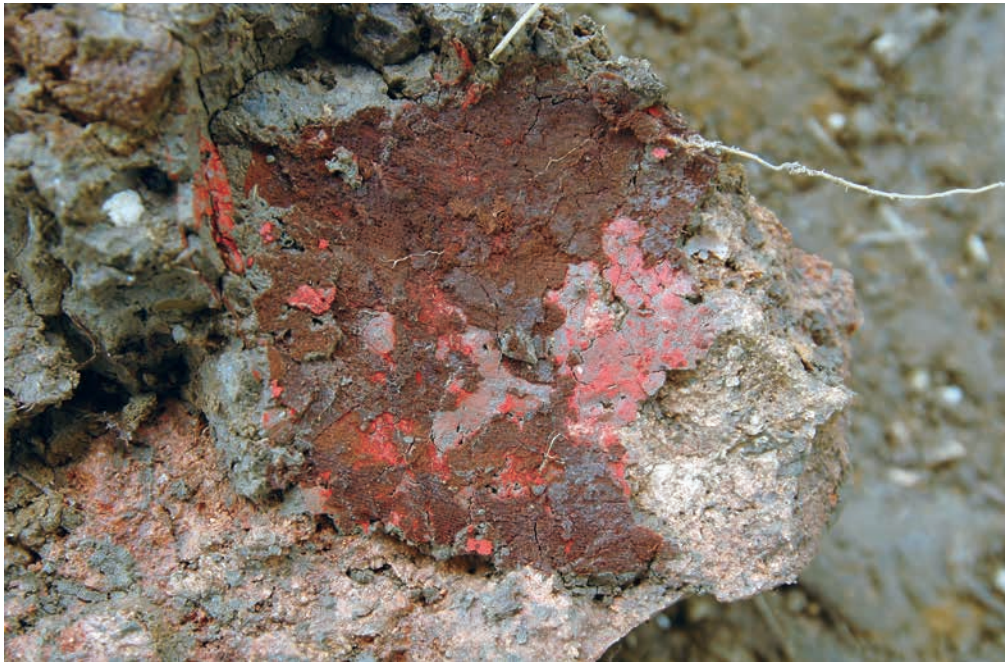
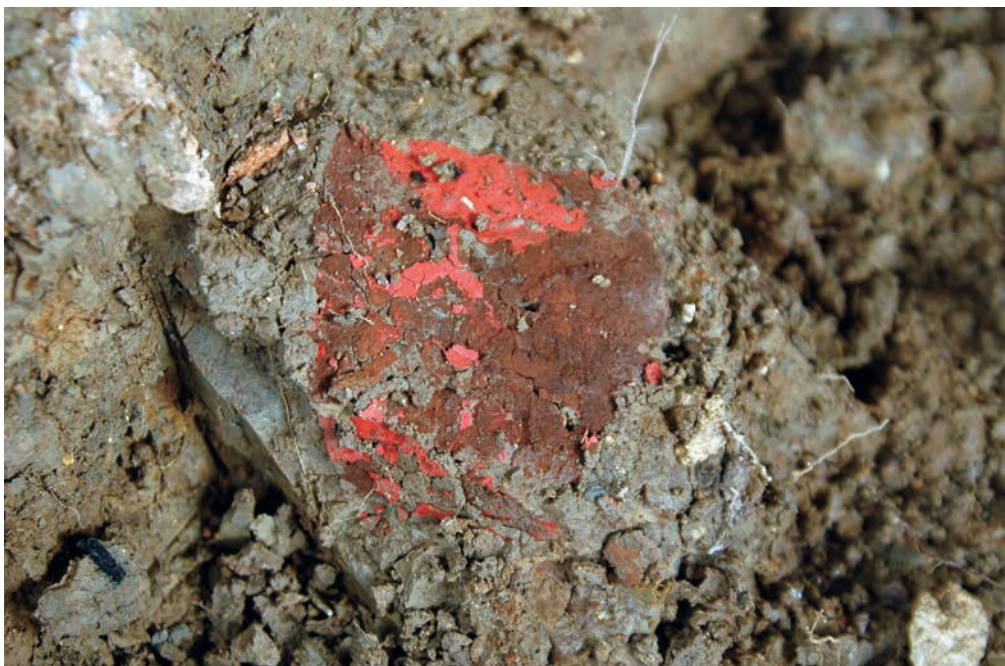
第 39 図 漆製品の出土状況 a,b

第39図 a の漆製品の破片は、塗膜が橙色がかかった朱色を呈する。生地部分は腐食して土質化しているが、塗膜の内側に布目が確認できる。この技法は「布着せ」といい、漆器の生地を補強するために用いられる技法である。劣化により、形状については判然としないが、器物類の可能性が高い。

次に第39図 b の漆製品の破片は、赤色の傾向

が強い朱色を呈するものである。塗膜のみの検出であり断定はできないが、布目が見られないことより、器物ではなく建築部材の塗膜の可能性はある。

漆製品の出土状況 a

漆製品の出土状況 b

なお、伴出した細かい塗膜片について、漆の成分分析を目的とした自然科学分析を行ったところ、化学組成が中国産漆の成分と近似するという結果が得られた。

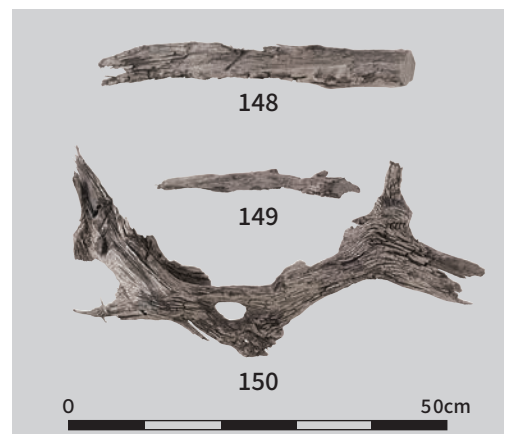
図版 46 木材片

148～150の木材片は、平成20年度の調査時に三門地区の攪乱層から見つかったものである。

攪乱層出土であるものの、三門に関する何らかの木材の可能性も考えて取り上げている。しかしながら、樹種同定などの分析は実施しておらず、詳細については不明である。
