# 華嚴宗元興寺所蔵石造物 調査報告書

令和3年2月

公益財団法人元興寺文化財研究所

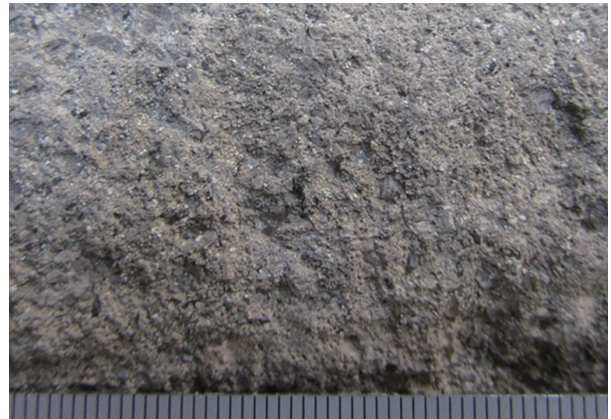
No.104 は直径 66.3cm を測る柱座を造り出す。下半がコンクリートに埋め込まれるため詳細は不明である。鐘樓の柱が柱座上面に乗るため、柄穴の有無については不明である。全面被熱痕が確認できる。

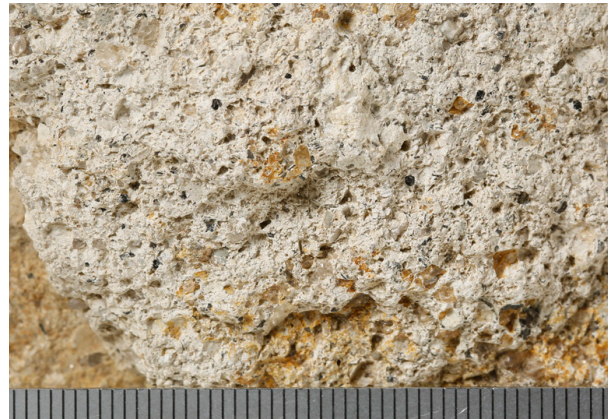
比較資料：宇陀市室生区向湊飯降磨崖仏周辺採取の石材

本堂周辺の礎石は流紋岩質火山礫凝灰岩、流紋岩質溶結凝灰岩、花崗岩、輝石安山岩の4種類の石材で構成される（巻頭図版4～6）。流紋岩質火山礫凝灰岩は白色の基質と軽石を含み、二上山周辺で採取される凝灰岩と思われる。流紋岩質溶結凝灰岩は長石、石英、角閃石を含み気泡が多い。花崗岩は結晶構造の大きいものや片麻構造をもつものなど種類に富む。輝石安山岩は三笠山安山岩とされる岩種で、いわゆるカナンボ石とよばれるものである。

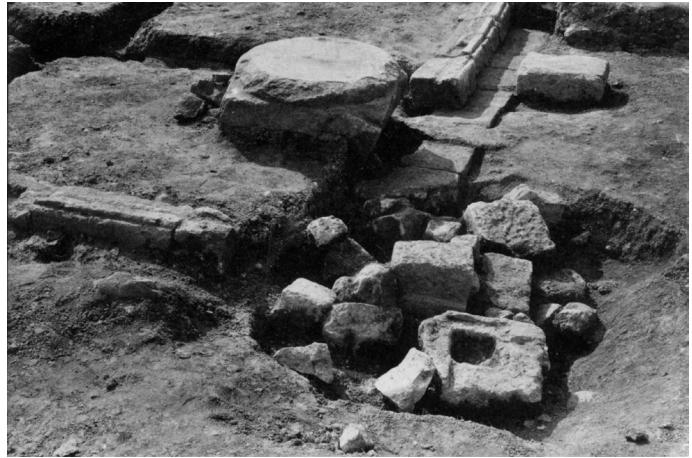
図5 興福寺食堂礎石出土状況

興福寺では 1959 年の発掘調査により食堂基壇が全面調査され、中世以降に大きく改変を受けながらも 27 個の礎石が旧位置を保って発見されている（図 5）（奈良国立文化財研究所 1960）。礎石は榛原

石製で、1辺90cm前後の正方形をつくり、その上面いっばいに円形造り出しを彫出する。柄や柄穴は見られない。写真で判読する限り、華嚴宗元興寺の流紋岩質溶結凝灰岩製礎石に最も類似する礎石はこの興福寺食堂のもののみである。ただし、柄穴が無いことなど、華嚴宗元興寺の礎石とは異なる部分があり、華嚴宗元興寺のものが興福寺からもたらされたものであるとは言い切れない。
