第 47 回
古代城柵官衙遺跡検討会
— 資料集 —

令和 3 年 4 月
古代城柵官衙遺跡検討会

第47回古代城柵官衙遺跡検討会資料集

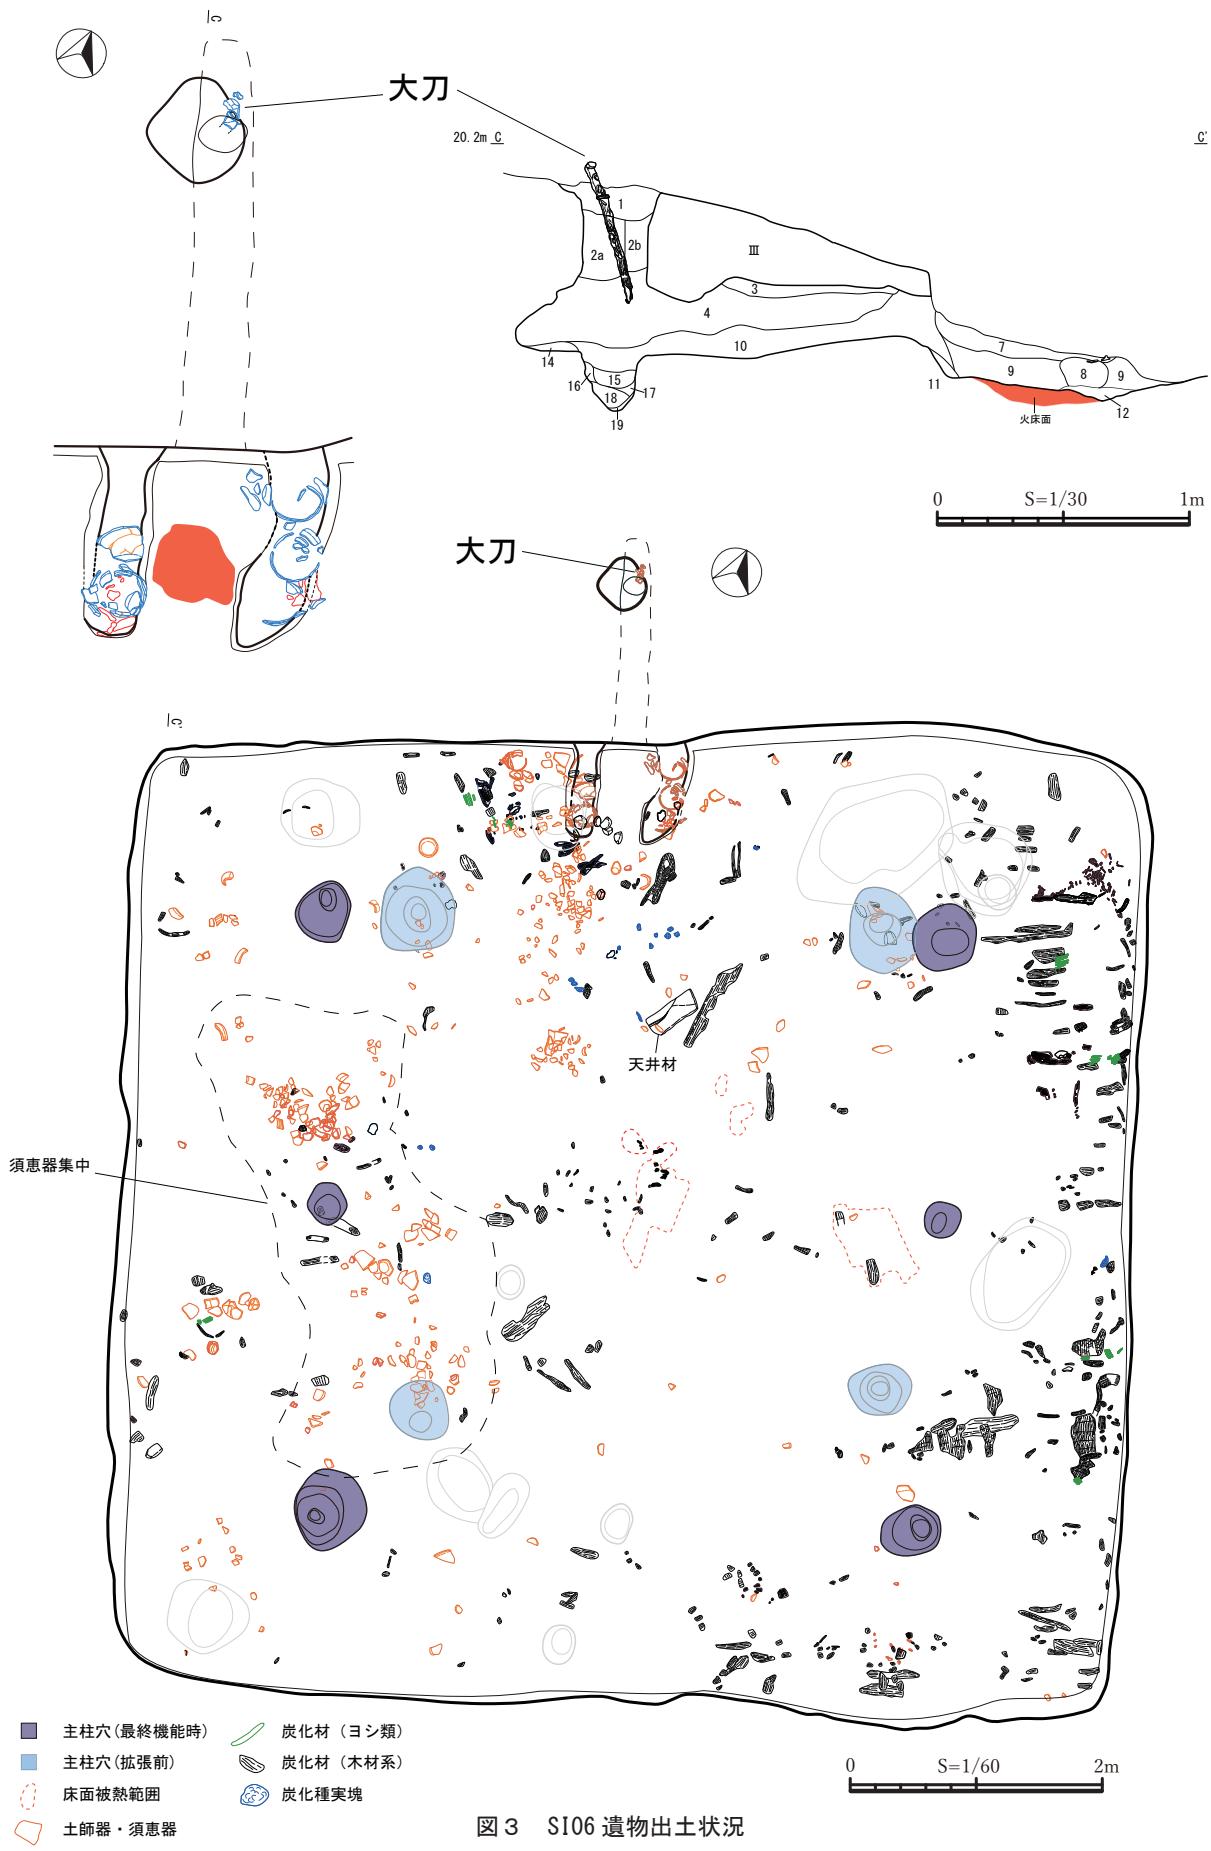
図3 SI06 遺物出土状況

(1) 規模・構造等(図3・写真1)

B区北側に位置する。長軸8.0m、短軸7.8m、面積は62.4m²を測り、本遺跡では最大の竪穴建物跡である。主柱穴は6基検出した。その内側で貼床の下位から4基の主柱穴が検出されており、建物は拡張されたと考えられる。北西壁に構築されたカマドの燃焼部は破壊されており、天井材はカマドから約2m離れた床面から検出された。焼失竪穴建物跡であり、炭化材や焼土が北東壁付近を中心に確認されたほか、床面や壁に激しい被熱痕が残る。

(2) 遺物出土状況(図3・写真1)

- ①床面付近から刀子4点や手鎌、鉄鏃のほか、馬具の可能性がある鉄製品が出土した。
- ②建物の南西部で須恵器片がまとまって出土した。出土層位は炭化材や焼土が含まれる層の直上である。現在整理中であるが、複数個体の甕や瓶類が認められ、長頸瓶は少なくとも2個体が確認された。須恵器は炭化材や焼土と接していた面に二次的な被熱が確認できることから、焼失後、時間を空けずに建物内に入れられたと推測される。また、破壊されたカマドの上面では土師器甕の破片がまとまって出土した。出土状況から、須恵器と同様に建物が焼失した後、意図的に入れられたものと想定される。遺物の時期は概ね8世紀後半～9世紀初頭に収まると考えられる。
- ③堆積土及び床面付近で炭化米塊が12点出土した。コメは大部分が塊状を呈し、粒の形状変化が観察できるものを含むことから、炊飯等の加熱調理が行われた可能性がある。
- ④カマドの煙出しピットから鞘に納められた大刀が出土した。大刀は峰きつさきを下に向け、柄頭は北東側にやや傾いた状態で検出された。出土状況から、煙道部に土が自然堆積した後に北東側開口部から大刀が入れられたと想定される。大刀の柄頭先端は屈曲しており、煙出し

SI06 出土の大刀は、柄頭が方形で鉄製の覆輪が装着されている。柄は反りを有し、柄～刃部まですべて鉄製（共鉄造り）の「方頭共鉄柄刀」に分類されるものである（津野 2005）。鞘尻金具と足金具は欠損するが、刀身全体に鞘の木質部が残存している。大刀は全長 62.4 cm、刃長 46.6 cm、柄幅 3.4 cm を測り（※写真上での計測のため参考値）、これらの特徴から 8 世紀中葉～後葉に位置づけられる（津野 2005）。類例は、岩手県山田町房の沢IV遺跡等において確認されている。

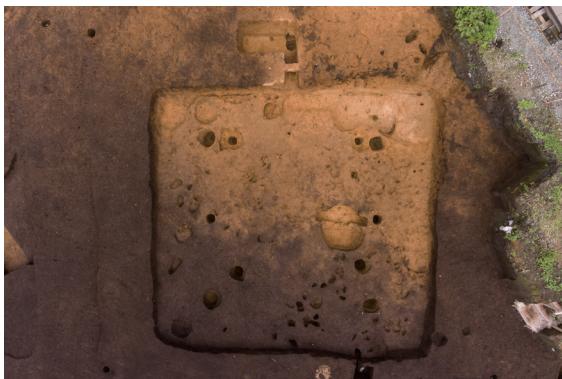
第6号竪穴建物跡 完掘状況（南東から）

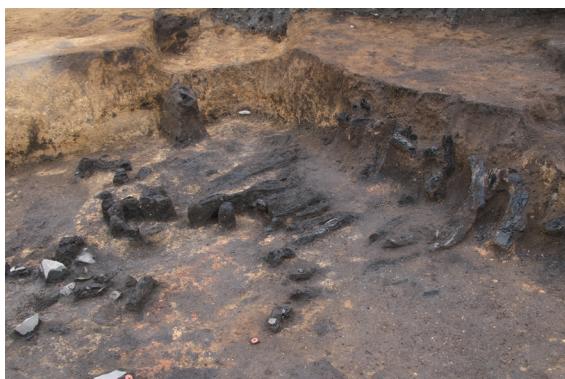
第6号竪穴建物跡 炭化材出土状況（南西から）

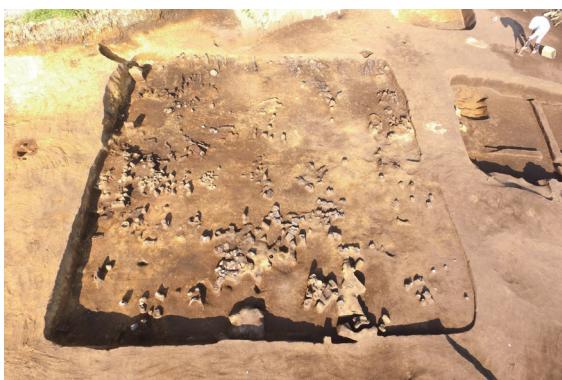
第6号竪穴建物跡 遺物出土状況（南西から）

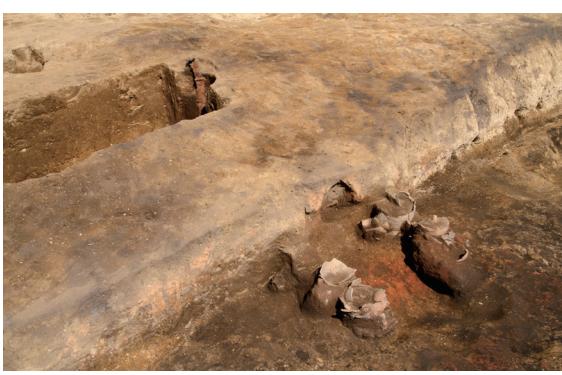
第6号竪穴建物跡 大刀・カマド出土状況（南西から）

ピット内に打ち込むために上から敲いた可能性がある。

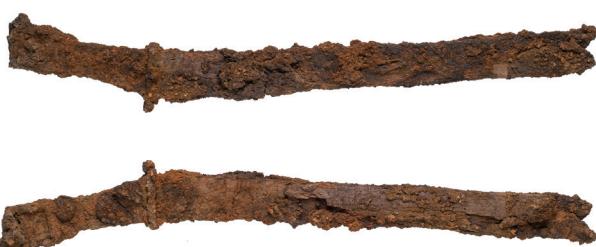
大刀 (S=1/8)

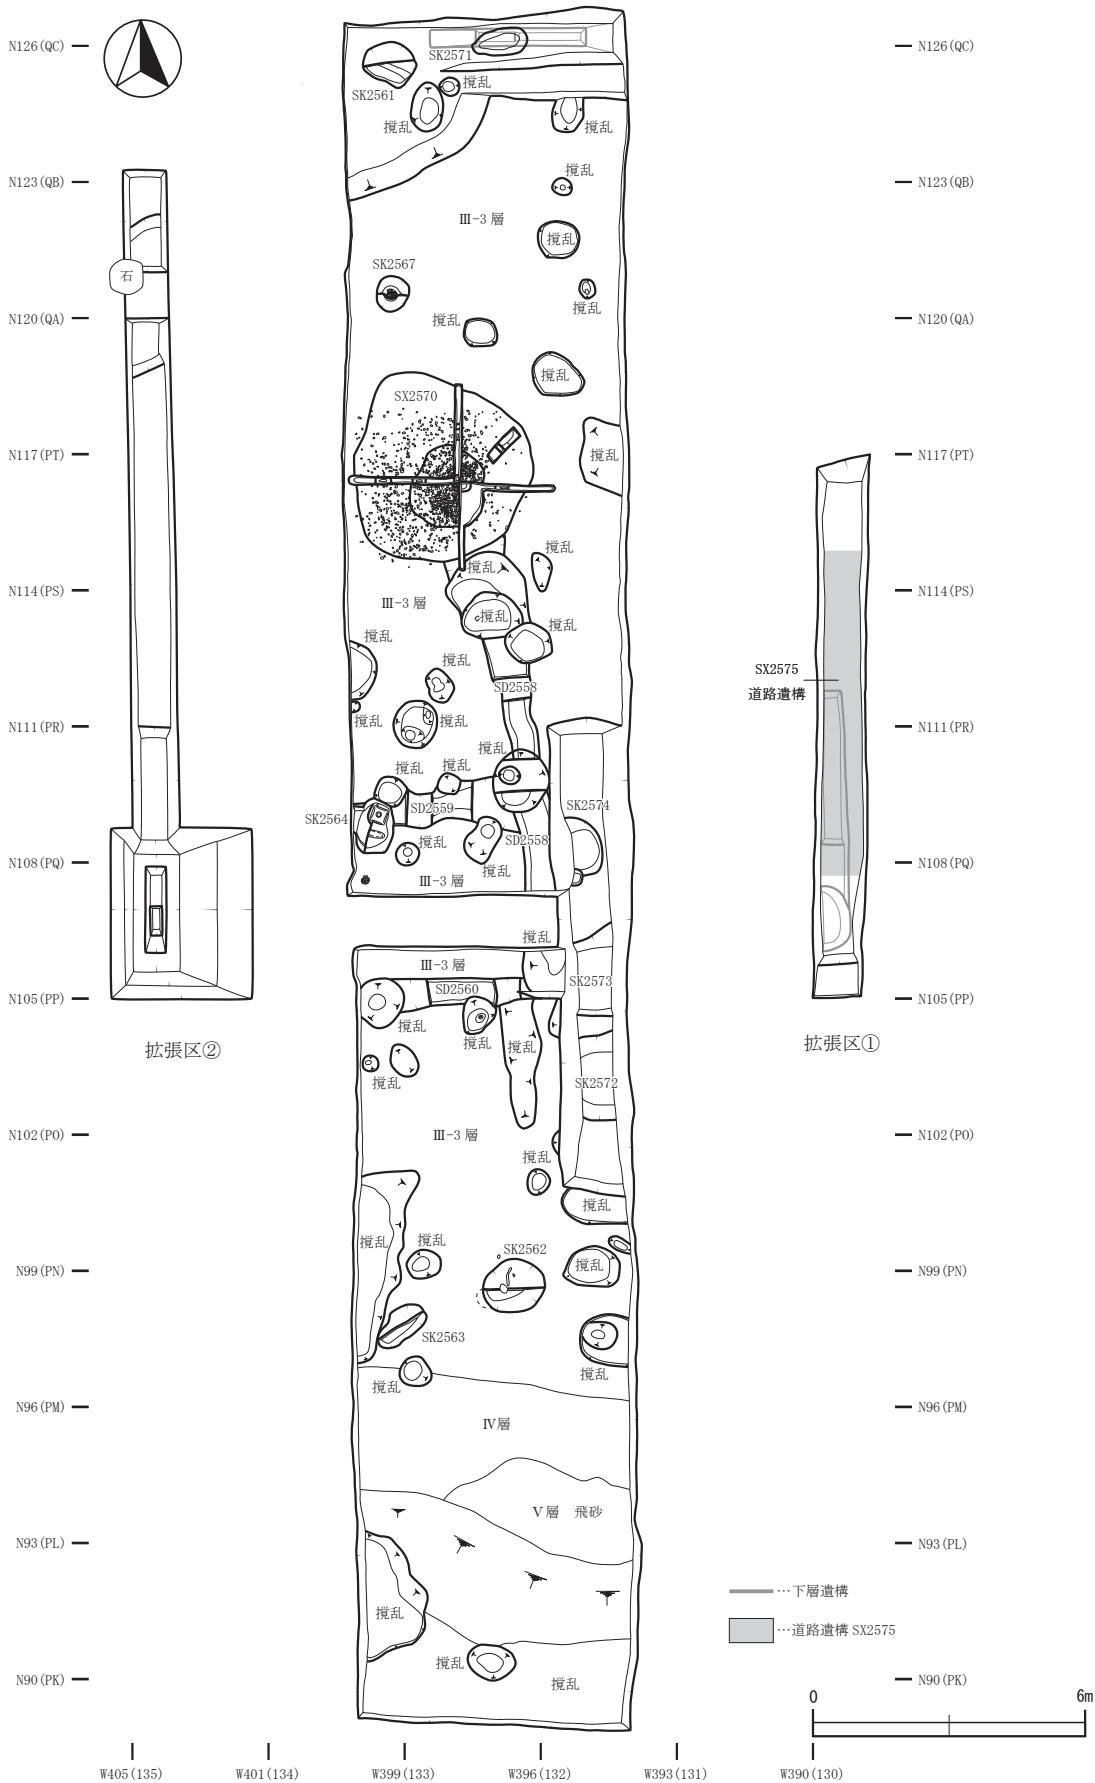
第2図 第114次調査地下層面遺構全体図

調査の結果、今次調査地の旧地形は、東から西へ下る傾斜面であり、中世や近世から現代にかけての削平や盛土などにより、現状が段状の地形となっていることが確認された。主な遺構として、溝跡3条、土坑13基、集石遺構1基、道路遺構1面が確認された。各遺構は第III～VII層面で検出されており、出土遺物などから第III～IV層は中世から近世にかけて、第V層以下は古代に造成された整地層であると考えられる。

道路遺構は硬化面からなり、第VII-1層面と第VII-2層面の2時期が確認されている。道路幅は下層面道路が7m、上層面の道路は下層の路面に南側の補修拡張部を合わせると7.2mであり、はじめに第VII-2層が造成された後、補修等の目的をもって第VII-1層が造成されたと考えられる。道路遺構の年代については、上層および下層の出土遺物の年代などから、下層道路が8世紀前半の創建期、上層道路が8世紀後半の外郭Ⅱ期以降と考えられる。さらに過年度調査

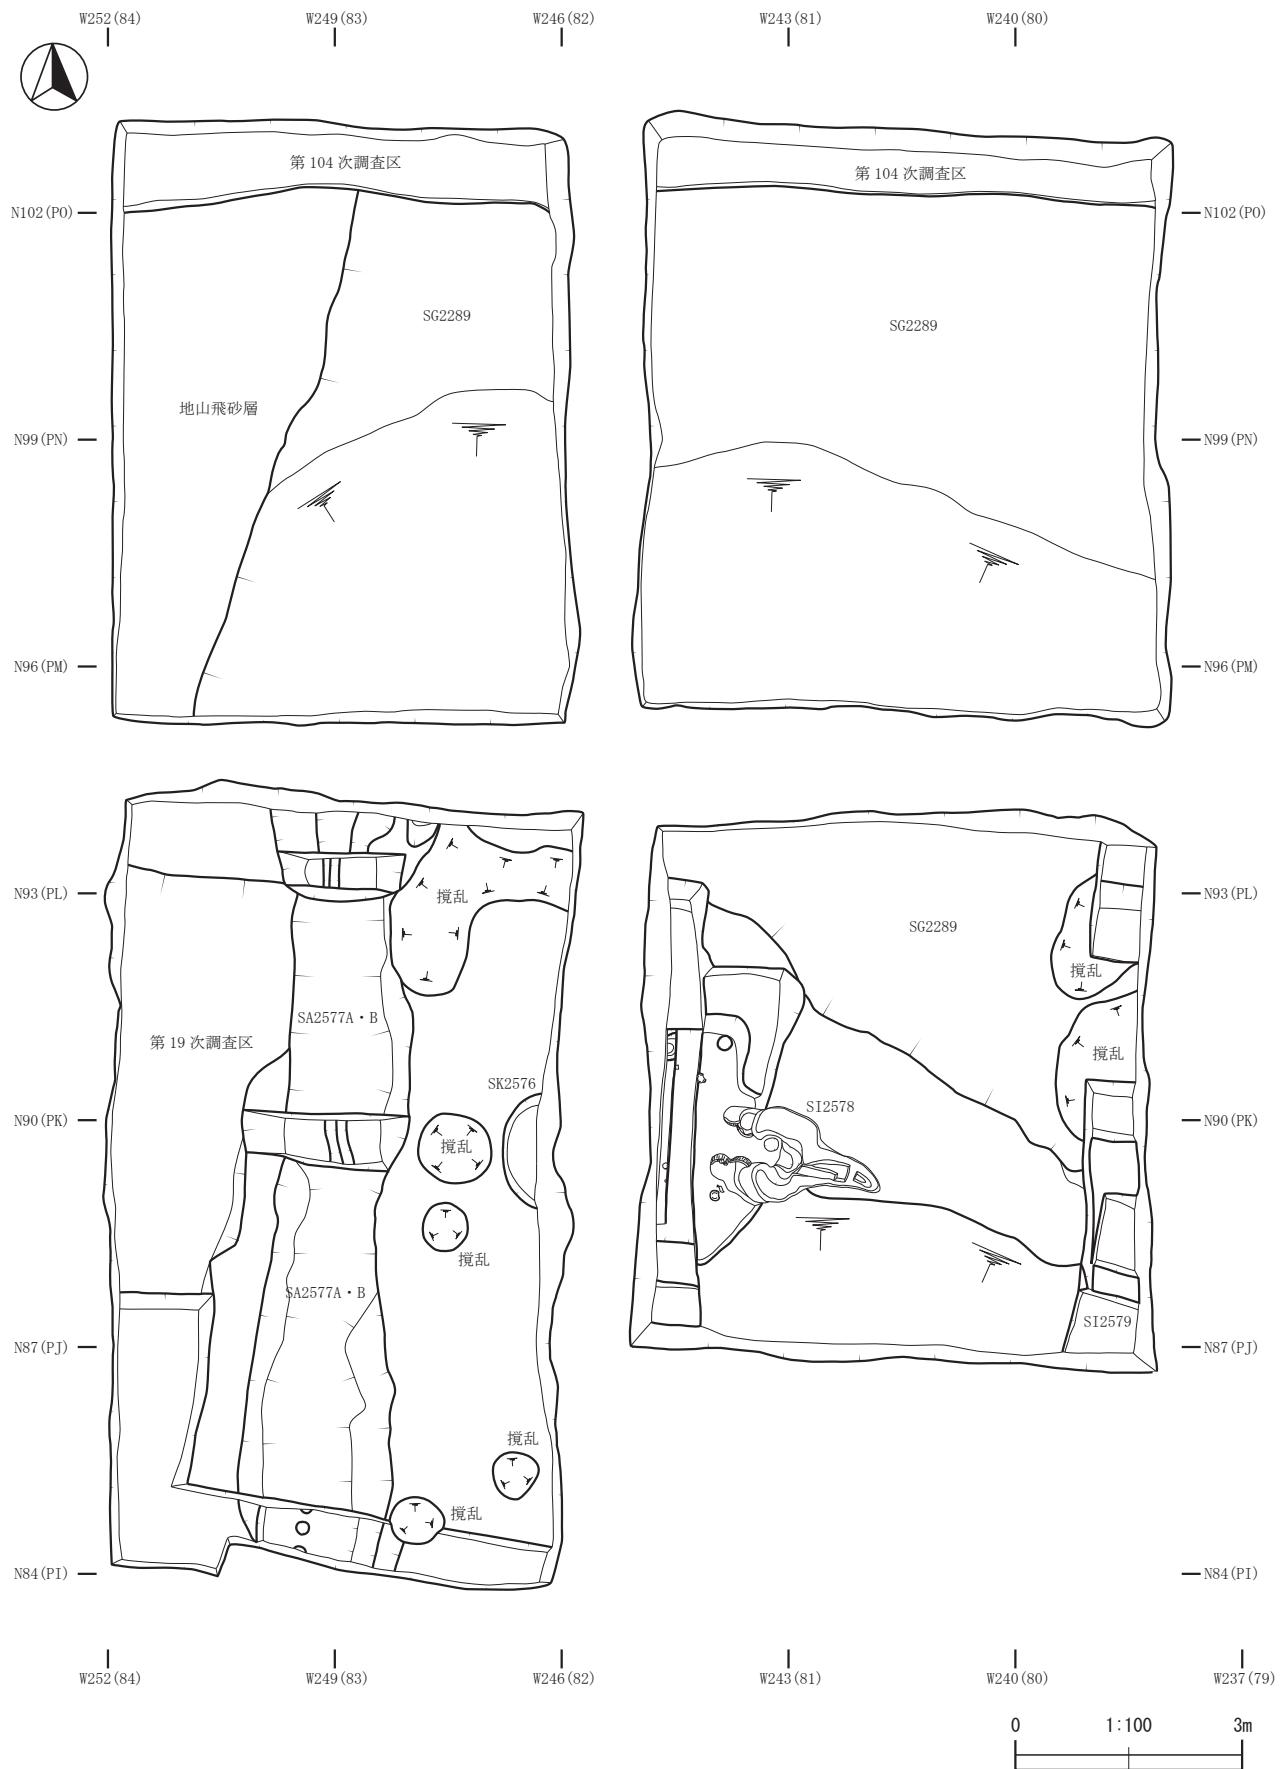
第4図 第115次調査地遺構全体図

古代の遺構については、SA2577A・B 材木塀跡が確認されている。調査区南西の10世紀中葉段階の整地層と考えられる第V層面で検出された南北方向の材木塀跡である。幅1.7m～1.9m、長さ10m以上、深さ50cm。北で10°東に振れる。材抜き取り跡や一部に丸太材痕跡が確認されていることから材木塀の布堀り溝であったと考えられる。布堀りの堀り方に新旧2時期確認され、南側は調査区外に延び、南北方向にさらに延びると考えられるが、北側はSG2289土取り穴によって大きく削平されている。

最も古い遺構は、SI2578 竪穴建物跡とSI2579 竪穴建物跡である。これらの竪穴建物跡は出土遺物や検出層位から8世紀後半の遺構と考えられ、建物の方位や年代観により、一定の規格性を持って配置されたと考えられる。住居の年代は外郭Ⅱ期にあたり、当該時期においては、

10世紀中葉遺構に造成された区画施設について、詳細を検討していく。今次調査において確認されたSA2577A・Bについて、104次調査で確認されたSA2278・SA2279と、19次調査で確認されたSD294に連なる一連の遺構であると考えられる。SA2577AがSA2279と、SA2577BがSA2278と接続する。SA2577Aが構築された後、SA2577Bが構築されている。最終的には丸太材を抜き取られ、機能を停止している。埋土に差異が少ないとから、短期間に内に立て替えが行われていると考えられる。

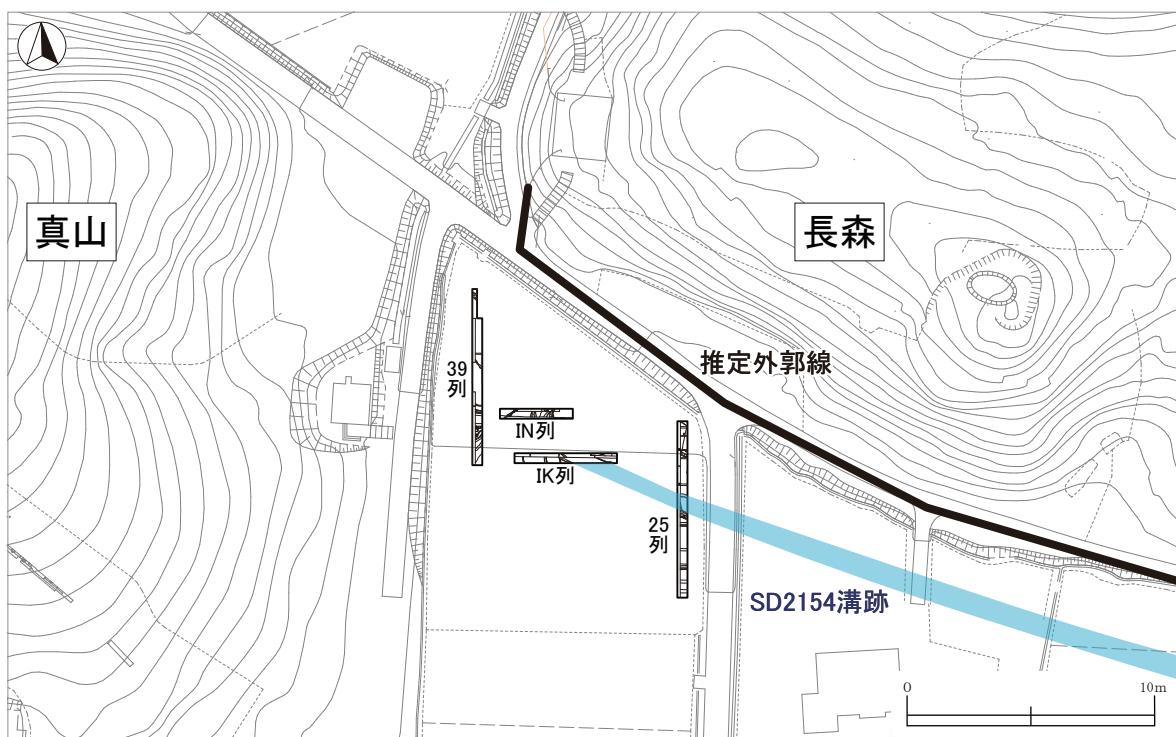
第2図 第154次調査トレンチ位置図

第154次調査は、S D2154溝跡のさらに西側の状況の把握、真山と長森の間の沖積低地における遺構分布状況の確認を課題とした。調査地は、真山と長森の間の沖積地で、外郭西門の南に隣接する外柵域南西部である（第1図）。約3,300m²を対象とし、東西トレンチ2本、南北トレンチ2本、計210m²を発掘調査した（第2図）。

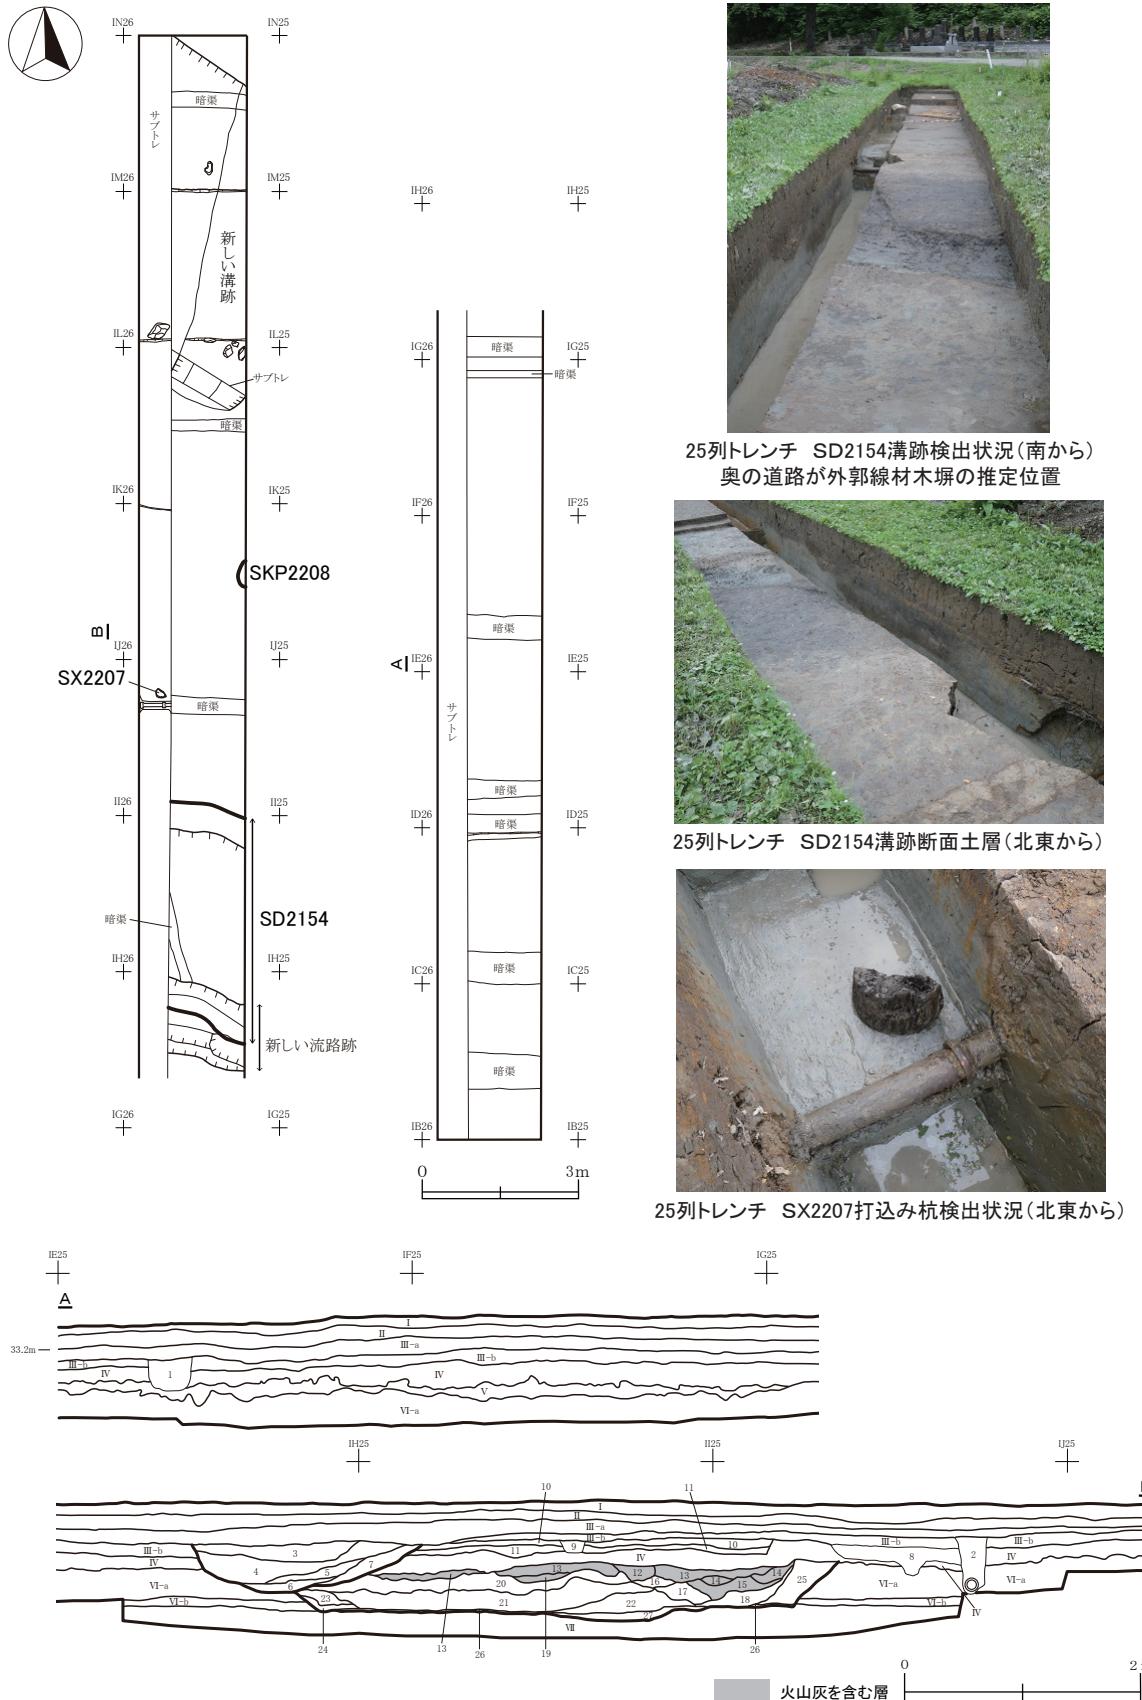
第3図 25列トレンチ平面図・断面図

25列トレンチでは、南北方向のトレンチを横断し、東西方向に長さ約2m分を検出した（第3図）。溝跡の南側は溝跡と並行する近現代の流路跡が重複しており、溝跡の南側上端は失われている。トレンチ西壁では溝跡の断面形が逆台形を呈し、底面は平坦で側壁は外傾して直線的に立ち上がる。上端幅は推定4m、底面幅は3.5m、残存する深さは0.5m、底面標高は32.68m前後である。埋土の最下層に薄い砂礫層が堆積し、その上に厚く泥炭質粘土層が堆積していることから、掘削当初は若干の水流があり、その後、湿地状態で埋没したと推定される。埋没が進んだ

後、北側の凹部に十和田 a 火山灰がブロック状に堆積し、さらに火山灰を含む層が、ほぼ平坦になった溝跡の最上部を覆う。火山灰降下時点では溝としての形状はほぼ失われていたと推測される。外郭線材木塀の推定位置との距離は約25.5mである。

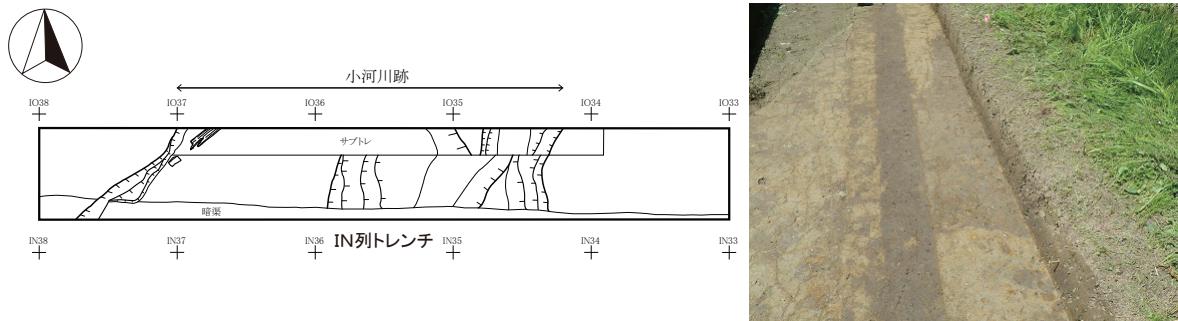
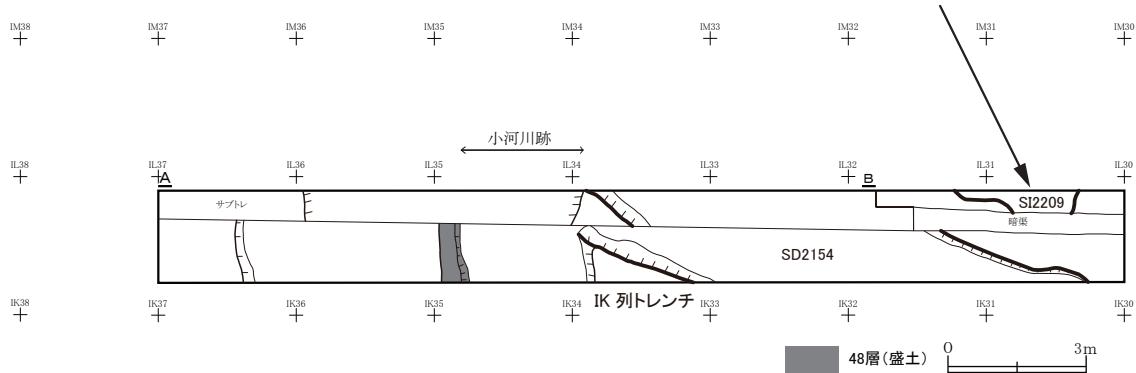
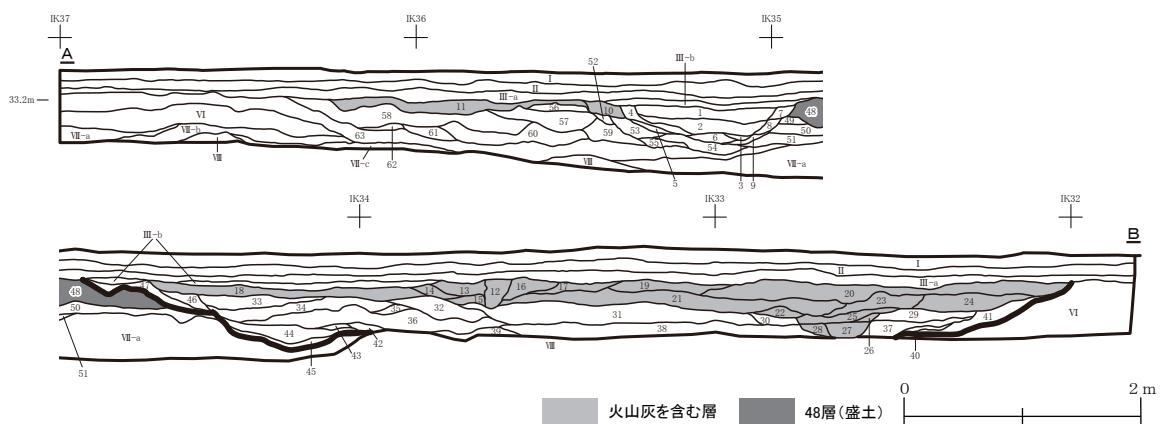
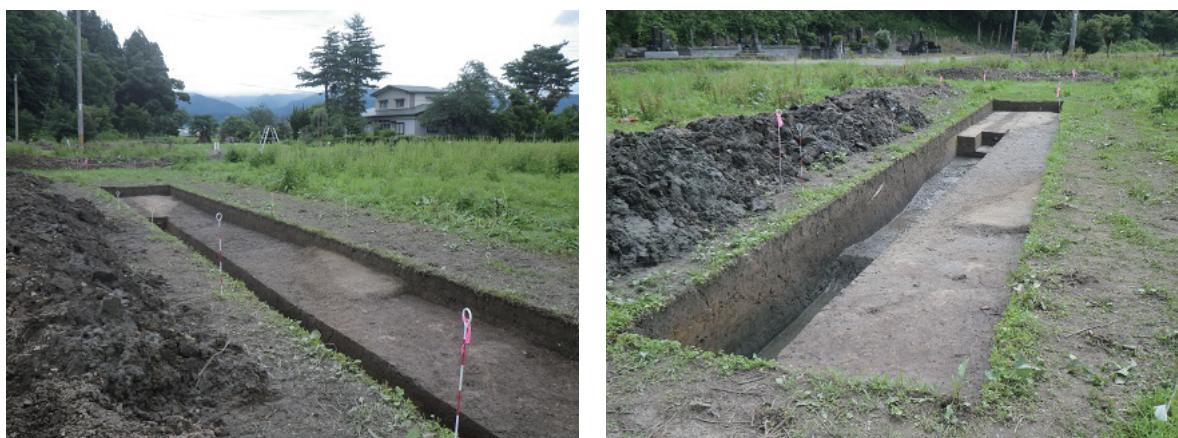
第4図 IK列トレンチ平面図・断面図

東西方向に設定したIK列トレンチでは、南東から北西の斜め方向に長さ約10.7m分を検出した（第4図）。検出面での上端幅は約3mである。溝跡の西端は南北方向にトレンチを横断する小河川跡と接続している。平面観察では、溝跡と小河川跡には同一の埋土が堆積しており新旧関係は認められなかった。トレンチ北壁では、北東側の側壁が直線的に外傾し、南西側は小河川跡と接続し側壁の立ち上がりはない。溝跡の底面は平坦で、残存する深さは0.47m、底面標高は32.72m前後である。

小河川跡の上端幅は、検出面で約2.5m、底面から西側壁にかけて内湾気味に立ち上がる。残存する深さは0.52m、底面標高は32.60m前後である。小河川跡の西岸には、現存厚約24cm、最大幅約1.3mの土手状にVI層土が再堆積している。第153次調査では溝の両岸に溝掘削土を積み上げた土手を検出しているが、それと同様のもので、小河川の東岸に溝が接続することから、その対岸の補強、整形を意図して土手を積み上げたものと考えられる。

IK列トレンチ SD2154溝跡(北西から)
奥の脚立の位置が25列トレンチのSD2154溝跡検出位置

IK列トレンチ SD2154溝跡(奥)と小河川跡(手前)の検出状況(西から)

小河川跡の底面標高は、SD2154溝跡底面より約12cm低い。溝掘削時には同時に開口しており、底面標高の差が小さいことから小河川の水流が溝へも流入していたと推測される。その後、SD2154溝跡、小河川跡とともに主に泥炭質粘土層が堆積して同時に埋没していく、SD2154溝跡内の北側に形成された凹部の埋土中に十和田 a 火山灰がブロック状に堆積する。さらに火山灰を含む層が浅い窪地となったSD2154溝跡と小河川跡の最上部を覆う。SD2154溝跡と小河川跡との接続地点は、外郭線材木塀の推定位置とは約26.6m離れている。

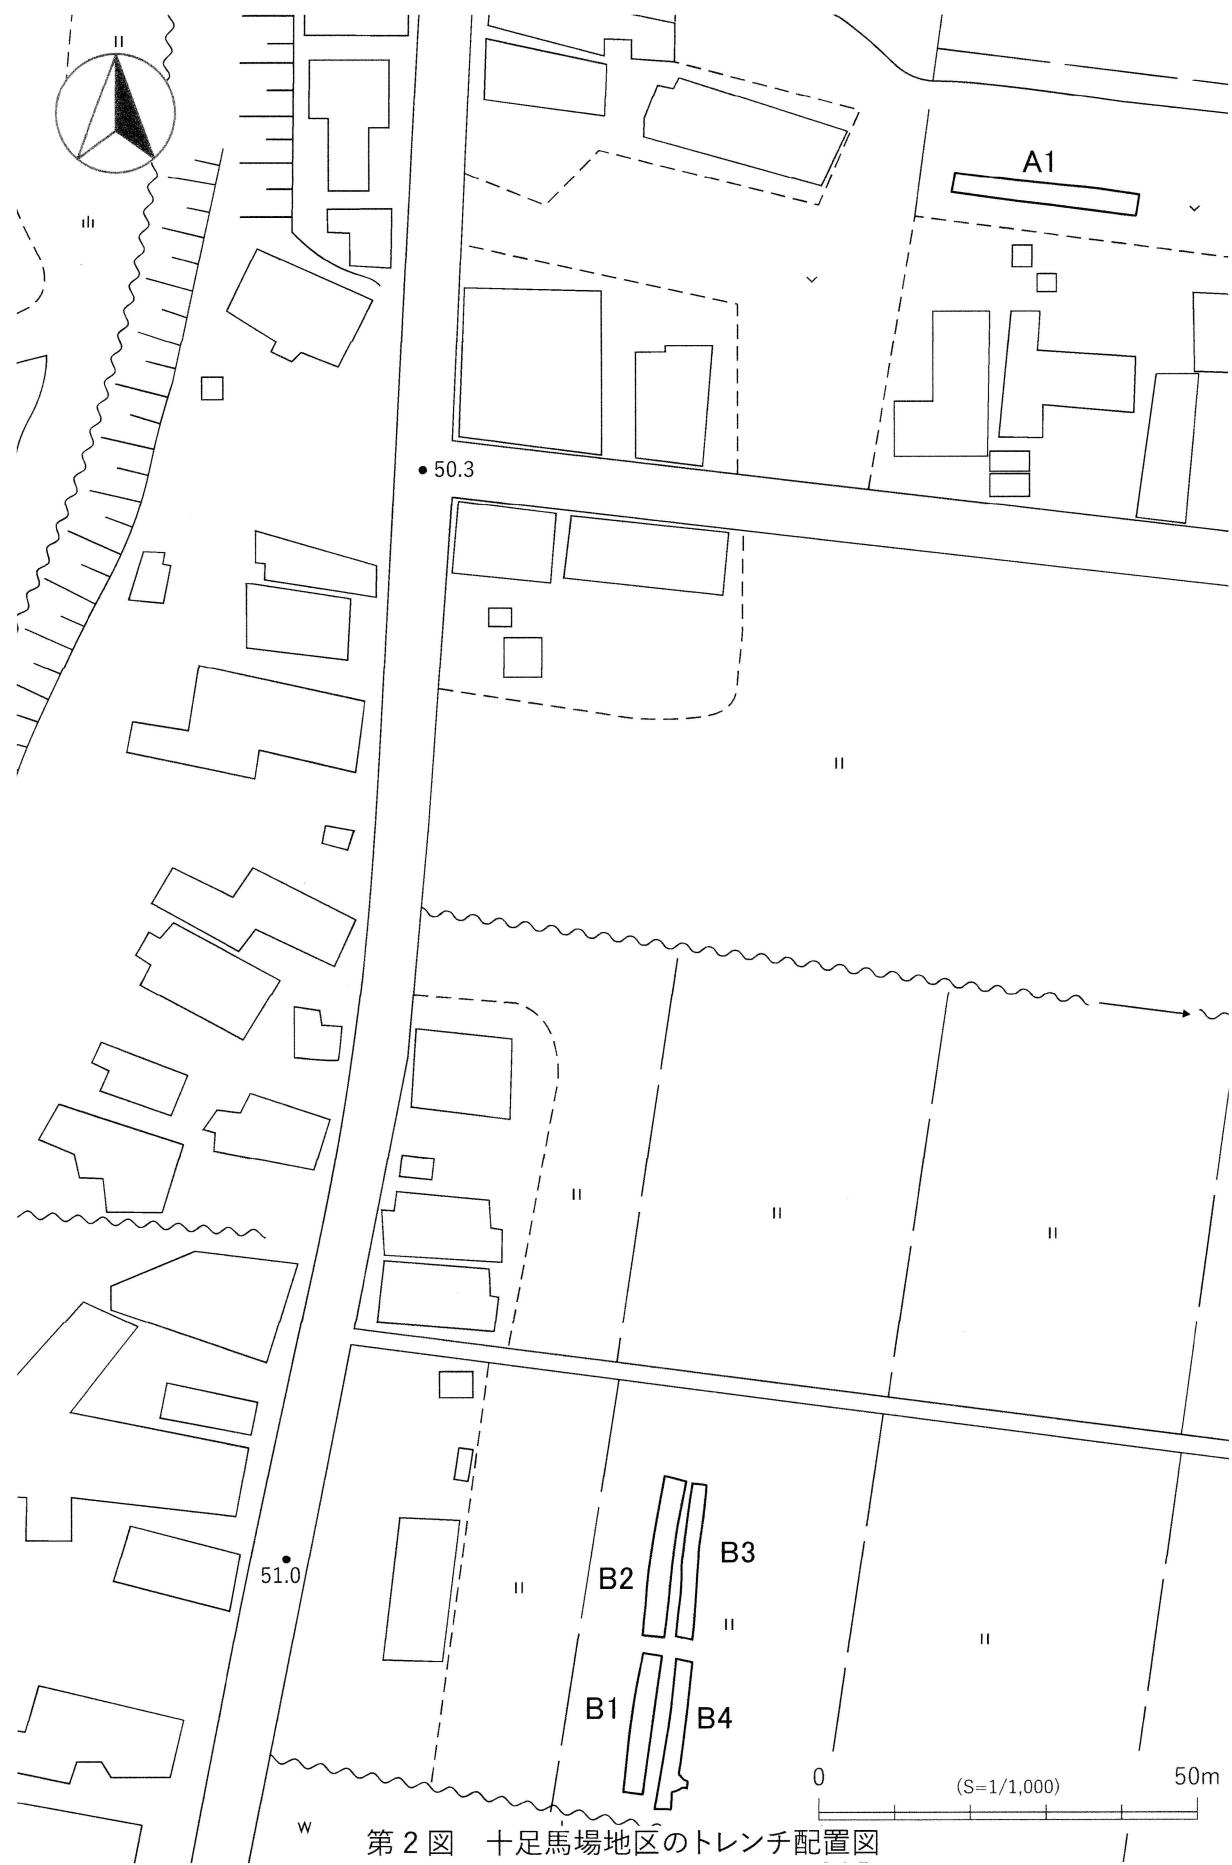
第2図 十足馬場地区のトレンチ配置図

トレンチの西端から中央部では表土（耕作土）から20～25cm程で砂利層の地山（基盤層）に達するが、トレンチ東端では砂利層までの深さが1.1mあった。表土から砂利層までの間に黒色土層が形成され、その堆積層を観察すると次の所見を得ることができた。

本地点の旧地形は、高校寄りの東側に向かって傾斜しており、ここに黒色土で盛土整地を行い、平坦面を造成していることが判明した。黒色土中には奈良時代の土師器・須恵器が含まれることから、盛土整地の時期は雄勝城造営時期と重なる可能性がある。今回のトレンチ内から

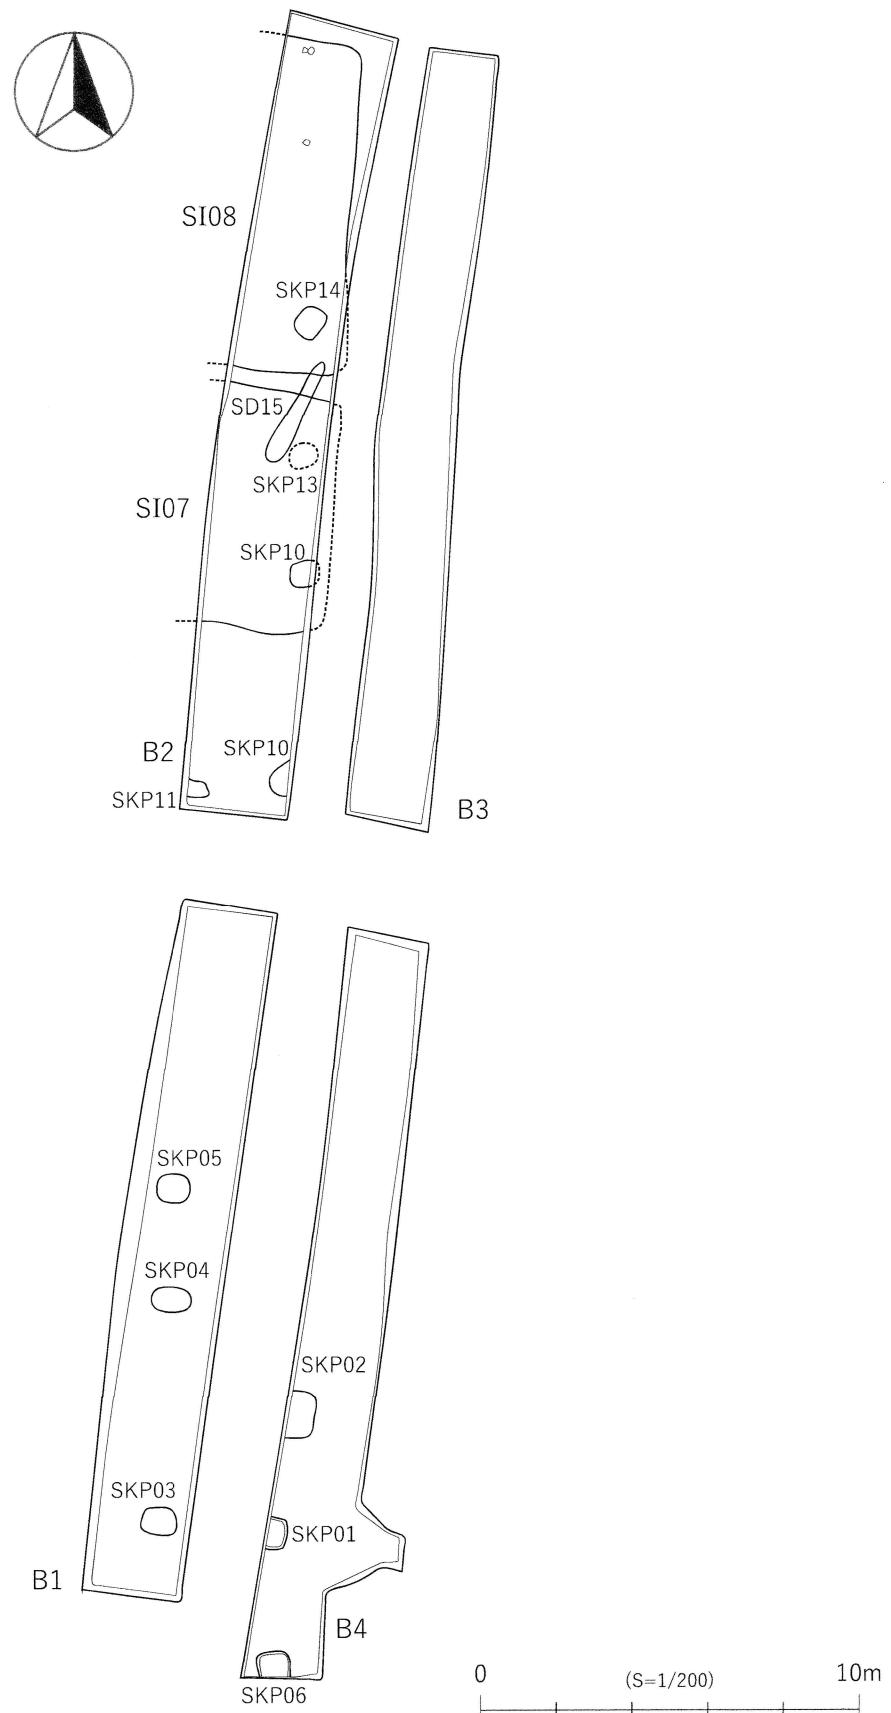
第3図 十足馬場B地点の検出遺構

竪穴建物跡は、厚さ15～20cmの表土（水田耕作土）層下の黒色土層を掘り込み面とする2棟が約0.5mの間隔をおいて南北に並んで検出された。南側の1棟（第3図 SI07）は南北方向の長さが6.4m、北側（SI08）は8.8m、その深さは表土から0.65～0.70mであった。

SI08は北東隅部が確認でき、南側のSI07も隣接する東側のB 3トレンチからプランの検出がなかったことから、両棟とも竪穴東側壁面を揃えたものと推測される。なお、両者ともカマドや焼土は未確認である。

一方の柱掘形（SKP）は一辺が80～90cm程の隅丸方形もしくは橢円状を呈する。SKP01・06の2基を10cm程掘り下げたところ柱痕跡は確認できなかったが、ボーリング棒での探査により、深さが80～90cmに及ぶことが判明した。また柱掘形が竪穴建物と同じ軸線、南北方向に並ぶこと、SKP 01～06間、SKP10～13間、SKP13～14間の柱間距離が3.3m（11尺）であることも確認された。さらに遺構の配置や重複関係を整理すれば、（旧）SI 07→ SI08→ SKP10・13・14（新）となる。出土遺物は遺構内外を含め、おおむね8世紀代に限定され、竪穴建物と掘立柱建物とも南北方向に揃うことから、同一の計画・規制に基づく構築と建て替えが繰り返されたと類推される。

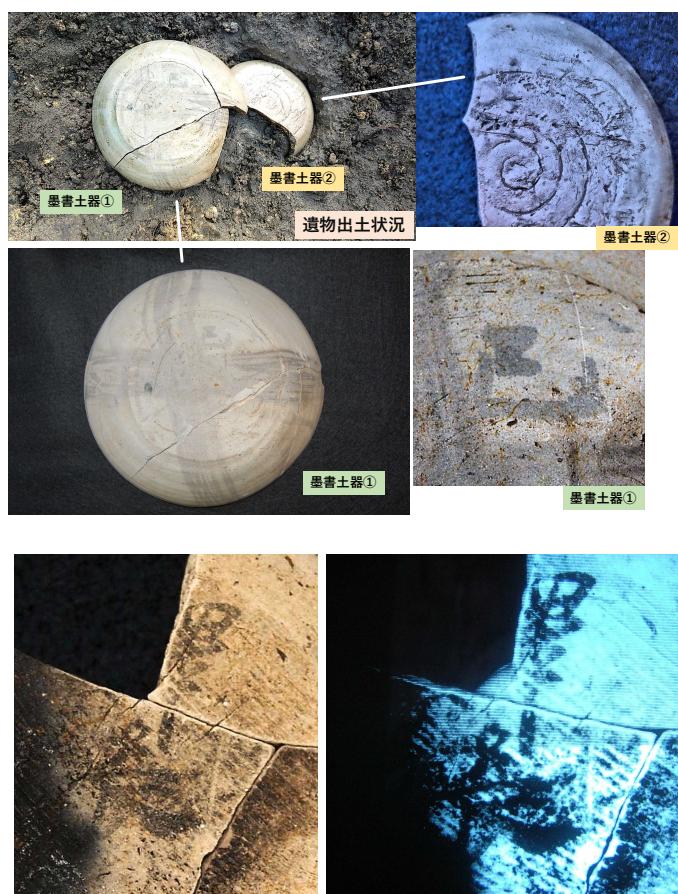
「驛長」？の墨書き土器（右：赤外線写真）

あるいは「己」(須恵器坏)、②判読不能(3文字か、須恵器坏)、③「□長」(2文字、土師器坏)である。①と②は隣り合って両者とも倒立して確認されたこと、①は欠損部がなく完全な形であることから、意図的に置かれたと見られる。③は一文字目の残画「署」と二文字目「長」のつく熟語から「驛長」の可能性もある。なお、③の土師器坏は、内面ミガキのち黒色処理、底部は静止糸切りのち体部下半～底面外周に手持ちケズリが入る。

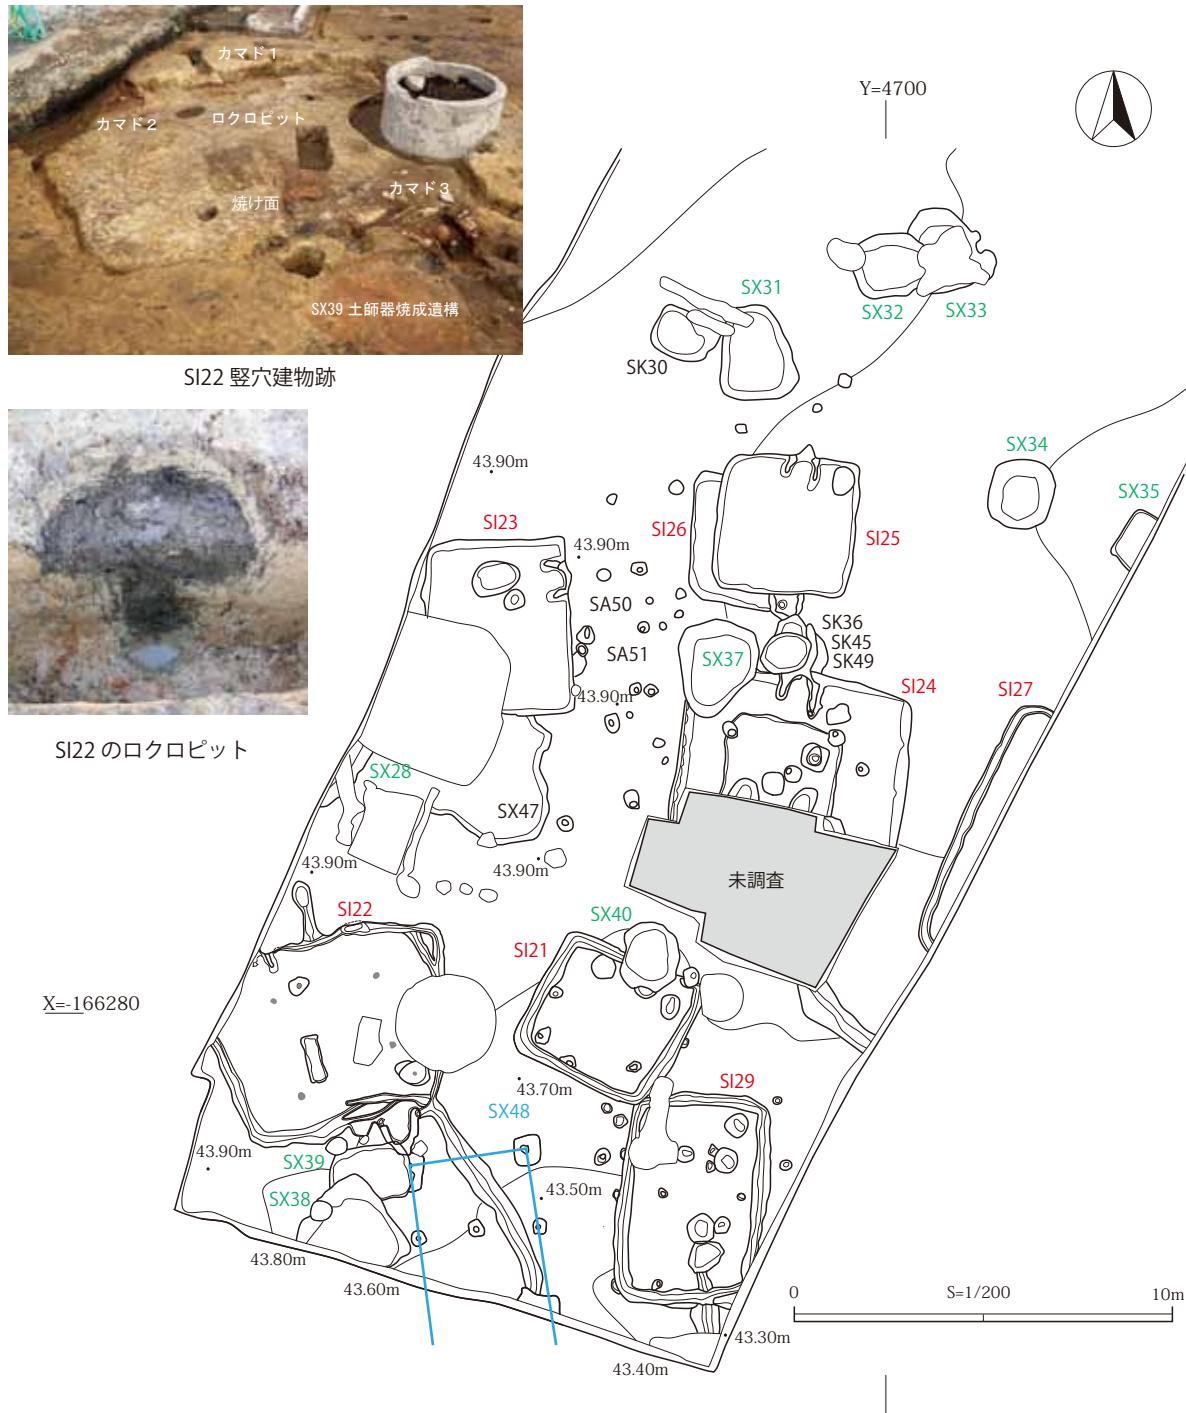
図3 彦右工門橋窯跡平面図

今年度の調査区（図1④）は、昨年度調査区の北側、南北を西から入る沢に挟まれた東から西に延びる丘陵西端の頂部にあたる。丘陵頂部平坦面で掘立柱建物跡1棟、竪穴建物跡8棟、土器焼成遺構11基、土坑などを調査した。遺物は、整理用コンテナで70箱ほどある。大半が土師器と須恵器で、わずかに瓦などが出土している。

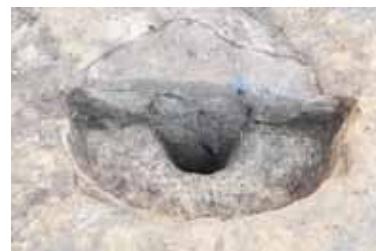
図6 SI24 ロクロピット（東から）

SI22 では断面漏斗状で軸径 10 cm・軸長 34 cm、SI24 では断面形台形状で軸径 6 cm・軸長 49 cm である。SI24 ではピットの近くに粘土塊がある。主柱穴と規模・構造が異なること、柱穴として位置が組み合わないことからロクロピットと判断した。これらのほかに SI29 では柱または軸木とみられる痕跡を伴うピットを検出している。構造は柱穴と同じであるが、主柱穴として組まないことからロクロピットの可能性もある。
