第 47 回
古代城柵官衙遺跡検討会
— 資料集 —

令和 3 年 4 月
古代城柵官衙遺跡検討会

第47回古代城柵官衙遺跡検討会資料集

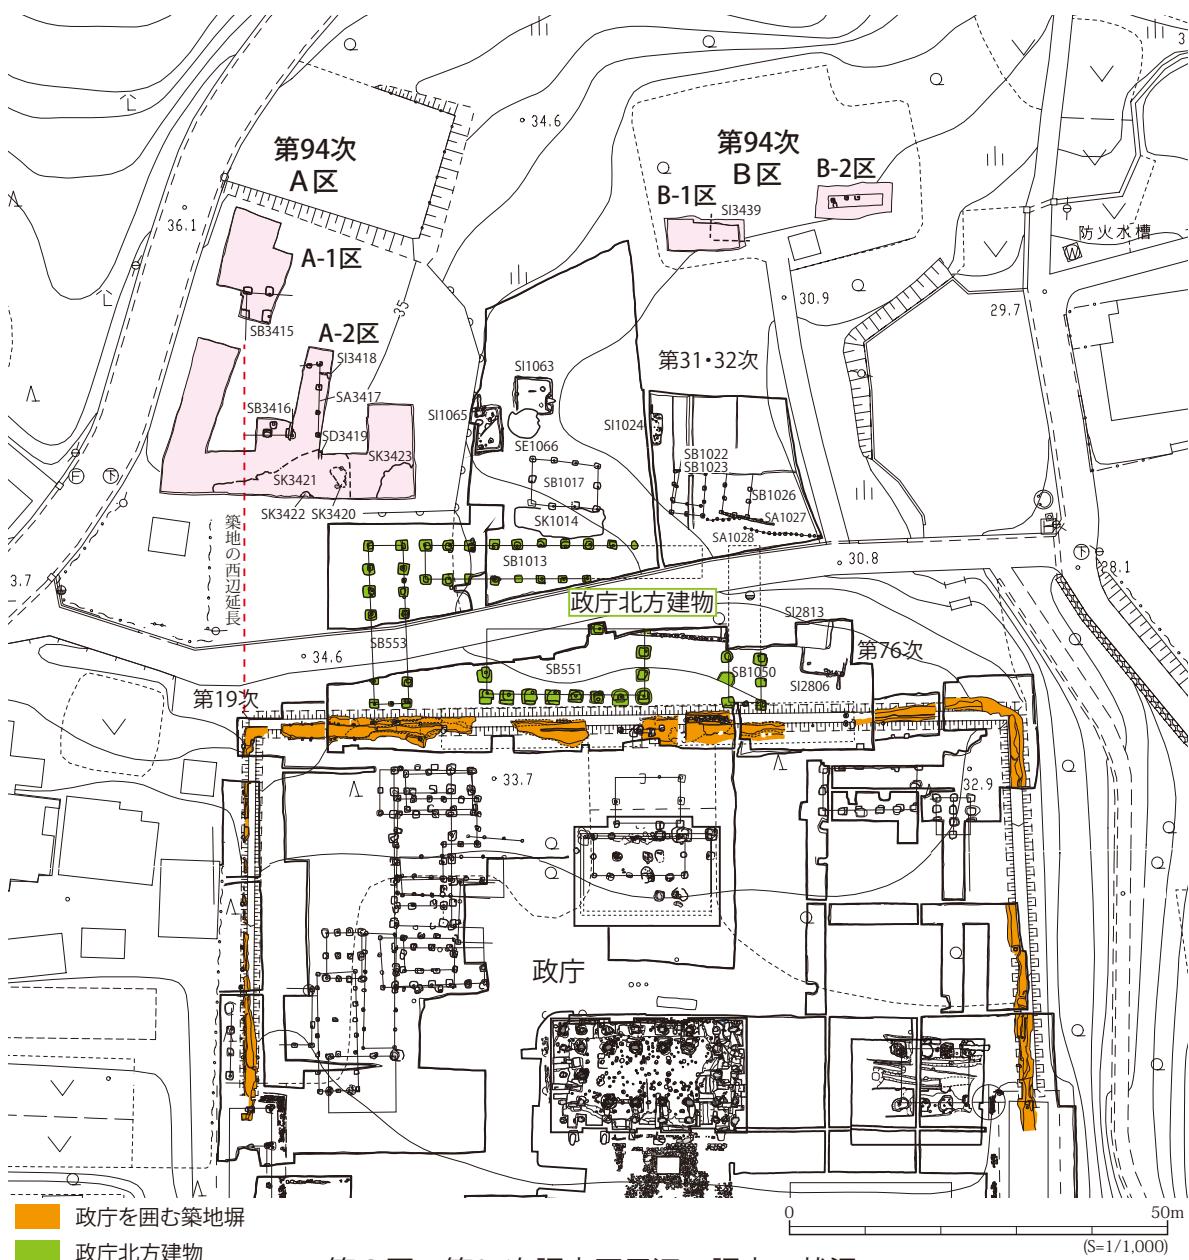
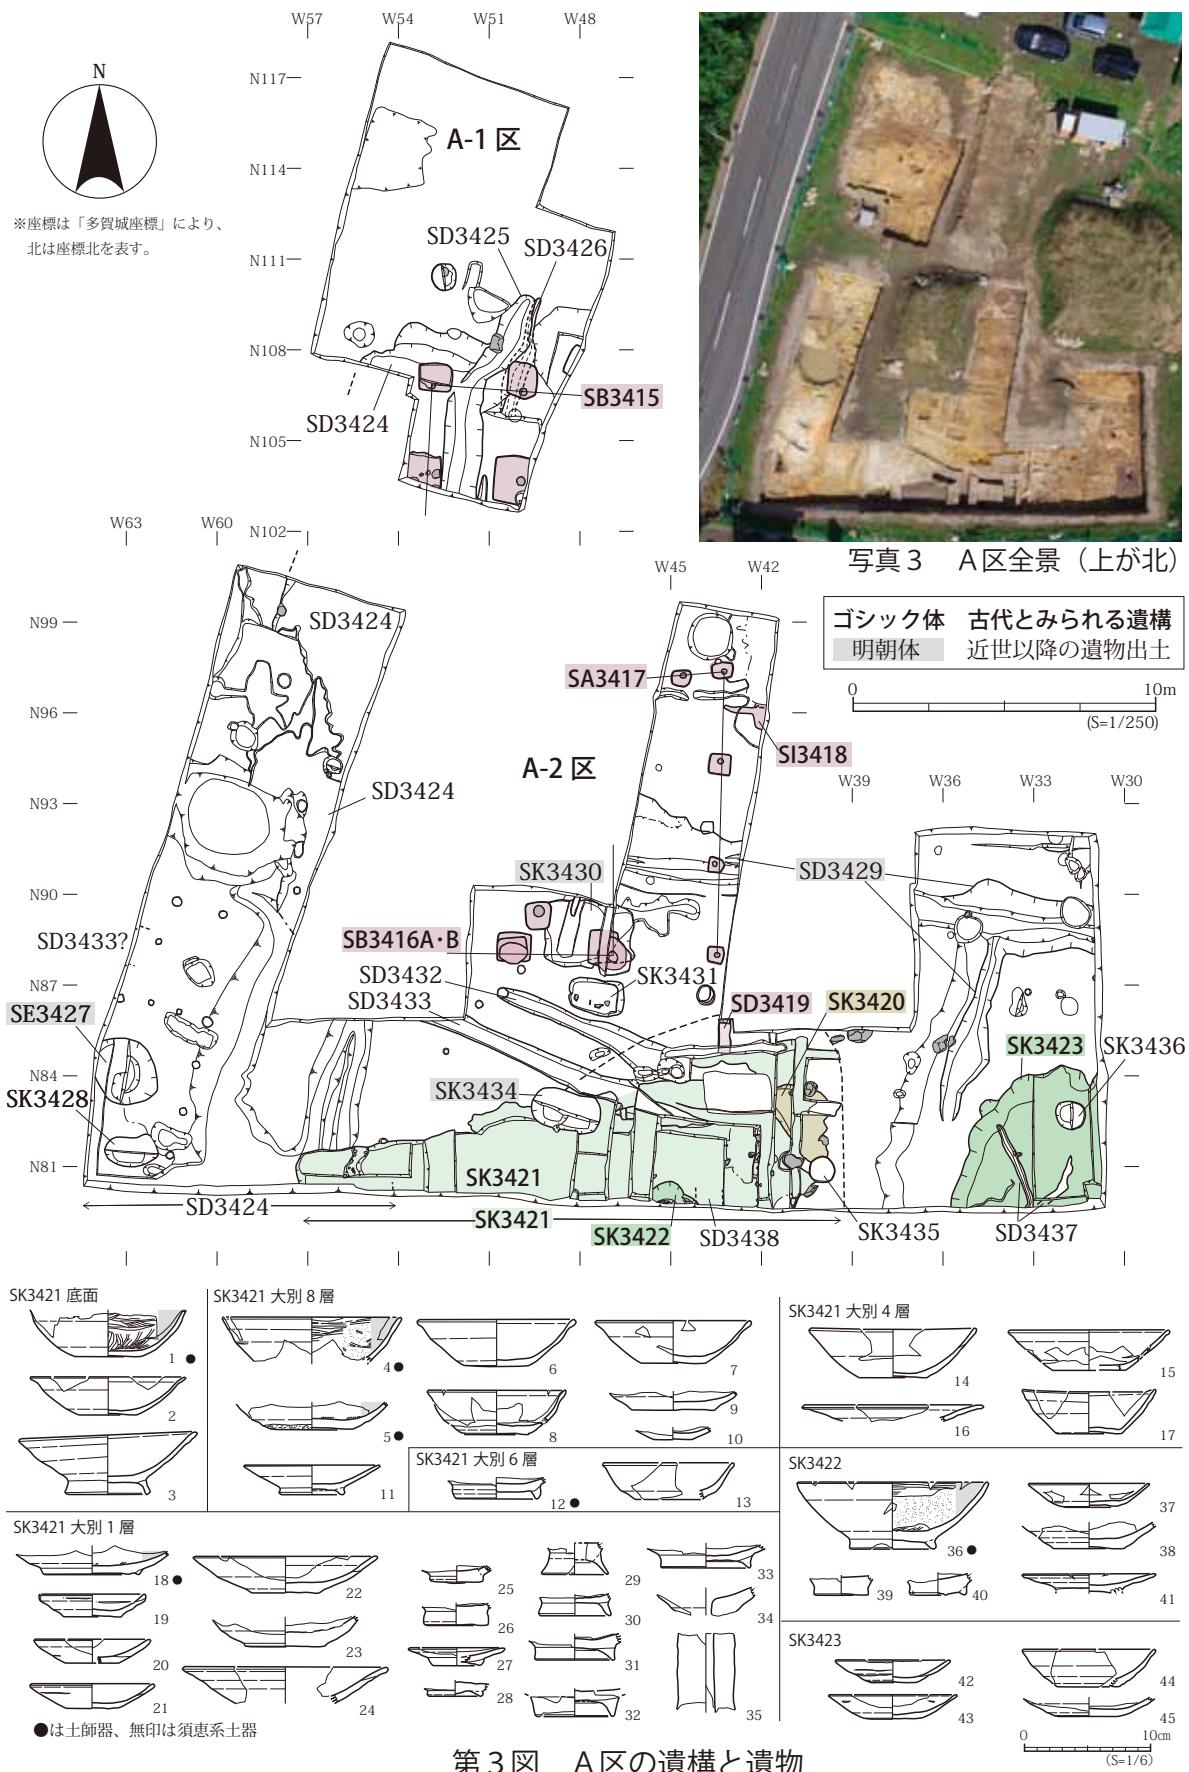
第3図 A区の遺構と遺物

A区は全体的に近現代の宅地造成等によって地山まで削平を受けており、遺構はすべて地山面で検出した。検出した遺構は掘立柱建物2棟、柱列1条、竪穴建物1棟、溝8条、自然流路1条、土坑10基、井戸1基である(第3図)。出土遺物は、土師器、須恵器、須恵系土器、白磁、緑釉陶器、瓦、硯などがある。遺構のうち、形状・重複関係・出土遺物等から古代とみられるものは、掘立柱建物2棟、柱列1条、竪穴建物1棟、溝1条、土坑4基である(第2・3図)。そのほかは年代不明のものが多いが、重複関係から古代以降で、一部は近世以降の陶磁器を含む。

SB3415 挖立柱建物では4個の柱穴を検出し、南側と東側が調査区外に広がる建物とみられる。北側の柱穴2個は一辺0.9~1.2mの隅丸方形で、直径約24cmの柱痕跡を確認した。柱間は約3.0mである。南東の柱穴は一辺約1.6m、柱痕跡の直径が約30cmと大型である。建物の西辺は政庁西辺築地塀の北側延長上にあり(第2図)、計画的な配置を示す可能性がある。

SB3416 堀立柱建物では2個の柱穴を検出し、北側と西側が調査区外に広がる建物とみられる。建て替えが確認され、古段階・新段階ともに柱は抜き取られている。柱穴は隅丸方形または楕円形で、一辺または長径が0.8～1.2mである。

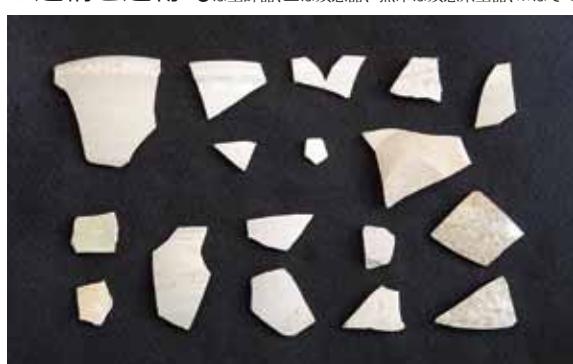
写真5 第94次調査出土の施釉陶磁器

特筆すべき遺物として、A区のSK3421土坑やB区の基本層から、施釉陶磁器が出土している（写真5）。すべて破片だが、白磁8点、緑釉陶器2点、灰釉陶器11点があり、白磁のうち年代の分かることは、11世紀後半～12世紀前半頃と推定される。

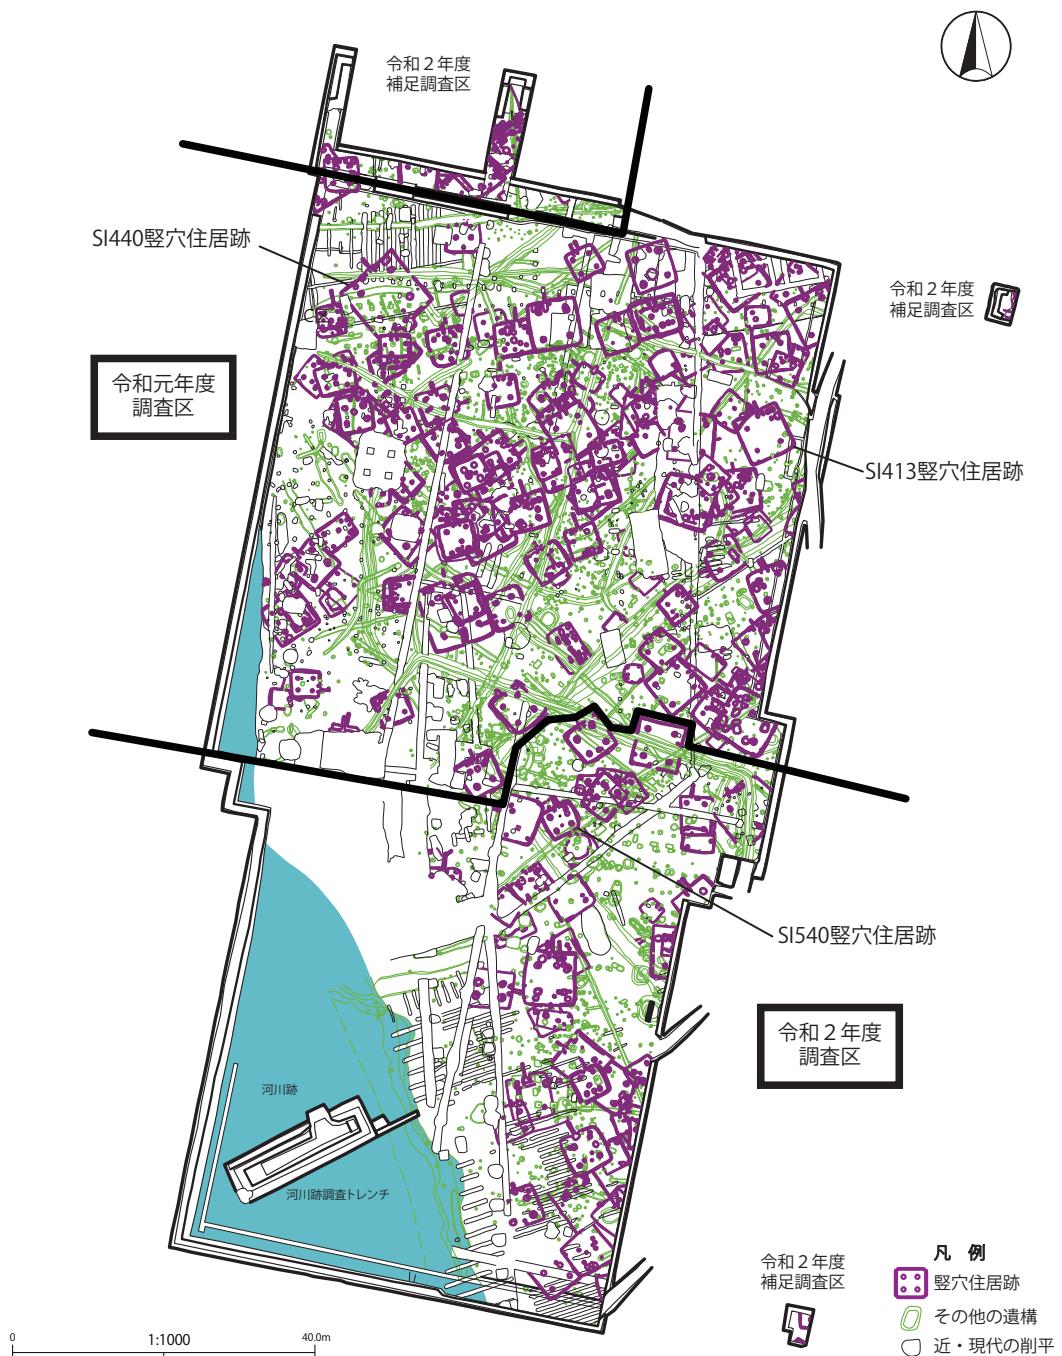
第3図 長町駅東遺跡第14次発掘調査平面図

令和元年度調査区は長町駅東遺跡で発見されている集落の中心部にあたる（第2・3図）。過年度調査において古代の遺構検出面とされた基本層IV層上面で竪穴住居跡148軒、掘立柱建物跡5棟、溝跡80条、土坑142基、ピット1799基、性格不明遺構16基、小溝状遺構12条、

遺物包含層を検出した。基本層IV層はシルト及び粘土質シルトを主体とする。なお、IV層以下は、縄文・弥生時代の遺構・遺物の検出を目的とした下層調査によって、河川堆積層が厚く堆積していることが判明した。

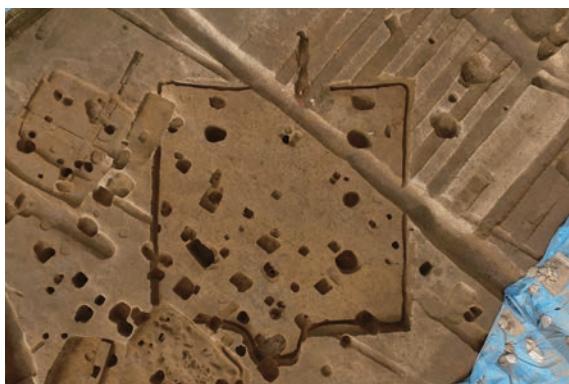
写真3 SI440 完掘状況（南から）

今回発見された主要な遺構である竪穴住居跡の平面形状は方形が主体である。その規模は一辺 4.2 ~ 5.2 m 前後が主体であるが、一辺 2.6 m 前後の小型のものや一辺 9.0 m 前後の大型の SI440 竪穴住居跡も認められる。SI440 竪穴住居跡はカマドに対面する南壁に出入口と考えられる張り出し部を備えており、本遺跡では初めて発見された形態であり注目される（写真3）。

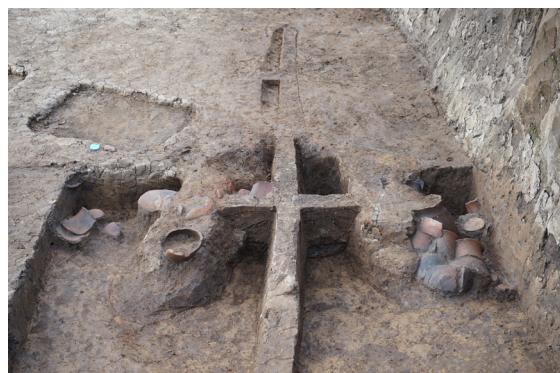
SI16 竪穴建物跡カマド付近の状況（南から）

7世紀後半～8世紀初頭の時期の竪穴建物はII区SI16～19がある。全容が分かるSI17・18をみると、一辺が約4.4～4.8mの方形とみられ、北壁中央部にカマドを有している。カマド本体ではSI16が特筆される。このカマドでは左袖に芯材とオサエ材として2個体の土師器甕を逆位で設置していた。また、カマド右脇には底部を欠いた土師器甕を正位で設置していたほか、その傍らには土師器甕片に白色粘土塊を載せた状態のものも確認されている。遺物ではSI16床面から湖西窯跡群で生産された須恵器フラスコ形長頸瓶が、SI17床面からは猿投窯跡群で生産された須恵器フラスコ形長頸瓶が発見されている。なお、今回の調査では部分的な確認にとどまっているが、SI19は一辺が10mを超える竪穴建物である可能性が考えられる。

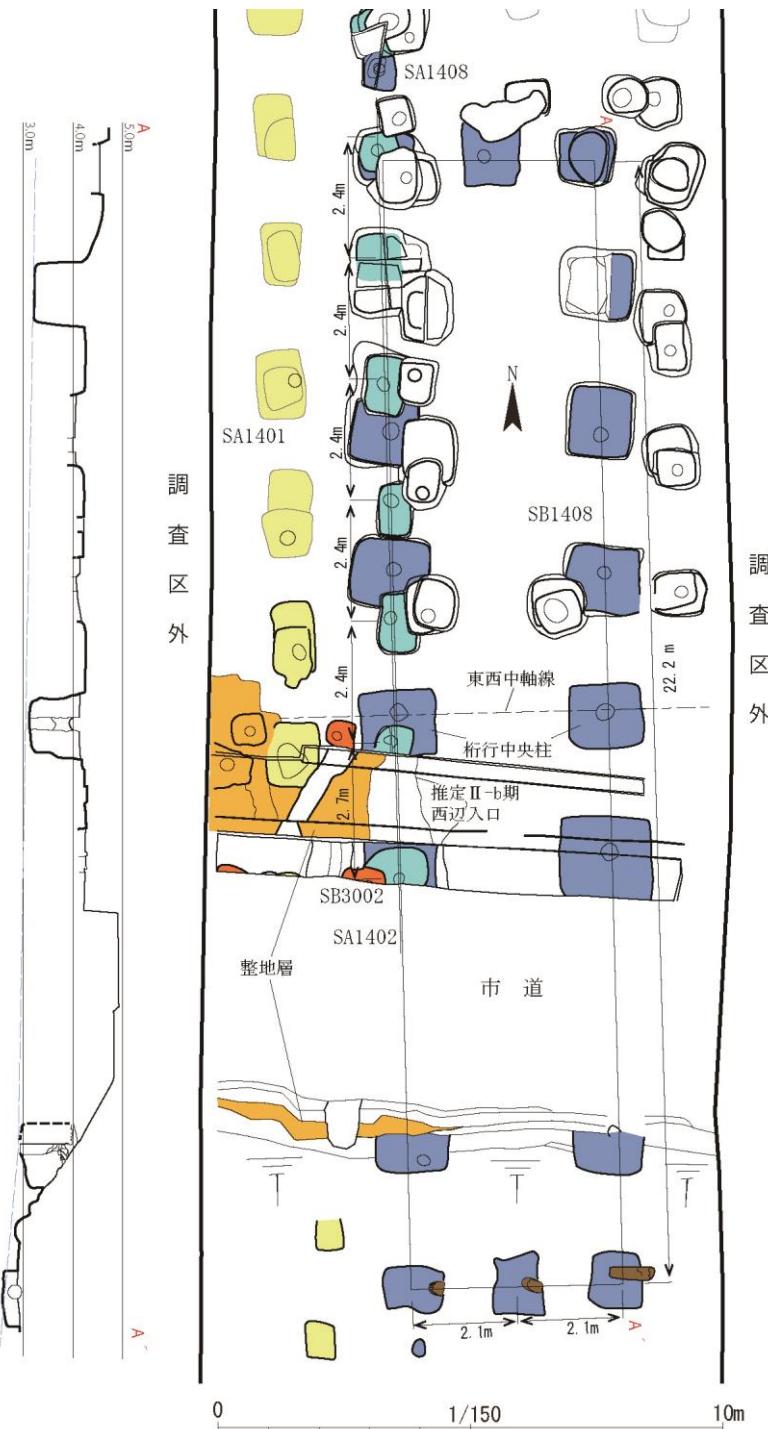
第2図 A区遺構実測図

SB1408の北西隅柱に取り付く掘立柱塀である。後出の建物に切られ柱位置が判然としない柱穴が多いが、柱間は多くが2.7m(9尺)ないし2.4m(8尺)と推定されるのに対し、SB1408

との取り付き部のみ 1.8m と狭い。柱痕跡や柱の当たりから、柱の太さは直径 25 cmほど、根入れは最大で 75 cmである。

上述した SA1402 の西辺入口ちかく、同塀跡や SB1408 の西側に接して、黄褐色砂質シルトのブロックが多く混入する暗褐色砂質シルトを主体とする整地層を検出した。調査区南部を東西に横断する市道の南側法面にかかった断面を観察すると、西から東へ向かって上がる自然地形に対し、高低差を埋めるように西が厚く東が薄く堆積している。

このことから整地の目的は、郡庁域の西辺を境に以西が下がる自然地形の高低差を埋めて、区画内外への出入りをスムーズにするためであったと考えられる。整地層はⅡ期の SB1408・SA1402 を覆い、Ⅲ期の西辺掘立柱塀 SA1401 はこの整地層の上面で検出できることから、Ⅱ期以降Ⅲ期以前の間に形成されたものと考えられる。また SA1401 以外に、この整地層の上面を掘り込む柱穴数基を検出し、仮に SB3002 とした。Ⅲ期における門など入口に関連する建物の可能性が考えられる。

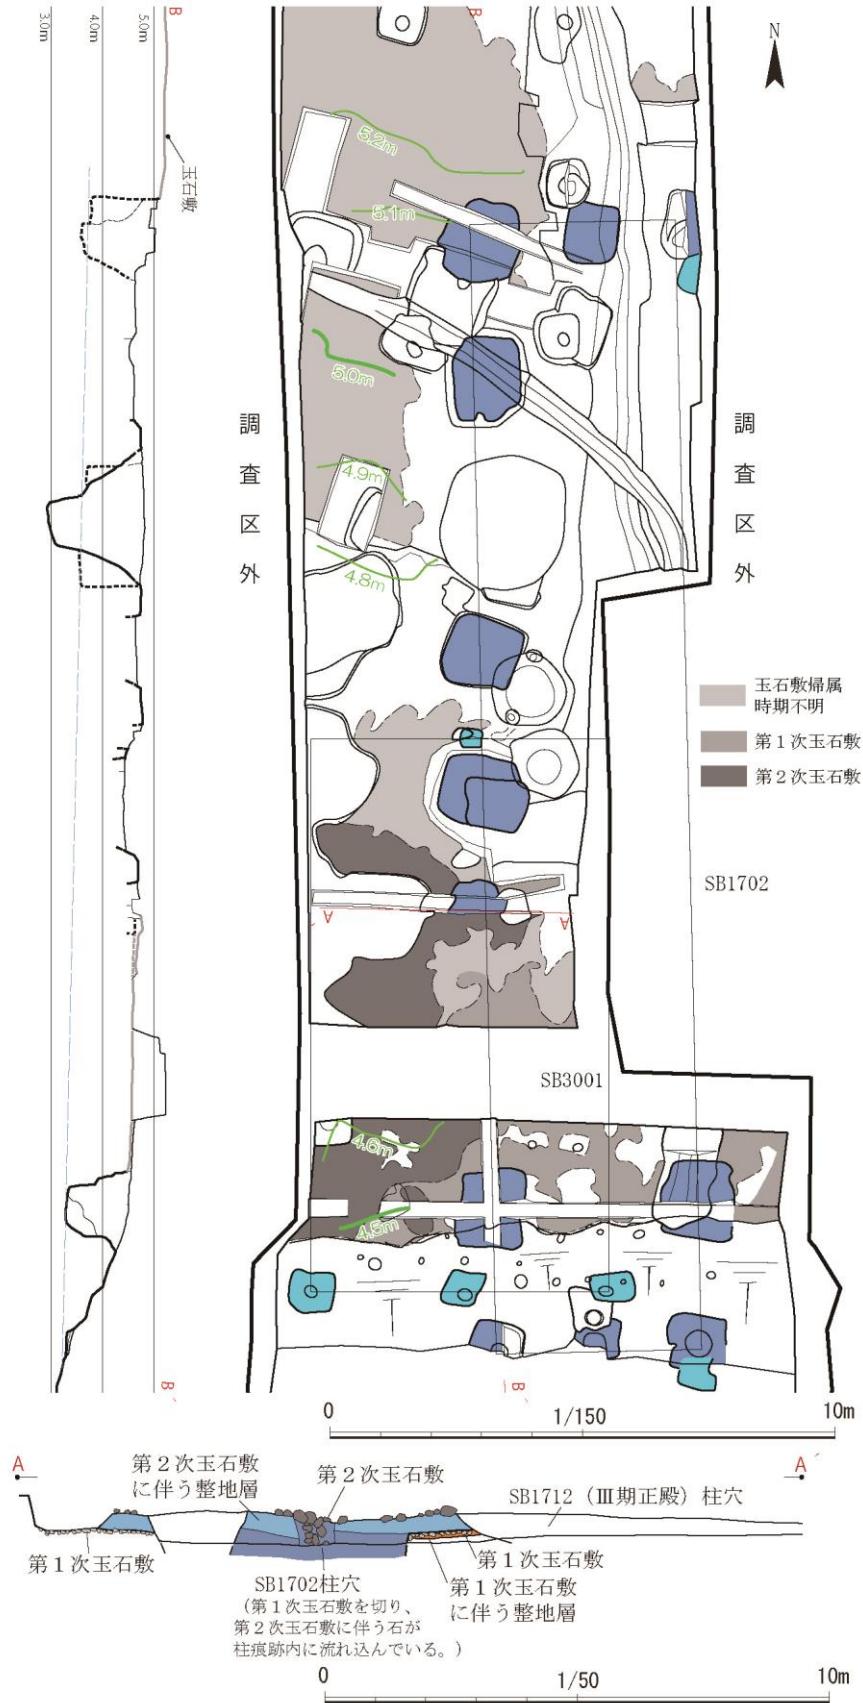
第3図 B区構実測図

郡庁院の敷地を川原石で舗装したもので、今回の調査区内

で土層断面を検討した結果、SB1702 の柱掘方を覆い、その柱痕跡内に玉石が落ち込んでいることから同建物より新しい時期に形成された上層の玉石敷と、SB1702 の柱掘方に切られる下層の玉石敷に分かれることが判明した（以下、前者を第2次玉石敷、後者を第1次玉石敷とする）。第1次玉石敷は、径 3 cm以下の川原石を密に敷いている点、下層に黄褐色土による厚さ 3 cm内外の薄い整地層を伴う点が特徴である。第2次玉石敷は、小さいものでも径 3 cm以上、大きいものでは径 12 cmの比較的大きい川原石で構成される点に特徴がある。第2次玉石敷がおもに SB1702 の西側（前庭側）に広がるのに対し、第1次玉石敷はそれだけでなく、SB1702 の建物内から東外側（II期の区画外）にかけて広がっている。その分布範囲や重複関係などから、第1次玉石敷は I 期に、第2次玉石敷は SB1702 と同じ II-a 期に伴う可能性が高い。

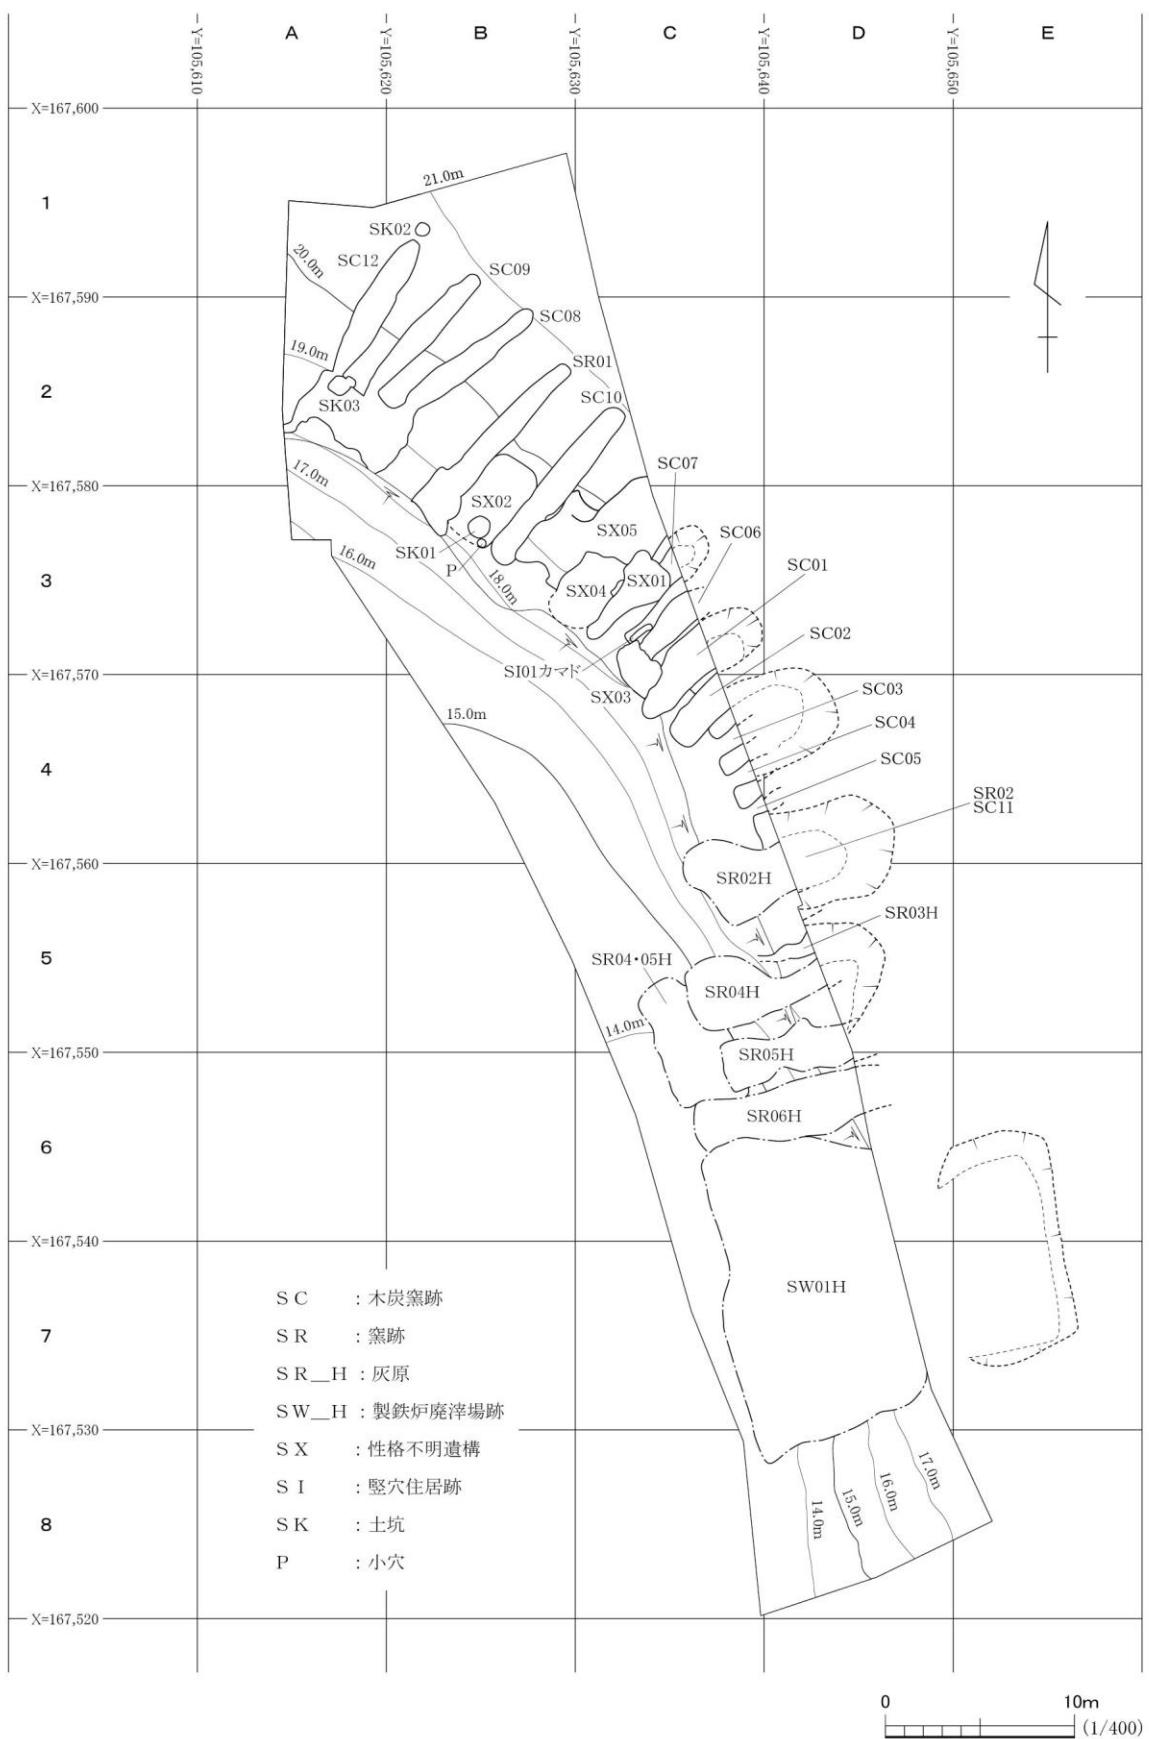
図2 赤坂D遺跡遺構配置図

沢頭に近い地点から 1 号須恵器窯跡 (SR01) が検出された。地下式登窯で、傾斜煙道型の窯である。焼成室の規模は、長さ約 9 m、幅約 1.4m、高さ約 1.1m で、床面からは須恵器大型甕（胴部径約 80 cm）の破片が 2 個体分のほか、須恵器小型甕や焼台に使用した礫も出土した。

木炭窯跡が 2 ~ 5 号瓦窯跡の北方に隣接する斜面から 8 基 (SC01~07・11) と沢頭の斜面から 3 基 (SC08・09・12)、これらの間の斜面から 1 基 (SC10) 検出された。この内、3 ~ 5・11 号木炭窯跡 (SC03~05・11)、1・6・7 号木炭窯跡 (SC01・06・07)、8・9・12 号木炭窯跡 (SC08・09・12) はそれぞれ一つの作業場に対して 3 ~ 4 基の複数の木炭窯跡が存在している。1 ~ 7・11 号木炭窯跡 (SC01~07・11) は焼成室の一部ないしは大半が調査区外に存在することから全容が不明であるが、全容がわかる 8・9・12 号木炭窯跡と同様に地下式登窯で、奥壁は直立し、その上部から煙突が立ち上がっていたと推測される。焼成室の規模は、8・9・12 号木炭窯跡で、長さ 8.3 ~ 9.1m、幅約 1.3m、高さ約 90 cm を測る。

在する。上記の木炭窯跡と同様に地下式登窯で、最終的には木炭窯跡として使用されているが、窯が作られた当初の床面の傾斜は他の木炭窯跡と異なり、隣の1号須恵器窯跡とも異なっている。さらに、側壁の状況も加味すると、初めは瓦窯跡として構築・操業し、その後、木炭窯跡として操業を行っていた可能性も考えられる。木炭窯としての役目を終え、天井が崩落する過程の土の中から、焼け損じた多くの瓦が出土している。

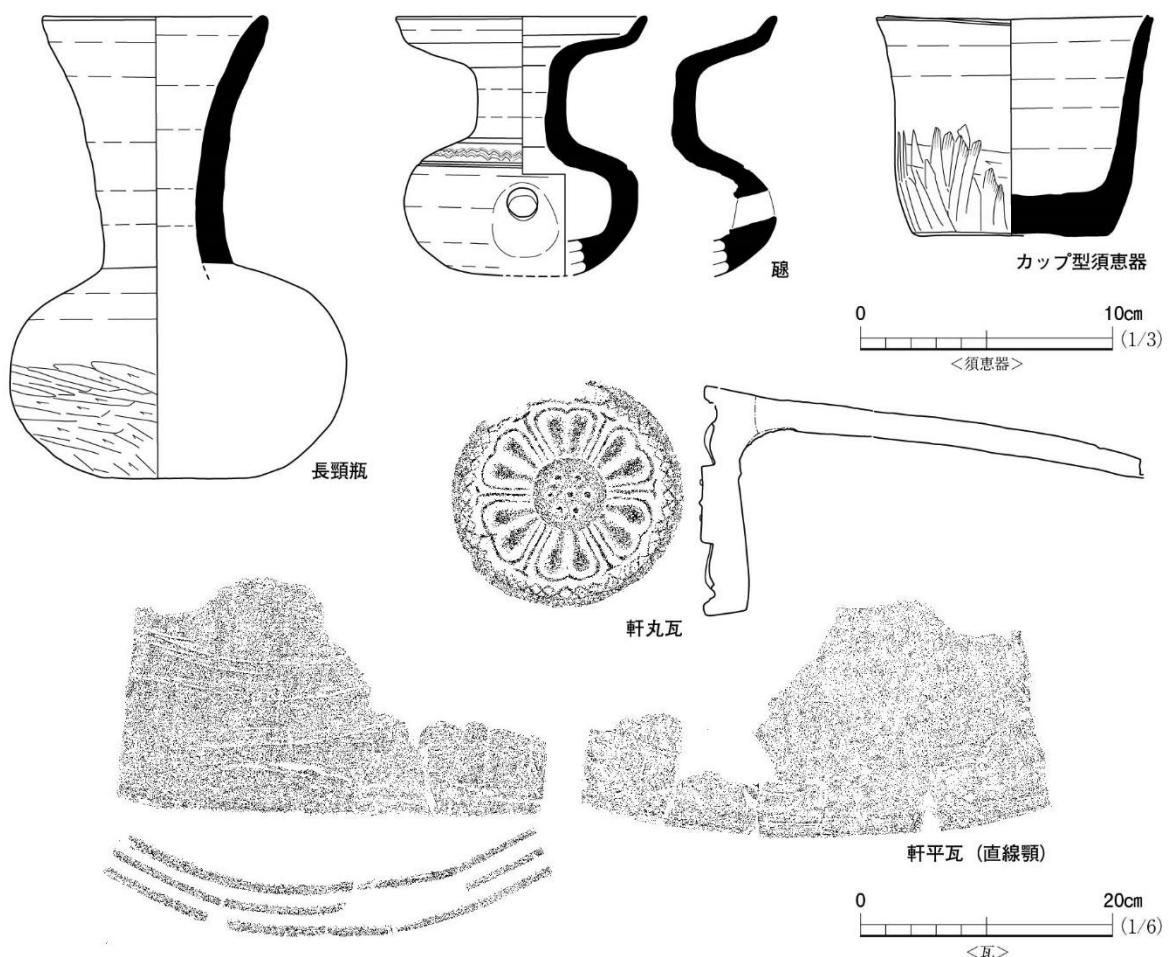
図3 赤坂D遺跡出土遺物

須恵器窯跡内出土の甕類の他、横瓶・壇・長頸瓶・カップ型須恵器などが調査区内から出土している。カップ型須恵器の容量は水で360ml（現在の2合）である。
