# Ruins of Uto Castle (Nishiokadai) XIII

Kumamoto Prefecture Uto City  
Board of Education

宇土市埋蔵文化財調査報告書第35集

— 史跡整備事業に伴う平成21～24年度(第22～25次)発掘調査報告書 —

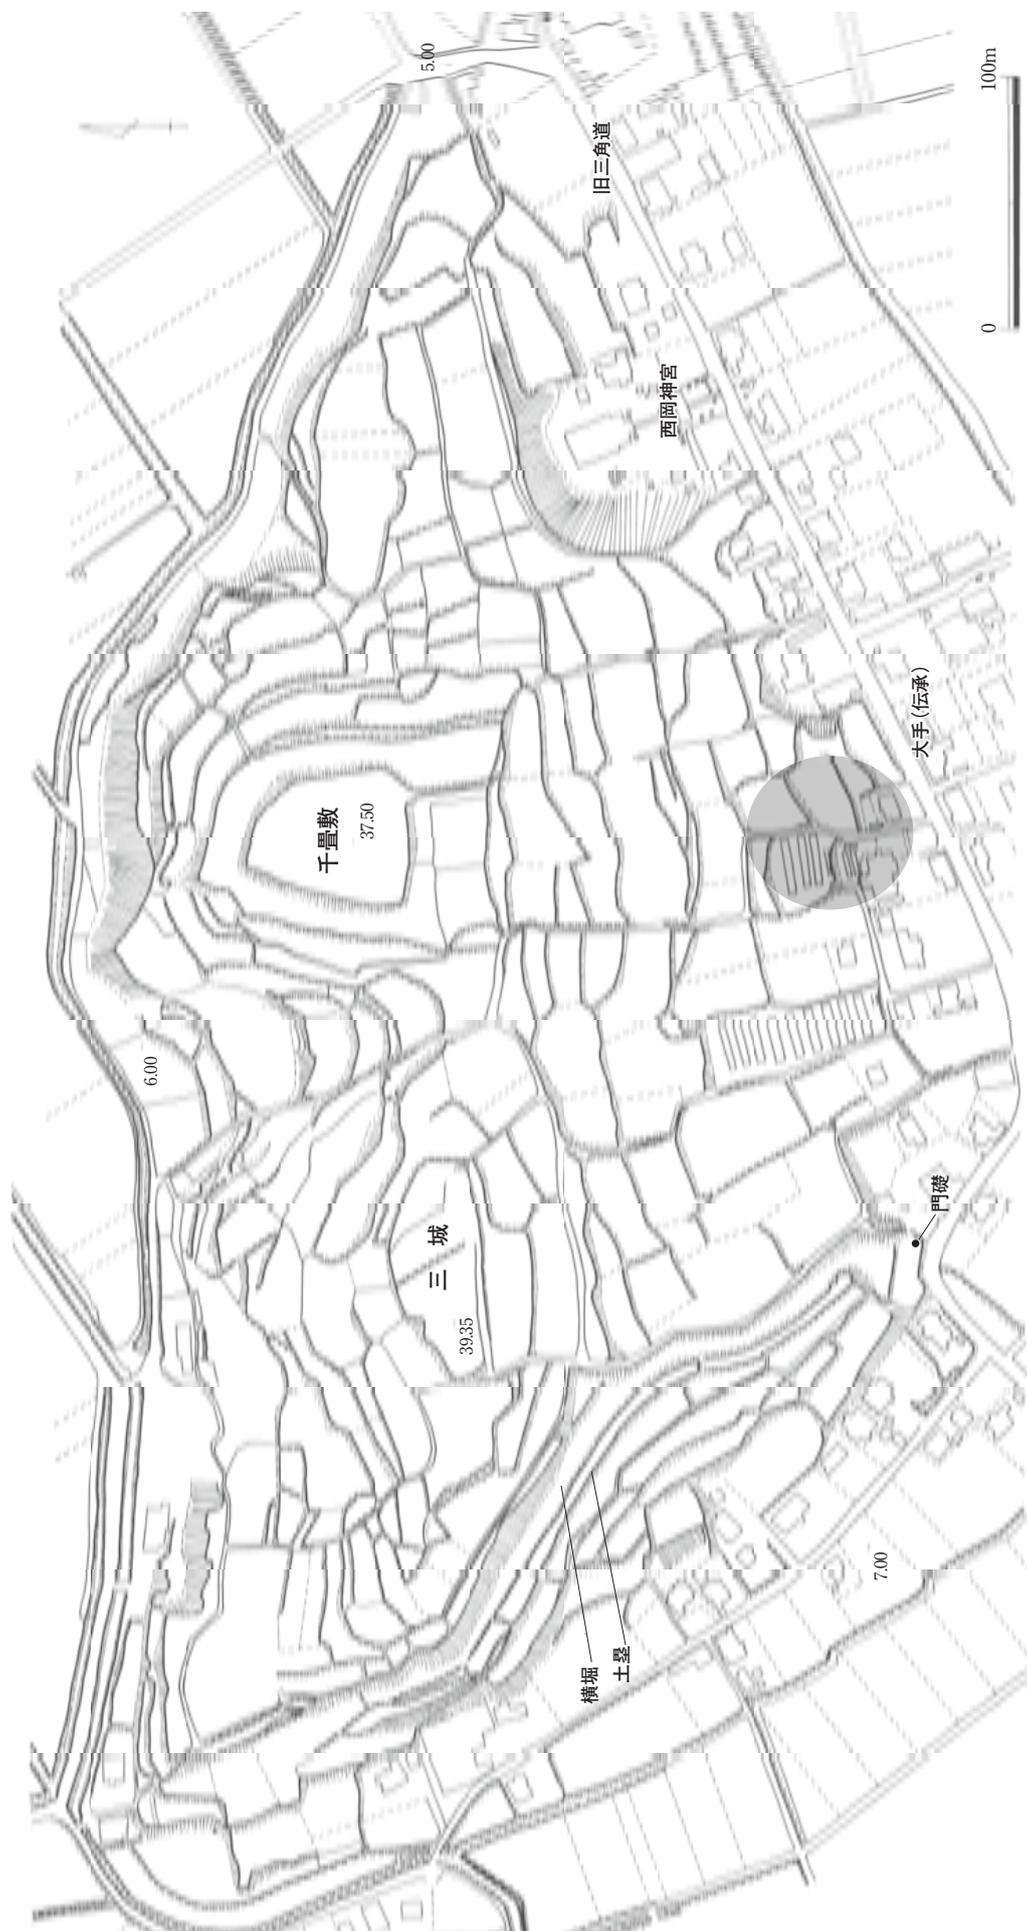
図2 宇土城跡縄張り図 (1/3,000, 1974年測量図などを参考に作成)

宇土城跡の主な曲輪は、西岡台丘陵の東西に並んだ二つの高位部に所在する。

東側が「千畳敷」と呼ばれる曲輪で、その規模や城郭遺構の密度などから当該曲輪は主郭に位置づけられている。標高約37m、東西約50m、南北約65mの規模を有しており、その周囲を横堀（約234m）が囲繞している。曲輪やその周辺から、発掘調査によって多くの掘立柱建物跡・門跡・柵列跡・虎口跡・横堀跡・竪堀跡を検出した。

一方、西側の曲輪は「三城」と呼ばれ、標高約39m、東西約65m、南北約35mの規模を有する曲輪であるが、千畳敷のように曲輪を囲繞する横堀は存在しない。発掘調査により掘立柱建物跡・門跡・道跡、溝跡を検出した。これらの曲輪は、周囲に土地を削り出して急峻な崖状地形や帯曲輪を造り出して防御性を高めている。

三城の規模は、東西約65m、南北約35mであり、主郭の千畳敷(東西約50m、南北約65m)と比べてやや規模は小さいが、他の宇土名和領の中世城郭では主郭クラスの規模を有している(図2, 表2)。ただし、三城は千畳敷のような横堀や縦堀は存在せず、三城の曲輪面とその直下を囲繞する帯曲輪との

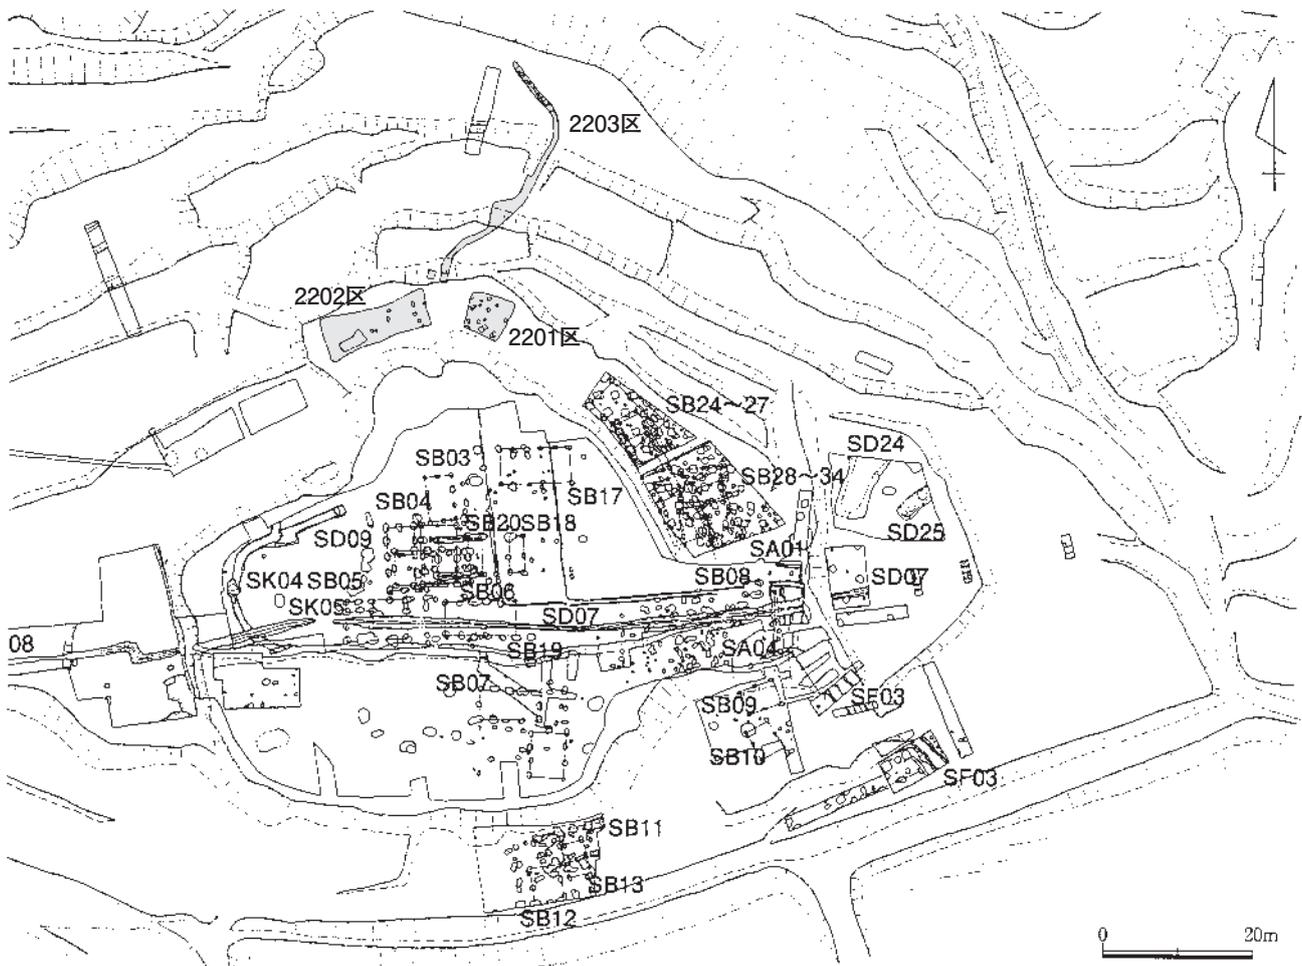
図5 22次調査区配置図（1/1,000，アミ部分：22次調査区）

第22次調査は、平成21（2009）年10月から翌年1月にかけて実施し、三城北側の帯曲輪を中心に計3地点で発掘調査を行った。調査面積は計158㎡で、内訳は2201区：33㎡、2202区：80㎡、2203区：45㎡である。

一方、22次調査では、2区で掘立柱建物跡の可能性のある遺構を検出したほか、1区においてピット群を検出したが、三城東側帯曲輪と比較して遺構密度が非常に低く、住居や倉庫などの構造物を配置する空間として重点的に利用された痕跡は確認できなかった。

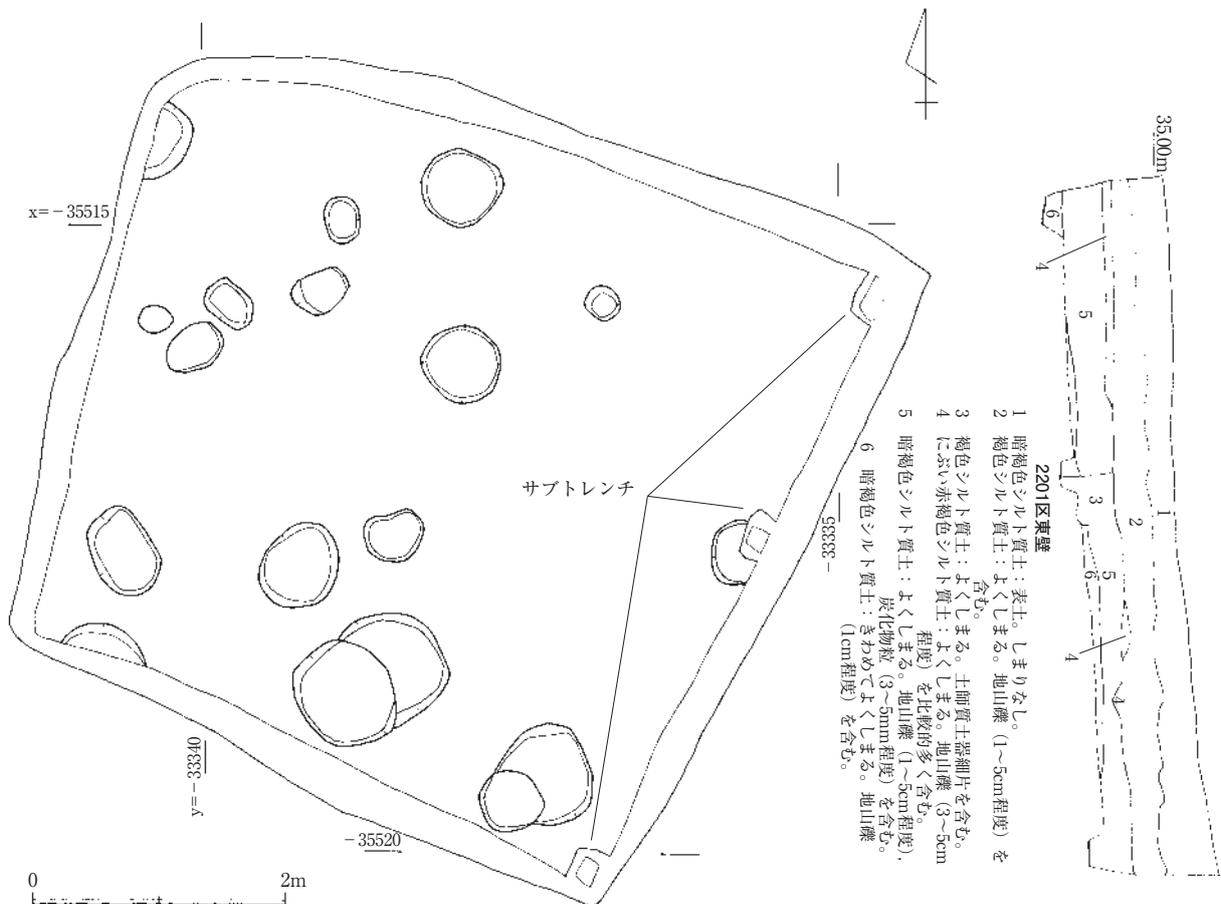
図6 2201区遺構配置図及び土層断面図（1/60）

三城北側直下に位置する帯曲輪に設定した調査区であり、21次調査区の北西約20mの距離にある。22

次調査において最も層序の遺存状況が良好だったのは本調査区である。重機により表土を除去し、遺物包含層を人力で掘り下げ後、遺構検出作業を行った。

その結果、整地層の可能性のある硬化層を2層確認したが、下層の硬化層は部分的であった。また、散在的に広がるピットを18基検出したが、うち6基が樹痕とみられ、調査区内において掘立柱建物跡や柵列跡などの遺構は確認することができなかった。これらのピット群の大半は、下層の硬化層上面及び地山面から検出した。

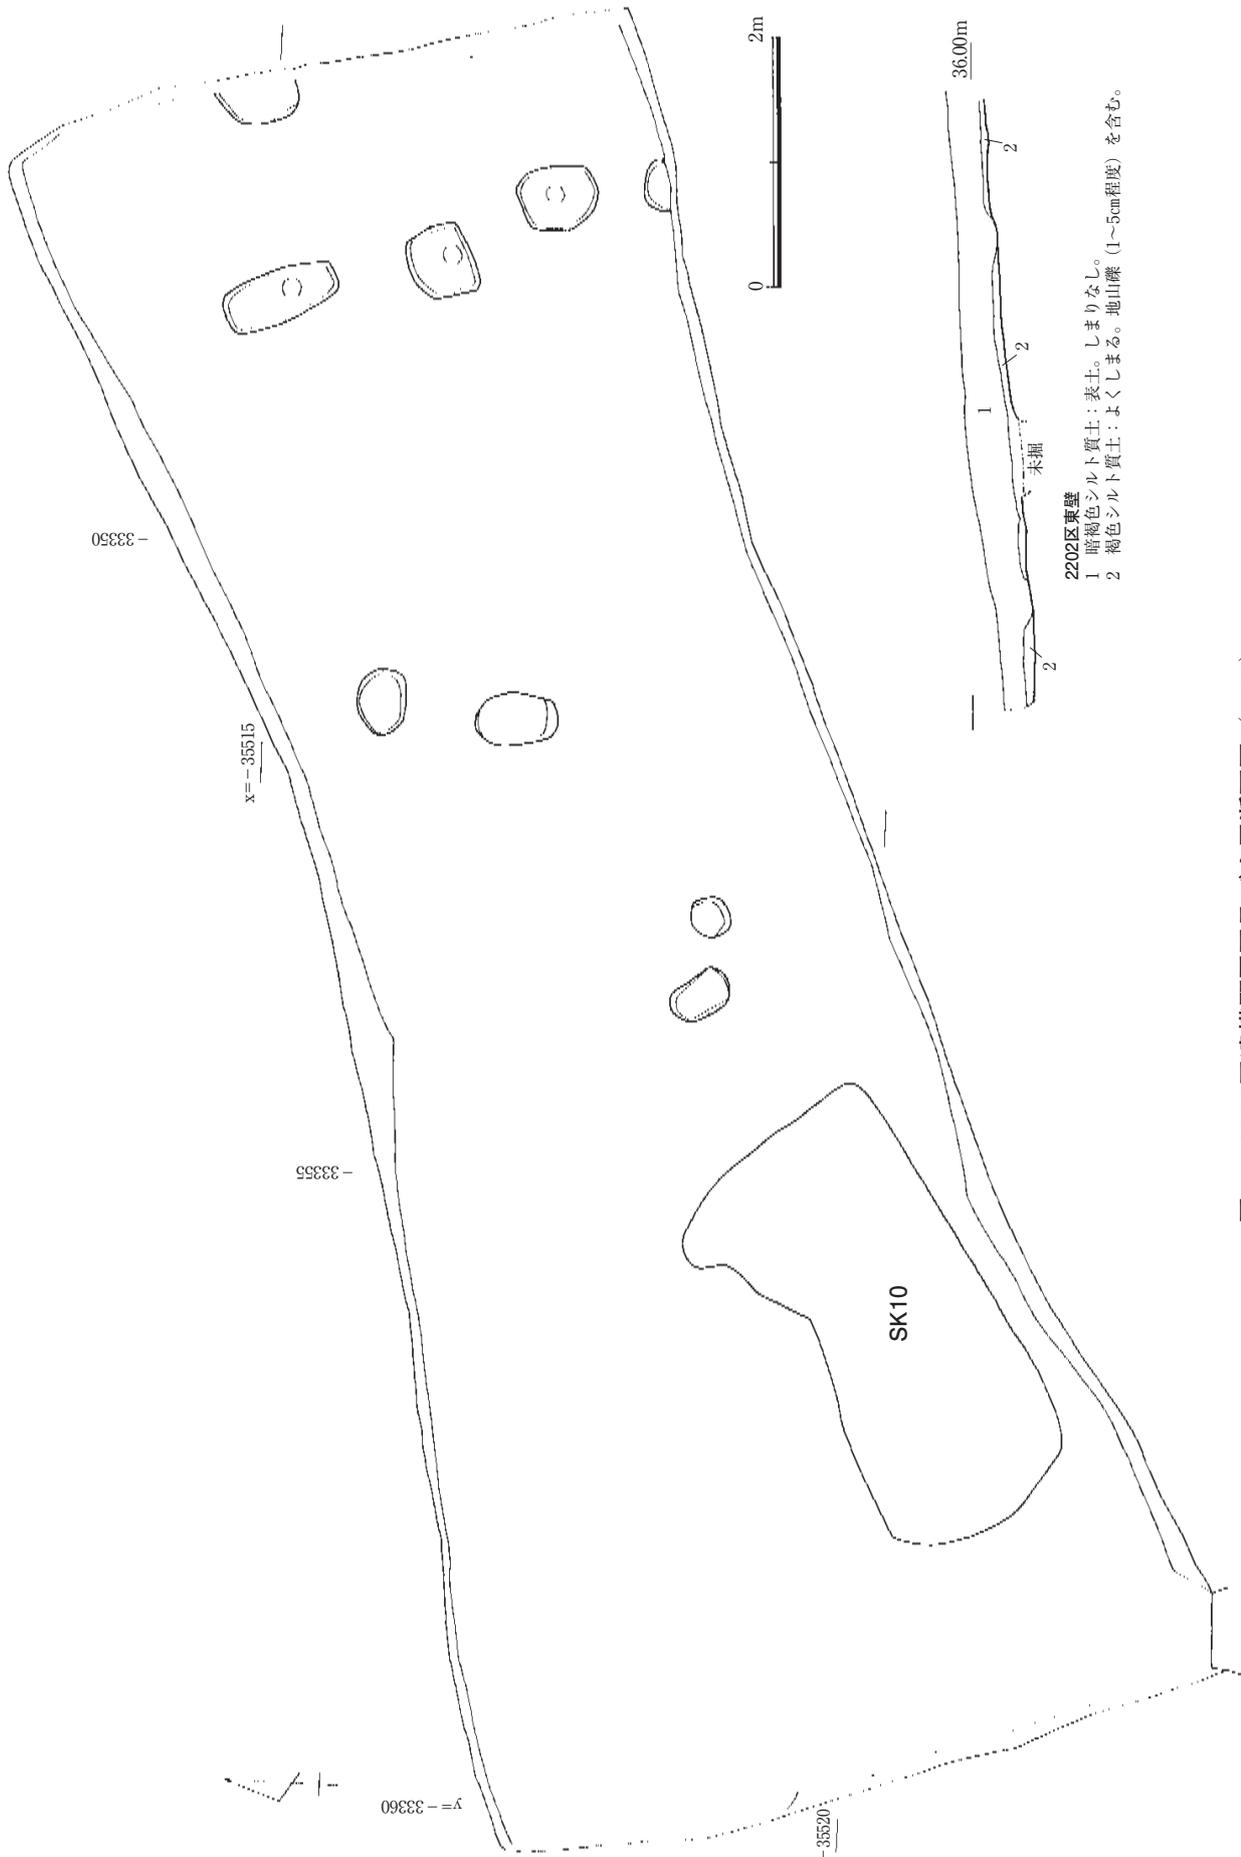
図7 2202区遺構配置図及び土層断面図（1/60）

2201区西隣に設定した調査区である。2201区とは対照的に表土層と遺物包含層の堆積があまりなく、現況グラウンドレベルより約15cm下で地山面に達するが、これは調査区の大部分が近現代の耕作に伴い削平されたためと考えられる。

調査の結果、ピット状遺構9基（うち4基は樹痕とみられる）、土坑状遺構SK10を1基検出したのみで遺構密度が希薄である。このうち、調査区東側で検出した3基に直径約14～16cmの柱痕跡らしきプランを確認し、北北西－南南東方向に主軸をもつ掘立柱建物跡の可能性はあるが、柱筋も直線的ではなく、柱穴間も揃っていない。また、2201区で確認した2面の硬化層（整地面？）のどちらに属するものであるかも不明である。

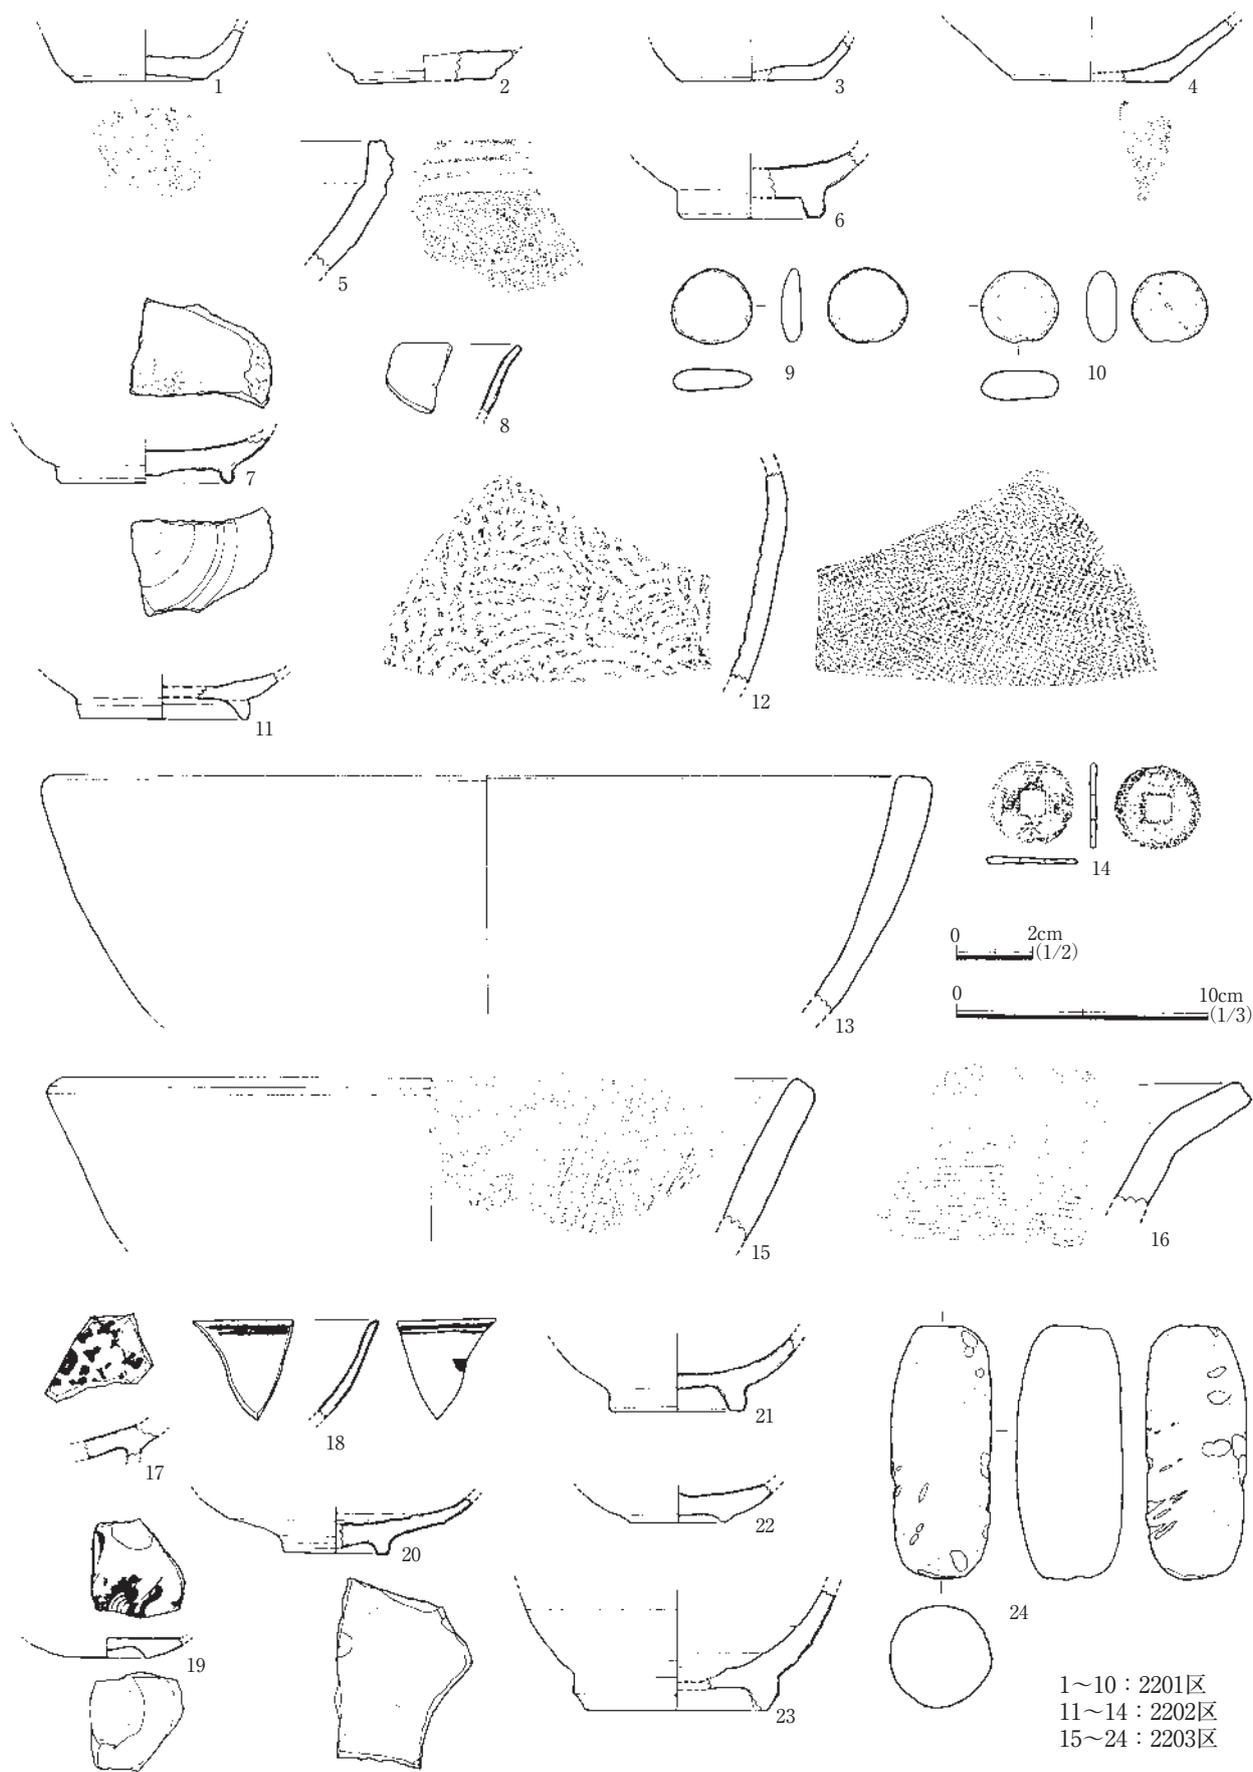
図9 22次調査出土遺物（9・10・14は1/2，その他は1/3）

**2201区** 1～4は土師質土器で，1～3は坏，4は皿。口縁部を欠損している。以前の調査で出土した資料と同様に，磨耗により器面調整が不明なものを除き，法量の大小に関係なく全ての資料で内面及び外面は回転ナデ，底面は糸切り離しを施す。2の底面には，指頭押圧痕が認められる。5は瓦質土器の鉢で，硬質である。6～8は中国製陶磁器。6は14世紀後半～15世紀中頃の龍泉窯系青磁碗である。7も同じく14世紀後半～15世紀中頃の龍泉窯系青磁皿で，見込みに文様を施す。8は13世紀～14世紀中頃のいわゆる口ハゲの白磁皿である。9・10は不整円形の碁石状石製品で，ほぼ同大である。9は粘板岩製で，灰黒色を呈しており，10はチャート製で，灰白色を呈している。9・10とも表面は丁寧に研磨を施す。

**2202区** 11は土師質土器の碗で，高台は粘土紐貼り付け後に整形している。12は須恵器の胴部片で内面に当て具痕がある。13は瓦質土器の捏鉢である。14は古銭（寛永通宝）で「□永通□」の文字が判読できる。

**2203区** 15・16は瓦質土器。15は播鉢で，5本単位の播目を施す。16は鉢で，口縁部が「くの字」状に屈曲する。17～19は中国・景德鎮窯系の染付で，17・18は碗，19は皿である。17は見込みがくぼむ「蓮子碗」で，16世紀前半～同中頃の製作。18は16世紀後半～17世紀初頭のもので，口縁部内外面に界線をめぐらす。19は見込みに文様を施す碁笥底の皿で，16世紀代の製作。20は1600～1630年製作の肥前系とみられる灰釉皿で，見込みに砂目痕がある。21は在地産の可能性のある鉄釉碗で，17世紀代か。22は1590～1610年代の肥前系陶磁の皿で，見込みに胎土目積みの痕跡が残る。23は17世紀末～18世紀前半の肥前系陶磁の瓶か壺とみられる。24は砂岩製の棒状石製品で，表面は比較的丁寧に研磨を施す。

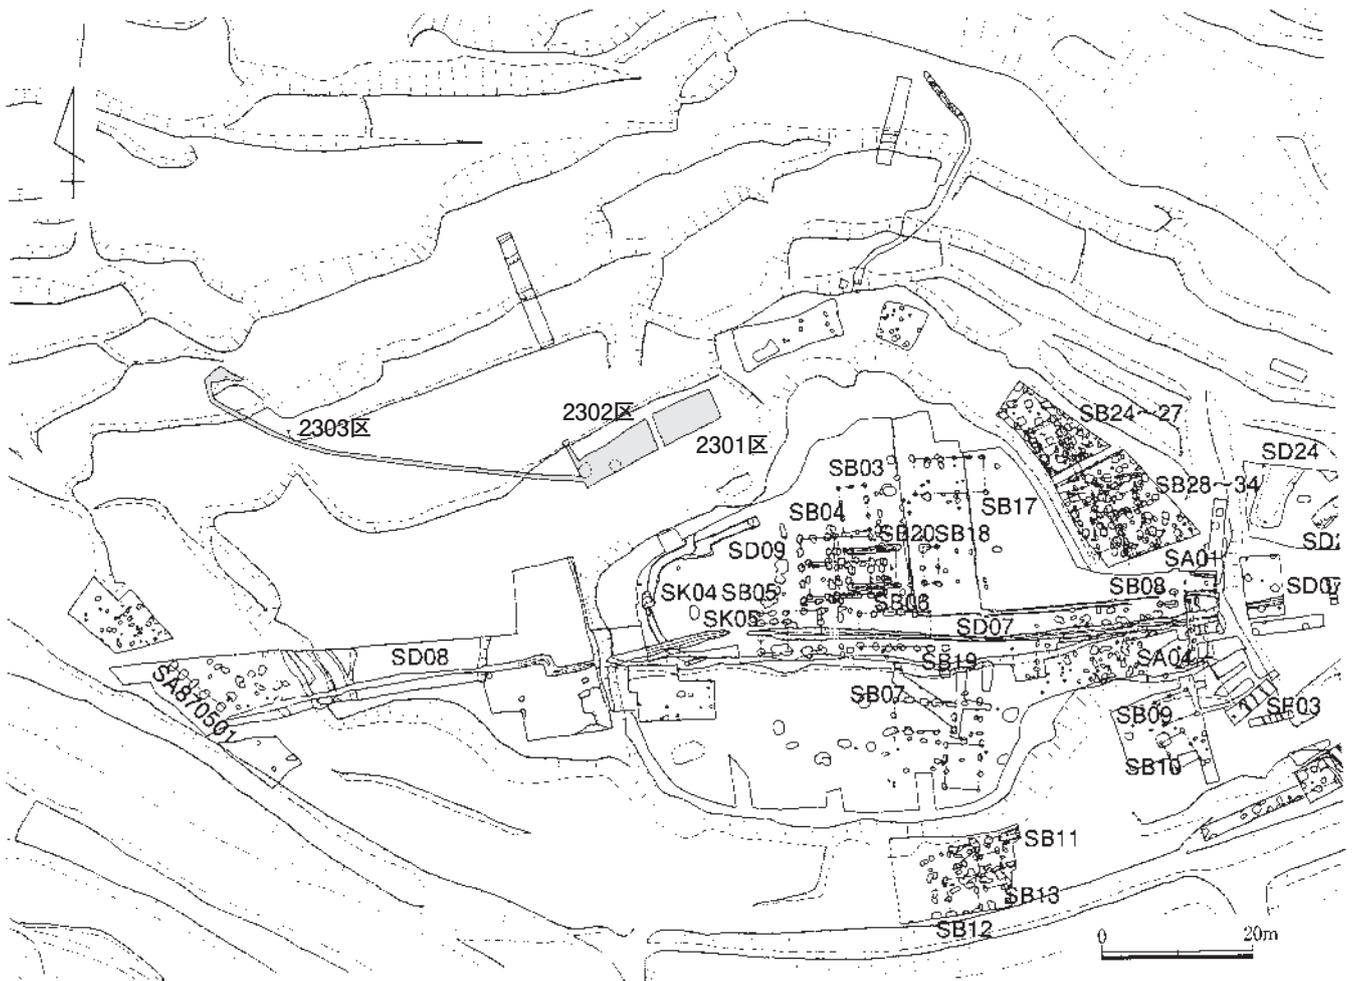
図10 23次調査区配置図（1/1,000，アミ部分：23次調査区）

第23次調査は、平成22（2010）年9月から同年12月にかけて実施し、三城北西側帯曲輪に2地点（2301区・2302区）、平成22年度宇土城跡保存整備工事の雨水排水工事に伴う調査区（2303区）の計3地点で発掘調査を行った。調査面積は計101㎡で、内訳は2301区：34㎡、2302区：47㎡、2303区：20㎡である。

23次調査の結果、22次調査区よりさらに遺構密度が薄いことが明らかとなり、建物などを配置する空間として利用された痕跡は確認できなかった。

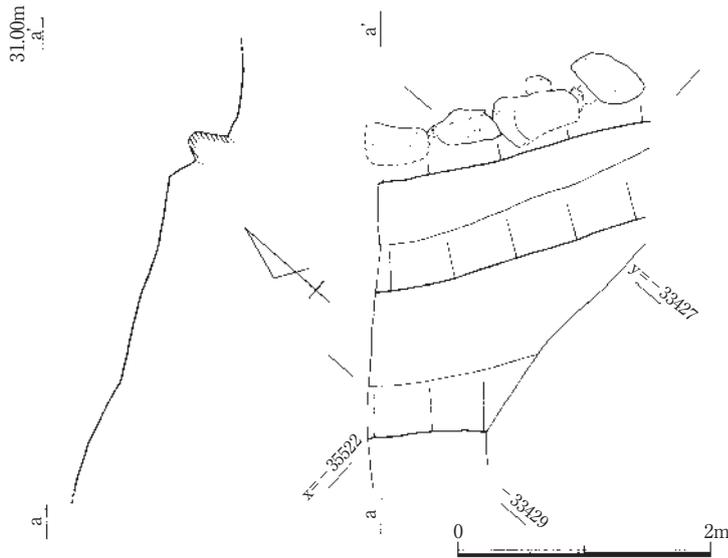
図12 2303区北端調査状況 (1/60)

平成22年度宇土城跡保存整備工事の雨水排水工事に伴い設定した調査区である。調査の結果、溝状の掘込みや石垣などを検出したが、本調査区から出土した遺物から判断すれば、これらは中世段階のものでなく、近世以降の土地改変に伴うものと判断される。

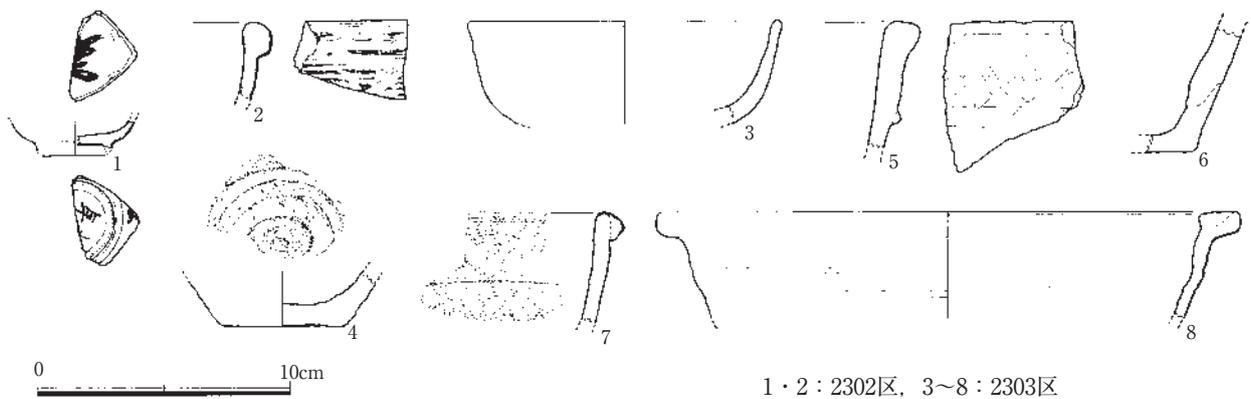
図13 23次調査出土遺物 (1/3)

**2302区** 1は16世紀後半頃の景德鎮窯系染付の小杯で、高台内に「大□年□」の文字があることから、おそらく「大明年造」の銘を持つものであろう。2は17世紀後半頃～18世紀前半頃の肥前系片口鉢とみられ、外面に白化粧土で刷毛目文を施す。

**2303区** 3は須恵器の無蓋高坏の坏部と考えられる。4は土師質土器の鉢とみられ、底部に糸切り

痕が認められる。5は瓦質土器の火鉢で、口縁部外面にスタンプ文を施す。6は備前焼の壺の底部片で、15～16世紀代。7・8は肥前系陶磁。7は17世紀後半頃の口縁部が玉縁状を呈する鉄釉の播鉢。8はタキ成形の鉢で16世紀後半頃～17世紀初頭頃の製作。

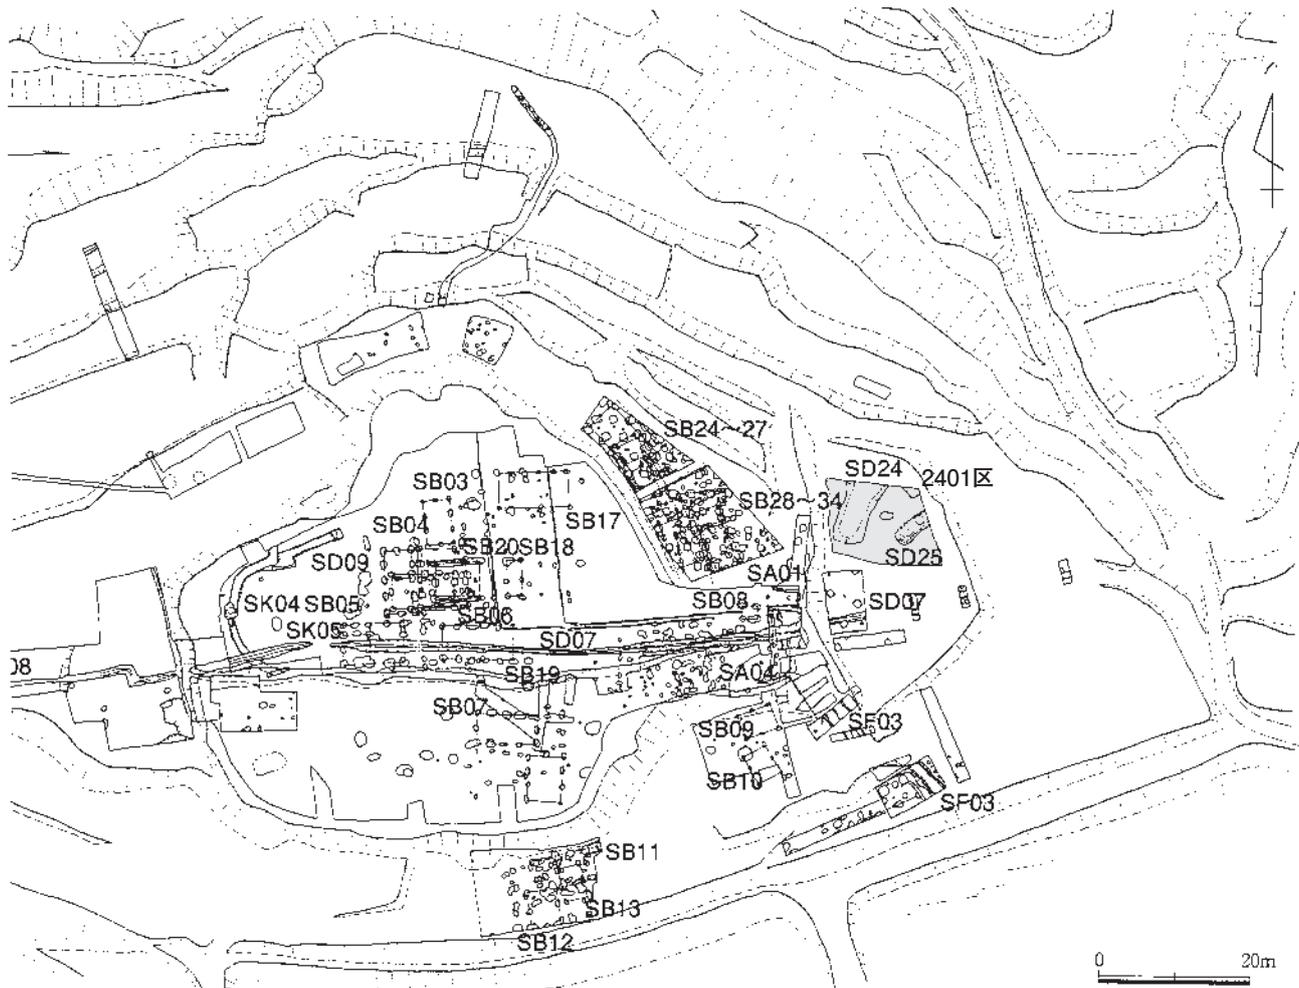
図14 24次調査区配置図（1/1,000，アミ部分：24次調査区）

第24次調査は、三城東側に位置する南北方向にやや長い帯曲輪に調査区2401区を設定し、平成23（2011）年9月から同年11月にかけて行った。調査面積は140㎡である。

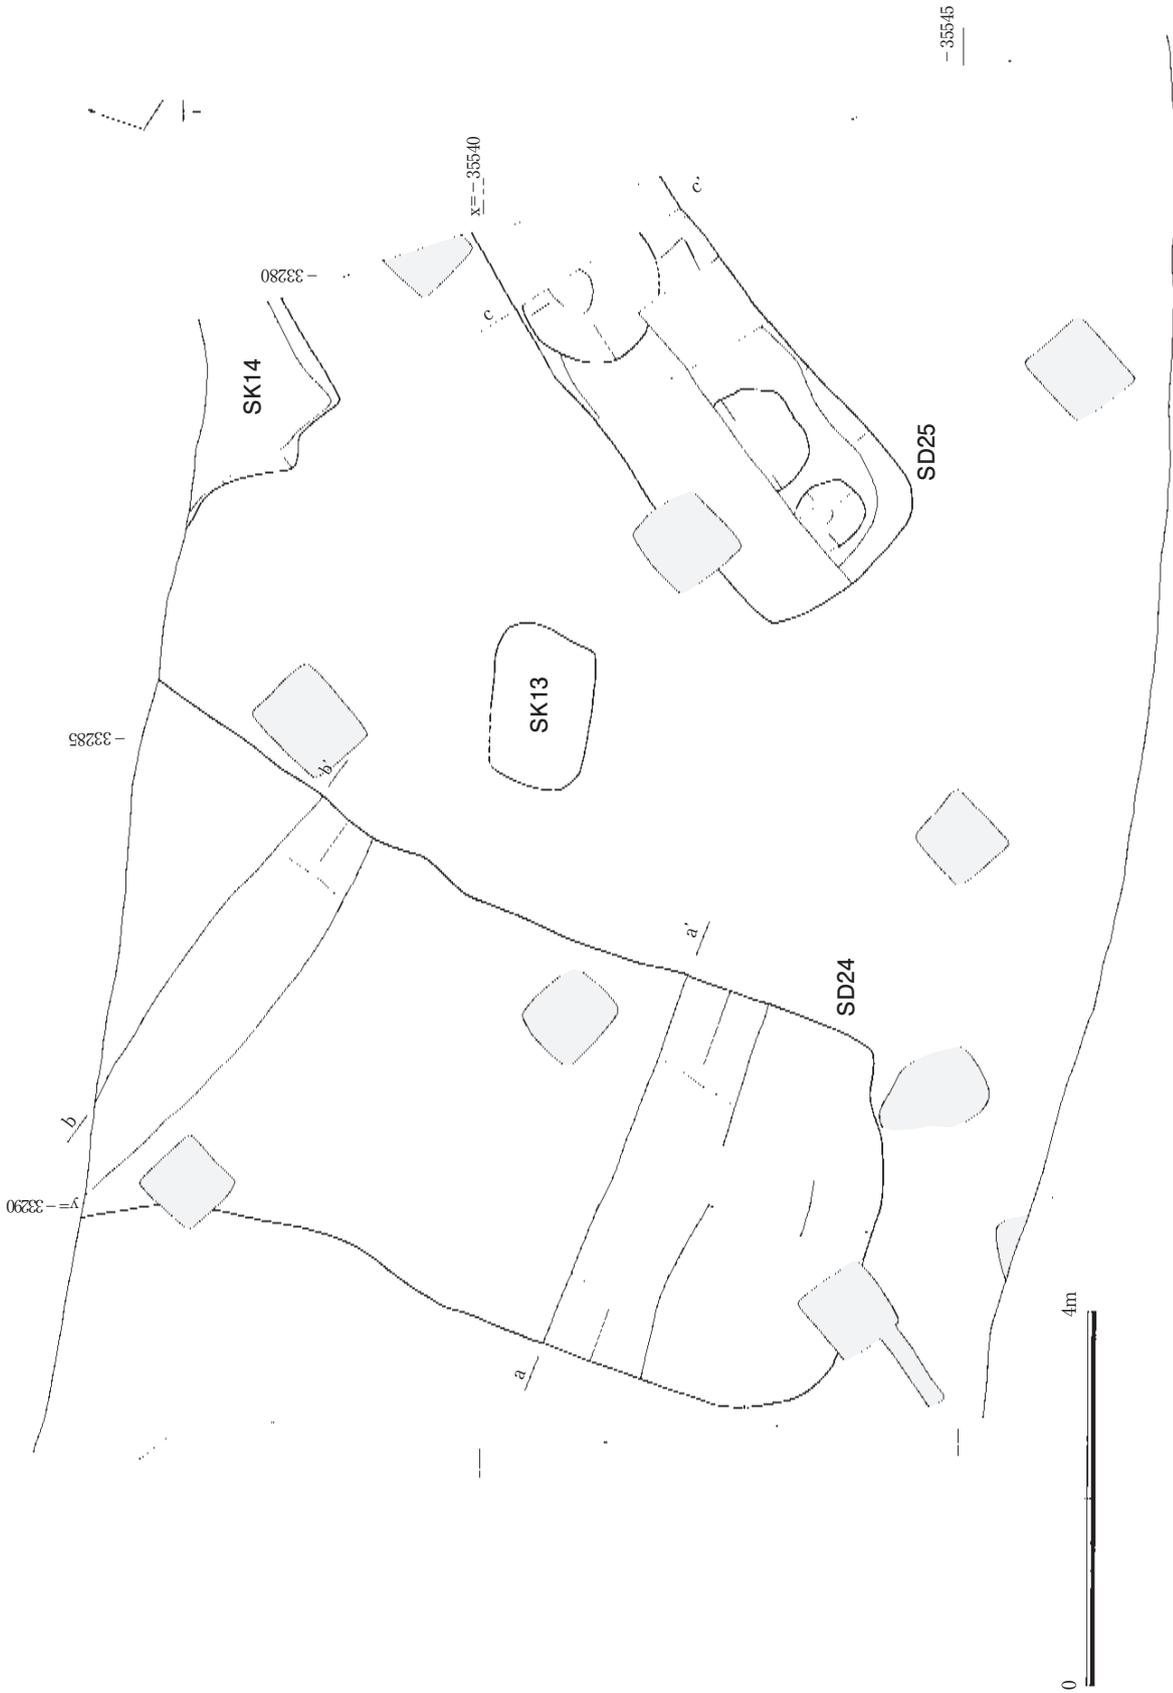
図15 2401区遺構配置図（1/80、アミ部分は攪乱）

**S D 24** 調査区西側に検出した南北に主軸をもつ溝状遺構である。北側は調査区外に延び，南側は調査区南西隅で端部を確認した。検出規模は，長さ約8.5m，幅約4.2～4.5mである。遺構の形状や堆積状況などを確認するため，トレンチを2ヶ所設けて調査した結果，検出面から約0.6mの深さで平坦面を検出した。埋土は1～2層に分けられ，時期をおかずに埋没した可能性が高い。断面は逆台形を呈する。埋土より土師質土器や須恵器を主体とした土器片や龍泉窯系青磁片，滑石製石鍋片などが出土し，

近世以降の遺物を包含しないことから、本遺構は中世段階のものと推定される。

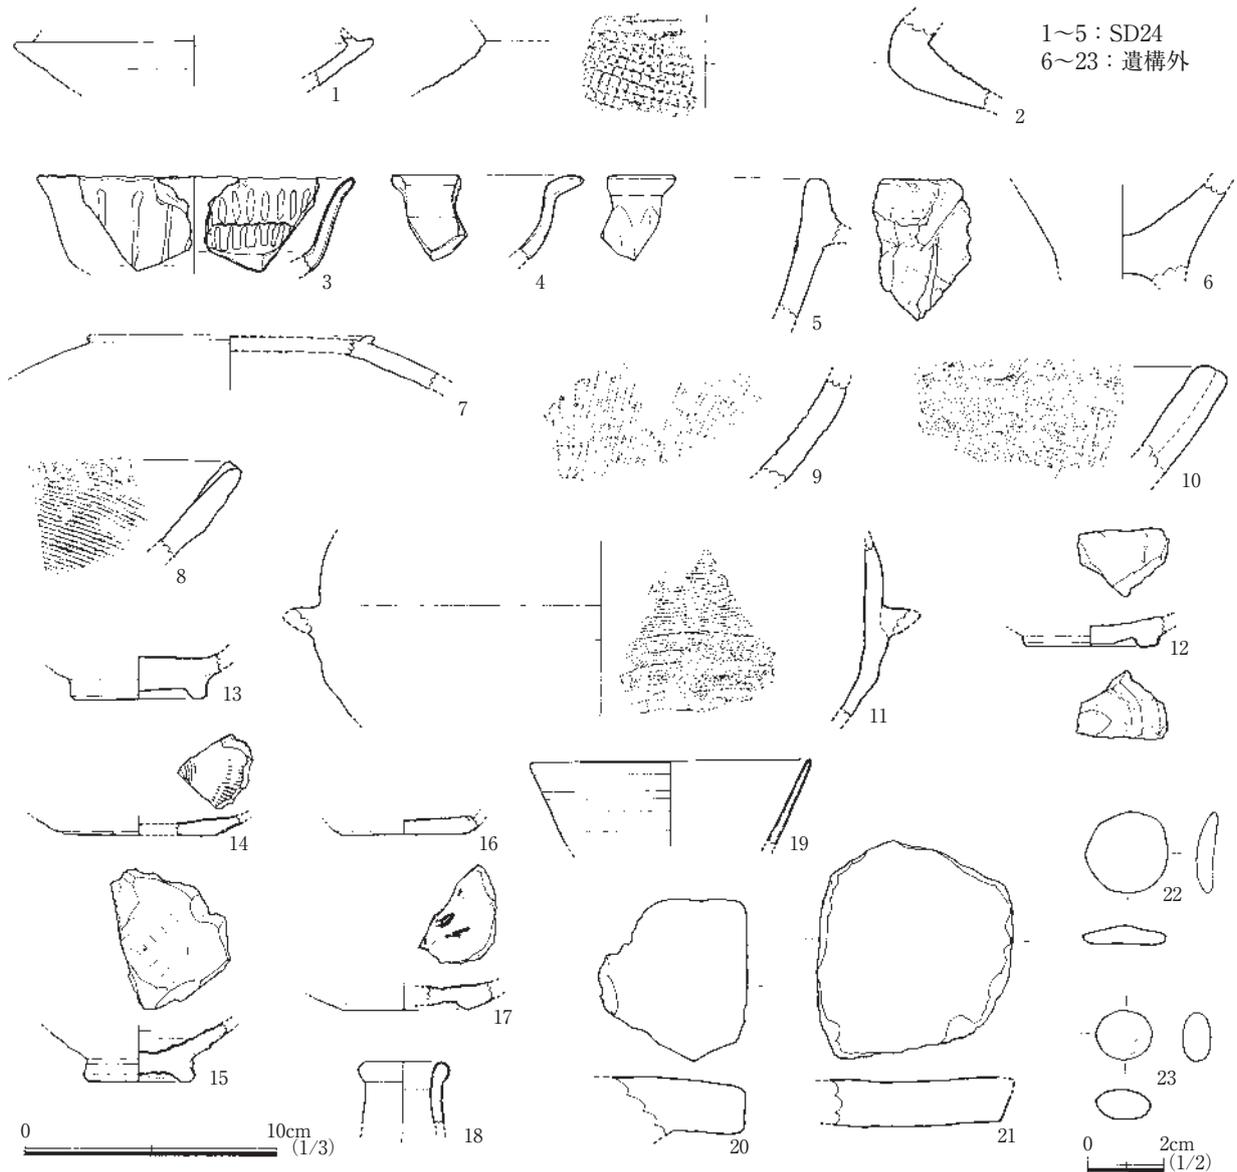
図17 24次調査出土遺物（22, 23は1/2, その他は1/3）

20・21は近世とみられる瓦で、20は丸瓦，21は平瓦の破片である。22は灰白色を呈する小型の円盤状陶製品で、おはじきか碁石として使用されたものか。23は楕円形を呈する碁石状石製品である。粘板岩製とみられ灰黒色を呈し、表面は丁寧に研磨を施す。

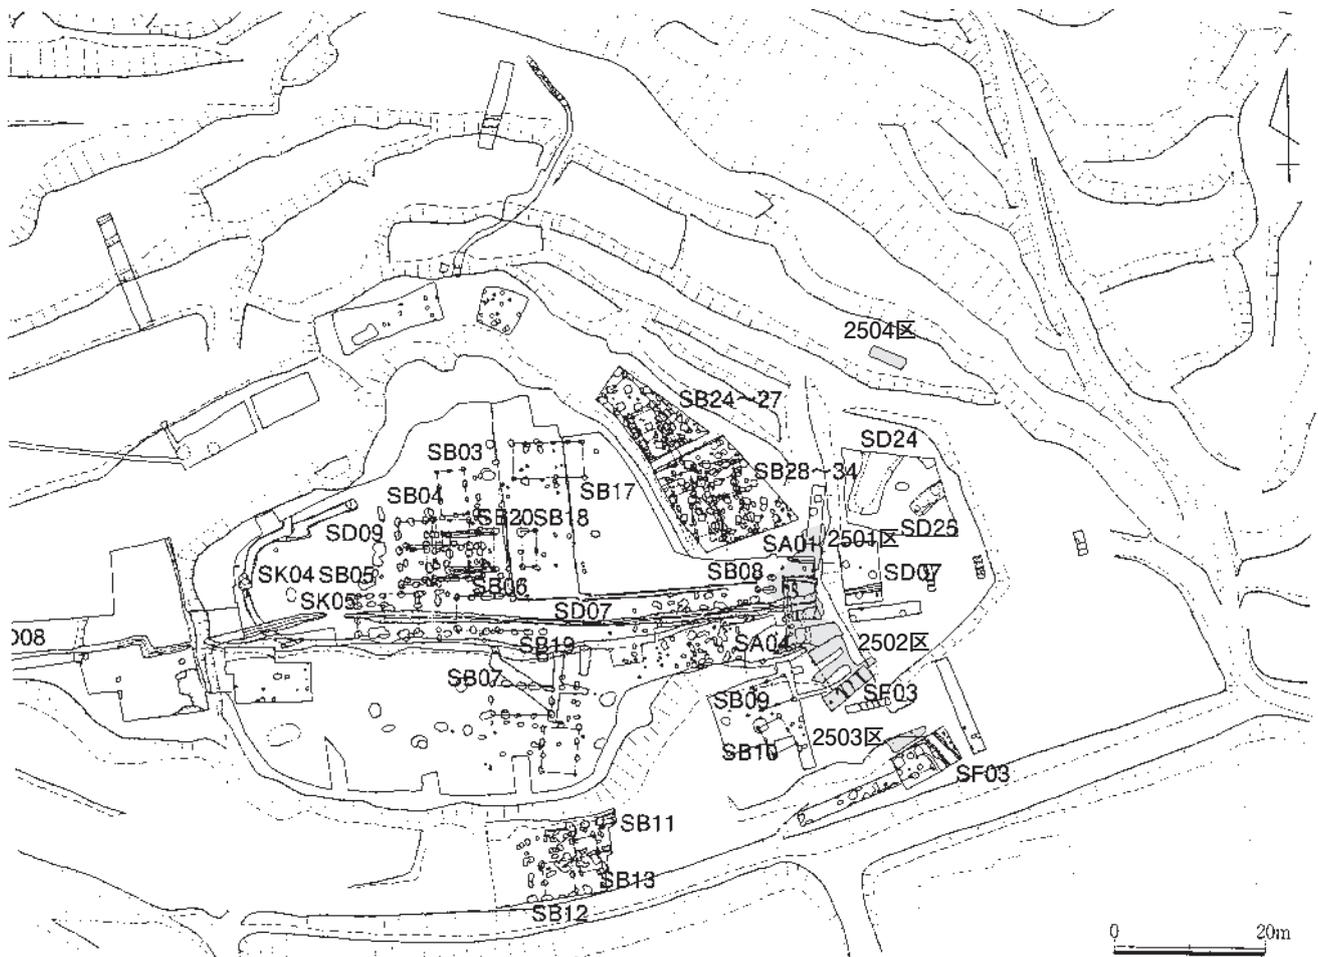
図18 25次調査区配置図（1/1,000、アミ部分：25次調査区）

本調査の主たる目的は、第1次調査において三城南東側で検出した道路状遺構SF03（1次調査検出のSX01と同一遺構）未確認部分を明らかにすることであり、平成24年度保存整備工事で当該遺構を復元整備するにあたり、形状や範囲などを確認する必要がある。SF03は西岡台南側から三城へ登るための通路として機能しており、現代においても里道として踏襲されていたことがわかっている。また、19次調査でもその一部を確認している。

調査の結果、SF03の未確認部分を検出した。また、遺構埋土や遺構外より土師質土器（坏・播鉢）や須恵器（甕・碗）、瓦質土器（捏鉢・火鉢など）、中国製陶磁器（青磁・白磁など）、近世の国産陶磁器（肥前系）、鉛玉（鉄砲玉）などが出土したが、本章第3節に掲載している出土遺物以外は小片のため図化していない。

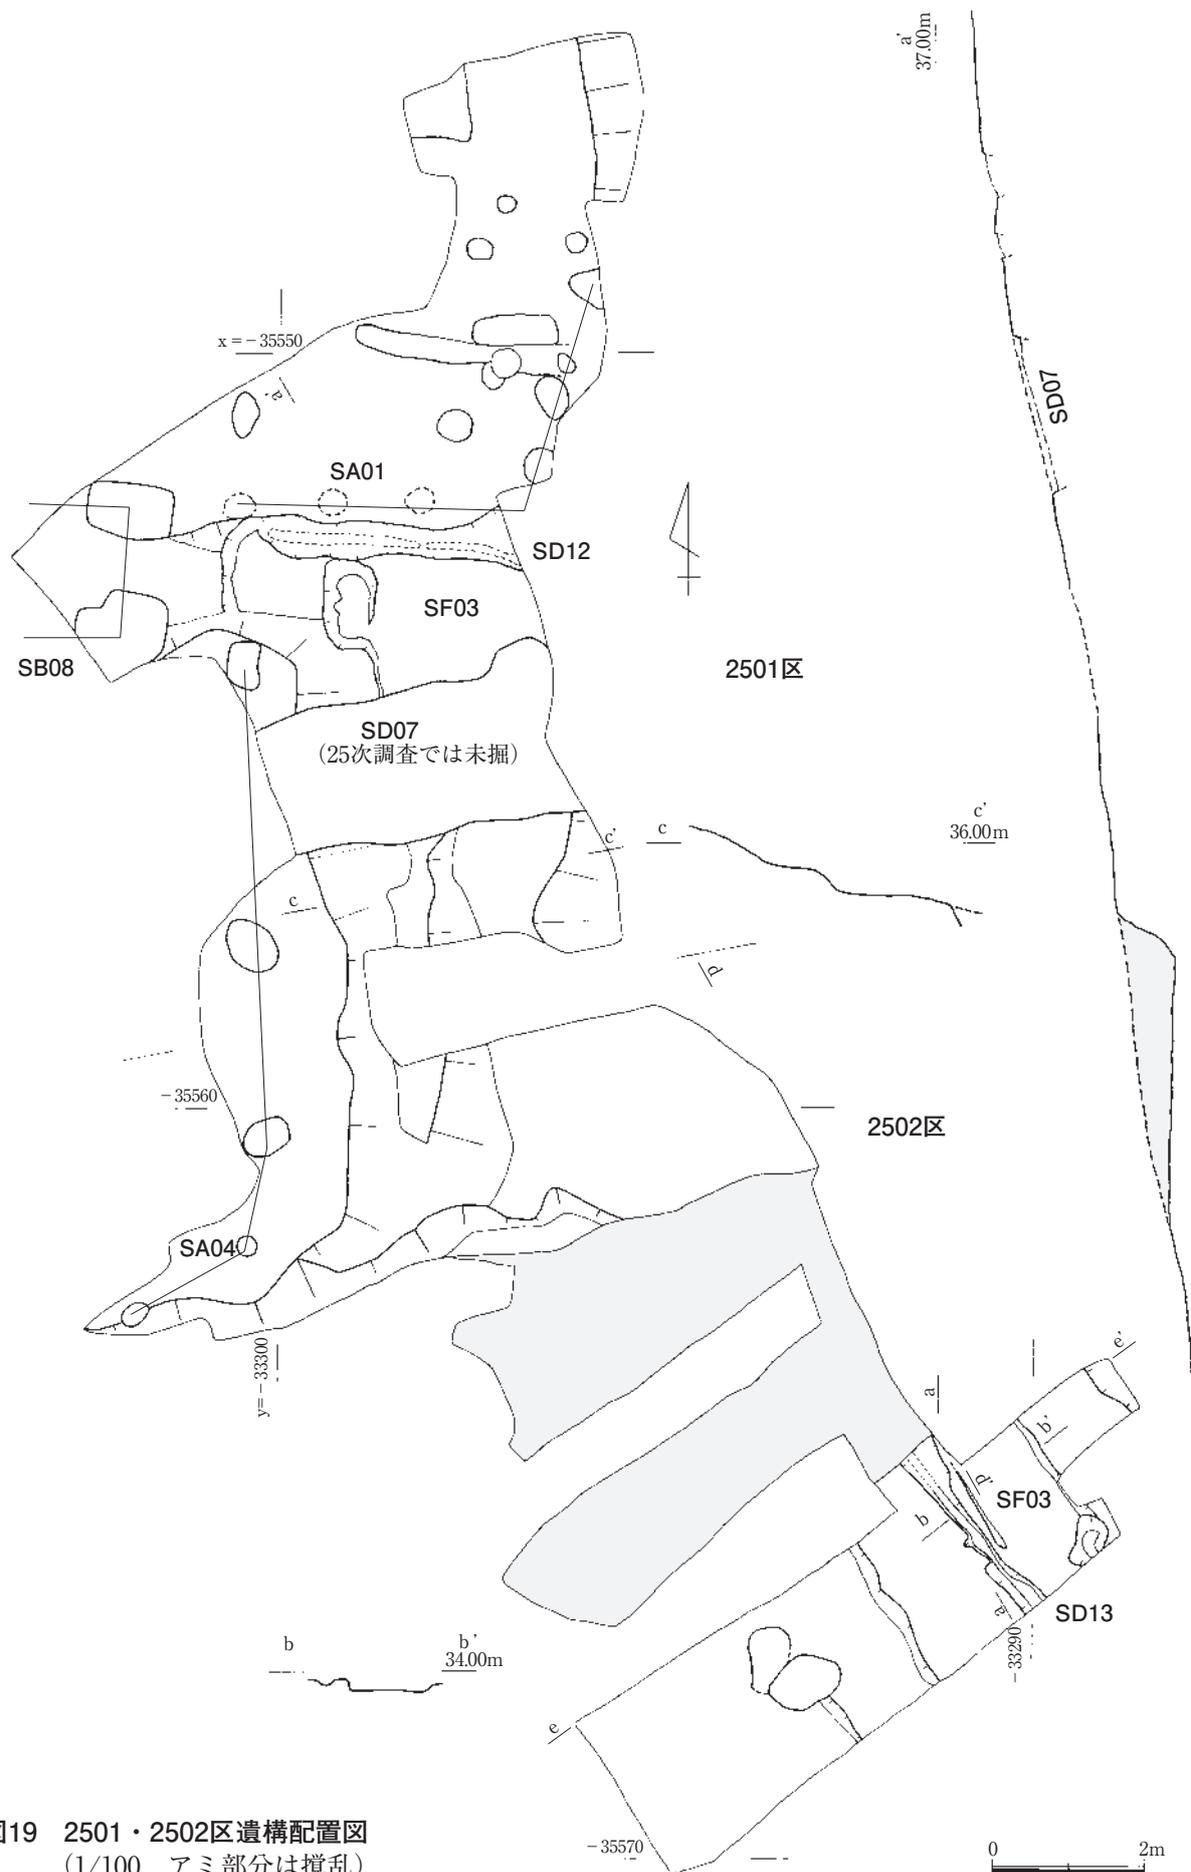
図19 2501・2502区遺構配置図  
(1/100, アミ部分は攪乱)

**S A 01** S F 03 の北側から切岸上端にかけて沿うようにして配置された柵列跡である。検出規模は約6.8mで、平面プランはLの字形を呈する。

**SA04** SB08南側に位置し，SF03西側から切岸上端部を沿うようにして配置された柵列跡である。検出規模は約10.7mである。調査区西側の未調査区域にさらに延びる可能性がある。

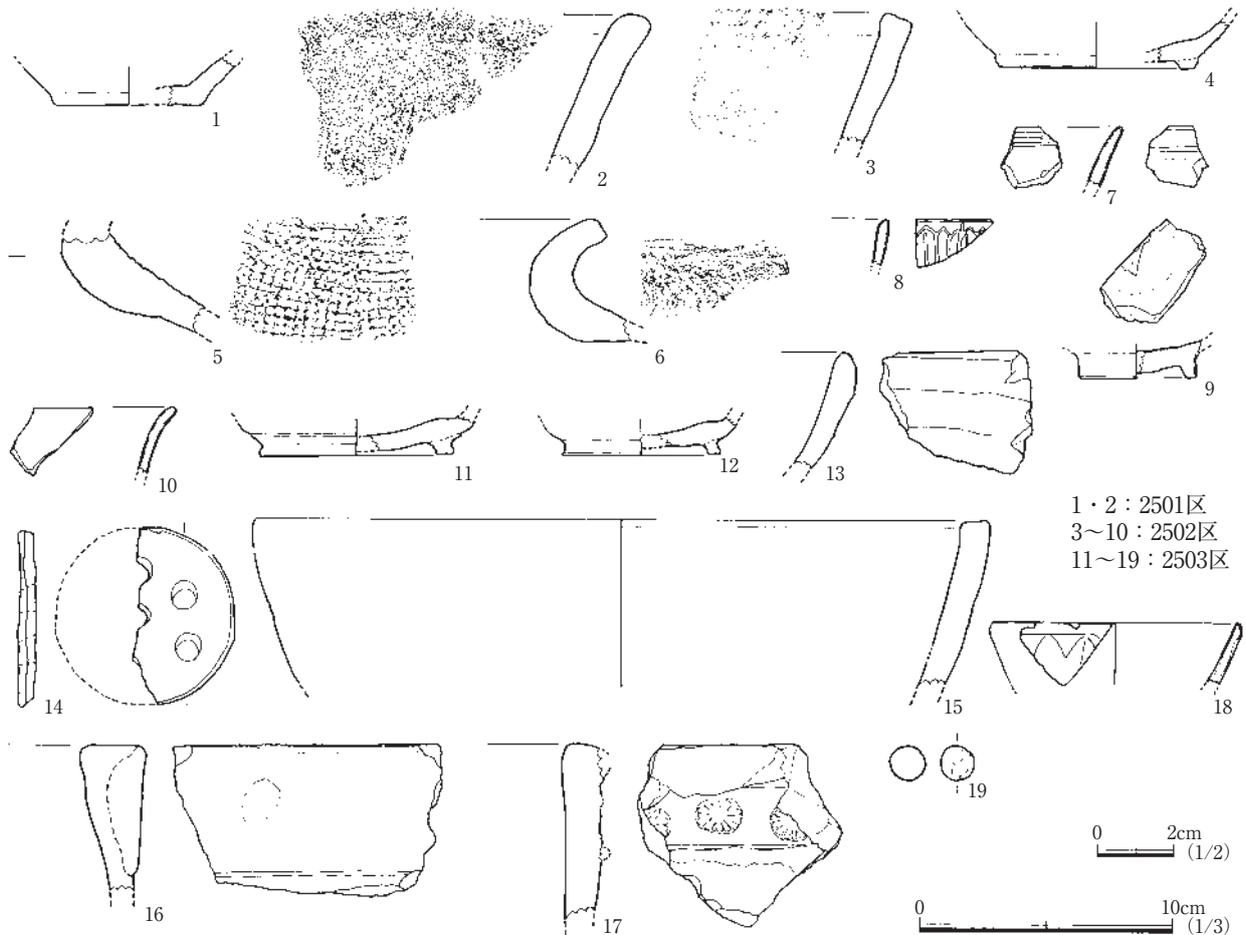
図23 25次調査出土遺物（19は1/2，その他は1/3）

2502区 3は土師質土器の拵鉢で、5本単位の拵目を施す。4・5は須恵器。4は古代の碗の底部片、5は甕の胴部上位の破片で外面は格子状タタキ痕が残る。6は瓦質土器の甕の頸部片。7・8は龍泉窯系青磁の碗。7は12～13世紀代のもので、口縁部内面に2条の界線を施す。8は外面に剣先蓮弁文を施すもので、15世紀中頃～同末頃の製作。9・10は中国製白磁。9は皿とみられ、明代の製作。10は13世紀～14世紀中頃のいわゆる口ハゲの白磁碗である。

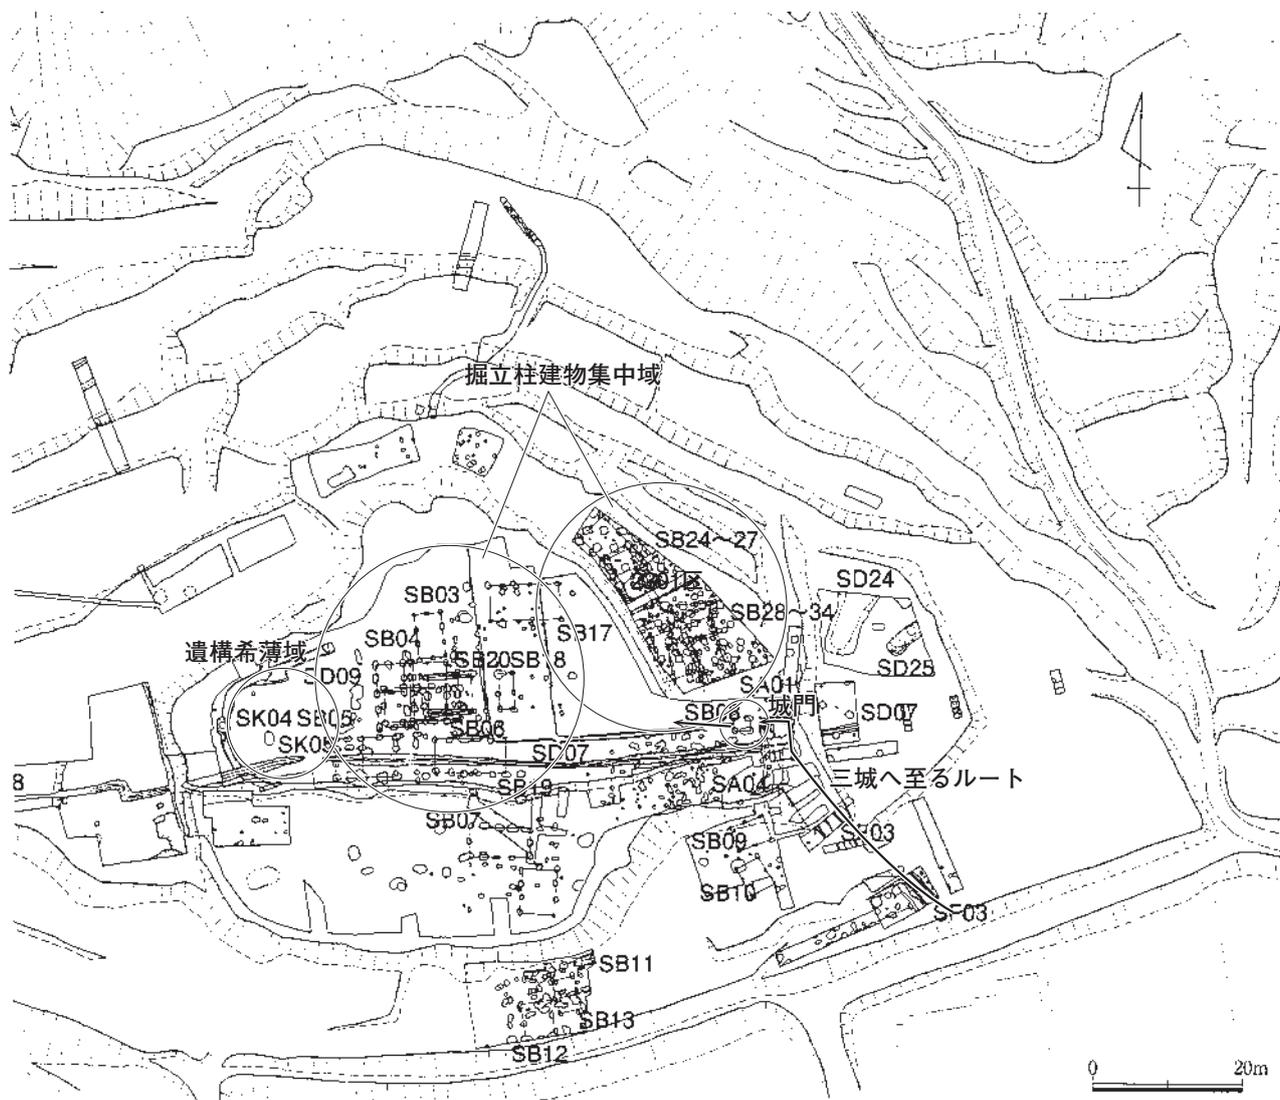
図24 三城周辺遺構配置図 (1/1,000)

宇土城跡の発掘調査は、昭和49・50年度の第1次調査を皮切りに平成26年度までに計27次にわたって実施している。このうち、三城及び周辺地区の調査は、1次～3次、13次、19次～25次の計11次実施した(表1)。検出した主な遺構は、掘立柱建物跡(SB04, SB05など)、城門跡(SB08)、柵列跡(SA01, SA04)、道路状遺構(SF03)、導水状遺構(SD09)<sup>1)</sup>などであり、これらの多くは1次調査で検出している(図4, 宇土市教育委員会1977)。また、導水状遺構を除き、主郭である千畳敷でも同種の遺構を検出しており、出土遺物の時期も大きな差はないことから、両曲輪は比較的長期間にわたって並存し、利用されていたと判断される。

比高差も約2～3mとさほど高いものではない。
