# Ruins of Uto Castle (Nishiokadai) XIII

Kumamoto Prefecture Uto City  
Board of Education

宇土市埋蔵文化財調査報告書第35集

— 史跡整備事業に伴う平成21～24年度(第22～25次)発掘調査報告書 —

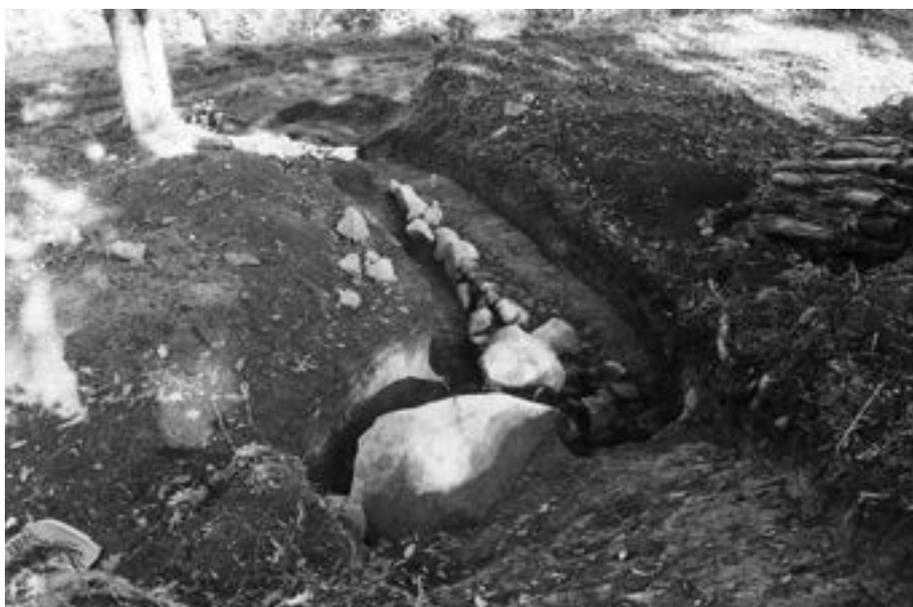
2203-2区検出 1号石垣  
（南より）

**2203-2区** 2203区の間付近に設定した。調査区に並行する形で石垣（1号石垣）を検出した。本石垣は、わずかな裏込め石を伴う野面積みの石垣であり、根石が良好に残存しており、一部に割石を用いて割面を西向きに揃える。石垣の石材に明瞭な矢穴跡を残すものが1石、やや不明瞭な痕跡があるものが1石の計2石を確認した。1～2段しか遺存していないため判然としないが、ほぼ垂直に石材を配置している印象を受けることから、それほど高い石積ではなかったと推察される。

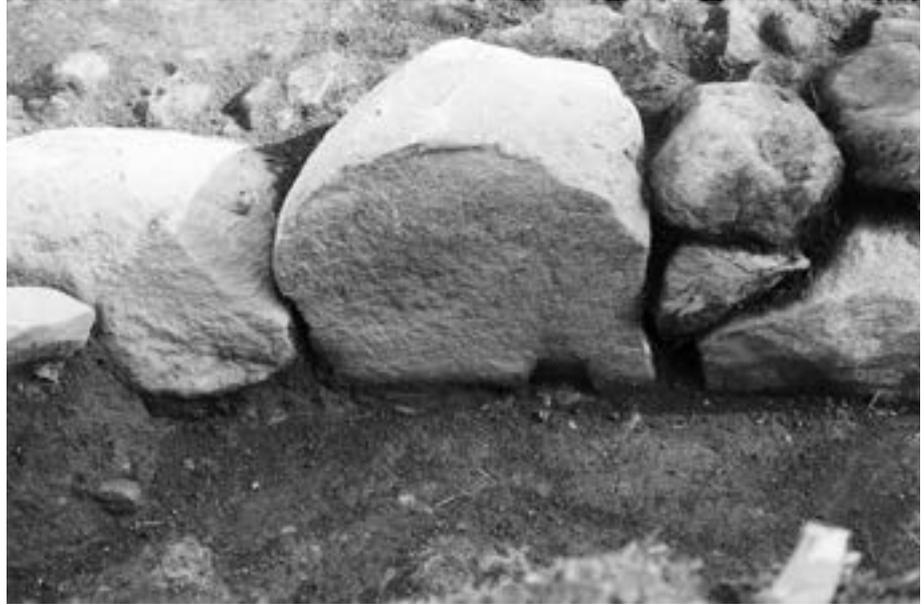
2203-2区検出矢穴痕がある石垣石材（西より）

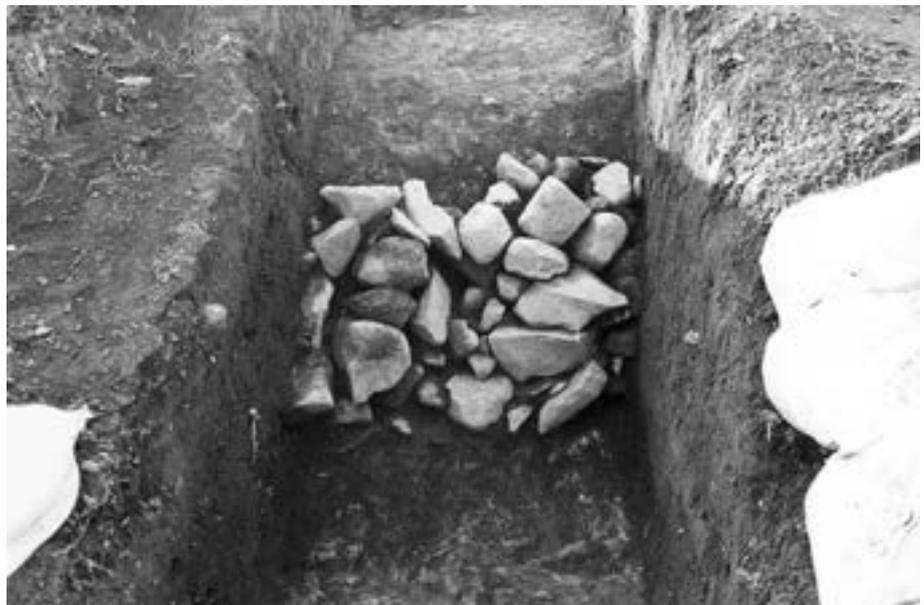
2203-1区検出2号石垣  
（北より）

**2203-1区** 2201区・2202区が位置する帯曲輪直下の切岸で石垣（2号石垣）を検出した。野面積み石垣であり、不定形の自然礫を用いている。本石垣には、しまりのない土がまず堆積し、その後にしまりのある粘質土主体の土層が覆っている。切岸の傾斜角と比較して土層の傾きは緩やかである。なお、石垣の続きを確認するため調査区の約1m西側切岸を部分的に調査したが（2203-1'区）、この地点では石垣は検出できなかった。切岸の高さは約1m、傾斜角は40°～60°程とばらつきがある。

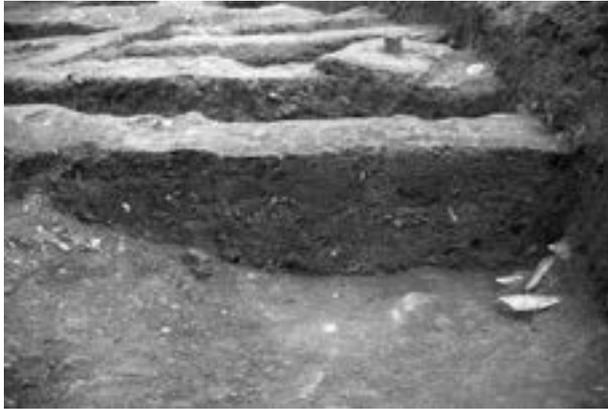
S K11調査状況（西より）

土坑状遺構S K11，S K12のうち、前者は長軸約1.0m×短軸約0.8m、検出面からの深さ0.5mで、底面において安山岩の剥片を確認した。これは、安山岩の巨石が抜き取られた痕跡とみられる。重複関係より、この遺構は畝状掘込み跡に先行することが明らかであり、本調査区より北東へ約30mにある大型の矢穴痕が並ぶ安山岩の巨石の存在とあわせて、加藤清正による近世宇土城改修の石垣石材採掘に伴う造作の可能性を指摘しておきたい。
